**Odborný posudek technického stavu zařízení elektro silnoproud a elektro slaboproud po provedení průzkumu uvedených technických zařízení v objektech A, B, C – Domova pro seniory Háje K Milíčovu 734/1 149 00 Praha 4.**

**30. listopadu 2022**

**Zpracoval: Miroslav Hříbal**

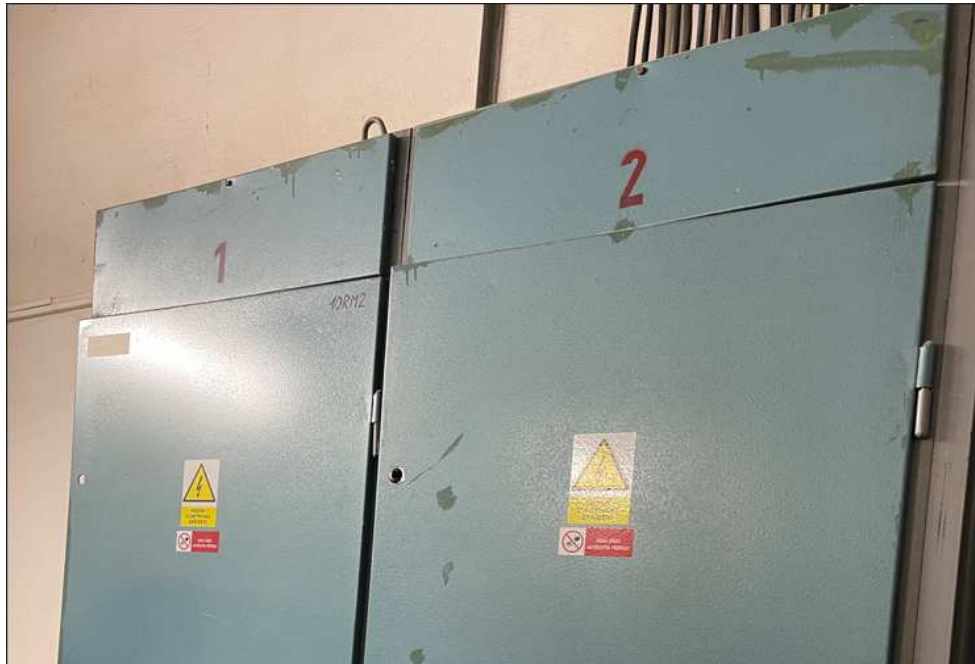
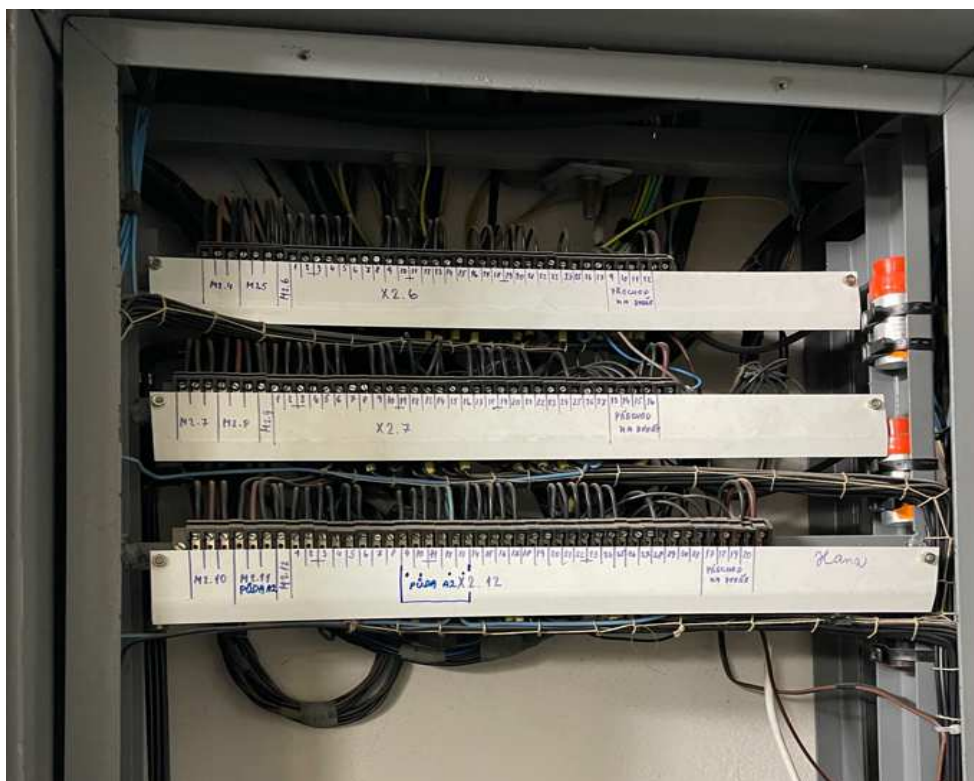
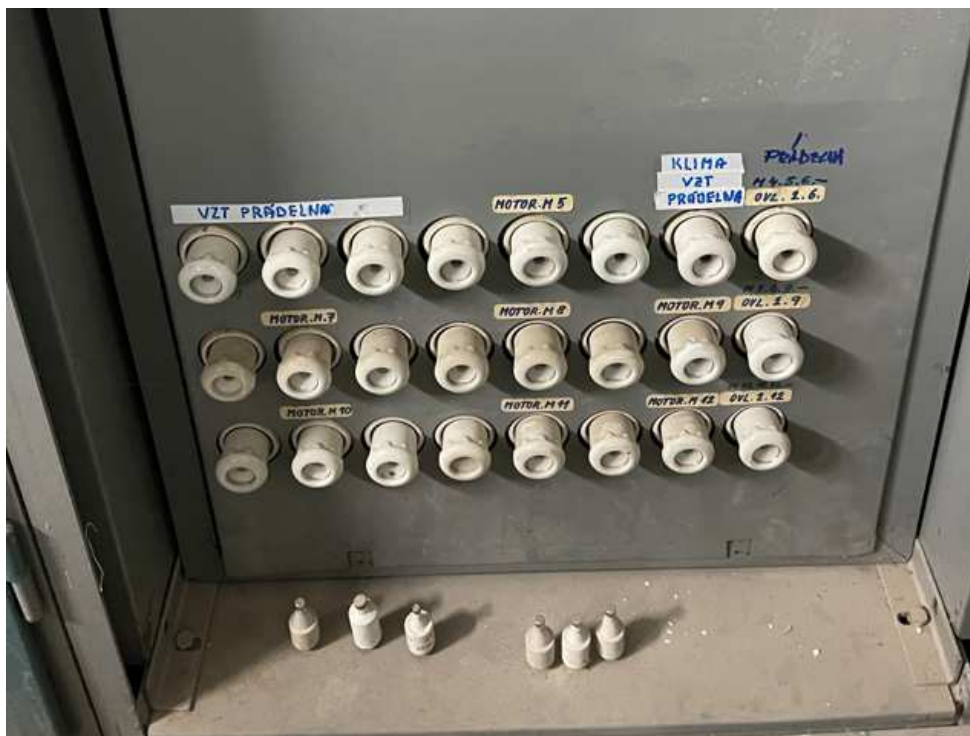
Stav původního technologického rozvaděče VZT, který není z části užíván díky obměně původních VZT zařízení za nová je ve stádiu dožití, technicky nevyhovující s potřebou rekonstrukce.

Obr. 45. Původní rozvaděč VZT.

Rozvaděč VZT je nutné rekonstruovat na stav odpovídající platným ČSN.

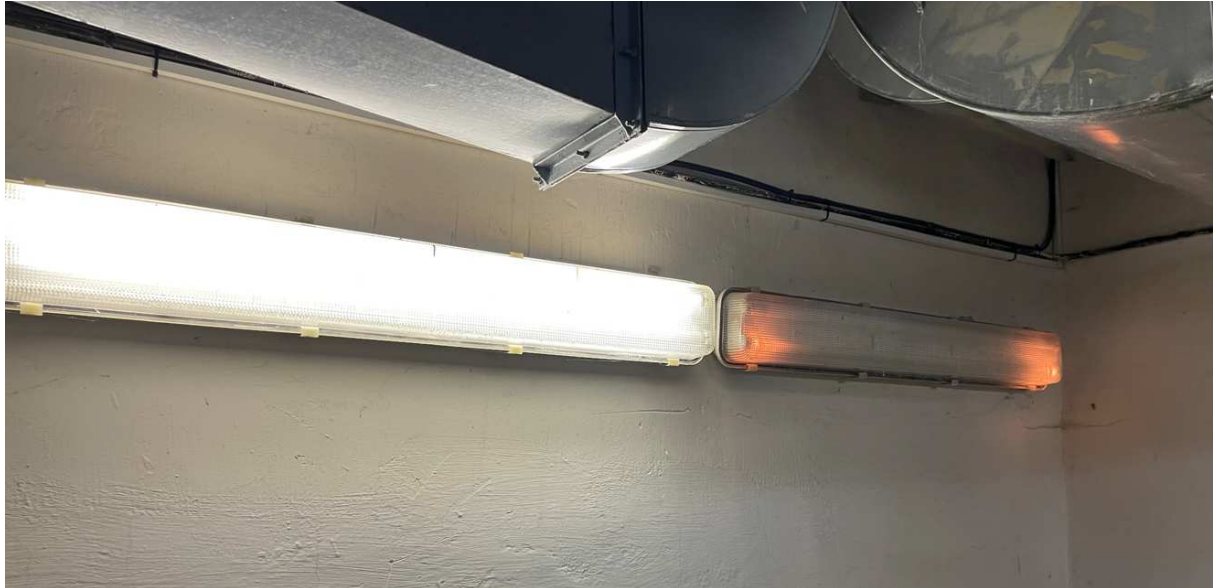
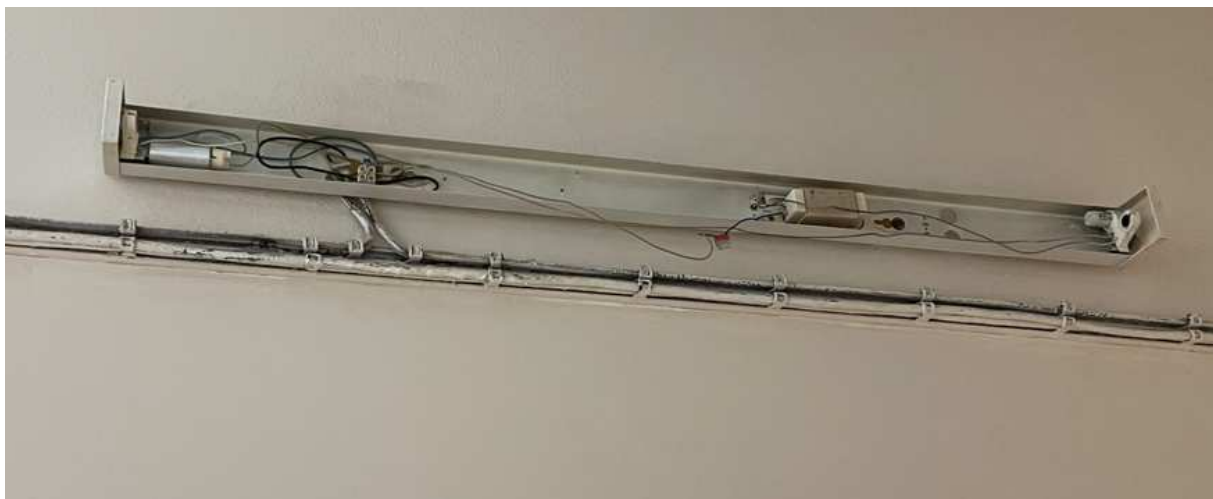
Osvětlení technických prostor, pokud nedošlo k jejich rekonstrukci, je řešeno zářivkovými svítidly. Tato svítidla jsou místy v nevyhovujícím stavu, mají velkou spotřebu energie a v některých prostorech nevyhoví požadavkům ČSN EN 12464-1.

Na některých místech svítidla nesvítí, chybí jim vnější kryty, či jsou špatně připevněná  
Osvětlení je ovládáno běžnými vypínači na vstupech do daného prostoru.

Obr. 48. Osvětlení technologických prostor.

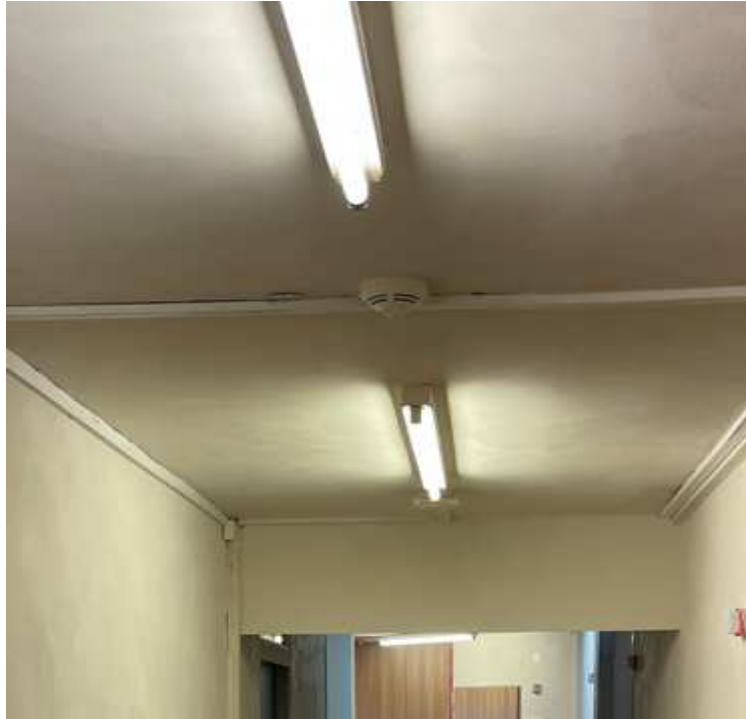
Na některých chodbách, resp. únikových cestách jsou instalována nevhodná svítidla, u kterých hrozí při požáru jejich uvolnění nebo uvolnění jejich částí.

Obr. 49. Osvětlení chodby, svítidlo v případě účinku tepla od vzniklého požáru nezajistí svoji integritu, hrozí uvolnění zářivkové trubice a dalších částí svítidla.

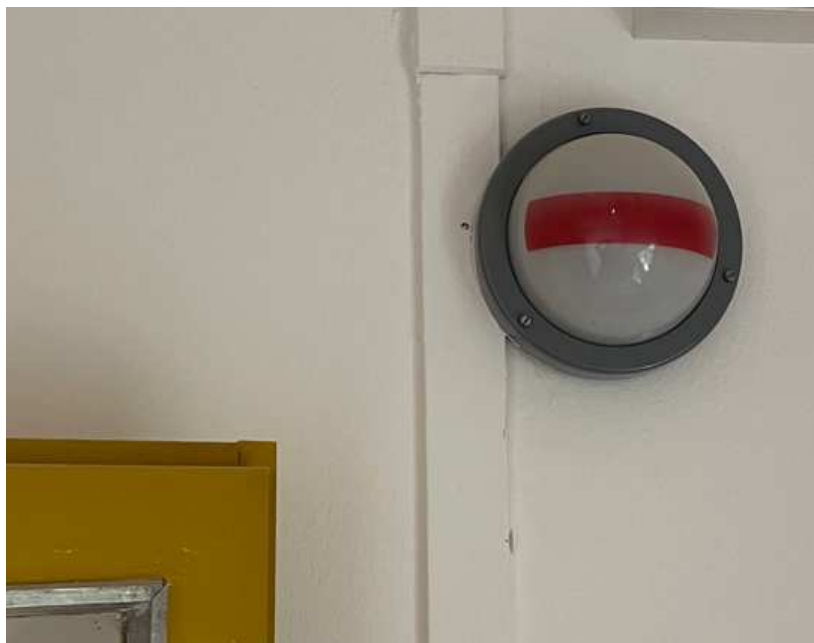
V objektu není nainstalováno na chodbách a únikových cestách proti-panikové osvětlení.

Obr. 55. Původní svítidlo NO.

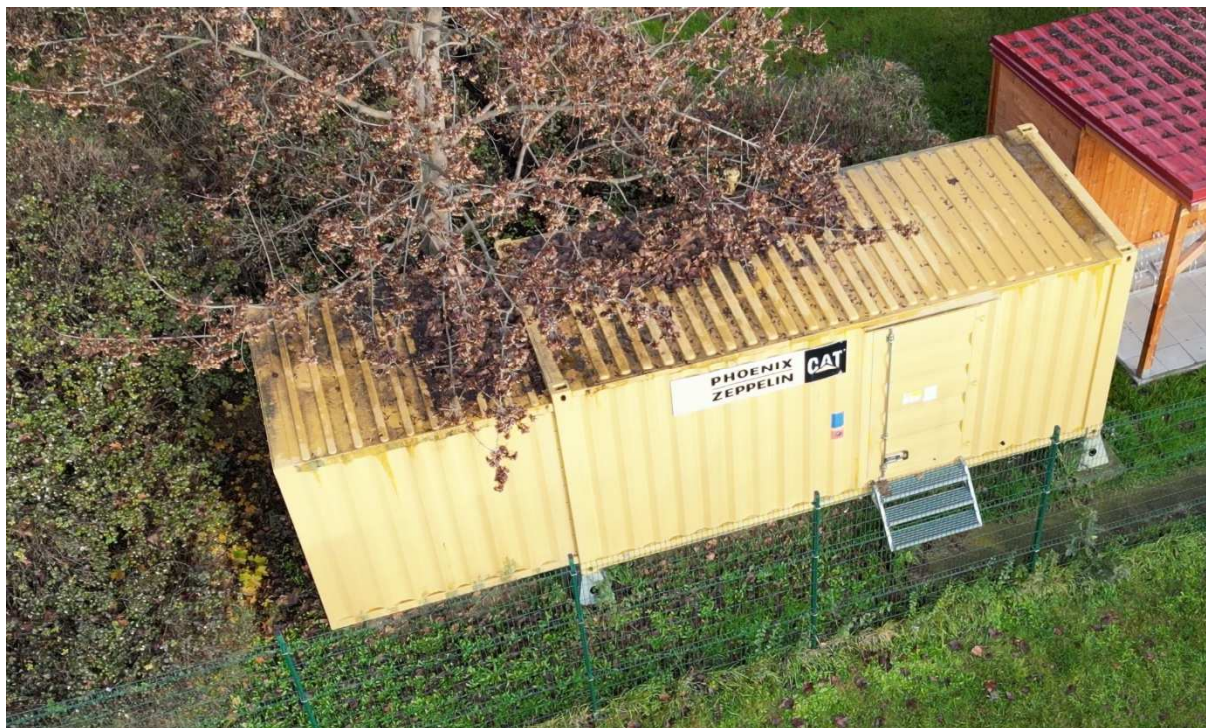
Obr. 59. Kontejner s DA, zjištěná závada – je nutné omezit nežádoucí vliv vegetace, spadané listí může ovlivnit provoz DA, popřípadě může dojít ke vznícení listí.

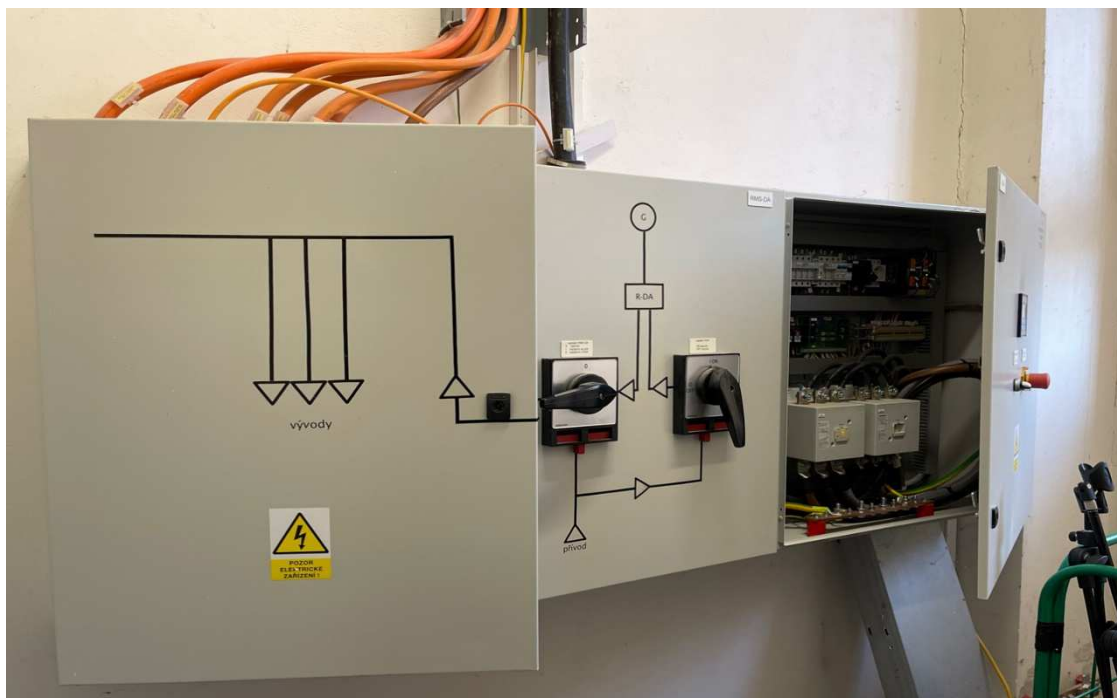
Obr. 60. Rozvaděč RMS-DA zjištěná závada – rozvaděč není uzavřený, v místnosti je nepořádek.

V prostoru RMS-DA je potřeba provést úklid, vystěhovat nepatřičně uskladněné předměty a rozvaděč uzavřít, aby nebyly přístupné živé části rozvaděče.

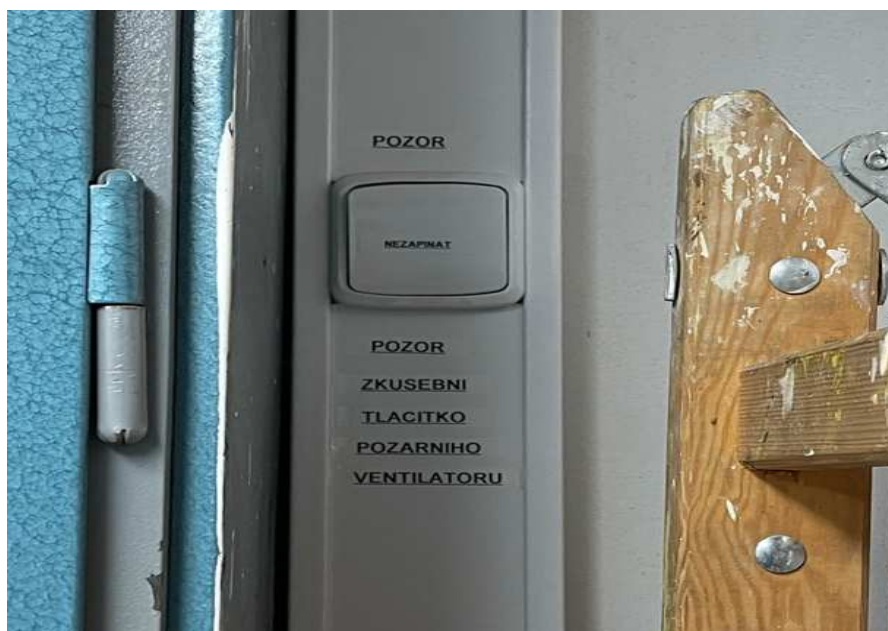
Obr. 64. Normám odporující instalace a provedení zkušební tlačítka požární ventilace.

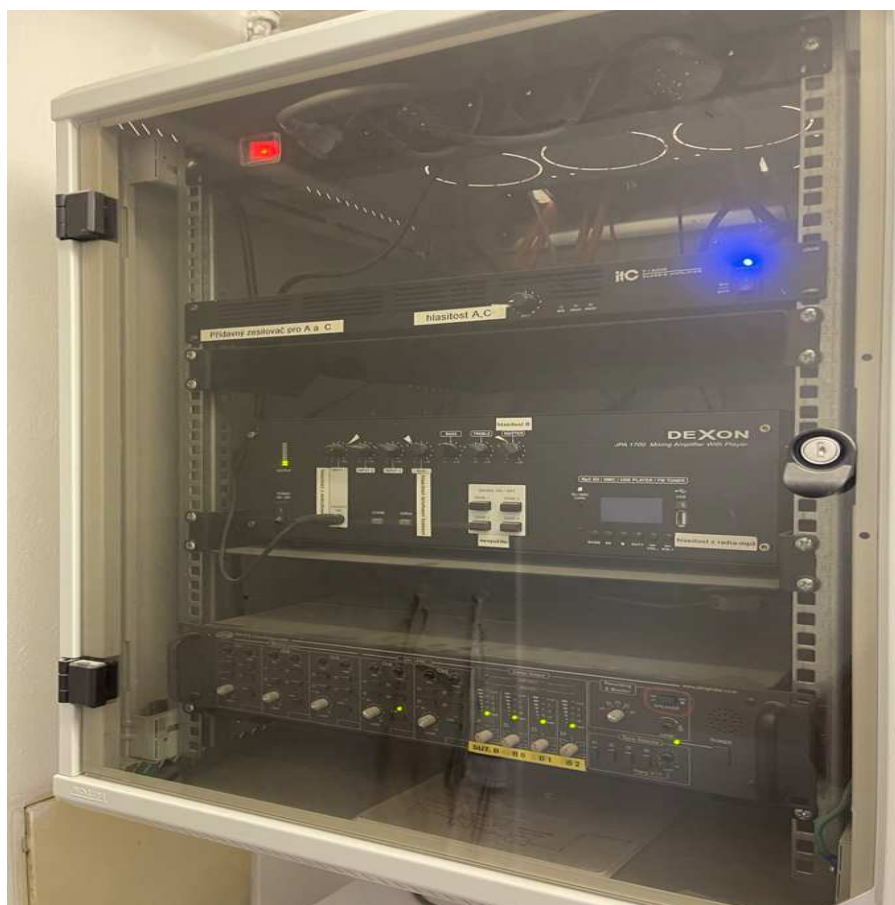
Koncepce, zvolené koncové prvky, sestava ústředny a provedení kabeláže neodpovídá platným ČSN pro klasifikaci tohoto místního rozhlasu jako evakuačního rozhlasu.

Obr. 71. Ústředna evakuačního rozhlasu.
