PROTOKOLČ. 7856/KZ/2/2023
o kontrole zhutnění

Objednatel zkoušky: **Energovod CZ, a.s.**
Novodvorská 1010/14, 142 00 Praha 4
Stavba: Rekonstrukce zábranných systémů vjezdu do areálu NBÚ
Objekt: PS1 vjezd do areálu
Konstrukční vrstva: zemní pláň
Materiál: původní materiál
Staničení: 1,0m za plochou stávajícího parkoviště

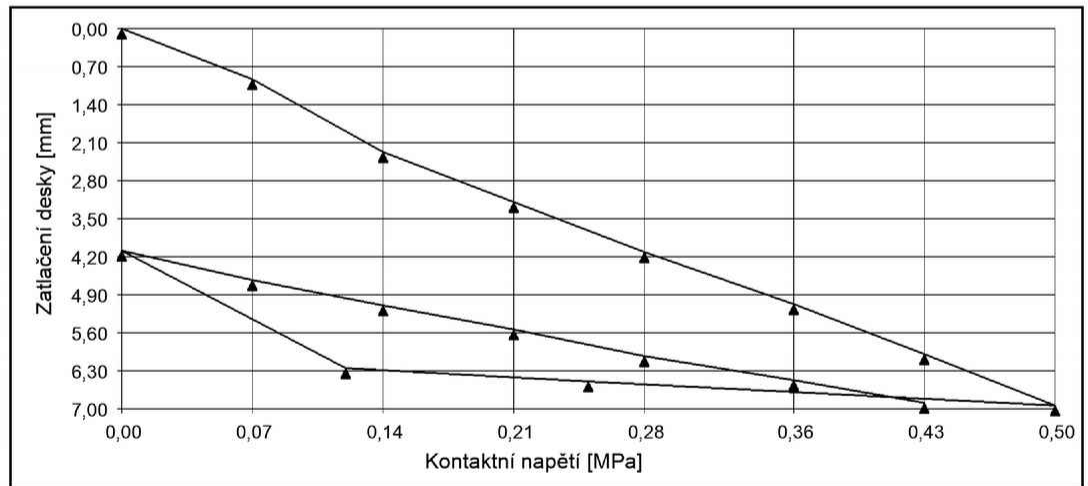
první zatěžovací cyklus $E_{def,1}$	16,2 MPa
druhý zatěžovací cyklus $E_{def,2}$	34,7 MPa
$E_{def,2} / E_{def,1}$	2,14

1. větev: $y = -2,551 p^2 + 8,214 p - 0,036$

2. větev: $y = -1,050 p^2 + 3,689 p + 2,055$
