Příloha 2a Technická specifikace opravy střechy

Akce: Oprava střechy Pražákova 51a (pravá část objektu – při pohledu od vstupu do budovy)

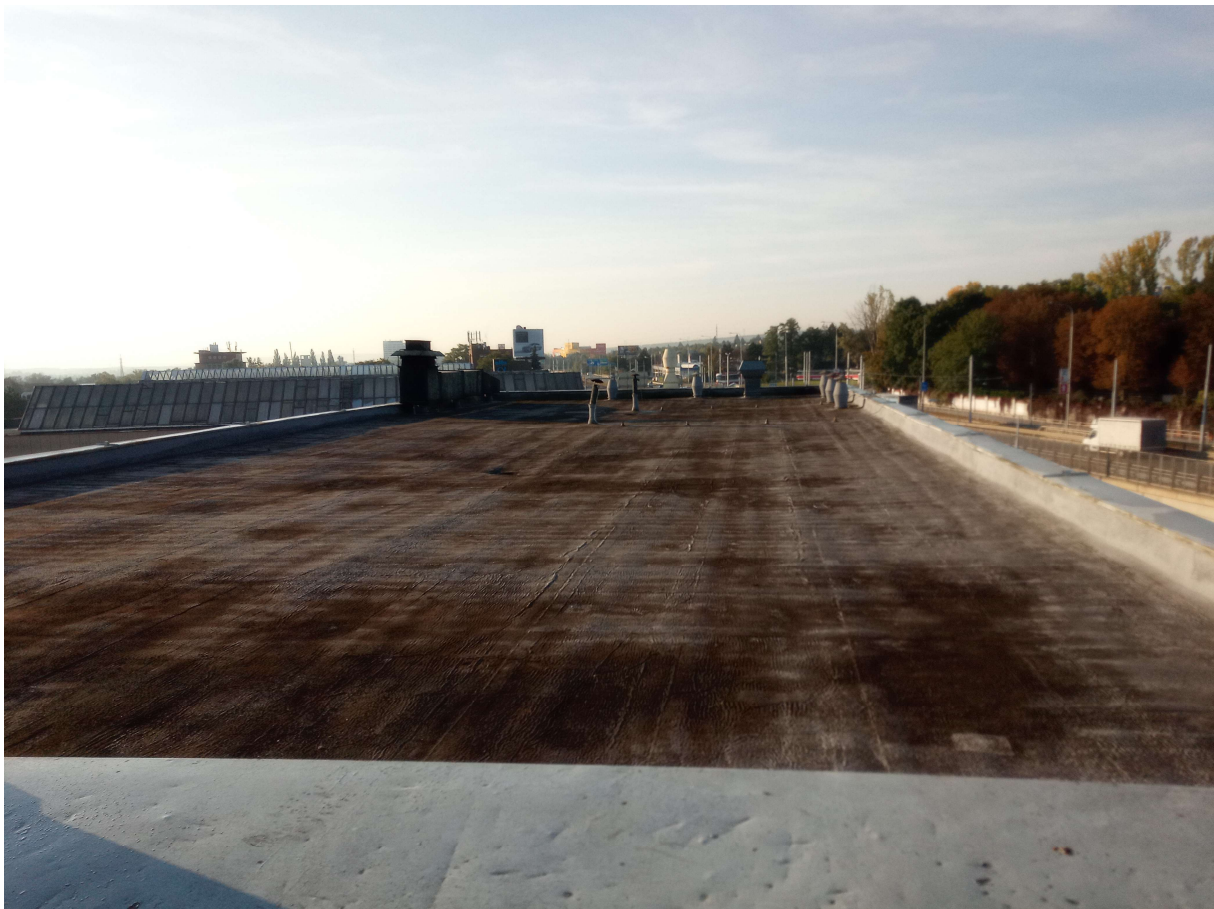
U pravé části objektu je stále horní vrstvou polyuretanová pěna s uzavíracím nátěrem. Tato část – jedná se o 382 m² je předmětem opravy z důvodu velkého množství hlubokých mikrotrhlin a trhlin.

Atika je v obou částech objektu shora oplechovaná, pravá a levá část objektu jsou touto atikou rozdělené na samostatné části, klempířské spoje jsou funkční, nezatéká.

- Stávající souvrství zůstane zachováno
- Oplechování atiky zůstává beze změny, svislá hydroizolace bude dotažena pod oplechování
- Oprava bude provedena zateplením střešního pláště tepelnou izolací polystyrenem EPS 150S tl. 50mm v jedné vrstvě. Na polystyren bude rozvinuta separační textilie a na ni bude zhotovena nová hydroizolace z PVC fólie tl. 1,5mm. Hydroizolace bude mechanicky kotvena plastovým teleskopem a šroubem přes tepelnou izolaci do stávající střešní konstrukce. Po obvodu atiky bude hydroizolace ukončena poplastovanými tmelícími lištami.

- Návrh mechanického kotvení provede odborná firma a bude doložen protokolem
- Spádování střechy se nebude upravovat
- Bude provedena izolace všech prostupů na střeše

- Osazeny budou nové střešní vpusti
- Stávající hromosvod bude odborně demontován a po provedení prací bude usazen na původní místo, revizní zpráva bude podmínkou předání hotového díla
