SMLOUVA O DÍLO Č. 2017-0437/OMH

**ZJEDNÁNÍ NÁPRAVY HAVÁRIJNÍHO STAVU „VRTU DC -1 DĚČÍN“
(dále jen „Smlouva“)**

Revizní karotážní měření a televizní prohlídka staršího artéského vrtu v areálu Aquaparku v oblasti děčínské termy

KAROTÁŽNÍ ZPRÁVA

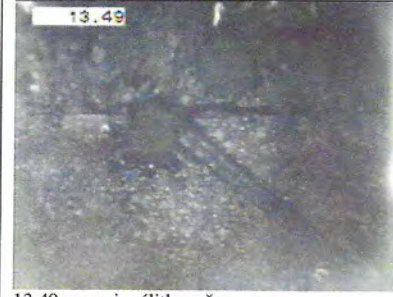
<p>13.49</p>

<p>16.67</p>
13.49 m spoj, nálitky a šev	15.99 m pohľad dolú	16.67 m detail povrch pažnice

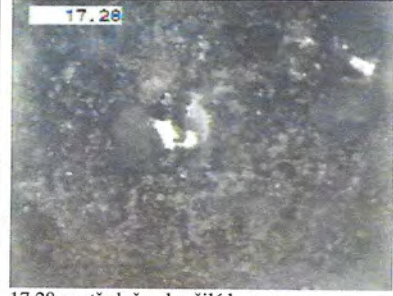
<p>17.28</p>

Stěna pažnice je místy poměrně dobře zachovalá, místy jsou patrné známky začínající i středně pokročilé koroze. Pokročilá koroze byla zjištěna například v hloubkách 17,35 m, 24,45 m, 26,0 m, 32,5 m.

<p>20.70</p>
17.28 m stredne pokročilá korozie	19.11 m povrch pažnice	20.70 m povrch pažnice, šev

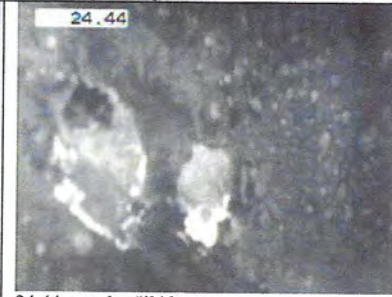
<p>24.44</p>

<p>25.96</p>
23.57 m pažnicový spoj	24.44 m pokročilá korozie	25.96 m povrch pažnice

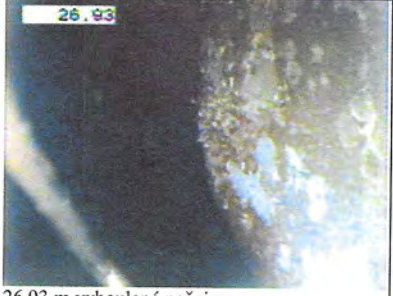
<p>26.93</p>

V hloubce 26,5-27,5 m byla zaznamenáno, že je ocelová pažnice vyboulená do vnitřního prostoru vrtu. S největší pravděpodobností k tomu dochází tlakem okolní horniny. S podobným úkazem jsme se před deseti lety setkali i ve vrtu DC-4. Tato boule je našťastí mimo pažnicové spoje, takže k jejich porušení dosud nedošlo, jak prokázala následující karotážní měření. Tlak horniny je však trvalý, lze proto v budoucnosti spíše očekávat pokračování této deformace, pokud se tomu nezabrání technickými opatřeními.

<p>27.15</p>
26.93 m vyboulená pažnice	26.99 m do vrtu vyboulená pažnice	27.15 m pažnice vyboulená do vnútorného priestoru vrtu

Podle kavernometrie je stěna výstroje hladká bez jakýchkoliv významnějších nerovností s výjimkou úseku 26,5-27,5 m, kde došlo k mírnému vyboulení pažnice do vnitřního prostoru vrtu. S určitým snížením průměru výstroje v této hloubce je nutno počítat při výběru průměru vložených anticorro pažnic v případě, že dojde k opravě vrtu. S podobným případem jsme se setkali již před deseti lety, kdy proběhlo karotážní měření ve vrtu DC-4. I v tomto vrtu došlo

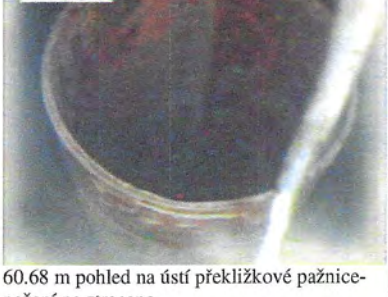
<p>60.68</p>

<p>61.03</p>
60.68 m pohľad na ústí překližkové pažnice- pažení na ztraceno	60.94 m pohľad do ústí překližkových pažnic	61.03 m horní okraj překližkové pažnice

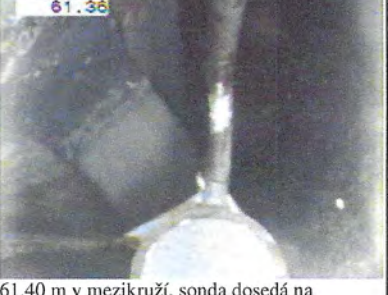
<p>61.38</p>
61.03 m pohľad z boku na ústí pažnice	61.20 m povrch překližky	61.40 m v mezikruží, sonda dosedá na vodítka překližkové pažnice

Zjistili jsme, že v mezikruží mezi ocelovou pažnicí 630 mm a vloženými překližkovými pažnicemi průměr 320 mm není v současnosti žádný obsyp (jak udává dokumentace), alespoň ne do hloubky cca 64 m, kam ještě dohlédne z mezikruží dolů kamera. Ta se zastavila na vodítku, které sloužilo k centrování překližkových pažnic uprostřed vrtu. Ale současná pozice překližkových pažnic zdaleka není vystředěná, což je další indicie, že se hlouběji něco přihodilo.
