Plavecký stadion v Olomouci

Prohlídka a nutná sanace hlubšího dna bazénové vany

Plavecký stadion v Olomouci Prohlídka a nutná sanace hlubšího dna bazénové vany

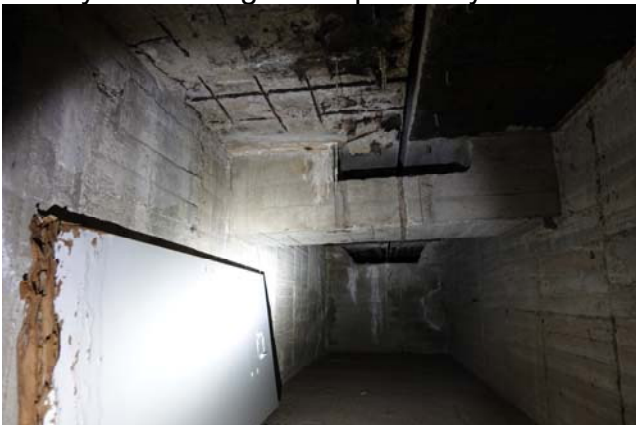
Prohlídka byla provedena za provozu bazénu za účelem zjištění stavu železobetonové konstrukce dna. Z prohlídky je patrné největší poškození v šikmých částech železobetonové desky, v místech kde dochází ke změně hloubky dna vany. Na spodním líci desky je odpadlá krycí vrstva betonu, spodní výztuž desky je značně zkorodovaná, některé pruty jsou vlivem koroze přerušeny úplně. V krajních částech vany, v místě průniku dvou rovin dna, je patrný průsak vody z bazénu.

Foto 1 – Poškození desky u dilatace

Pro zajištění odpovídající spolehlivosti dané části konstrukce a pro prodloužení životnosti doporučujeme provést dále navrženou sanaci vybraných částí dna bazénové vany.

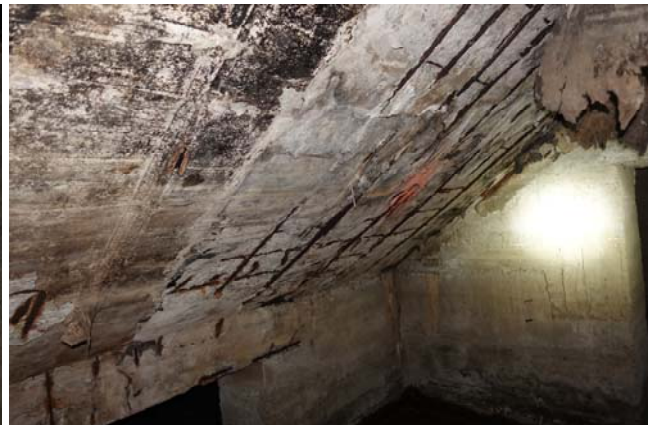
Foto 2 – Poškození desky v šikmé části dna

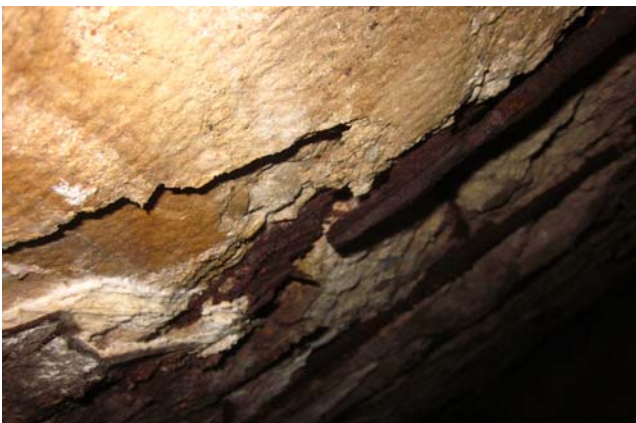
Foto 3 – Přerušení výztuže vlivem koroze

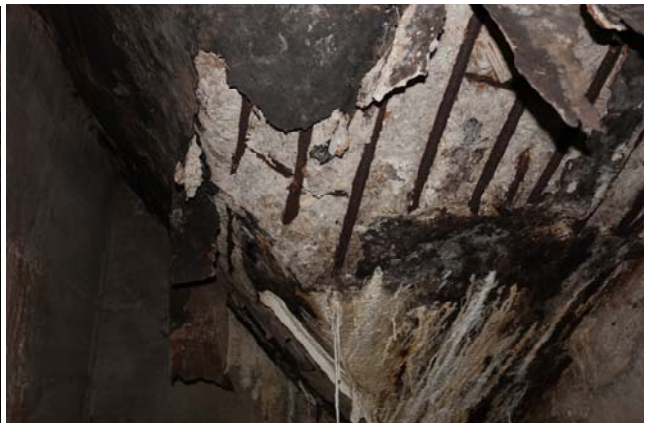
Foto 4 – Poškození desky v šikmé části dna

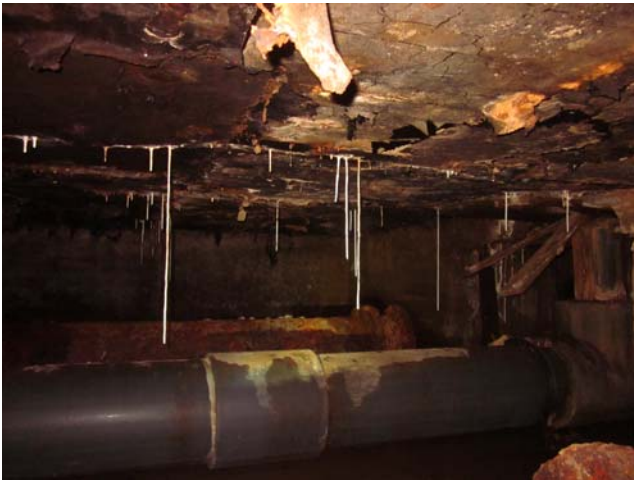
Foto 5 – Pohled do poslední sekce dna

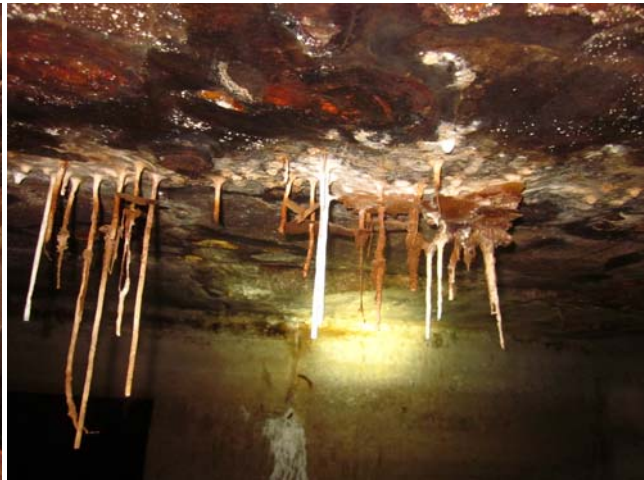
Foto 6 – Pohled do poslední sekce dna
