**BYTOVÝ OBJEKT Č.P725 UL. PPLK. SOCHORA 28
PRAHA 7 – HOLEŠOVICE
PASPORT TECHNICKÉHO STAVU OTVOROVÝCH VÝPLNÍ – OKEN,
VRAT ULIČNÍ A DVORNÍ FASÁDY OBJEKTU**

Datum : 09/2022

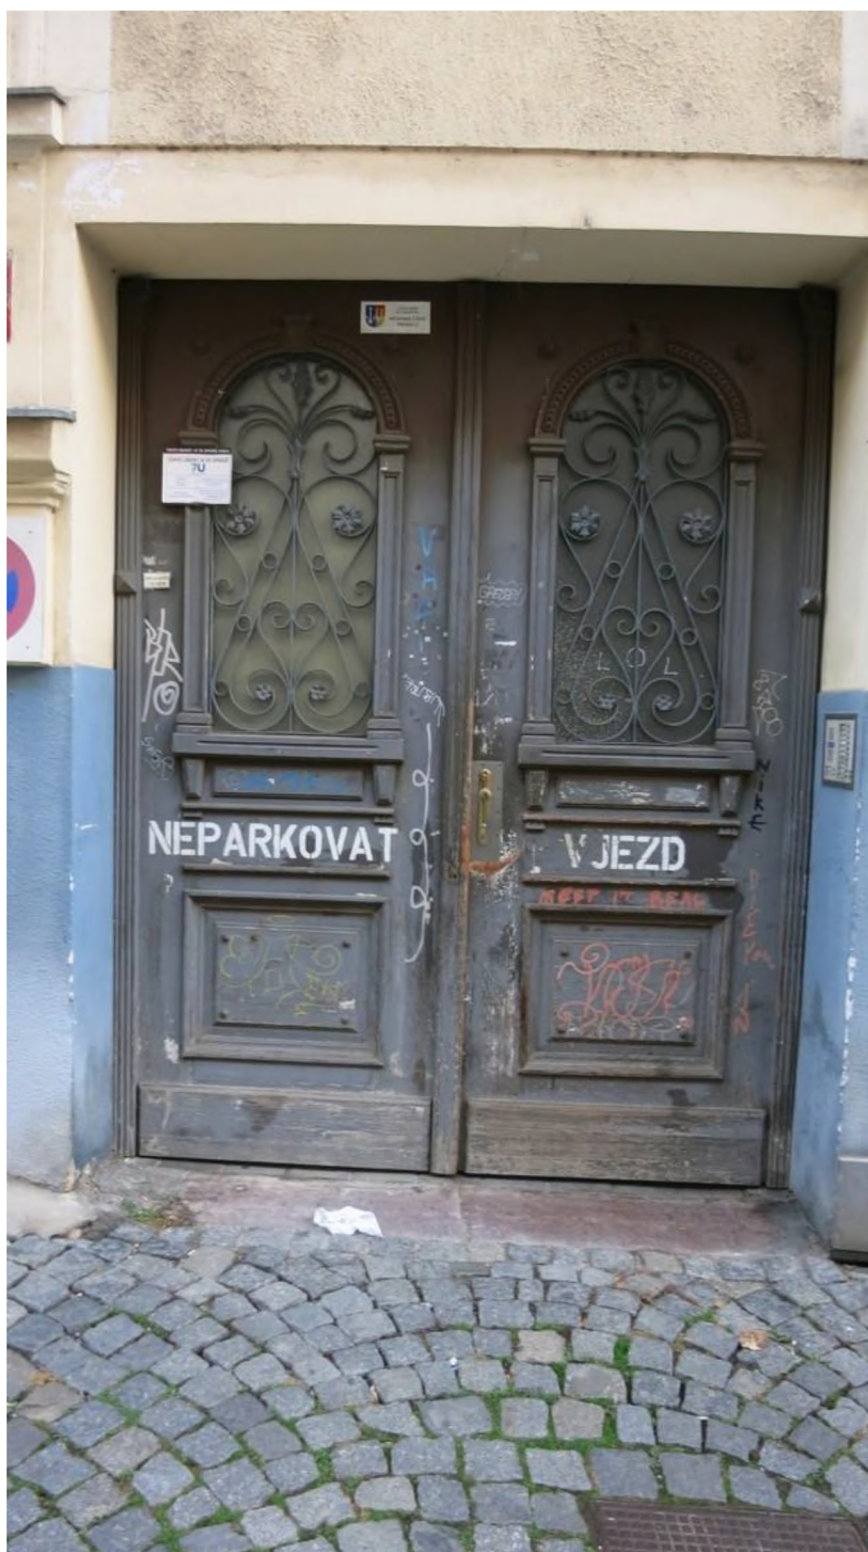
Uliční vrata jsou zachována původní s bohatou truhlářskou výzdobou (viz fotodokumentace), dvorní vrata jsou hladká bez ozdobných prvků(viz fotodokumentace)

Uliční vrata – křídla budou repasována dílensky – budou odstraněny původní nátěry. Povrchy budou přebroušeny a vytmeleny a opatřeny 1 základním nátěrem a 3x disperzním krycím nátěrem. Barevnost nátěru bude dle stávající barevnosti vrat. Rám vrat bude taktéž repasován jako křídla vrat., Kování vrat bude odrezeno a natřeno v barvě kovářské černi. Předpokládá se dílenská repase křídel vrat a pro to je nutno osadit provizorní dočasná vrata zhotovená z fošnových rámců krytých OSB deskami.

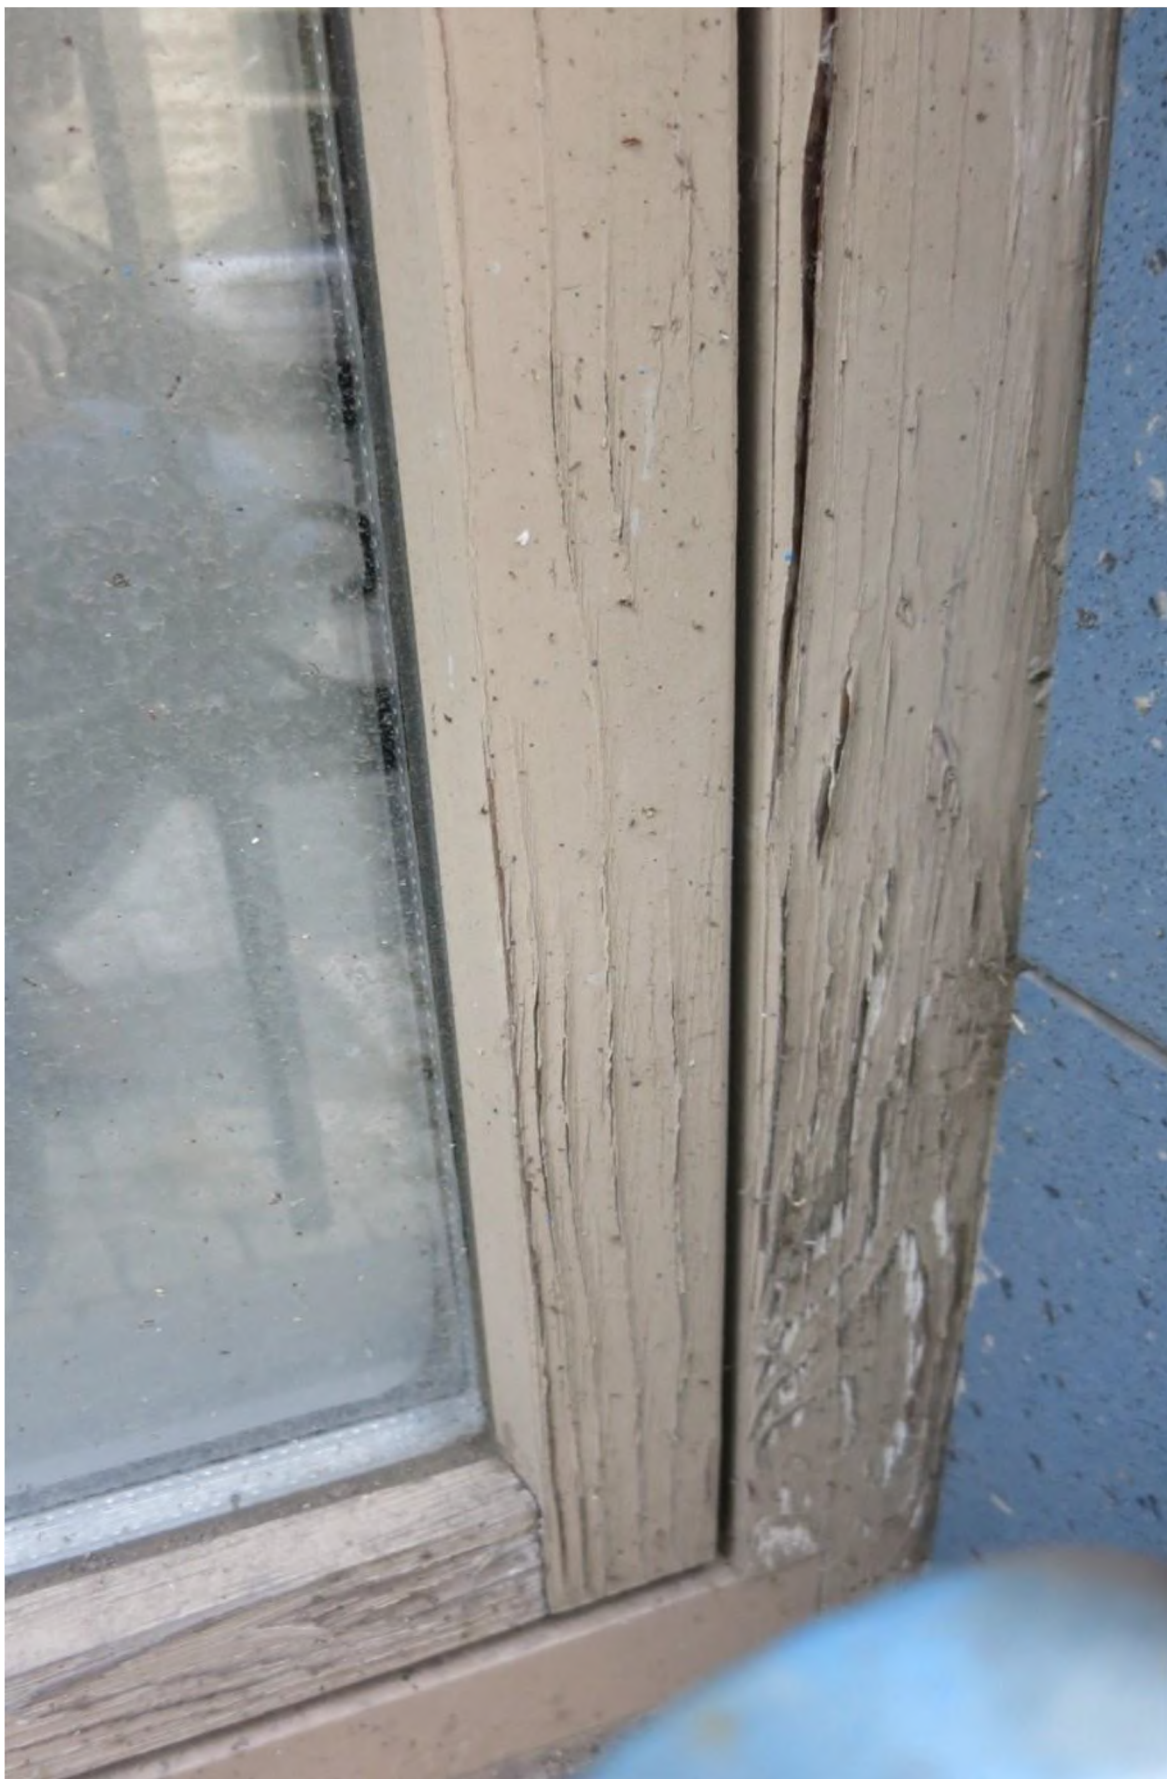
Stav všech oken odpovídá zanedbané údržbě. Okenní rámy i křídla oken mají poškozené nátěry. Převážně v dolních částech oken jak rámu tak křidel se nacházejí v místech poškození nátěrů praskliny v materiálu rámu. Okenní konstrukce jsou poškozeny povětrnostními vlivy (sluneční záření, ostřík dešťovými vodami). Okna spodní příčle rámu chráněny plechovou AL lištou v barvě okenních rámu. Okna jsou osazena těsněním osazeným do drážek rámu – těsnění je vzhledem ke stáří (cca 24 let) ztvrdlé a ve značné části oken tudíž nefunkční. Okna jsou opatřena vnějšími plechovými parapety, které se jeví v dobrém stavu. Vnitřní parapety jsou různého typu převážně z laminovaných MDF desek. Kování oken zřejmě nabylo od osazení oken udržováno nebo seřizováno.

Detail poškození nátěrů a rámu okna – okno O2 přízemí uliční fasáda

- odstranění stávajících nátěrů (přepokládá se chemické odstranění s případným dobroušením
- broušení povrchů po odstraněných nátěrech
- vyspravení trhlin v rámech vytmelení
- provedení vyrovnání povrchů tmelením včetně přebroušení
- nátěr základním nátěrem
- nátěr 3x krycím vnějším disperzním nátěrem v barevnosti dle stávajících nátěrů
- výměně těsnění oken za nové silikonové těsnění osazené do původních drážek
- seřízení kování oken

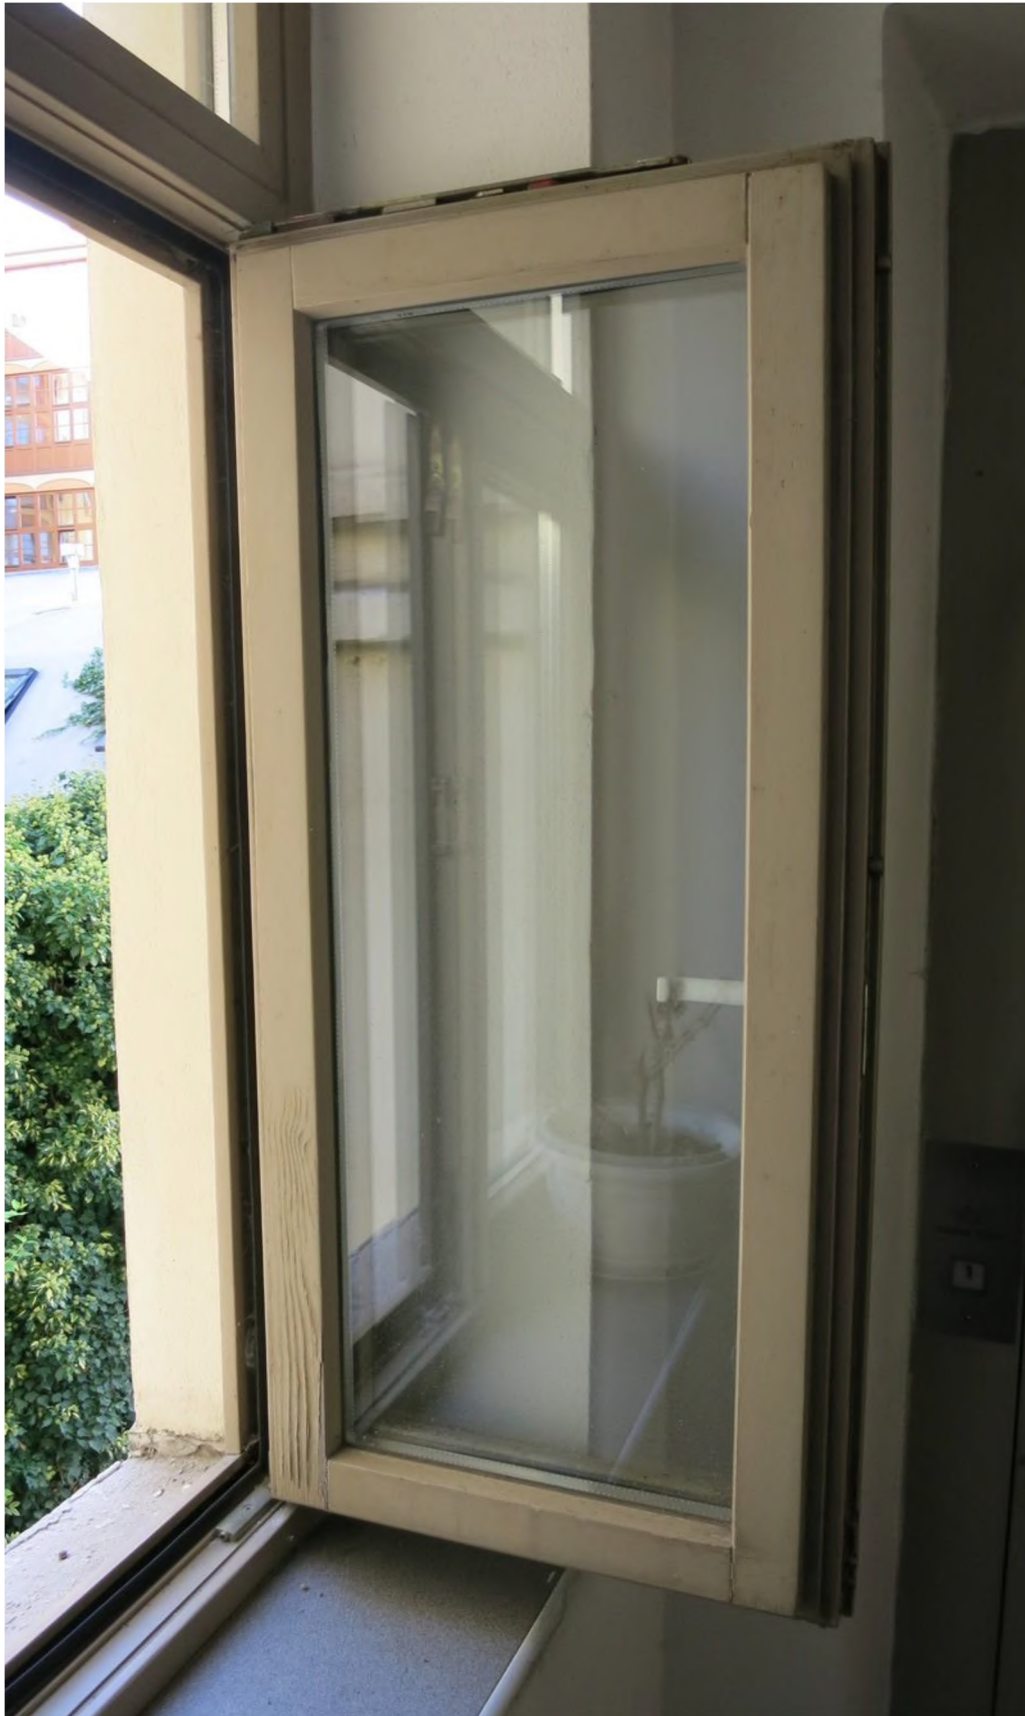
Okenní
křídlo –
dvorní okno
O8 –
poškození
povrchu
rámu křídla

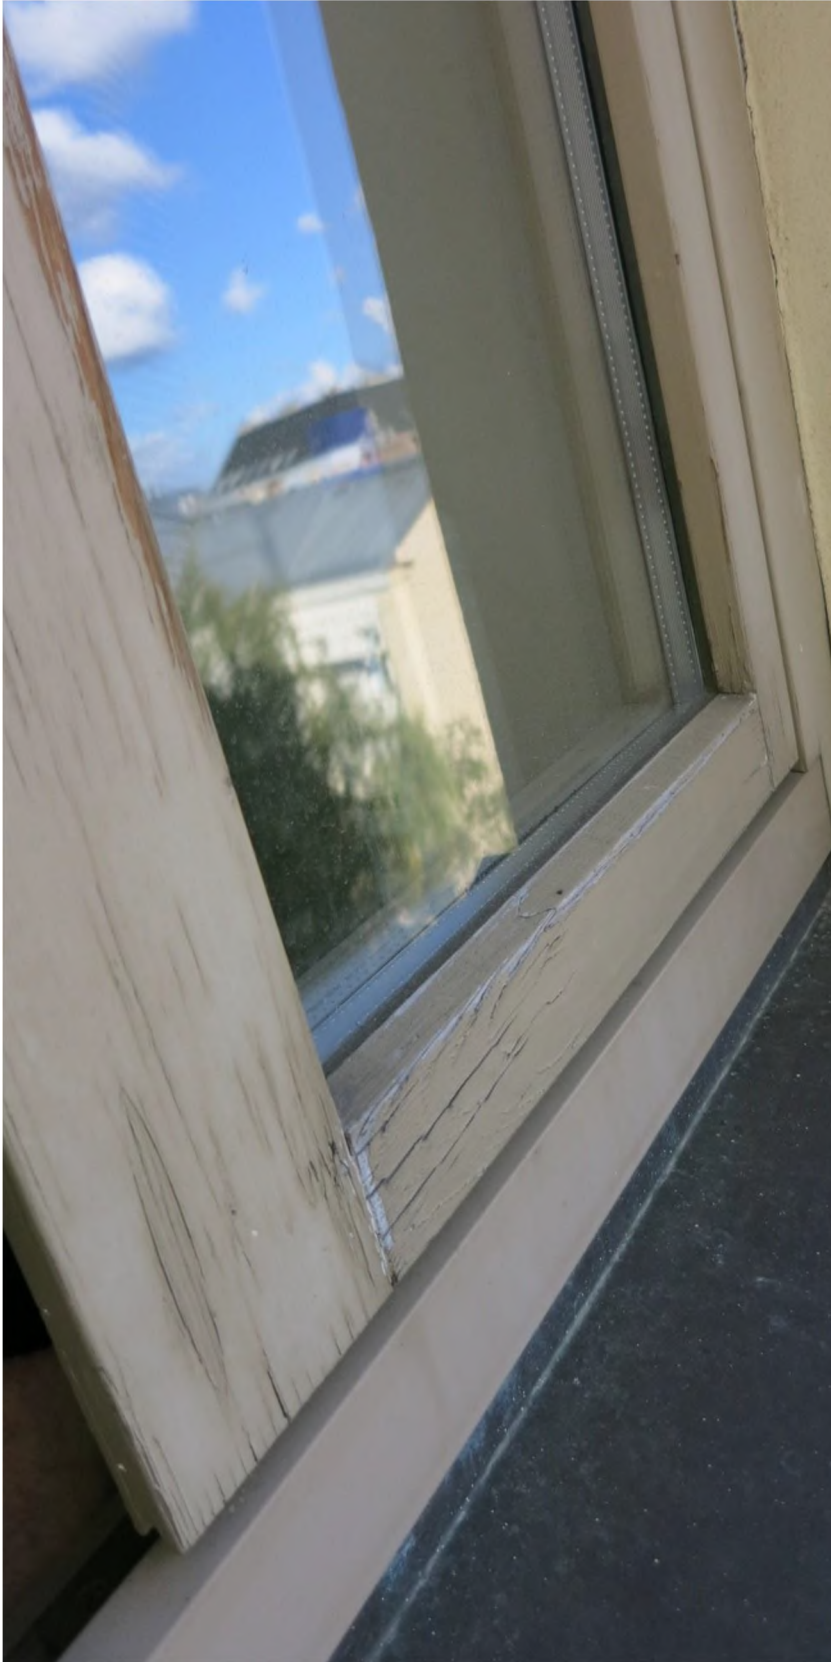
Foto typického poškození vnějšího povrchu okenního
