Horní Police - Stružnice			Hodnocení úseku
			3
			Stav řešení
			Sledování
Traťový úsek:	H. Police - Stružnice	OŘ:	HKR
Km od:	11,700	ST:	LIB
Km do:	11,800	Datum prohlídky:	26.09.2018
Charakter tratě:	Celostátní ostatní	Nadmořská výška tratě:	242 m.n.m.
Max. rychlost v koleji:	70 km/h	Tvar území	vrchovina
Řád koleje:	5	Generální sklon terénu (směr, sklon)	JZ
Třída zatížení:	C3	Pražcové podloží	Bez KV
Projevy poruch:	Výškové poklesy koleje. Svah náspu nevykazuje poruchy.		
Příčina poruch:	Přes provedené odvodňovací vrty vykazuje zemní těleso zvýšenou vlhkost – trvalé odtékání vody. Infiltrace vod do tělesa.		
	SVAH VLEVO	SVAH VPRAVO	Poznámky
Tvar zemního tělesa	Odřez	Odřez	V roce 1979 a 2012 proběhla sanace pomocí odvodňovacích vrtů. Propustek má prasklá čela.
Výška svahu	Zářez 4 m	Násep 10 m	
Sklon svahu	-	-	
Konfigurace přilehlého terénu	Svah k náspu, vzrostlé stromy, dále pole	Řeka Ploučnice	
Odvodnění	Nezpevněný příkop	Není

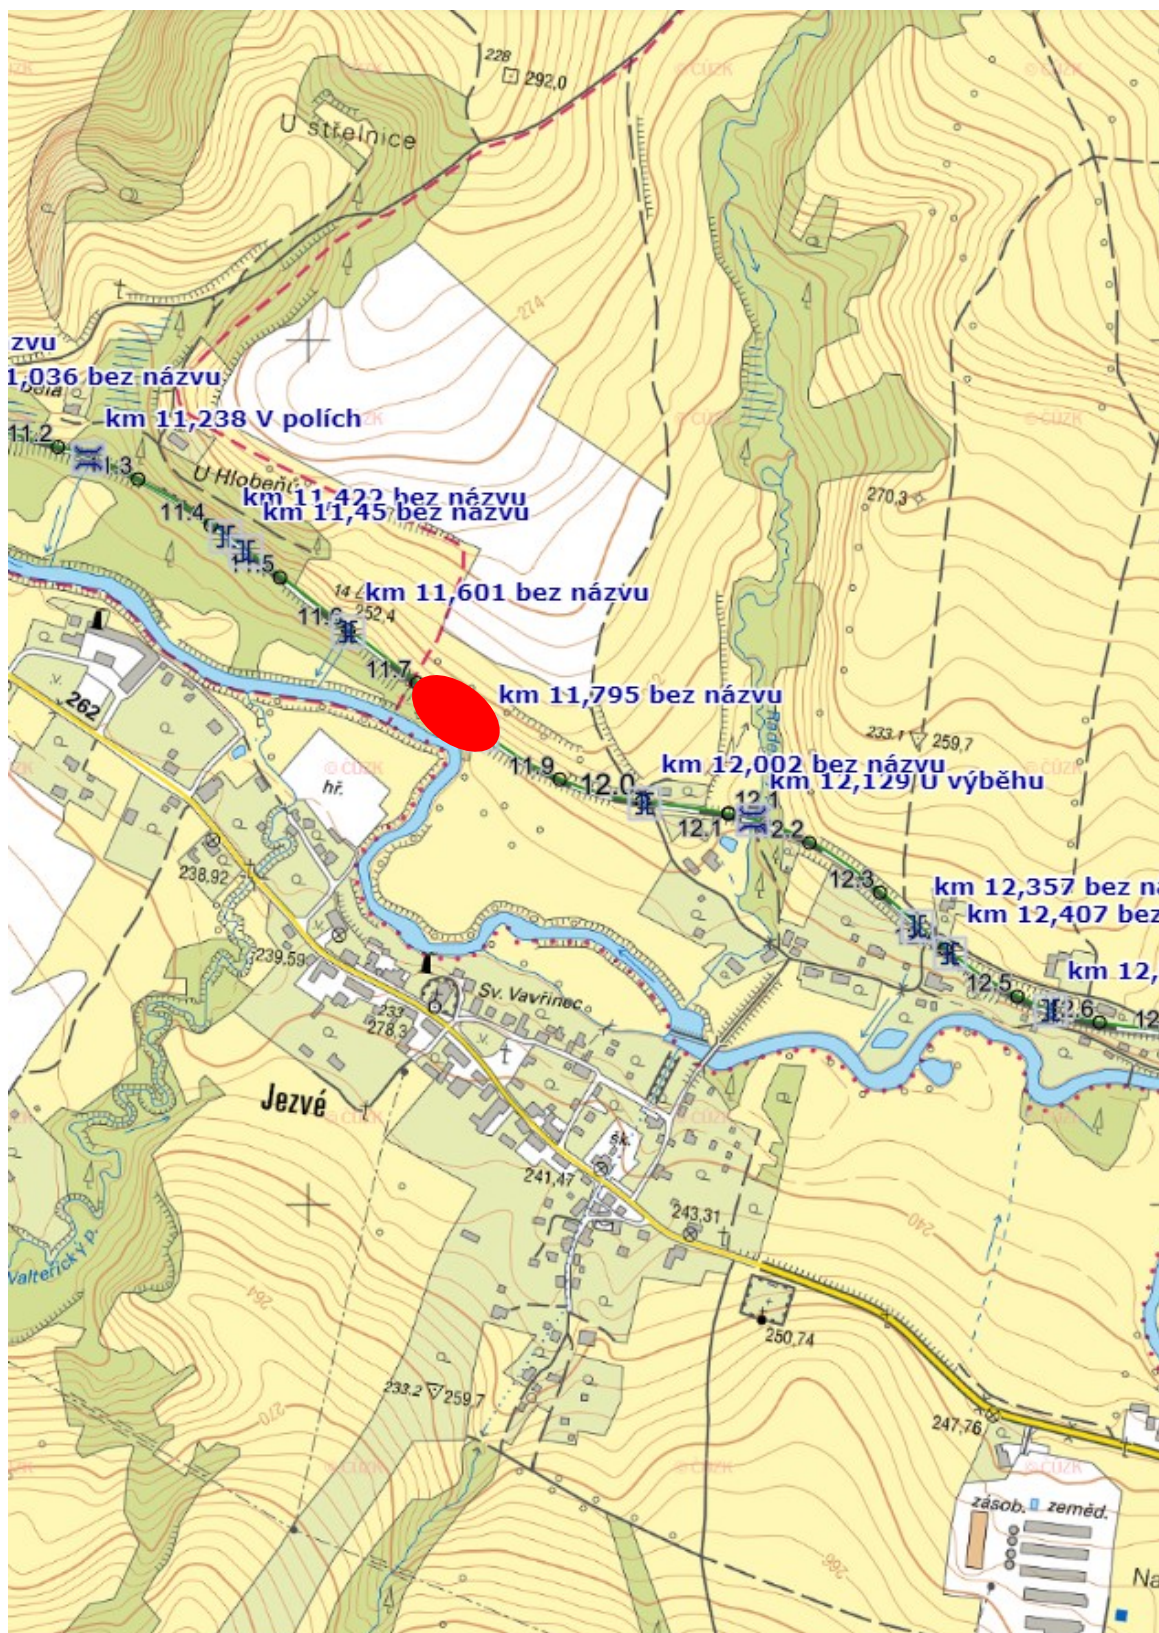
Datum	Záznam
01.2022	OŘ připravuje opravnou práci.
8.4.2022	Kontrola úseku – GPK vykazuje poškození, čela propustku jsou prasklá, odvodňovací vrty jsou zanešené. Je nutné pročistit vrty, aby docházelo k vytékání vody z náspevého tělesa.
24.4.2023	Kontrola úseku – GPK vykazuje stále nedostatky, odvodňovací vrty jsou i přes vyčištění opět zapadaná a voda neodtéká.
