<h2 style="color: #0070C0;">Březová nad Svitavou-Svitavy (2)</h2> <th style="text-align: center;">Hodnocení úseku</th>			Hodnocení úseku
			2
			Stav řešení
			příprava
<b>Traťový úsek:</b>	<b>Březová nad Svitavou - Svitavy</b>	<b>OŘ:</b>	<b>BNO</b>
<b>Km od:</b>	<b>224,600</b>	<b>ST:</b>	<b>BNO</b>
<b>Km do:</b>	<b>224,850</b>	<b>Datum 1. prohlídky:</b>	26.3.2020
Charakter tratě:	Celostátní koridorová	Nadmořská výška tratě:	430 mm
Max. rychlost v koleji:	120 km/h 140 km/h při I130	Tvar území	plochá pahorkatina
Řád koleje:	3 - 18 mil.hrt/rok	Generální sklon terénu (směr, sklon)	Z, mírně skloněné 4°
Třída zatížení:	D	Pražcové podloží	ŠD
Projevy poruch:	Opakované poruchy GPK, nerovnoměrný pokles nivelety koleje, strmé svahy vzhledem k zastíženě zemině v náspu. Místo již bylo sanováno přítěžovací lavicí, přesto poruchy neustaly. V blízkosti došlo k sesuvu již v r. 1998 při optimalizaci tratě Skalice n.S.-Česká Třebová Původně hodnoceno stupněm 2

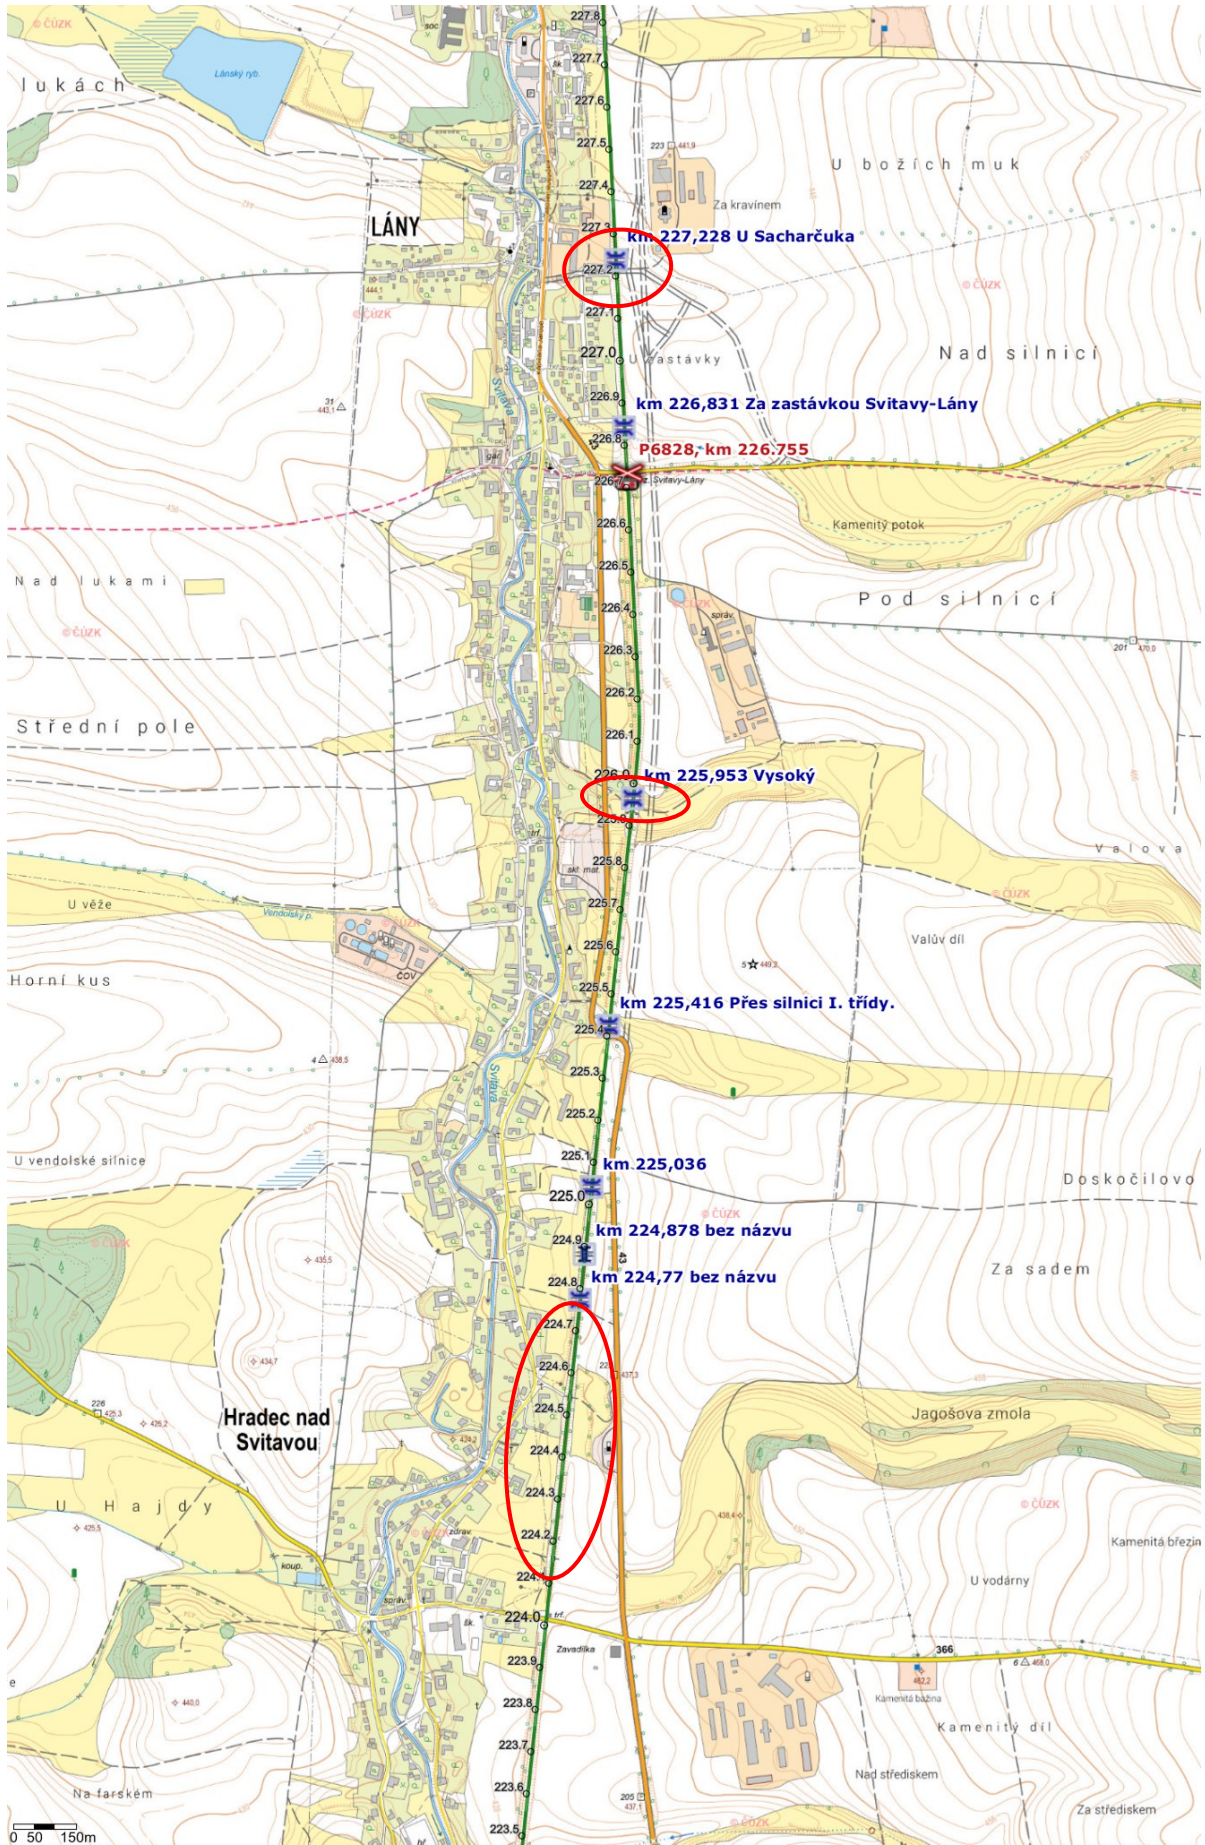
Příčina poruch:	Jádro náspu z nevhodných zemin (F6-F8), které v době odběru vzorků byly nedostatečně zhutněné na 87%PS, a zvýšená vlhkost zemin.		
	SVAH VLEVO	SVAH VPRAVO	Poznámky
Tvar zemního tělesa	násep	Násep	Mosty: 224,555 most, polní cesta 224,770 most, polní cesta 224,878 propustek 225,036 most, polní cesta  Řez v km cca 224,700
Výška svahu	6-7	4-5	
Sklon svahu	1:1,25 ÷ 1:1,5	1:1,5	
Konfigurace přilehlého terénu	Mírně klesá od trati, pole/louka	Mírně klesá k trati, pole/louka	
Ovodnění	není	není	
Povrch svahu	Tráva, občas strom nebo keř	Tráva, občas strom nebo keř
