DODATEK č. 3
ke Smlouvě o dílo ze dne 19.07.2023 ve znění Dodatku č. 1 a č. 2
(dále jen „Dodatek“)

na zhotovení díla „**II/295 Herlíkovice, stabilizace skalního svahu v km 14,020 – 14,411 (Nad Úpravnou)**“.

Posouzení vlivu odlesnění na stabilitu skalních výchozů na p.p.č. 2624/1 v k.ú. Strážné nad úpravnou vody v Herlíkovicích nad silnicí II/295 v km 14,020–14,411 směr Špindlerův Mlýn

II/295 HERLÍKOVICE – SKALNÍ SVAH V KM 13,840 – 14,020

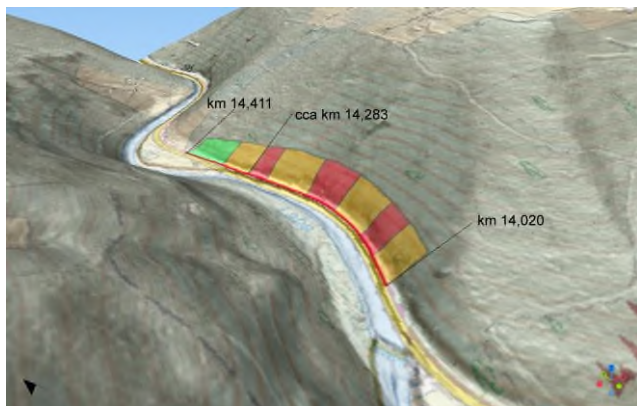
Obr. 2 Zjednodušený 3D pohled k SV na rozdělení svahu v předmětném úseku silnice II/295 v km 14,020–14,411 podle současné instalace ochranných prvků u paty sanovaného zářezu.

Oranžová – gabionové zdi; *červená* – mobilní betonová svodidla; *zelená* – gabionová zeď pod svahem s nízkým sklonem, resp. s nízkým gravitačním potenciálem (foto 11). V úseku cca km 14,283–14,336 má geomorfologie svahu omezený gravitační potenciál, nicméně bez instalovaných ochranných prvků je hodnocena jako potenciálně riziková (*oranžová*).

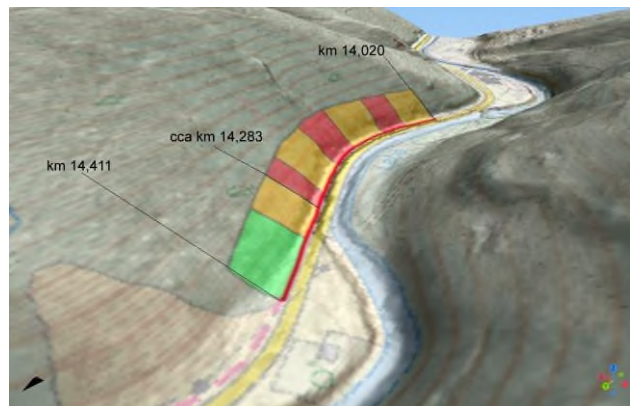
Obr. 3 Zjednodušený 3D pohled k JV na rozdělení svahu v předmětném úseku silnice II/295 v km 14,020–14,411 podle současné instalace ochranných prvků u paty sanovaného zářezu.

Oranžová – gabionové zdi; *červená* – mobilní betonová svodidla; *zelená* – gabionová zeď pod svahem s nízkým sklonem, resp. s nízkým gravitačním potenciálem (foto 11). V úseku cca km 14,283–14,336 má geomorfologie svahu omezený gravitační potenciál, nicméně bez instalovaných ochranných prvků je hodnocena jako potenciálně riziková (*oranžová*).

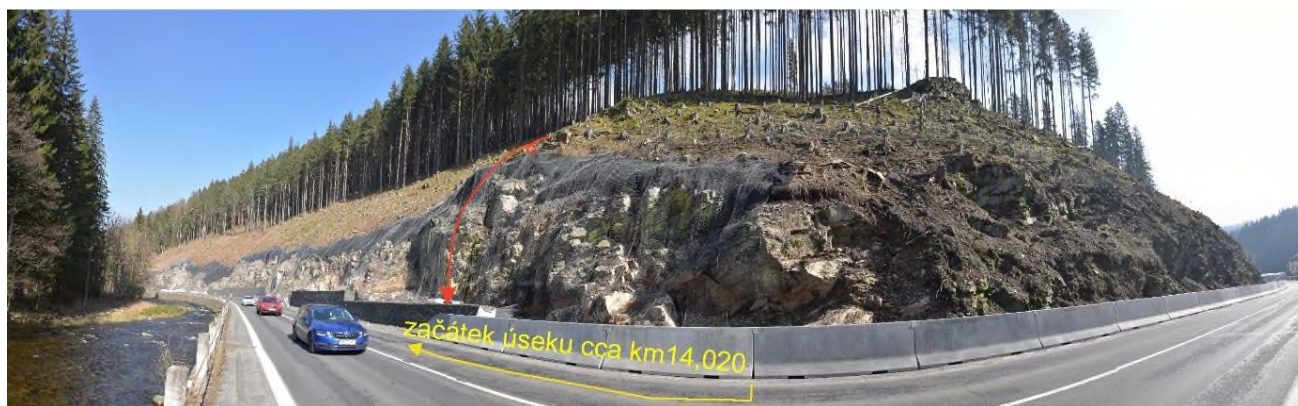
Foto 1 Přibližný začátek předmětného úseku km 14,020–14,411. Červená křivka naznačuje pravděpodobnou trajektorii pohybu skalního objektu uvolněného za hranou sanovaného zářezu v části s gabionovou zdí (viz foto 2).

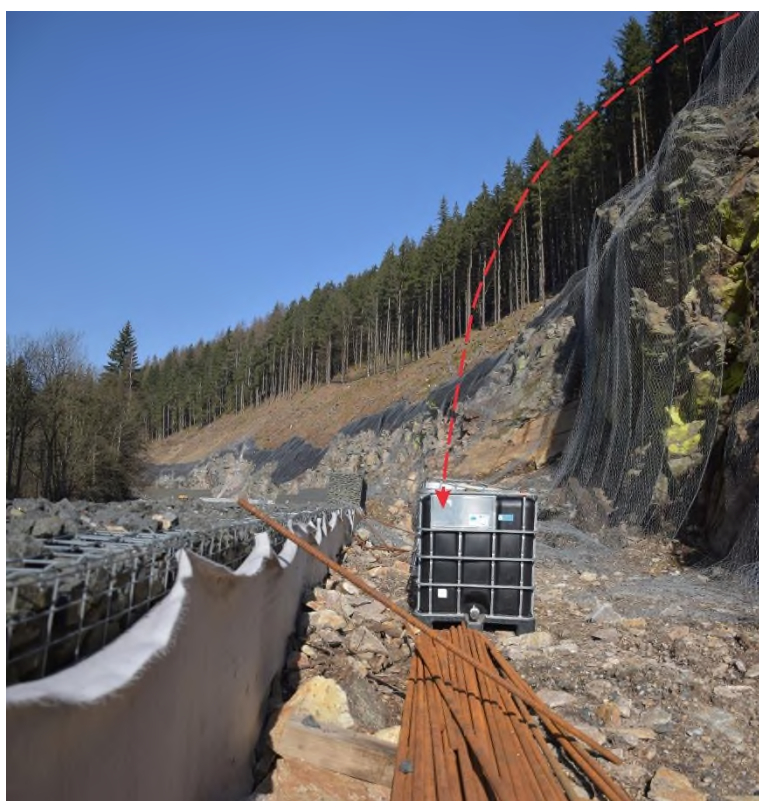
Foto 2 Pohled za gabionovou zdí v cca km 14,029 s několik metrů širokým akumulacním prostorem. Červená křivka naznačuje trajektorii pohybu padajícího skalního objektu uvolněného zpoza hrany sanovaného zářezu (viz foto 1).

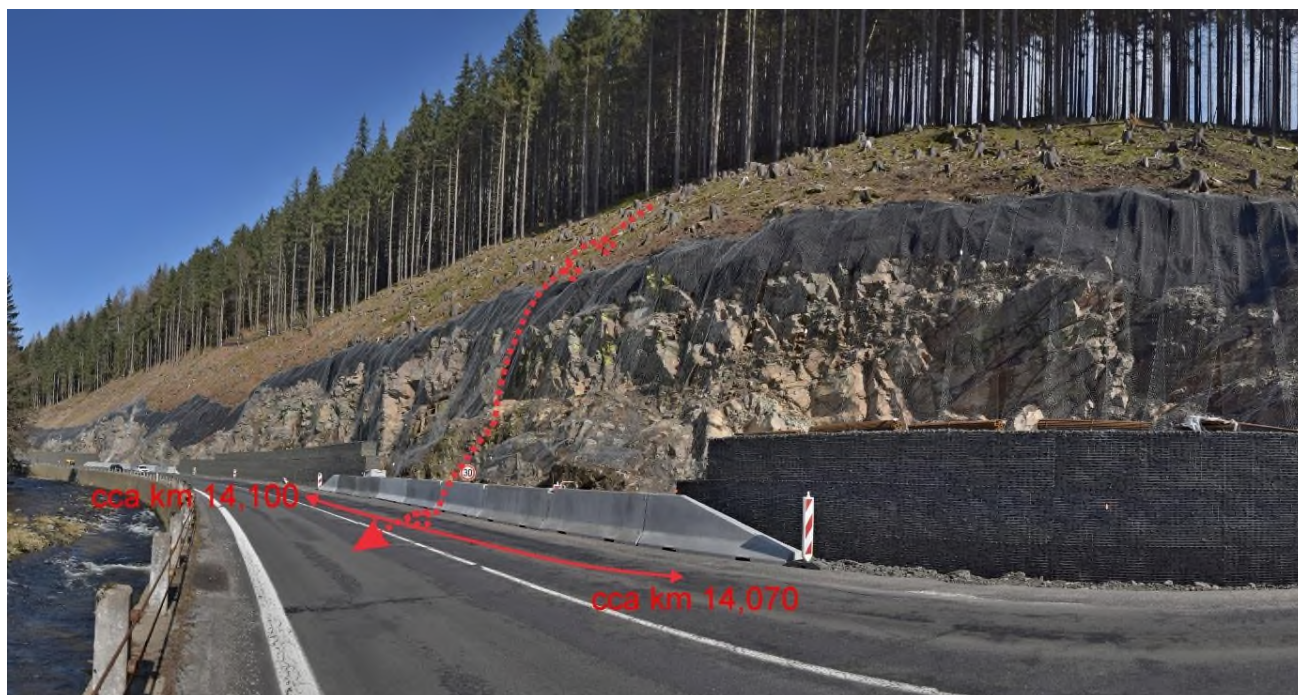
Úseky silnice s instalovanými mobilními betonovými svodidly ČGS hodnotí za rizikové. Jejich odstranění po dokončení stavby přinese přímé ohrožení prostoru silnice, protože provedená sanační opatření kotvenou ocelovou sítí v zářezu silnice neřeší potenciál rizika objektů uvolněných ze svahu nad korunou zářezu. Pro názornost jsou na obr. 4 a 5 zobrazeny profily svahu. Navazující svah s pokáceným porostem nad korunou sanovaného zářezu dosahuje sklonu 30–40°.

Foto 3 Úsek cca km 14,070–14,100 chráněný mobilními betonovými svodidly. V případě jejich odstranění budou mít skalní objekty uvolněné zpoza hrany zářezu potenciál k transportu do prostoru silnice. Výška sanovaného zářezu v kombinaci s pozicí krajnice silnice při úpatí má v současnosti potenciál k překonání mobilního svodidla s výškou cca 1,2 m, jak naznačuje tečkovaná křivka.

Česká geologická služba doporučuje provést opatření, která eliminují pohyb skalních objektů přes korunu zářezu, a to zejména v částech s instalovanými betonovými svodidly.

Nejefektivnějším opatřením se jeví pasivní prvky ochrany, jako např. plot instalovaný nad korunou zářezu.

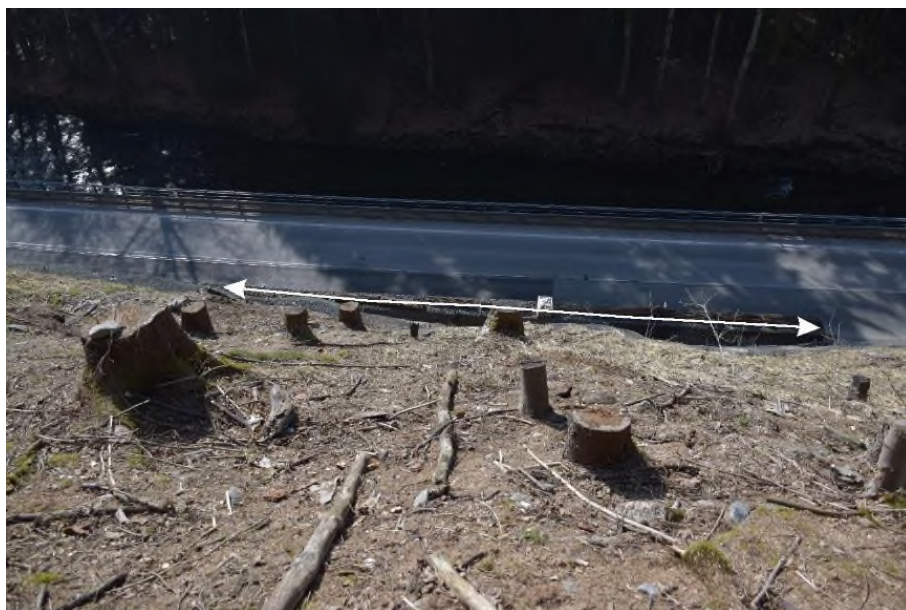
Foto 4 Pohled zpoza hrany sanovaného zářezu v cca km 14,230 (viz foto 8). Bílá linie zvýrazňuje korunu gabionové zdi. Tato konfigurace by měla být účinná k zadržení skalních objektů uvolněných ze svahu zpoza hrany zářezu.

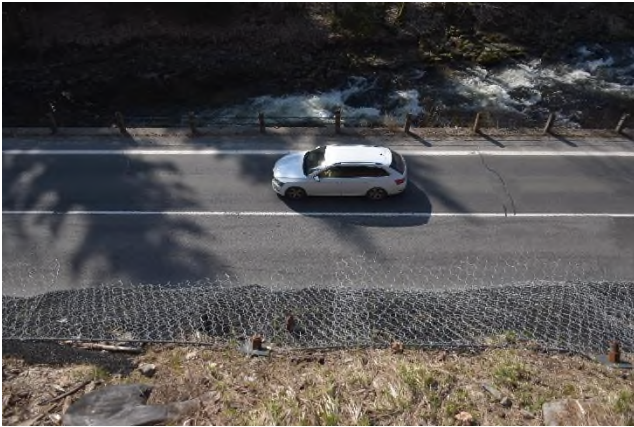
Svah v úseku cca km 14,336–14,411 s gabionovou zdí ČGS považuje za bezrizikový (obr. 2, 3; foto 10, 11). V úseku cca km 14,283–14,336 má geomorfologie svahu omezený potenciál k projevu svahového pohybu, nicméně je – opět bez detailní numerické analýzy – konzervativně hodnocena jako potenciálně riziková (foto 5, 6 a 10).

Foto 5 Pohled zpoza hrany sanovaného zářezu v cca km 14,295 (viz foto 10). Hrana zářezu z tohoto pohledu kopíruje krajnici silnice, kde nejsou instalována mobilní betonová svodidla. Tato konfigurace je nepříznivá vůči zadržení skalních objektů uvolněných ze svahu zpoza hrany zářezu.

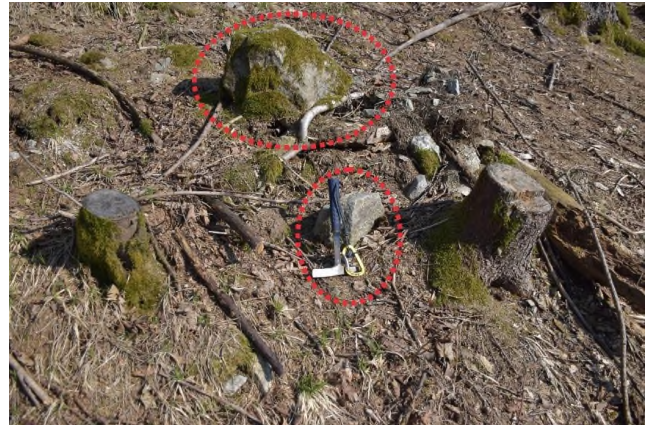
Foto 7 V *tečkovaných elipsách* jsou zvýrazněny skalní objekty polyedrického tvaru umožňující odvalování po svahu, ležící volně na svahu několik metrů za hranou sanovaného zářezu v cca km 14,295 (viz foto 10).

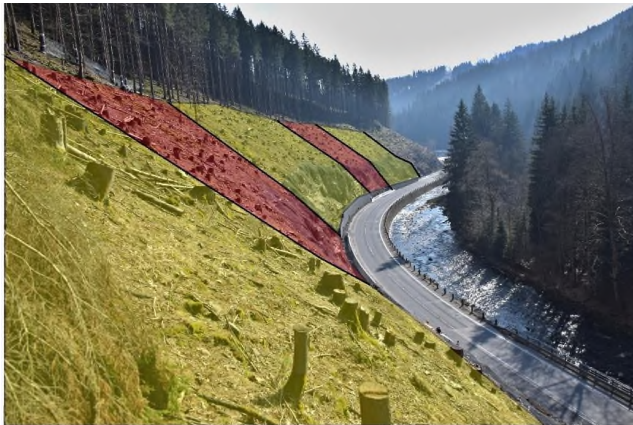
Foto 8 Pohled k J na část vykáceného svahu, který je barevně rozdělen podle v současnosti instalovaných ochranných prvků u paty sanovaného zářezu.

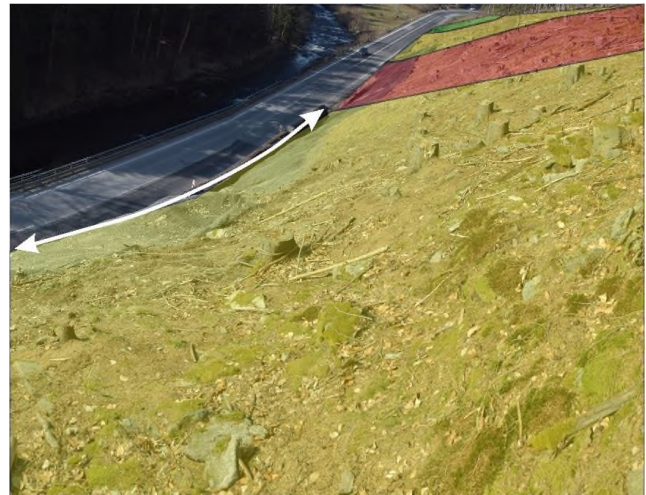
Foto 9 Pohled shora k SZ na část vykáceného svahu (viz foto 10), který je barevně rozdělen podle v současnosti instalovaných ochranných prvků u paty sanovaného zářezu.

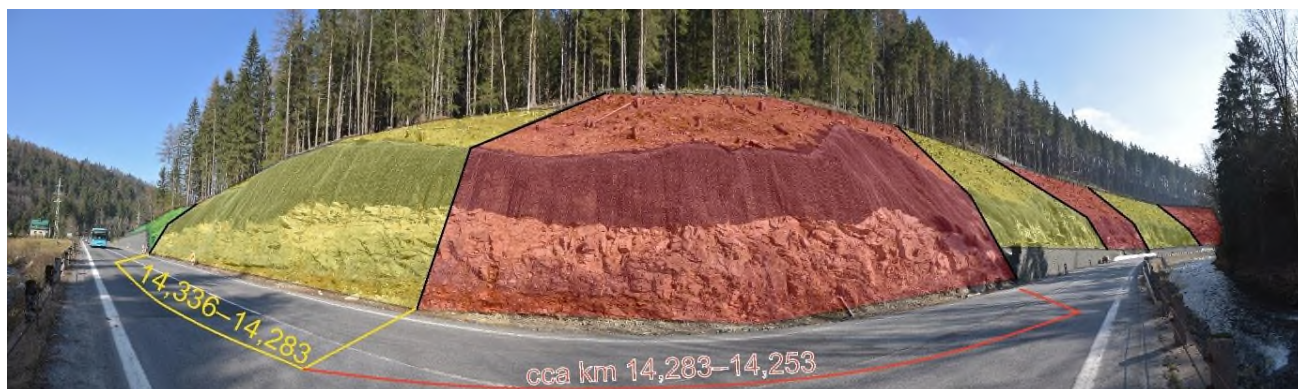
Svah nad sanovanou částí zářezu přiléhající k silnici II/295 byl vykácen v pruhu cca 35–40 m širokém (foto 1, 3, 8 a 10), přičemž pokácené stromy byly ze svahu v podstatě již odstraněny.

Foto 10 Pohled k VSV na část vykáčeného svahu, který je barevně rozdělen podle v současnosti instalovaných ochranných prvků u paty sanovaného zářezu. Část označená *zeleně* v závěru předmětného úseku v cca km 14,336–14,411 s instalovanou gabionovou zdí je hodnocena bez rizika. Geomorfologie svahu v úseku cca km 14,283–14,336 bez instalovaných ochranných opatření má omezený potenciál k projevu svahového pohybu, nicméně je hodnocena jako potenciálně riziková. Uprostřed je zvýrazněná část *červeným podbarvením* v cca km 14,283–14,253 bez instalovaných ochranných opatření a gravitačním potenciálem transportu skalních objektů do prostoru silnice.

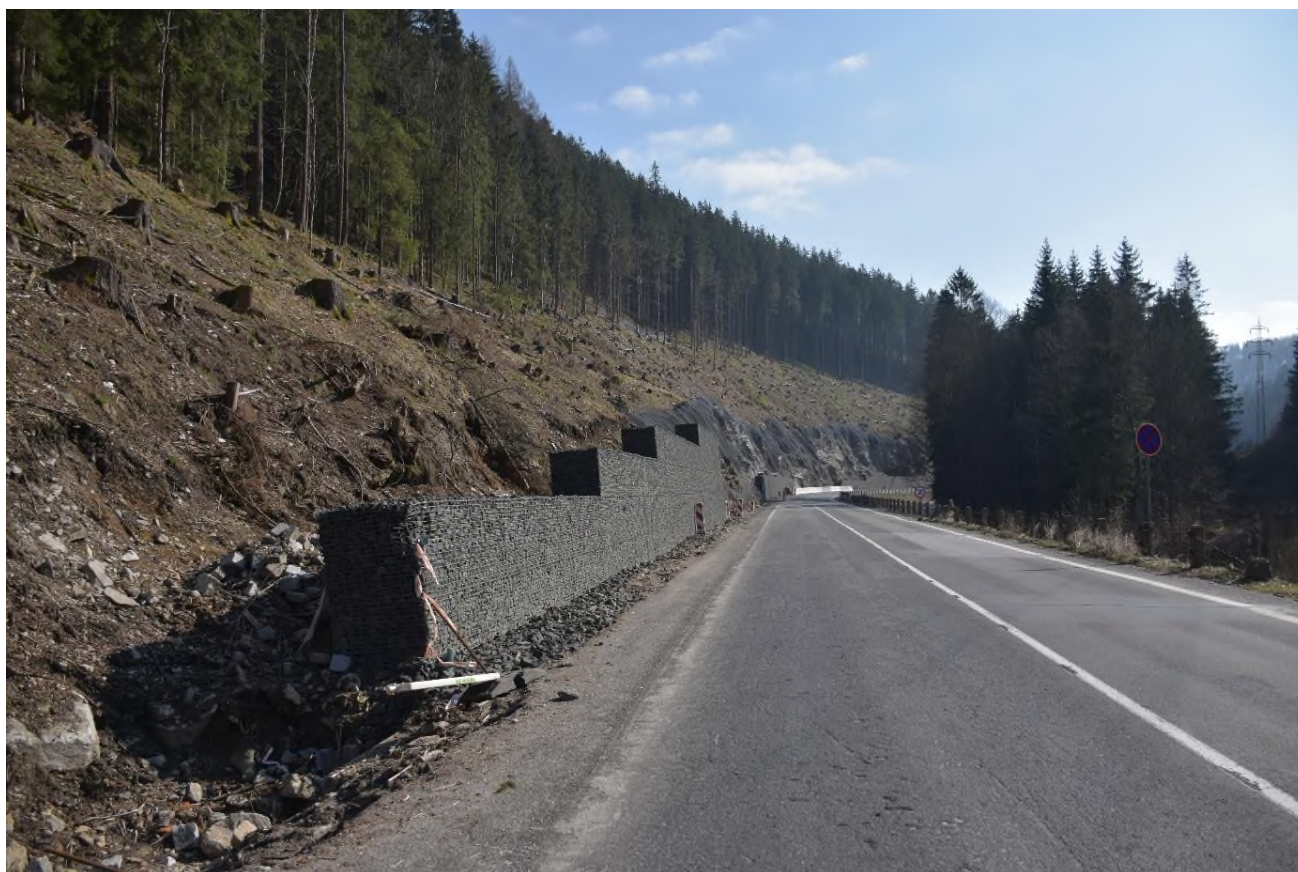
Foto 11 Gabionová zeď v úseku cca km 14,334–14,411 pod svahem s nízkým sklonem, resp. s nízkým gravitačním potenciálem (viz obr. 2 a 3).

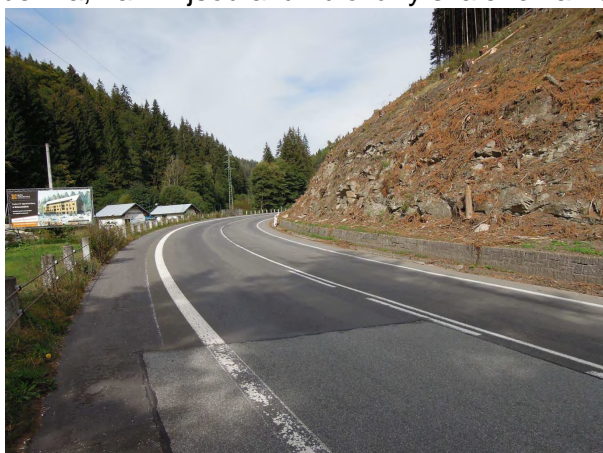
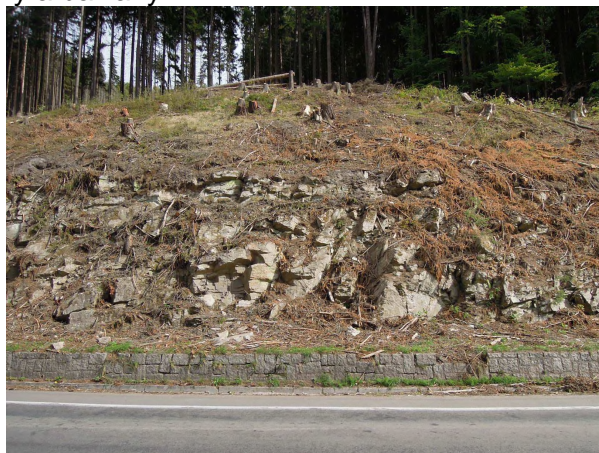
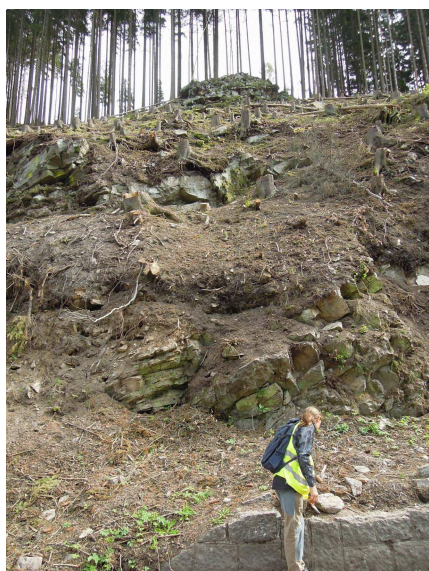
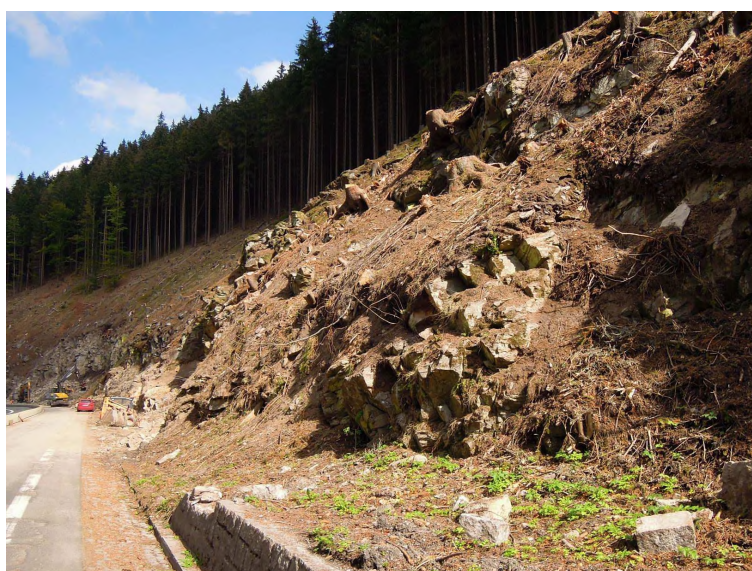
E. **PÁSMO 1 – odřezová patní stěna** vznikla při výstavbě silnice jako terénní úprava (odřez) pro rozšíření komunikace. Je prokázáno, že terénní úpravy v odřezu (v 70. letech min. století) byly prováděny pomocí trhavin. Tato technologie sice v té době usnadnila provedení zemních prací v tvrdých rulách, zároveň ale měla záporný vliv na rozrušení skalního masivu. Rozrušení trhavinami se projevuje nadměrným rozvolněním a zrychleným zvětráváním ještě dnes. Stabilizační opatření při výstavbě silnice bylo provedeno pouze v podobě nízké beton-kamenné zídky nad krajnicí vozovky.

Následující fotografie pásma 1 jsou řazeny ve smyslu kilometráže silnice. Je z nich patrné, že patní skalní stěna není morfologicky zcela homogenní, lokálně z ní vystupují výškové stupně nebo se zahlubují dílčí úžlabí. Celkově výška nepřekračuje 8 m, sklon lince je cca 60° – 70°. Na převážné části řešeného úseku je v patě nízká beton-kamenná zídka a za ní několik metrů široká berma, na níž jsou akumulovány svalené kameny a balvany.

Citlivé odtěžení uvolněných skalních fragmentů z patní skalní stěny a vyčištění bermy pro vytvoření akumulčního prostoru, v celé délce úseku km 13,840 – 14,020.

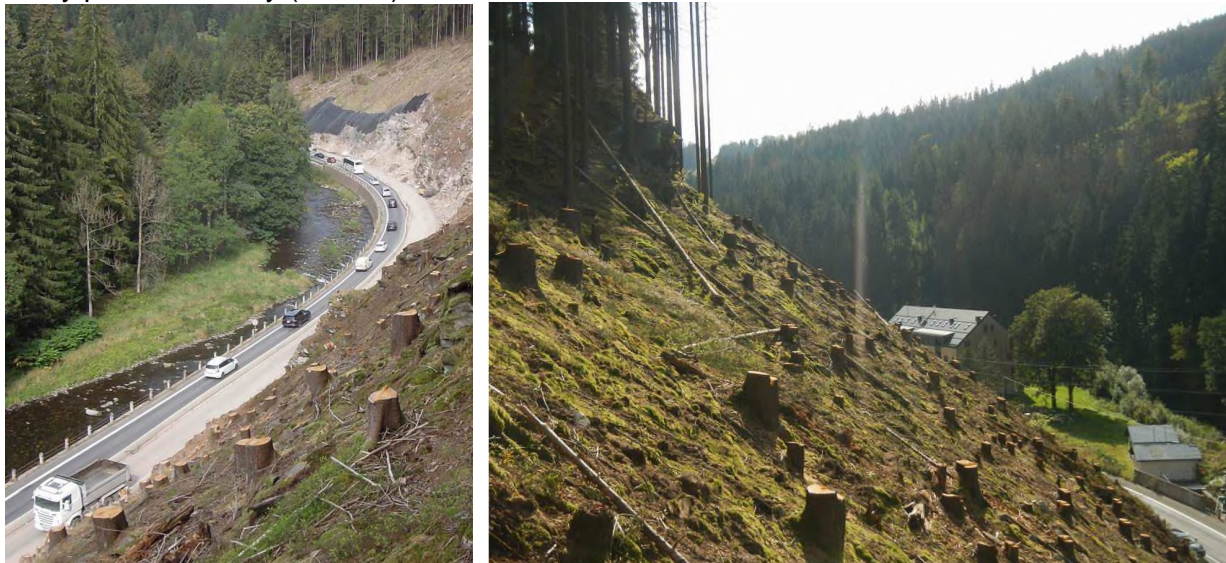
F. PÁSMO 2 - Strmý svah po plošném vykácení lesního porostu. Strmý svah nad patní skalní stěnou má sklon nad 30° (běžně), lokálně až 45°. Převýšení k hraně lesa (po kácení) je cca 20 – 30 m. Ještě na jaře 2022 byl svah souvisle porostlý smrkovým lesem. Na konci léta (2023) bylo dokončeno plošné kácení a svah je prakticky bez porostu. Po kácení zůstaly ve svahu pařezy a místy poválené klády (viz foto).

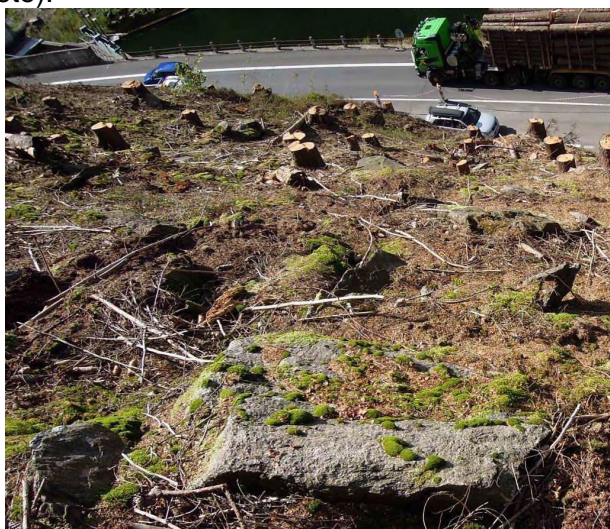
- G. Svah má s převahou tenký zeminí pokryv tvoření kamenito-balvanitou sutí proměnlivé mocnosti. Lokálně ve svahu vystupují rozvolněné skalní výchozy (např. na začátku sousední stavby v km 14,020).
- H. Stabilita povrchové vrstvy suti je odvislá od sklonu svahu, klimatických podmínek a „drsnosti“ povrchu podložního rulového masivu.
- I. Rizikové jsou zejména „volné“ kameny a balvany, které mohou klouzat po povrchové humózní vrstvě (viz následující foto).

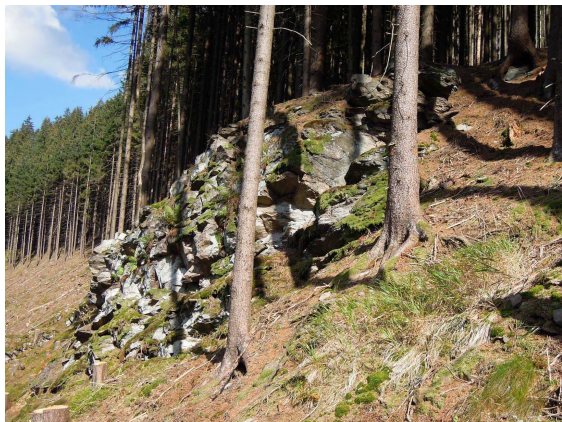
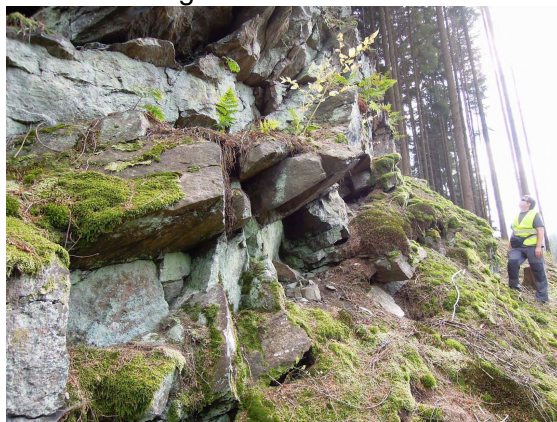
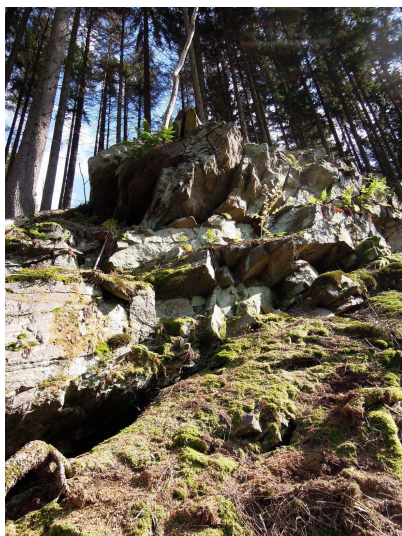
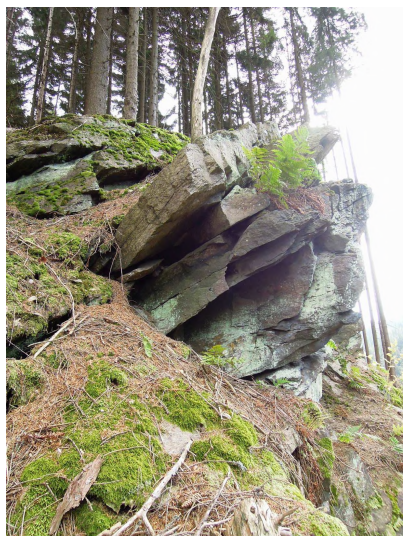
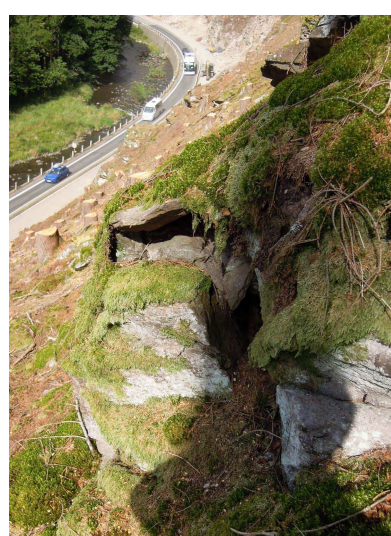
- Skalní útvar má v patě šířku cca 15 m, výšku téměř 10 m, sklonitost západní stěny je více než 60°, s několika drobnými převisy, směrem k východu (do lesa) je plochý vrchol sklonitý mírně (cca 20°).
- Skalní útvar je tvořený rulou, jejíž vrstvy jsou ukloněny mírně do svahu.
- Vrstvy jsou v lici stěny rozvětralé až do desko-balvanitých fragmentů max. rozměru až 1000 mm.

- Z útvaru historicky samovolně vypadly fragmenty a většinou se „bezpečně“ zasekly do měkké humózní vrstvy pod stěnou.
- Samovolné uvolnění skalních fragmentů nelze vyloučit, či spíše ho musíme předpokládat. Uvolněné fragmenty mohou klouzat nebo saltovat dolů strmým svahem směrem k silnici, protože zde aktuálně není porost.

Na následující skupině fotografií je dostatečně ilustrován stav skalního kamýku, vrstevnatost skalního masivu a riziko zvětrávacího uvolňování skalních fragmentů.
