Návrh na restaurování a rozpočet

Muzeum T.G.M Rakovník

Oboustranný deskový oltářní obraz:

Př.č. 4/94, inv.č.H3108a

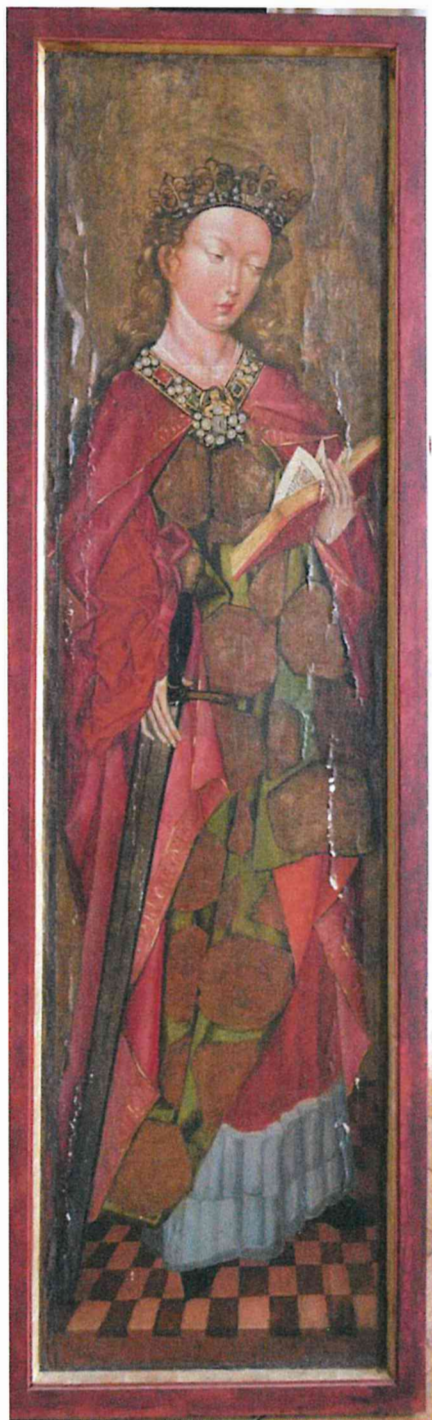
Obraz je v havarijním stavu. Na četných místech jsou patrné výrazně zdvižené střežovité krakely, hrozící odpadáním, mnohde již s odpadlou barevnou vrstvou, včetně částí křídového podkladu. V ploše jsou patrné další horizontální praskliny s jemnou i otevřenou krakeláží. Povrch malby je pokryt nepravidelným ztmavlým lakem se skvrnami. Na mnoha místech, především ve zlacení je patrné velké množství ztmavlých retuší, nanesených bez předešlého vytmelení. Křídový podklad nerovný. barevné vrstvy tečkovitě odpadají. Deska je vsazena do ozdobného rámu a mírně prohnutá, okraje obrazu v místě zasazení desek do rámu byly vyplněny nerovnými tmelými se ztmavlými retušemi.

Vlevo: deskový oltářní obraz se Sv. Kateřinou - vnější strana

V první řadě budou havarijní partie opatřeny ochrannými přelepky před další ztrátou barevné vrstvy. Poté budou tato místa upevněna, z povrchu obou obrazů bude sejmuto zažloutlý lak a ztmavlé retuše. Poškozené plochy zlacení budou citlivě zcelena a zapojena do okolí. Defekty zatmeleny a zaretušovány. Na závěr budou desky opatřeny ochranným damarovým lakem s přísadou vosku.

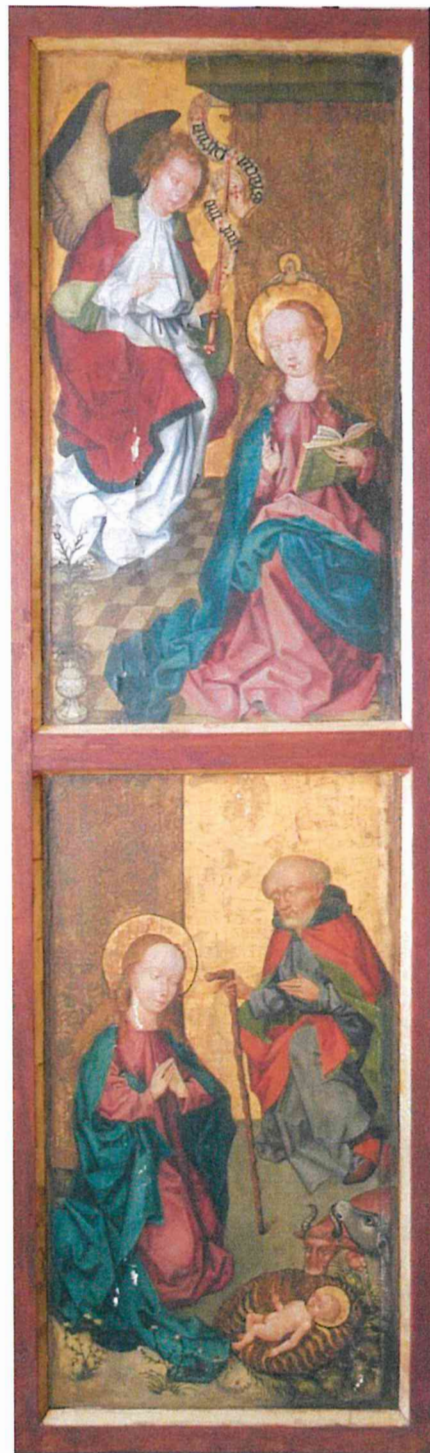
Stav obrazu je obdobný - svislé praskliny s výraznou, střežovitou krakeláží, hrozící odpadáním. V inkarnátu Panny Marie, rouchu, zlacení i okolí Ježíška je barevná vrstva ve spojích desky reliefně zdvižena a z části odpadlá. Malba je krakelovaná. Deska je mírně prohnutá. V ploše je patrné velké množství ztmavlých retuší. Okraje obrazu v místě zasazení desek do rámu byly vyplněny nerovnými tmelými.

Vnitřní strana s výjevy Navštívení Panny Marie a narození Páně

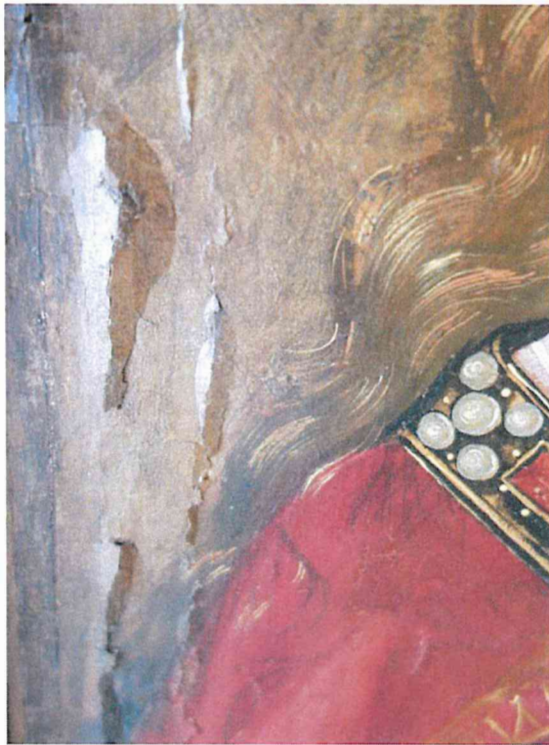
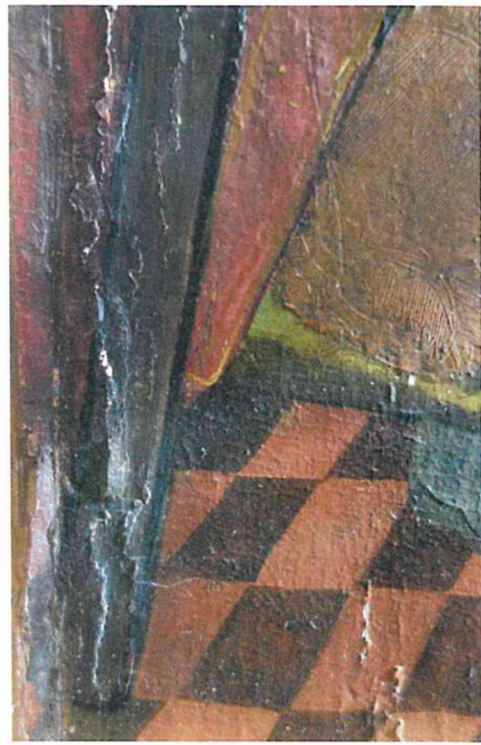
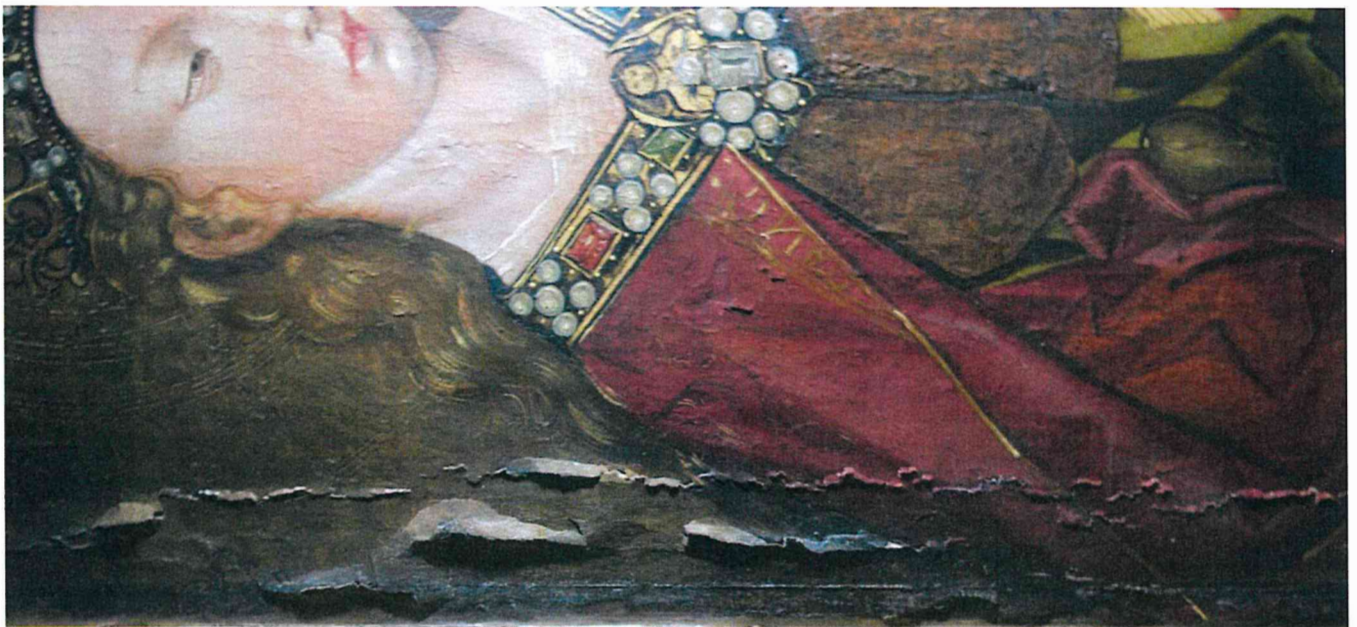
Současný stav -
detaily výjevu se Sv. Kateřinou - havarijní stav, výrazně zdvižené střechovité krakely s odpadlou barevnou vrstvou, zažloutlý lak dole - rasantní osvětlení, detail

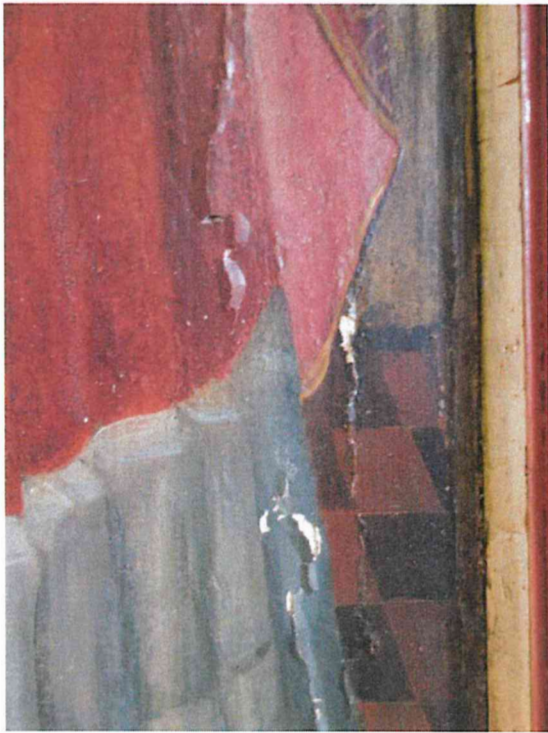
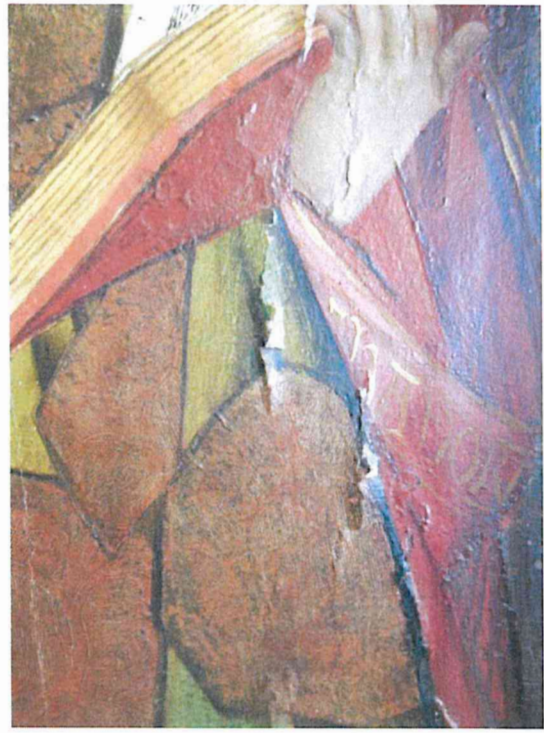
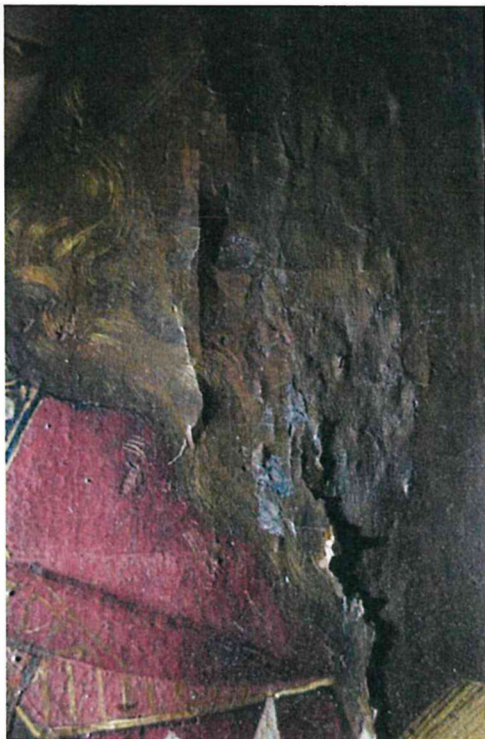
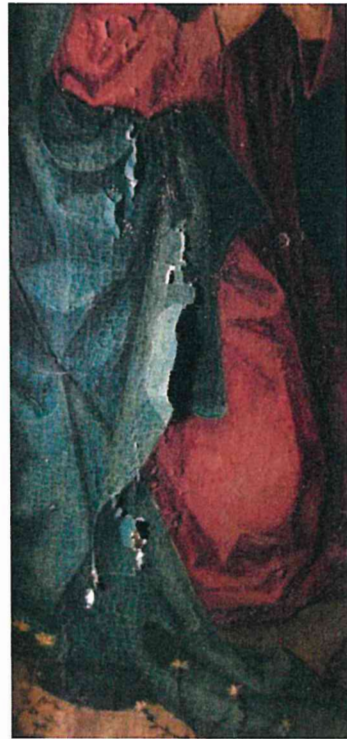
Současný stav - detaily

Výjev se Sv. Kateřinou - výrazně zdvižené střežovité krakely s odpadlou barevnou vrstvou
dole - rasantní osvětlení, detaily

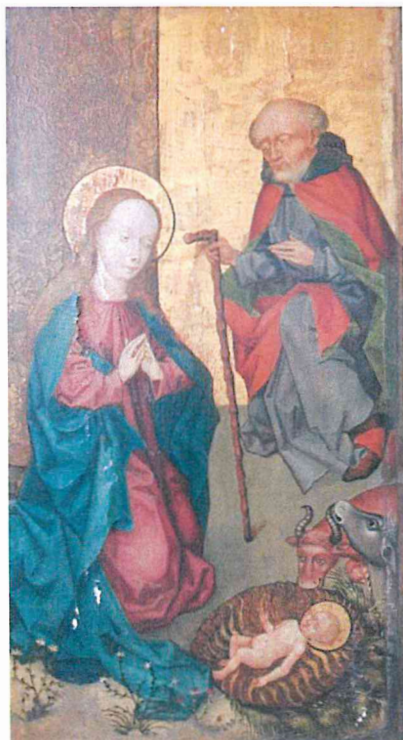
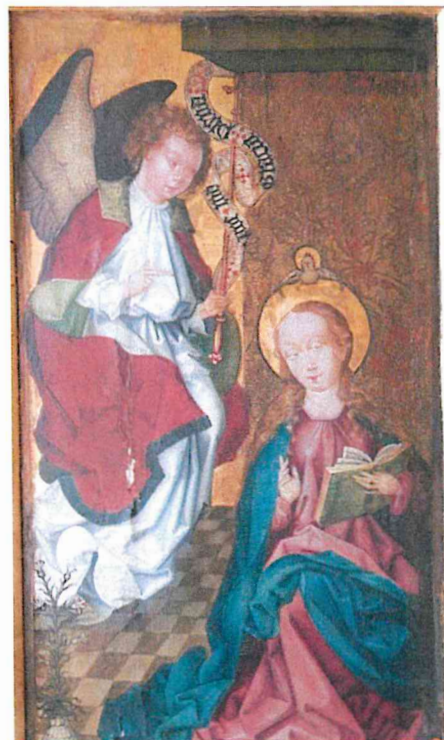
nahore jednotlivé výjevy na vnitřní straně - Navštívení Panny Marie a narození Páně

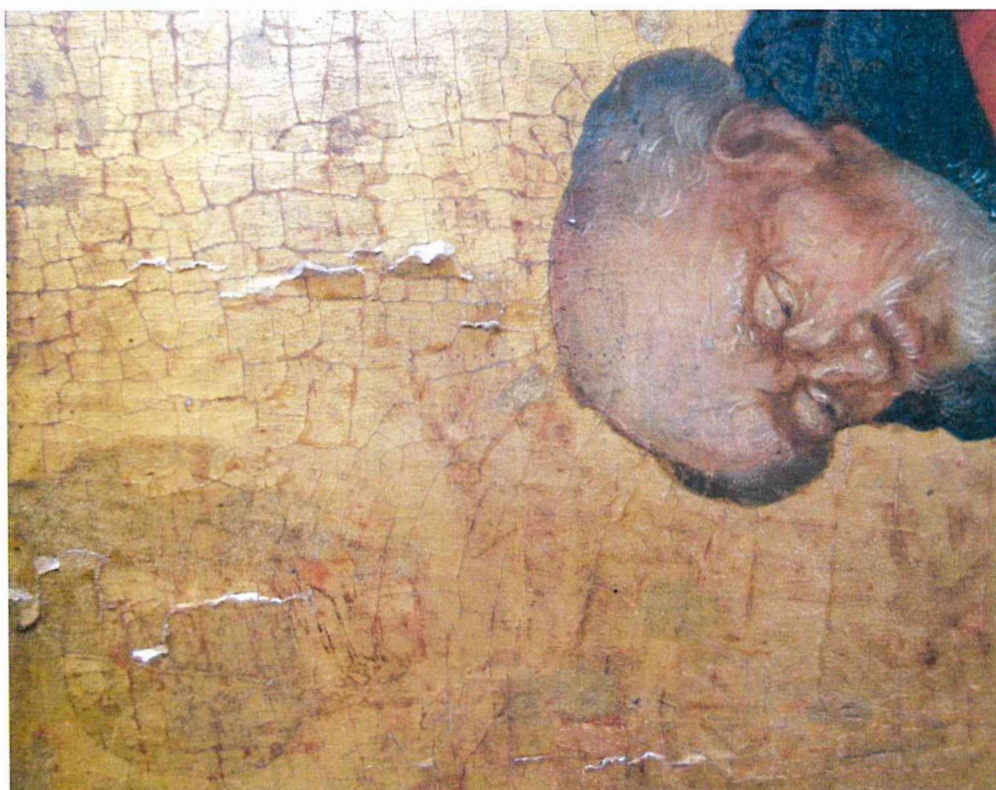
dole - ztmavlé retuše v partiích zlacení a inkarnátu, zdvižené střechovité krakely s odpadlou barevnou vrstvou

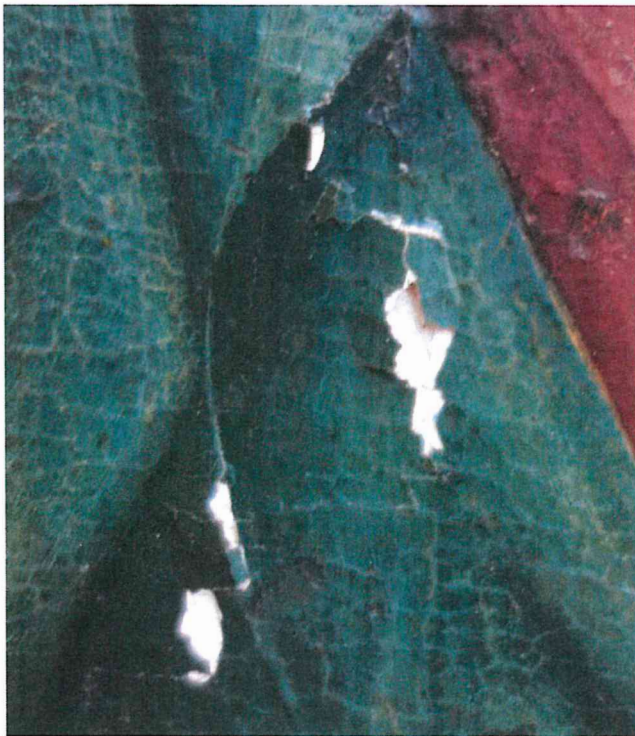
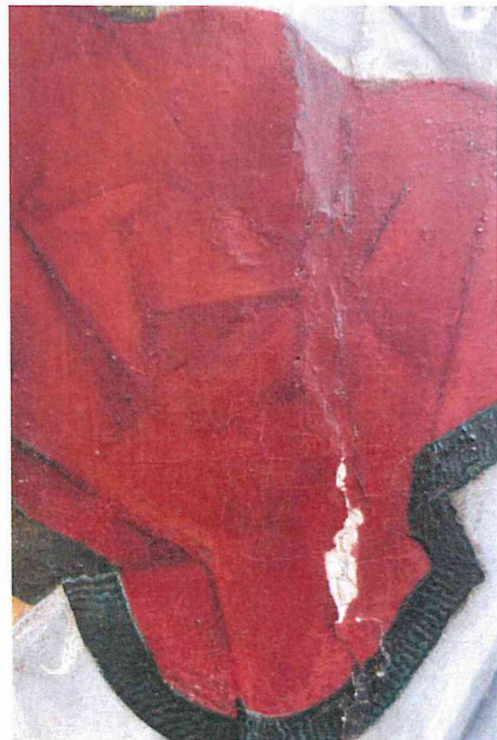
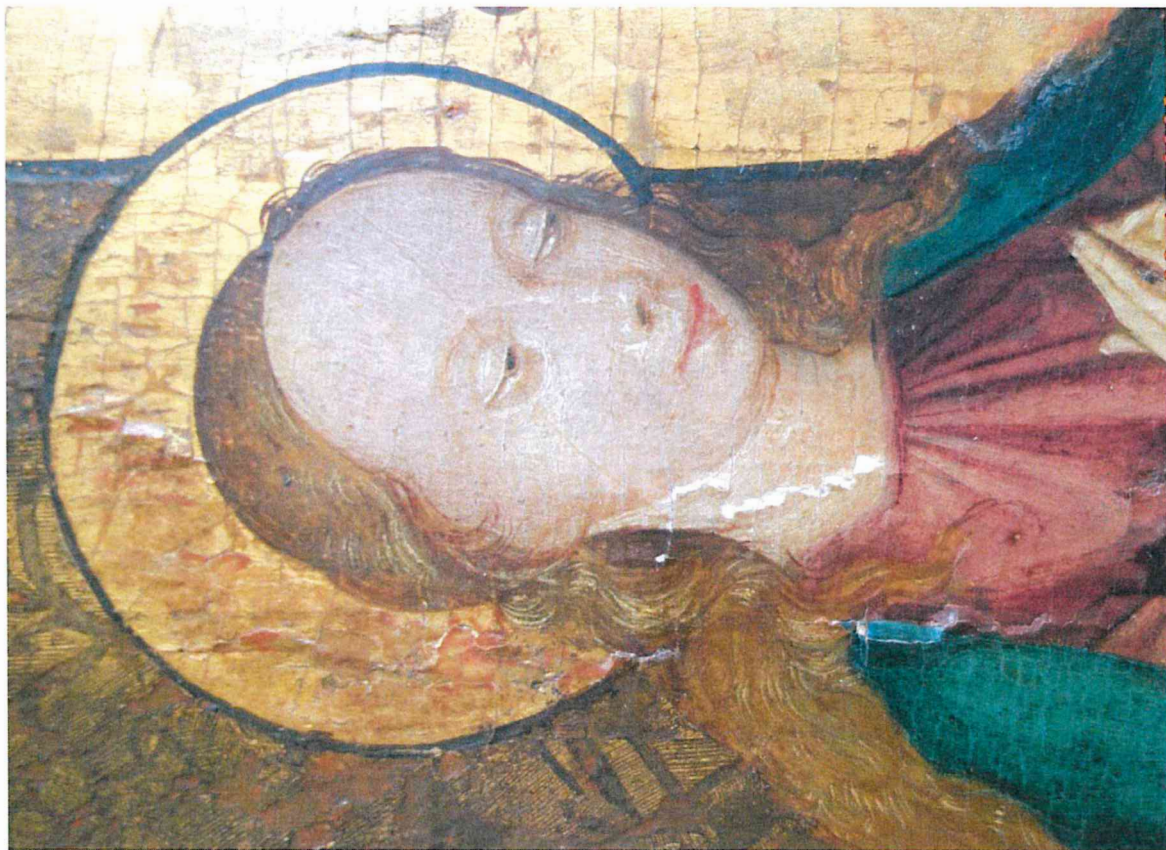
Současný stav -
detaily výjevu s Pannou Marií - havarijní stav. Střechovitě zdvižené krakely s odpadanou barevnou vrstvou,
množství ztmavlých retuší, zažloutlý lak

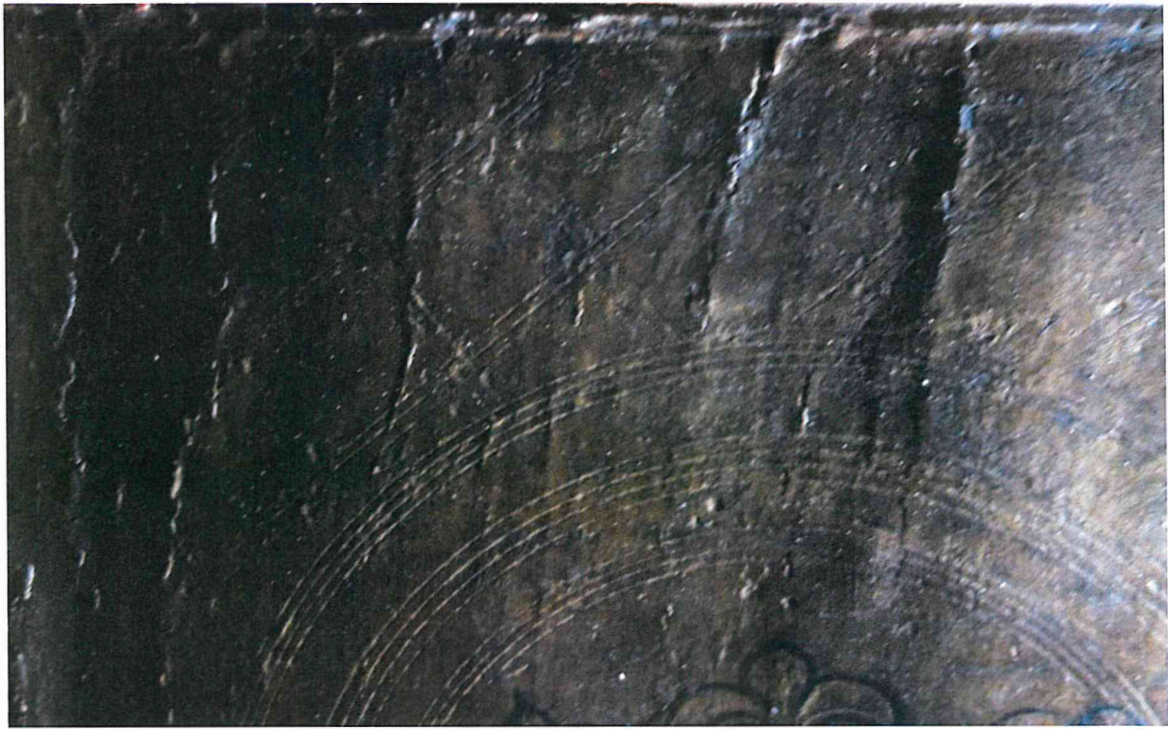
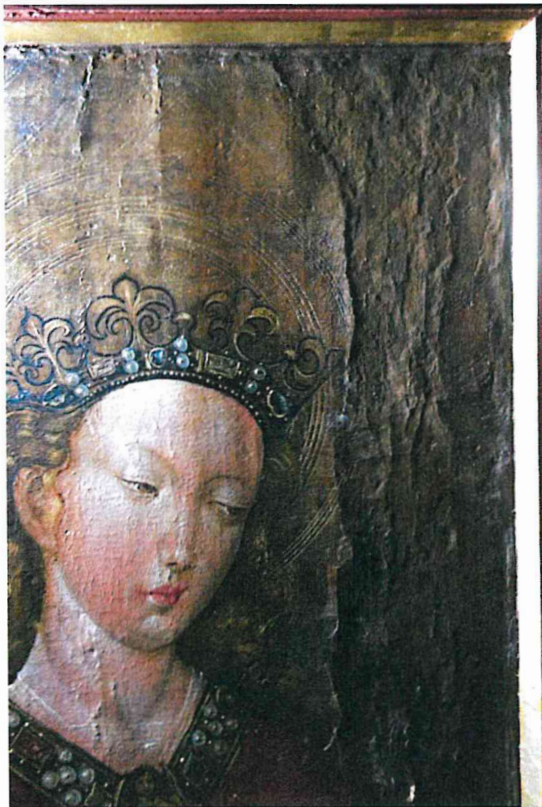
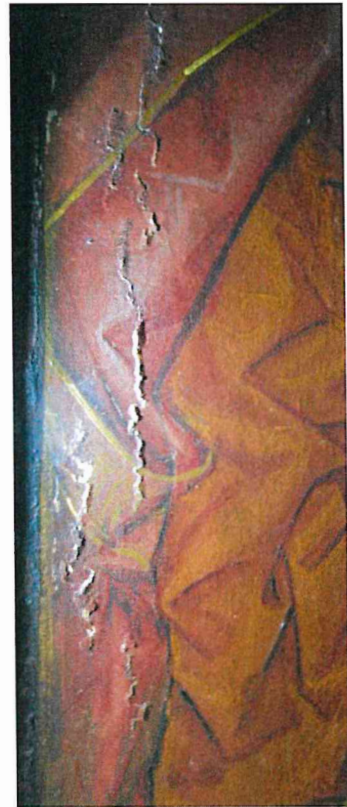
Současný stav - detaily
Výjev se Sv. Kateřinou - rasantní osvětlení

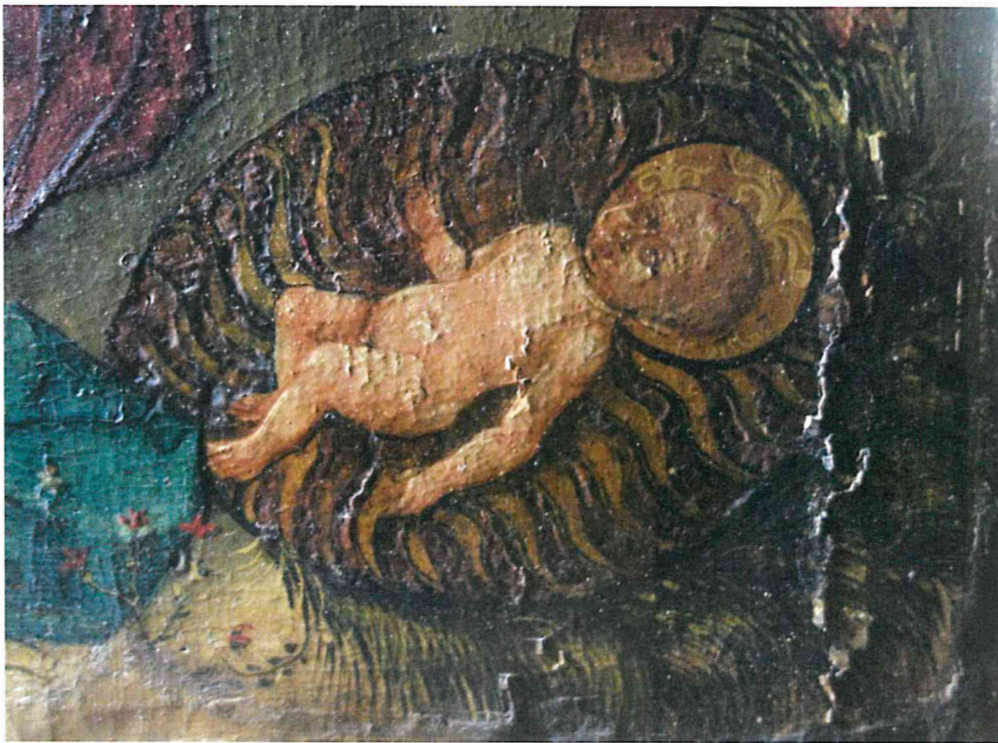
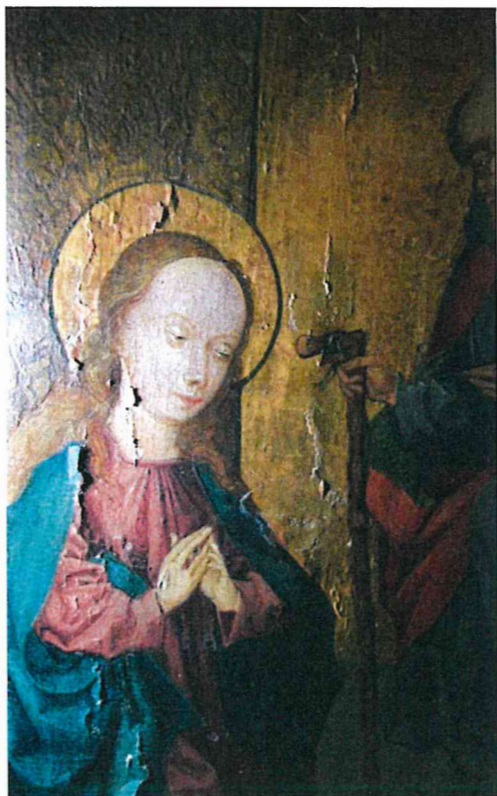
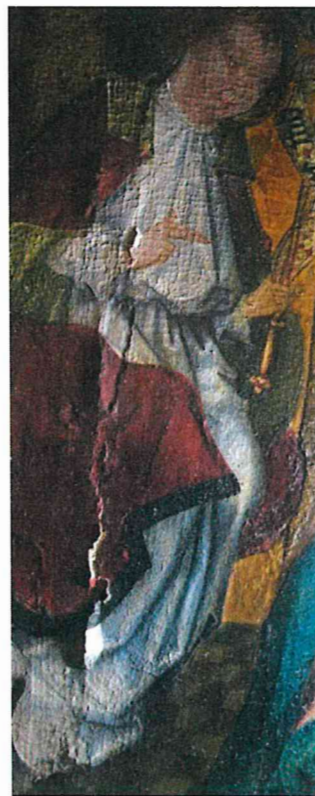
Současný stav - detaily

Vnitřní strana Navštívení Panny Marie a narození Páně - rasantní osvětlení
