GEOTECHNICKÝ DOHLED

Kralovice, výstavba nové haly v dílnách SŠ Kralovice

Dílčí zpráva č.2 o výkonu GTD

Výstavba nové haly v dílnách SŠ Kralovice – výkon geotechnického dohledu

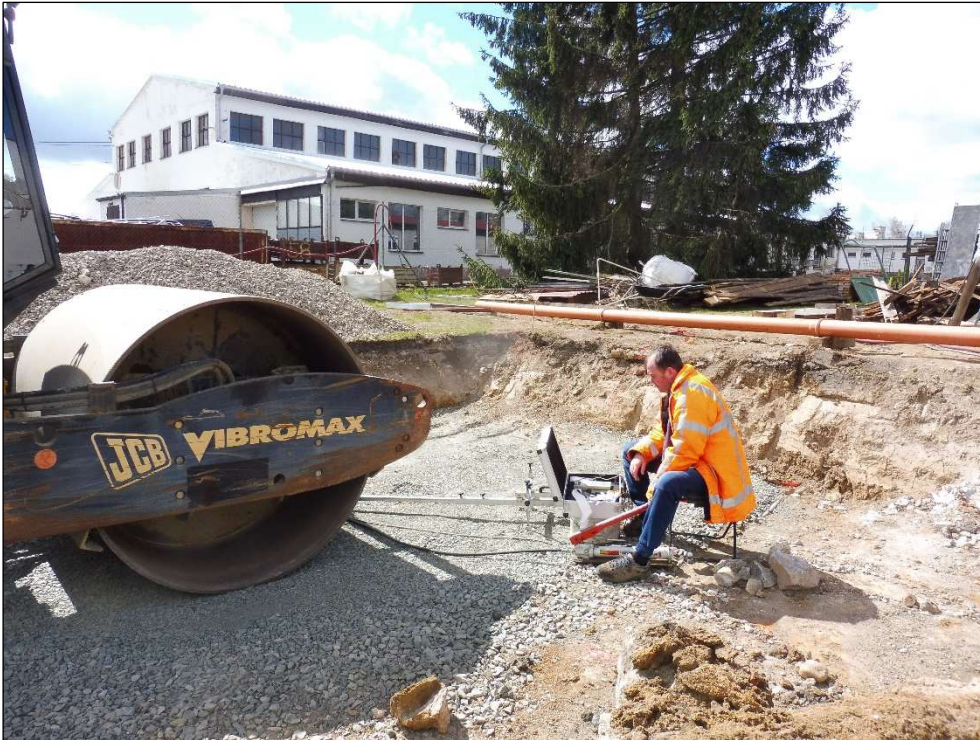
Kontrola míry zhutnění zemní pláně na zkušebním poli v úseku č. 1 bylo provedeno dne 2. 4. 2024 statickou zatěžovací zkouškou.

Zkušební pole č. 1 (tloušťka 600 mm)

- výsledek zkoušky: $E_{def,2} = 81,6 \text{ MPa}$, $E_{def,2}/E_{def,1} = 1,73$
- **VYHOVUJE**

Obr. 1: Kontrola míry zhutnění zemní pláně na zkušebním poli

Vzhledem k tomu, že zemní plán na zkušebním poli splňuje požadované parametry, bude použita tato navržená skladba sanované zemní pláně. Sanace zemní pláně bude provedena v tloušťce 600 mm. Skladba od spodu – v úrovni 0,00 - 200 mm bude použito HDK frakce 63/125 mm, dále v úrovni 200 - 600 mm HDK 0/32 mm. Štěrkovitý materiál bude hutněn po vrstvách 200 mm. Na každou vrstvu doporučuji min. 5 pojezdů vibračním válcem.

Při provádění sanace zemní pláně doporučuji průběžnou kontrolu míry zhutnění zemní pláně statickou zatěžovací zkouškou, a to minimálně na dvou místech zemní pláně.
