# Převodová skříň

Jez Locket

## NÁLEZOVÁ TECHNICKÁ ZPRÁVA Z OPRAVY PŘEVODOVÉ SKŘÍŇE

Datum: 2. 5. 2024

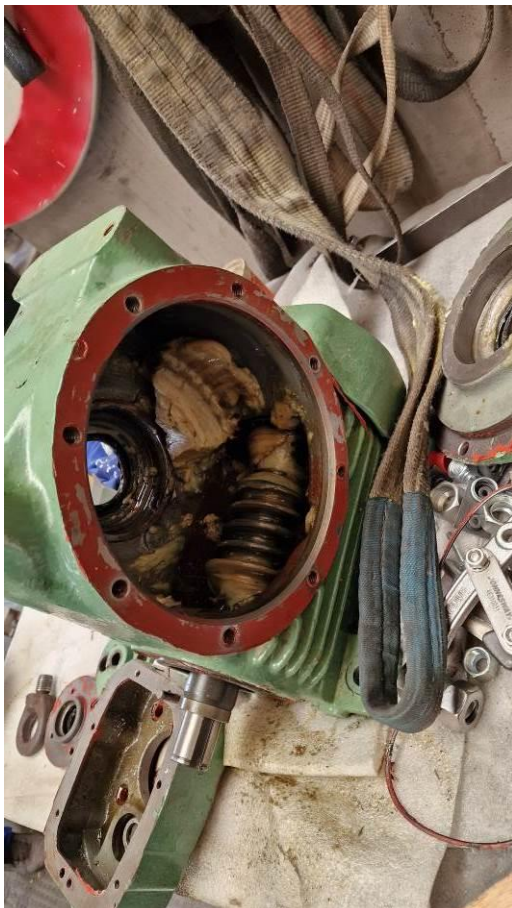
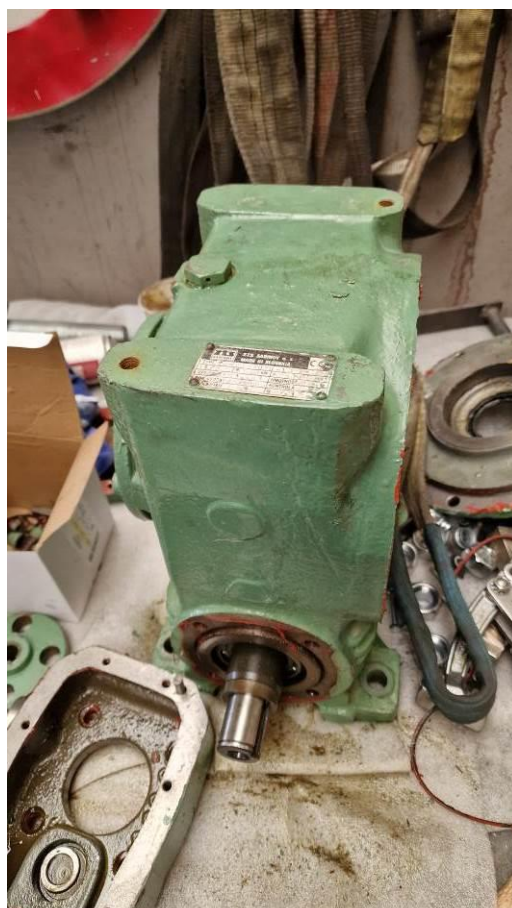
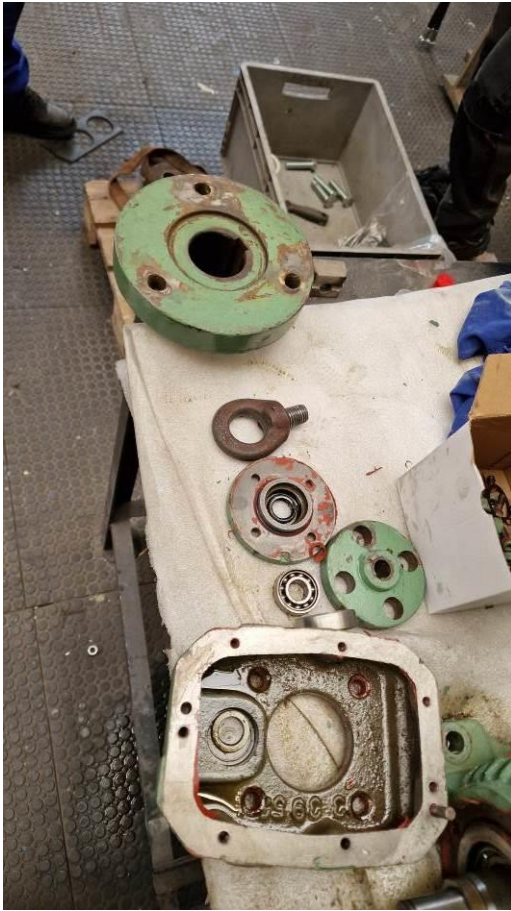
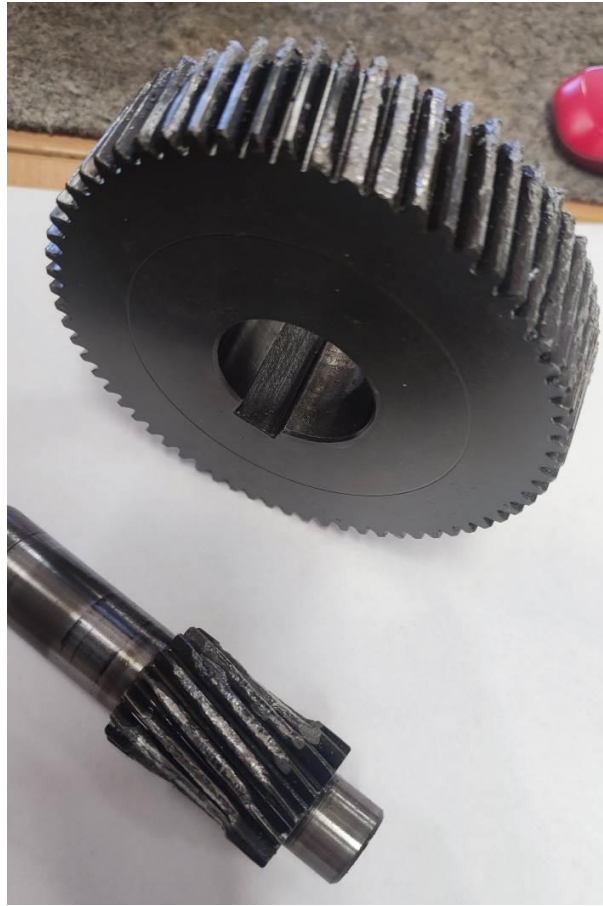
Při demontáži převodové skříně bylo zjištěno, že u vstupní hřídele a ozubeného kola je poškozeno ozubení – viz. Foto níže. Ostatní části jsou zachovalé.

Toto poškození bylo způsobeno přetížením převodovky.

Byl proveden kontrolní výpočet ovládacího mechanismu a bylo zjištěno, že velikost převodovky je **poddimenzovaná**.

Na zdvih uzávěru je potřebný kroutící moment  $2400\text{Nm}$ , převodovka tyto hodnoty **nesplňuje**, proto dochází k vysokému namáhání ozubení, na které převodovka **není dimenzována**.

Výroba nových součástek.

- Pastorek  $m=1,5$  šikmý pravý- kompletní zhotovení
- Kolo  $m= 1,5$  šikmé levé- kompletní zhotovení
