PROTOKOL O ROČNÍ ODBORNÉ TECHNICKÉ KONTROLE

Posuzované herní prvky: Dětské hřiště v ulici Návětrná p. č. 1593
Ústí nad Labem

Datum zpracování: 2016-11-24

Roční kontrola
Dětské hřiště, Návětrná p. č. 1593
Ústí nad Labem

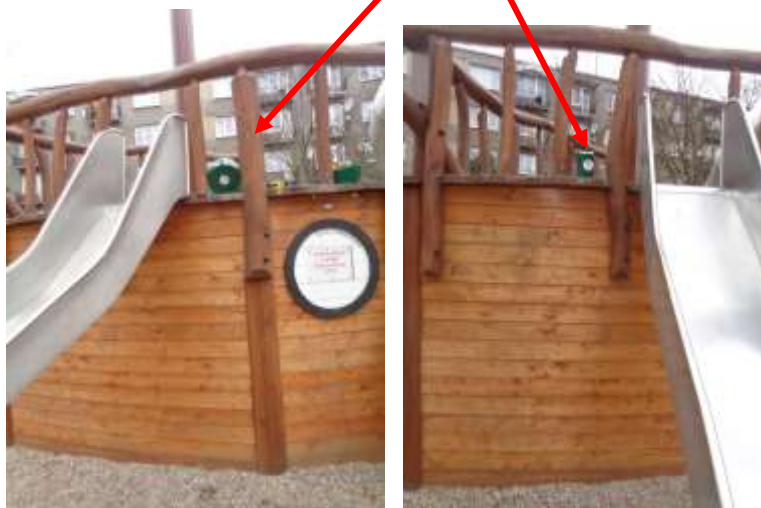
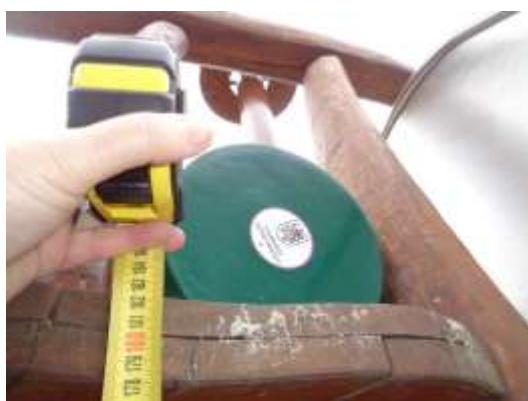
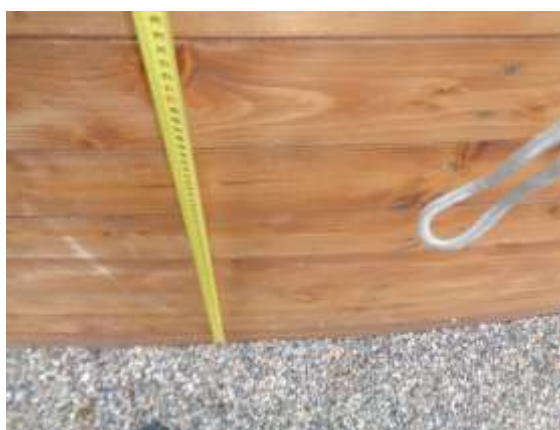
- 1) Oboustranné riziko (z levé i pravé strany) zachycení hlavy mezi stojinami vedle skluzu – výška volného pádu 182 – 183 cm – závada přetrvává. **V žádném případě nelze konstatovat, že se nebezpečí nevyskytuje. V případě propadnutí či protažení mezi příčkami na obou stranách vedle skluzu je zde riziko zachycení – zaklesnutí hlavy v otvoru, který nevyhovuje parametrům normy. Pod zaklesnutým uživatelem – základnou zůstává hloubka 183 cm. Jedná se o hrubou neshodu s požadavkem normy.**

- 1) Odstranit rizika zachycení hlavy oboustranně vedle skluzu, otvory zúžit pod 89mm, nebo zaslepit
- 2) Odstranit výškový rozdíl prken na palubě
- 3) Norma požaduje ukončení betonových základů 20 cm pod terénem
- 4) Odstranit stlačení prstů mezi lávkou a palubou
- 5) Z rozsahu pádu odstranit překážky, nad 60 cm norma tvrdý dopad nepřipouští
- 6) Odstranit riziko zachycení hlavy, zúžit otvory pod 89 mm, nebo rozšířit nad 230 mm, nebo zaslepit
- 7) K opravě
- 8) Norma požaduje odstup 90 mm
- 9) K opravě
- 10) K opravě
- 11) K opravě
- 12) K opravě
- 13) Norma požaduje dopadovou změkčenou plochu k výšce volného pádu
- 14) Odstranit mezi díly mezery u tubusu

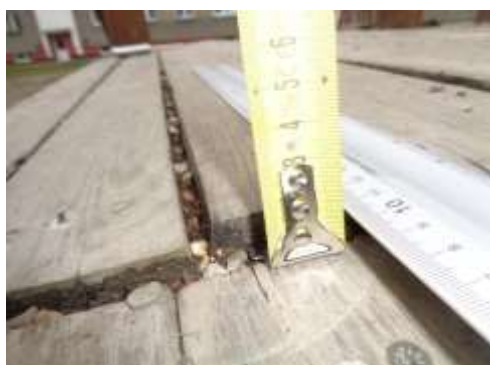
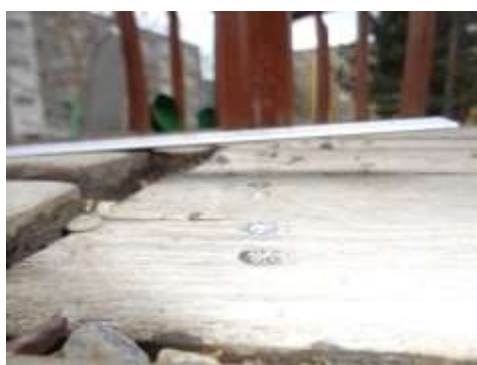
- 2) Prkna na palubě vykazovala rozdílnou výškovou úroveň, ale i po opravě rozdílná výšková úroveň přetrvává, rozdíl dosahuje 15mm a více – což přináší riziko zakopnutí a nekontrolovaného pádu

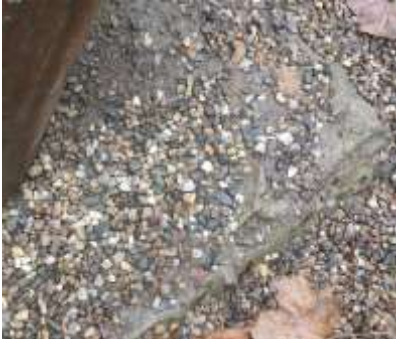
- 3) Vyčnívající kotvení u houpačky s hnízdem napojené na loď

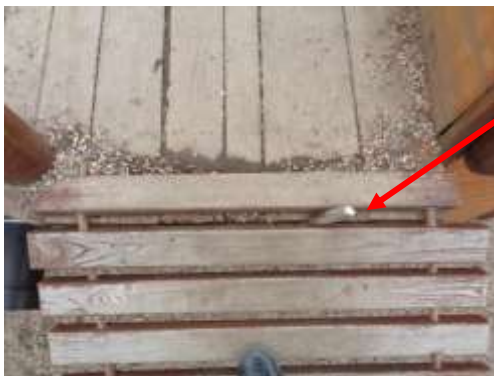
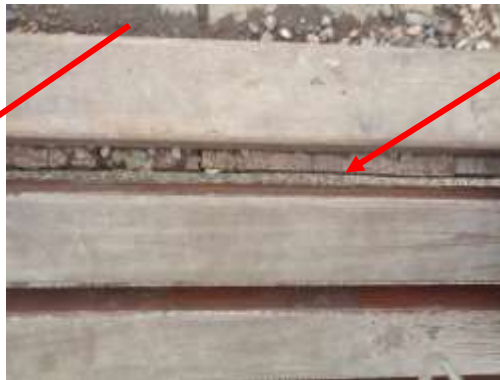
- 4) Stlačení prstů – **střih** mezi pohyblivou přechodovou lávkou a palubou přetrvává. **Jedná se o hrubou neshodu s požadavkem normy.**

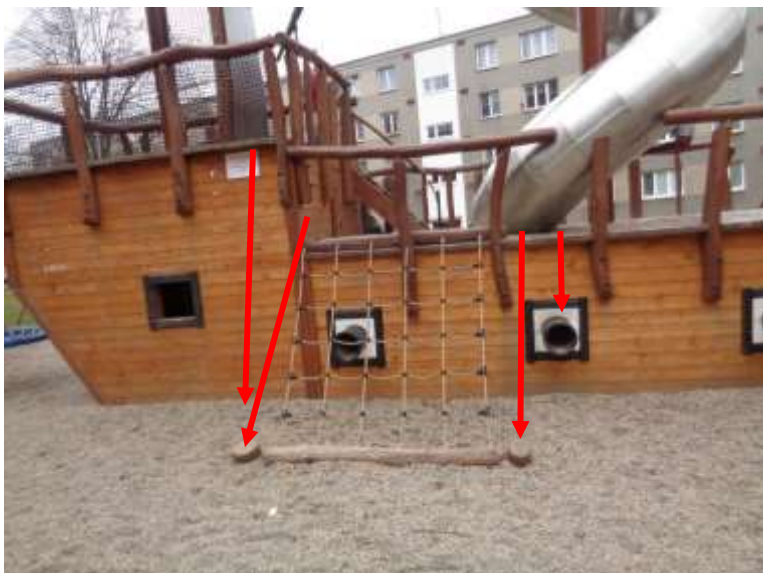
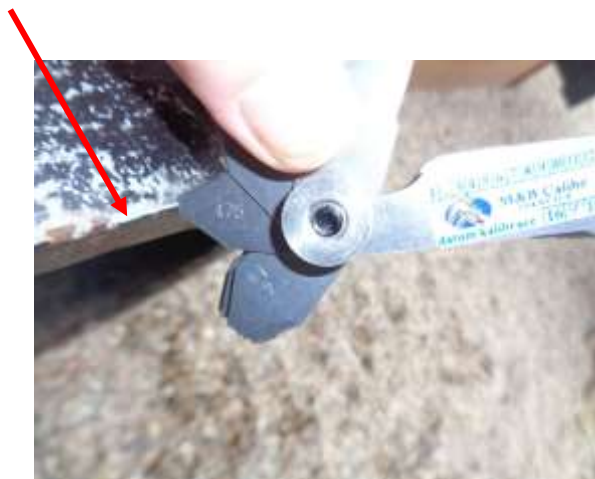
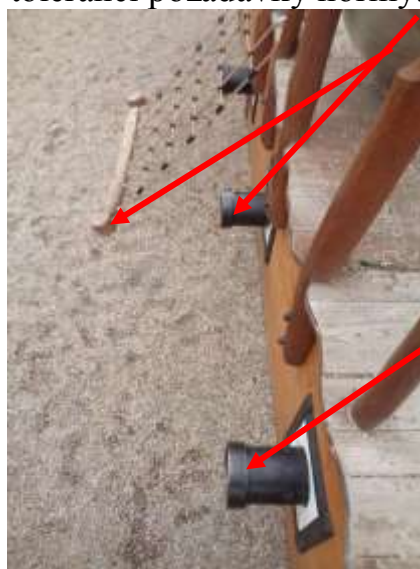
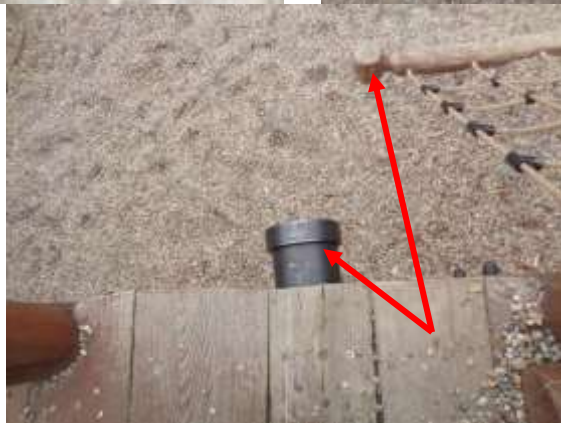
5) V rozsahu pádu jsou překážky - dřevěné boční palisády vykazují riziko při volném pádu z paluby na ně shora dolů, právě tak i lodní děla, která mají výšku volného pádu z paluby nad 60 cm . I když jsou tyto překážky částí herní konstrukce nesplňují pro toleranci požadavky normy:

Děla mají tvrdý povrch, rádius zaoblení hran nedosahuje 3 mm, což norma u výšky volného pádu nad 60 cm nepřipouští.

- ve výšce volného pádu nad 600 mm
- nenesou uživatele, ani neposkytují oporu uživatele
- nejsou ani ve sklonu 60° nebo větším

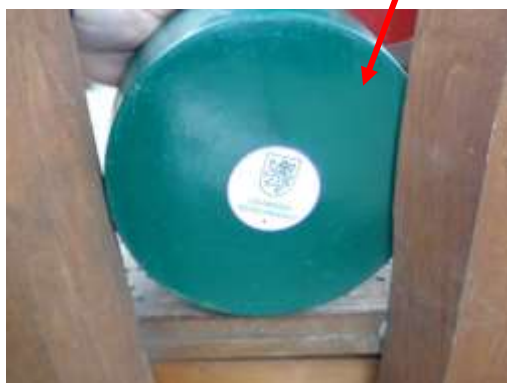
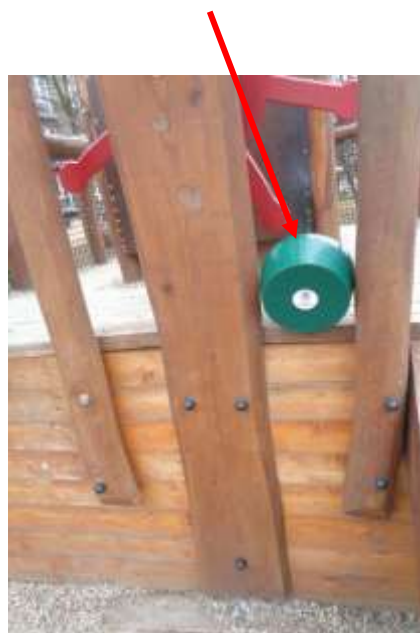
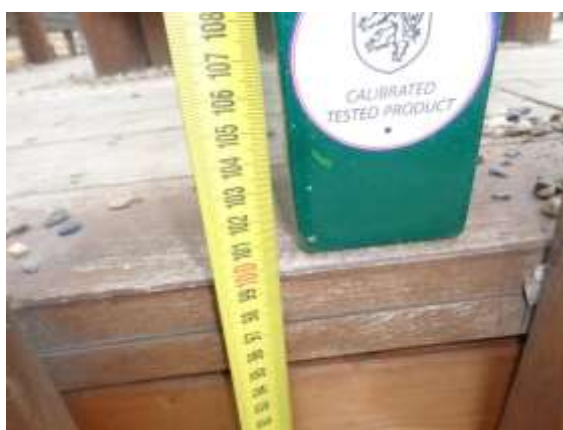
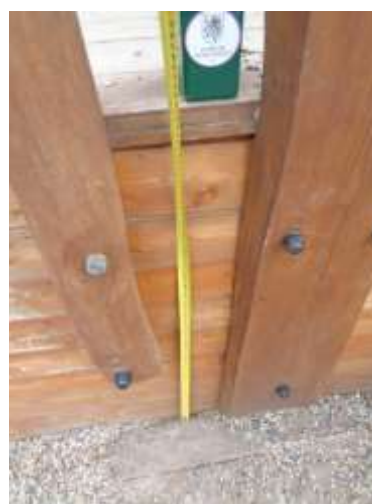
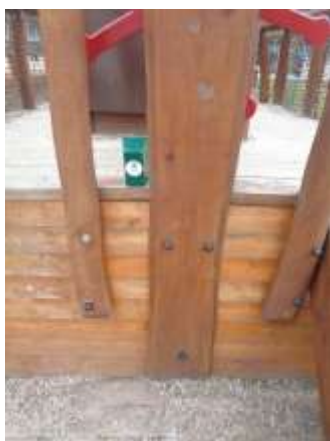
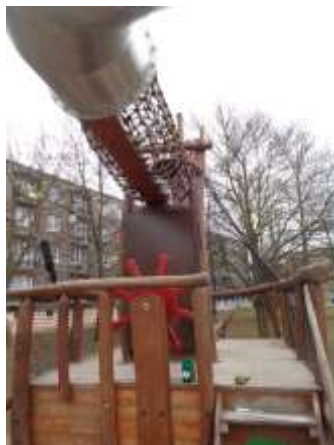
Mezi příčkami u kormidla na plošince s výškou pádu 99,5 - 100 cm je prokázáno na dvou místech riziko zachycení hlavy- závada přetrvává

Malá testovací hlava prochází, velká „D“ hlava neprojde – u výšky nad 60 cm volného pádu norma nepřipouští. Otvor je zcela lehce přístupný po sousedícím schodišti a při protažení tímto otvorem dochází k vysokému riziku zachycení hlavy i poranění vazů. **Jedná se o hrubou neshodu s požadavkem normy.**

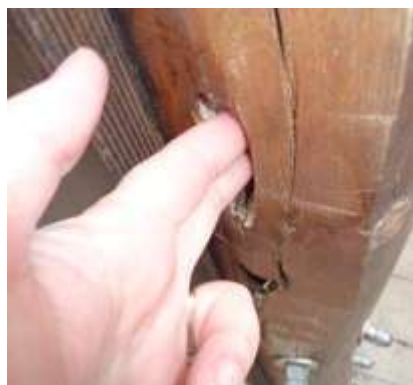
7) Technický stav nevyhovující, hluboký otvor, ostré okraje, praskliny

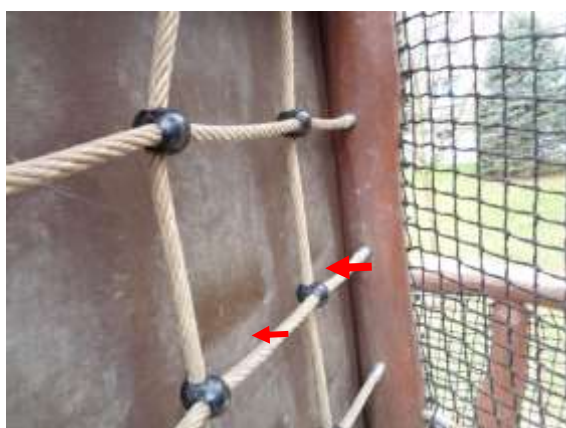
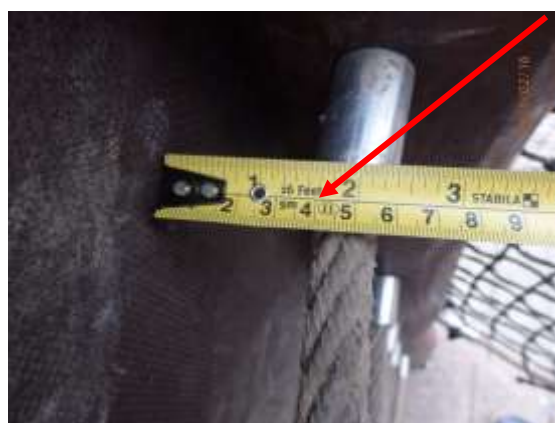
8) Při riziku výstupu do horní části lodi z boční strany sítě, výrobce instaloval před síť desku. Tím však omezil hloubku nášlapu chodidla, aby noha správně spočívala na stupni, požaduje norma minimální vzdálenost 90 mm od překážky v úhlu 90°. Mezi sítí a deskou je však pouze 40-50mm.

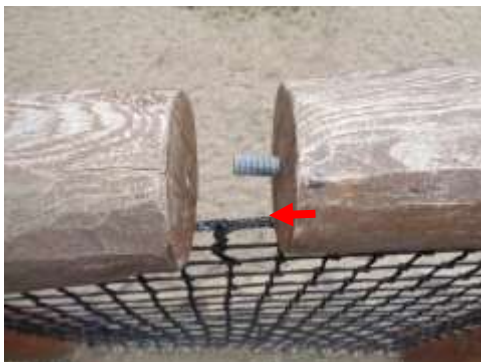
9) Do prostoru vyčnívá ostrá závitová tyč, která spojovala zábradlí lodi

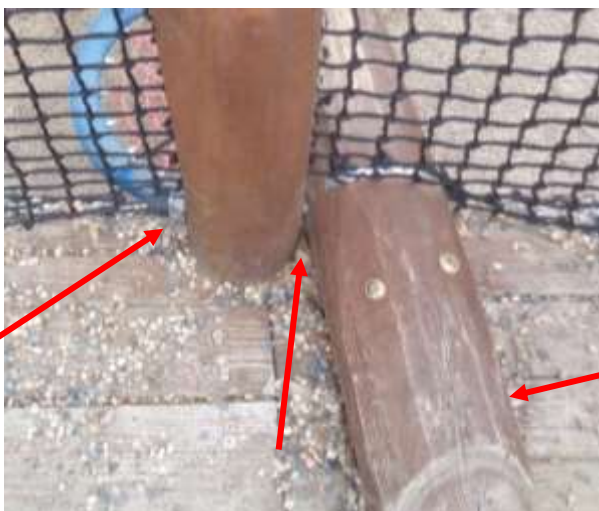
10) Závitová tyč, která prochází břevnem závěsné houpačky a stojiny je uvolněna, přesahující kulatinu břevna lze navíc považovat za překážku v prostoru .

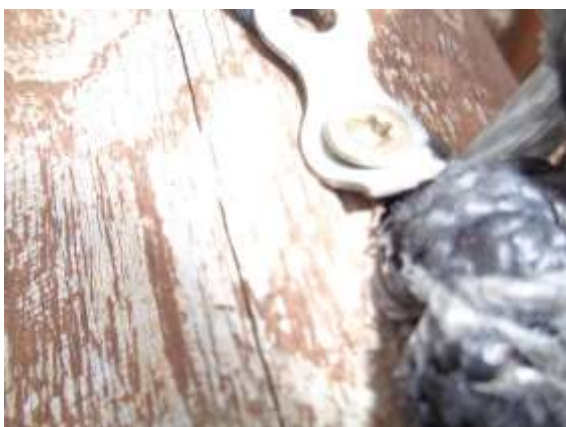
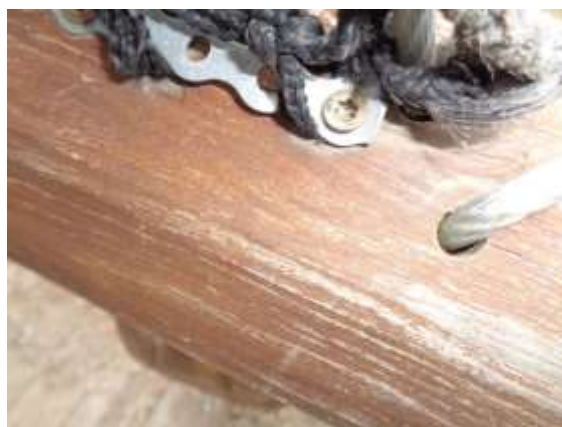
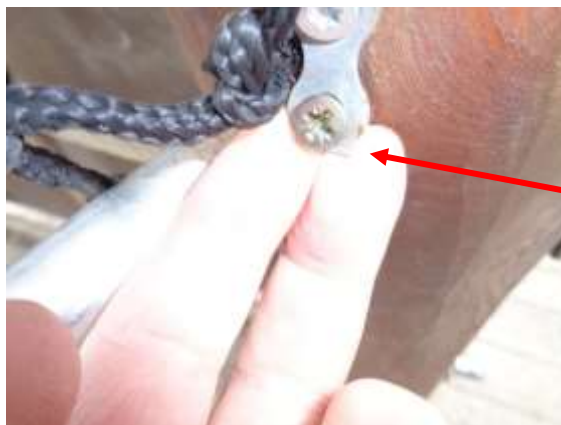
11) Síť jsou uchycené plechovými svorkami, které se uvolňují a přetrvávají ostré okraje.

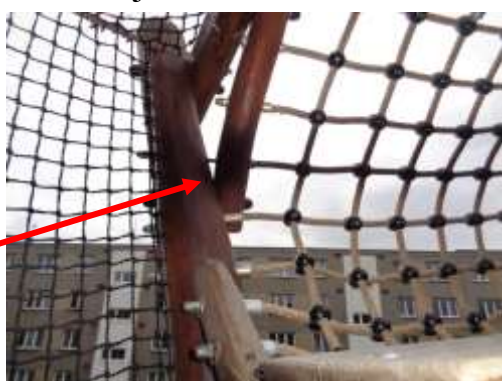
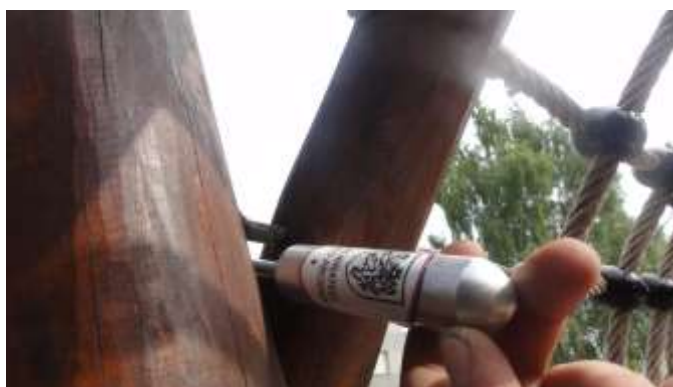
12) U spojení dřevěných kulatin závitovou tyčí je v otvoru prokázáno riziko zachycení prstů, plošina je ve výši 160 cm (přístup k tubusovému skluzu). Riziko pádu se zachycením prstu do hloubky 160 cm. **Jedná se o hrubou neshodu s požadavkem normy.**

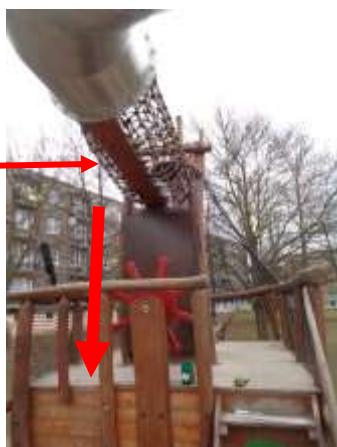
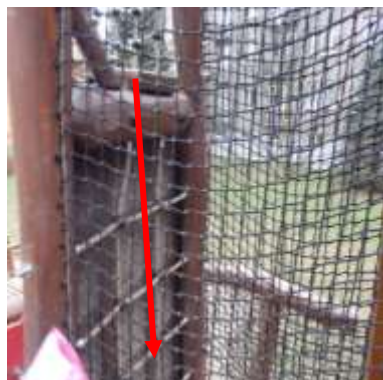
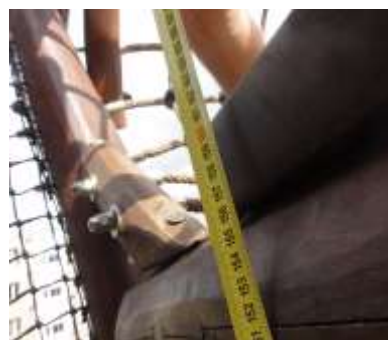
Jedná se o pád z lávky (která směřuje do tubusu) dolů na palubu do hloubky 160 cm. Navíc bez zhotovení dopadové plochy, tedy na tvrdou dřevěnou palubu lodi. **Jedná se o hrubou neshodu s požadavkem normy.**

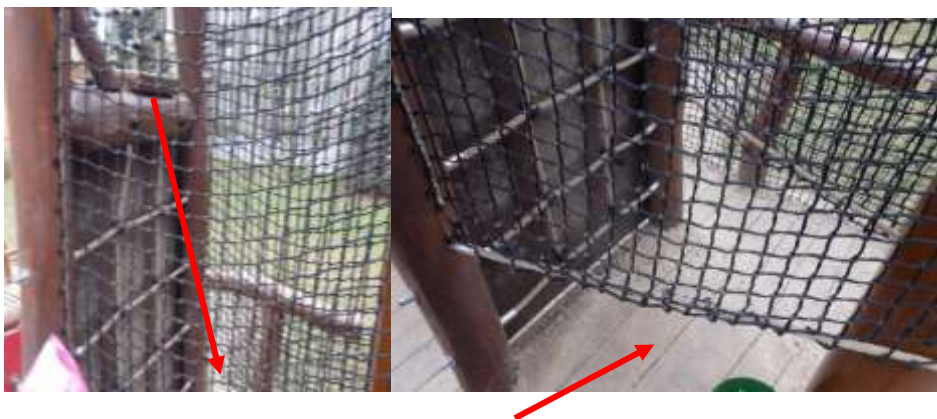
13) Výška volného pádu z lávky 160 cm (vedoucí k tubusu) a z lanové lezecké sítě na spodní dřevěnou palubu je vyšší než 100 cm, dopadová plocha např. z pryžového materiálu není provedena. Je zde tvrdá dřevěná podlaha. Zajištění proti pádu do vnitřní části spodní plošinky není provedeno. **Jedná se o hrubou neshodu s požadavkem normy.**

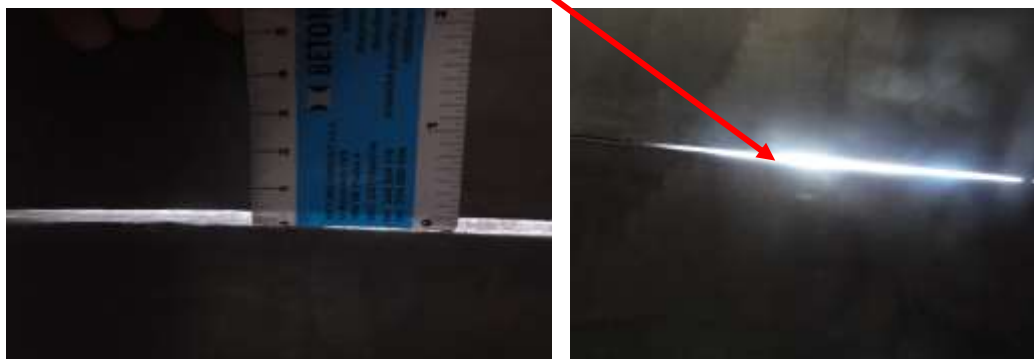
14) Části tubusu nejsou dostatečně spasovány, přestože jsou pevně spojené, vykazují nerovnost a jsou zde mezery až 4 mm, **lze vložit cizí předmět**, není zajištěna plynulá návaznost napojení. Závada přetrvává.

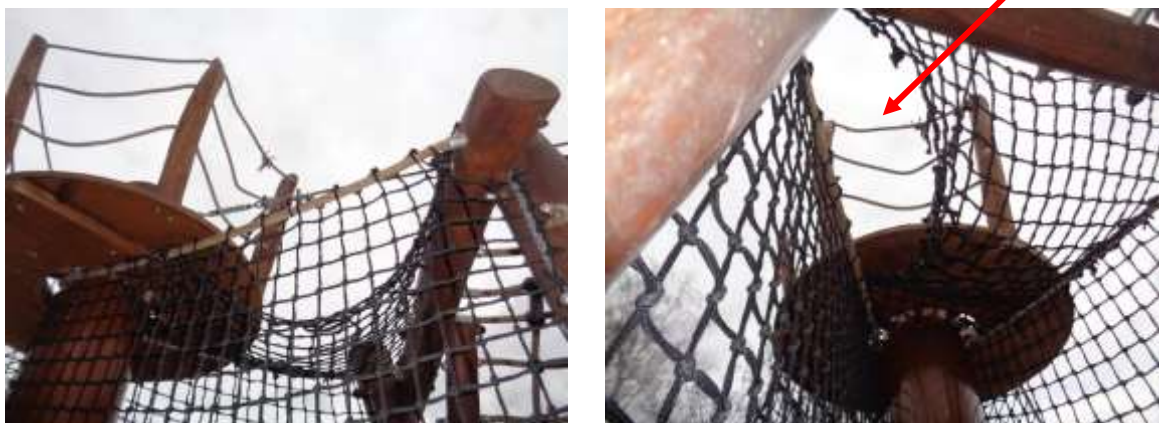
15) **Poškozená síť** v blízkosti výstupu na lávku, pozor - riziko výstupu do nejvyšší části lodi na můstky, **které nejsou určeny ani konstruovány jako plošina či strážný koš.**

- 15)K opravě
- 16)Odstranit riziko zachycení hlavy
- 17)Odstranit riziko zachycení hlavy
- 18)Otvor nad 230 mm
- 19)K opravě
- 20)K opravě
- 21)Odstranit stlačení prstů a zachycení u řetězu
- 22)Oprava skluzu
- 23)K opravě
- 24)Průběžná kontrola opotřebení při provozních kontrolách, při zhoršení k výměně
- 25)Prokypřit kačírek, doplnit do mocnosti 30 cm

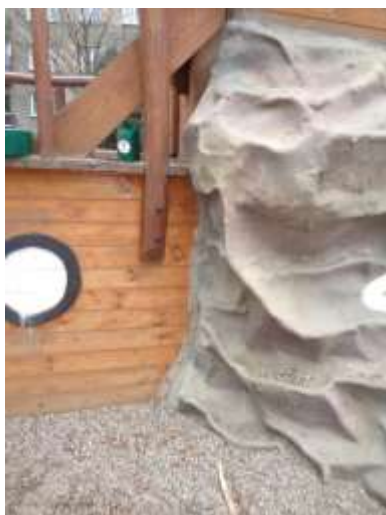
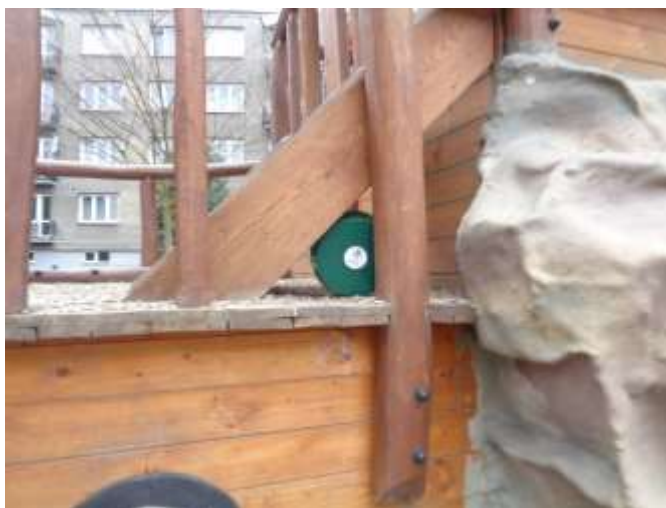
16) Riziko zachycení hlavy pod schůdky, výška plošiny nad 60 cm (133 cm)

Riziko pádu do hloubky 133 cm se zachycením těla či hlavy není vyloučeno, přestože otvor není lehce přístupný.

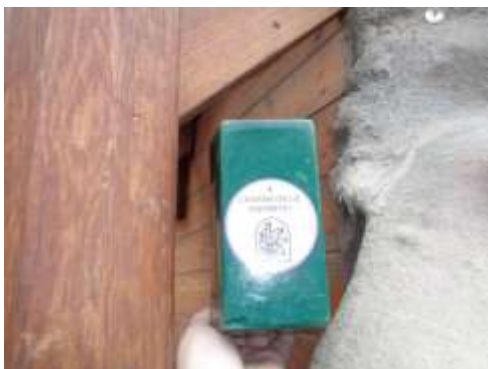
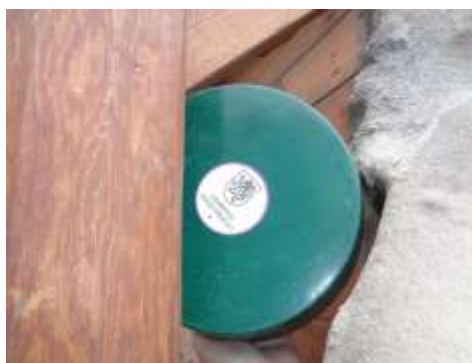
17) Riziko zachycení hlavy mezi skálou a stojinou, výška plošiny nad 60 cm. Riziko pádu do hloubky 133 cm se zachycením těla či hlavy není vyloučeno, přestože otvor není lehce přístupný.

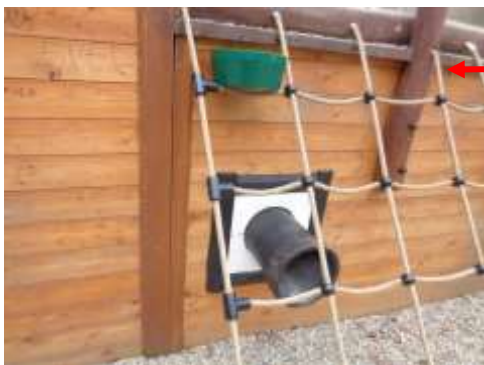
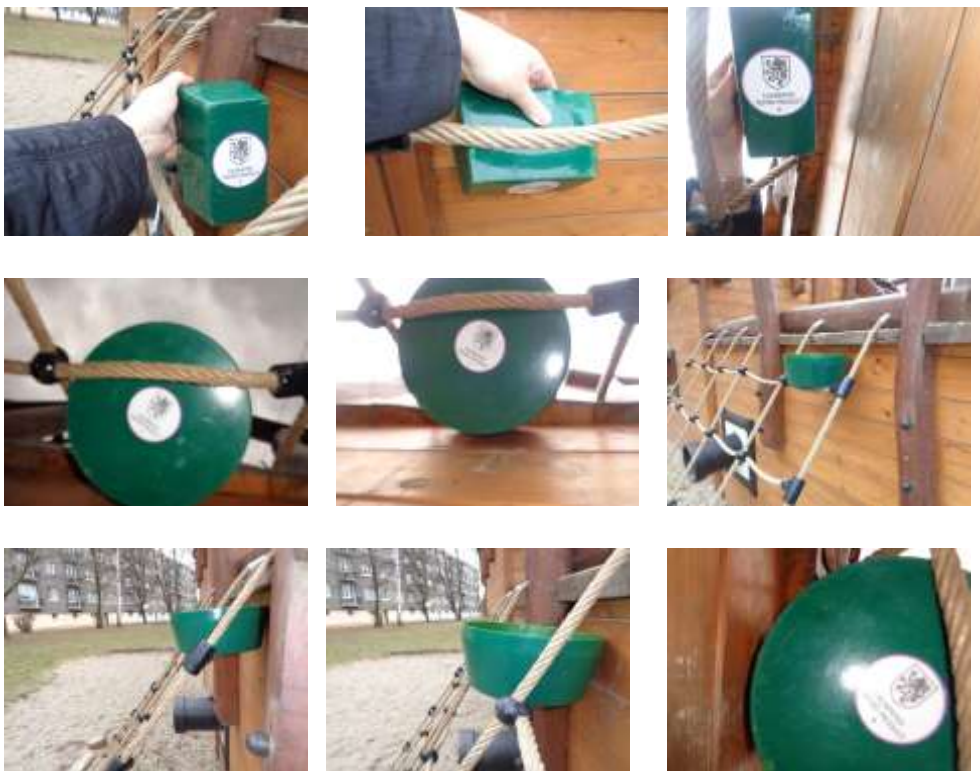
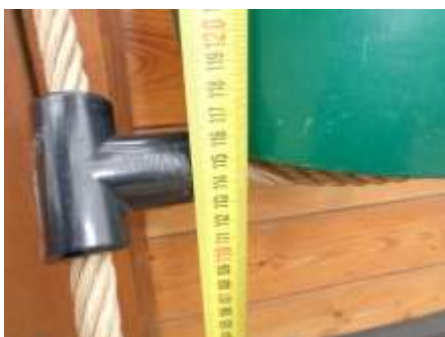
Výška 116 cm od terénu hřiště

18) Ve všech otvorech horní řady lezecké sítě je prokázáno riziko zachycení hlavy. Sponky jsou na síti pevně fixované, skrz síť jsou protažené spoje.

Je vyloučeno, aby se spoje, které jsou fixované skrz lana uvolnily na šesti místech ve stejné výšce, posunuly se směrem nahoru a zmenšily tak celou horní řadu otvorů – ve stejné rovině.

Sít' má vyhovující otvory lan i v poslední řadě, **avšak umístěním sítě za stojiny přes horní kulatinu na palubě došlo ke zmenšení prostoru otvorů v horní řadě sítě.** Otvorem proto testovací „D“ sonda neprochází a vzniklo riziko zachycení hlavy. Tato skutečnost nebyla výrobcem ani při certifikaci na místě autorizovanou osobou zjištěna. **Jedná se o hrubou neshodu s požadavkem normy.**

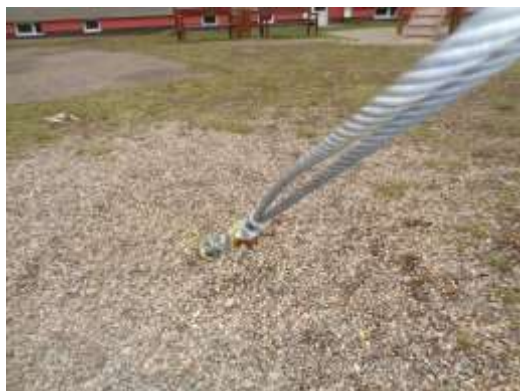
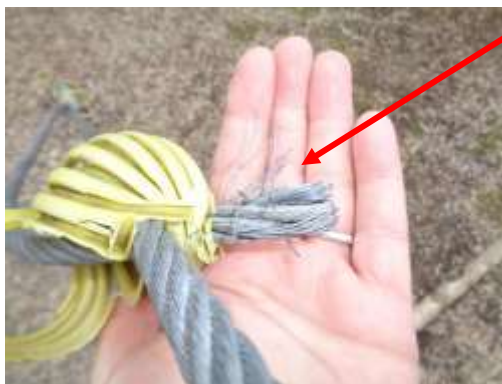
19) Ocelové lano směrem do hřiště je poškozené, vyčnívají ostré drátky. Navíc lze ukotvení lana považovat za neočekávanou překážku v prostoru.

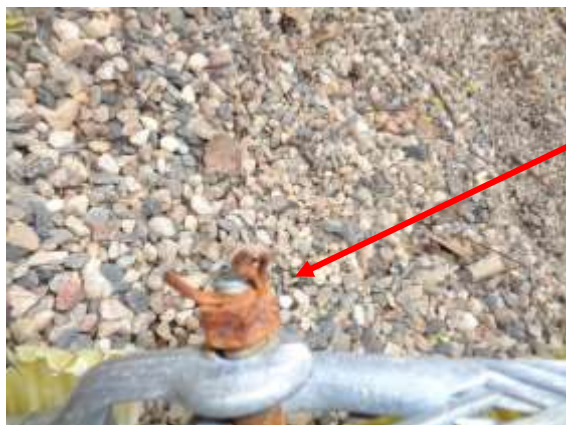
20) Ocelové lano v zadní části hřiště – zkorodovaná ostrá závlačka

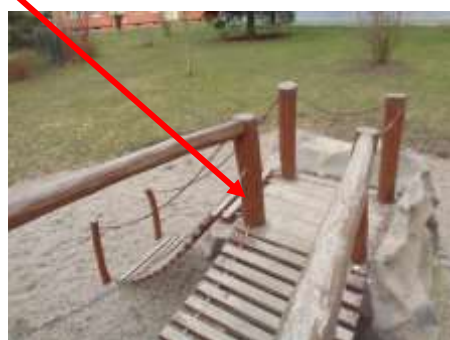
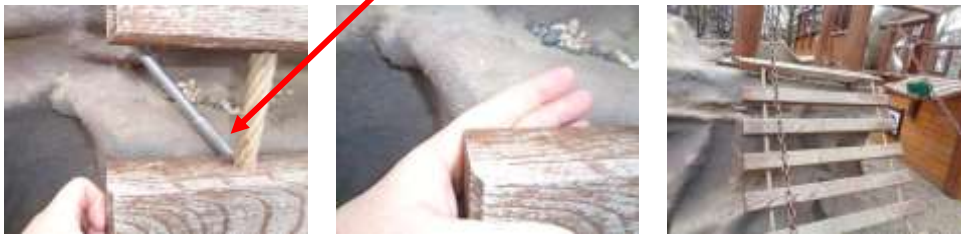
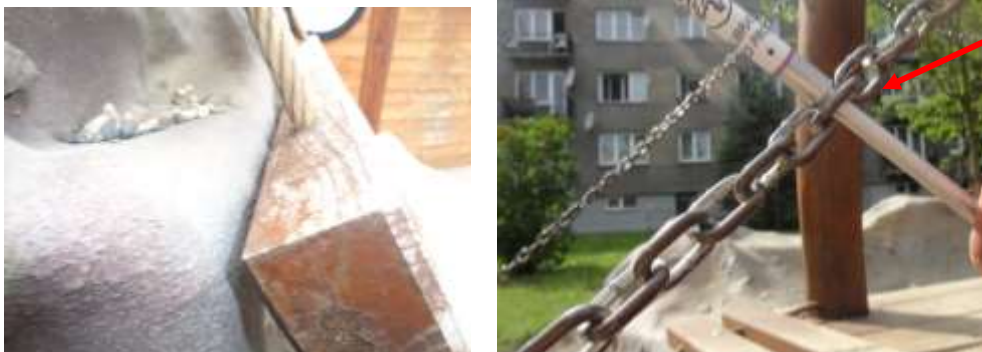
21) U výstupu na herní prvek po šikmé rampě s řetězy přetrvávají rizika stlačení i rizika zachycení prstů

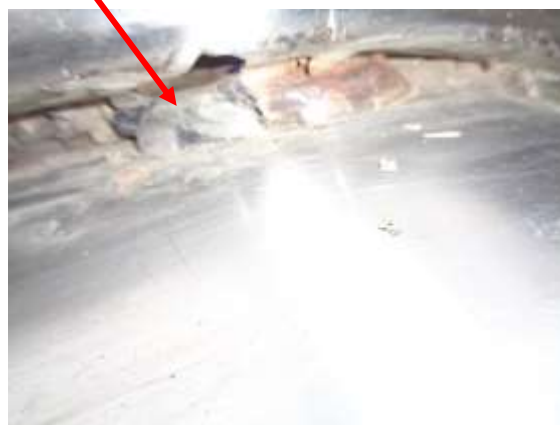
22) Nerezový skluz po opravách vykazuje u svárů ostré části, jsou zde i neupravené otvory

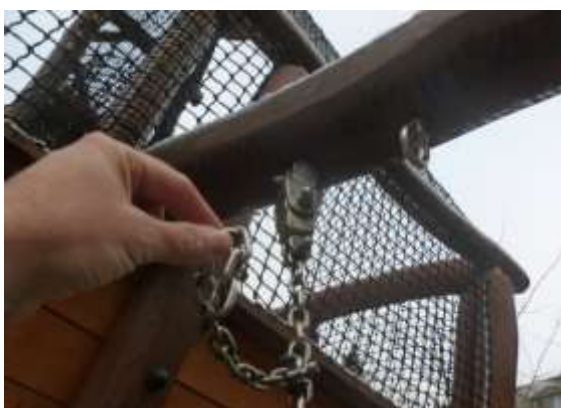
23) U houpačky je utržený jistící řetízek

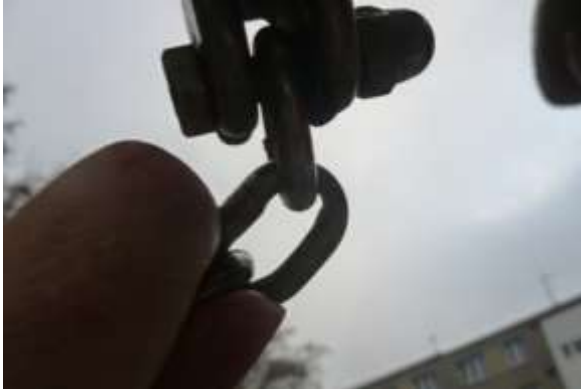
24) Řetězová oka vykazují částečné opotřebení

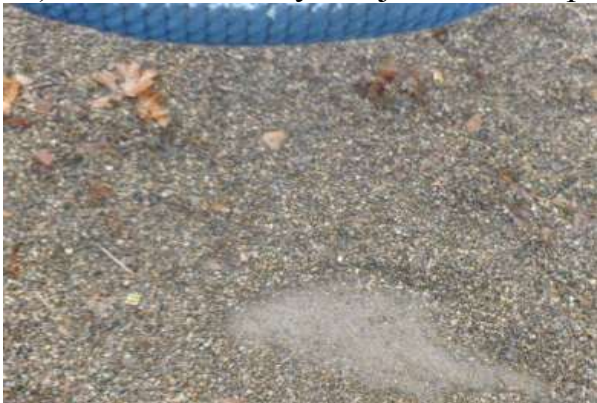
25) Dopadová plocha vytváří krustu

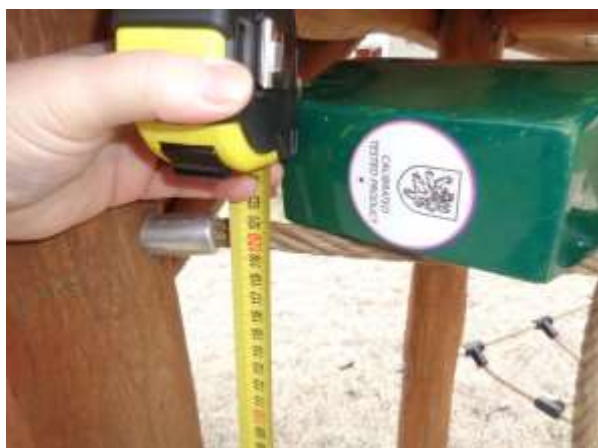
Je vyloučeno, aby se spoje, které jsou fixované skrz lana uvolnily na dvou místech ve stejné výšce, posunuly se směrem nahoru a zmenšily tak celou horní řadu otvorů – ve stejné rovině. **Jedná se o hrubou neshodu s požadavkem normy.**

1) Rizika zachycení hlavy ve všech otvorech horní řady ve výšce 120 cm.

- 1) Předělit nevyhovující otvory lanem (otvor pod 89 mm)
- 2) Doplnit pomocné lano k uchycení
- 3) Odstranit rizika zachycení prstů
- 4) Výměna výrobního štítku

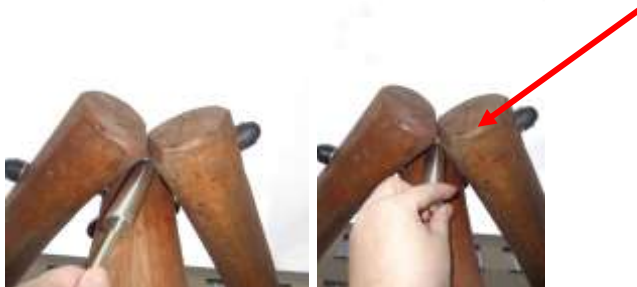
3) Rizika zachycení prstů

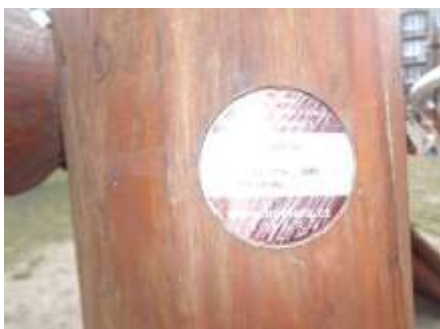
4) Výrobní štítek je nečitelný

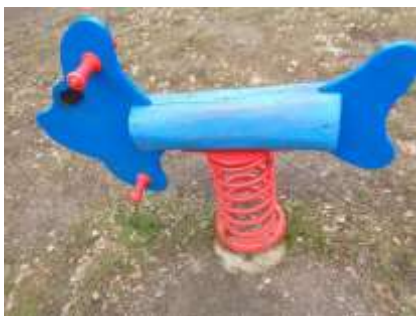
- 1) Vyčnívá beton, v rozsahu pádu v hlíně kameny
- 2) Rozvolněné v kotvení, naráží do terénu

- 1) K úpravě
- 2) K opravě

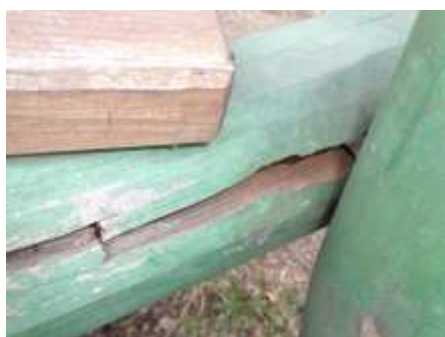
2) Popraskaná kulatina

- 1) K dodání
- 2) K výměně
- 3) K opravě

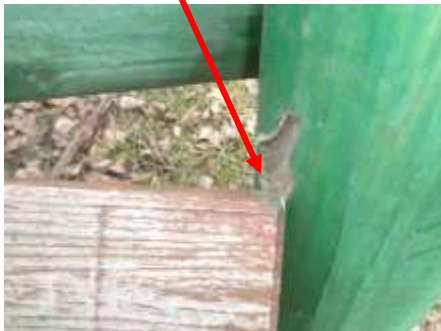
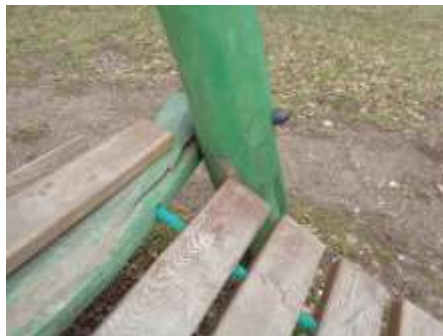
3) Můstek naráží na stojiny - stlačení
