NÁVRH NA RESTAUROVÁNÍ

Vyšehrad brána do Gorlice

Pro Národní Kulturní památku Vyšehrad

2021

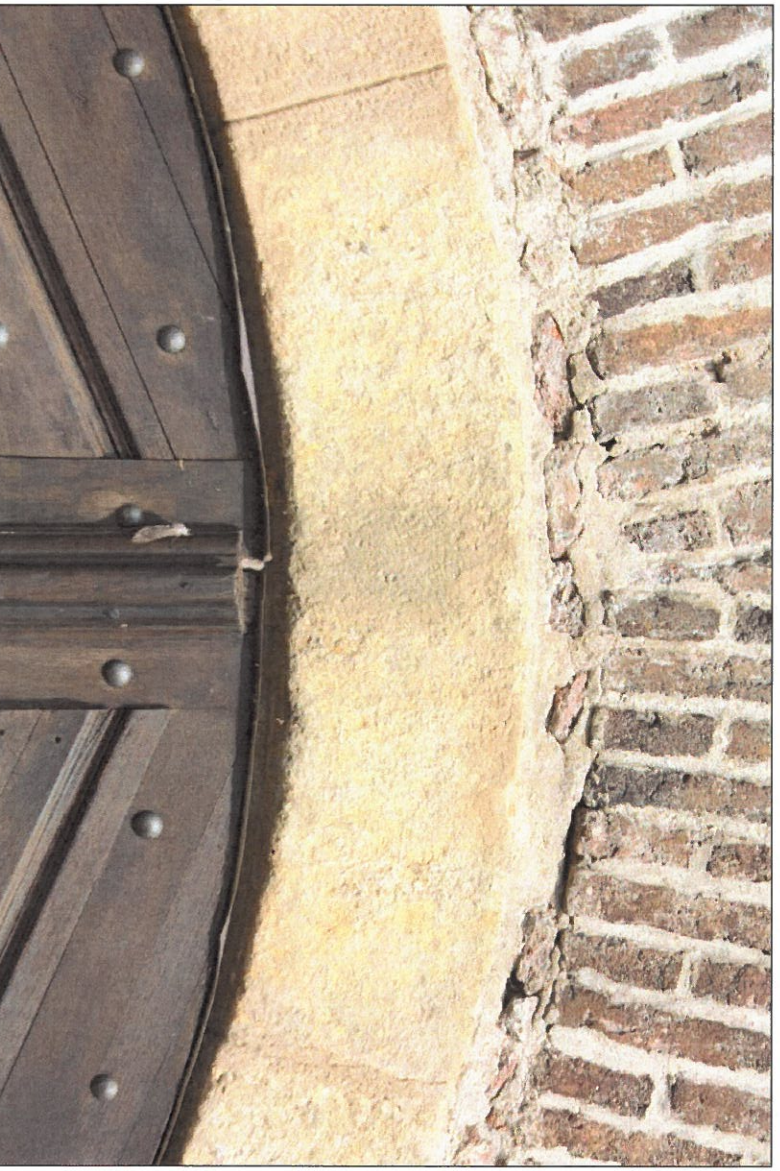
Druhotné tmely v překlada, různé druhy spárování.

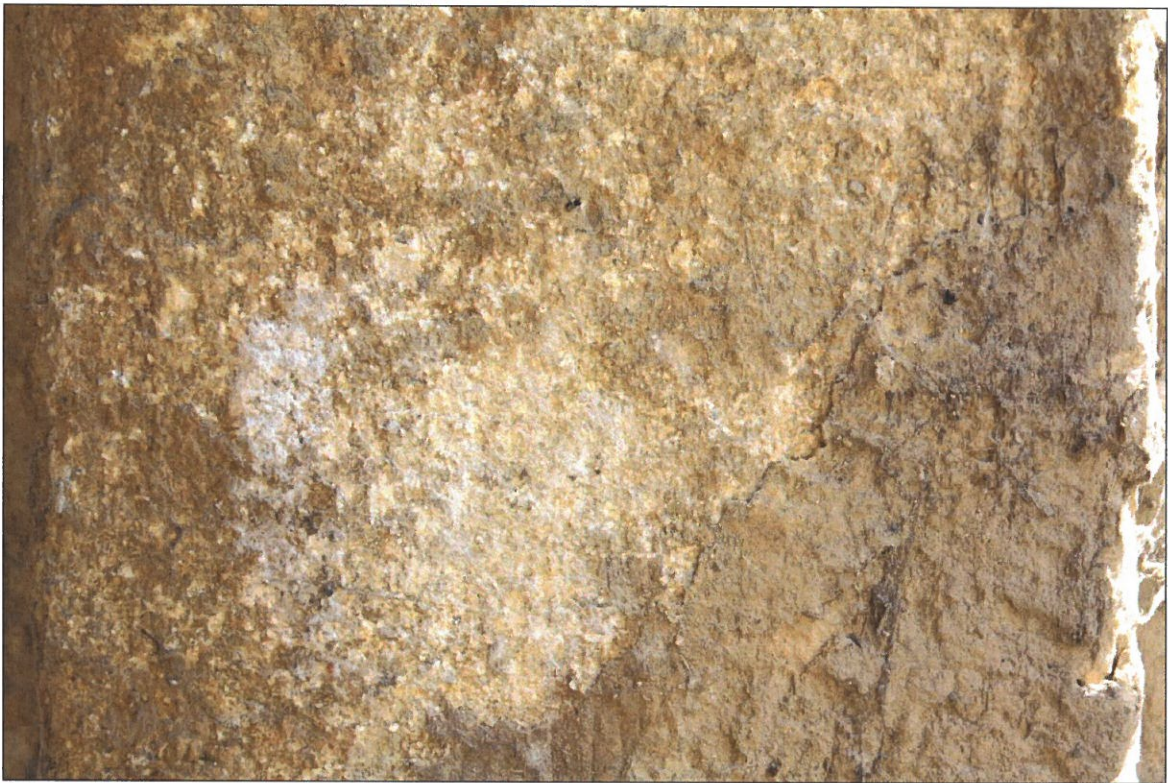
Povrchová degradace pískovce práškovatěním, lokální krystalizace vodorozpuštných solí.

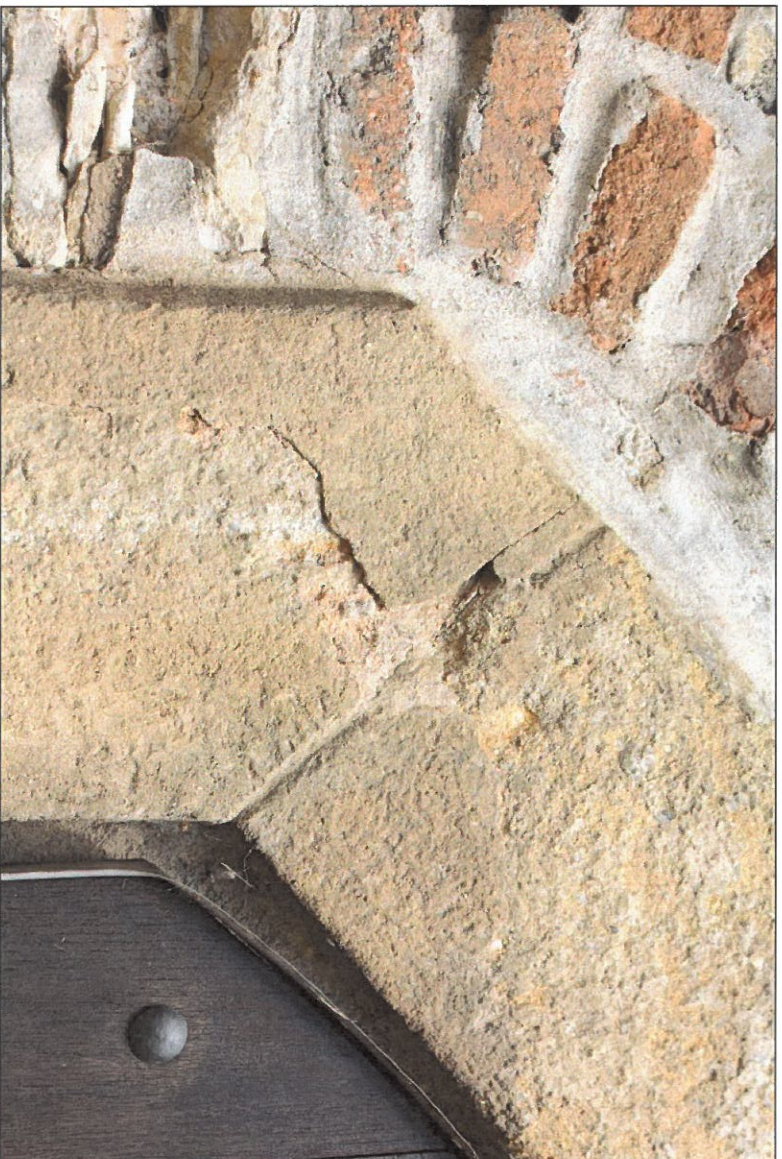
Degradující druhotný tmel rohu a spárování.

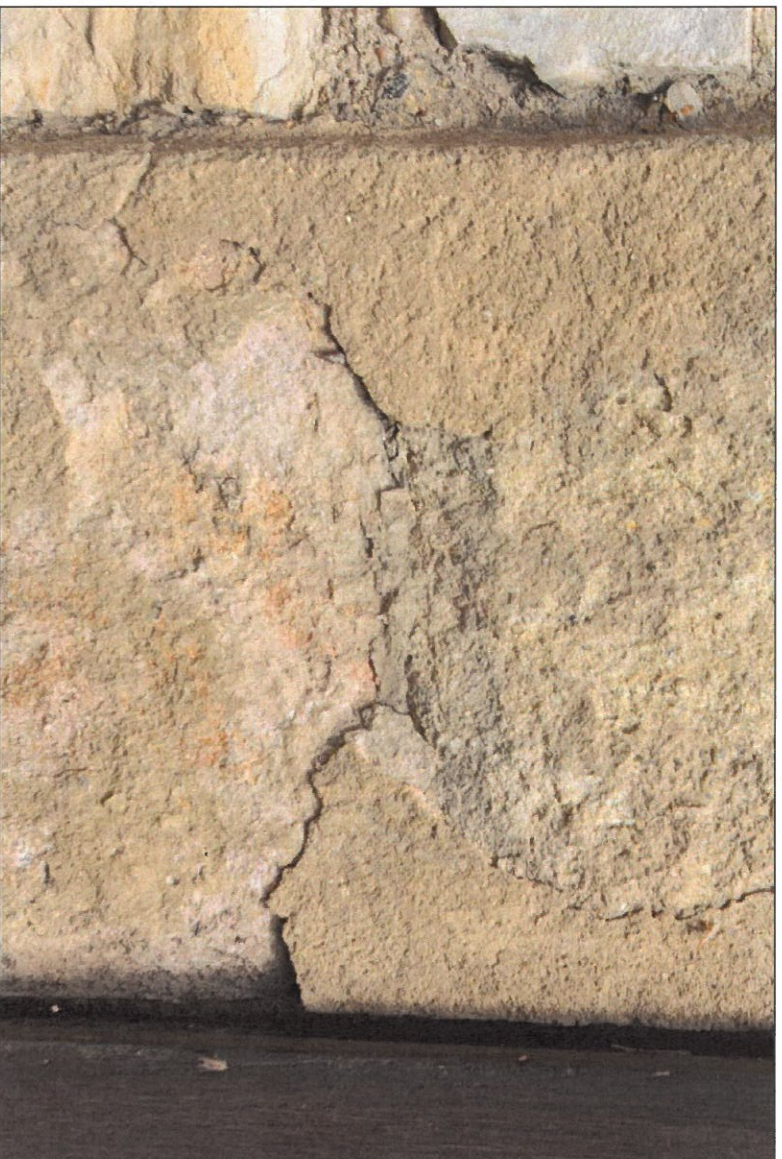
Degradace hmoty pískovce a druhotných tmelů.

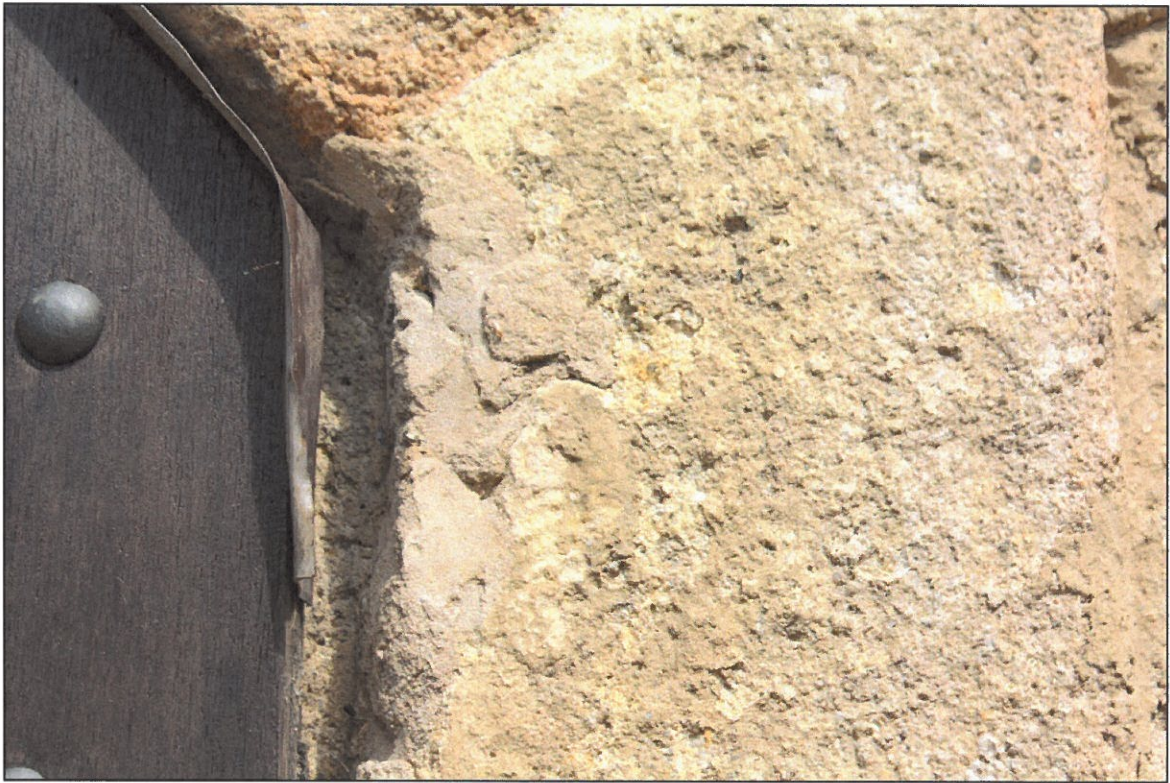
Nevhodné druhotné tmely.

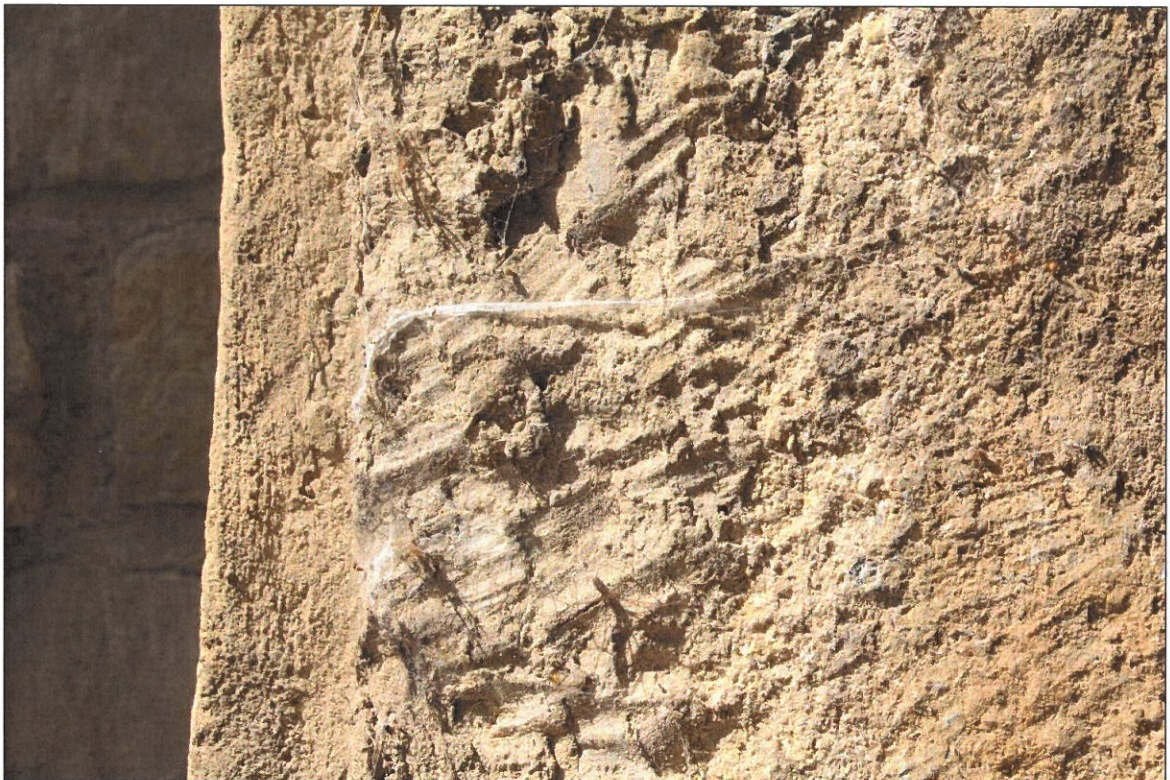
Nevhodné druhotné tmely.

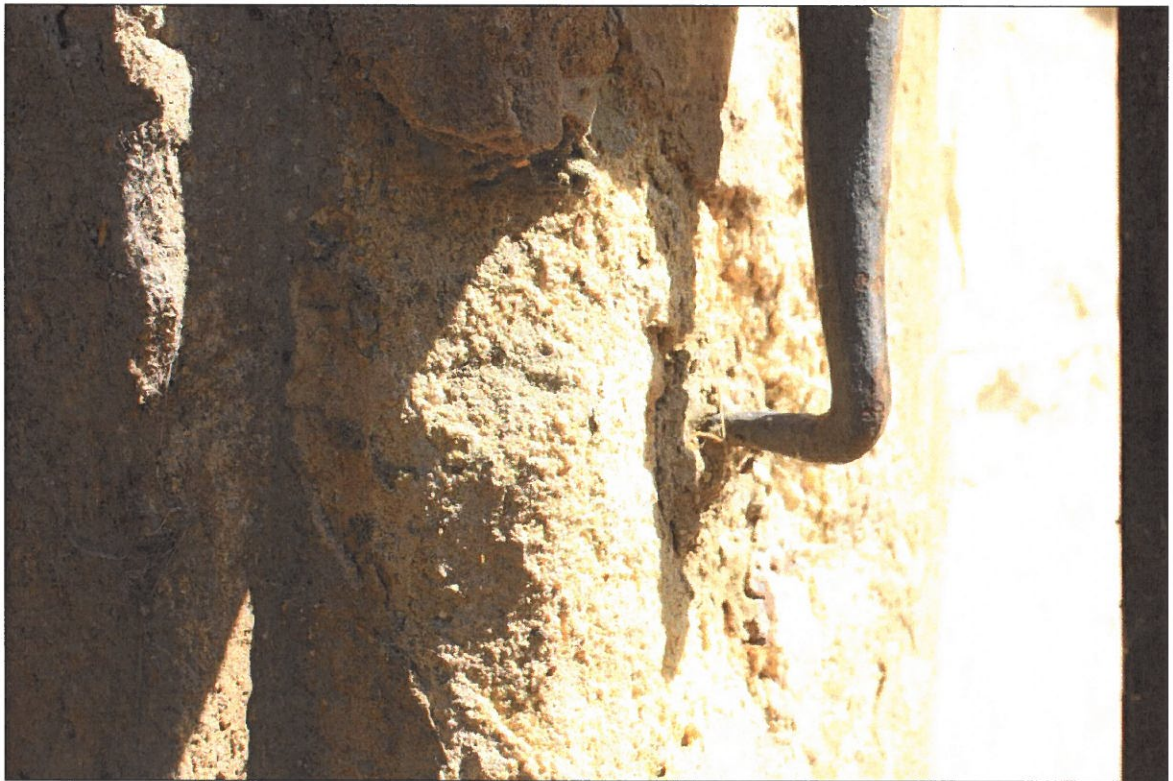
Hlubková degradace hmoty pískovce u osazení pantu.

1. Výroba nových, masivnějších pásovin, skrze které prochází čep pantu. Na tyto pásovinu zacházející do ostění bude v hloubce 10mm od povrchu navařen nerezový materiál, závitová tyč o průměru 20mm v délce cca 200mm, tak aby vzhledem k nasákavosti pískovcového ostění nedocházelo k rezivění kotvy (kamenáče) a jeho růstu na průměru. Tímto řešením se zamezí znovu odtržení restaurovaného ostění.
2. Vyjmutí starých kotev z ostění, šetrným odvrtáním a vyčištění otvorů od starých tmelů.
3. Očištění a odřezání čepů, pantů a zástrčí vrat. Sjednocení barevnosti grafitovou kovářskou barvou.
4. Osazení nových masivnějších kotev na modifikovaný epoxidový tmel, vyrovnání a rozepření na přesné rozteče pomocí přípravku a po vytvrzení nasazení vrat.

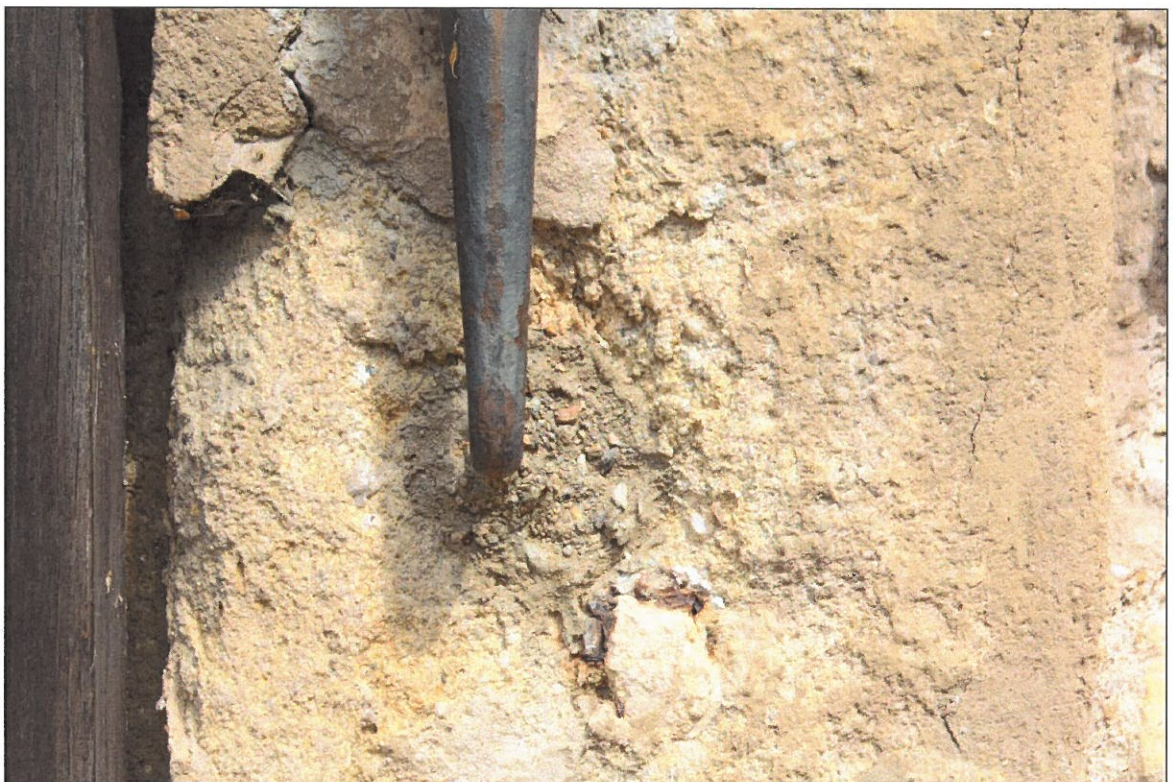
Osazení pantu do ostění na cementový tmel.

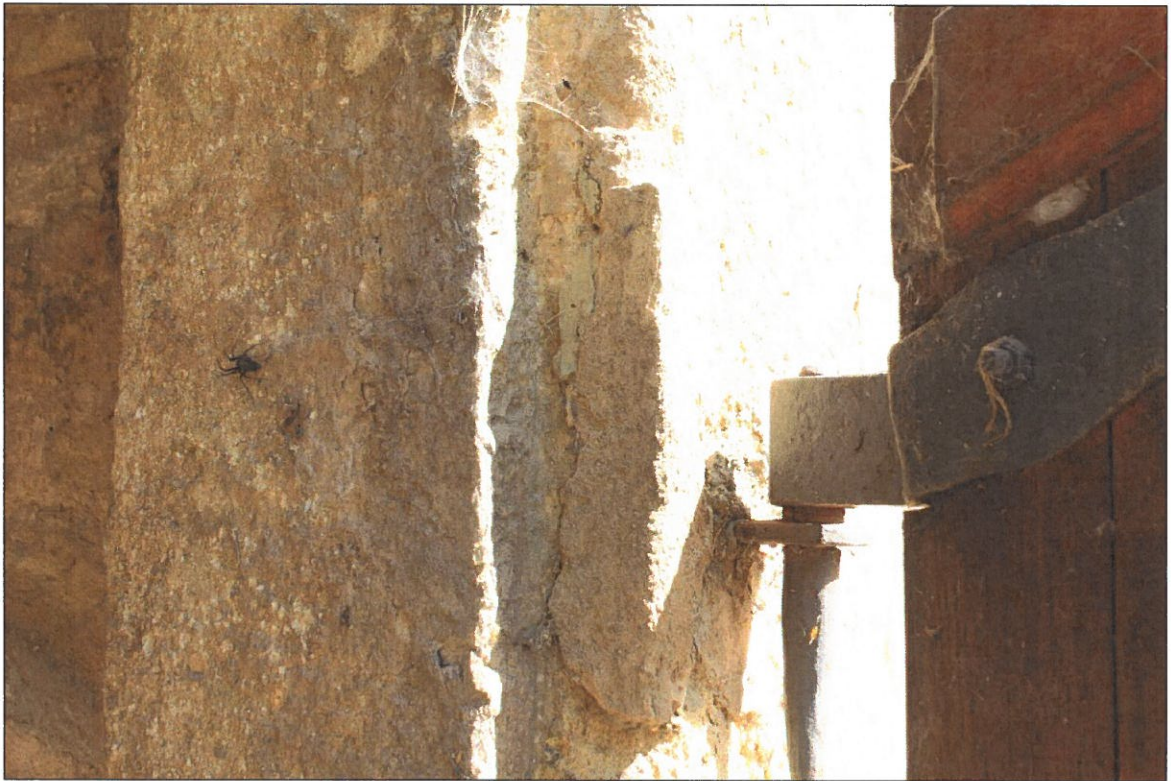
Osazení pantu a odlučující se druhotný tmel.

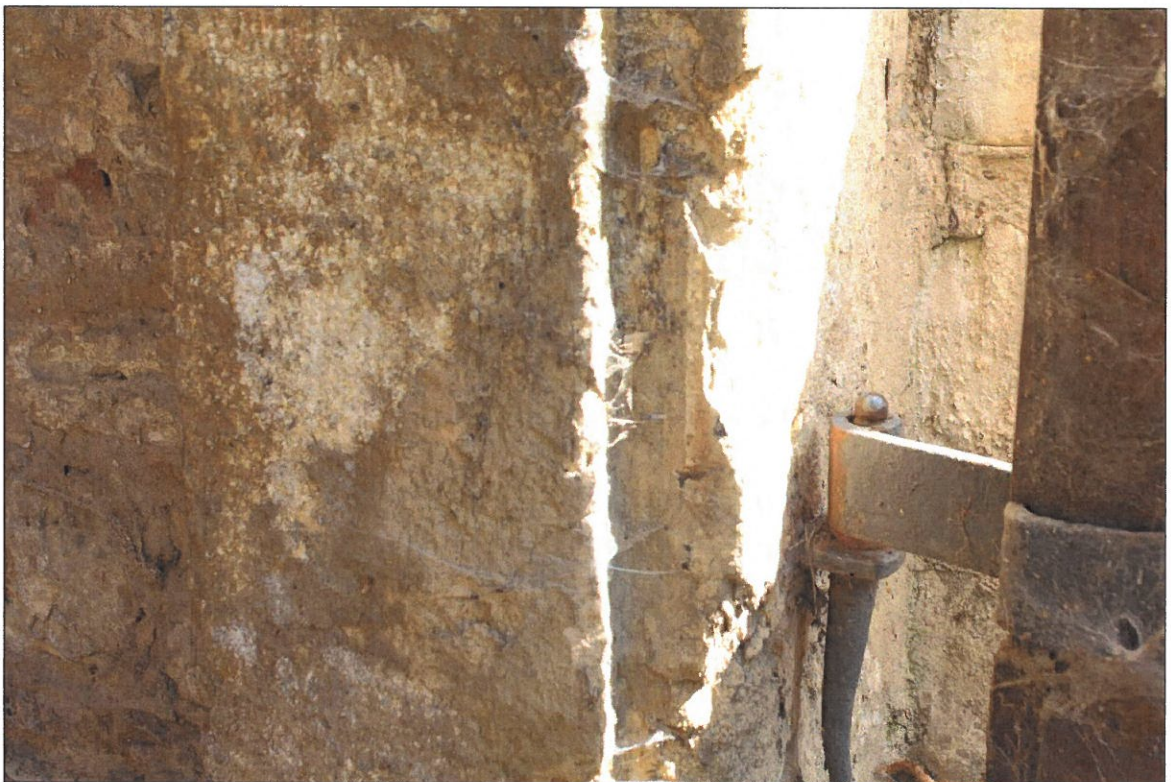
Osazení pantu a odlučující se druhotné tmely.
