## Krycí list ZBV

| Název Stavby dle SoD:<br>II/125 Vlašim – příčná spára u mostu 125-012<br>Název stavebního objektu/provozního souboru (SO/PS):<br>km 0,000 00 - 2,608 23 | Číslo SO/PS /<br>/ pořadí Změny SO/PS:<br><br>SO 101/01 | Číslo ZBV:<br><br>1 |

| <b>Název Stavby dle SoD:</b><br>II/125 Vlašim – příčná spára u mostu 125-012 | <b>Číslo SO/PS /</b><br><b>/ pořadí Změny SO/PS:</b><br><br>SO 101/01 | <b>Číslo ZBV / Skupina změny:</b><br><br>01.3 |

Předmět Změny: Bourání betonové desky

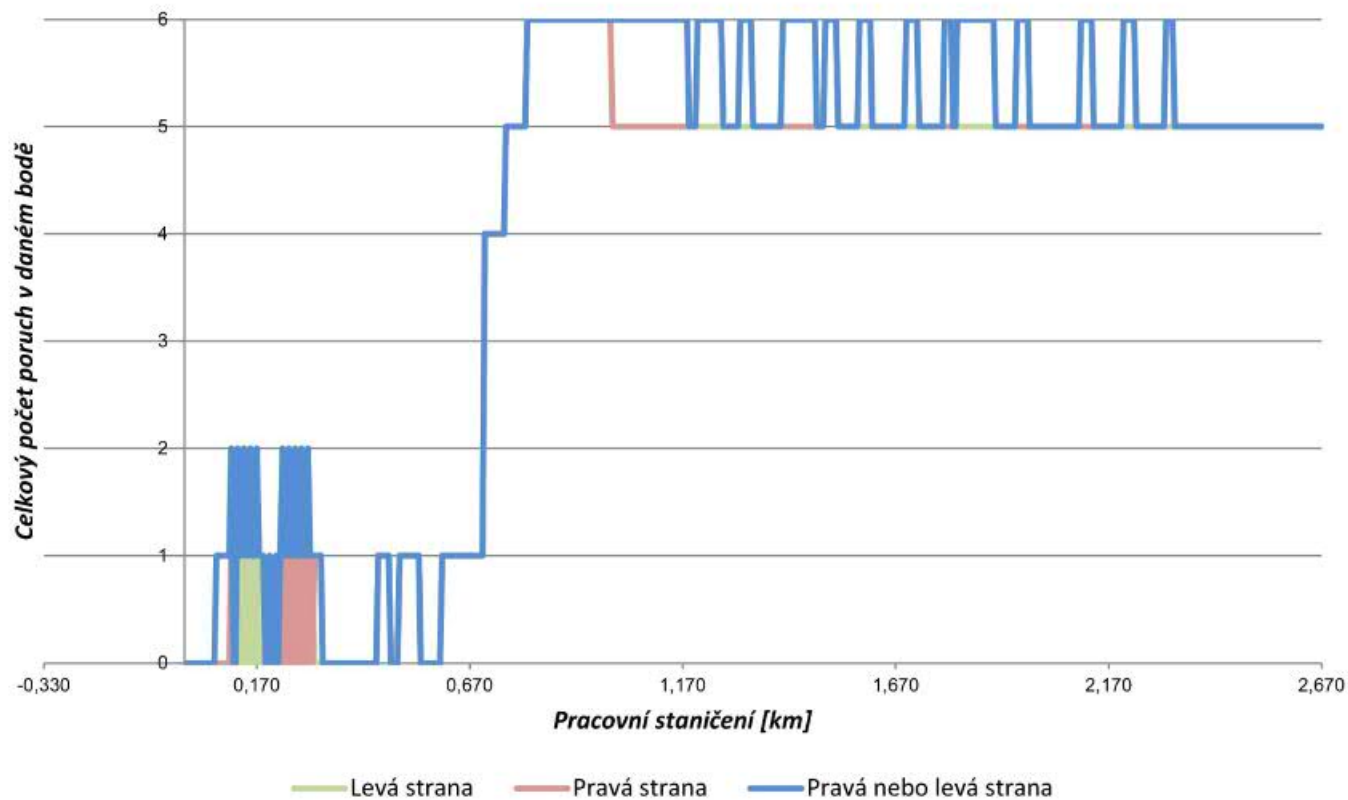
### Součtový graf poruch

| <b>Povrch vozovky:</b> | Povrch je zasažen kavernami a ztrátou asfaltového tmelu místy přecházející do hloubkové koroze. Na vozovce se nachází vysoké množství síťových trhlin a trhliny příčné. |
| <b>Výčet zastižených poruch:</b> | Kaverny<br>Ztráta asfaltového tmelu<br>Hloubková koroze<br>Síťové trhliny<br>Trhlina příčná<br>Olamování okrajů vozovky<br>Plošná deformace vozovky |

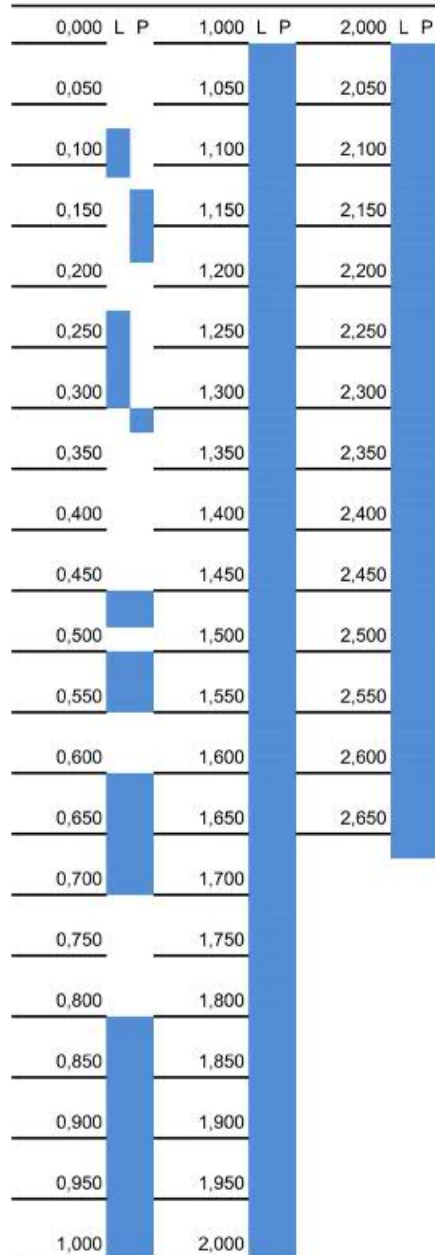
**Výskyt poruchy - pracovní staničení**

| <b>Popis:</b> | V první fázi se podobají mozaikovým trhlinám, ale zasahují všechny asfaltové vrstvy vozovky. Velikost ok je přibližně podle tloušťky asfaltových vrstev 10 - 40 cm. | | | | | | | | |

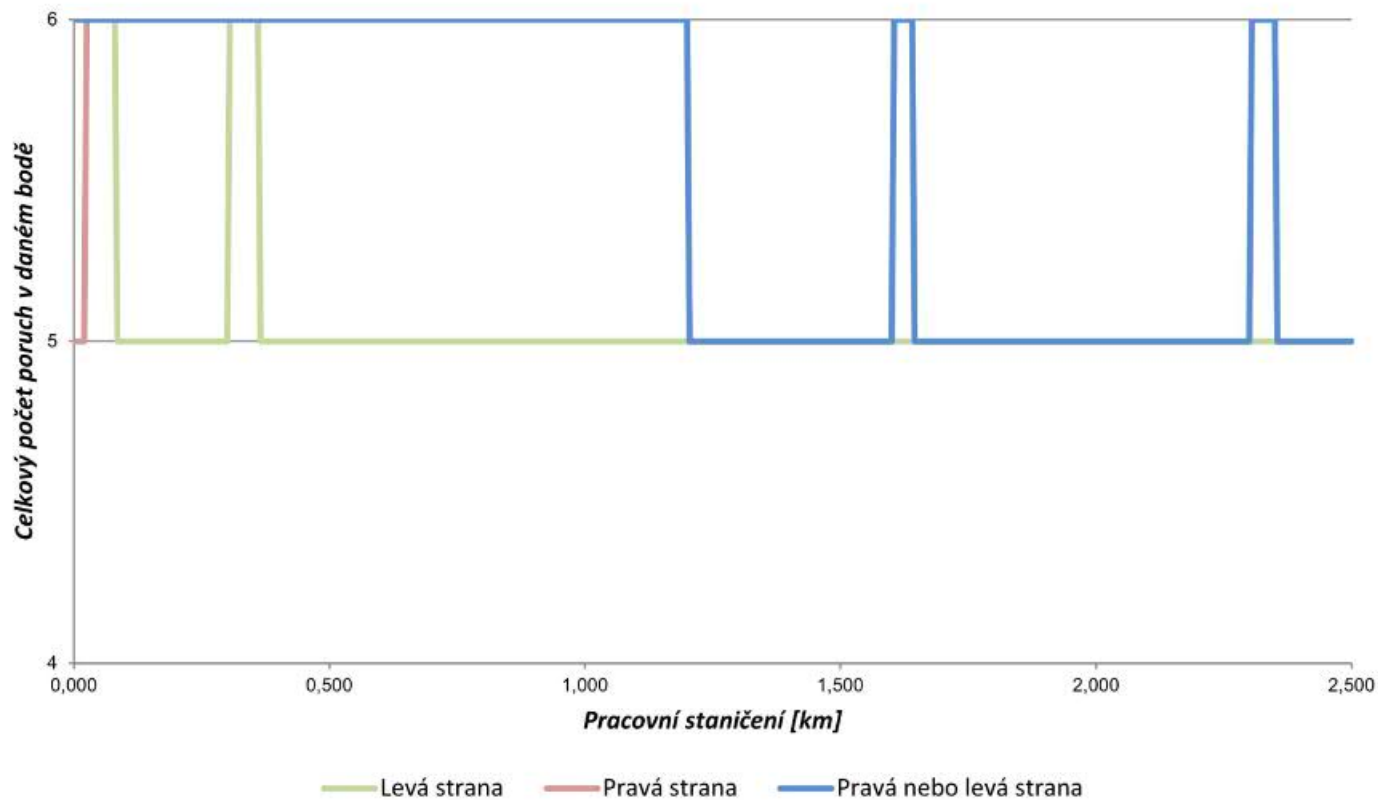
### Součtový graf poruch

| <b>Povrch vozovky:</b> | Povrch je zasažen kavernami a ztrátou asfaltového tmelu místy přecházející do hloubkové koroze. Na vozovce se nachází vysoké množství síťových trhlin. |
| <b>Výčet zastižených poruch:</b> | Kaverny<br>Ztráta asfaltového tmelu<br>Hloubková koroze<br>Síťové trhliny<br>Olamování okrajů vozovky<br>Plošná deformace vozovky |

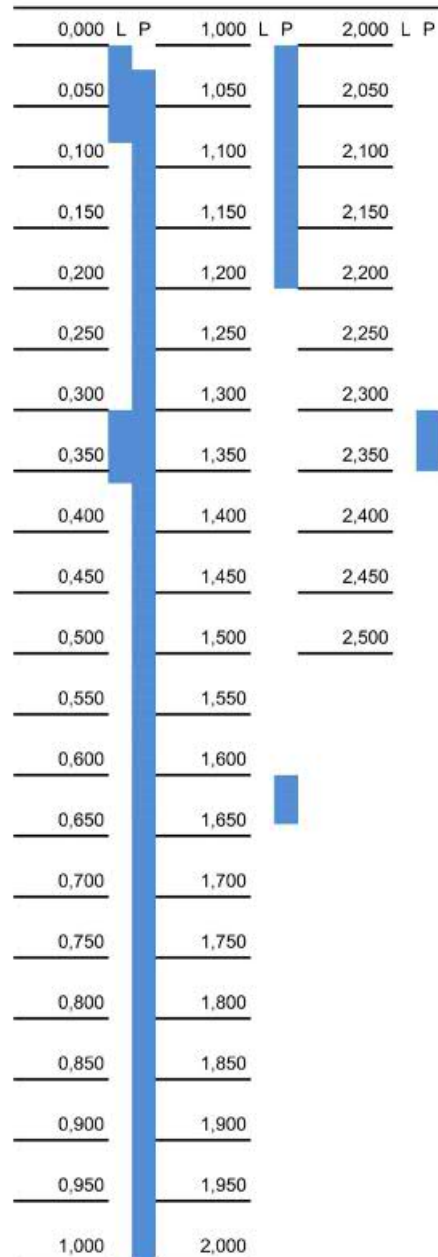
### Výskyt poruchy - pracovní staničení

| <b>Popis:</b> | Projevuje se podélnými, mozaikovými nebo síťovými trhlinami a deformacemi na okraji vozovky nebo poklesem kraje vozovky. Častý výskyt je při konstrukcích jako jsou panely tramvajového tělesa, obrubníky, kolem vpustí, poklopů a jiných napojení na betonové konstrukce. | | | | | | | | |
