# Protokol o podrobné prohlídce

mostního objektu provedené dle Vyhlášky Ministerstva dopravy č. 177/1995 Sb. a předpisu Správy železnic SŽDC S5 Správa mostních objektů

| <b>TÚ 0501</b><br>Plzeň hl.n.-seř.n.(včet.jen seř.n.) –<br>Mladotice (včetně) | | <b>DU A1</b><br>žst. Plzeň hl.n.-seř.n. - (kol.931,301a,301) | | <b>Evd. km</b><br><b>1,548</b> |

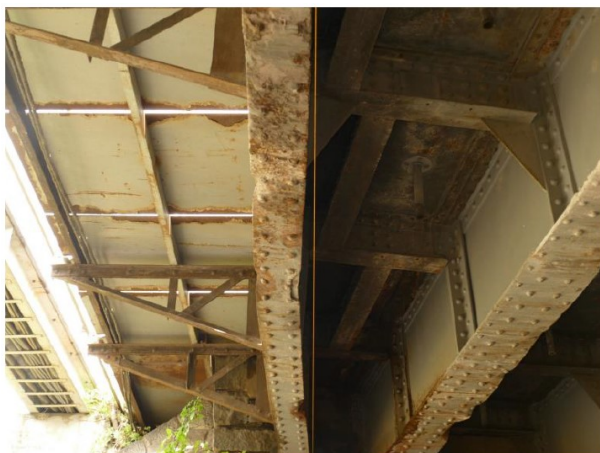
Foto č. 1

- Dolní pásnice deformována i se stojinou hl. nosníku směrem od osy koleje až o cca 100 mm na celou délku nosníku, nosník vrtulovitě deformovaný, vytržení pásnice do hl. 10 mm v délce 200 mm (viz foto č. 1), dolní pásnice zanesená nečistotami
  - Dolní pásnice z vnější i z vnitřní strany místy deformovaná směrem nahoru až o 20 mm v délce až 300 mm

#### Konstrukce K 01 hlavní nosník 1:

- dolní pásnice deformována i se stojinou hl. nosníku směrem od osy koleje až o cca 100 mm na celou délku nosníku, nosník vrtulovitě deformovaný, vytržení pásnice do hl. 10 mm v délce 200 mm

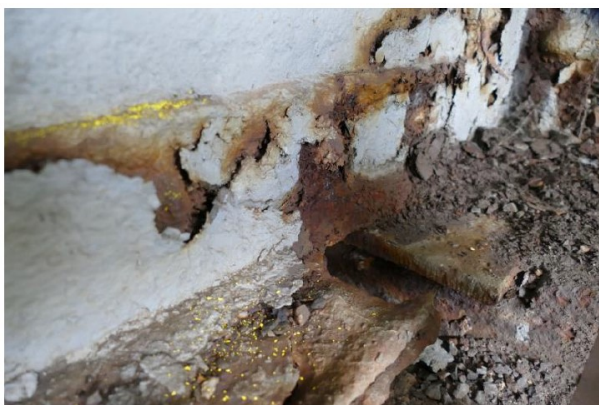
Foto č. 2

- Dolní pásnice a dolní krční úhelník u ložiska zcela prokorodované v délce až 500 mm a v nejhorších případech až ke stojině hlavního nosníku ^ **nosníky č. 1** (viz foto č. 2), **5, 6, 7, 8, 13, 14** (viz foto č. 6), **15 20, 21, 22 a 25**, u ostatních hlavních nosníků korozní oslabení 2 - 6 mm
- Stojina hlavního nosníku u ložiska v dolní části u závěrné zdi zcela prokorodovaná ^ **nosník č. 1**
- Úhelníky svislého ztužení nad ložisky korozně oslabené až o 3 mm na výšku až 200 mm

#### Konstrukce K 01 hlavní nosník 1:

- dolní pásnice a dolní krční úhelník na začátku (nad opěrou O 01) u ložiska zcela prokorodované

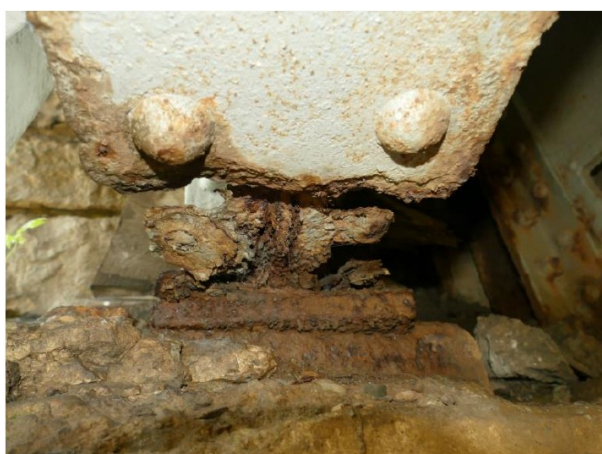
Foto č. 3

- Dolní pásnice a dolní krční úhelník u ložiska zcela prokorodované v délce až 500 mm a v nejhorších případech až ke stojině hlavního nosníku ^ **nosníky č. 1** (viz foto č. 3), **3, 4, 5, 6, 7, 8, 10, 11, 16, 17, 19, 23, 24, 25 a 26**, u ostatních hlavních nosníků korozní oslabení 2 - 6 mm
- Stojina hlavního nosníku u ložiska v dolní části u závěrné zdi zcela prokorodovaná v délce až ke svislému krčnímu úhelníku na výšku až 100 mm ^ **nosník č. 1, 2, 3, 23, 24 a 25**
- Úhelníky svislého ztužení nad ložisky korozně oslabené až o 3 mm na výšku až 200 mm

#### Konstrukce K 01 hlavní nosník 1:

- dolní pásnice a dolní krční úhelník na konci (nad opěrou O 02) u ložiska zcela prokorodované

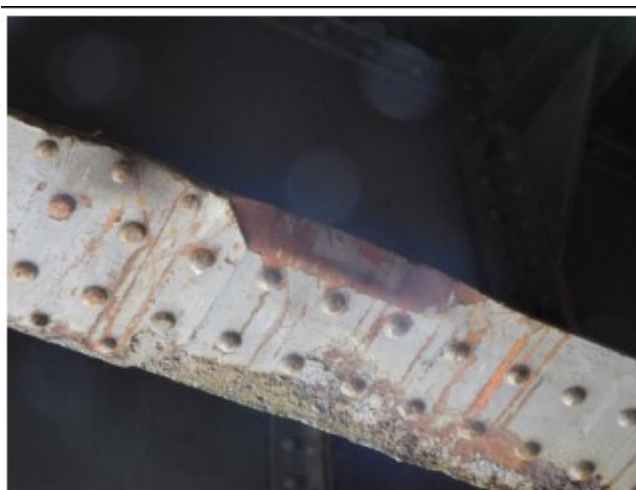
**Foto č. 4**

- Dolní pásnice cca 8x deformována směrem nahoru až o 40 mm ^ utrhané nýty (viz foto č. 4)
- Nejhorší deformace v poli č. 6 v délce až 600 mm

**Konstrukce K 01 hlavní  
nosník 2:**

- dolní pásnice cca 8x  
deformována směrem nahoru až  
o 40 mm ^ utřhané nýty

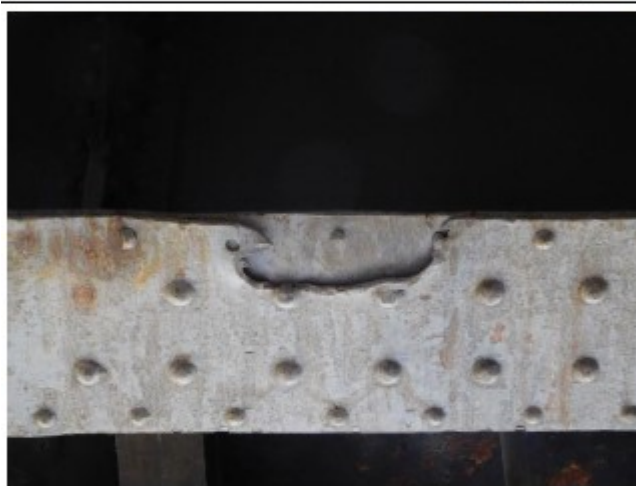
**Foto č. 5**

- Dolní pásnice deformována i se stojinou hl. nosníku směrem doleva až o cca 35 mm na celou délku nosníku
- Dolní pásnice v poli č. 5 odtržená v délce 200 mm do hloubky 10 mm ^ utrhané nýty (viz foto č. 5)
- Dolní pásnice v poli č. 6 deformována směrem nahoru

**Konstrukce K 01 hlavní  
nosník 3:**

- dolní pásnice v poli č. 5  
odtržená v délce 200 mm do  
hloubky 10 mm ^ utřhané nýty

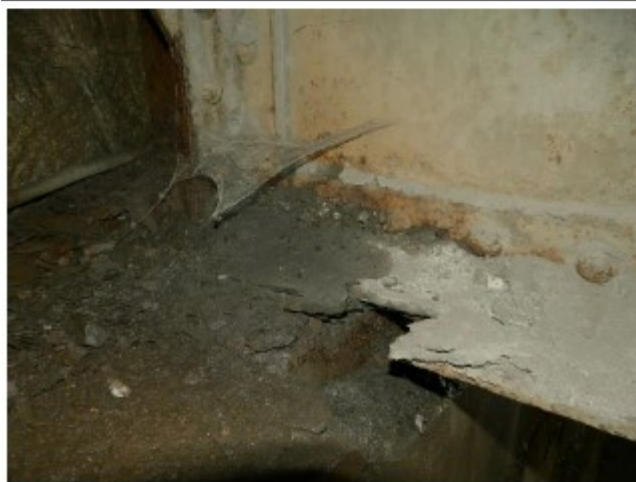
**Foto č. 6**

**Konstrukce K 01 hlavní  
nosník 14:**

- dolní pásnice a dolní krční  
úhelník na začátku (nad opěrou  
O 01) u ložiska zcela  
prokorodované

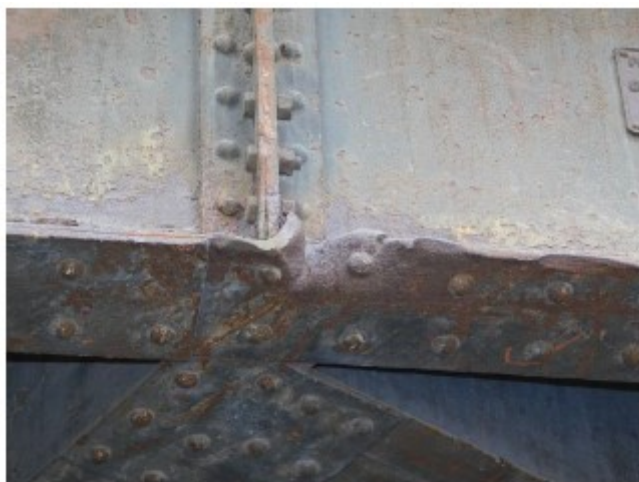
**Foto č. 7**

- 7. Hlavní nosník
  - Dolní pásnice 4x deformována směrem nahoru ^ utrhané nýty
- 8. Hlavní nosník
  - Dolní pásnice v poli č. 5 deformována směrem nahoru
- 9. Hlavní nosník
  - Dolní pásnice v poli č. 6 - 3x deformována směrem nahoru a v poli č. 7 - lx deformována směrem dolů, v délce až 400 mm
- 13. Hlavní nosník
  - Dolní pásnice v poli č. 7 deformována směrem nahoru
- 21. Hlavní nosník
  - Dolní pásnice v poli č. 6, 3x deformována směrem nahoru
- 27. Hlavní nosník
  - Dolní pásnice v poli č. 5 deformována směrem nahoru
- 29. Hlavní nosník
  - z vnější strany v **5. poli - tržení dolní pásnice včetně krčního úhelníku dl. 70 mm, š. 180 mm, vyhnutá (deformovaná) směrem nahoru o 70 mm** (viz foto č. 7)

**Konstrukce K 01 hlavní nosník 29:**

- z vnější strany v 5. poli - tržení dolní pásnice včetně krčního úhelníku dl. 70 mm, š. 180 mm, vyhnutá (deformovaná) směrem nahoru o 70 mm

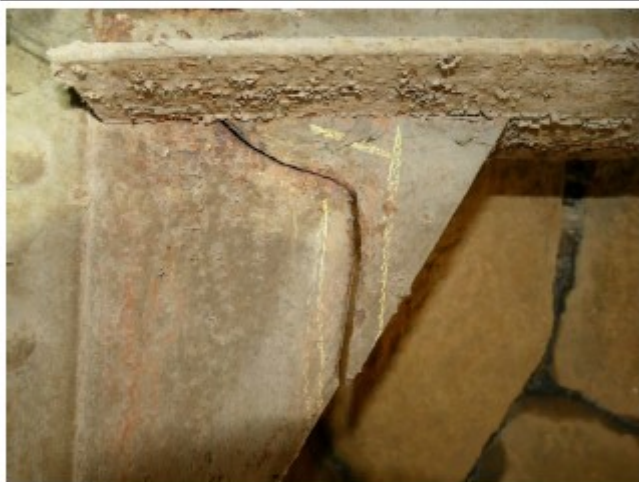
**Foto č. 8**

**Konstrukce K 01 příčné ztužení mezi nosíky 23 a 24:**

- nad opěrou O 02 svislá výztuha (styčnicková deska) spoje hl. nosníku a příčného ztužení prasklá, svislá trhлина pokračuje ve spoji příčného ztužení k hl. nosníku podél krčního úhelníku

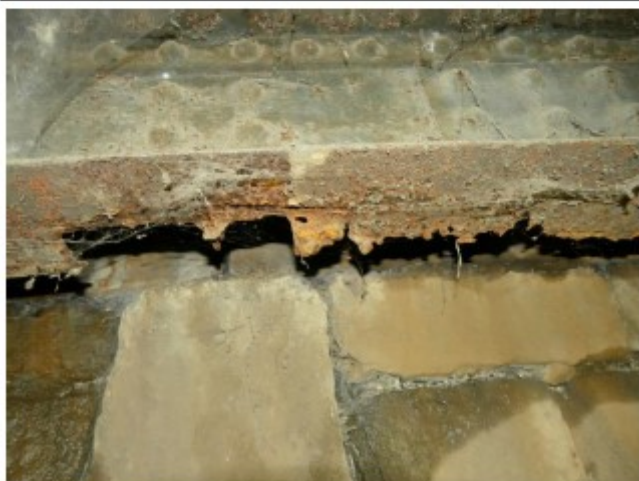
**Foto č. 9**

- Dolní úhelník **na začátku (nad opěrou O 01)** prokorodovaný v délce až 250 mm a šířce až ke stojině příčného ztužení, příčné ztužení mezi hlavními nosíky:
  - 1 a 2 - v délce 250 mm
  - 2 a 3 - v délce 300 mm
  - 5 a 6 - trhlina (korozní oslabení)
  - 20 a 21 - v délce 510 mm
  - 21 a 22 - v délce 620 mm (viz foto č. 9)
  - Ostatní úhelníky korozně oslabení s hranami do ostra
- Mezi hl. nosníkem č. 23 a č. 24 nad opěrou O 02 **svislá výztuha** (styčnicková deska) spoje hl. nosníku a příčného ztužení **prasklá**, svislá trhlina pokračuje ve spoji příčného ztužení k hl. nosníku podél krčního úhelníku (viz foto č. 8)

**Konstrukce K 01 příčné ztužení mezi nosíky 21 a 22:**

- dolní úhelník na začátku (nad opěrou O 01) prokorodovaný v délce až 250 mm a šířce až ke stojině příčného ztužení, příčné ztužení mezi hlavními nosíky

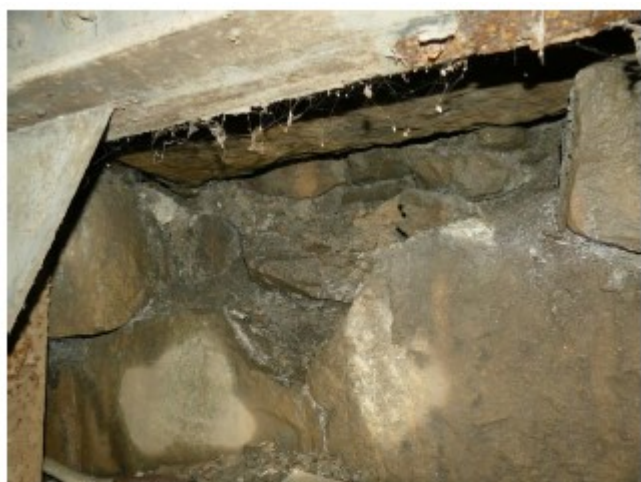
**Foto č. 10**

- Místy patrné průsaky vody
- Kamenné zdivo mezi 1. - 3. hlavním nosníkem rozvolněné, z čela zajištěné dřevěnými fošnami
- **Kamenné zdivo mezi 6. a 7. hlavním nosníkem v horní části vypadané do hloubky až 430 mm, kaverna v ploše 400/700 mm (viz foto č. 10)**
- Mezi 3. - 4., 21. - 22. hlavním nosníkem vysunutý 1 kámen až o 60 mm
- Za 7. hlavním nosníkem vysunutý kámen
- Spárování zdiva místy popraskané, uvolněné a vypadlé

#### **Závěrná zed' O 01**

- kamenné zdivo mezi 6. a 7. hlavním nosníkem v horní části vypadané do hloubky až 430 mm, kaverna v ploše 400/700 mm

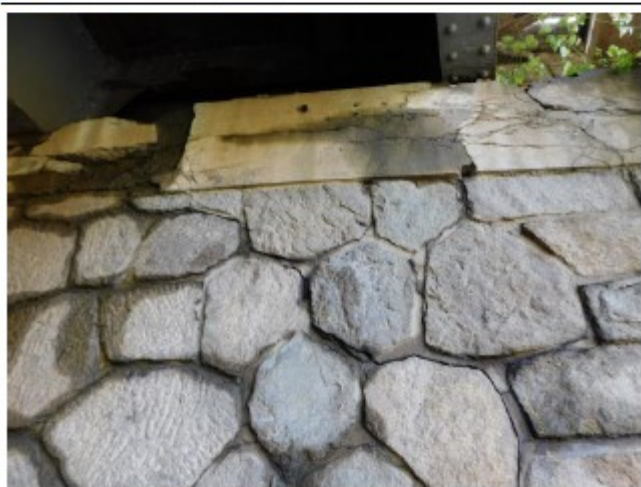
**Foto č. 11**

- Dříkem opěry místy prosakuje voda
- Vlevo 2,00 m od hrany šikmá trhlinka po spárování šířky až 5 mm na celou výšku dříku (viz foto č. 11)

#### **Opěra O 01:**

- vlevo 2,00 m od hrany šikmá trhlina po spárování šířky až 5 mm na celou výšku dříku

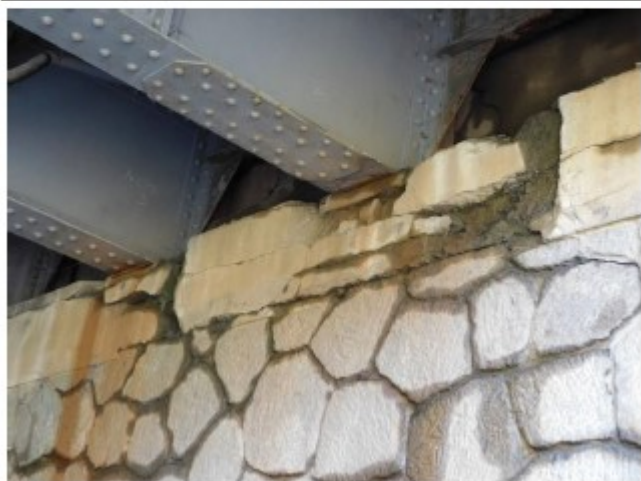
**Foto č. 12**

- **V levé části úložného prahu (od 1. po 3. nosník) beton silně rozpraskaný, degradovaný (vydrolený) do hl. až 60 mm na téměř celou výšku, možná ztráta pevnosti (viz foto č. 12)**
- **Pod ložisky degradace betonu do hloubky až 60 mm, pod nosníky č.: 1, 2, 3, 5, 6, 7, 8, 13, 14 a 20**
- Horní plocha silně zanesená, napadaný štěrk
- Z čela vlevo degradace povrchových úprav vč. degradace betonu, do hl. až 40 mm

#### **Úložný práh O 01:**

- v levé části úložného prahu (od 1. po 3. nosník) beton silně rozpraskaný, degradovaný (vydrolený) do hl. až 60 mm na téměř celou výšku, možná ztráta pevnosti
