Věc: Doporučení geotechnického konzultanta - rozsah zasíťování stavby „Sanace zářezu Plzeň - Železná Ruda - Alžbětín v úseku km 27,565-27,920“  
Naše č.j.: 32/D/2024/JĎu

Datum: 10.7.2024

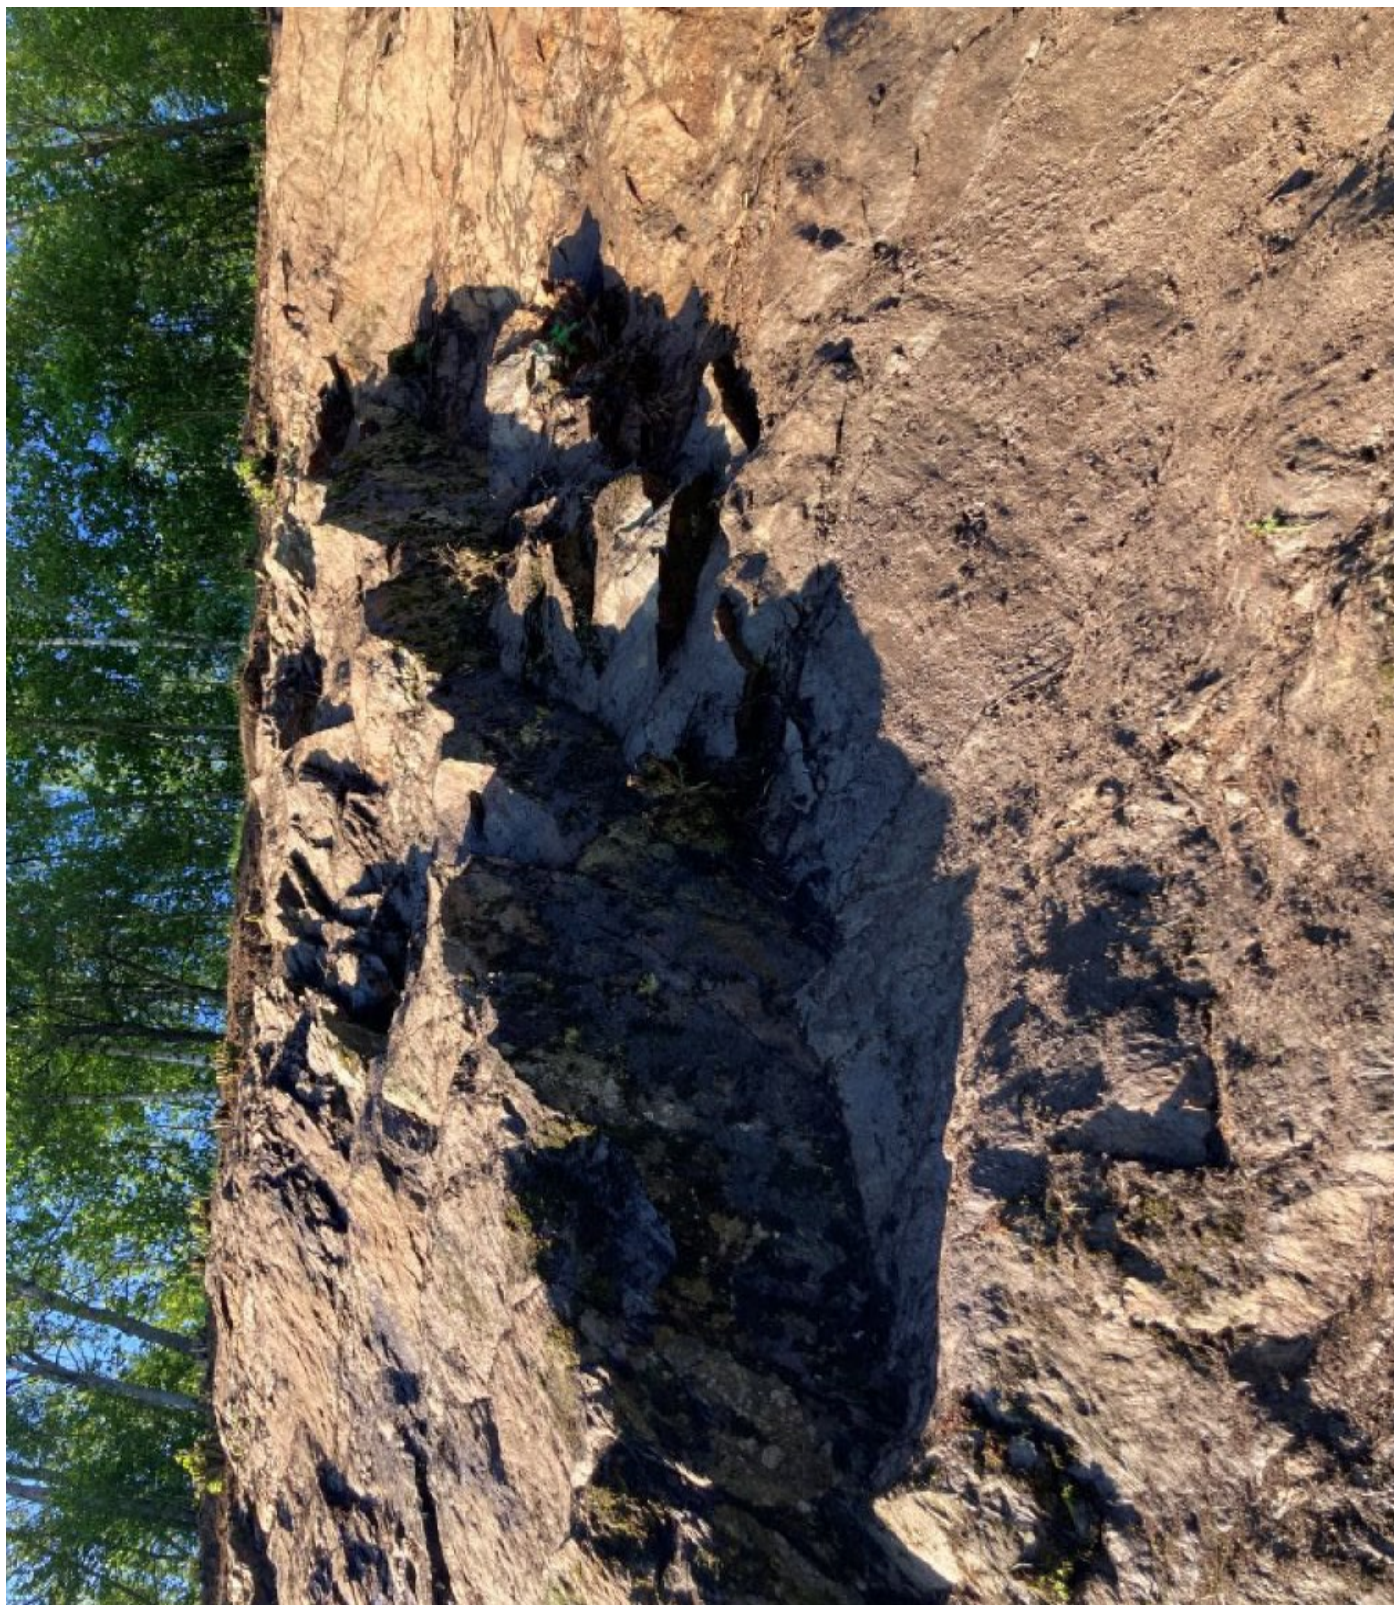
Dále byly vytipovány tři lokální místa, s potencionálně nestabilními bloky hornin. Protože nebylo možné jejich ruční odlomení, doporučuji k odstranění využít hydraulického systému Darda klínů. Jedná se o tyto místa:

1. km 27,740 (odhadované množství do 5m<sup>3</sup>)
2. km 27,780 (odhadované množství do 5m<sup>3</sup>)
3. km 27,800 (odhadované množství do 5m<sup>3</sup>)

Převis v km 27,740

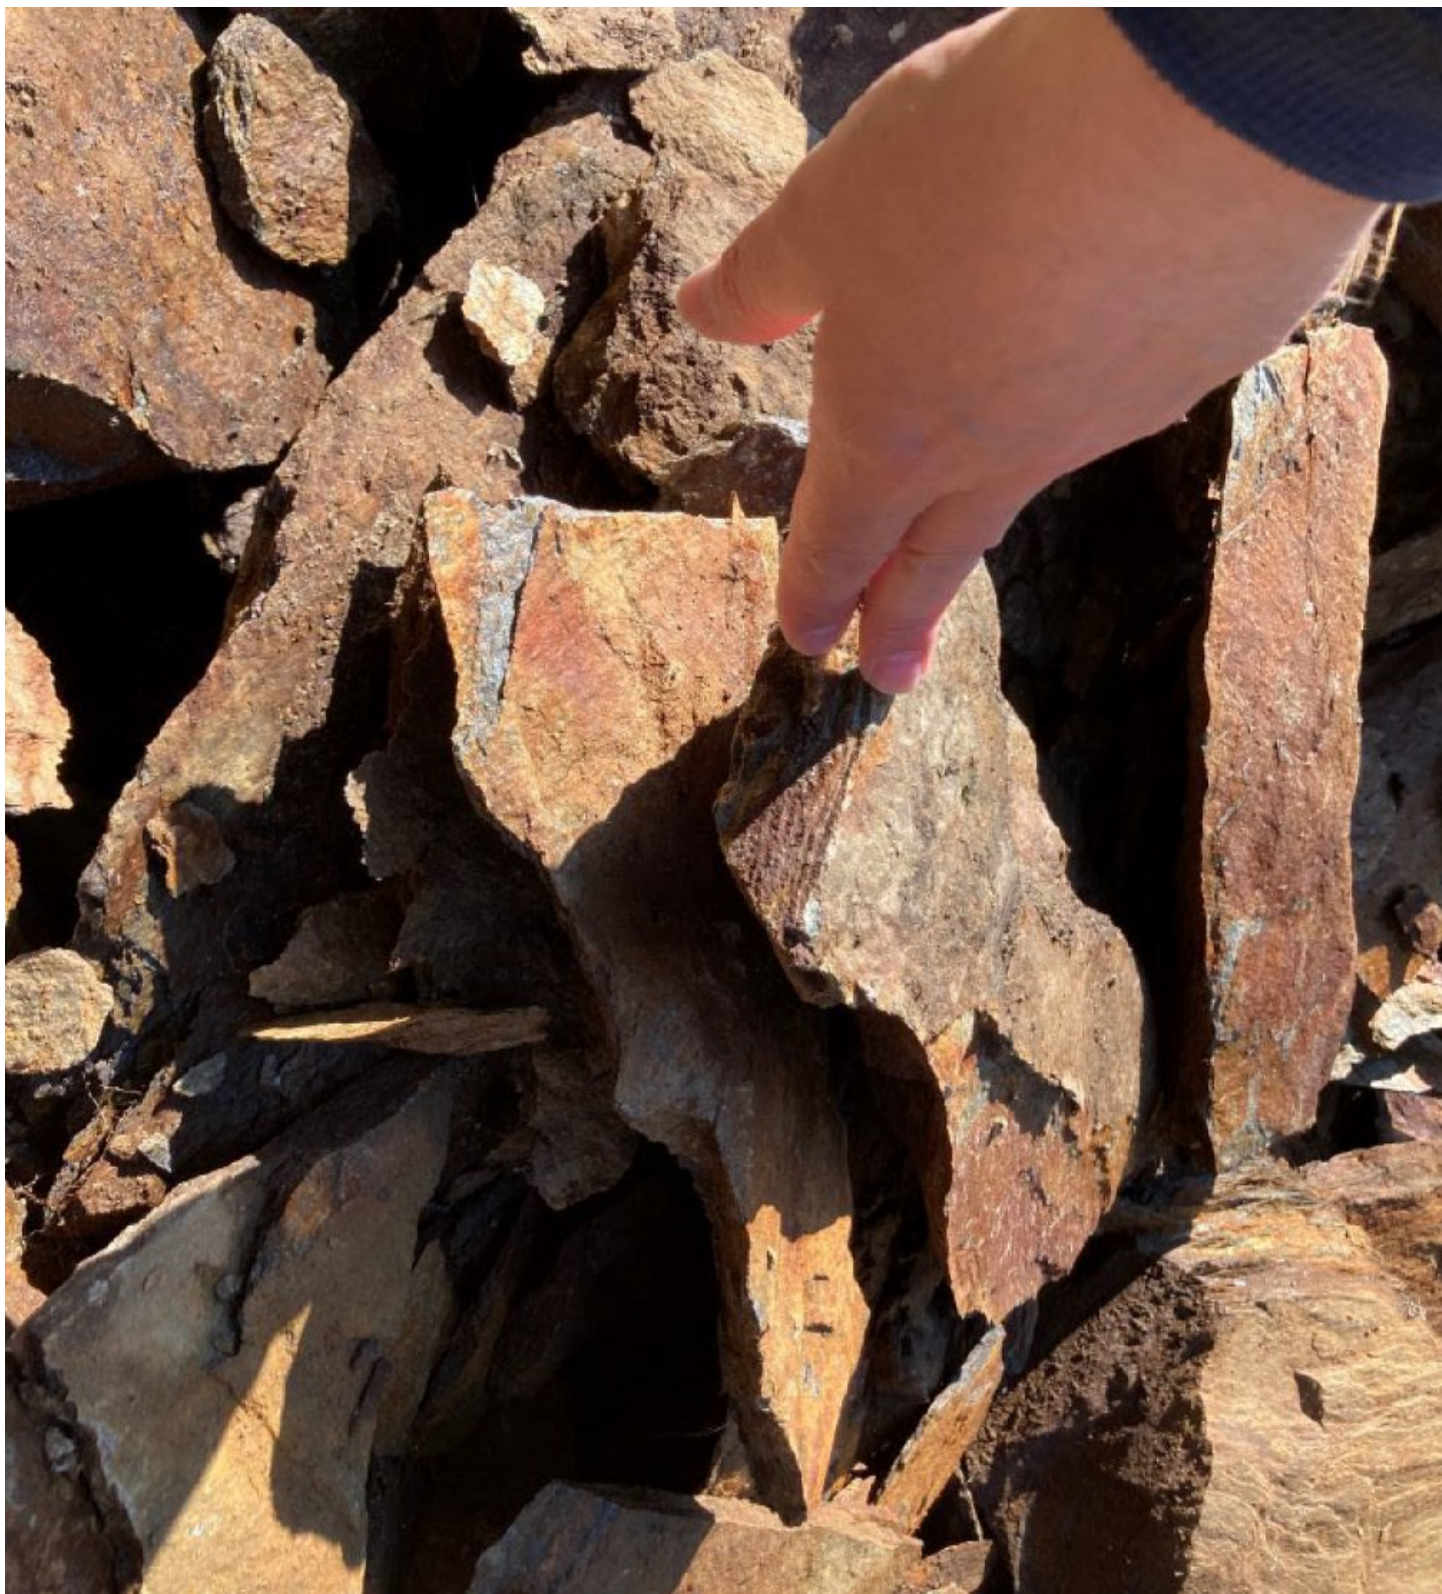
Charakter úlomků po provedení očisty, km 27,700

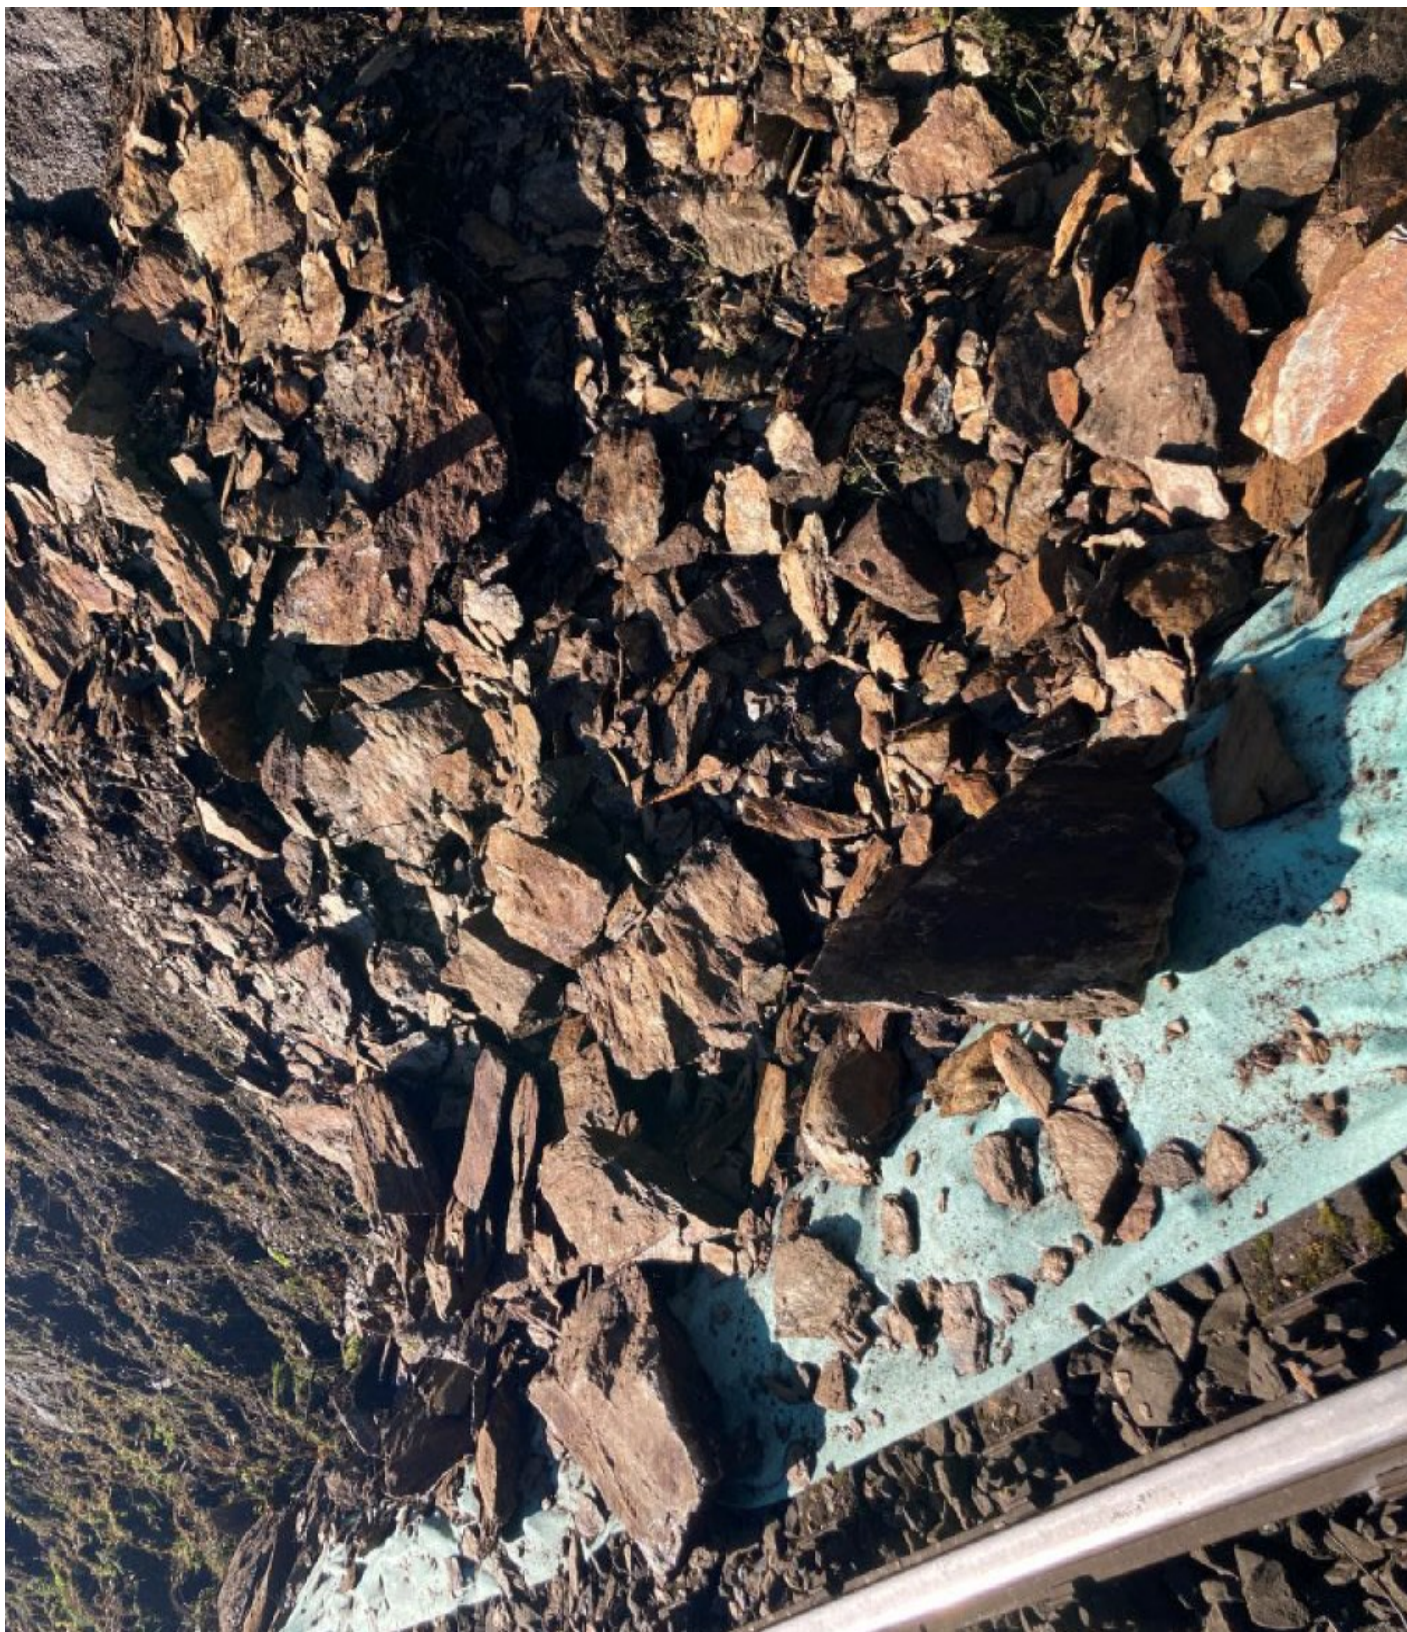
Dtto

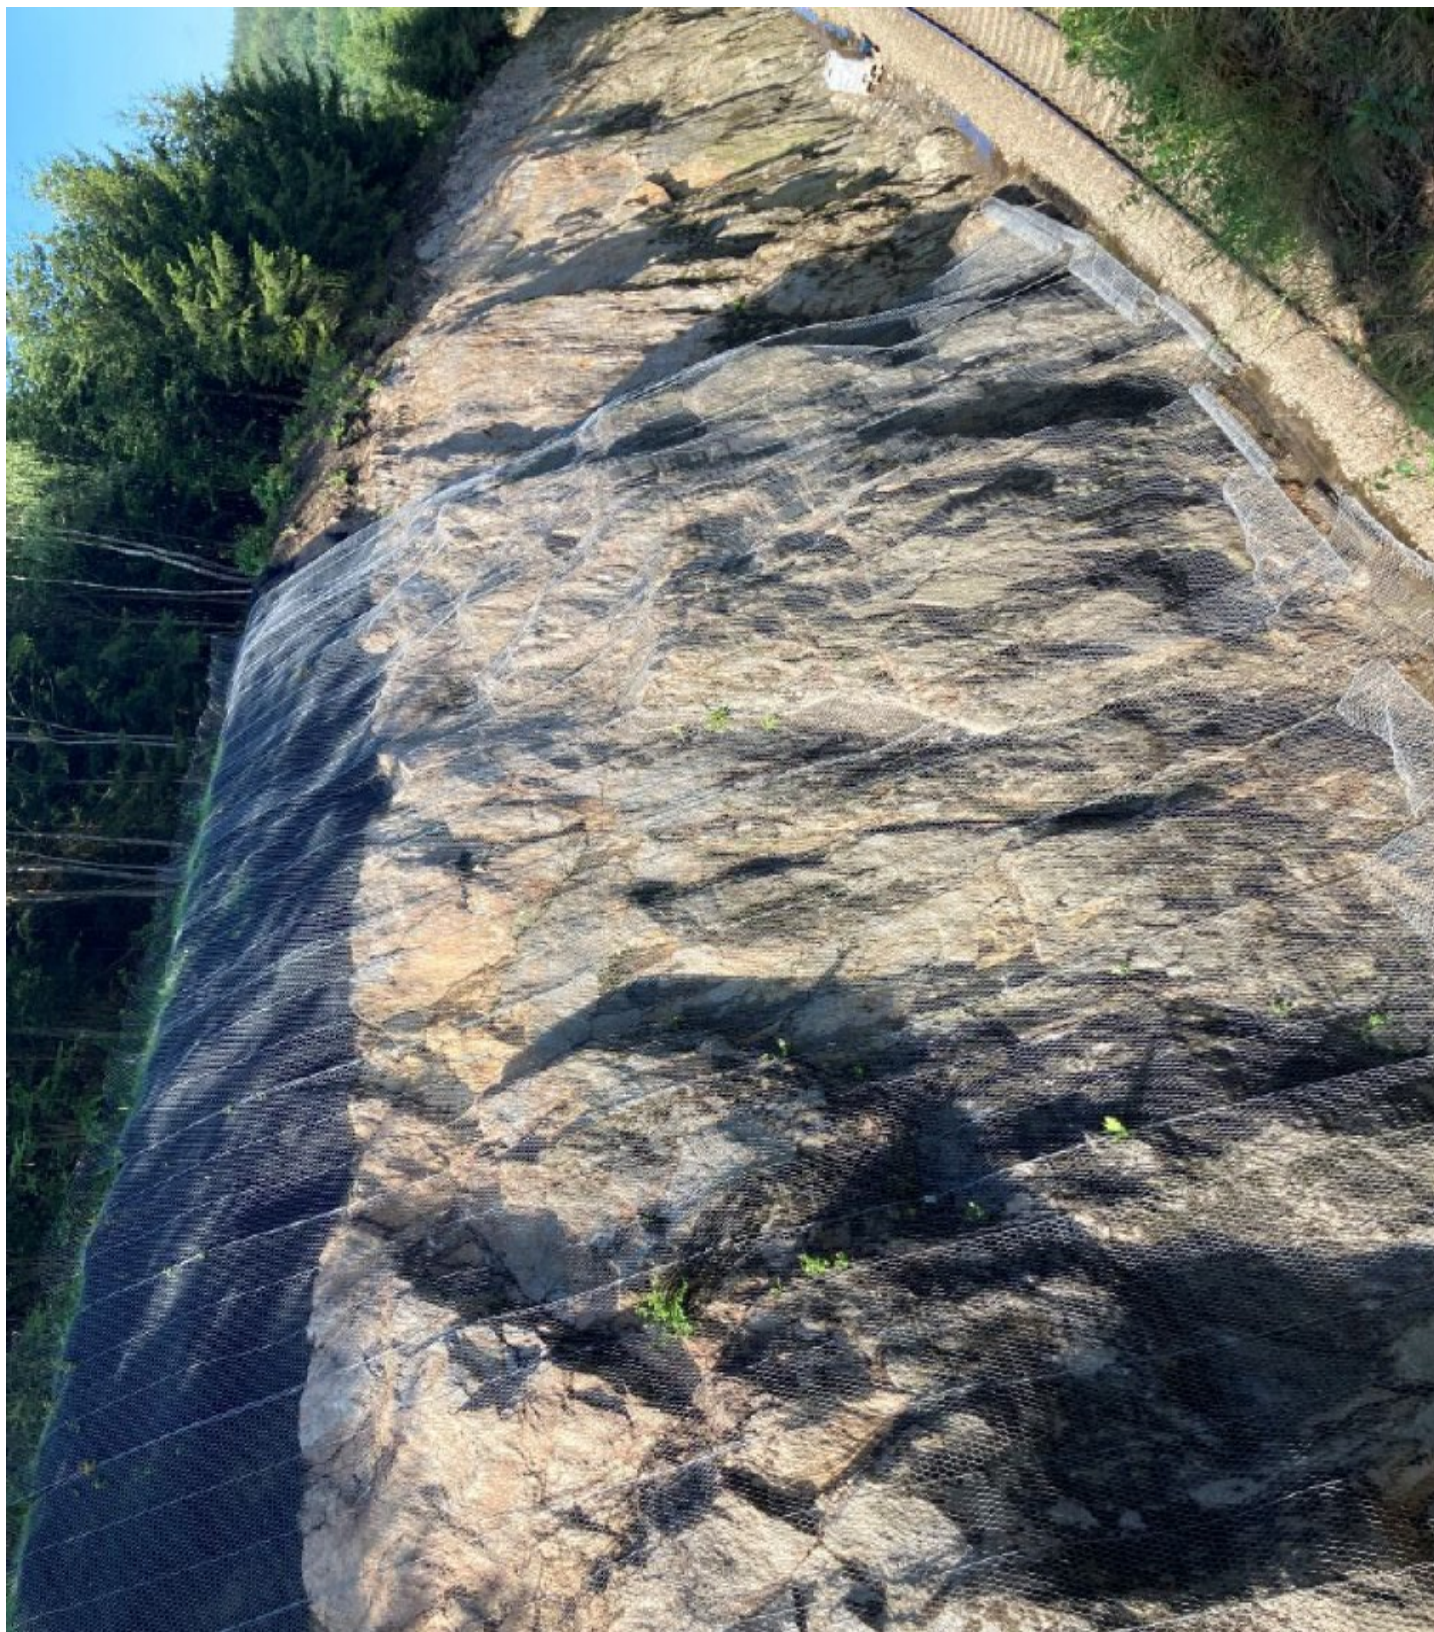
Pohled na začátek zářezu, počátek síťování v km 27,650 - 27,720

Dle vizuálního stavu očištěného povrchu levého svahu zářezu doporučujeme k zasíťování tyto části:

1. km 27,650 -27,720
2. km 27,730 - 27,850

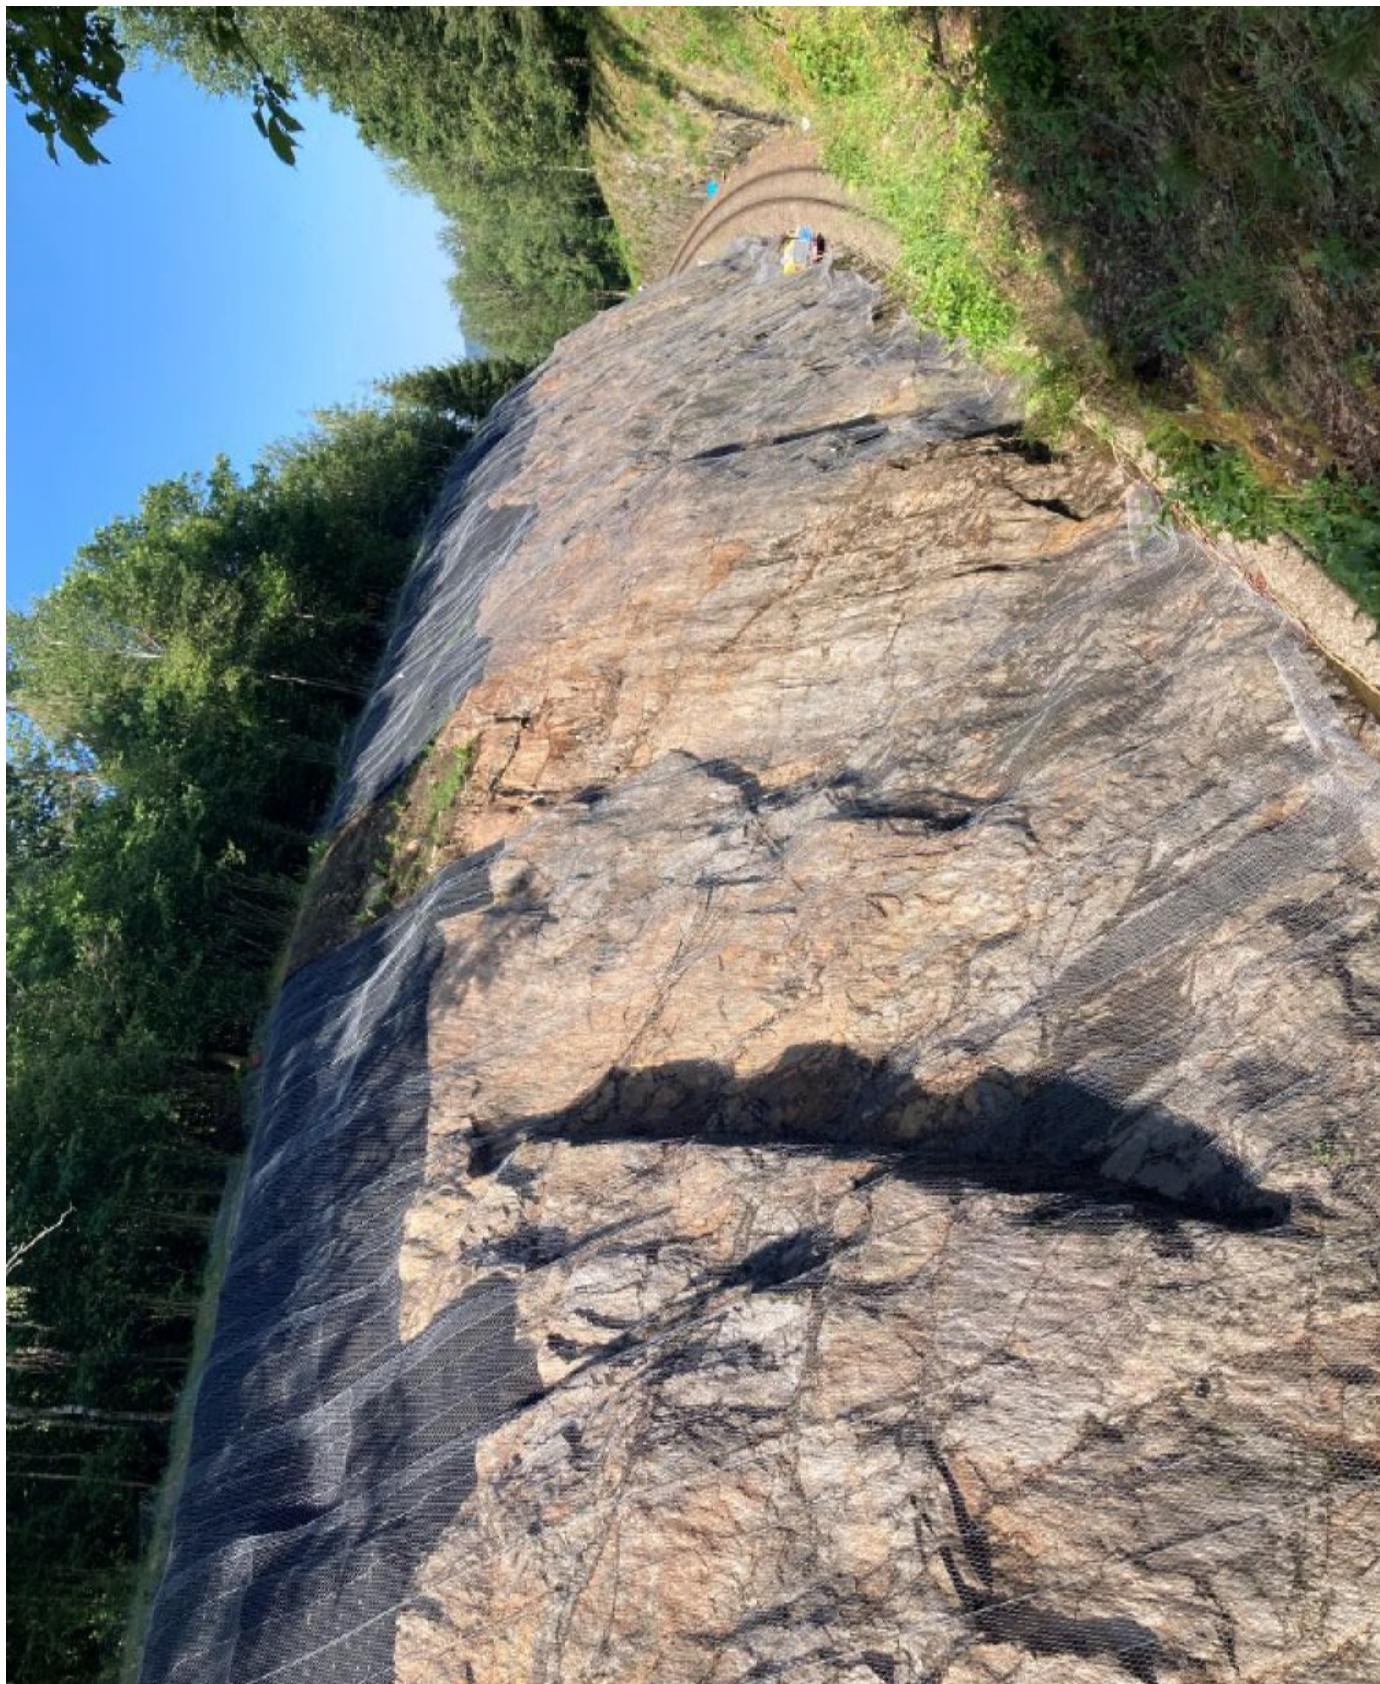
Počátek druhého úseku zasítování v km 27,730

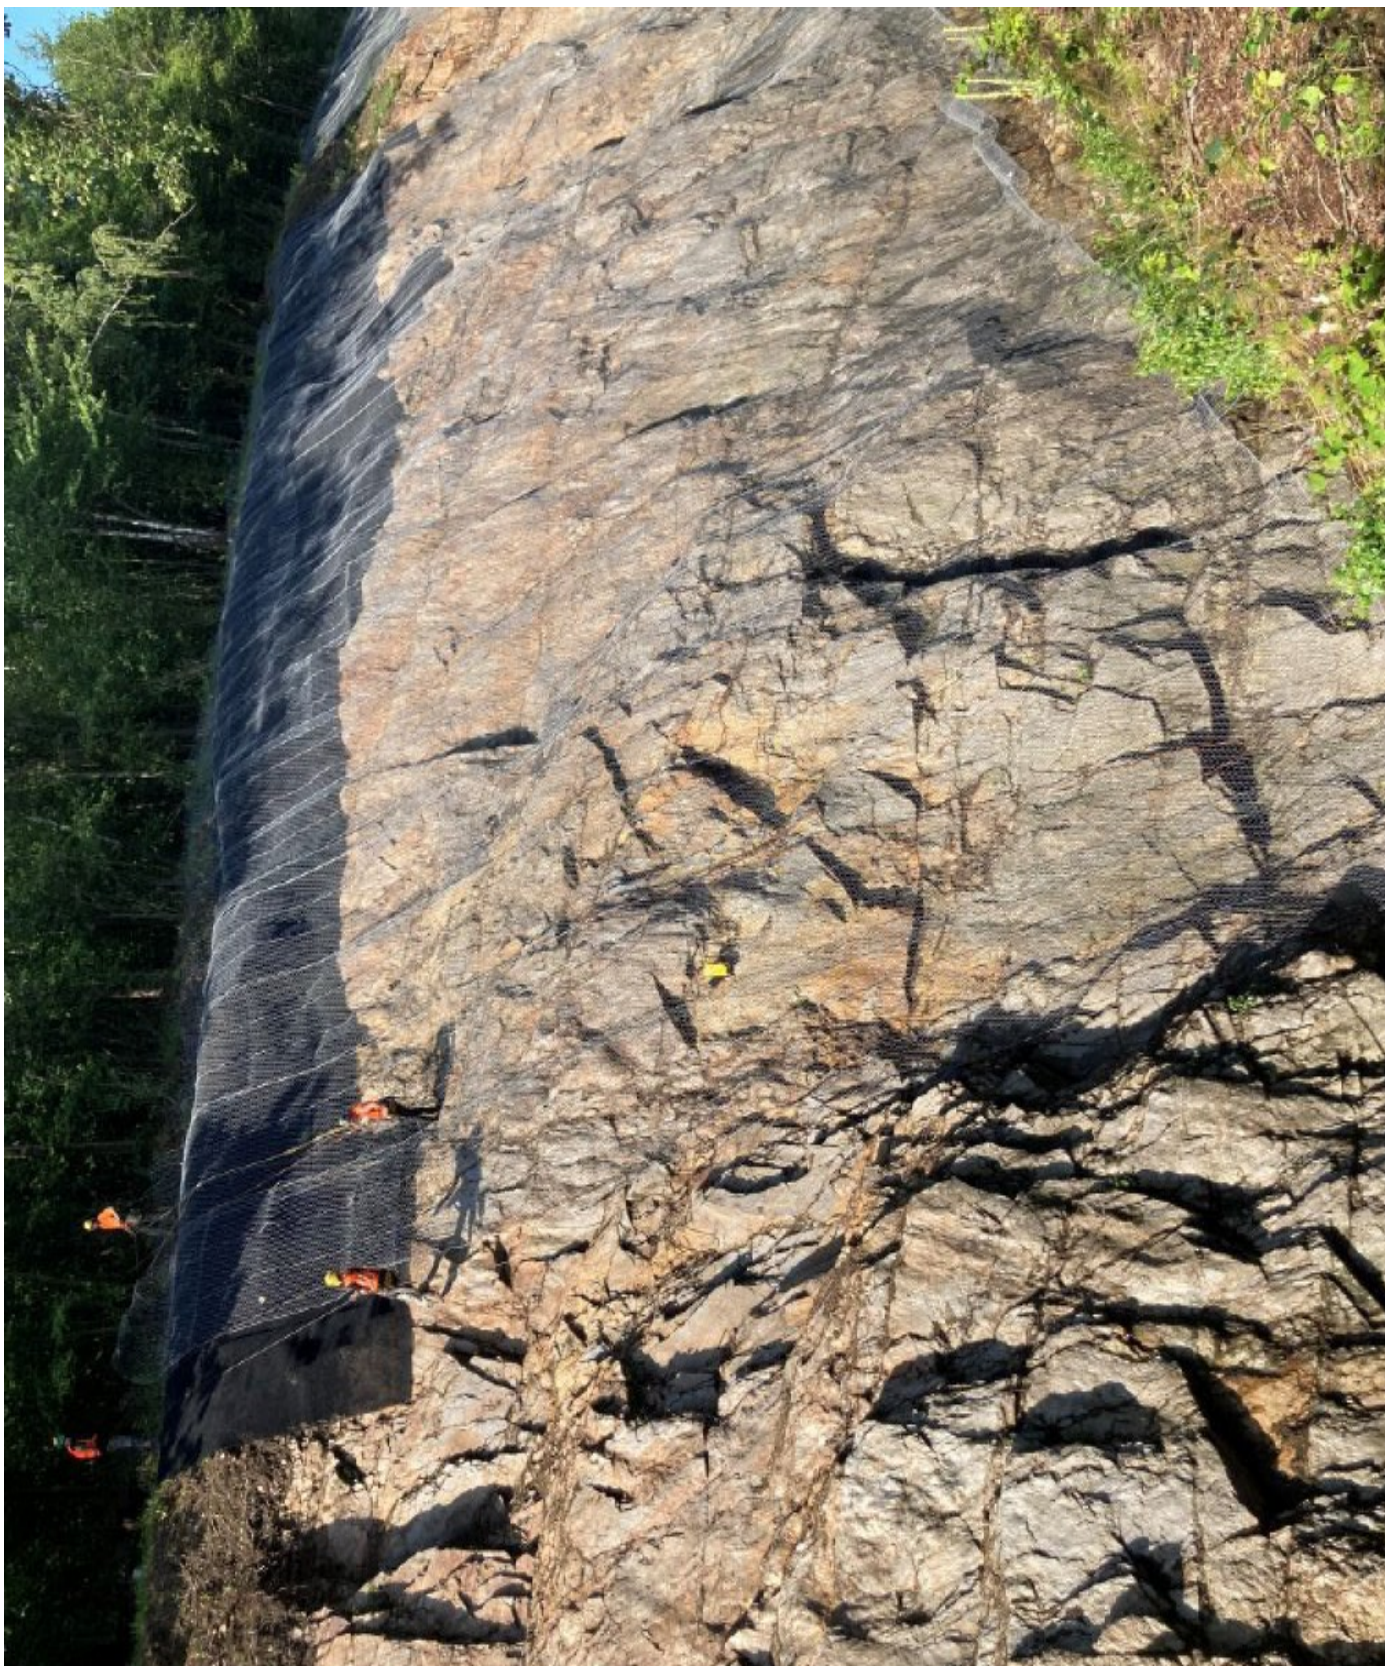
Pohled na část svahu v km 27,760

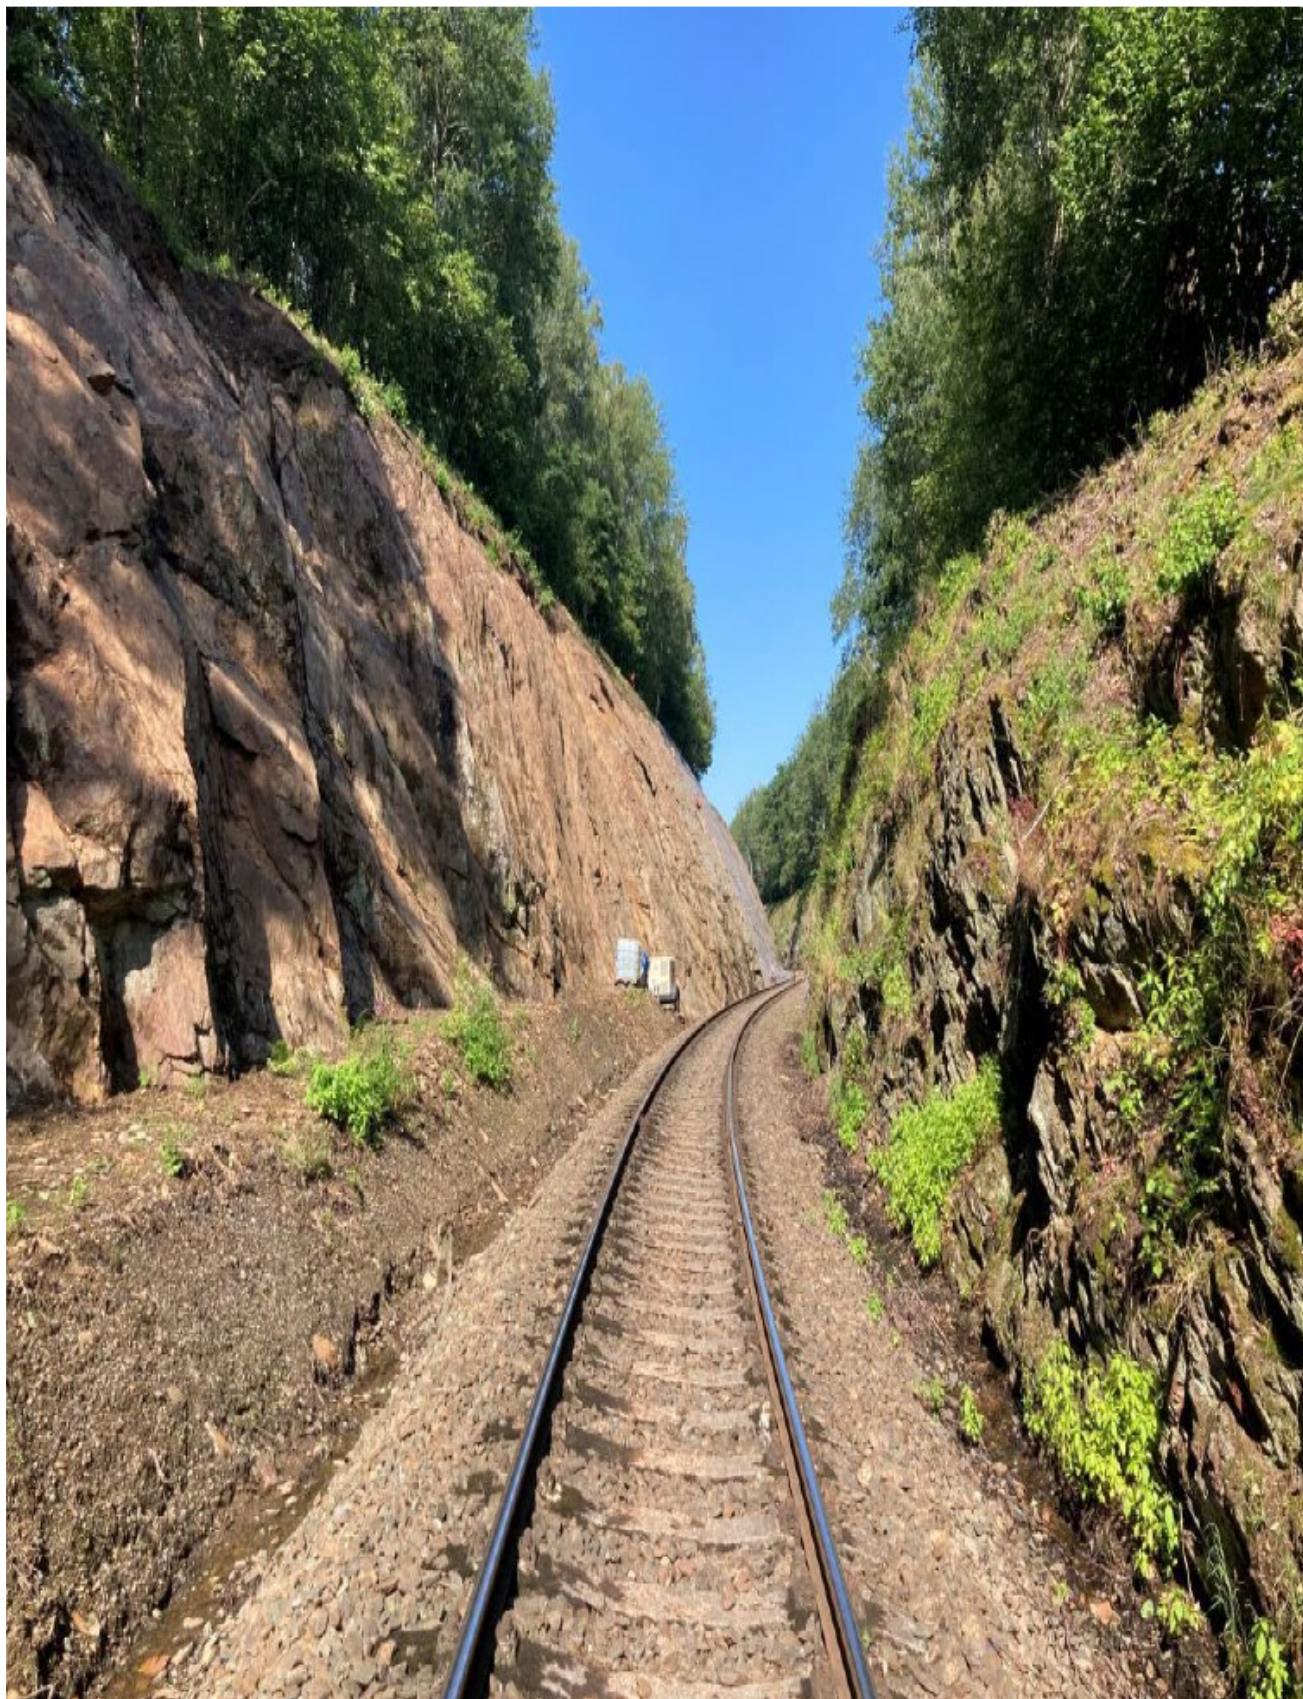
Pohled na vyčištěnou spodní lavici v km 27,850
