RESTAURÁTORSKÁ DOKUMENTACE

Restaurátorský průzkum a záměr fasády administrativní budovy Hradební 772/12, Praha 1

Září 2015

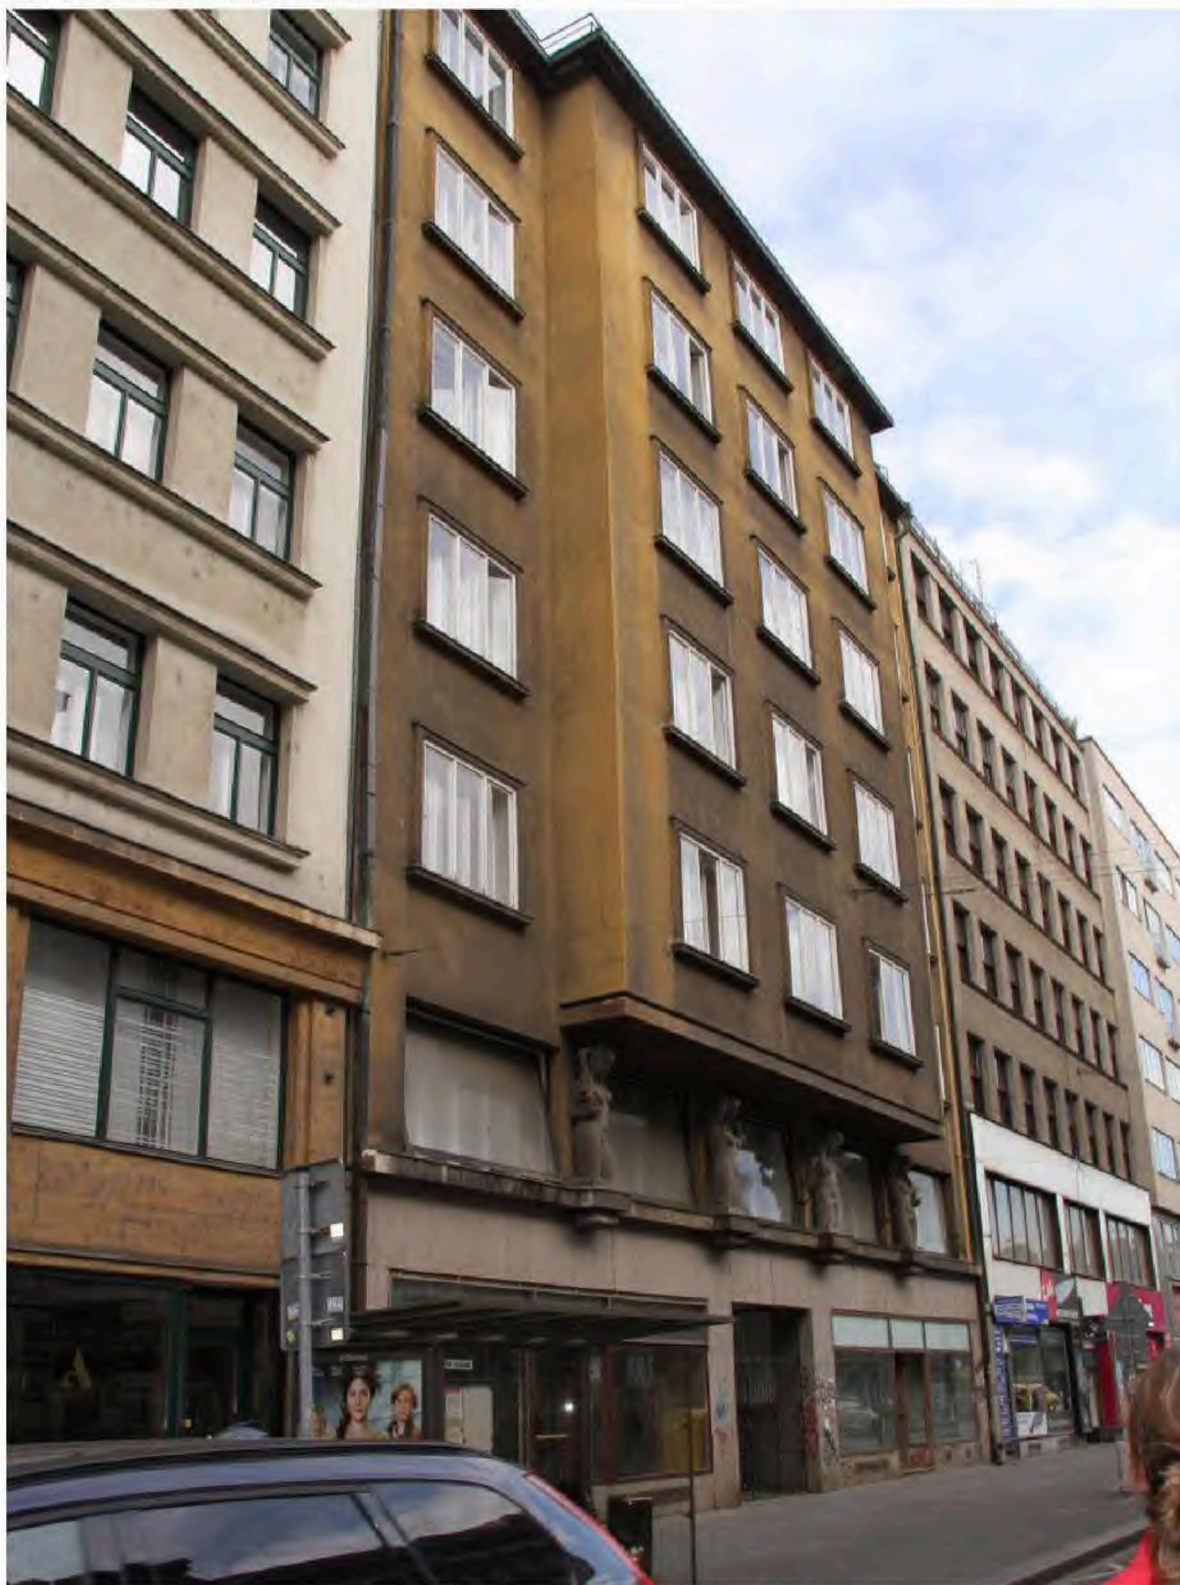
Fasáda je velmi odolná a dochovala se v poměrně dobrém stavu, poškození mají převážně lokální charakter. Povrch omítky je znečištěn usazeným prachem z ovzduší, ptačími výkaly a dalšími nečistotami, které vytváří tmavou vrstvu, a to především v místech dešťových stínů v plochách pod římsami. V ploše pod pravým oknem prvního patra je fasáda poškozena bílým nápisem, pravděpodobně se jedná o graffiti. Místy je omítka prostoupena trhlinami, které však nemají statický charakter a s největší pravděpodobností se jedná jen o poruchu omítky. Lokálně se nachází drobná plastická poškození. V rámci průzkumu byla fasáda celoplošně zrevidována poklepáním kladívky. Tím došlo ke zjištění dutin v omítce různého rozsahu. Všechna dutá místa však stále zůstávají pevná. Na této fasádě bylo nalezeno pouze jedno místo v havarijním stavu – jde o pruh omítky pod okapem vpravo o šířce přibližně 15 cm a délce jeden metr směrem dolů. V průběhu průzkumu byla pořízena mapa poškození, která je přílohou této zprávy.

Obrázek 1: celkový pohled na hlavní průčelí

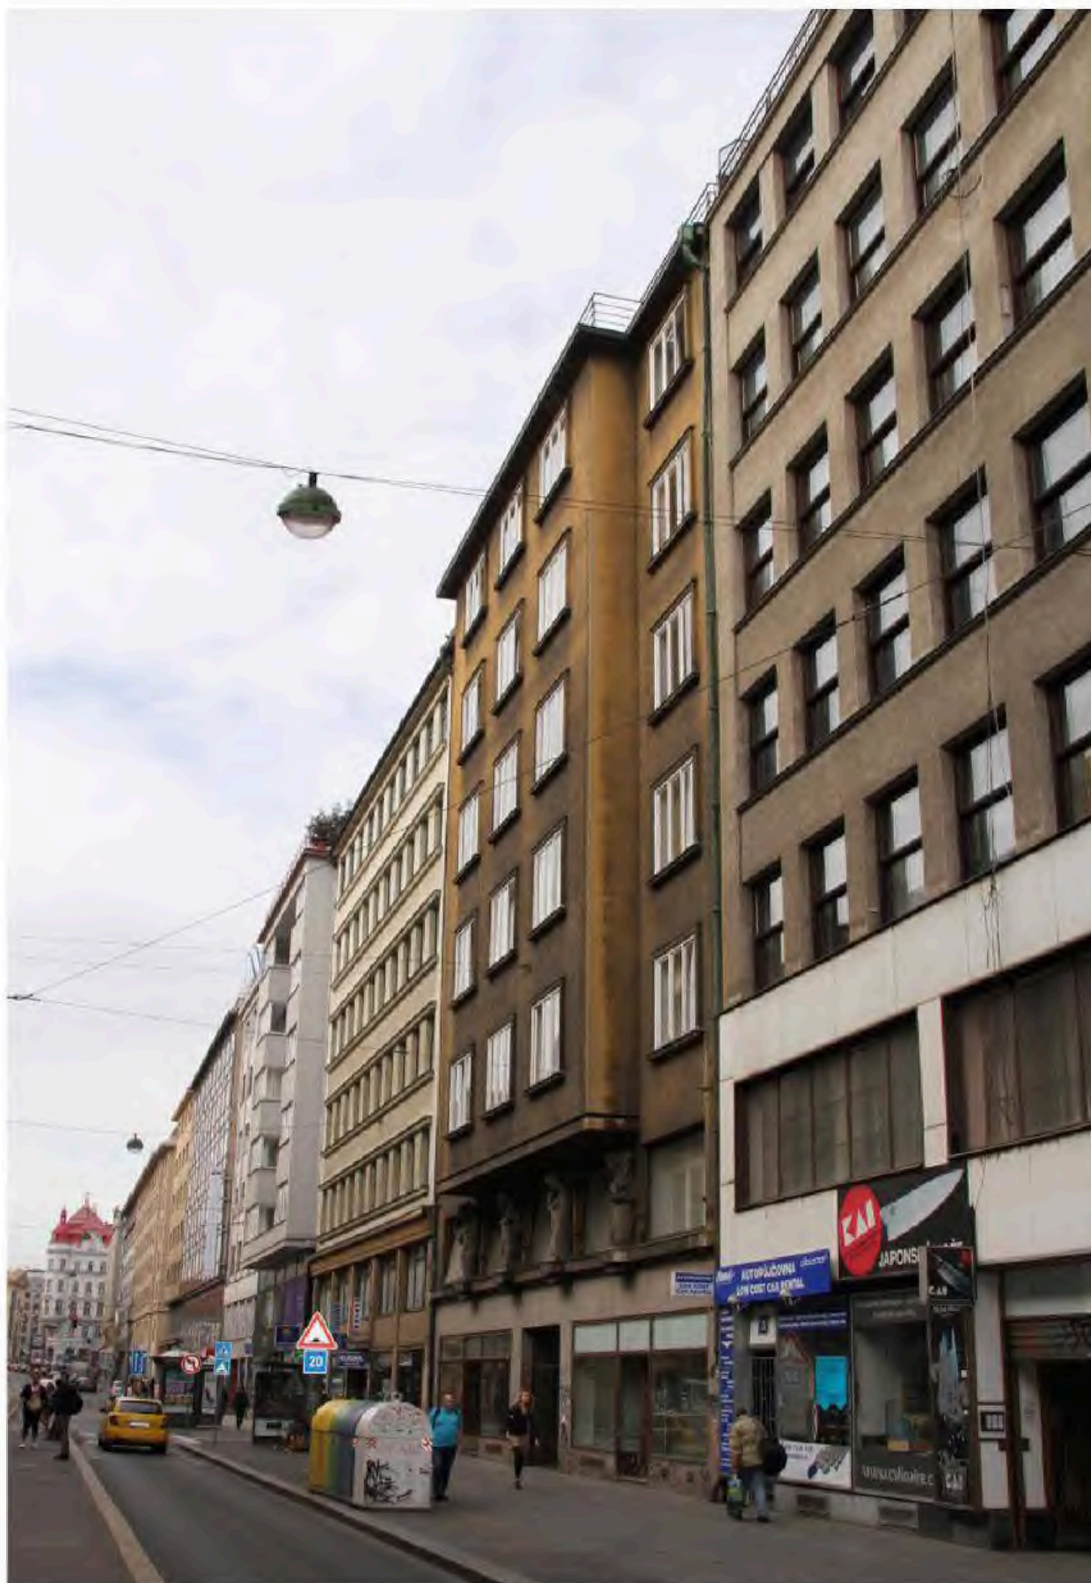
Obrázek 2: Celkový pohled na hlavní průčelí

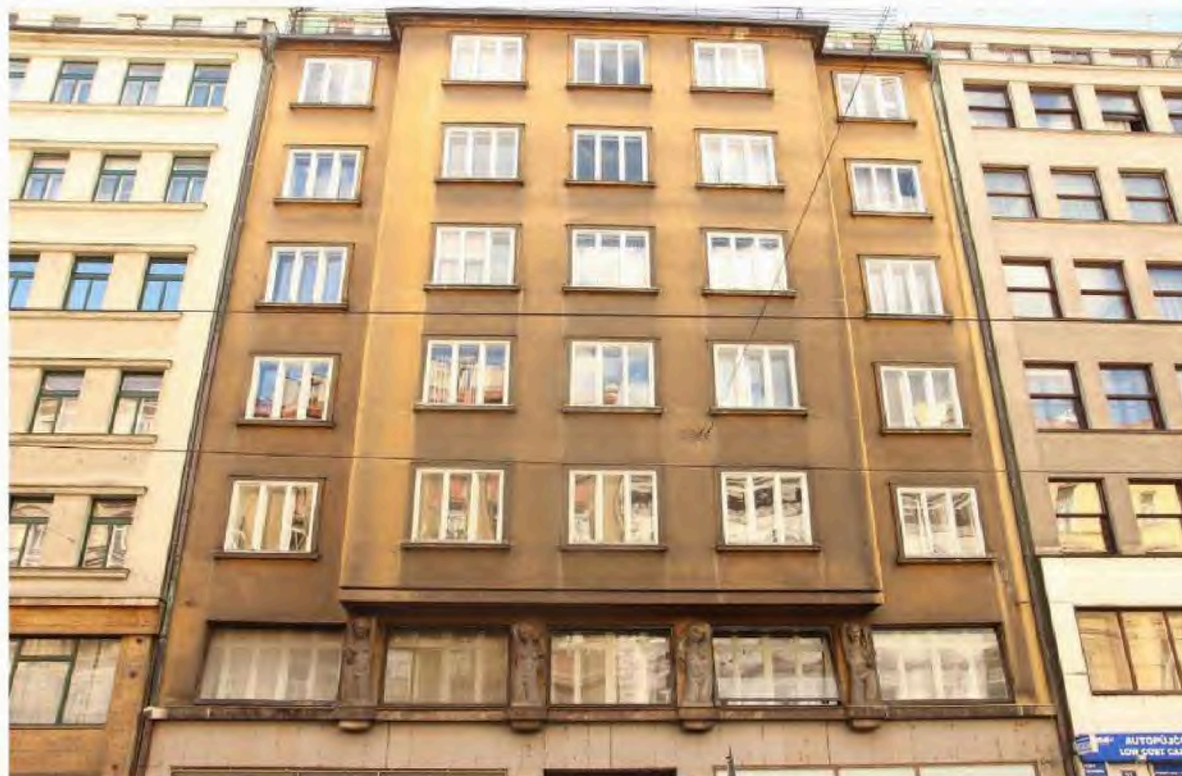
Obrázek 3: Čelní pohled na hlavní průčelí od kordonové římsy výš

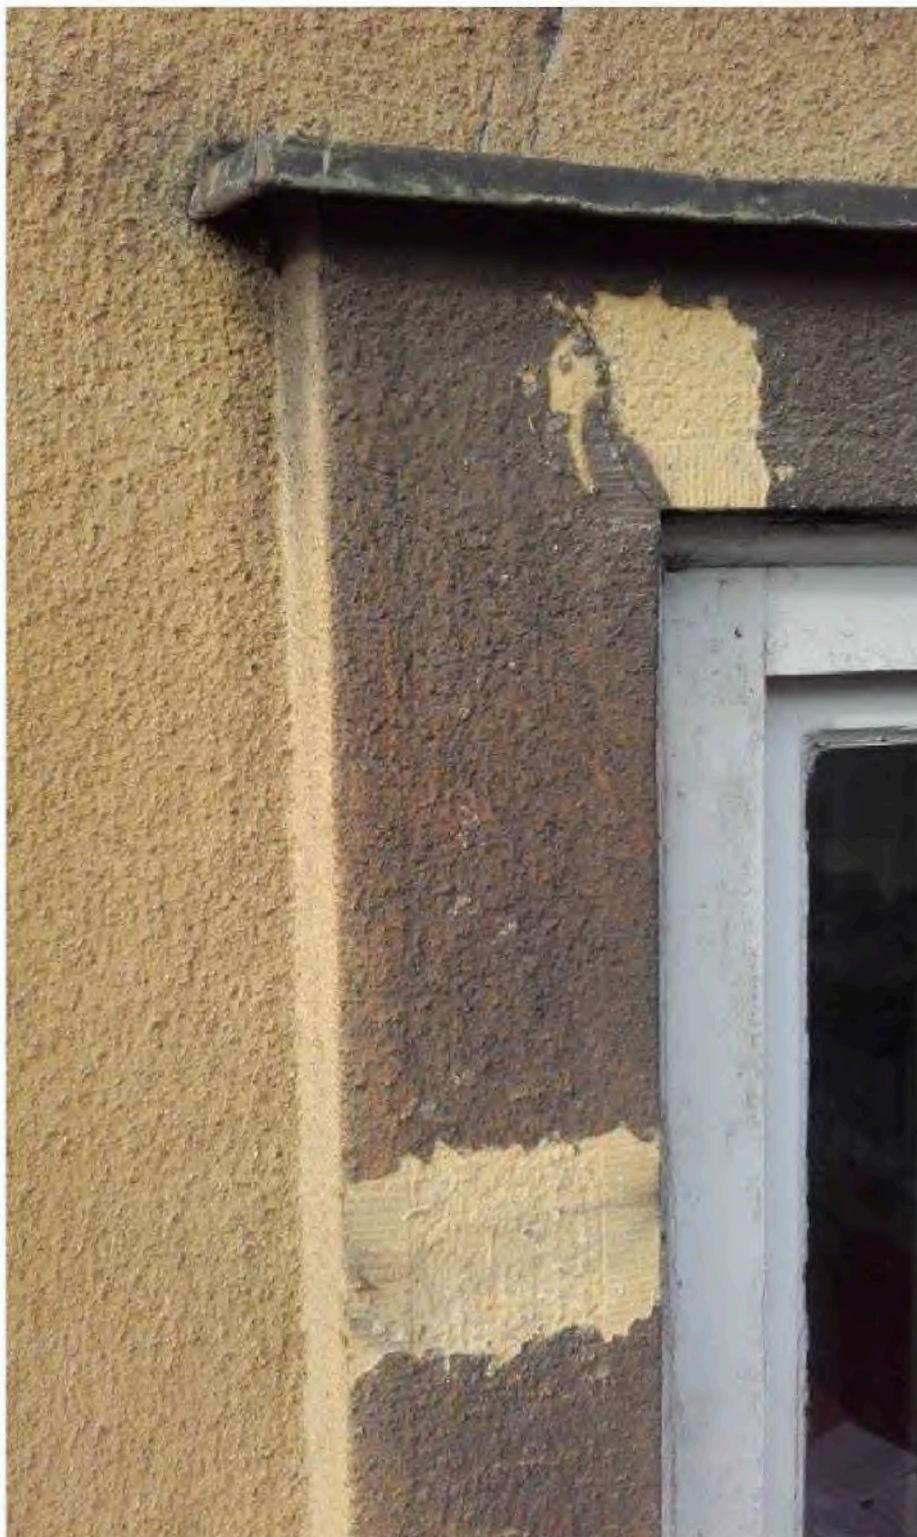
Fasáda, obrácená do Revoluční ulice, je tvořena tvrdou cementovou pohledovou omítkou probarvenou ve hmotě, jejíž povrch je kamenicky opracovaný. Ta je překryta jednou vrstvou světle okrového, nátěru. Na něm se nachází silnější, výrazně zašpiněná vrstva pravděpodobně mladšího strukturálního nátěru. Na základě výsledku stratigrafie vzorku omítky z průčelí obráceného do Hradební ulice se lze domnívat, že oba nátěry jsou druhotné a tvrdá cementová omítka byla původně, stejně jako v ulici Hradební, prezentována bez nátěru.

Obrázek 16: Detail světle okrového a tmavého strukturálního nátěru na omítce

Je pravděpodobné, že současné dvě vrstvy nátěru jsou druhotné a fasáda byla průvodně prezentována bez nátěru. V rámci restaurování je tedy možné se vrátit k původnímu pojetí a obě vrstvy nátěru osnímat. Vzhledem však k tomu, že provedení mladšího strukturálního nátěru působí svým provedením kvalitně, je také možné jej zachovat a dále prezentovat jako jeden z dokladů historického vývoje budovy. Toto by mělo být ujasněno po postavení lešení a provedení podrobné revize povrchu a zkoušek snímání nátěrů.

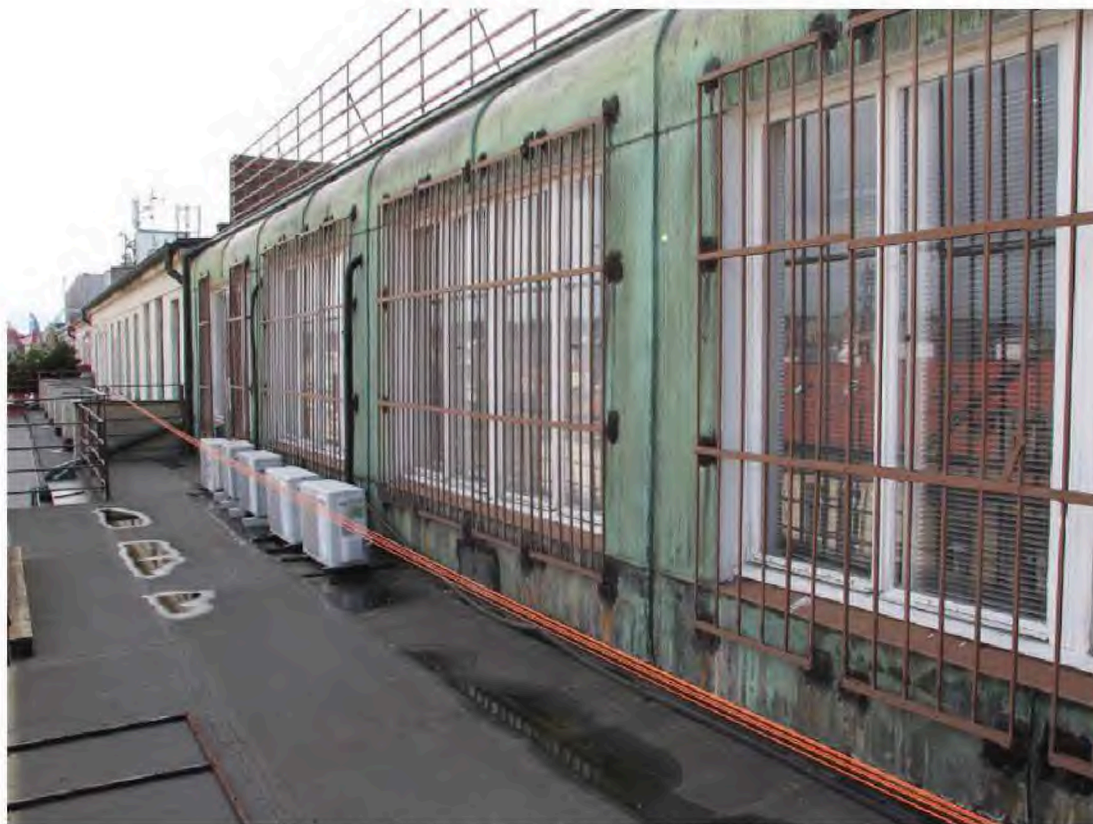
Obrázek 17: Terasa, obrácená do Revoluční ulice

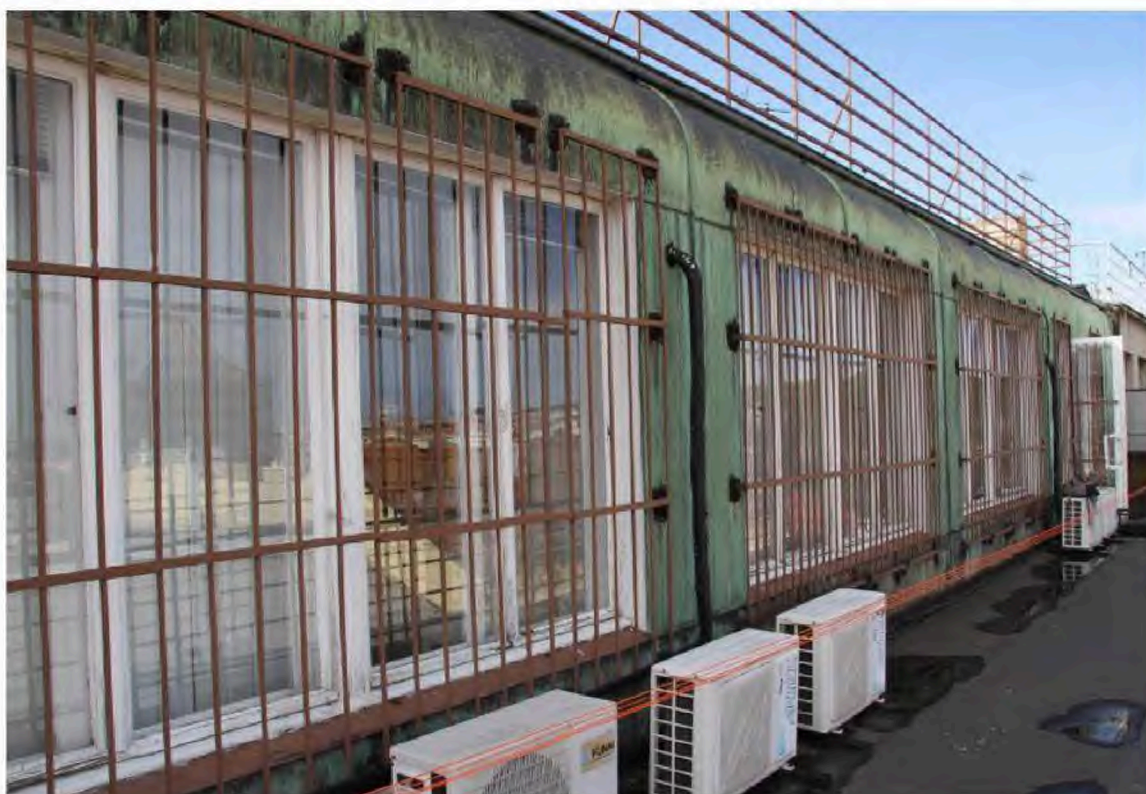
Obrázek 18: Terasa, obrácená do Revoluční ulice

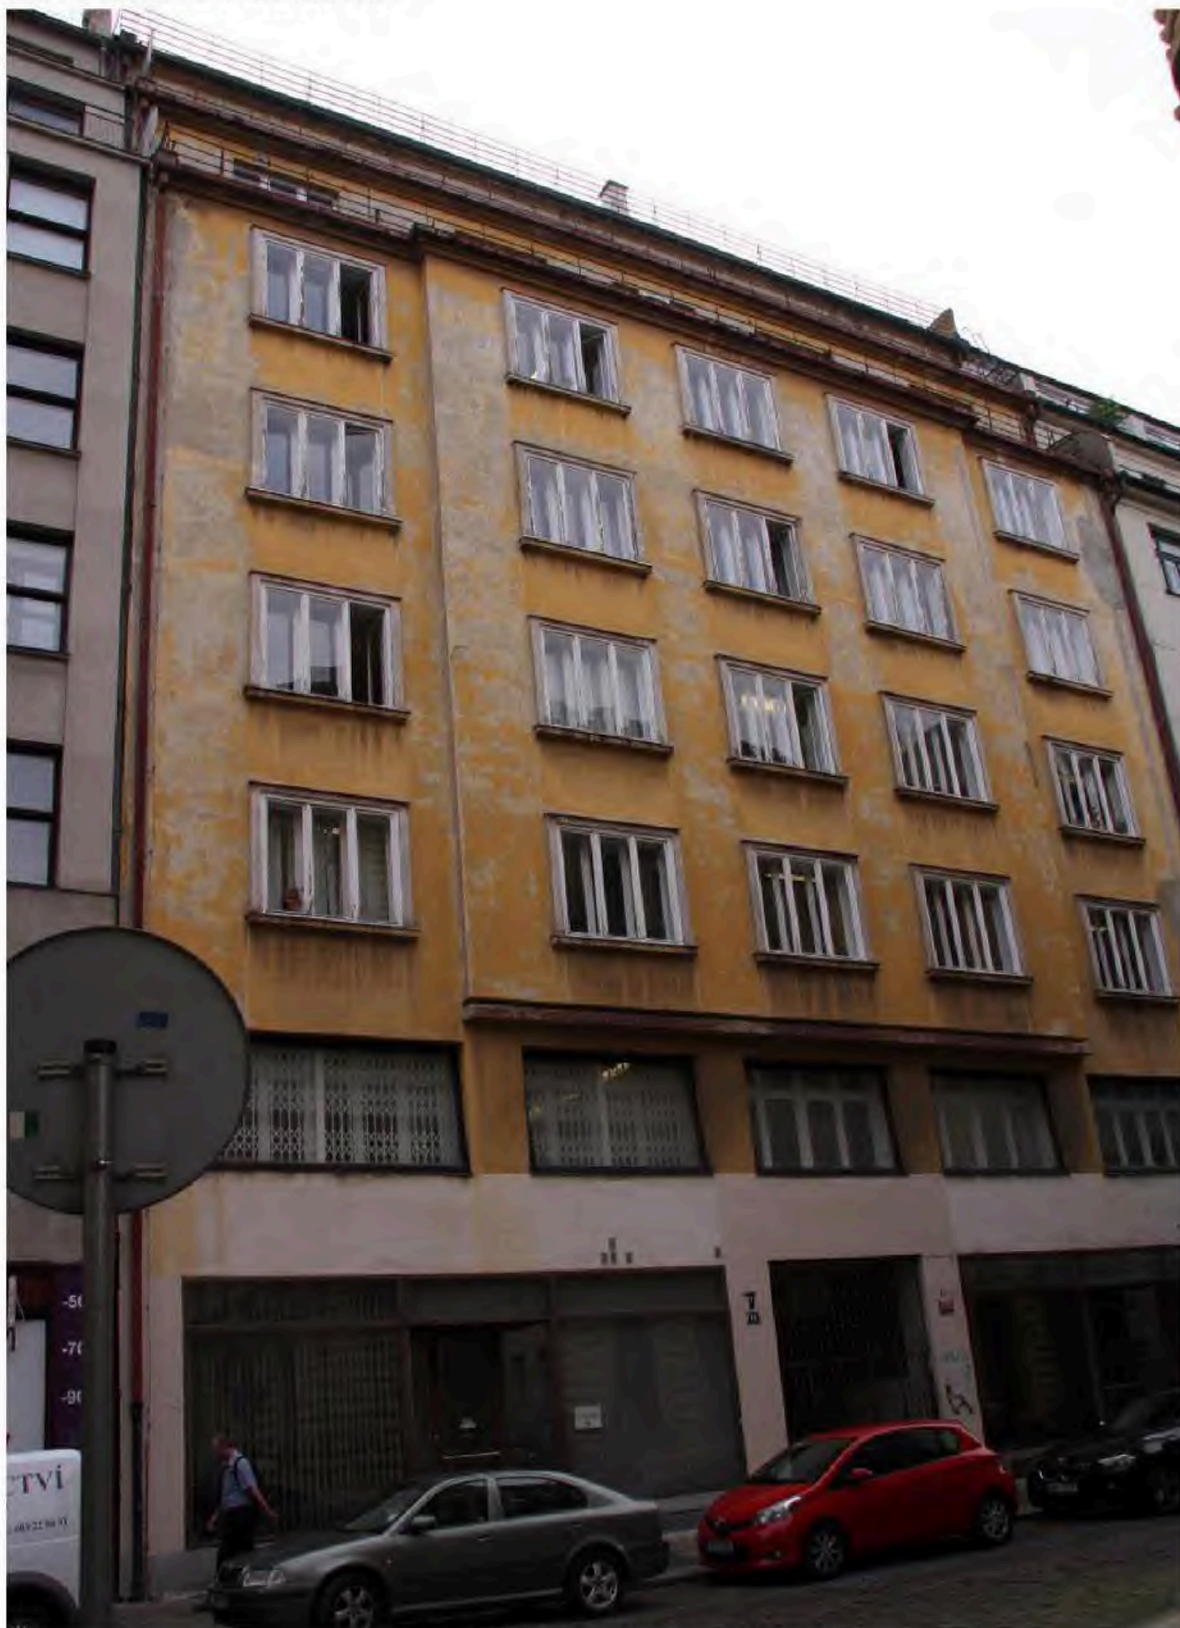
Tato zadní fasáda se v současné době nachází ve velmi pokročilém stadiu degradace. Barevné vrstvy jsou z většiny smyté, omítka se na mnoha místech odlučuje, opadáva, mnohde je prostoupena výraznými trhlinami různé hloubky. Některá starší poškození byla v minulosti vyspravena plombami, které dnes barevně a strukturálně vystupují z povrchu a často již také nejsou soudržné. Omítka je znečištěna deposity z ovzduší a ptačími exkrementy. V rámci průzkumu byla provedena revize stavu fasády celoplošným proklepáním kladívky. Na jejím základě byl zjištěný velký rozsah uvolněné a duté omítky. Dle průzkumu je narušeno přibližně 70% fasády, převážně dutinami. Více než polovina těchto dutin je již natolik nesoudržná, že nelze doporučit jejich konsolidaci a je možné je pouze osnímání. Přibližně 5-10% omítek je natolik hloubkově narušeno a prostoupeno prasklinami, že hrozí jejich bezprostřední zřícení na chodník a to ve velkých kusech. Tento havarijní stav je patrný především pod okapy téměř po celé výšce budovy, na pravé hraně rizalitu a u některých mladších plomb. U většiny oken je nad oplechováním nadpraží omítka silně vyžilá a vydrolená. Omítky teras by měly být osnímány kompletně.

Obrázek 19: Celkový pohled na zadní průčelí

Proto doporučuji provést kompletní osnímání omítek a provedení repliky původního stavu tvrdou, kamenicky opracovanou omítkou dle původní receptury. Tento postup považuji z estetického, ekonomického i z památkového hlediska jako nejvhodnější, protože zde dojde k úplné obnově původního vzhledu fasády a zároveň zajištění dlouhodobé trvanlivosti zásahu.

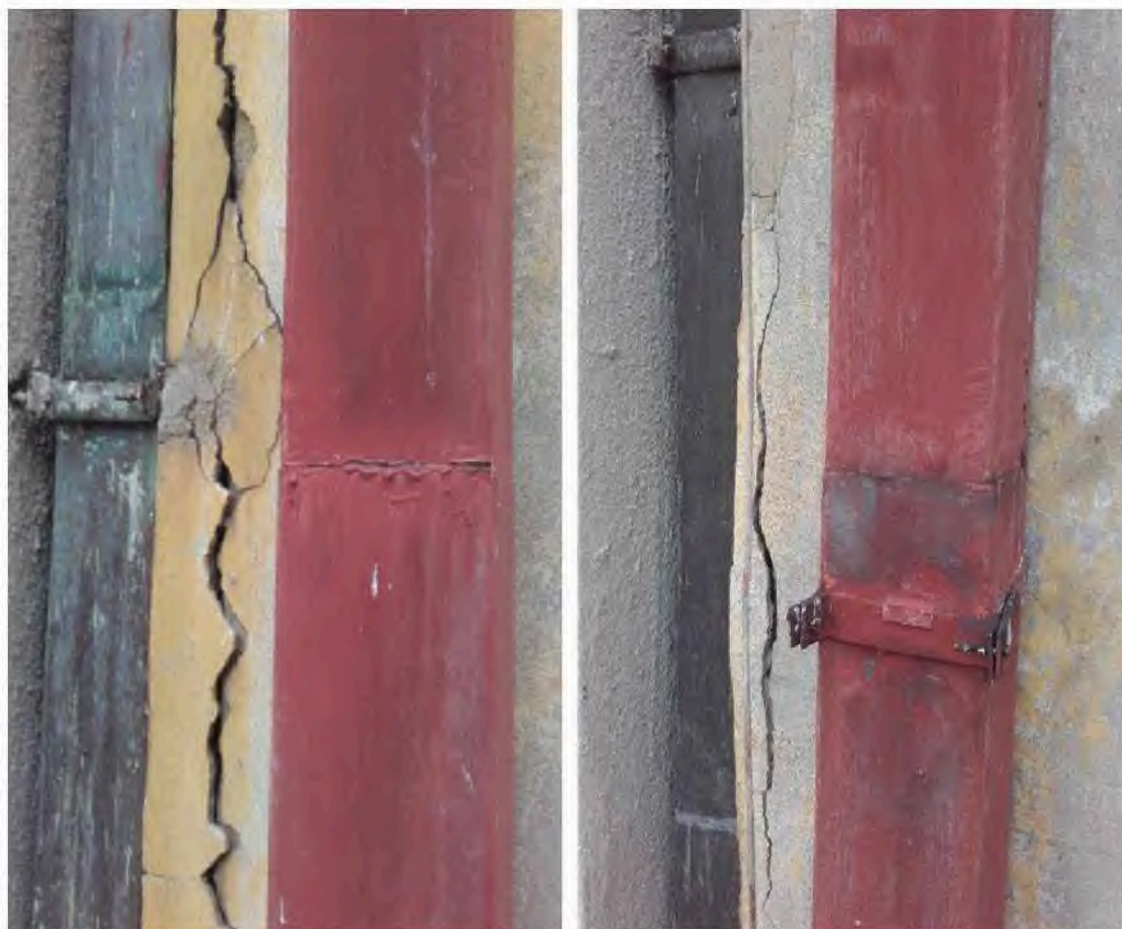
Obrázek 25: Havarijní stav omítky v okolí okapů

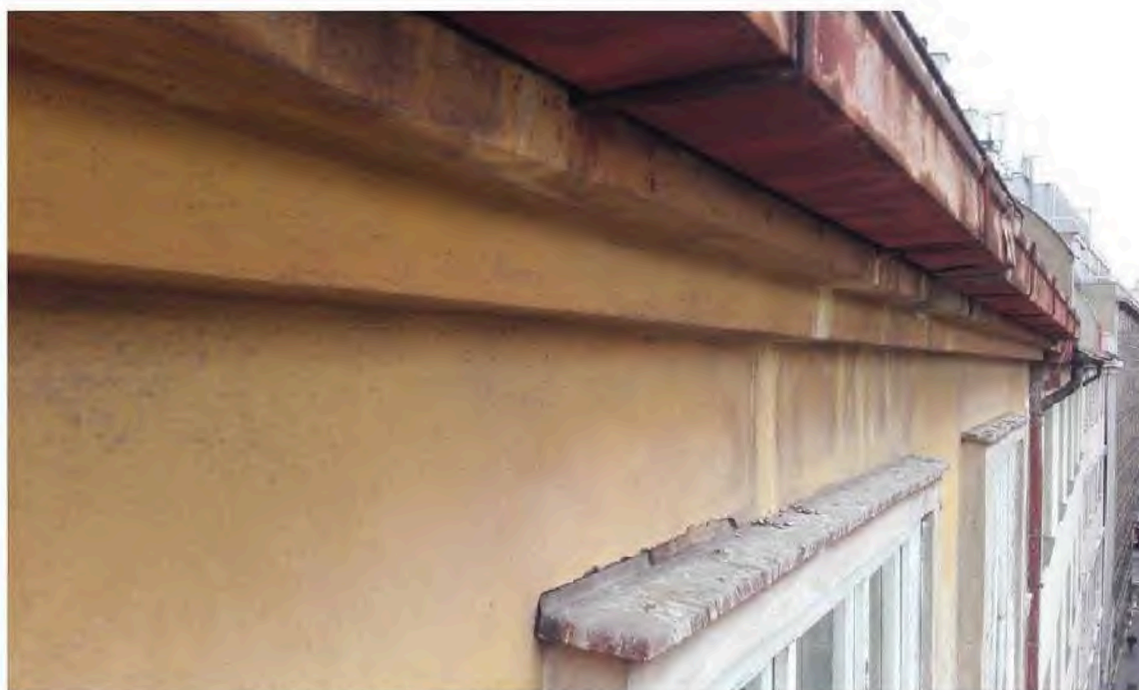
Obrázek 26: Detail stavu korunní římsy a nadpraží okna

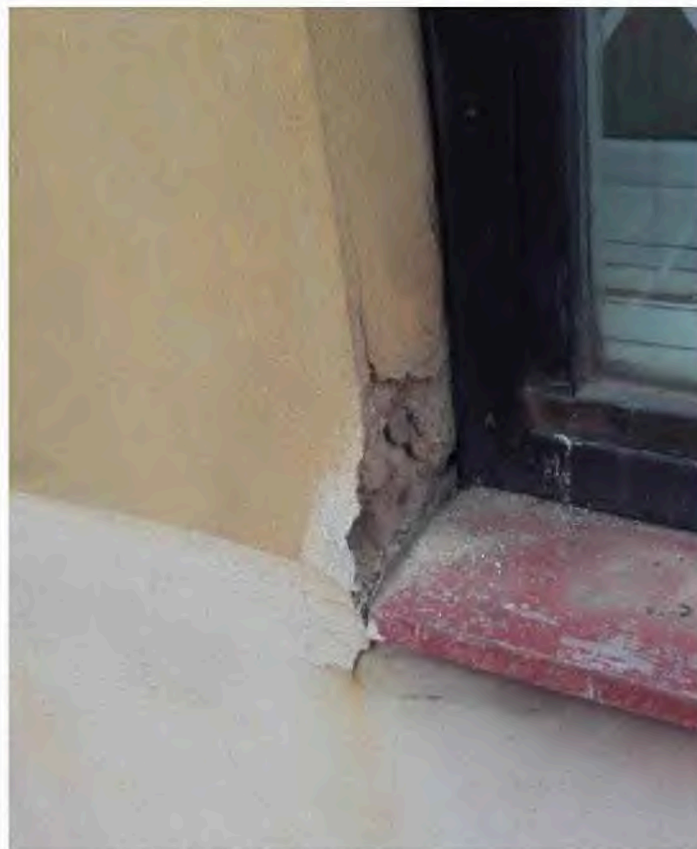
Obrázek 29: Detail poškození okenního ostění

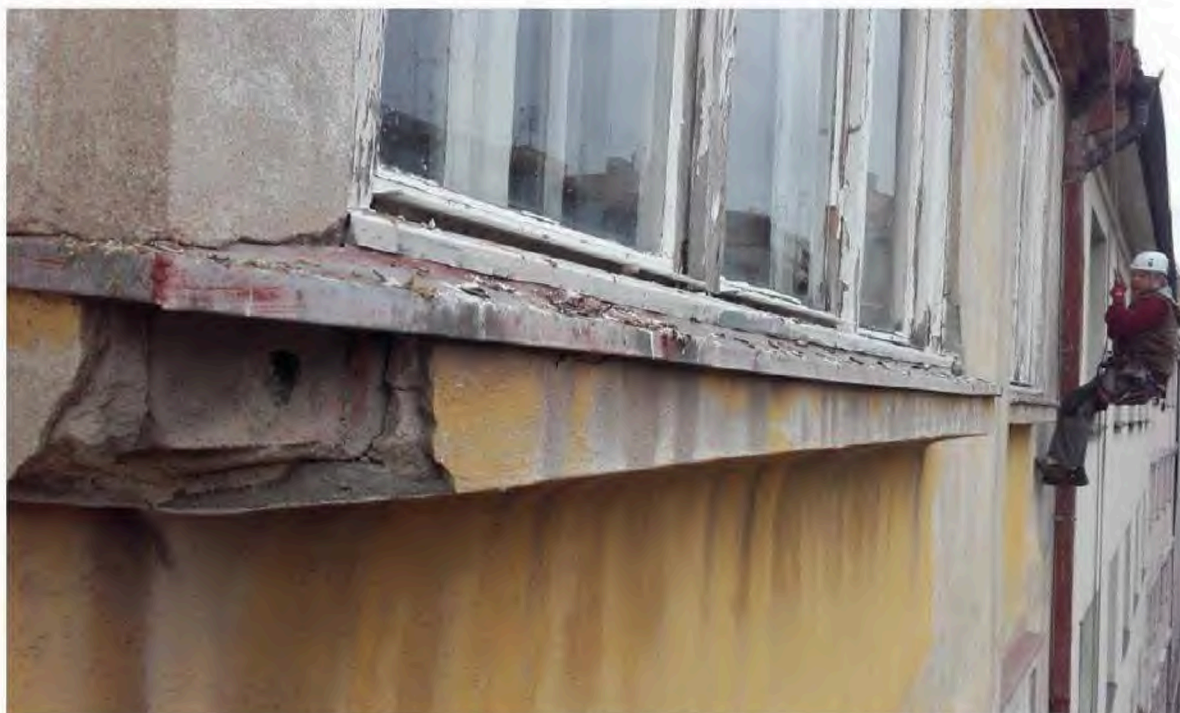
Obrázek 30: Detail poškození parapetu okna

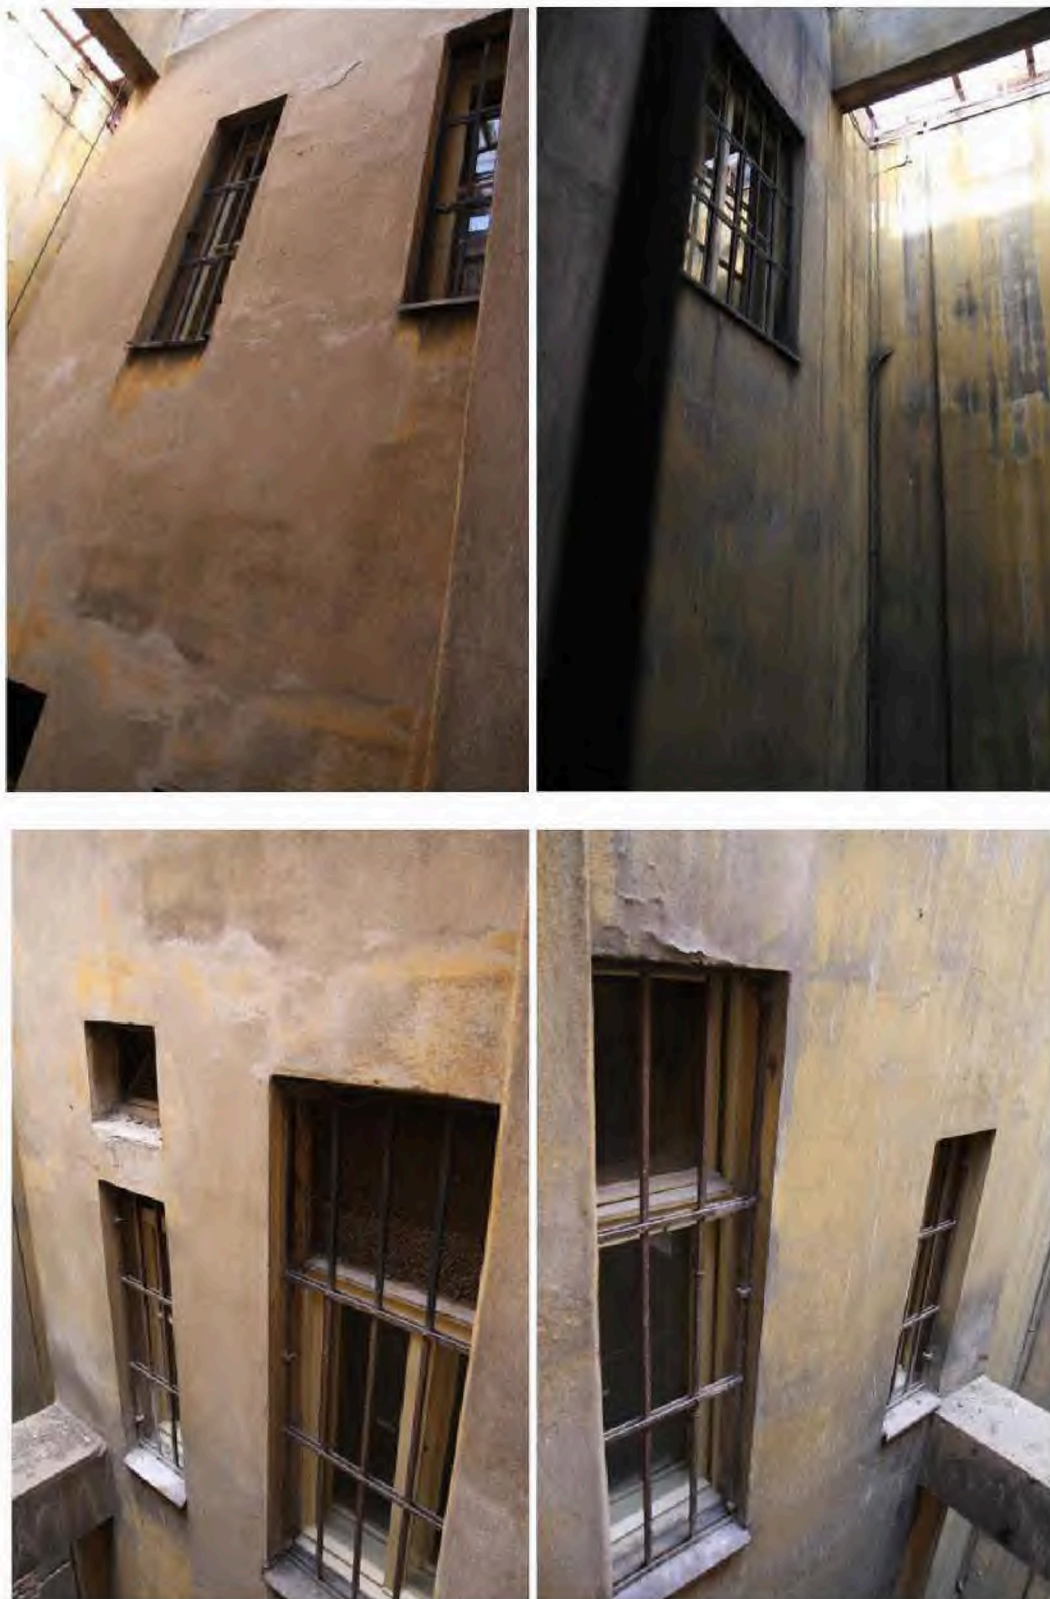
Obrázek 34: Detaily stavu omítek světlíku č. 1

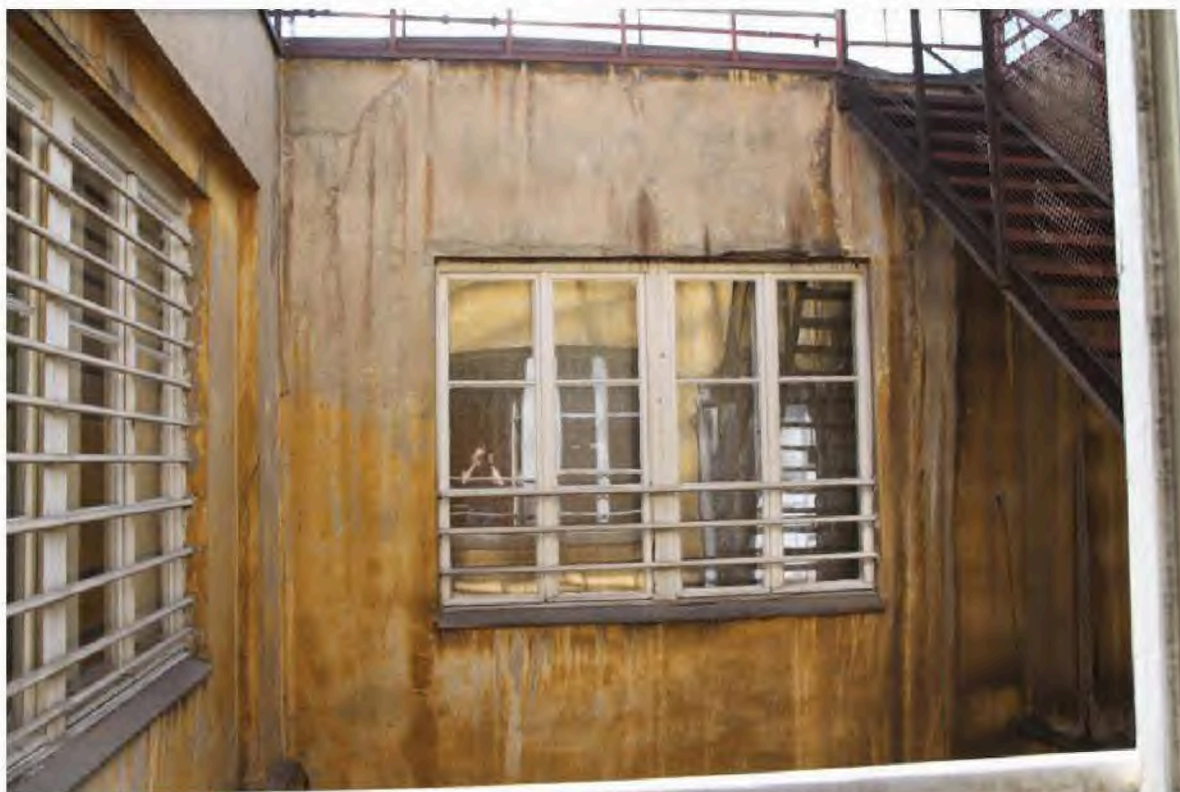
Obrázek 36: Detail stavu omítek světlíku č. 2

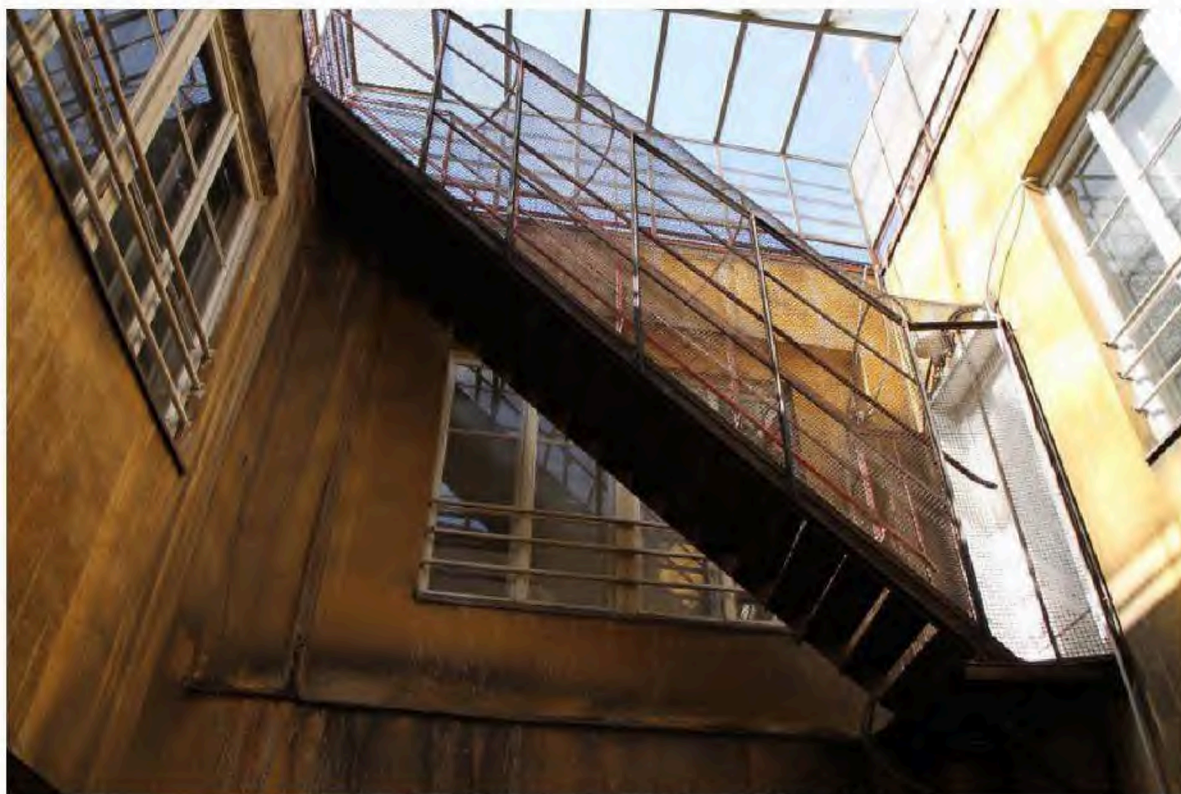
Obrázek 40: Pohled na schodiště v horní části světlíku

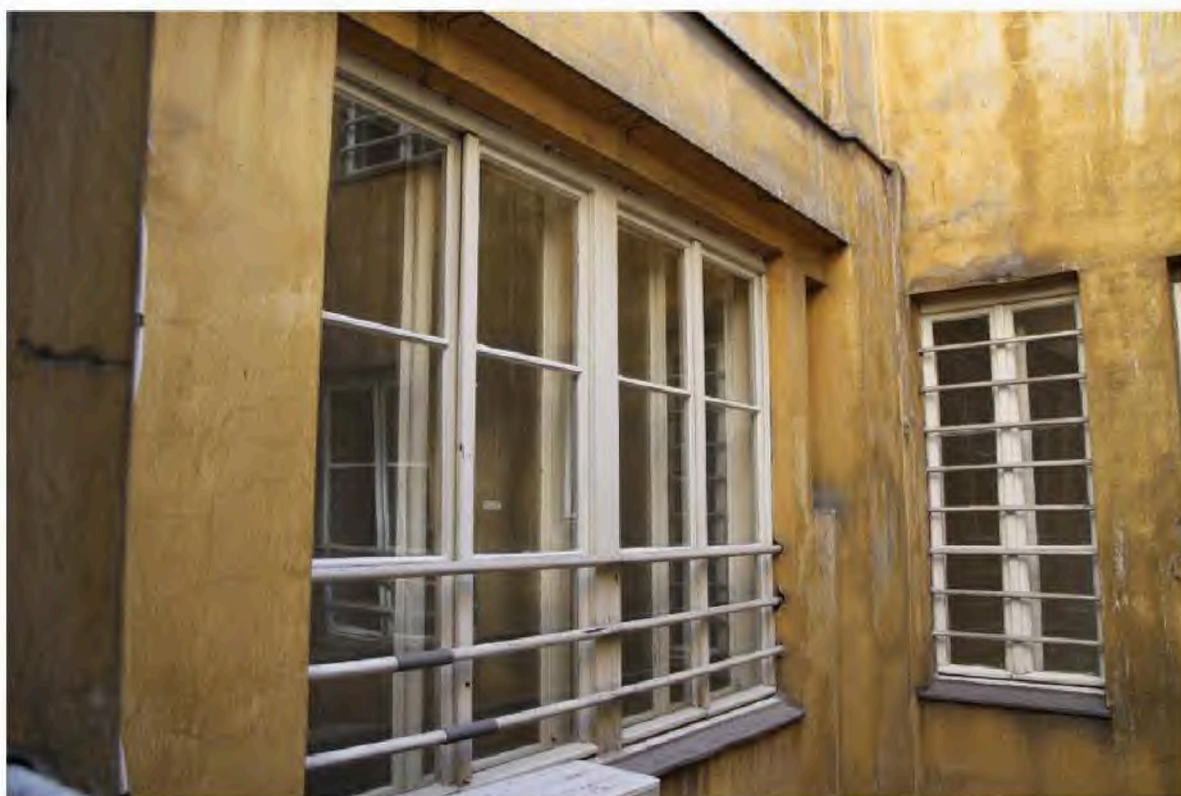
Obrázek 41: Detail stavu omítek světlíku č. 2

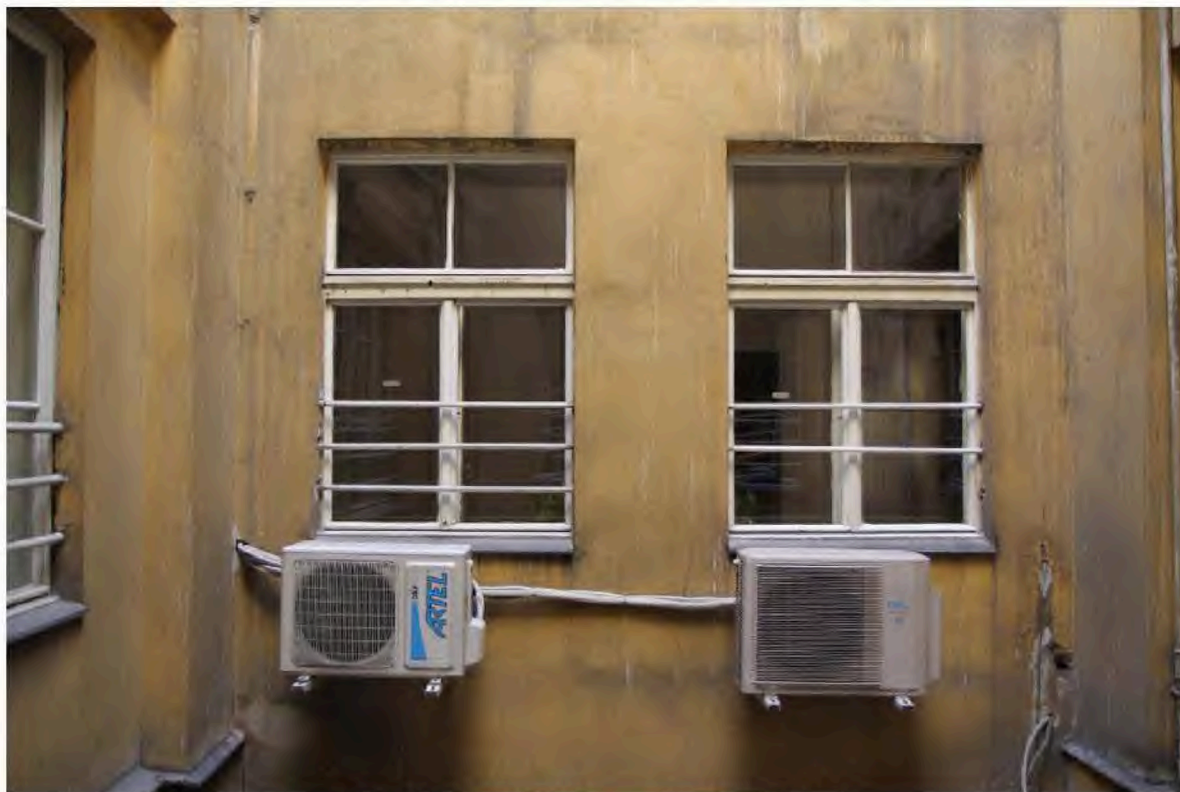
Obrázek 43: Detail stavu omítek světlíku č. 2

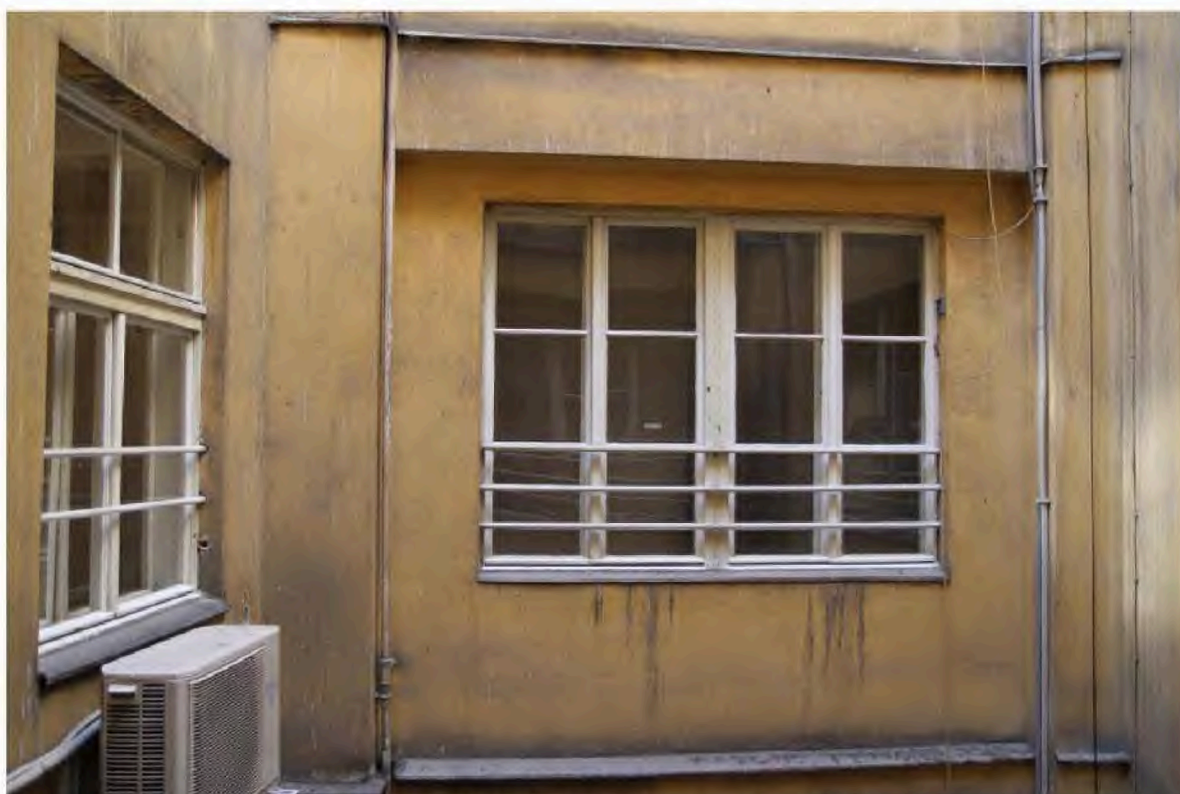
Obrázek 44: Detail stavu omítek světlíku č. 2

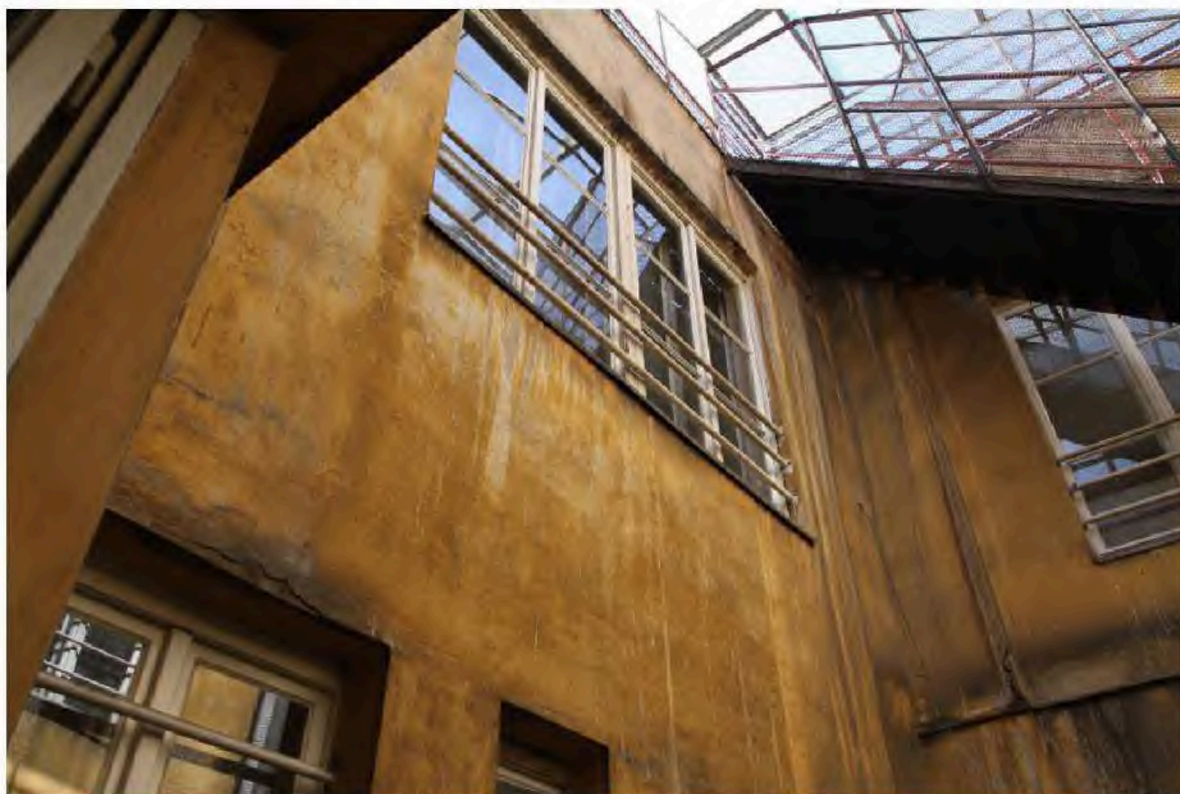
Obrázek 45: Detail stavu omítek světlíku č. 2

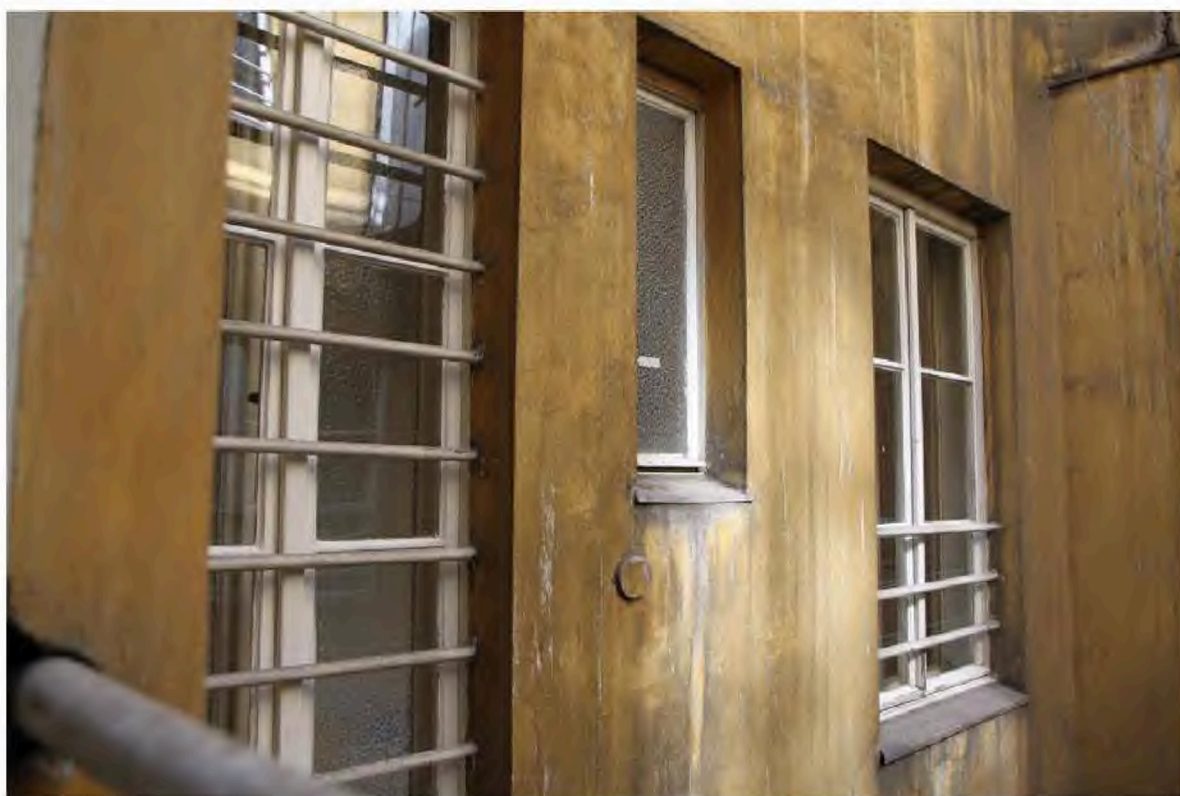
Obrázek 46: Detail stavu omítek světlíku č. 2
