RESTAURÁTORSKÁ DOKUMENTACE

Restaurátorský průzkum a záměr fasády administrativní budovy Hradební 772/12, Praha 1

Září 2015

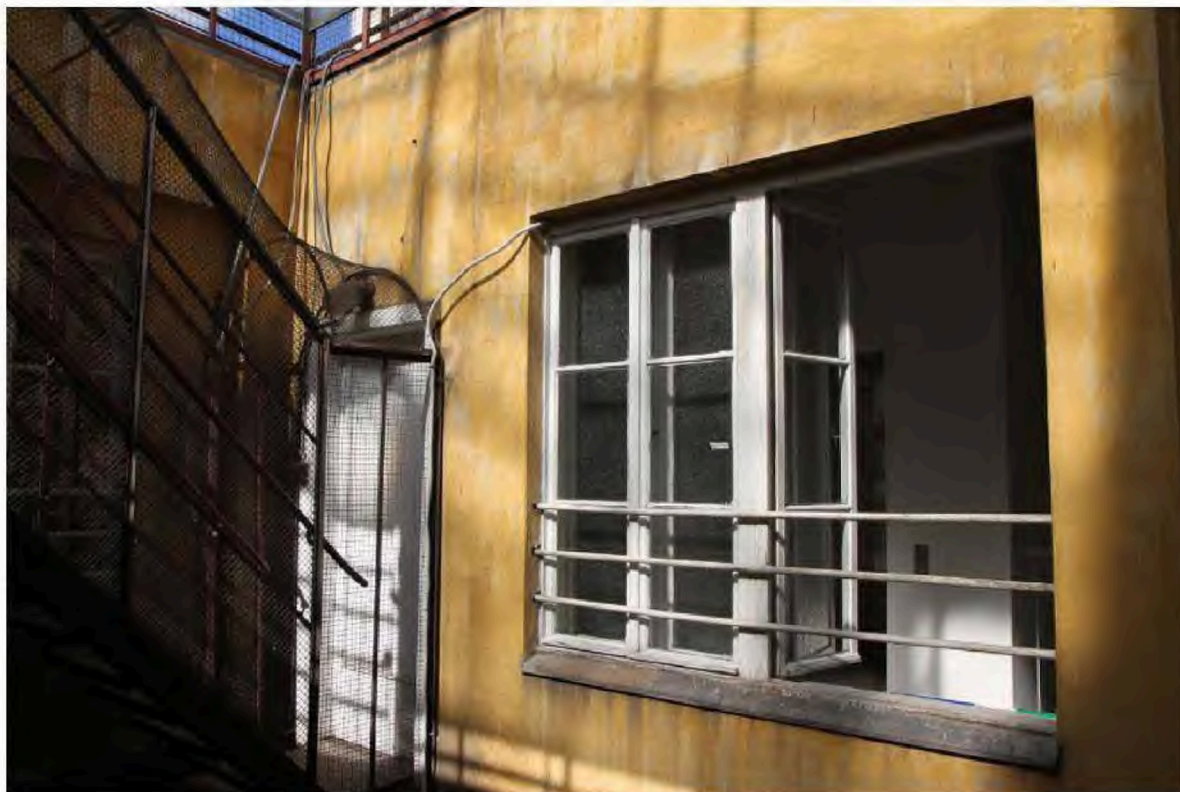
Obrázek 47: Detail stavu omítek světlíku č. 2

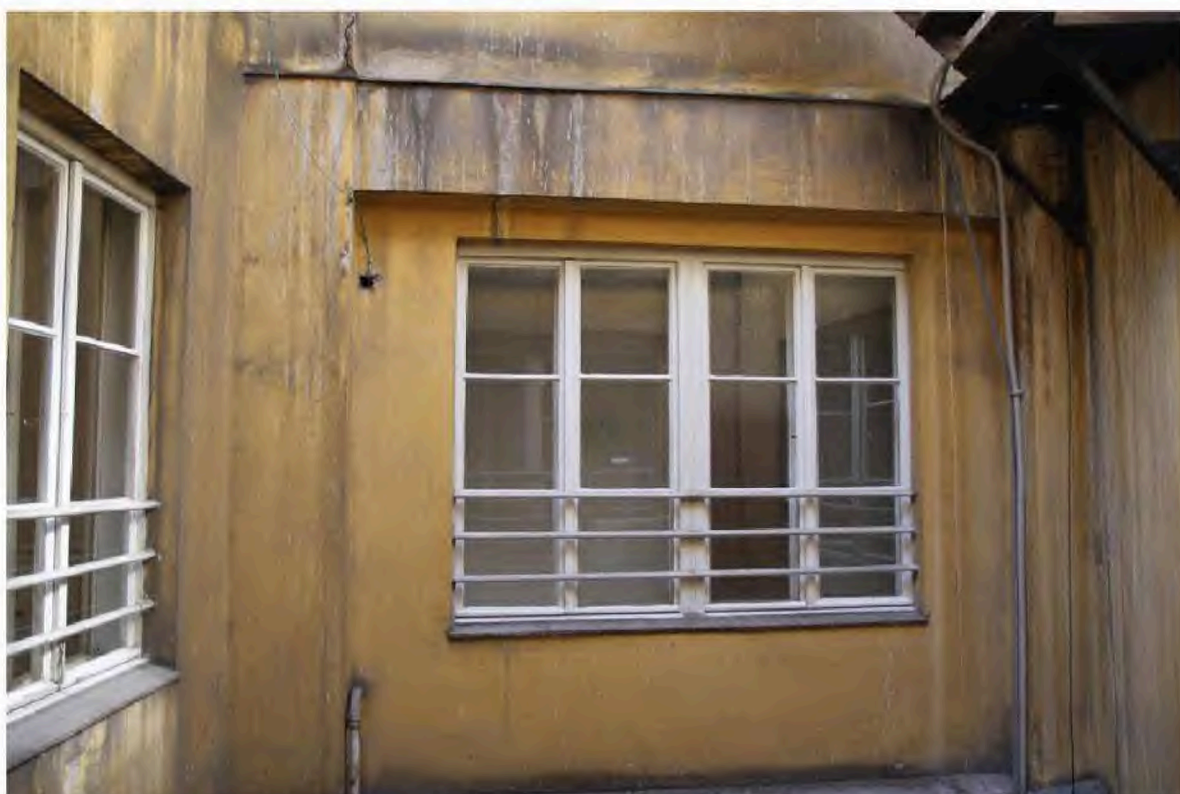
Obrázek 48: Detail stavu omítek světlíku č. 2

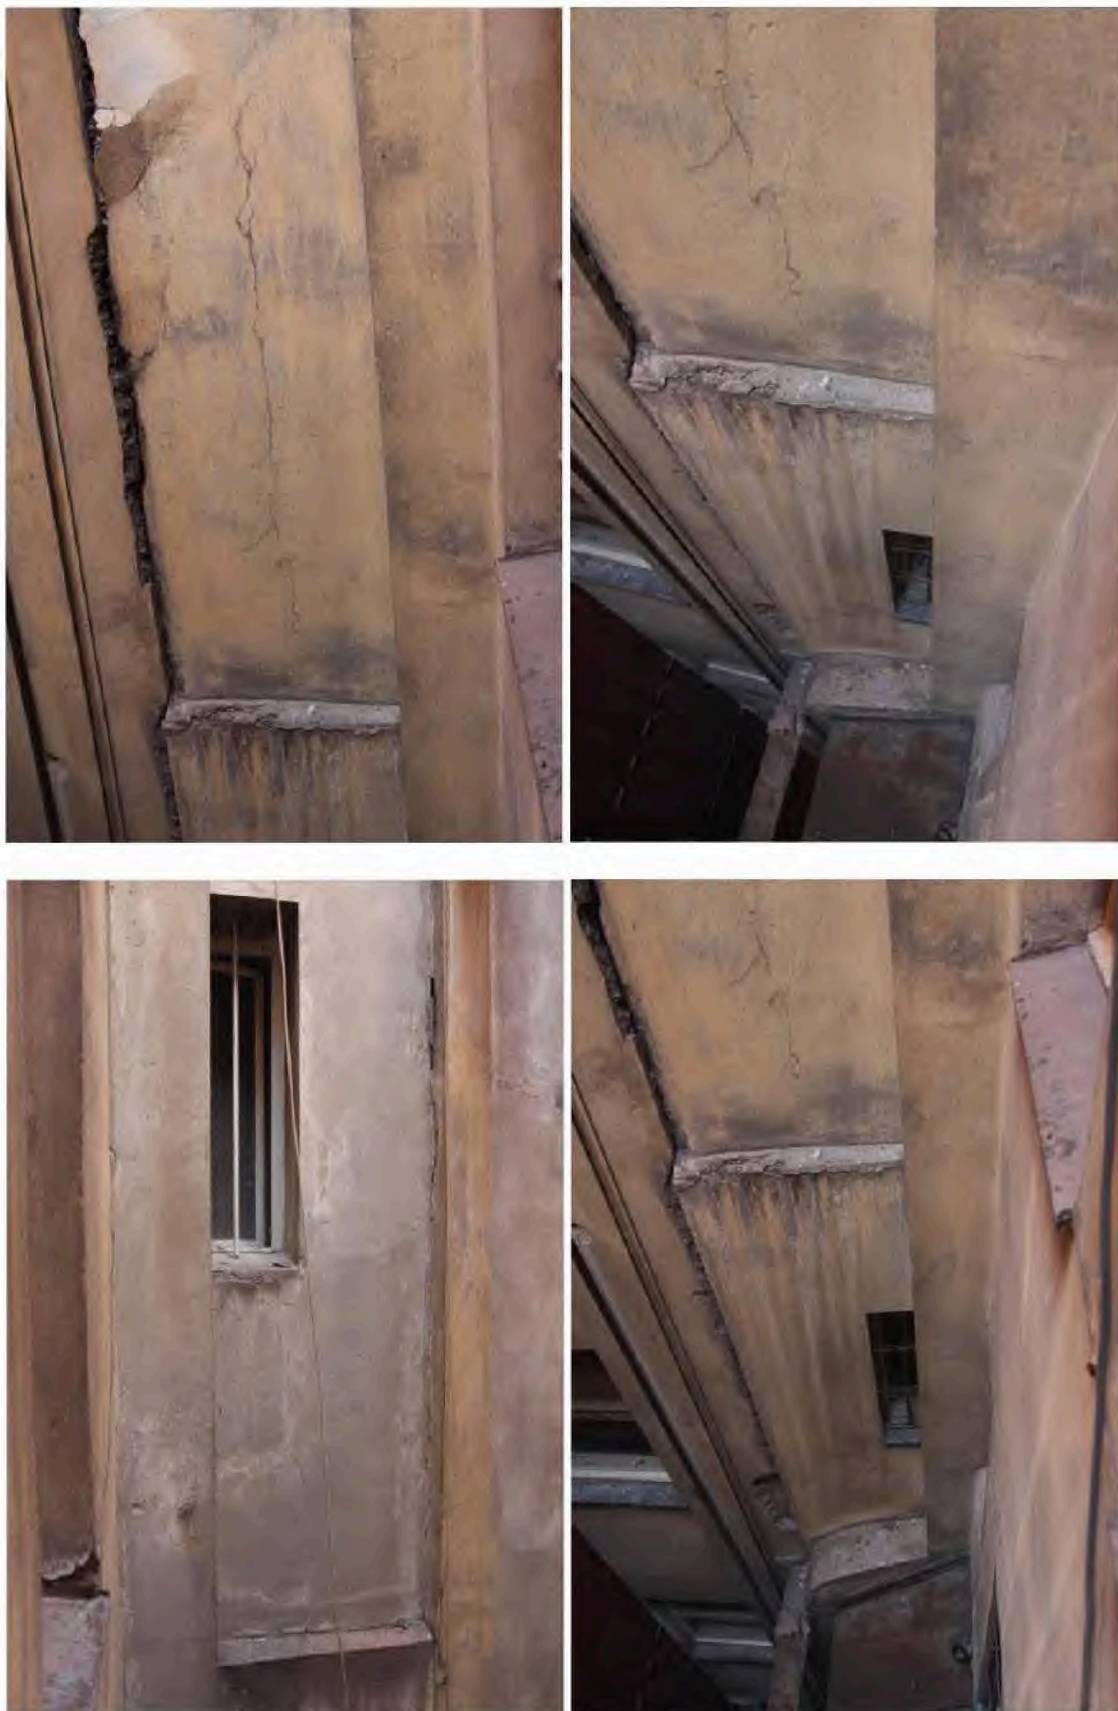
Obrázek 55: Detaily stavu omítek světlíku č. 3
