# RESTAURÁTORSKÁ DOKUMENTACE

## **Restaurátorský průzkum a záměr kovových výkladců v mezaninu administrativní budovy Hradební 772/12, Praha 1**

**Září 2015**

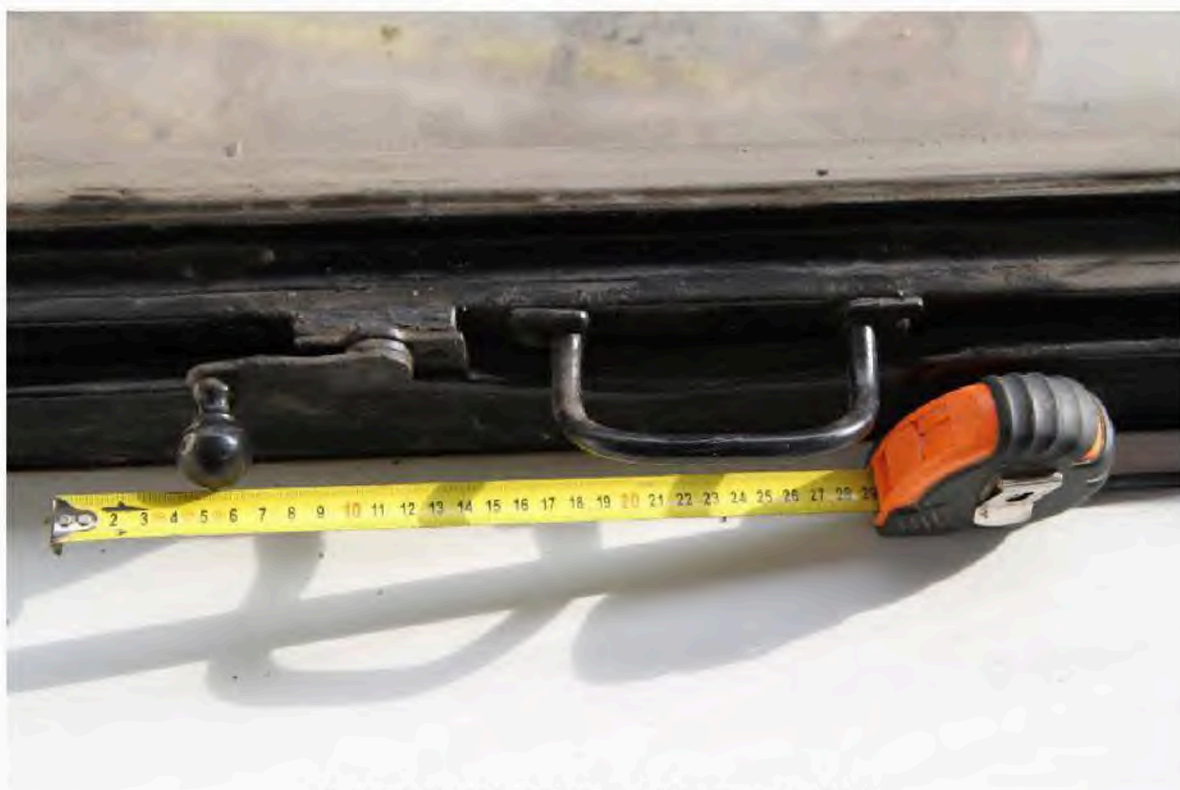
Pouze u několika výkladců zůstaly zachovány původní zavírací kličky, u většiny výkladců byly postupně nahrazeny druhotnými obrtlíky různého vzhledu a stáří.

Obrázek 10: Detail původní klíčky v místnosti M3

V případě nálezu plastických poškození bude přistoupeno k jejich opravě. Tu doporučujeme provést svařením, letováním, případně vytmelením epoxidovým tmelem probarveným ve hmotě do vzhledu mosazi. Zohýbaná kování budou srovnána, druhotné obrtlíky sejmuty a nahrazeny kopíemi původních kliček.

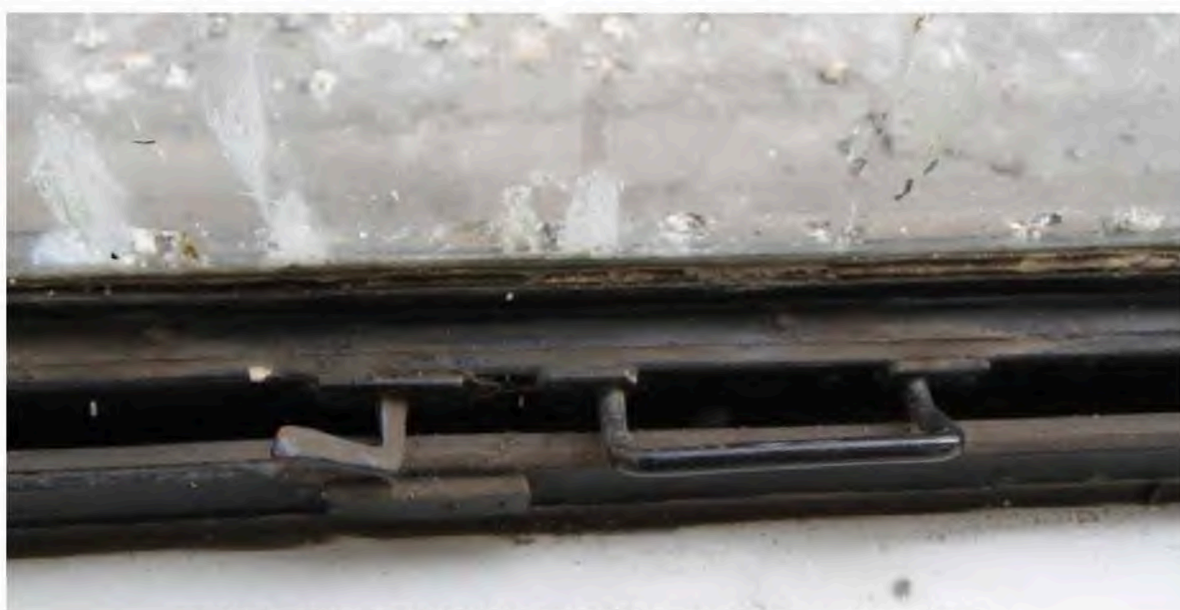
Obrázek 19: Detail druhotného obrtlíku na výkladeci v místnosti M5

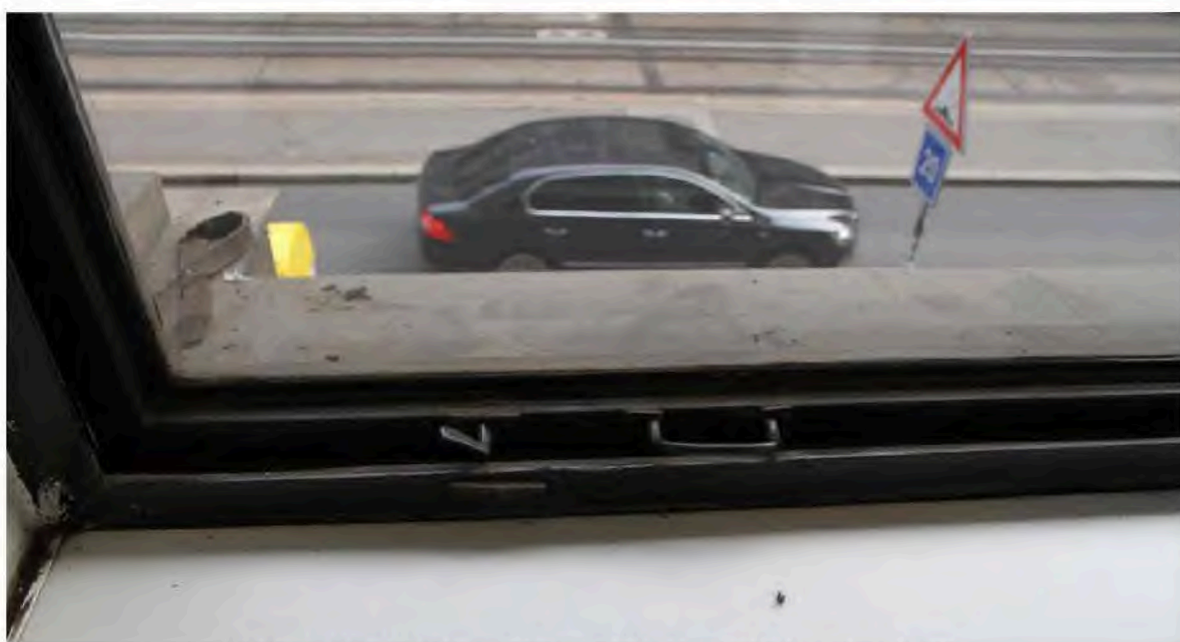
Obrázek 24: Výkladec v místnosti M2 - detail druhotného obrtlíku

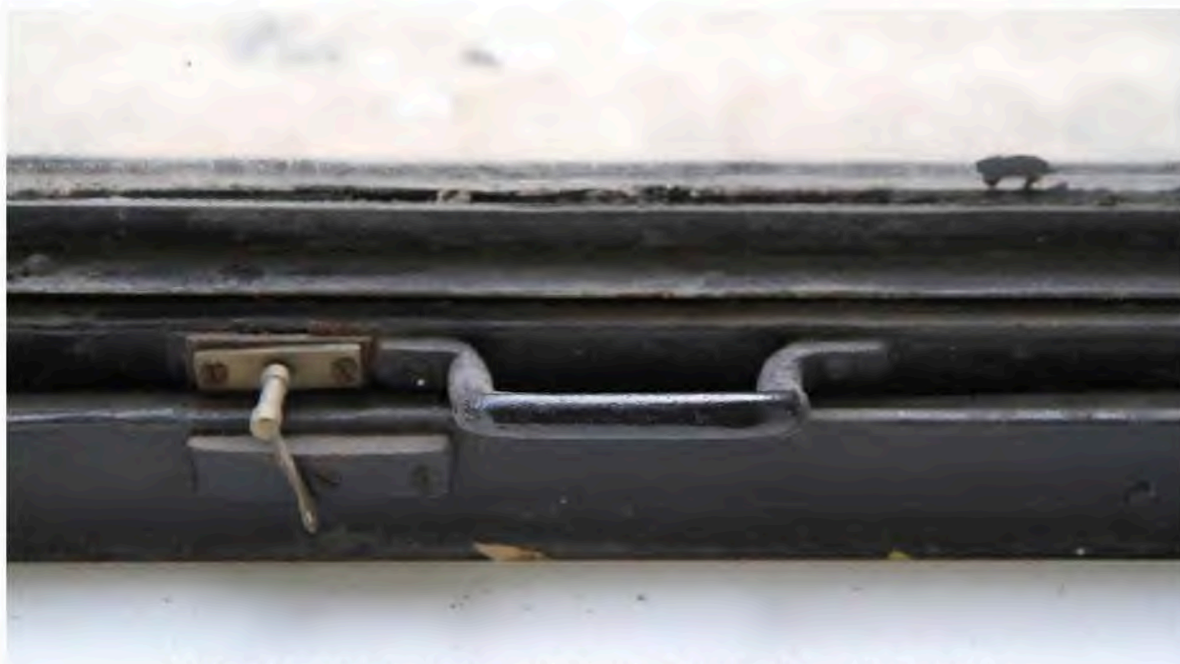
**Obrázek 27: Výkladec v místnosti M1 - detail druhotně doplněného obrtlíku**

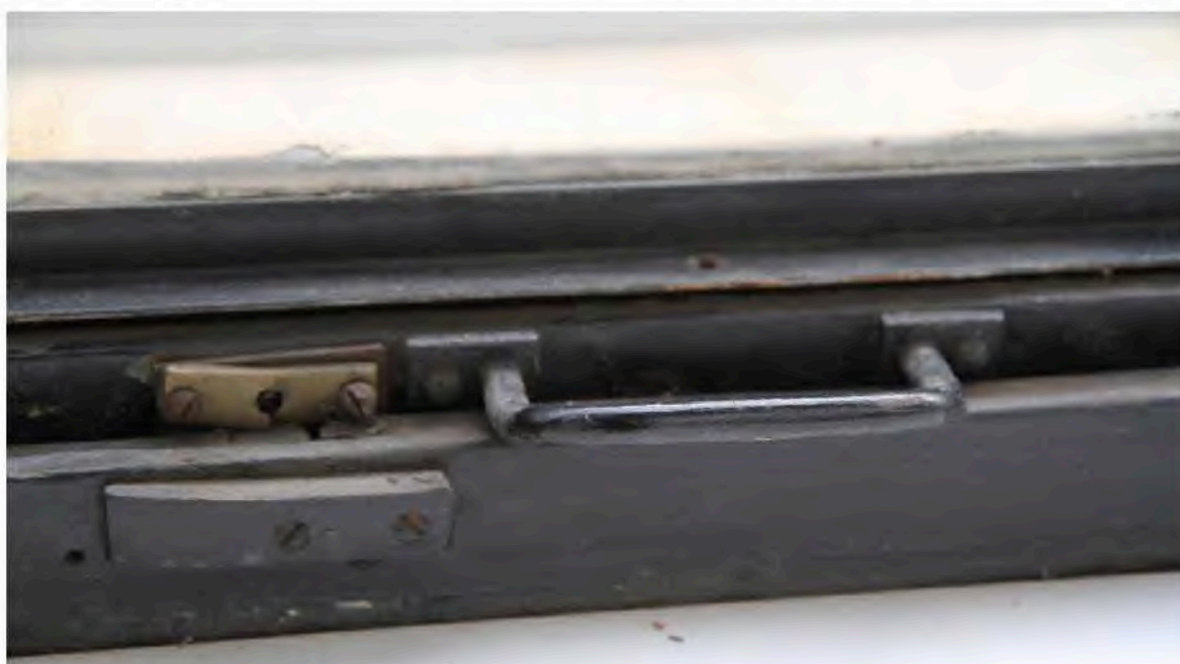
**Obrázek 28: Výkladec v místnosti M1 - detail chybějícího obrtlíku**

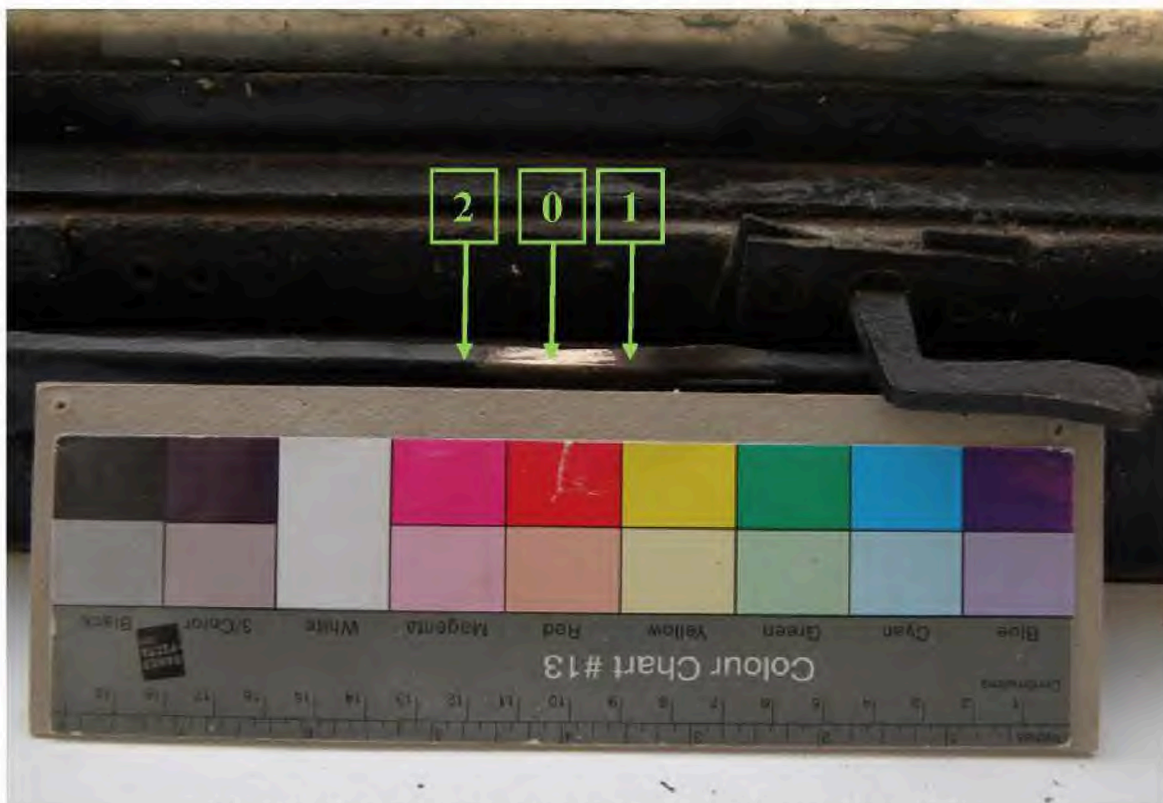
V rámci průzkumu byly provedeny sondy, které odhalily, že rámy i křídla výkladců jsou opatřena obkladem z měkkého kovu žluté barvy, pravděpodobně z mosazi. Ta byla v minulosti překryta tenkou vrstvou hnědého nátěru, na kterou byl pravděpodobně později aplikován současný lesklý černý nátěr. Na některých původních kličkách byly mezi hnědou a černou vrstvou nalezeny fragmenty lomeně bílého nátěru na světle okrovém podkladu. Lze předpokládat, že barevné vrstvy byly na konstrukci nanášeny druhotně a výkladce byly původně prezentovány bez nátěru, pouze v leštěné mosazi.

Obrázek 35: Detail sondy provedené na rámu okna v místnosti M6

V první fázi doporučujeme šetrně osnímat povrchové nátěry a odstranit vyžilá těsnění. Snímání bude provedeno velmi šetrně odstraňovačem nátěrů (Kim Tec), případně může být s velkou opatrností použit jemný mosazný kartáč či jemné ocelové rouno změkčené leštícím prostředkem na kovy, tak, aby nedošlo k poškrábání, nebo jinému poškození povrchu. Po té bude povrch dočištěn cidícím přípravkem s obsahem jemného abraziva a čpavkové vody (Sitol), případně směsí vody a jedlé sody. Před zahájením snímání budou provedeny zkoušky na malých vzorcích povrchu a jejich výsledky konzultovány se zástupci památkové péče. Toto očištění odhalí skutečný stav dochování konstrukce a kvalitu a rozsah poškození povrchu. Pro estetické vyznění budovy jako celku doporučuji dále prezentovat výkladce bez nátěru, pouze v leštěné zakonzervované mosazi. Je však možné, že se po osnímání nátěrů projeví povrch již natolik poškozený, že jeho prezentace nebude možná, nebo bude velmi problematická a nákladná. Z toho důvodu bude konečné řešení, zda prezentovat přímo mosazný povrch, nebo ho překrýt nátěrem, konzultováno v průběhu prací se zástupci památkové péče.

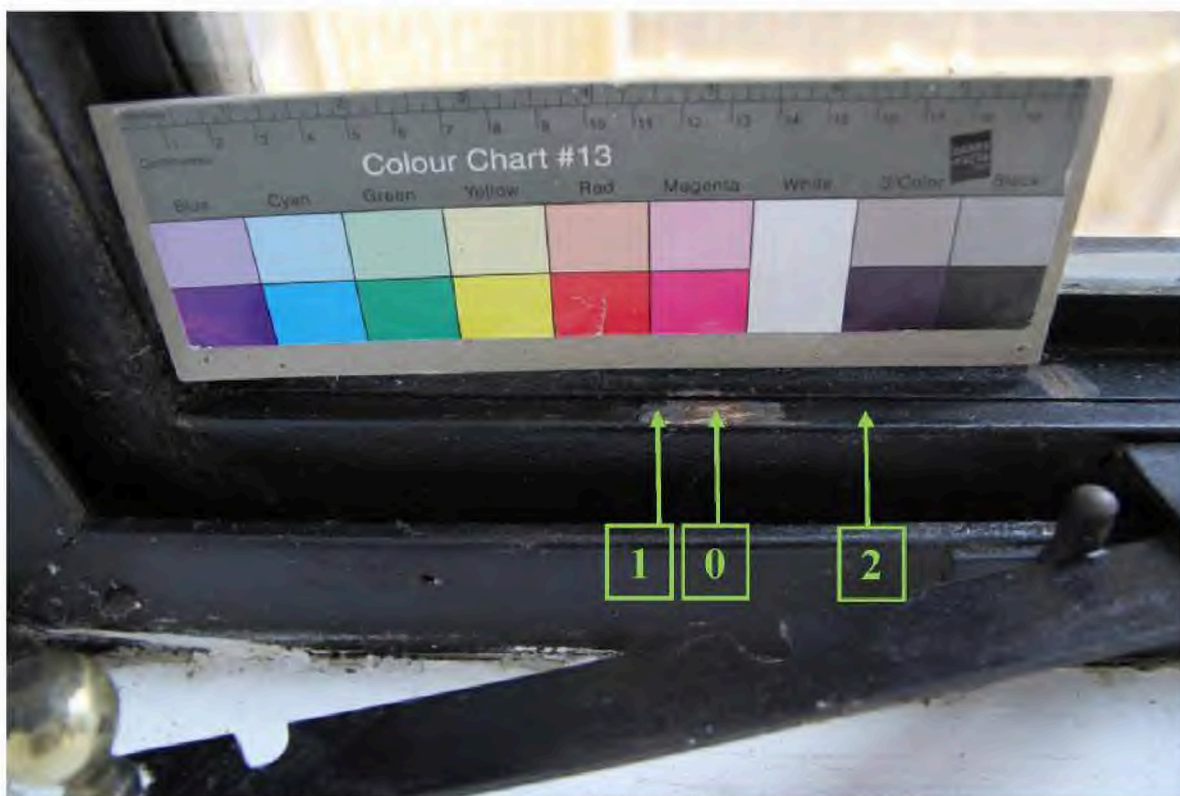
Obrázek 36: Detail sondy provedené na křídle okna v místnosti M6

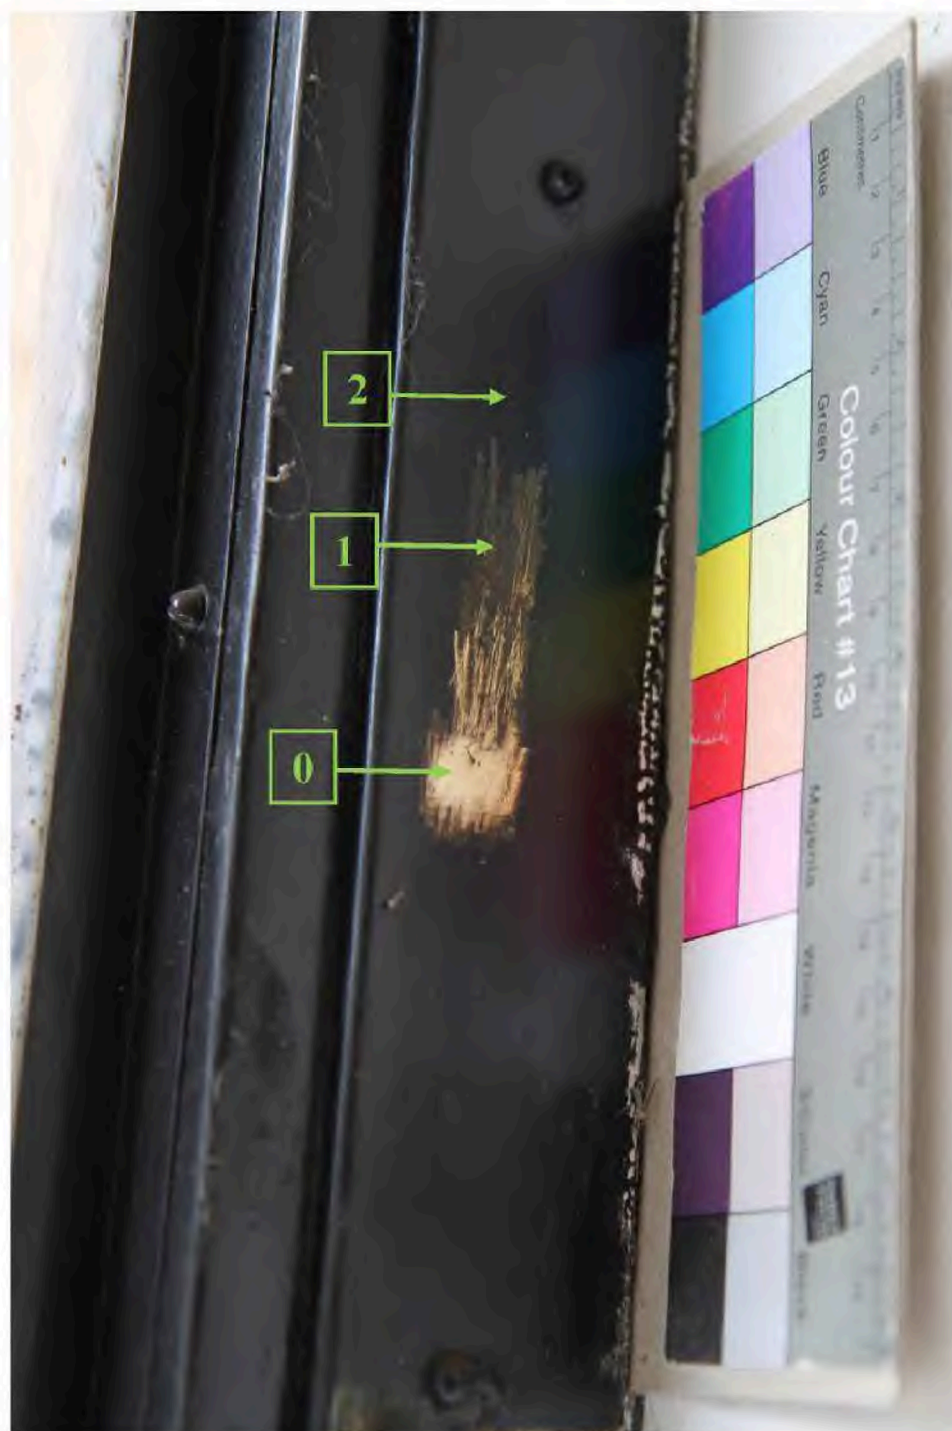
Obrázek 37: Sonda provedená na křídle okna v místnosti M6

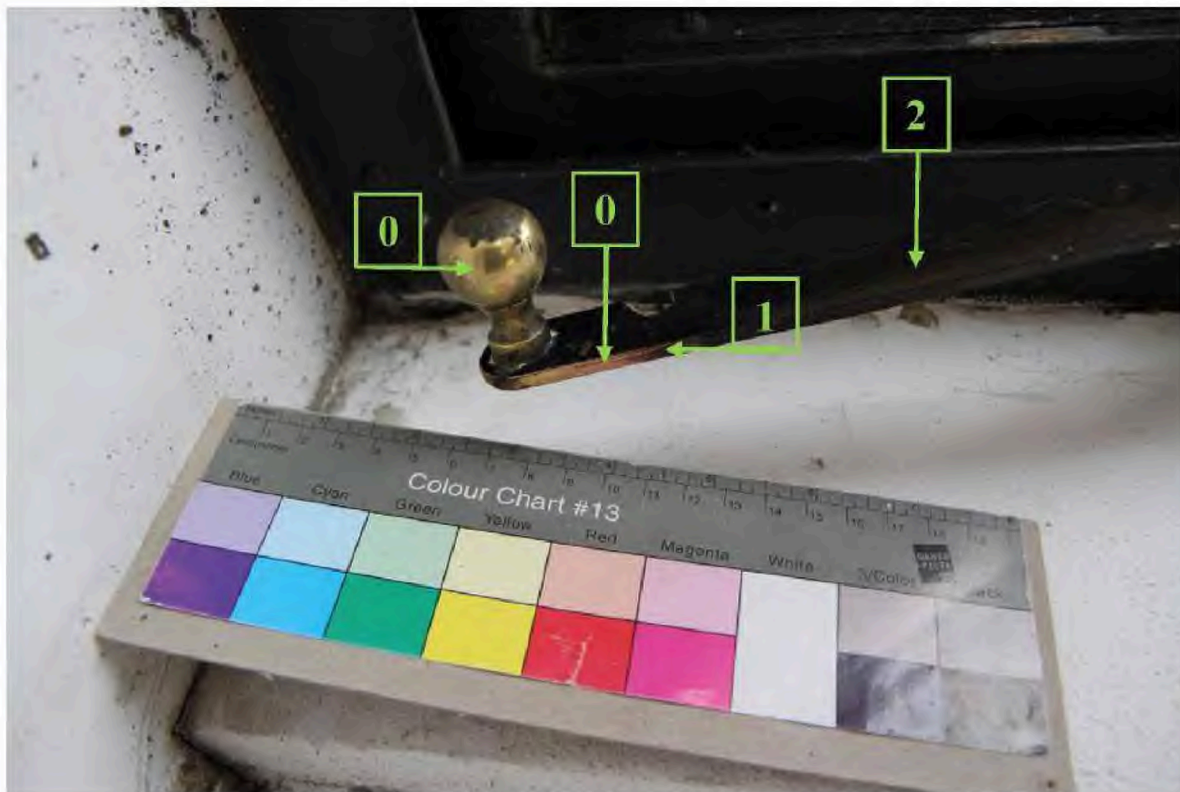
Obrázek 38: Detail sondy na klíče okna M6

0 – povrch kovu, pravděpodobně mosazi

1 – nejstarší hnědý nátěr

2 – současný lesklý černý nátěr

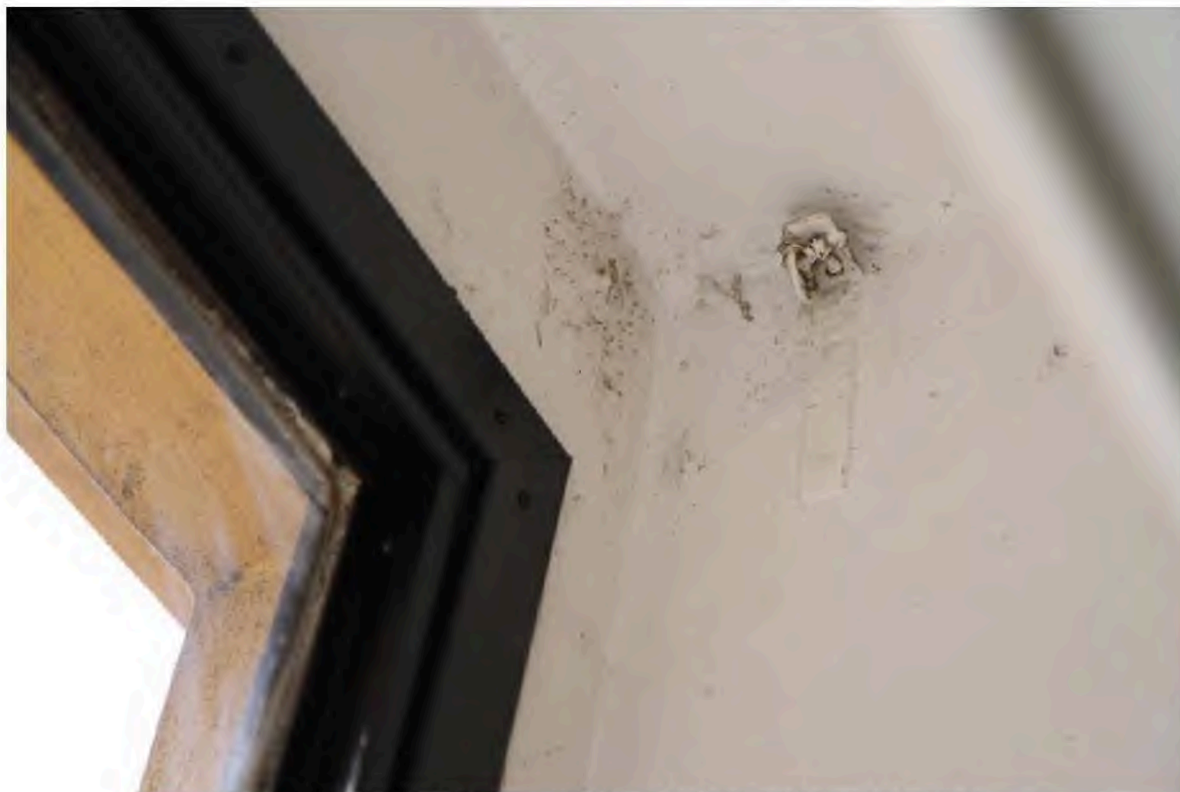
Ve špaletách některých výkladců se dochovaly úchyty po garnížích. Tam, kde se již nenachází zásuvné mříže, zůstaly dochovány jejich úchyty. Z některých špalet byly již v minulosti demontovány.

Obrázek 41: Kovový závěs, pravděpodobně pro mříž, uvnitř špalety

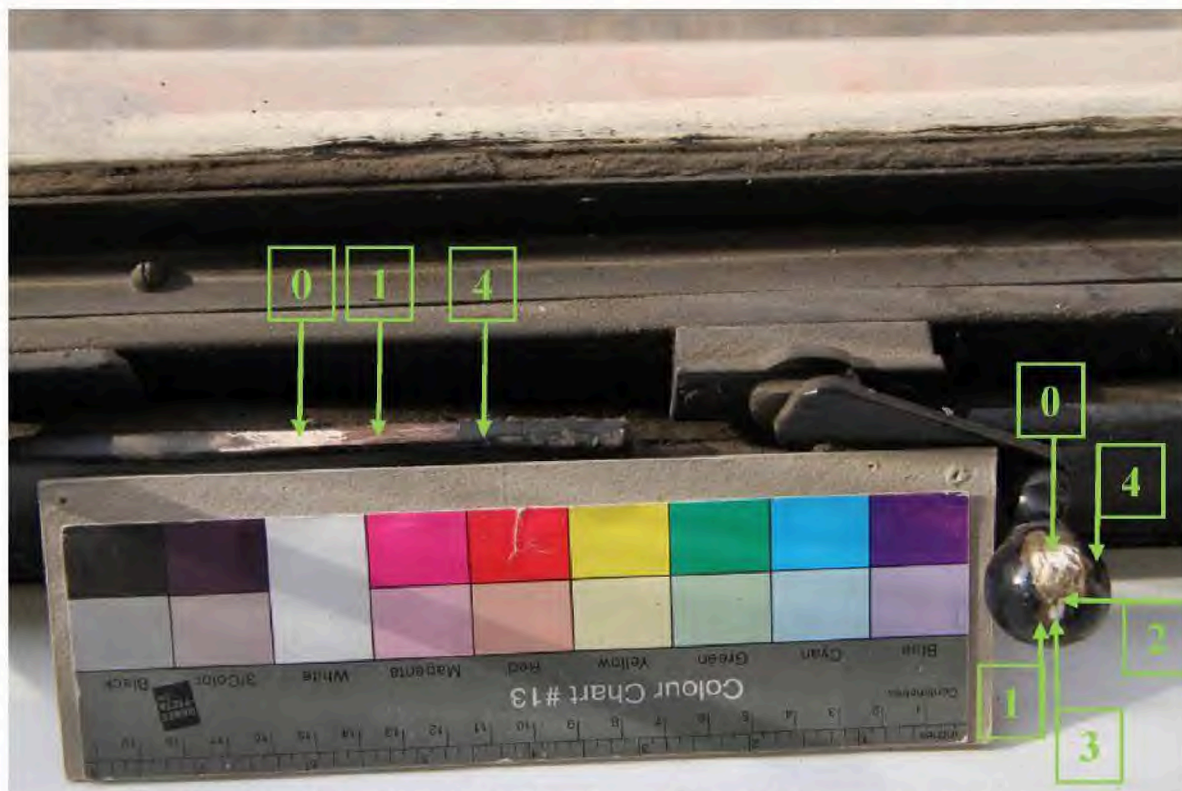
Obrázek 44: Sonda provedená na rámu a klíče výkladce v místnosti M7

0 - povrch kovu, pravděpodobně mosazi

1 – nejstarší nalezený nátěr hnědé barvy

2 – fragment světle okrového nátěru na klíče

3 – fragment lomeně bílého nátěru na klíče

4 – současný lesklý černý nátěr

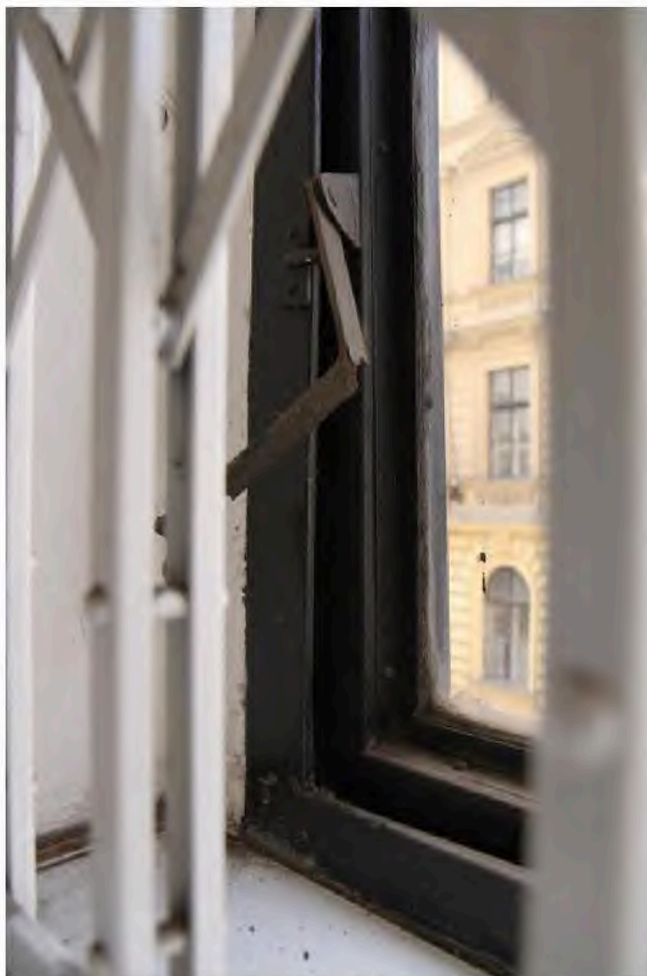
**Obrázek 55: Okno v místnosti M9 - detail poškození**

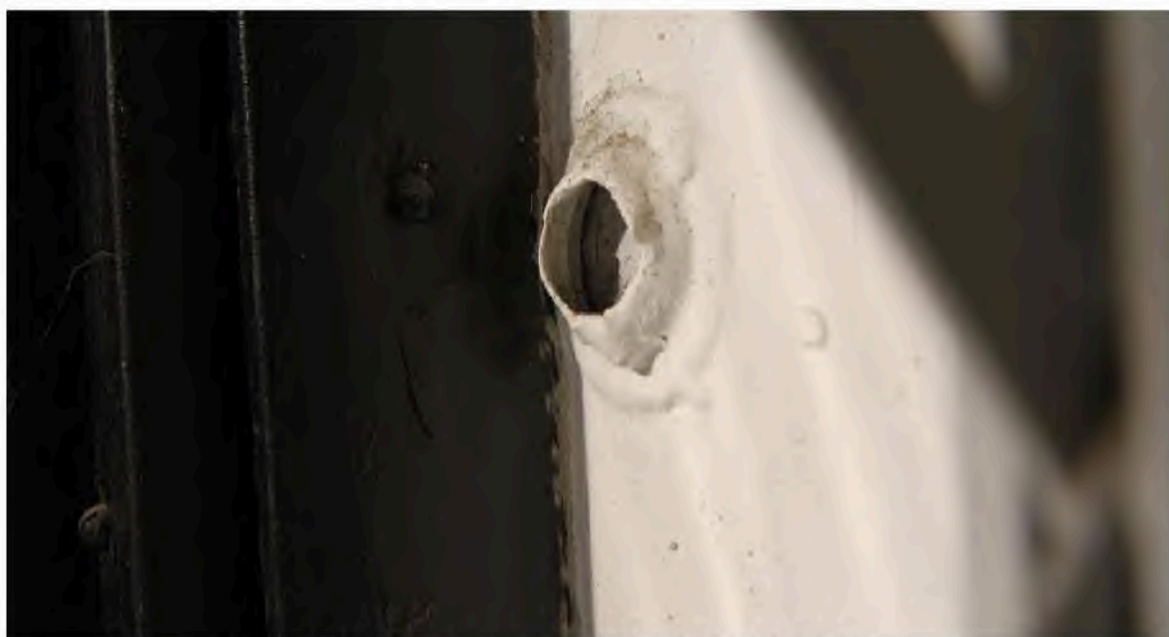
**Obrázek 56: Výkladec v místnosti M9 - detail úchyty pro konzoli**

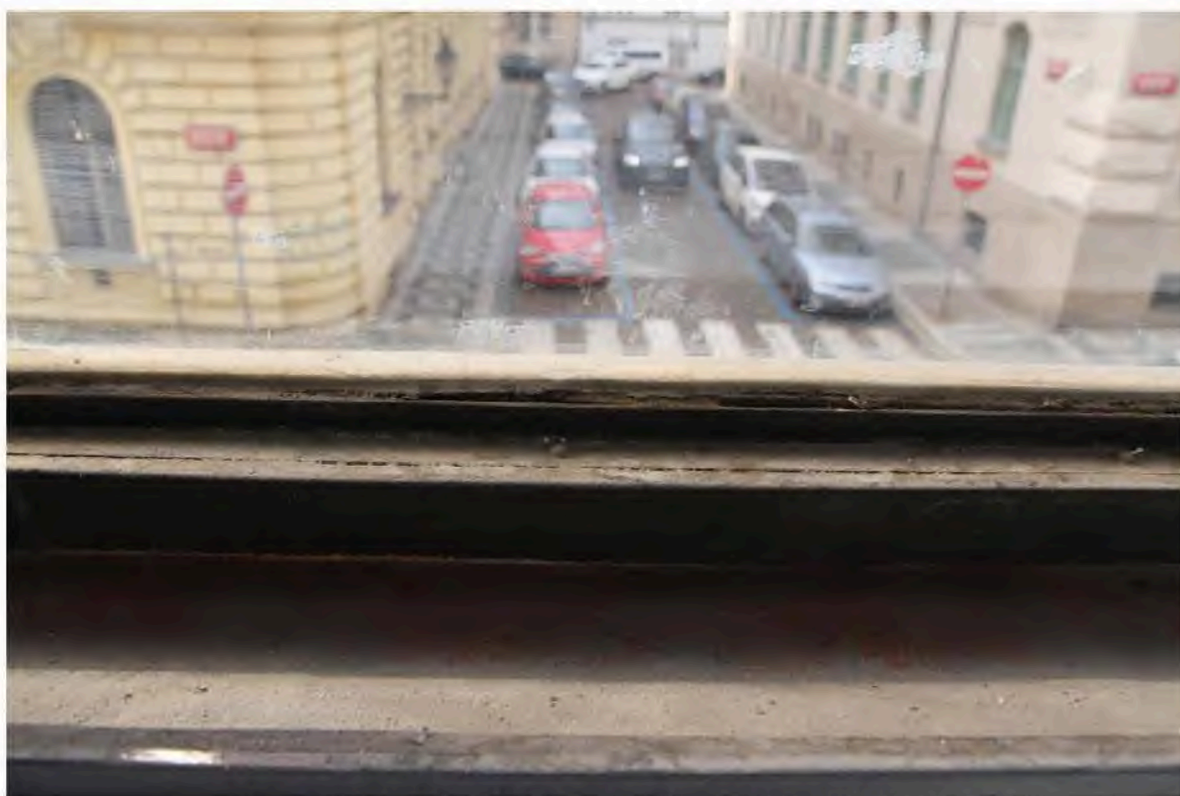
Kovová konstrukce výkladců se při optickém ohledání zdá být v dobrém stavu, závěsy i kličky jsou funkční a dobře pohyblivé. Degradovaný je především černý nátěr, který místy puchýřkuje a odlučuje se od povrchu. To je znatelné hlavně z vnější strany výkladců, vnitřní strana je dostatečně chráněná proti povětrnostním vlivům a koroze tu tudíž probíhá pomaleji. Zcela vyžilá jsou gumová těsnění.

Obrázek 60: Výkladec v místnosti M10 - detail vyžilého těsnění

Skla budou omyta a křídla osazena zpět do ráků a výkladce opatřeny novým těsněním.

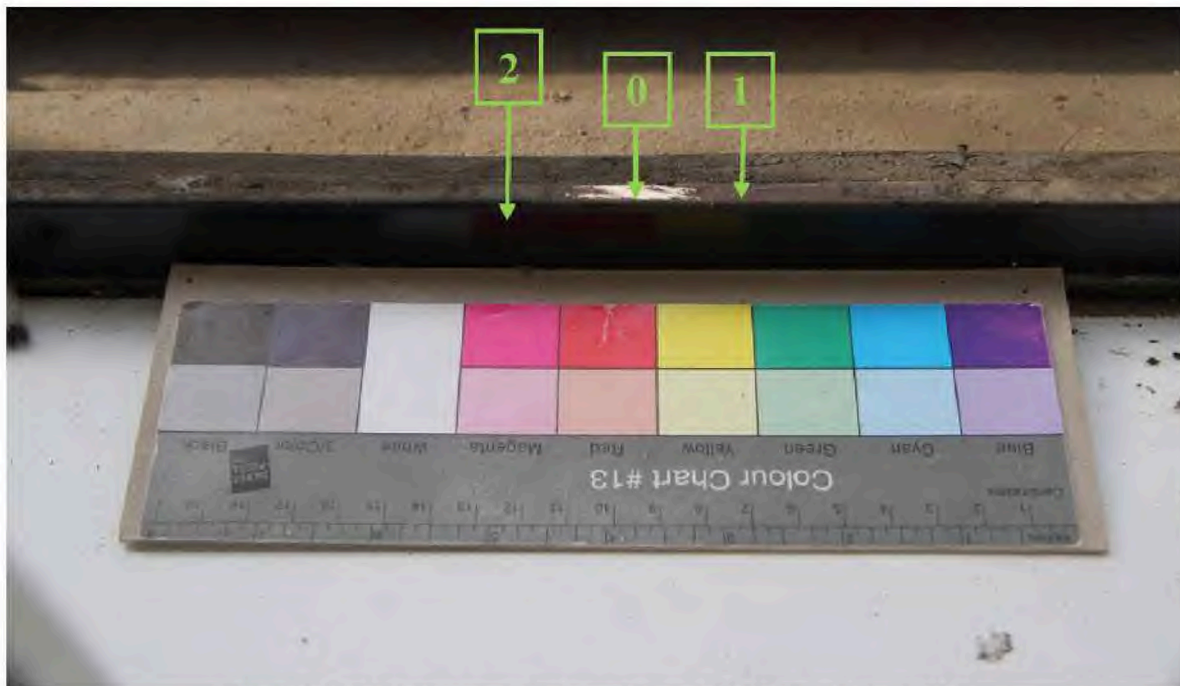
Obrázek 61: Sonda provedená na rámu výkladce v místnosti M10

- 0 – povrch kovu, pravděpodobně mosazi
- 1 – nejstarší hnědý nátěr
- 2 – současný lesklý černý nátěr
