RESTAURÁTORSKÁ DOKUMENTACE

**Restaurátorský průzkum a záměr
dřevěných oken a dveří na terasy
administrativní budovy Hradební 772/12, Praha 1**

2. část - mezanin

Září 2015

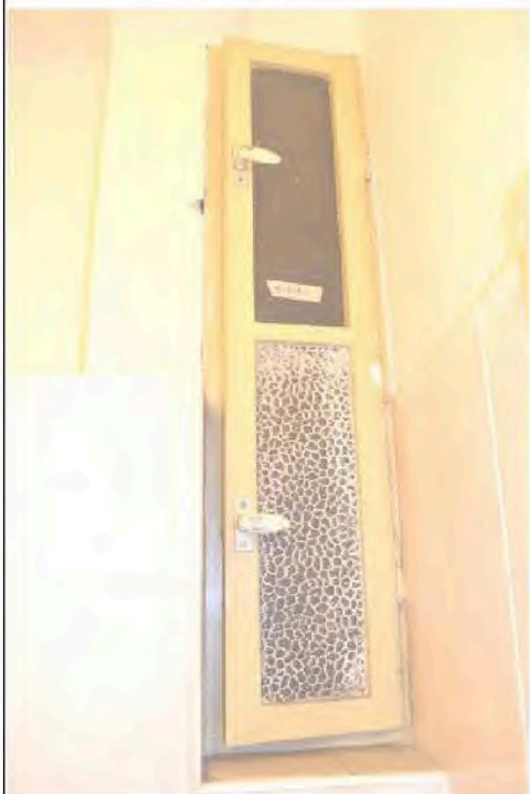
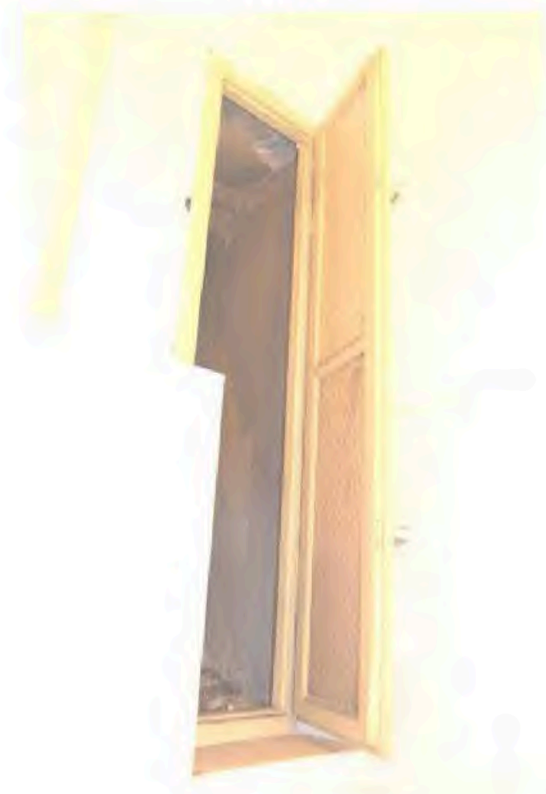
M-S-1

Rám okenního křídla: konstrukčně pevný, stav dřevní hmoty bez destruktivního poškození, v rámu chybí protikusy okenních jazýčků, soudržná barevná povrchová úprava s drobným mechanickým poškozením vlivem opotřebení v podobě lokálně odřených míst, falc bez těsnění.

Okenní křídlo: konstrukčně pevné-plně funkční, stav dřevní hmoty bez destruktivního poškození, zasklení kytou dochovanou v plném rozsahu, spodní skleněná výplň původní, horní skleněná výplň sekundárně dodávaná, soudržná barevná povrchová úprava v odstínu slonové kosti dochována na křídle i kytech s drobným mechanickým poškozením vlivem opotřebení v podobě lokálně odřených míst, falc bez těsnění, uzavírací kování lité z bílé mosazi přetřené barvou a upevněné sekundárně dodávanými křížovými vruty na místo vruty s drážkou.

Poškozená místa: vnější křídla-oprýskaná barva a kyt z okapnic a částí křidel

Okno: navrhuje se provést opravu, okno bude nejprve zbaveno povrchových nečistot za pomoci smetáku. Bude vyzkoušena funkce otevírání a zavírání, případně se křídlo připasuje, nebo vypodloží závěsy pro čistý chod bez otěru se zanechanou vůlí ve falci min. 1,5 mm. Před vysazením okenního křídla z rámu bude křídlo a rám nedestruktivním způsobem označen poziční značkou výplně. Okenní rám se navrhuje nedemontovat. Zapasované křídlo se převezde do restaurátorské dílny, kde se nejprve demontují půlolivy. Přebroušení dochovaného barevného nátěru na křídle se provede smirkovým papírem, drobná mechanická poškození se vytmelní tmelem tak, aby došlo k sjednocení povrchu, bez výškových rozdílů stejně jako na rámu. Odstraní se případně uvolněný sklenářský kyt. Chybějící kyt bude doplněn. Vytmelené a přebroušené plochy se natřou krycí barvou, dle technického listu daného výrobce. V případě nevyhovujících izolačních podmínek se navrhuje provést montáž trubičkového silikonového těsnění zafrézováním do falce rámu.

Kování: z půloliv se šetrně mechanicky, bez poškození povrchu poškrábáním odstraní zbytky nátěru a provede se přeleštění povrchu, vruty s křížem se nahradí vhodnými vruty s drážkou, před montáží se promažou veškeré třecí plochy mechanismů vhodným mazivem.

Zasklení: horní výplň bude nahrazena pouze v případě dodání výplně se stejnou, nebo bližší strukturou povrchu.

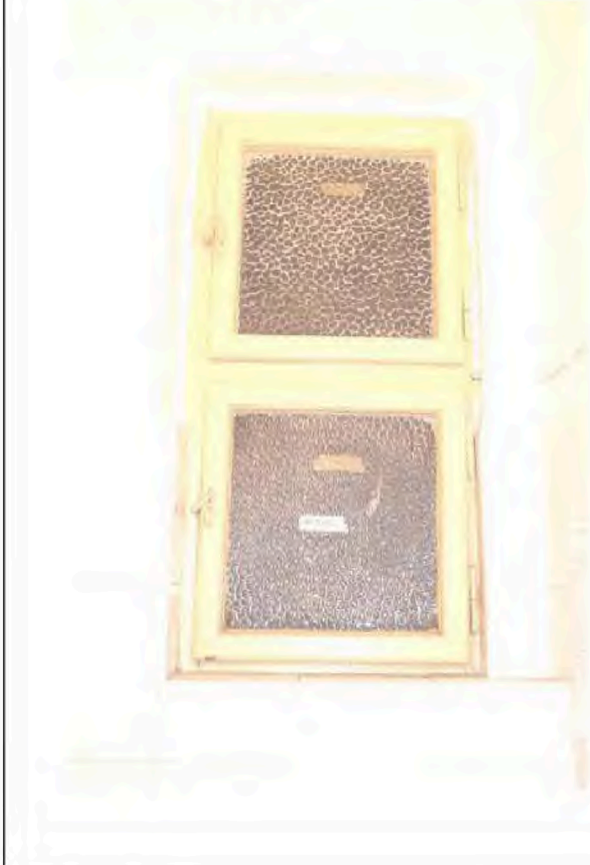
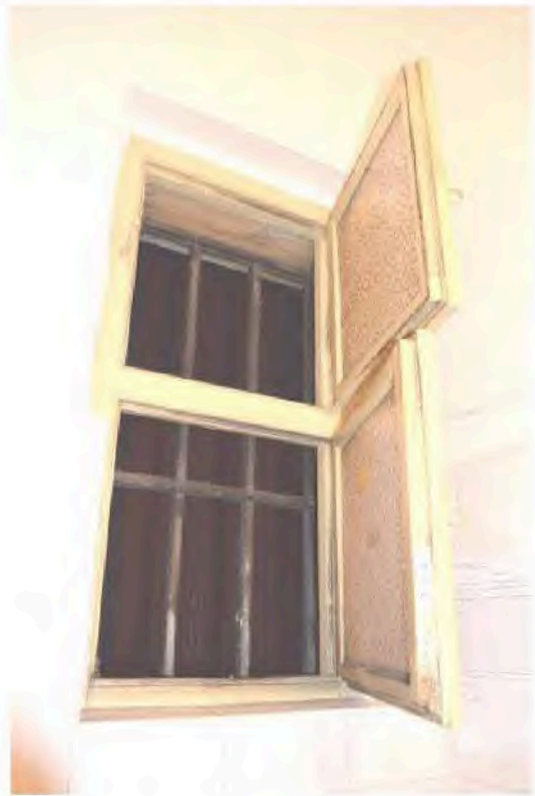
M-S-2

Rám okenního křídla: konstrukčně pevný, stav dřevní hmoty bez destruktivního poškození soudržná barevná povrchová úprava s drobným mechanickým poškozením vlivem opotřebení v podobě lokálně odřených míst, falc bez těsnění.

Okenní křídla: konstrukčně pevná-plně funkční, stav dřevní hmoty bez destruktivního poškození, zasklení kytou dochované v plném rozsahu, soudržná barevná povrchová úprava v odstínu slonové kosti dochována na křídlech i kytech s drobným mechanickým poškozením vlivem opotřebení v podobě lokálně odřených míst, falc bez těsnění, uzavírací kování – obrtlíky 2 ks přetřené barvou a upevněné vruty s drážkou.

Poškozená místa: vnější křídla-oprýskaná barva a kyt z okapnic a částí křidel

Okno: navrhuje se provést opravu, okno bude nejprve zbaveno povrchových nečistot za pomoci smetáku. Bude vyzkoušena funkce otevírání a zavírání, případně se křídla připasují, nebo vypoďloží závěsy pro čistý chod bez otěru se zanechanou vůlí ve falci min. 1,5 mm. Před vysazením okenního křídla z rámu bude křídlo a rám nedestruktivním způsobem označen poziční značkou výplně. Okenní rám se navrhuje nedemontovat. Zapasovaná křídla se převezou do restaurátorské dílny. Přebroušení dochovaného barevného nátěru na křídlech se provede smirkovým papírem, drobná mechanická poškození se vytmelí tmelem tak, aby došlo k sjednocení povrchu, bez výškových rozdílů stejně jako na rámu. Odstraní se případně uvolněný sklenářský kyt. Chybějící kyt bude doplněn. Vytmelené a přebroušené plochy se natřou krycí barvou, dle technického listu daného výrobce. V případě nevyhovujících izolačních podmínek se navrhuje provést montáž trubičkového silikonového těsnění zafrézováním do falce rámu.

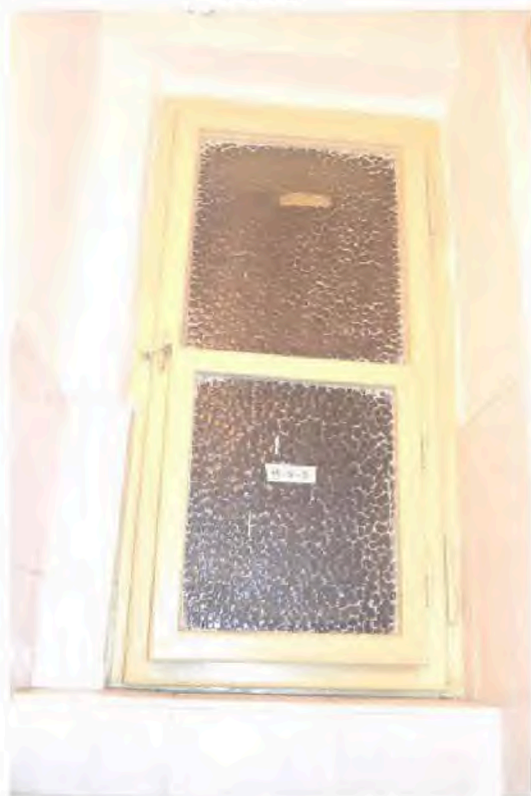
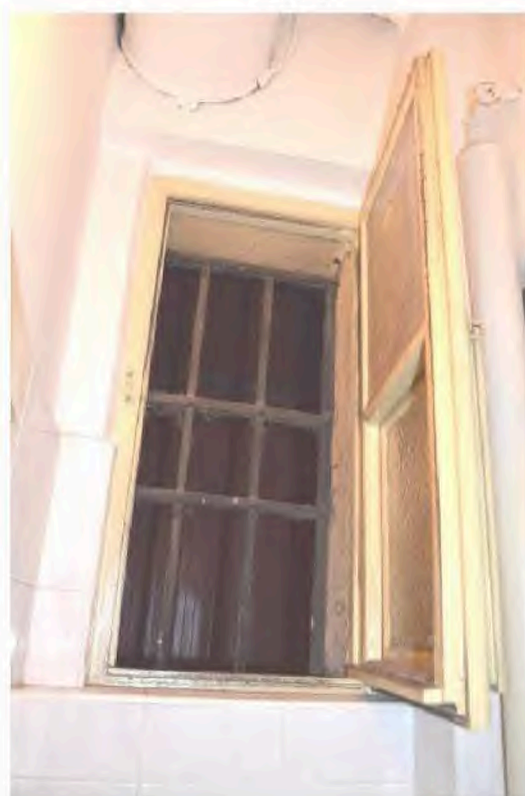
M-S-3

Rám okenního křídla: konstrukčně pevný, stav dřevní hmoty bez destruktivního poškození, soudržná barevná povrchová úprava s drobným mechanickým poškozením vlivem opotřebení v podobě lokálně odřených míst, falc bez těsnění.

Okenní křídlo: konstrukčně pevné-plně funkční, větrací okénko bez uzavíracího kování, stav dřevní hmoty bez destruktivního poškození, zasklení kytem dochované v plném rozsahu soudržná barevná povrchová úprava v odstínu slonové kosti dochována na křídle i kytech s drobným mechanickým poškozením vlivem opotřebení v podobě lokálně odřených míst, falc bez těsnění.

Poškozená místa: vnější křídla-oprýskaná barva a kyt z okapnic a částí křídel

Okno: navrhuje se provést opravu, okno bude nejprve zbaveno povrchových nečistot za pomoci smetáku. Bude vyzkoušena funkce otevírání a zavírání, případně se křídlo připasuje, nebo vypodloží závěsy pro čistý chod bez otěru se zanechanou vůlí ve falci min. 1,5 mm. Před vysazením okenního křídla z rámu bude křídlo a rám nedestruktivním způsobem označen poziční značkou výplně. Okenní rám se navrhuje nedemontovat. Zapasované křídlo se převezde do restaurátorské dílny, kde se nejprve demontují půlolivy. Přebroušení dochovaného barevného nátěru na křídle se provede smirkovým papírem, drobná mechanická poškození se vytmelí tmelem tak, aby došlo k sjednocení povrchu, bez výškových rozdílů stejně jako na rámu. Odstraní se případně uvolněný sklenářský kyt. Chybějící kyt bude doplněn. Vytmelené a přebroušené plochy se natřou krycí barvou, dle technického listu daného výrobce. V případě nevyhovujících izolačních podmínek se navrhuje provést montáž trubičkového silikonového těsnění zafrézováním do falce rámu.

Kování: z půloliv se šetrně mechanicky, bez poškození povrchu poškrábáním odstraní zbytky nátěru a provede se přešetření povrchu, vruty s křížem se nahradí vhodnými vruty s drážkou, před montáží se promažou veškeré třecí plochy mechanismů vhodným mazivem.

Zasklení: horní výplň bude nahrazena pouze v případě dodání výplně se stejnou, nebo bližší strukturou povrchu.

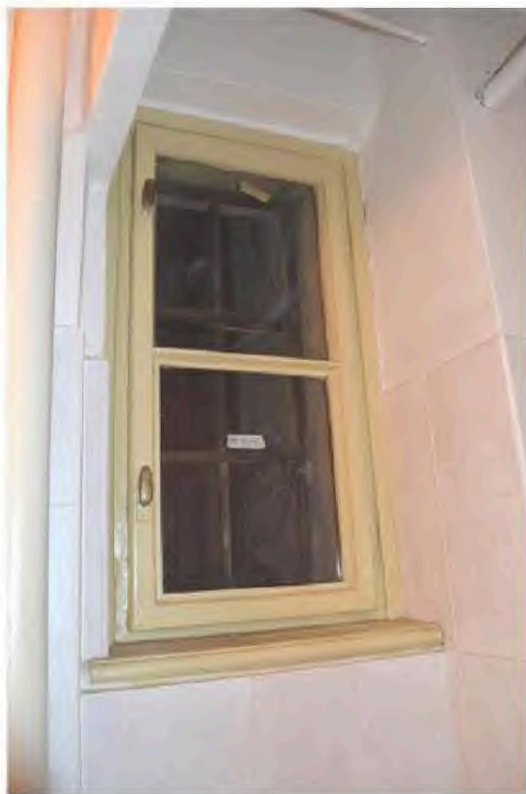
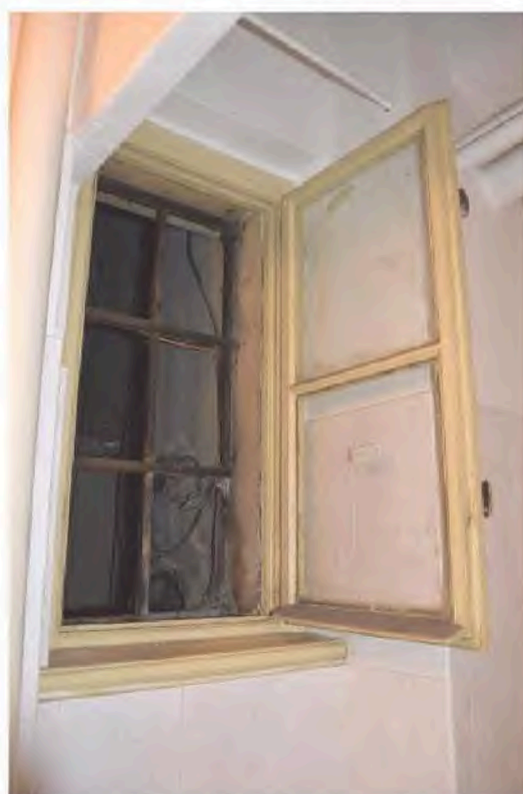
M-S-4

Rám okenního křídla: konstrukčně pevný, stav dřevní hmoty bez destruktivního poškození, soudržná barevná povrchová úprava s drobným mechanickým poškozením vlivem opotřebení v podobě lokálně odřených míst, falc bez těsnění.

Okenní křídlo: konstrukčně pevné-plně funkční, stav dřevní hmoty bez destruktivního poškození, zasklení kytem dochované v plném rozsahu, soudržná barevná povrchová úprava v odstínu slonové kosti dochována na křídle i kytech s drobným mechanickým poškozením vlivem opotřebení v podobě lokálně odřených míst, falc bez těsnění.

Poškozená místa: vnější křídla-oprýskaná barva a kyt z okapnic a částí křídel

Okno: navrhuje se provést opravu, okno bude nejprve zbaveno povrchových nečistot za pomoci smetáku. Bude vyzkoušena funkce otevírání a zavírání, případně se křídlo připasuje, nebo vypodloží závěsy pro čistý chod bez otěru se zanechanou vůlí ve falci min. 1,5 mm. Před vysazením okenního křídla z rámu bude křídlo a rám nedestruktivním způsobem označen poziční značkou výplně. Okenní rám se navrhuje nedemontovat. Zapasované křídlo se převezde do restaurátorské dílny. Demontují se půlolivy. Přebroušení dochovaného barevného nátěru na křídle se provede smirkovým papírem, drobná mechanická poškození se vytmelí tmelem tak, aby došlo k sjednocení povrchu, bez výškových rozdílů stejně jako na rámu. Odstraní se případně uvolněný sklenářský kyt. Chybějící kyt bude doplněn. Vytmelené a přebroušené plochy se natřou krycí barvou, dle technického listu daného výrobce. V případě nevyhovujících izolačních podmínek se navrhuje provést montáž trubičkového silikonového těsnění zafrezováním do falce rámu.

Kování: z půloliv se šetrně mechanicky, bez poškození povrchu poškrábáním odstraní zbytky nátěru a provede se přešetření povrchu, vruty s křížem se nahradí vhodnými vruty s drážkou, před montáží se promažou veškeré třecí plochy mechanismů vhodným mazivem.

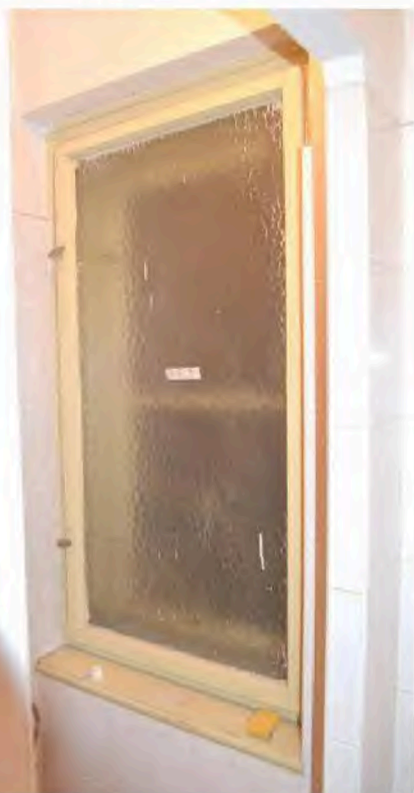
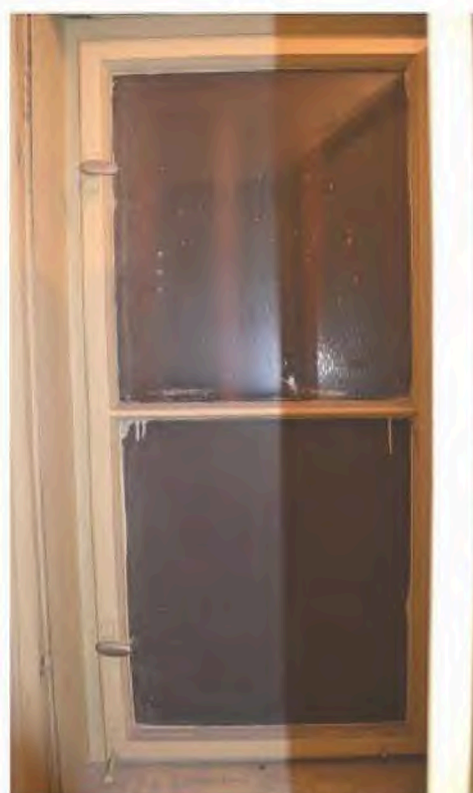
M-S-5

Rám okenního křídla: konstrukčně pevný, stav dřevní hmoty bez destruktivního poškození soudržná barevná povrchová úprava s drobným mechanickým poškozením vlivem opotřebení v podobě lokálně odřených míst, falc bez těsnění.

Okenní křídla: konstrukčně pevná- funkční, stav dřevní hmoty bez destruktivního poškození, zasklení kytem dochované v plném rozsahu, soudržná barevná povrchová úprava v odstínu slonové kosti dochována na křídlech i kytech s drobným mechanickým poškozením vlivem opotřebení v podobě lokálně odřených míst, falc bez těsnění, uzavírací kování lité z bílé mosazi přetřené barvou a upevněné sekundárně dodávanými křížovými vruty a vruty s drážkou.

Poškozená místa: vnější křídla-oprýskaná barva a kyt z okapnic a částí křidel

Okno: navrhuje se provést opravu, okno bude nejprve zbaveno povrchových nečistot za pomoci smetáku. Bude vyzkoušena funkce otevírání a zavírání, případně se křídla připasují, nebo vypoďloží závěsy pro čistý chod bez otěru se zanechanou vůlí ve falci min. 1,5 mm. Před vysazením okenního křídla z rámu bude křídlo a rám nedestruktivním způsobem označen poziční značkou výplně. Okenní rám se navrhuje nedemontovat. Zapasovaná křídla se převezou do restaurátorské dílny, kde se nejprve demontují půlolivy. Přebroušení dochovaného barevného nátěru na křídle se provede smirkovým papírem, drobná mechanická poškození se vytmelní tmelem tak, aby došlo k sjednocení povrchu, bez výškových rozdílů stejně jako na rámu. Odstraní se případně uvolněný sklenářský kyt. Chybějící kyt bude doplněn. Vytmelené a přebroušené plochy se natřou krycí barvou, dle technického listu daného výrobce. V případě nevyhovujících izolačních podmínek se navrhuje provést montáž trubičkového silikonového těsnění zafrézováním do falce rámu.

Kování: z půloliv se šetrně mechanicky, bez poškození povrchu poškrábáním odstraní zbytky nátěru a provede se přešetření povrchu, vruty s křížem se nahradí vhodnými vruty s drážkou, před montáží se promažou veškeré třecí plochy mechanismů vhodným mazivem.

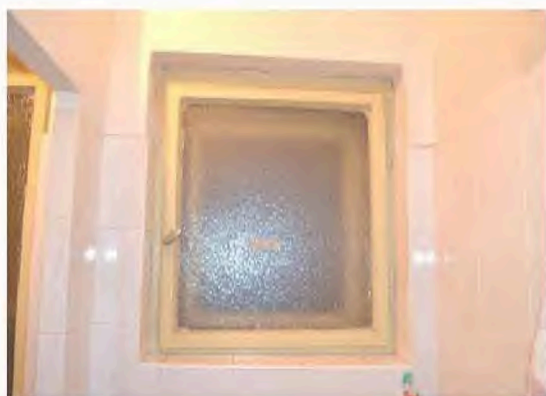
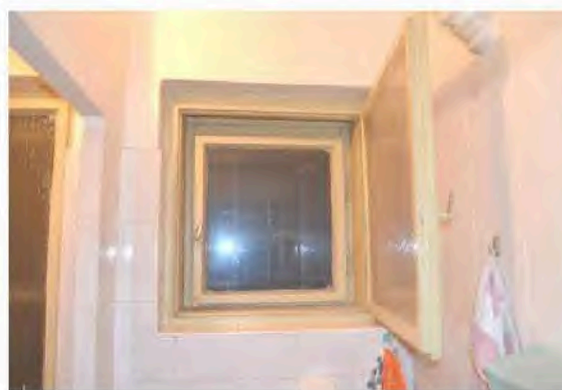
M-S-6

Rám okenního křídla: konstrukčně pevný, stav dřevní hmoty bez destruktivního poškození soudržná barevná povrchová úprava s drobným mechanickým poškozením vlivem opotřebení v podobě lokálně odřených míst, falc bez těsnění.

Okenní křídla: konstrukčně pevná - funkční, stav dřevní hmoty bez destruktivního poškození, zasklení kytlem dochované v plném rozsahu, spodní skleněná výplň původní, soudržná barevná povrchová úprava v odstínu slonové kosti dochována na křídlech i kytech s drobným mechanickým poškozením vlivem opotřebení v podobě lokálně odřených míst, falc bez těsnění, uzavírací kování lité z bílé mosazi přetřené barvou a upevněné sekundárně dodávanými křížovými vruty na místo vruty s drážkou.

Poškozená místa: vnější křídla-oprýskaná barva a kyt z okapnic a částí křidel

Okno: navrhuje se provést opravu, okno bude nejprve zbaveno povrchových nečistot za pomoci smetáku. Bude vyzkoušena funkce otevírání a zavírání, případně se křídla připasují, nebo vypodloží závěsy pro čistý chod bez otěru se zanechanou vůlí ve falci min. 1,5 mm. Před vysazením okenního křídla z rámu bude křídlo a rám nedestruktivním způsobem označen poziční značkou výplně. Okenní rám se navrhuje nedemontovat. Zapasovaná křídla se převezou do restaurátorské dílny, kde se nejprve demontují půlolivy. Přebroušení dochovaného barevného nátěru na křídlech se provede smirkovým papírem, drobná mechanická poškození se vytmelí tmelem tak, aby došlo k sjednocení povrchu, bez výškových rozdílů stejně jako na rámu. Odstraní se případně uvolněný sklenářský kyt. Chybějící kyt bude doplněn. Vytmelené a přebroušené plochy se natřou krycí barvou, dle technického listu daného výrobce. V případě nevyhovujících izolačních podmínek se navrhuje provést montáž trubičkového silikonového těsnění zafrézováním do falce rámu.

Kování: z půloliv se šetrně mechanicky, bez poškození povrchu poškrábáním odstraní zbytky nátěru a provede se přešetění povrchu, vruty s křížem se nahradí vhodnými vruty s drážkou, před montáží se promažou veškeré třecí plochy mechanismů vhodným mazivem.
