RESTAURÁTORSKÁ DOKUMENTACE

**Restaurátorský průzkum a záměr
dřevěných oken a dveří na terasy
administrativní budovy Hradební 772/12, Praha 1**

3. část – 1. patro

Září 2015

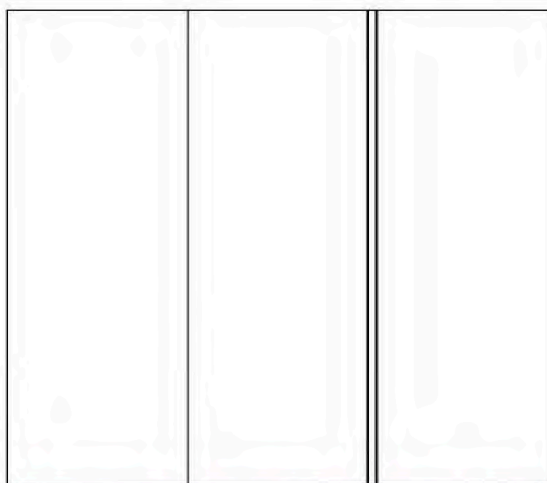
Rám okenního křídla: konstrukčně pevný, stav dřevní hmoty bez destruktivního poškození, soudržná barevná povrchová úprava s drobným mechanickým poškozením vlivem opotřebení v podobě lokálně odřených míst.

Okenní křídla: konstrukčně pevná-plně funkční, omezení chodu způsobené nezapasovanými křídly, stav dřevní hmoty bez destruktivního poškození, zasklení kytou dochovanou v plném rozsahu, skleněné výplně původní, soudržná barevná povrchová úprava v odstínu bílé dochována na křídle i kytách s drobným mechanickým poškozením vlivem opotřebení v podobě lokálně odřených míst, falce vnitřních křídel osazeny sekundárně dodávaným silikonovým trubcovým těsněním ukotveným ve vyfrézované drážce, uzavírací kování lité z bílé mosazi upevněné sekundárně dodávanými křížovými vruty a původními vruty s drážkou.

Kování: úchyty rolet nedochovány, olivy původní, vnější půloliva nahrazena-vnitřní původní, dorazy původní dochované. Oprava mechanismů – plechové destičky.

Poškozená místa: vnější křídla-oprýskaná barva a kyt z okapnic a částí křídel

Kování: z půloliv a oliv se šetrně mechanicky, bez poškození povrchu poškrábáním odstraní zbytky nátěru a provede se přešetření povrchu, vruty s křížem se nahradí vhodnými vruty s drážkou, před montáží se promažou veškeré třecí plochy mechanismů vhodným mazivem. Rozvorové mechanismy se nebudou demontovat, jen v případě nadměrného opotřebení, které neumožní po zapasování křídla jeho bezpečné dovření. V případě nedostatečného uchycení křídla ve stavěči, bude stávající výplňová pryž nahrazena.

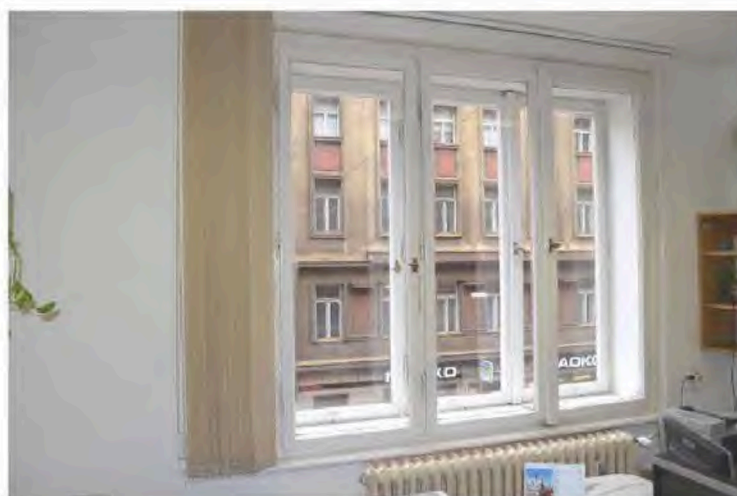
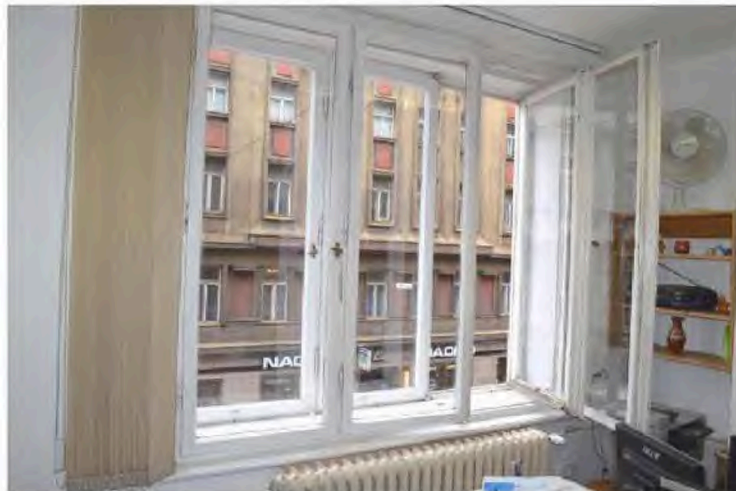
OR-1-2

Rám okenního křídla: konstrukčně pevný, stav dřevní hmoty bez destruktivního poškození, soudržná barevná povrchová úprava s drobným mechanickým poškozením vlivem opotřebení v podobě lokálně odřených míst.

Okenní křídla: konstrukčně pevná-plně funkční, omezení chodu způsobené nezapasovanými křídly, stav dřevní hmoty bez destruktivního poškození, zasklení kytlem dochované v plném rozsahu, skleněné výplně původní, soudržná barevná povrchová úprava v odstínu bílé dochována na křídle i kytech s drobným mechanickým poškozením vlivem opotřebení v podobě lokálně odřených míst, falce vnitřních křidel osazeny sekundárně dodávaným silikonovým trubicovým těsněním ukotveným ve vyfrézované drážce, vnitřní křídla osazena sekundárně dodávanými žaluziemi, uzavírací kování lité z bílé mosazi upevněné původními vruty s drážkou.

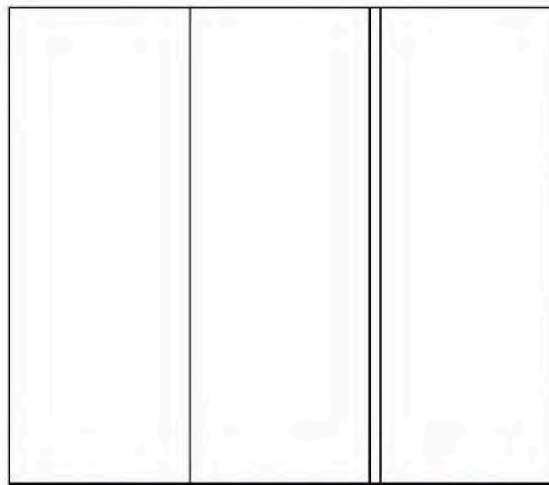
Rám okenního křídla: konstrukčně pevný, stav dřevní hmoty bez destruktivního poškození, soudržná barevná povrchová úprava s drobným mechanickým poškozením vlivem opotřebení v podobě lokálně odřených míst.

Okenní křídla: konstrukčně pevná-plně funkční, omezení chodu způsobené nezapasovanými křídly, stav dřevní hmoty bez destruktivního poškození, zasklení kytem dochované v plném rozsahu, skleněné výplně původní, soudržná barevná povrchová úprava v odstínu bílé dochována na křídle i kytech s drobným mechanickým poškozením vlivem opotřebení v podobě lokálně odřených míst, falce vnitřních křidel osazeny sekundárně dodávaným silikonovým trubcovým těsněním ukotveným ve vyfrézované drážce, vnitřní křídla osazena

Kování: úchyty rolet nedochovány, olivy původní, vnitřní půloliva nahrazena-vnitřní, dorazy původní dochované.

Poškozená místa: vnější křídla-oprýskaná barva a kyt z okapnic a částí křídel

Kování: z půloliv a oliv se šetrně mechanicky, bez poškození povrchu poškrábáním odstraní zbytky nátěru a provede se přešetění povrchu, vruty s křížem se nahradí vhodnými vruty s drážkou, před montáží se promažou veškeré třecí plochy mechanismů vhodným mazivem. Rozvorové mechanismy se nebudou demontovat, jen v případě nadměrného opotřebení, které neumožní po zapasování křídla jeho bezpečné dovření. V případě nedostatečného uchycení křídla ve stavěči, bude stávající výplňová pryž nahrazena.

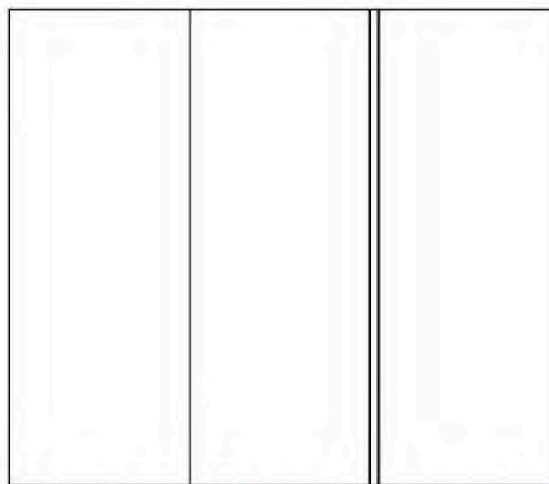
Rám okenního křídla: konstrukčně pevný, stav dřevní hmoty bez destruktivního poškození, soudržná barevná povrchová úprava s drobným mechanickým poškozením vlivem opotřebení v podobě lokálně odřených míst.

Okenní křídla: konstrukčně pevná-plně funkční, omezení chodu způsobené nezapasovanými křídly, stav dřevní hmoty bez destruktivního poškození, zasklení kytlem dochované v plném rozsahu, skleněné výplně původní, soudržná barevná povrchová úprava v odstínu bílé dochována na křídle i kytech s drobným mechanickým poškozením vlivem opotřebení v podobě lokálně odřených míst, falce vnitřních křidel osazeny sekundárně dodávaným

Kování: úchyty rolet nedochovány, olivy původní, dorazy původní dochované.

Poškozená místa: vnější křídla-oprýskaná barva a kyt z okapnic a částí křídel

Kování: z půloliv a oliv se šetrně mechanicky, bez poškození povrchu poškrábáním odstraní zbytky nátěru a provede se přešetění povrchu, vruty s křížem se nahradí vhodnými vruty s drážkou, před montáží se promažou veškeré třecí plochy mechanismů vhodným mazivem. Rozvorové mechanismy se nebudou demontovat, jen v případě nadměrného opotřebení, které neumožní po zapasování křídla jeho bezpečné dovení. V případě nedostatečného uchycení křídla ve stavěči, bude stávající výplňová pryž nahrazena.

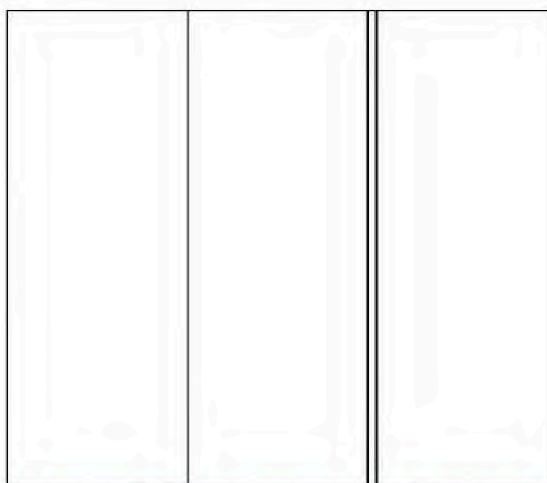
Rám okenního křídla: konstrukčně pevný, stav dřevní hmoty bez destruktivního poškození, soudržná barevná povrchová úprava s drobným mechanickým poškozením vlivem opotřebení v podobě lokálně odřených míst.

Okenní křídla: konstrukčně pevná-plně funkční, omezení chodu způsobené nezapasovanými křídly, stav dřevní hmoty bez destruktivního poškození, zasklení kytou dochované v plném rozsahu, skleněné výplně původní, soudržná barevná povrchová úprava v odstínu bílé dochována na křídle i kytách s drobným mechanickým poškozením vlivem opotřebení v podobě lokálně odřených míst, falce vnitřních křidel osazeny sekundárně dodávaným silikonovým tubicovým těsněním ukotveným ve vyfrézované drážce, uzavírací kování lité z bílé mosazi upevněné sekundárně dodávanými křížovými vruty a původními vruty s drážkou.

Kování: úchyty rolet dochovány, olivy původní, dorazy původní dochované.

Poškozená místa: vnější křídla-oprýskaná barva a kyt z okapnic a částí křídel

Kování: z půloliv a oliv se šetrně mechanicky, bez poškození povrchu poškrábáním odstraní zbytky nátěru a provede se přešetění povrchu, vruty s křížem se nahradí vhodnými vruty s drážkou, před montáží se promažou veškeré třecí plochy mechanismů vhodným mazivem. Rozvorové mechanismy se nebudou demontovat, jen v případě nadměrného opotřebení, které neumožní po zapasování křídla jeho bezpečné dovení. V případě nedostatečného uchycení křídla ve stavěči, bude stávající výplňová pryž nahrazena.

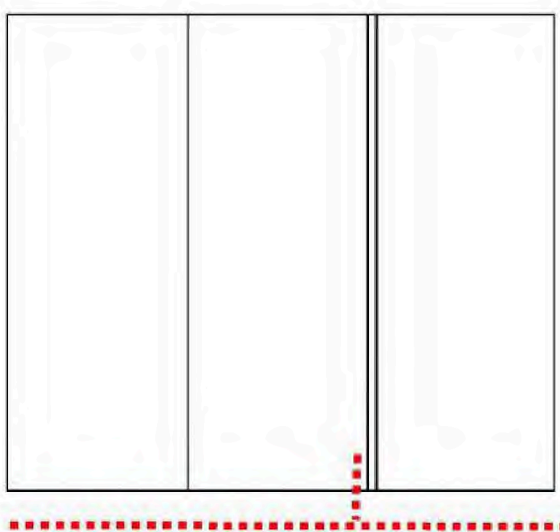
Kování: úchyty rolet nedochovány, olivy původní, vnitřní půloliva nahrazena novou, dorazy původní dochované.

Poškozená místa: vnější křídla-oprýskaná barva a kyt z okapnic a částí křídel

Kování: z půloliv a oliv se šetrně mechanicky, bez poškození povrchu poškrábáním odstraní zbytky nátěru a provede se přešetění povrchu, vruty s křížem se nahradí vhodnými vruty s drážkou, před montáží se promažou veškeré třecí plochy mechanismů vhodným mazivem. Rozvorové mechanismy se nebudou demontovat, jen v případě nadměrného opotřebení, které neumožní po zapasování křídla jeho bezpečné dovření. V případě nedostatečného uchycení křídla ve stavěči, bude stávající výplňová pryž nahrazena.

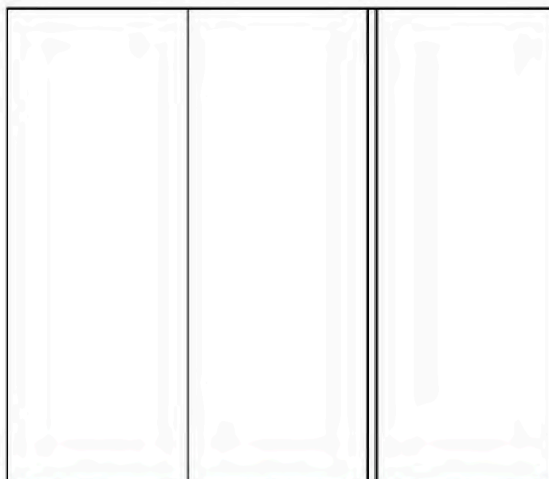
rozsahu, skleněné výplně původní, soudržná barevná povrchová úprava v odstínu slonové kosti dochována na křídle i kytech s drobným mechanickým poškozením vlivem opotřebení v podobě lokálně odřených míst, falce vnitřních křídel osazeny sekundárně dodávaným silikonovým trubcovým těsněním ukotveným ve vyfrézované drážce, vnitřní křídla osazena sekundárně dodávanými žaluziemi, uzavírací kování lité z bílé mosazi upevněné sekundárně dodávanými křížovými vruty a původními vruty s drážkou.

Kování: úchyty rolet nedochovány, olivy původní, chybí doraz, levé vnitřní křídlo- půloliva + destička.

Poškozená místa: vnější křídla-oprýskaná barva a kyt z okapnic a částí křídel

Drobná mechanická poškození se vytmelí tmelem tak, aby došlo k sjednocení povrchu, bez výškových rozdílů stejně jako na rámu. Odstraní se případně uvolněný sklenářský kyt. Chybějící kyt bude doplněn. Vytmelené a přebroušené plochy se natrou krycí barvou, dle technického listu daného výrobce.

Kování: z půloliv a oliv se šetrně mechanicky, bez poškození povrchu poškrábáním odstraní zbytky nátěru a provede se přešetění povrchu, vruty s křížem se nahradí vhodnými vruty s drážkou, před montáží se promažou veškeré třecí plochy mechanismů vhodným mazivem. Rozvorové mechanismy se nebudou demontovat, jen v případě nadměrného opotřebení, které neumožní po zapasování křídla jeho bezpečné dovení. V případě nedostatečného uchycení křídla ve stavěči, bude stávající výplňová pryž nahrazena.

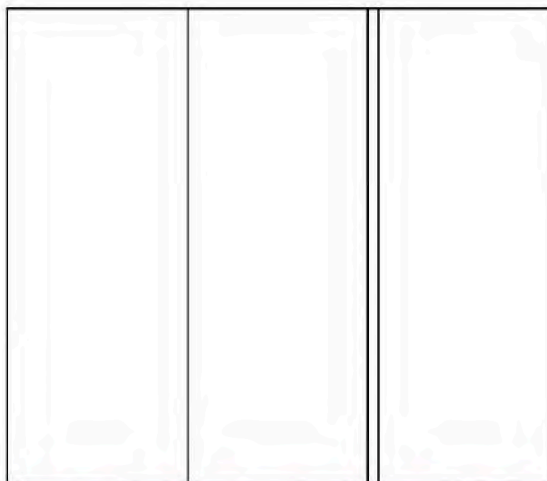
Rám okenního křídla: konstrukčně pevný, stav dřevní hmoty bez destruktivního poškození, soudržná barevná povrchová úprava s drobným mechanickým poškozením vlivem opotřebení v podobě lokálně odřených míst.

Okenní křídla: konstrukčně pevná-plně funkční, omezení chodu způsobené nezapasovanými křídly, stav dřevní hmoty bez destruktivního poškození, zasklení kytlem dochované v plném rozsahu, skleněné výplně původní, soudržná barevná povrchová úprava v odstínu bílé dochována na křídle i kytech s drobným mechanickým poškozením vlivem opotřebení v podobě lokálně odřených míst, falce vnitřních křidel osazeny sekundárně dodávaným silikonovým trubicovým těsněním ukotveným ve vyfrézované drážce, vnitřní křídla osazena sekundárně dodávanými žaluziemi, uzavírací kování lité z bílé mosazi upevněné sekundárně dodávanými křížovými vruty a původními vruty s drážkou.

Poškozená místa: vnější křídla-oprýskaná barva a kyt z okapnic a částí křídel

Kování: z půloliv a oliv se šetrně mechanicky, bez poškození povrchu poškrábáním odstraní zbytky nátěru a provede se přešetění povrchu, vruty s křížem se nahradí vhodnými vruty s drážkou, před montáží se promažou veškeré třecí plochy mechanismů vhodným mazivem. Rozvorové mechanismy se nebudou demontovat, jen v případě nadměrného opotřebení, které neumožní po zapasování křídla jeho bezpečné dovření.

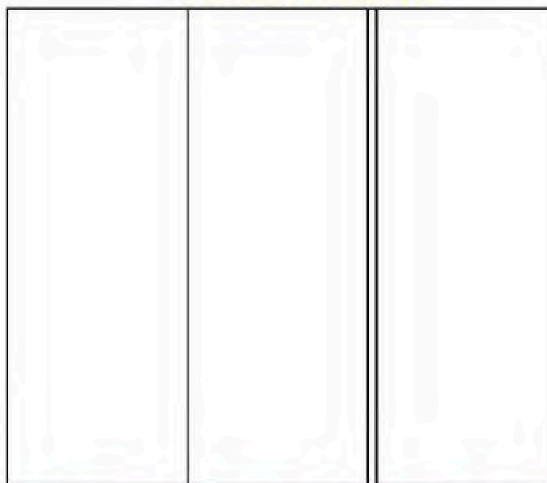
Rám okenního křídla: konstrukčně pevný, stav dřevní hmoty bez destruktivního poškození, soudržná barevná povrchová úprava s drobným mechanickým poškozením vlivem opotřebení v podobě lokálně odřených míst.

Okenní křídla: konstrukčně pevná-plně funkční, omezení chodu způsobené nezapasovanými křídly, stav dřevní hmoty bez destruktivního poškození, zasklení kytou dochovanou v plném rozsahu, skleněné výplně původní, soudržná barevná povrchová úprava v odstínu slonové kosti dochována na křídle i kytech s drobným mechanickým poškozením vlivem opotřebení v podobě lokálně odřených míst, falce vnitřních křídel osazeny sekundárně dodávaným silikonovým trubcovým těsněním ukotveným ve vyfrézované drážce, vnitřní křídla osazena sekundárně dodávanými žaluziemi, uzavírací kování lité z bílé mosazi upevněné sekundárně dodávanými křížovými vruty a původními vruty s drážkou. Sekundárně osazené plechové okapnice.

prasklé sklo-vnější

Poškozená místa: vnější křídla-oprýskaná barva a kyt z okapnic a částí křídel

Kování: z půloliv a oliv se šetrně mechanicky, bez poškození povrchu poškrábáním odstraní zbytky nátěru a provede se přeleštění povrchu, vruty s křížem se nahradí vhodnými vruty s drážkou, před montáží se promažou veškeré třecí plochy mechanismů vhodným mazivem. Rozvorové mechanismy se nebudou demontovat, jen v případě nadměrného opotřebení, které neumožní po zapasování křídla jeho bezpečné dovření. V případě nedostatečného uchycení křídla ve stavěči, bude stávající výplňová pryž nahrazena.

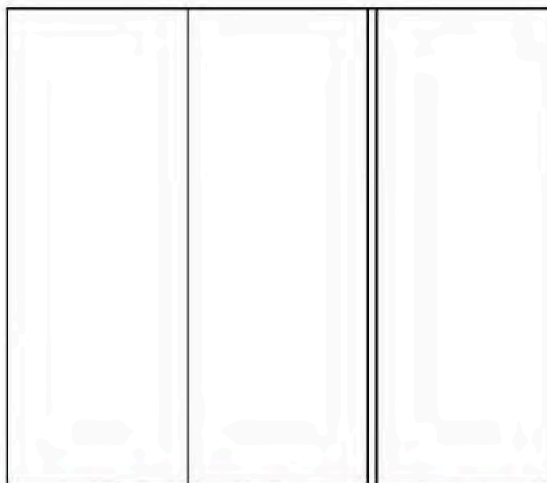
Rám okenního křídla: konstrukčně pevný, stav dřevní hmoty bez destruktivního poškození, soudržná barevná povrchová úprava s drobným mechanickým poškozením vlivem opotřebení v podobě lokálně odřených míst.

Okenní křídla: konstrukčně pevná-plně funkční, omezení chodu způsobené nezapasovanými křídly, stav dřevní hmoty bez destruktivního poškození, zasklení kytou dochované v plném rozsahu, skleněné výplně původní, soudržná barevná povrchová úprava v odstínu bílé dochována na křídle i kytech s drobným mechanickým poškozením vlivem opotřebení v podobě lokálně odřených míst, falce vnitřních křidel osazeny sekundárně dodávaným silikonovým trubcovým těsněním ukotveným ve vyfrézované drážce, vnitřní křídla osazena sekundárně dodávanými žaluziemi, uzavírací kování lité z bílé mosazi upevněné sekundárně dodávanými křížovými vruty a původními vruty s drážkou.

Poškozená místa: vnější křídla-oprýskaná barva a kyt z okapnic a částí křídel,
levé vnitřní křídlo- cca 5 cm prasklina

Kování: z půloliv a oliv se šetrně mechanicky, bez poškození povrchu poškrábáním odstraní zbytky nátěru a provede se přeleštění povrchu, vruty s křížem se nahradí vhodnými vruty s drážkou, před montáží se promažou veškeré třecí plochy mechanismů vhodným mazivem. Rozvorové mechanismy se nebudou demontovat, jen v případě nadměrného opotřebení, které

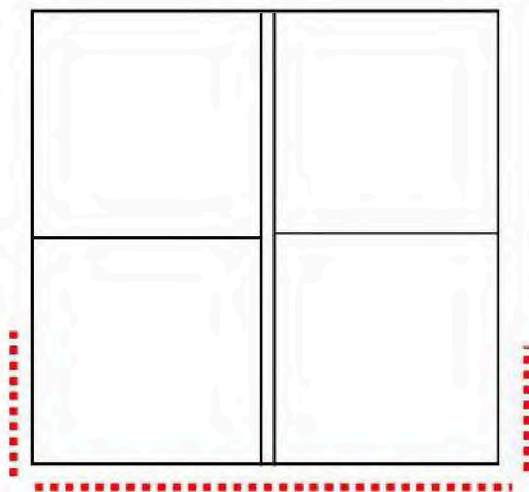
Rám okenního křídla: konstrukčně pevný, stav dřevní hmoty bez destruktivního poškození, soudržná barevná povrchová úprava s drobným mechanickým poškozením vlivem opotřebení v podobě lokálně odřených míst.

Okenní křídla: konstrukčně pevná-plně funkční, omezení chodu způsobené nezapasovanými křídly, stav dřevní hmoty bez destruktivního poškození, zasklení kytou dochovanou v plném rozsahu, skleněné výplně původní, soudržná barevná povrchová úprava v odstínu slonové kosti dochována na křídla i kytách s drobným mechanickým poškozením vlivem opotřebení v podobě lokálně odřených míst, falce vnitřních křídel osazeny sekundárně dodávaným silikonovým trubcovým těsněním ukotveným ve vyfrézované drážce, vnitřní křídla osazena sekundárně dodávanými žaluziemi, uzavírací kování lité z bílé mosazi upevněné sekundárně dodávanými křížovými vruty a původními vruty s drážkou.

Kování: úchyty rolet nedochovány, olivy původní, vnější půllova nahrazena-vnitřní původní, dorazy původní dochované.

Poškozená místa: vnější křídla-oprýskaná barva a kyt z okapnic a částí křídel

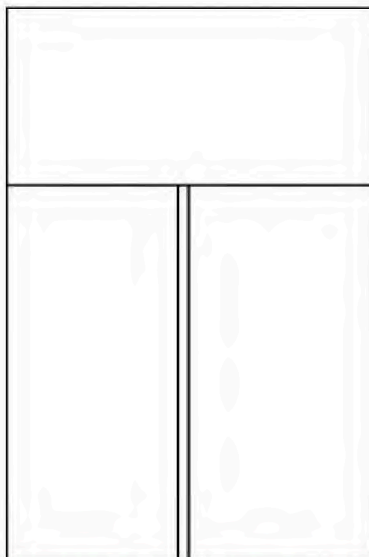
Rám okenního křídla: konstrukčně pevný, stav dřevní hmoty bez destruktivního poškození, soudržná barevná povrchová úprava s drobným mechanickým poškozením vlivem opotřebení v podobě lokálně odřených míst.

Okenní křídla: konstrukčně pevná-plně funkční, omezení chodu způsobené nezapasovanými křídly, stav dřevní hmoty bez destruktivního poškození, zasklení kytou dochovanou v plném rozsahu, skleněné výplně původní, soudržná barevná povrchová úprava v odstínu slonové kosti dochována na křídle i kytách s drobným mechanickým poškozením vlivem opotřebení v podobě lokálně odřených míst, uzavírací kování lité z bílé mosazi upevněné sekundárně dodávanými křížovými vruty a původními vruty s drážkou.

Kování: úchyty rolet nedochovány, vnější oliva nahrazena plastovou olivou.

Poškozená místa: vnější křídla-oprýskaná barva a kyt z okapnic a částí křídel

Kování: z půloliv a oliv se šetrně mechanicky, bez poškození povrchu poškrábáním odstraní zbytky nátěru a provede se přeleštění povrchu, vruty s křížem se nahradí vhodnými vruty s drážkou, před montáží se promažou veškeré třecí plochy mechanismů vhodným mazivem. Rozvorové mechanismy se nebudou demontovat, jen v případě nadměrného opotřebení, které neumožní po zapasování křídla jeho bezpečné dovření. V případě nedostatečného uchycení křídla ve stavěči, bude stávající výplňová pryž nahrazena.

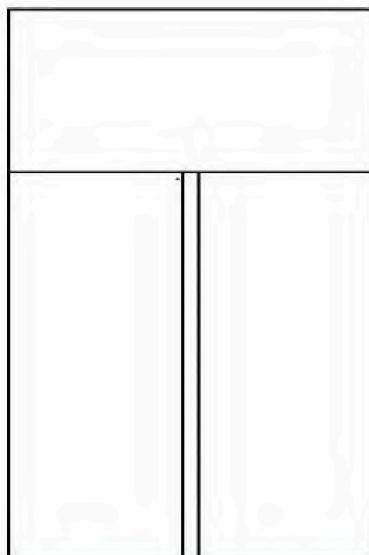
Rám okenního křídla: konstrukčně pevný, stav dřevní hmoty bez destruktivního poškození, soudržná barevná povrchová úprava s drobným mechanickým poškozením vlivem opotřebení v podobě lokálně odřených míst.

Okenní křídla: konstrukčně pevná-plně funkční, omezení chodu způsobené nezapasovanými křídly, stav dřevní hmoty bez destruktivního poškození, zasklení kytem dochované v plném rozsahu, skleněné výplně původní, soudržná barevná povrchová úprava v odstínu slonové kosti dochována na křídle i kytech s drobným mechanickým poškozením vlivem opotřebení v podobě lokálně odřených míst, uzavírací kování lité z bílé mosazi upevněné sekundárně dodávanými křížovými vruty a původními vruty s drážkou.

Poškozená místa: vnější křídla-oprýskaná barva a kyt z okapnic a částí křídel

Kování: z půloliv a oliv se šetrně mechanicky, bez poškození povrchu poškrábáním odstraní zbytky nátěru a provede se přešetění povrchu, vruty s křížem se nahradí vhodnými vruty s drážkou, před montáží se promažou veškeré třecí plochy mechanismů vhodným mazivem. Rozvorové mechanismy se nebudou demontovat, jen v případě nadměrného opotřebení, které neumožní po zapasování křídla jeho bezpečné dovření. V případě nedostatečného uchycení křídla ve stavěči, bude stávající výplňová pryž nahrazena.

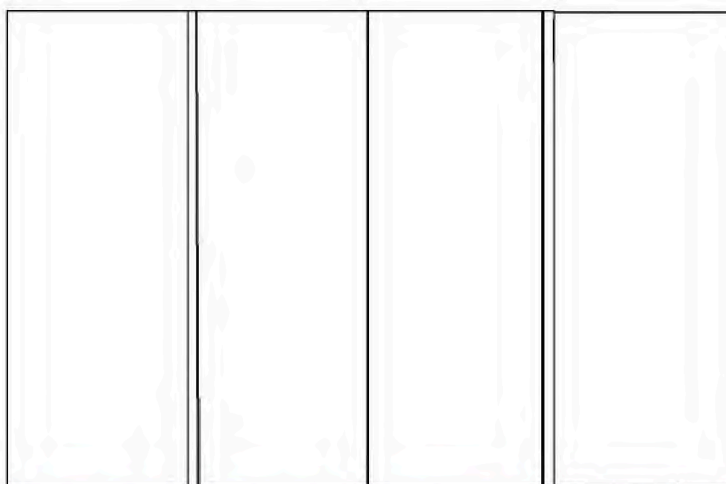
Rám okenního křídla: konstrukčně pevný, stav dřevní hmoty bez destruktivního poškození, soudržná barevná povrchová úprava s drobným mechanickým poškozením vlivem opotřebení v podobě lokálně odřených míst.

Okenní křídla: konstrukčně pevná-plně funkční, omezení chodu způsobené nezapasovanými křídly, stav dřevní hmoty bez destruktivního poškození, zasklení kytem dochované v plném rozsahu, skleněné výplně původní, soudržná barevná povrchová úprava v odstínu slonové kosti dochována na křídle i kytech s drobným mechanickým poškozením vlivem opotřebení v podobě lokálně odřených míst, uzavírací kování lité z bílé mosazi upevněné sekundárně dodávanými křížovými vruty a původními vruty s drážkou.

Poškozená místa: vnější křídla-oprýskaná barva a kyt z okapnic a částí křídel

Kování: z půloliv a oliv se šetrně mechanicky, bez poškození povrchu poškrábáním odstraní zbytky nátěru a provede se přešetění povrchu, vruty s křížem se nahradí vhodnými vruty s drážkou, před montáží se promažou veškeré třecí plochy mechanismů vhodným mazivem. Rozvorové mechanismy se nebudou demontovat, jen v případě nadměrného opotřebení, které neumožní po zapasování křídla jeho bezpečné dovření. V případě nedostatečného uchycení

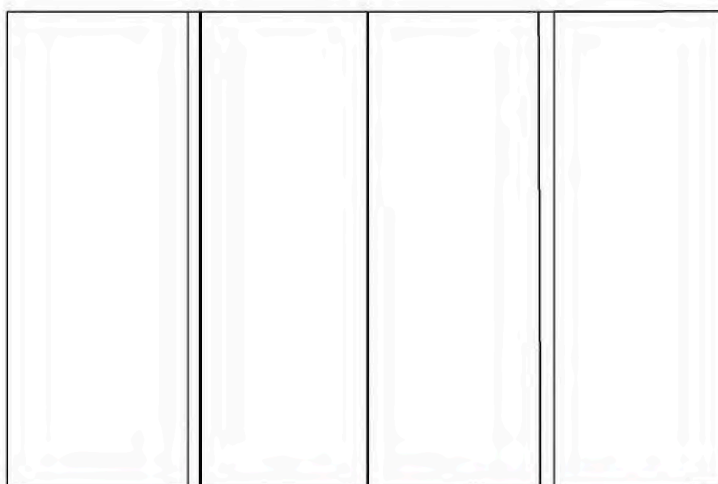
Kování: úchyty rolet nedochovány, olivy původní, vnější půloliva nahrazena-vnitřní původní, dorazy původní dochované.

Poškozená místa: vnější křídla-oprýskaná barva a kyt z okapnic a částí křídel

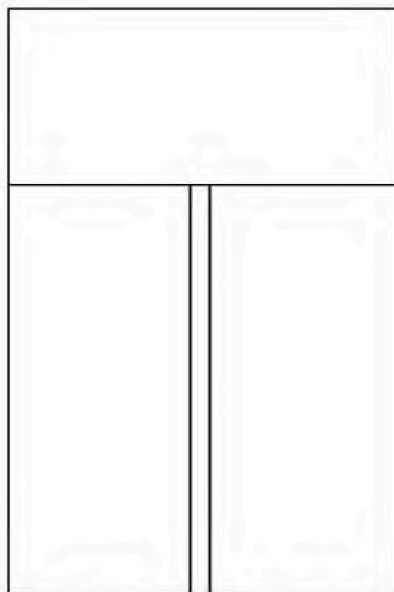
Poškozená místa: vnější křídla-oprýskaná barva a kyt z okapnic a částí křídel

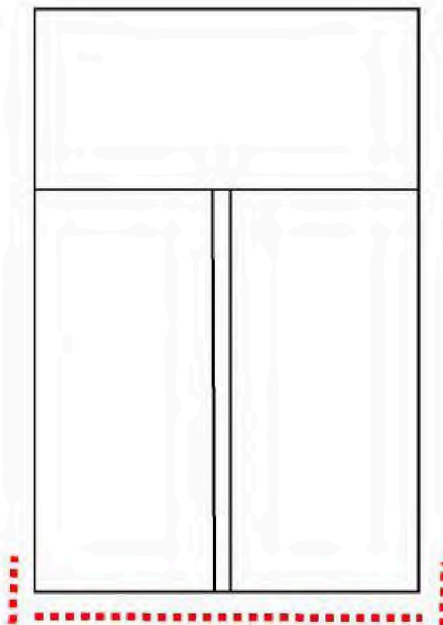
Kování: úchyty rolet nedochovány, olivy původní, vnější půloliva nahrazena-vnitřní původní, dorazy původní dochované.

Poškozená místa: vnější křídla-oprýskaná barva a kyt z okapnic a částí křídel

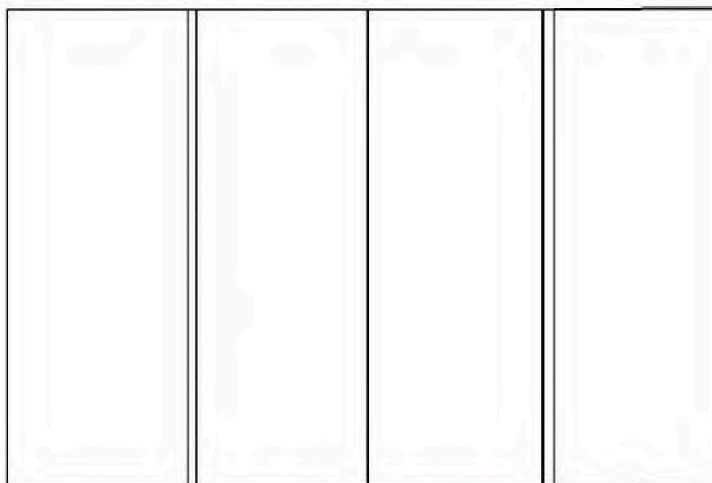
Kování: úchyty rolet nedochovány, olivy původní, vnější půllova nahrazena-vnitřní původní, dorazy původní dochované.

Poškozená místa: vnější křídla-oprýskaná barva a kyt z okapnic a částí křídel

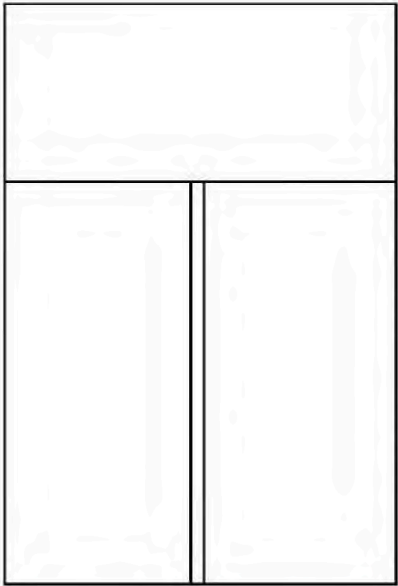
Rozměry:	Světlá výška / šířka rámu 110 x 217 cm; ostění: omítané
Restaurátorský průzkum druhu a rozsahu poškození:	
<p><u>Rám okenního křídla:</u> konstrukčně pevný, stav dřevní hmoty bez destruktivního poškození, soudržná barevná povrchová úprava s drobným mechanickým poškozením vlivem opotřebení v podobě lokálně odřených míst.</p> <p><u>Okenní křídla:</u> konstrukčně pevná-plně funkční, omezení chodu způsobené nezapasovanými křídly, stav dřevní hmoty bez destruktivního poškození, zasklení kytou dochovanou v plném rozsahu, skleněné výplně původní, soudržná barevná povrchová úprava v odstínu slonové kosti dochována na křídle i kytech s drobným mechanickým poškozením vlivem opotřebení v podobě lokálně odřených míst, uzavírací kování lité z bílé mosazi upevněné sekundárně dodávanými křížovými vruty a původními vruty s drážkou.</p> <p><u>Kování:</u> úchyty rolet nedochovány, olivy původní, vnější půloliva nahrazena-vnitřní původní, dorazy původní dochované.</p>

Poškozená místa: vnější křídla-oprýskaná barva a kyt z okapnic a částí křídel
