# RESTAURÁTORSKÁ DOKUMENTACE

**Restaurátorský průzkum a záměr  
dřevěných oken a dveří na terasy  
administrativní budovy Hradební 772/12, Praha 1**

## **4. část – 2. patro**

## VI. Restaurátorský průzkum a záměr

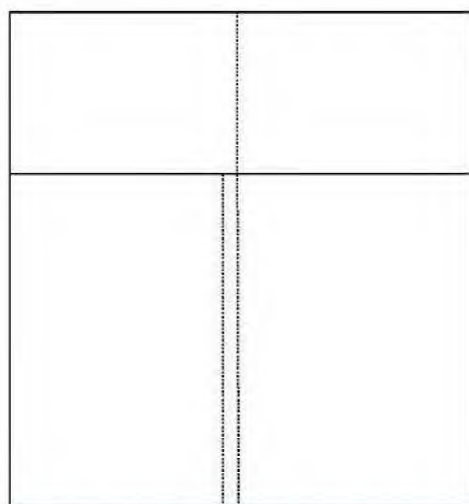
**Označení: 2P-S2-4**

| <u>Rám okenního křídla:</u> konstrukčně pevný, stav dřevní hmoty bez destruktivního poškození, soudržná barevná povrchová úprava s drobným mechanickým poškozením vlivem opotřebení v podobě lokálně odřených míst. | | | | | |

křídly, stav dřevní hmoty bez destruktivního poškození, zasklení kytou dochovanou v plném rozsahu, skleněné výplně původní, soudržná barevná povrchová úprava v odstínu slonové kosti dochována na křídle i kytách s drobným mechanickým poškozením vlivem opotřebení v podobě lokálně odřených míst, uzavírací kování lité z bílé mosazi upevněné sekundárně dodávanými křížovými vruty a původními vruty s drážkou.

Kování: Dochované původní.

Poškozená místa: vnější křídla-oprýskaná barva a kyt z okapnic a částí křídel

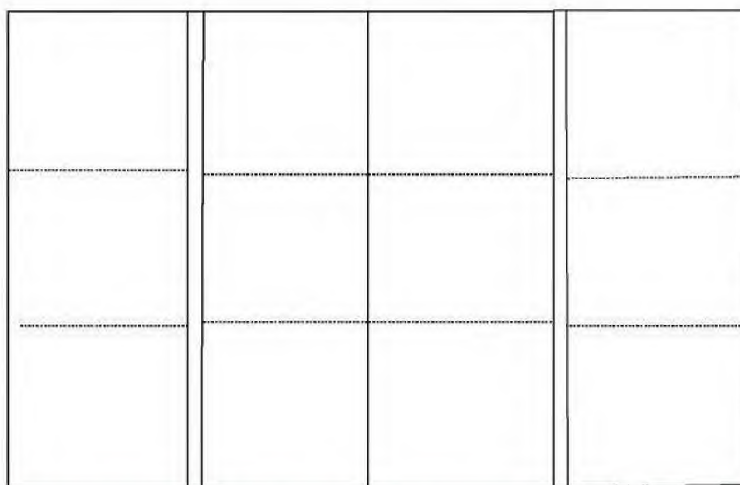
**Označení: 2P-S2-5**

Rám okenního křídla: konstrukčně pevný, stav dřevní hmoty bez destruktivního poškození, soudržná barevná povrchová úprava s drobným mechanickým poškozením vlivem opotřebení v podobě lokálně odřených a oprýskaných míst.

Okenní křídla: konstrukčně pevná-plně funkční, omezení chodu způsobené nezapasovanými křídly, stav dřevní hmoty bez destruktivního poškození, zasklení kytlem dochované v plném rozsahu, skleněné výplně původní, soudržná barevná povrchová úprava v odstínu slonové kosti dochována na křídle i kytech s drobným mechanickým poškozením vlivem opotřebení v podobě lokálně odřených a oprýskaných míst, uzavírací kování lité z bílé mosazi upevněné sekundárně dodávanými křížovými vruty a původními vruty s drážkou.

Kování: Dochované původní.

Poškozená místa: vnější křídla-oprýskaná barva a kyt z okapnic a částí křídel

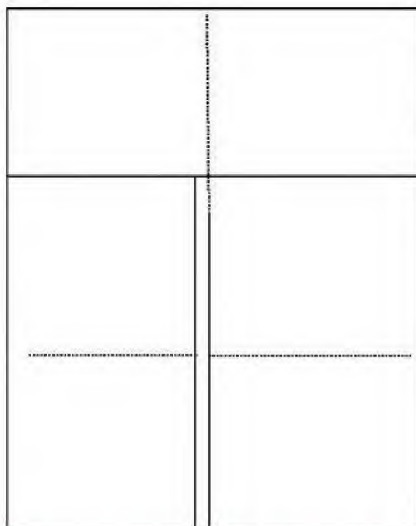
| <u>Rám okenního křídla:</u> konstrukčně pevný, stav dřevní hmoty bez destruktivního poškození, soudržná barevná povrchová úprava s drobným mechanickým poškozením vlivem opotřebení v podobě lokálně odřených míst. | | | | | |
| <u>Okenní křídla:</u> konstrukčně pevná-plně funkční, omezení chodu způsobené nezapasovanými křídly, stav dřevní hmoty bez destruktivního poškození, zasklení kytou dochované v plném rozsahu, skleněné výplně původní, soudržná barevná povrchová úprava v odstínu slonové kosti dochována na křídle i kytech s drobným mechanickým poškozením vlivem opotřebení v podobě lokálně odřených míst, uzavírací kování lité z bílé mosazi upevněné sekundárně dodávanými křížovými vruty a původními vruty s drážkou. | | | | | |
| <u>Kování:</u> úchyty rolet nedochovány, olivy původní. | | | | | |

Poškozená místa: vnější křídla-oprýskaná barva a kyt z okapnic a částí křídel

Kování: z půloliv a oliv se šetrně mechanicky, bez poškození povrchu poškrábáním odstraní zbytky nátěru a provede se přeleštění povrchu, vruty s křížem se nahradí vhodnými vruty s drážkou, před montáží se promažou veškeré třecí plochy mechanismů vhodným mazivem. Rozvorové mechanismy se nebudou demontovat, jen v případě nadměrného opotřebení, které neumožní po zapasování křídla jeho bezpečné dovření. V případě nedostatečného uchycení křídla ve stavěči, bude stávající výplňová pryž nahrazena.

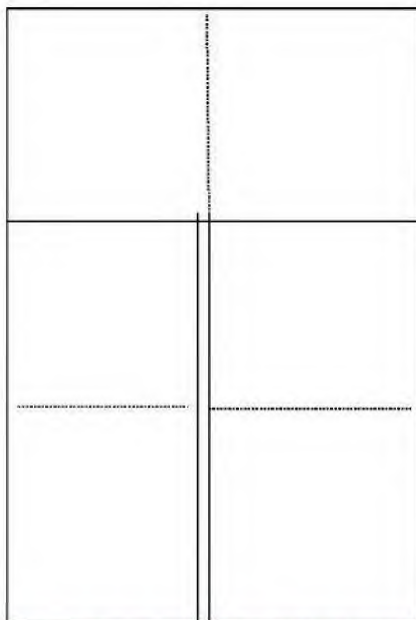
Rám okenního křídla: konstrukčně pevný, stav dřevní hmoty bez destruktivního poškození, soudržná barevná povrchová úprava s drobným mechanickým poškozením vlivem opotřebení v podobě lokálně odřených míst.

Okenní křídla: konstrukčně pevná-plně funkční, omezení chodu způsobené nezapasovanými křídly, stav dřevní hmoty bez destruktivního poškození, zasklení kytlem dochované v plném rozsahu, skleněné výplně původní, soudržná barevná povrchová úprava v odstínu slonové kosti dochována na křídle i kytech s drobným mechanickým poškozením vlivem opotřebení v podobě lokálně odřených míst, uzavírací kování lité z bílé mosazi upevněné sekundárně dodávanými křížovými vruty a původními vruty s drážkou.

Kování: úchyty rolet nedochovány, olivy původní.

Poškozená místa: vnější křídla-oprýskaná barva a kyt z okapnic a částí křídel

Kování: z půloly a oliv se šetrně mechanicky, bez poškození povrchu poškrábáním odstraní zbytky nátěru a provede se přešetření povrchu, vruty s křížem se nahradí vhodnými vruty s drážkou, před montáží se promažou veškeré třecí plochy mechanismů vhodným mazivem. Rozvorové mechanismy se nebudou demontovat, jen v případě nadměrného opotřebení, které neumožní po zapasování křídla jeho bezpečné dovření. V případě nedostatečného uchycení
