RESTAURÁTORSKÁ DOKUMENTACE

Restaurátorský průzkum a záměr dřevěných oken a dveří na terasy administrativní budovy Hradební 772/12, Praha 1

5. část – 3. patro

Září 2015

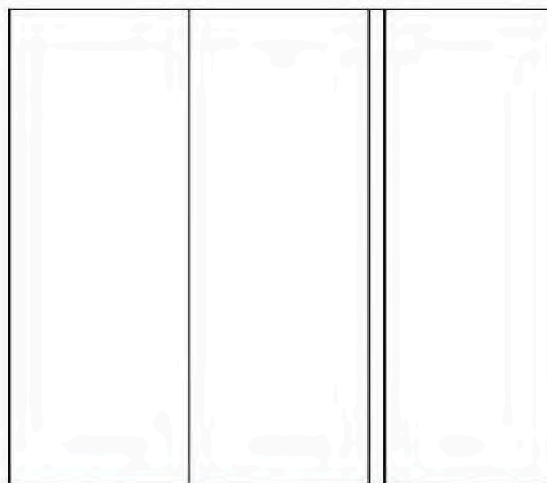
Označení: OR-3-1

Rám okenního křídla: konstrukčně pevný, stav dřevní hmoty bez destruktivního poškození, soudržná barevná povrchová úprava s drobným mechanickým poškozením vlivem opotřebení v podobě lokálně odřených míst.

Okenní křídla: konstrukčně pevná-plně funkční, vnitřní středové křídlo-nové sklo, omezení chodu způsobené nezapasovanými křídly, stav dřevní hmoty bez destruktivního poškození, zasklení kytou dochovanou v plném rozsahu, soudržná barevná povrchová úprava v odstínu bílé dochována na křídle i kytech s drobným mechanickým poškozením vlivem opotřebení v podobě lokálně odřených a oprýskaných míst, falce vnitřních křídel osazeny sekundárně dodávaným silikonovým trubcovým těsněním ukotveným ve vyfrézované drážce, vnitřní křídla osazena sekundárně dodávanými žaluziemi, uzavírací kování lité z bílé mosazi upevněné sekundárně dodávanými křížovými vruty a původními vruty s drážkou.

Kování: úchyty rolet dochovány, olivy a půlolivy původní.

Poškozená místa: vnější křídla-oprýskaná barva a kyt z okapnic a částí křídel

Kování: z půloliv a oliv se šetrně mechanicky, bez poškození povrchu poškrábáním odstraní zbytky nátěru a provede se přešetění povrchu, vruty s křížem se nahradí vhodnými vruty s drážkou, před montáží se promažou veškeré třecí plochy mechanismů vhodným mazivem. Rozvorové mechanismy se nebudou demontovat, jen v případě nadměrného opotřebení, které neumožní po zapasování křídla jeho bezpečné dovření. V případě nedostatečného uchycení křídla ve stavěči, bude stávající výplňová pryž nahrazena.

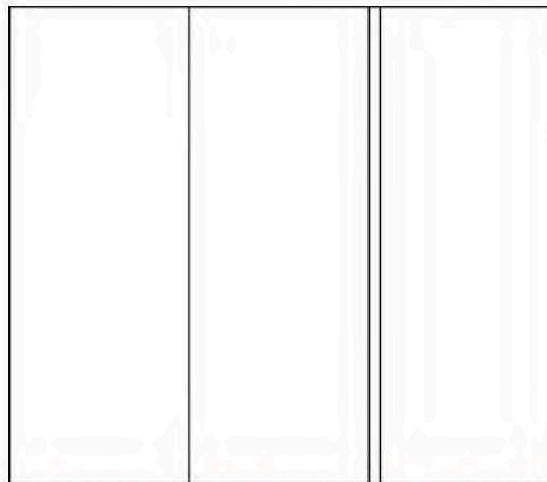
Rám okenního křídla: konstrukčně pevný, stav dřevní hmoty bez destruktivního poškození, soudržná barevná povrchová úprava s drobným mechanickým poškozením vlivem opotřebení v podobě lokálně odřených míst.

Okenní křídla: konstrukčně pevná-plně funkční, omezení chodu způsobené nezapasovanými křídly, stav dřevní hmoty bez destruktivního poškození, zasklení kytou dochované v plném rozsahu, skleněné výplně původní, soudržná barevná povrchová úprava v odstínu bílé dochována na křídle i kytech s drobným mechanickým poškozením vlivem opotřebení v podobě lokálně odřených míst, falce vnitřních křidel osazeny sekundárně dodávaným silikonovým trubcovým těsněním ukotveným ve vyfrézované drážce, vnitřní křídla osazena sekundárně dodávanými žaluziemi, uzavírací kování lité z bílé mosazi upevněné sekundárně dodávanými křížovými vruty a původními vruty s drážkou.

Kování: úchyty rolet dochovány, olivy a půlolivy původní.

Poškozená místa: vnější křídla-oprýskaná barva a kyt z okapnic a částí křídel

Kování: z půloliv a oliv se šetrně mechanicky, bez poškození povrchu poškrábáním odstraní zbytky nátěru a provede se přešetění povrchu, vruty s křížem se nahradí vhodnými vruty s drážkou, před montáží se promažou veškeré třecí plochy mechanismů vhodným mazivem. Rozvorové mechanismy se nebudou demontovat, jen v případě nadměrného opotřebení, které neumožní po zapasování křídla jeho bezpečné dovření.

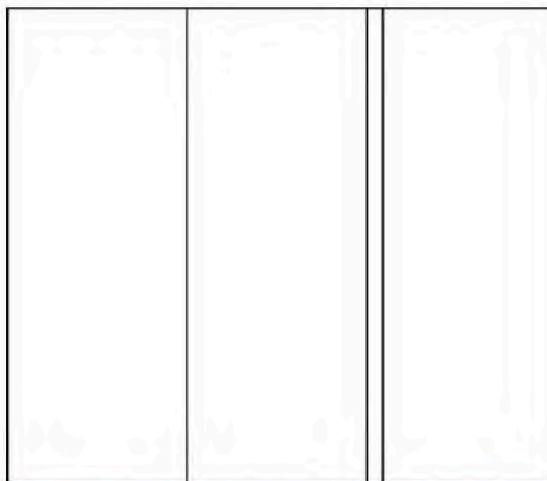
Označení: OR-3-3

Rám okenního křídla: konstrukčně pevný, stav dřevní hmoty bez destruktivního poškození, soudržná barevná povrchová úprava s drobným mechanickým poškozením vlivem opotřebení v podobě lokálně odřených a oprýskaných míst.

Okenní křídla: konstrukčně pevná-plně funkční, omezení chodu způsobené nezapasovanými křídly, stav dřevní hmoty bez destruktivního poškození, zasklení kytlem dochované v plném rozsahu, skleněné výplně původní, soudržná barevná povrchová úprava v odstínu bílé dochována na křídle i kytech s drobným mechanickým poškozením vlivem opotřebení v podobě lokálně odřených a oprýskaných míst, falce vnitřních křídel osazeny sekundárně dodávaným silikonovým tubicovým těsněním ukotveným ve vyfrézované drážce, uzavírací kování lité z bílé mosazi upevněné sekundárně dodávanými křížovými vruty a původními vruty s drážkou.

Kování: úchyty rolet dochovány, olivy původní: vnější + destička, chybí levý a pravý doraz.

Poškozená místa: vnější křídla-oprýskaná barva a kyt z okapnic a částí křídel

Kování: z půloliv a oliv se šetrně mechanicky, bez poškození povrchu poškrábáním odstraní zbytky nátěru a provede se přešetění povrchu, vruty s křížem se nahradí vhodnými vruty s drážkou, před montáží se promažou veškeré třecí plochy mechanismů vhodným mazivem. Rozvorové mechanismy se nebudou demontovat, jen v případě nadměrného opotřebení, které neumožní po zapasování křídla jeho bezpečné dovření. V případě nedostatečného uchycení křídla ve stavěči, bude stávající výplňová pryž nahrazena.

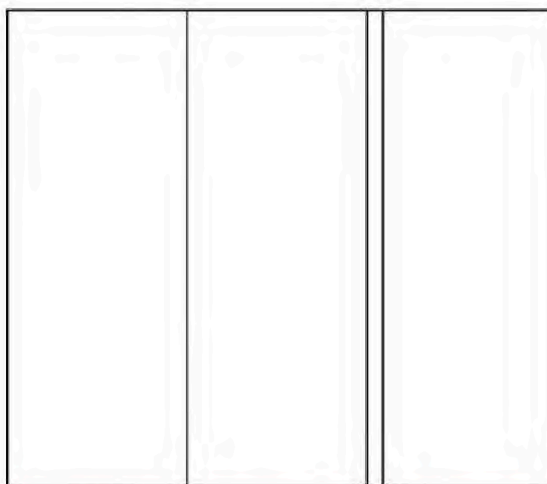
Označení: **OR-3-4**

Umístění:	průčelí Revoluční	Podlaží:	3. NP	Místnost:	304
Popis:	Okno trojdílné špaletové dovnitř otvíravé- křídla nasazovací, sklo zasklené do polodrážky s kytou, dochovaná úprava povrchu-krycí nátěr v odstínu bílé, hlavní konstrukční materiál-měkké dřevo. Vnitřní křídla osazena žaluziemi.				
Kování:	Závěsy: zadlabávací sériově vyrobené, uzavírací: půlolivy s okenními jazýčky, rozvory				
Rozměry:	Světlá výška / šířka rámu 195 x 221 cm; ostění: omítané				
Restaurátorský průzkum druhu a rozsahu poškození:					
<u>Rám okenního křídla:</u> konstrukčně pevný, stav dřevní hmoty bez destruktivního poškození, soudržná barevná povrchová úprava s drobným mechanickým poškozením vlivem opotřebení v podobě lokálně odřených míst.					
<u>Okenní křídla:</u> konstrukčně pevná-plně funkční, omezení chodu způsobené nezapasovanými křídly, stav dřevní hmoty bez destruktivního poškození, zasklení kytou dochované v plném rozsahu, skleněné výplně původní, soudržná barevná povrchová úprava v odstínu bílé dochována na křídlech i kytech s drobným mechanickým poškozením vlivem opotřebení v podobě lokálně odřených a oprýskaných míst, falce vnitřních křídel osazeny sekundárně dodávaným silikonovým tubicovým těsněním ukotveným ve vyfrézované drážce, vnitřní křídla osazena sekundárně dodávanými žaluziemi, uzavírací kování lité z bílé mosazi upevněné sekundárně dodávanými křížovými vruty a původními vruty s drážkou.

<u>Kování:</u> úchyty rolet nedochovány, olivy a půlolivy původní, vnější oliva s destičkou, chybí pravý doraz					
Grafické schéma druhu a rozsahu poškození: 1 : 30

Poškozená místa: vnější křídla-oprýskaná barva a kyt z okapnic a částí křídel

Kování: z půloliv a oliv se šetrně mechanicky, bez poškození povrchu poškrábáním odstraní zbytky nátěru a provede se přešetření povrchu, vruty s křížem se nahradí vhodnými vruty s drážkou, před montáží se promažou veškeré třecí plochy mechanismů vhodným mazivem. Rozvorové mechanismy se nebudou demontovat, jen v případě nadměrného opotřebení, které neumožní po zapasování křídla jeho bezpečné dovření.

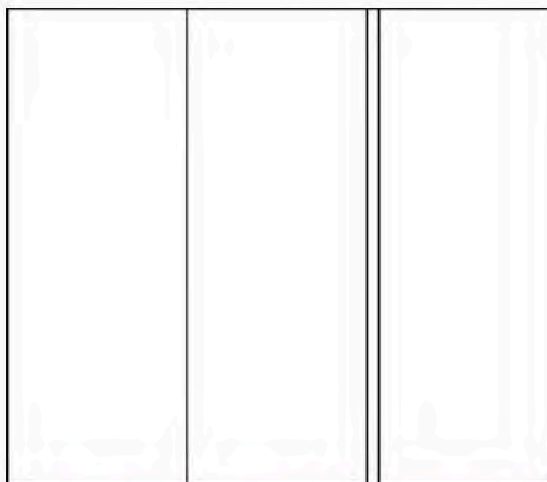
Rám okenního křídla: konstrukčně pevný, stav dřevní hmoty bez destruktivního poškození, soudržná barevná povrchová úprava s drobným mechanickým poškozením vlivem opotřebení v podobě lokálně odřených a oprýskaných míst.

Okenní křídla: konstrukčně pevná-plně funkční, omezení chodu způsobené nezapasovanými křídly, stav dřevní hmoty bez destruktivního poškození, zasklení kytou dochované v plném rozsahu, skleněné výplně původní, soudržná barevná povrchová úprava v odstínu bílé dochována na křídle i kytech s drobným mechanickým poškozením vlivem opotřebení v podobě lokálně odřených a oprýskaných míst, falce vnitřních křídel osazeny sekundárně dodávaným silikonovým trubcovým těsněním ukotveným ve vyfrézované drážce, vnitřní křídla osazena sekundárně dodávanými žaluziemi, uzavírací kování lité z bílé mosazi upevněné sekundárně dodávanými křížovými vruty a původními vruty s drážkou.

Poškozená místa: vnější křídla-oprýskaná barva a kyt z okapnic a částí křídel

Kování: z půloliv a oliv se šetrně mechanicky, bez poškození povrchu poškrábáním odstraní zbytky nátěru a provede se přešetření povrchu, vruty s křížem se nahradí vhodnými vruty s drážkou, před montáží se promažou veškeré třecí plochy mechanismů vhodným mazivem.

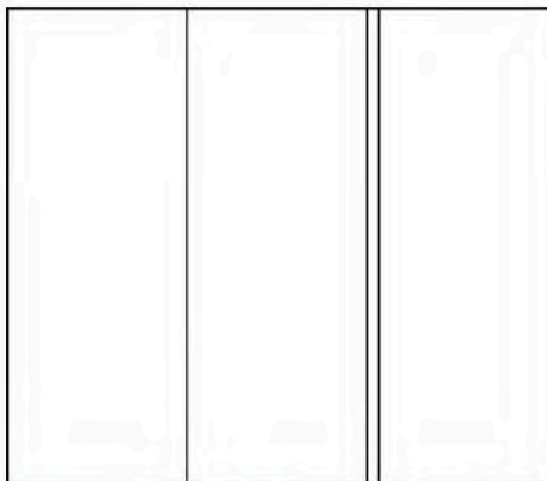
Rám okenního křídla: konstrukčně pevný, stav dřevní hmoty bez destruktivního poškození, soudržná barevná povrchová úprava s drobným mechanickým poškozením vlivem opotřebení v podobě lokálně odřených míst.

Okenní křídla: konstrukčně pevná - nefunkční levé vnější křídlo, plechové okapnice, omezení chodu způsobené nezapasovanými křídly, stav dřevní hmoty bez destruktivního poškození, zasklení kytou dochované v plném rozsahu, skleněné výplně původní, soudržná barevná povrchová úprava v odstínu bílé dochována na křídlech i kytách s drobným mechanickým poškozením vlivem opotřebení v podobě lokálně odřených a oprýskaných míst, falce vnitřních křídel osazeny sekundárně dodávaným silikonovým trubcovým těsněním ukotveným ve vyfrézované drážce, uzavírací kování lité z bílé mosazi upevněné sekundárně dodávanými křížovými vruty a původními vruty s drážkou.

Poškozená místa: vnější křídla-oprýskaná barva a kyt z okapnic a částí křídel

Kování: z půloliv a oliv se šetrně mechanicky, bez poškození povrchu poškrábáním odstraní zbytky nátěru a provede se přešetění povrchu, vruty s křížem se nahradí vhodnými vruty s drážkou, před montáží se promažou veškeré třecí plochy mechanismů vhodným mazivem. Rozvorové mechanismy se nebudou demontovat, jen v případě nadměrného opotřebení, které neumožní po zapasování křídla jeho bezpečné dovření.

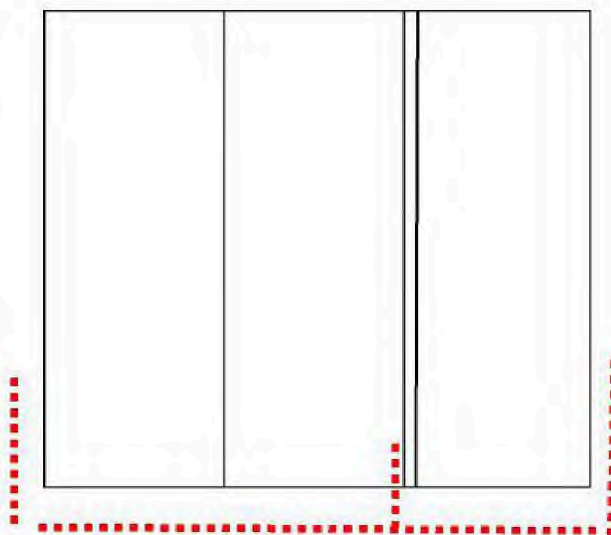
Rám okenního křídla: konstrukčně pevný, stav dřevní hmoty bez destruktivního poškození, soudržná barevná povrchová úprava s mechanickým poškozením vlivem opotřebení v podobě lokálně odřených a oprýskaných míst.

Okenní křídla: konstrukčně pevná-plně funkční, okapnice plechové, omezení chodu způsobené nezapasovanými křídly, stav dřevní hmoty bez destruktivního poškození, skleněné výplně původní, soudržná barevná povrchová úprava v odstínu bílé dochována na křídlech i kytech s drobným mechanickým poškozením vlivem opotřebení v podobě lokálně odřených míst (vnější křídla, vnější strana-oprýskaná barva na dřevo), falce vnitřních křídel osazeny sekundárně dodávaným silikonovým tubicovým těsněním ukotveným ve vyfrézované drážce, uzavírací kování lité z bílé mosazi upevněné sekundárně dodávanými křížovými vruty a původními vruty s drážkou.

Kování: úchyty rolet nedochovány, olivy a půlolivy původní, chybí protikus stavěče středního vnějšího křídla.

Poškozená místa: vnější křídla-oprýskaná barva a kyt z okapnic a částí křídel

Kování: z půloliv a oliv se šetrně mechanicky, bez poškození povrchu poškrábáním odstraní zbytky nátěru a provede se přešetění povrchu, vruty s křížem se nahradí vhodnými vruty s drážkou, před montáží se promažou veškeré třecí plochy mechanismů vhodným mazivem. Rozvorové mechanismy se nebudou demontovat, jen v případě nadměrného opotřebení, které neumožní po zapasování křídla jeho bezpečné dovení. V případě nedostatečného uchycení křídla ve stavěči, bude stávající výplňová pryž nahrazena.

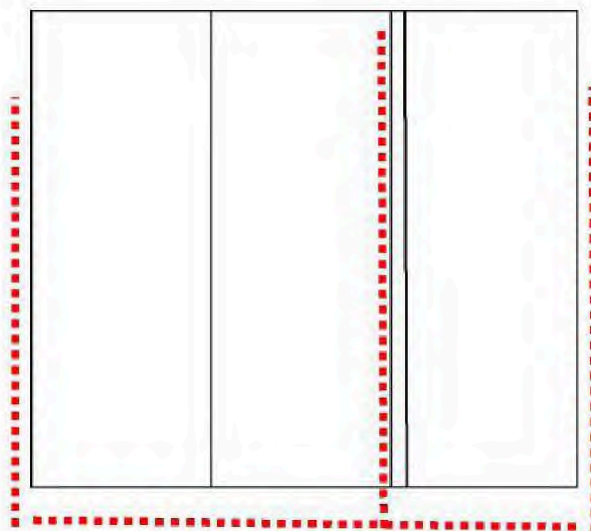
Rám okenního křídla: konstrukčně pevný, stav dřevní hmoty bez destruktivního poškození, soudržná barevná povrchová úprava s mechanickým poškozením vlivem opotřebení v podobě lokálně odřených a oprýskaných míst.

Okenní křídla: konstrukčně pevná-plně funkční, omezení chodu způsobené nezapasovanými křídly, stav dřevní hmoty bez destruktivního poškození, vnější křídla-nesoudržná barevná vrstva s větším rozsahem oprýskání, okapnice plechové, zasklení kytlem, skleněné výplně původní, soudržná barevná povrchová úprava v odstínu slonové kosti dochována na křídle i kytech s drobným mechanickým poškozením vlivem opotřebení v podobě lokálně odřených míst, falce vnitřních křídel osazeny sekundárně dodávaným silikonovým trubicovým těsněním ukotveným ve vyfrézované drážce, uzavírací kování lité z bílé mosazi upevněné sekundárně dodávanými křížovými vruty a původními vruty s drážkou.

Poškozená místa: vnější křídla-oprýskaná barva a kyt z okapnic a částí křídel

Kování: z půloliv a oliv se šetrně mechanicky, bez poškození povrchu poškrábáním odstraní zbytky nátěru a provede se přešetření povrchu, vruty s křížem se nahradí vhodnými vruty s drážkou, před montáží se promažou veškeré třecí plochy mechanismů vhodným mazivem.

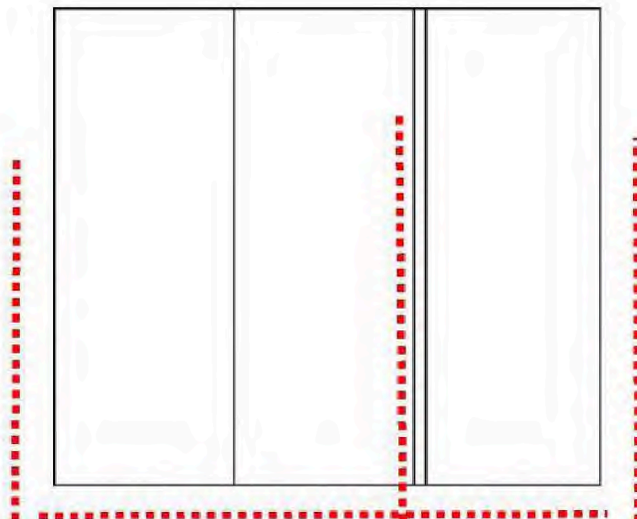
Rám okenního křídla: konstrukčně pevný, stav dřevní hmoty bez destruktivního poškození, soudržná barevná povrchová úprava s mechanickým poškozením vlivem opotřebení v podobě lokálně odřených a oprýskaných míst.

Okenní křídla: konstrukčně pevná-plně funkční, omezení chodu způsobené nezapasovanými křídly, stav dřevní hmoty bez destruktivního poškození, zasklení kytlem dochované v plném rozsahu, skleněné výplně původní, nesoudržná barevná povrchová úprava v odstínu bílé dochována na křídle i kytech s mechanickým poškozením vlivem opotřebení v podobě lokálně odřených a oprýskaných míst, falce vnitřních křídel osazeny sekundárně dodávaným silikonovým tubicovým těsněním ukotveným ve vyfrézované drážce, uzavírací kování lité z bílé mosazi upevněné sekundárně dodávanými křížovými vruty a původními vruty s drážkou.

Poškozená místa: vnější křídla-oprýskaná barva a kyt z okapnic a částí křídel

Kování: z půloliv a oliv se šetrně mechanicky, bez poškození povrchu poškrábáním odstraní zbytky nátěru a provede se přešetření povrchu, vruty s křížem se nahradí vhodnými vruty s drážkou, před montáží se promažou veškeré třecí plochy mechanismů vhodným mazivem.

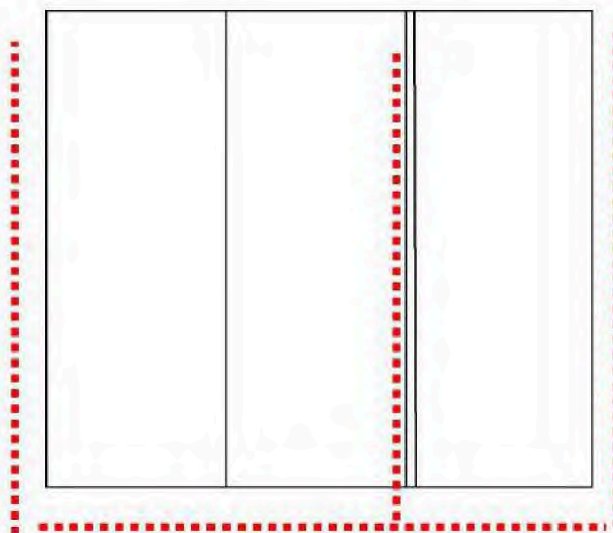
Rám okenního křídla: konstrukčně pevný, stav dřevní hmoty bez výrazného destruktivního poškození-spodní část zteřelá, barevná povrchová úprava s mechanickým poškozením vlivem opotřebení v podobě lokálně odřených a oprýskaných míst.

Okenní křídla: vnitřní-konstrukčně pevná-plně funkční, vnější uvolněné konstrukční spoje omezení chodu způsobené nezapasovanými křídly, stav dřevní hmoty bez destruktivního poškození, skleněné výplně původní, barevná povrchová úprava v odstínu bílé dochována na křídle i kytech s drobným mechanickým poškozením vlivem opotřebení v podobě lokálně odřených a oprýskaných míst, falce vnitřních křídel osazeny sekundárně dodávaným silikonovým tubicovým těsněním ukotveným ve vyfrézované drážce, uzavírací kování lité z bílé mosazi upevněné sekundárně dodávanými křížovými vruty a původními vruty s drážkou.

Kování: úchyty rolet dochovány, olivy a půlolivy původní, chybí dva dorazy, chybí aretační doraz střední.

Poškozená místa: vnější křídla-oprýskaná barva a kyt z okapnic a částí křídel

Kování: z půloliv a oliv se šetrně mechanicky, bez poškození povrchu poškrábáním odstraní zbytky nátěru a provede se přešetření povrchu, vruty s křížem se nahradí vhodnými vruty s drážkou, před montáží se promažou veškeré třecí plochy mechanismů vhodným mazivem. Rozvorové mechanismy se nebudou demontovat, jen v případě nadměrného opotřebení, které neumožní po zapasování křídla jeho bezpečné dovření. V případě nedostatečného uchycení křídla ve stavěči, bude stávající výplňová pryž nahrazena.

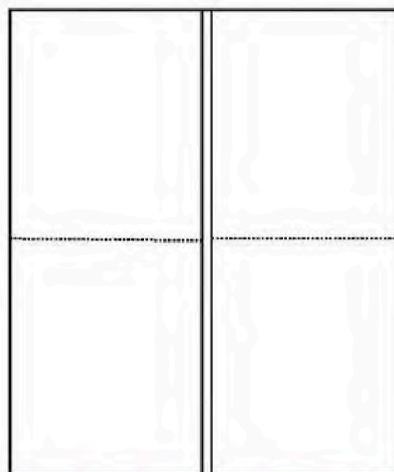
Rám okenního křídla: konstrukčně pevný, stav dřevní hmoty bez destruktivního poškození, so barevná povrchová úprava s drobným mechanickým poškozením vlivem opotřebení v podobě lokálně odřených a oprýskaných míst, falc bez těsnění.

Okenní křídla: konstrukčně pevné-plně funkční, stav dřevní hmoty bez destruktivního poškození, zasklení kytou dochované v plném rozsahu, spodní skleněná výplň původní, horní skleněná výplň sekundárně dodávaná, soudržná barevná povrchová úprava v odstínu slonové kosti dochována na křídle i kytech s drobným mechanickým poškozením vlivem opotřebení v podobě lokálně odřených míst, falc bez těsnění, uzavírací kování lité z bílé mosazi přetřené barvou a upevněné sekundárně dodávanými křížovými vruty na místo vruty s drážkou.

pravá spodní tabule – celoplošně prasklá

Poškozená místa: vnější křídla-oprýskaná barva a kyt z okapnic a částí křídel

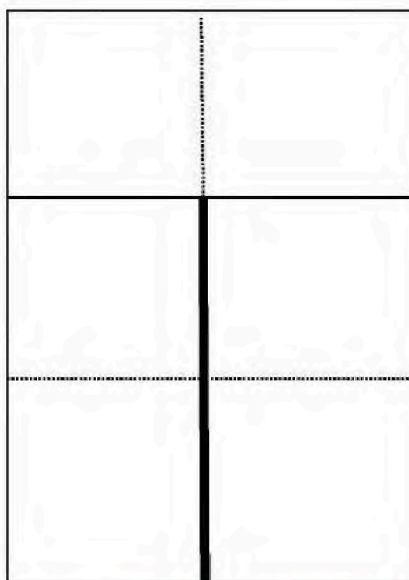
Rám okenního křídla: konstrukčně pevný, stav dřevní hmoty bez destruktivního poškození, v rámu chybí protikusy okenních jazýčků, soudržná barevná povrchová úprava s drobným mechanickým poškozením vlivem opotřebení v podobě lokálně odřených míst, falc bez těsnění.

Okenní křídla: konstrukčně pevná-plně funkční, stav dřevní hmoty bez destruktivního poškození, zasklení kytou dochované v plném rozsahu, spodní skleněná výplň původní, soudržná barevná povrchová úprava v odstínu slonové kosti dochována na křídle i kytech s drobným mechanickým poškozením vlivem opotřebení v podobě lokálně odřených míst, falc bez těsnění, uzavírací kování lité z bílé mosazi přetřené barvou a upevněné sekundárně dodávanými křížovými vruty na místo vruty s drážkou.

Poškozená místa: vnější křídla-oprýskaná barva a kyt z okapnic a částí křídel

Kování: z půloliv se šetrně mechanicky, bez poškození povrchu poškrábáním odstraní zbytky nátěru a provede se přeleštění povrchu, vruty s křížem se nahradí vhodnými vruty s drážkou, před montáží se promažou veškeré třecí plochy mechanismů vhodným mazivem.

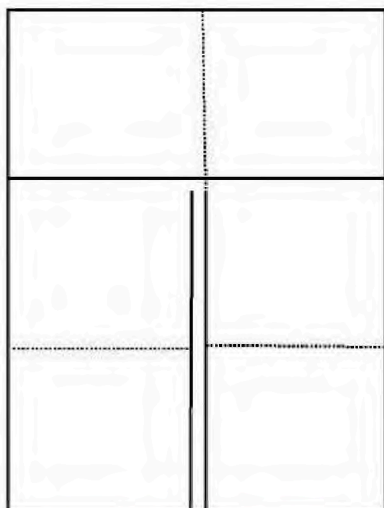
Rám okenního křídla: konstrukčně pevný, stav dřevní hmoty bez destruktivního poškození, soudržná barevná povrchová úprava s drobným mechanickým poškozením vlivem opotřebení v podobě lokálně odřených míst, falc bez těsnění.

Okenní křídla: konstrukčně pevná-plně funkční, stav dřevní hmoty bez destruktivního poškození, zasklení kytlem dochované v plném rozsahu, soudržná barevná povrchová úprava v odstínu slonové kosti dochována na křídle i kytech s drobným mechanickým poškozením vlivem opotřebení v podobě lokálně odřených míst, falc bez těsnění, uzavírací kování lité z bílé mosazi přetřené barvou a upevněné sekundárně dodávanými křížovými vruty na místo vruty s drážkou.

Poškozená místa: vnější křídla-oprýskaná barva a kyt z okapnic a částí křídel

Zapasovaná křídla se převezou do restaurátorské dílny, kde se nejprve demontují půlolivy. Přebroušení dochovaného barevného nátěru na křídle se provede smirkovým papírem, drobná mechanická poškození se vytmelí tmelem tak, aby došlo k sjednocení povrchu, bez výškových rozdílů stejně jako na rámu. Odstraní se případně uvolněný sklenářský kyt. Chybějící kyt bude doplněn. Vytmelené a přebroušené plochy se natřou krycí barvou, dle technického listu daného výrobce. V případě nevyhovujících izolačních podmínek se navrhuje provést montáž trubičkového silikonového těsnění zafrézováním do falce rámu.

Kování: z půloliv se šetrně mechanicky, bez poškození povrchu poškrábáním odstraní zbytky nátěru a provede se přeleštění povrchu, vruty s křížem se nahradí vhodnými vruty s drážkou, před montáží se promažou veškeré třecí plochy mechanismů vhodným mazivem.

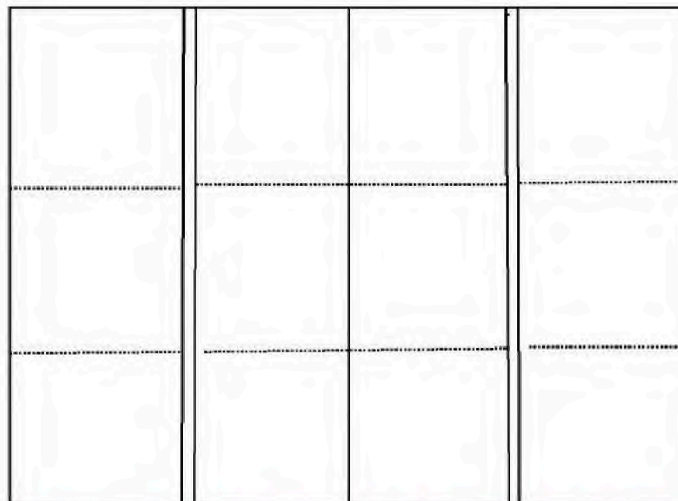
Rám okenních křidel: konstrukčně pevný, stav dřevní hmoty bez destruktivního poškození, soudržná barevná povrchová úprava s drobným mechanickým poškozením vlivem opotřebení v podobě lokálně odřených míst, falc bez těsnění.

Okenní křídla: konstrukčně pevná-plně funkční, stav dřevní hmoty bez destruktivního poškození, zasklení kytlem dochované v plném rozsahu, soudržná barevná povrchová úprava v odstínu slonové kosti dochována na křídlech i kytech s drobným mechanickým poškozením vlivem opotřebení v podobě lokálně odřených míst, falc bez těsnění, uzavírací kování lité z bílé mosazi přetřené barvou a upevněné sekundárně dodávanými křížovými vruty na místo vruty s drážkou.

Poškozená místa: vnější křídla-oprýskaná barva a kyt z okapnic a části křídel

Kování: z půloliv se šetrně mechanicky, bez poškození povrchu poškrábáním odstraní zbytky nátěru a provede se přešetření povrchu, vruty s křížem se nahradí vhodnými vruty s drážkou, před montáží se promažou veškeré třecí plochy mechanismů vhodným mazivem.

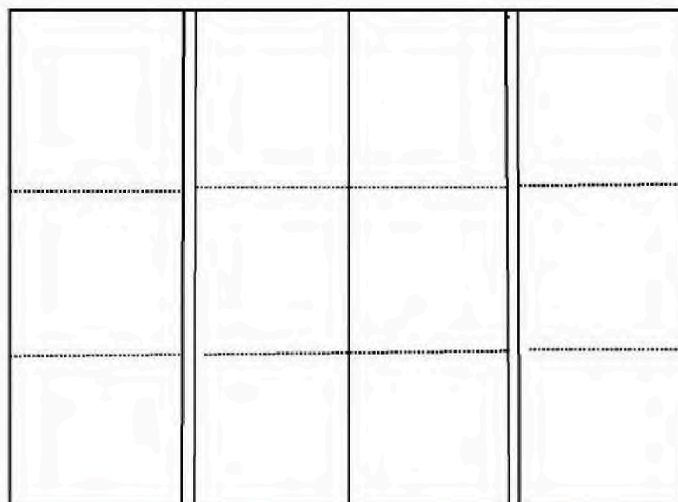
Označení: 3P-S2-2

Okenní křídla: konstrukčně pevná funkční, stav dřevní hmoty bez destruktivního poškození, zasklení kytou dochovanou v plném rozsahu, soudržná barevná povrchová úprava v odstínu slonové kosti dochována na křídlech i kytách s drobným mechanickým poškozením vlivem opotřebení v podobě lokálně odřených míst, falc bez těsnění, uzavírací kování lité z bílé mosazi přetřené barvou a upevněné sekundárně dodávanými křížovými vruty na místo vruty s drážkou.

Poškozená místa: vnější křídla-oprýskaná barva a kyt z okapnic a částí křídel

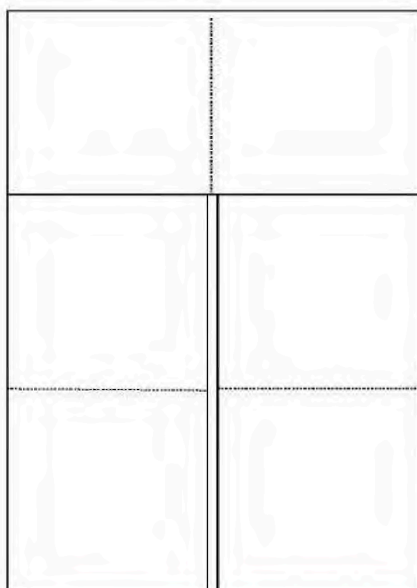
Okenní křídla: konstrukčně pevná-plně funkční, stav dřevní hmoty bez destruktivního poškození, zasklení kytlem dochované v plném rozsahu, soudržná barevná povrchová úprava v odstínu slonové kosti dochována na křídle i kytech s drobným mechanickým poškozením vlivem opotřebení v podobě lokálně odřených míst, fale bez těsnění, uzavírací kování lité z bílé mosazi přetřené barvou a upevněné sekundárně dodávanými křížovými vruty na místo vruty s drážkou.

Poškozená místa: vnější křídla-oprýskaná barva a kyt z okapnic a částí křídel

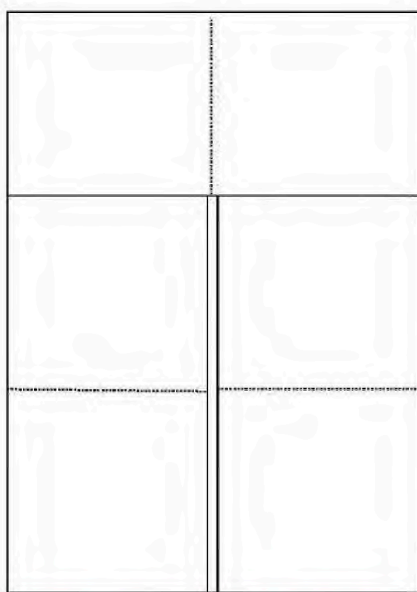
Označení: 3P-S2-4

Okenní křídla: konstrukčně pevná- funkční, stav dřevní hmoty bez destruktivního poškození, zasklení kytlem dochované v plném rozsahu, soudržná barevná povrchová úprava v odstínu slonové kosti dochována na křídle i kytích s drobným mechanickým poškozením vlivem opotřebení v podobě lokálně odřených míst, falc bez těsnění, uzavírací kování lité z bílé mosazi přetřené barvou a upevněné sekundárně dodávanými křížovými vruty na místo vruty s drážkou.

Poškozená místa: vnější křídla-oprýskaná barva a kyt z okapnic a částí křídel

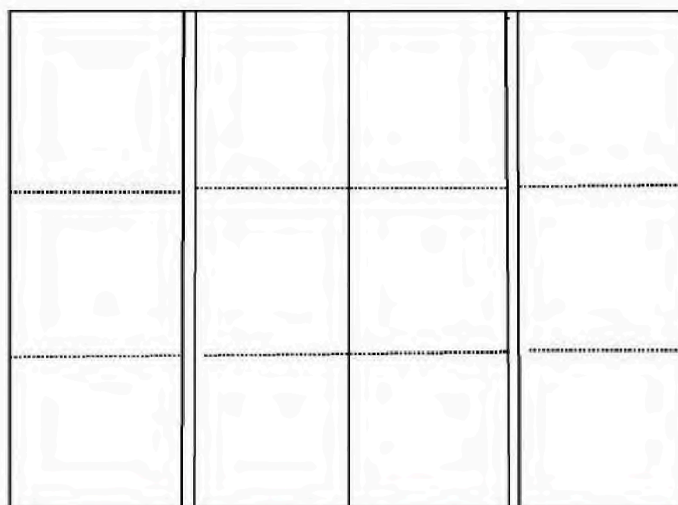
Označení: 3P-S2-5

Okenní křídla: konstrukčně pevná- funkční, stav dřevní hmoty bez destruktivního poškození, zasklení kytou dochovanou v plném rozsahu, spodní skleněná výplň původní, horní skleněná výplň sekundárně dodávaná, soudržná barevná povrchová úprava v odstínu slonové kosti dochována na křídlech i kytách s drobným mechanickým poškozením vlivem opotřebení v podobě lokálně odřených míst, falc bez těsnění, uzavírací kování lité z bílé mosazi přetřené barvou a upevněné sekundárně dodávanými křížovými vruty na místo vruty s drážkou.

Poškozená místa: vnější křídla-oprýskaná barva a kyt z okapnic a částí křídel

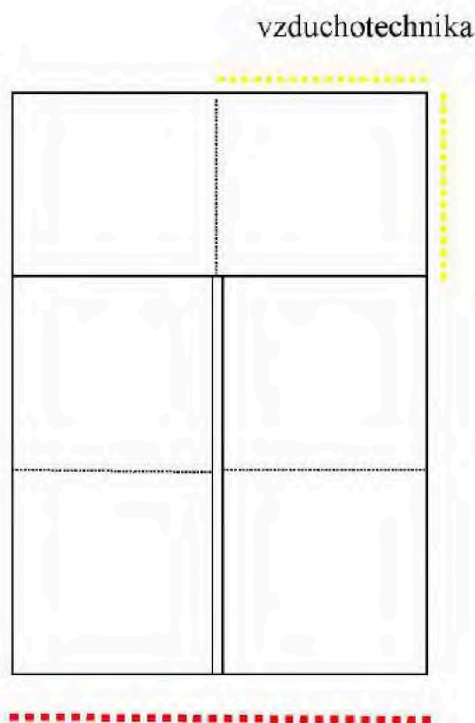
Okenní křídla: konstrukčně pevná- funkční, stav dřevní hmoty bez destruktivního poškození, zasklení kytem dochované v plném rozsahu, soudržná barevná povrchová úprava v odstínu slonové kosti dochována na křídlech i kytech s drobným mechanickým poškozením vlivem opotřebení v podobě lokálně odřených míst, falc bez těsnění, uzavírací kování lité z bílé mosazi přetřené barvou a upevněné sekundárně dodávanými křížovými vruty na místo vruty s drážkou.

Poškozená místa: vnější křídla-oprýskaná barva a kyt z okapnic a částí křidel
