# OBJEKT POBOČKY VoZP HRADEC KRÁLOVÉ

Malé náměstí 11/27, 500 02 Hradec Králové

## VYJÁDRĚNÍ KE STAVU STROPNÍ KONSTRUKCE SOC. ZAŘÍZENÍ

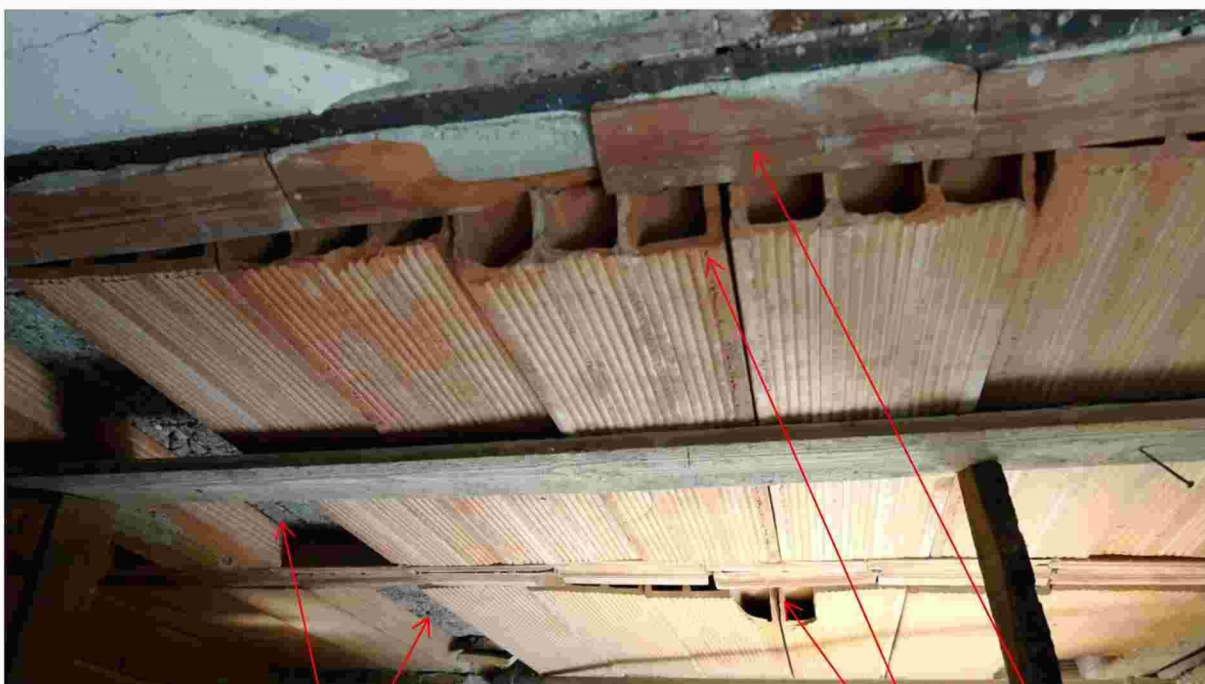
Konstrukce vykazuje velmi špatné a zcela neodborné provedení. Keramické vložky, které mají být adekvátně uloženy do šikmých keramických patek osazených do ocelových nosníků, jsou v mnoha případech osazeny níže a drží tak pouze malou částí horního šikmého čela. Korespondující patky jsou nadlimitně pootočené. V některých oblastech HURDIS vložky zcela chybí (je patrné jejich původní uložení díky struktuře spodní hrany nabetonávky). V oblasti špatně provedených vložek je patrné pomocné podepření prkénky opřené na příčku končící cca 0,5 m pod stropem. To bylo patrně provedeno z důvodu vůbec možné realizace nabetonávky (tloušťky cca 5-8 cm), která by jinak vložky patrně utrhla.

zcela chybějící vložky

značně pootočené patky

nejhůře uložené vložky

- opatrné vybourání stávajících příček ležících na řešeném stropu
- postupné odbourání nabetonávky a keramických prvků
- plné odhalení a kontrola geometrie a stavu ocelových nosníků, jejich případná rektifikace a povrchová úprava
- provedení roznášecí výplně mezi nosníky
  - dřevěné nebo jiné lehké bednění mezi spodní pásy nosníků, případné doplnění distanční vložky z polystyrenu (mimo oblasti uložení) pro snížení tloušťky dobetonávky
  - provedení vyztužené dobetonávky (např. ústřížek KARI 6/100 při spodním líci, nabodovat k nosníkům, tl. dobetonávky cca 60 mm; nabetonávka bude provedena s horním lícem korespondujícím s ocelovými nosníky, případně s uvážením vyrovnání nerovností

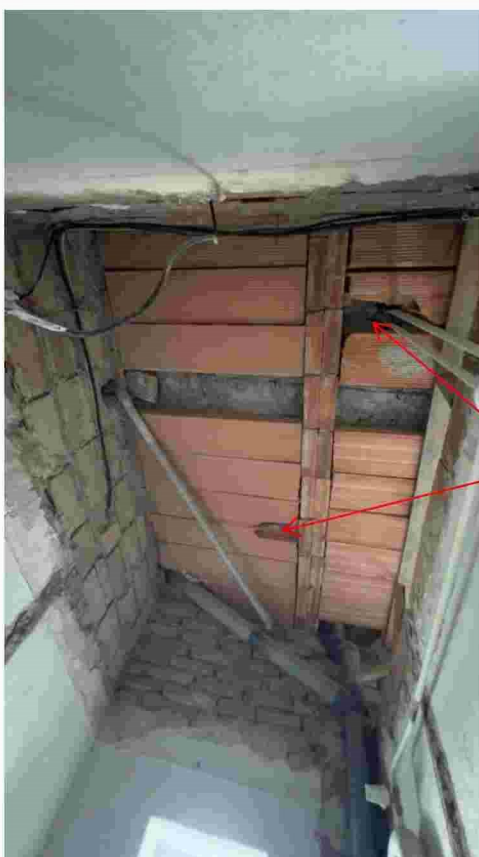
Některé vložky vykazují trhliny. Nabetonávka je provedena přímo na keramické vložky, což v minulosti bylo příčinou mnoha havárií (smrštění betonové směsi při tuhnutí vedlo k nadměrnému pnutí vložky). Nabetonávka je ve velmi špatném stavu s výskytem mnoha trhlín a nerovností. Kromě vad vzniklých při realizaci jsou patrná další poškození vzniklá při dodatečných průrazech pro instalace. Navíc je konstrukce zatížena poměrně těžkými příčkami a to mimo rastr ocelových nosníků. Tyto příčky leží v poli vložek, jejichž nosnost je zásadním způsobem snížena. V případě havárie keramické vložky je pravděpodobná havárie i poškozené nabetonávky a hrozí tak zřícení části stropu i s kusem příčky. V případě např. dodatečných pohybů stavby (např. nerovnoměrné sedání, seismická apod.) je s ohledem na velikost uložení některých vložek havárie pravděpodobná. S ohledem na další budoucí užívání objektu hodnotím stav jako potenciálně nebezpečný a doporučuji níže uvedená sanační opatření:

příklady poškození vložek  
průrazy
