## Krycí list ZBV

| Název Stavby dle SoD:<br>II/125 Vlašim – příčná spára u mostu 125-012<br>Název stavebního objektu/provozního souboru (SO/PS):<br>km 0,000 00 - 2,608 23 | Číslo SO/PS /<br>/ pořadí Změny SO/PS:<br><br>SO 101/02 | Číslo ZBV:<br><br>2 |

## Změnový list

Předmět Změny: Oprava betonového žlabu

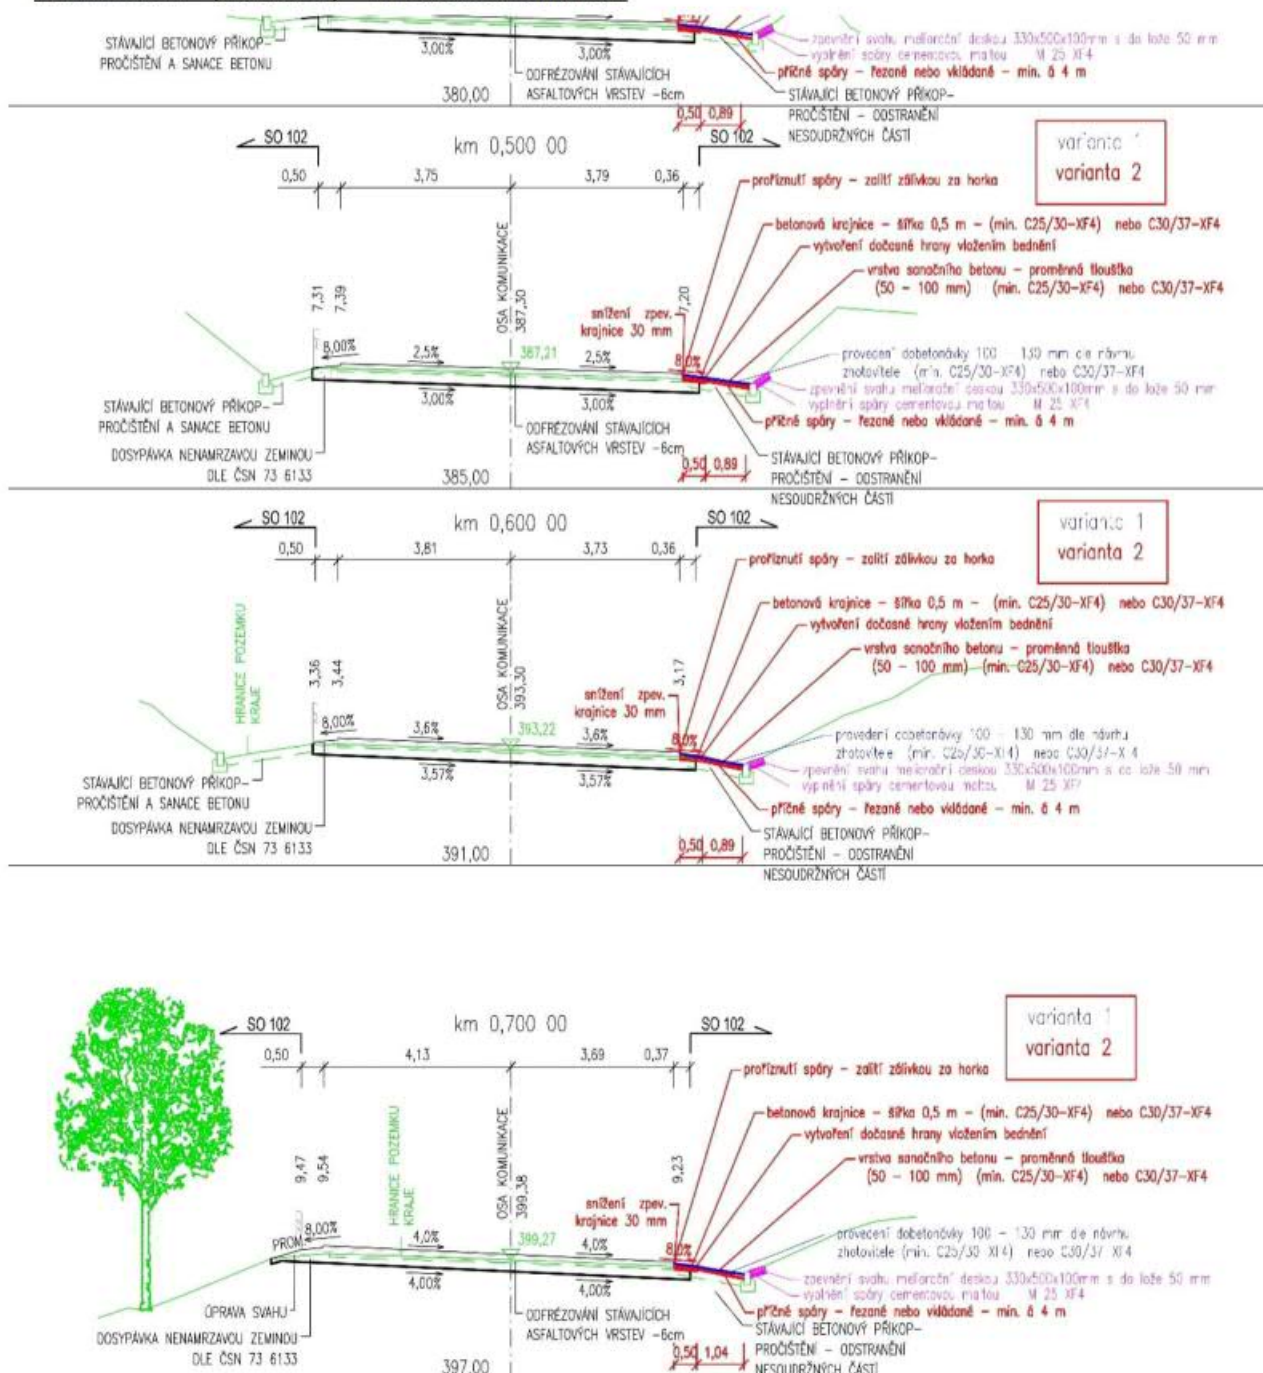
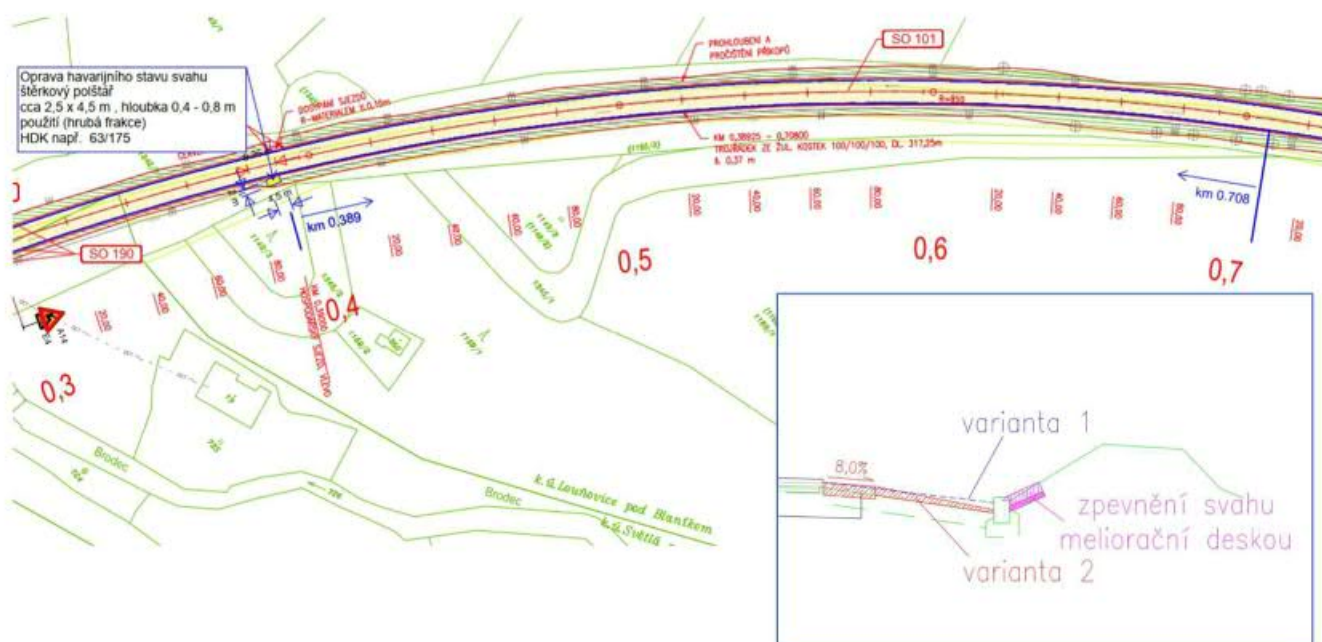
Návrh řešení – příčné řezy – varianta 1 a varianta 2

Vzhledem k masivnímu poškození desek, vzniklých trhlin, rozpadu původního stavu betonového pásu a lokální masivní výtlučky a trhliny v celém úseku, je nutné v rámci údržbových prací obnovit funkčnost odvodnění. Předběžně odsouhlaseným řešením je dobetonování části nezpevněné krajnice (jako náhrada za původně navržený dlážděný pás) a současně dobetonování pásu po hranu stávajícího obrubníku.

Vybourat vzniklý klín z recyklace za studena, částečně vyspravit současný žlab, očistit stávající betonovou plochu a zřítit nový monolitický žlab v průměrné tloušťce 0,15 m. Tímto způsobem dojde ke správnému odvodnění komunikace a nebude se realizovat žulová trojlínka tak, jak předpokládá PD. Viz. doklad č. 11 a č. 14

- Odstranění poškozených částí stávajícího betonového rigolu
- Očištění stávajícího povrchu vzduchem (stlačeným vzduchem)
- Vytvoření dřevěného bednění po segmentech ve vzdálenosti 4 m (z důvodu dilatace žlabu)
- Postupná betonáž „ob segment“ betonem C30/37 XF4 – CL 0,2 – D<sub>max</sub> 22 – S3. Tloušťka betonáže bude proměnná dle stávajícího stavu cca 10 – 13 cm.
- Betonáž zbývajících segmentů

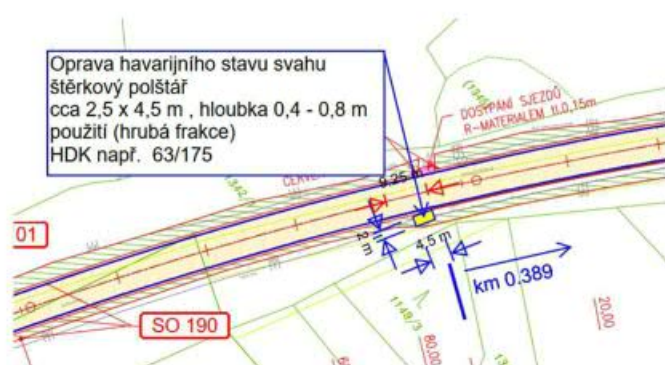
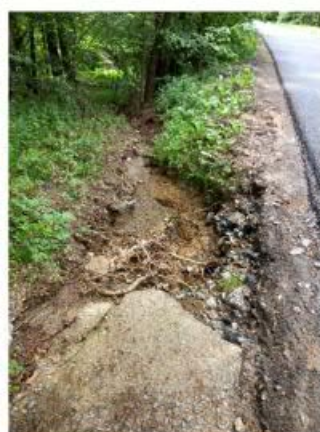
### **Lokální oprava havarijního stavu svahu vpravo (km 0.389) – vyústění odvodňovacího žlabu**

V důsledku přívalového deště v průběhu 05/2024 došlo k vymletí a poškození stávajícího stavu odvodňovacího žlabu a části silničního tělesa v místě výtoku odvodnění (*vazba toku vody v trase stávající zpevněné odvodňovací rýhy ve volném terénu*)

Orientační rozměry polštáře : 4,5 m x 2,0 m , hloubka 0,4 – 0,8 m

(Rozměr a provedení bude upřesněno zhotovitelem dle použité technologie provádění)

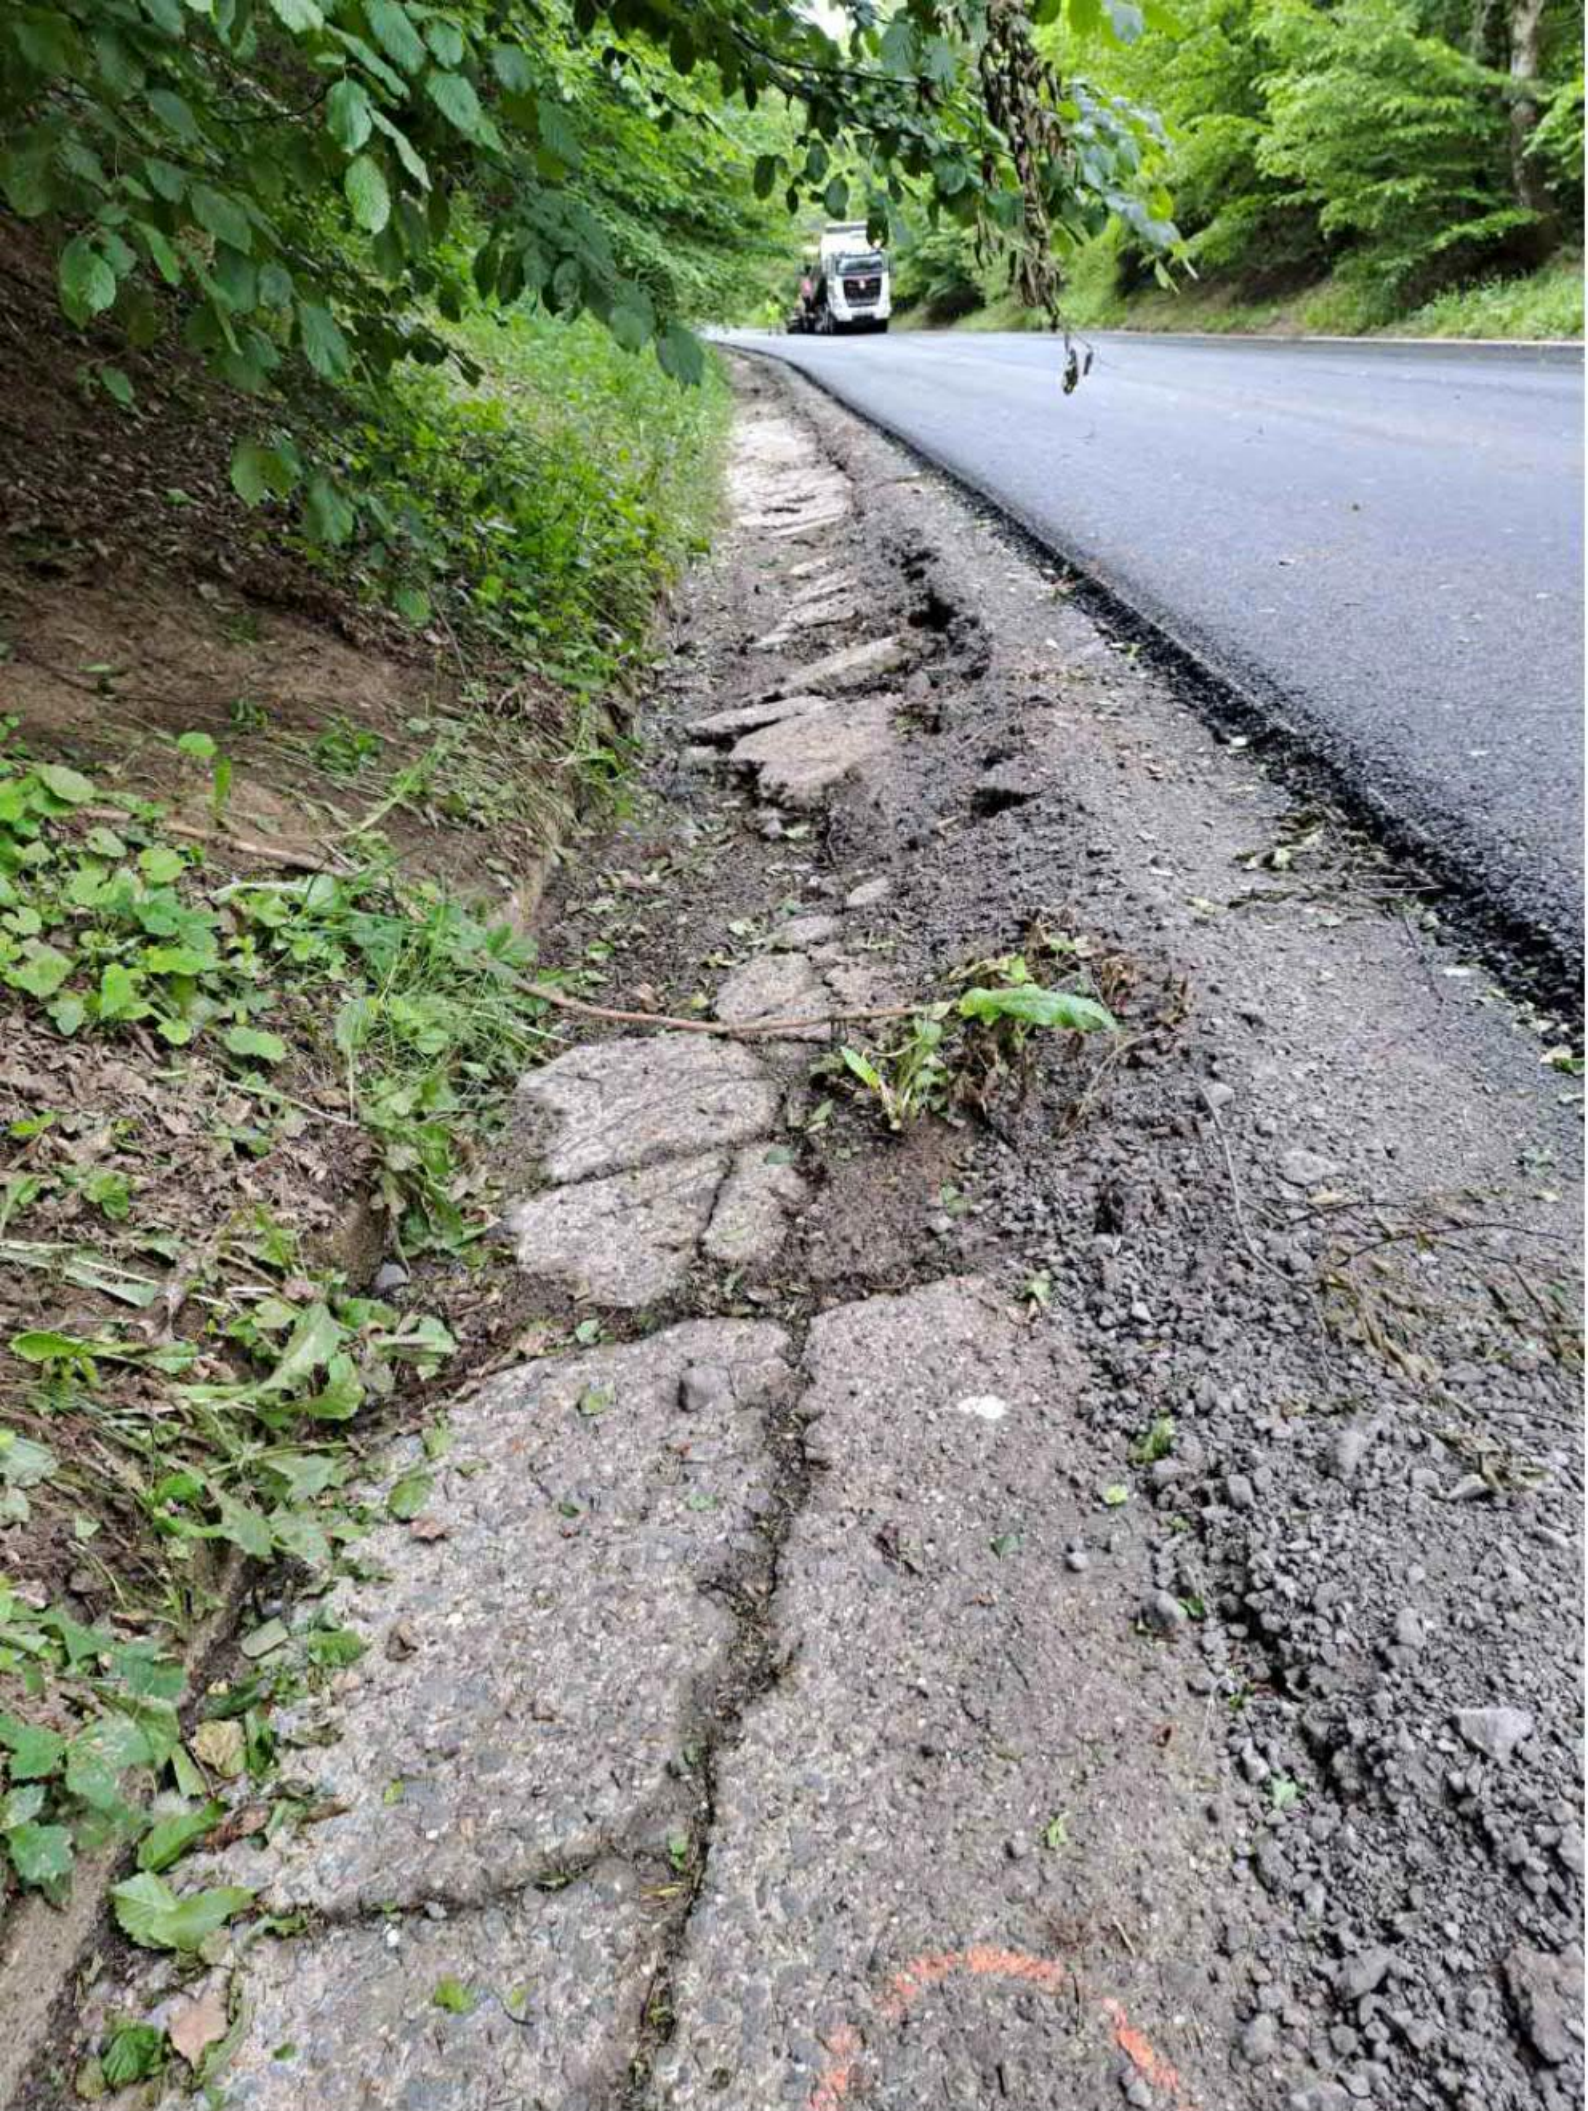
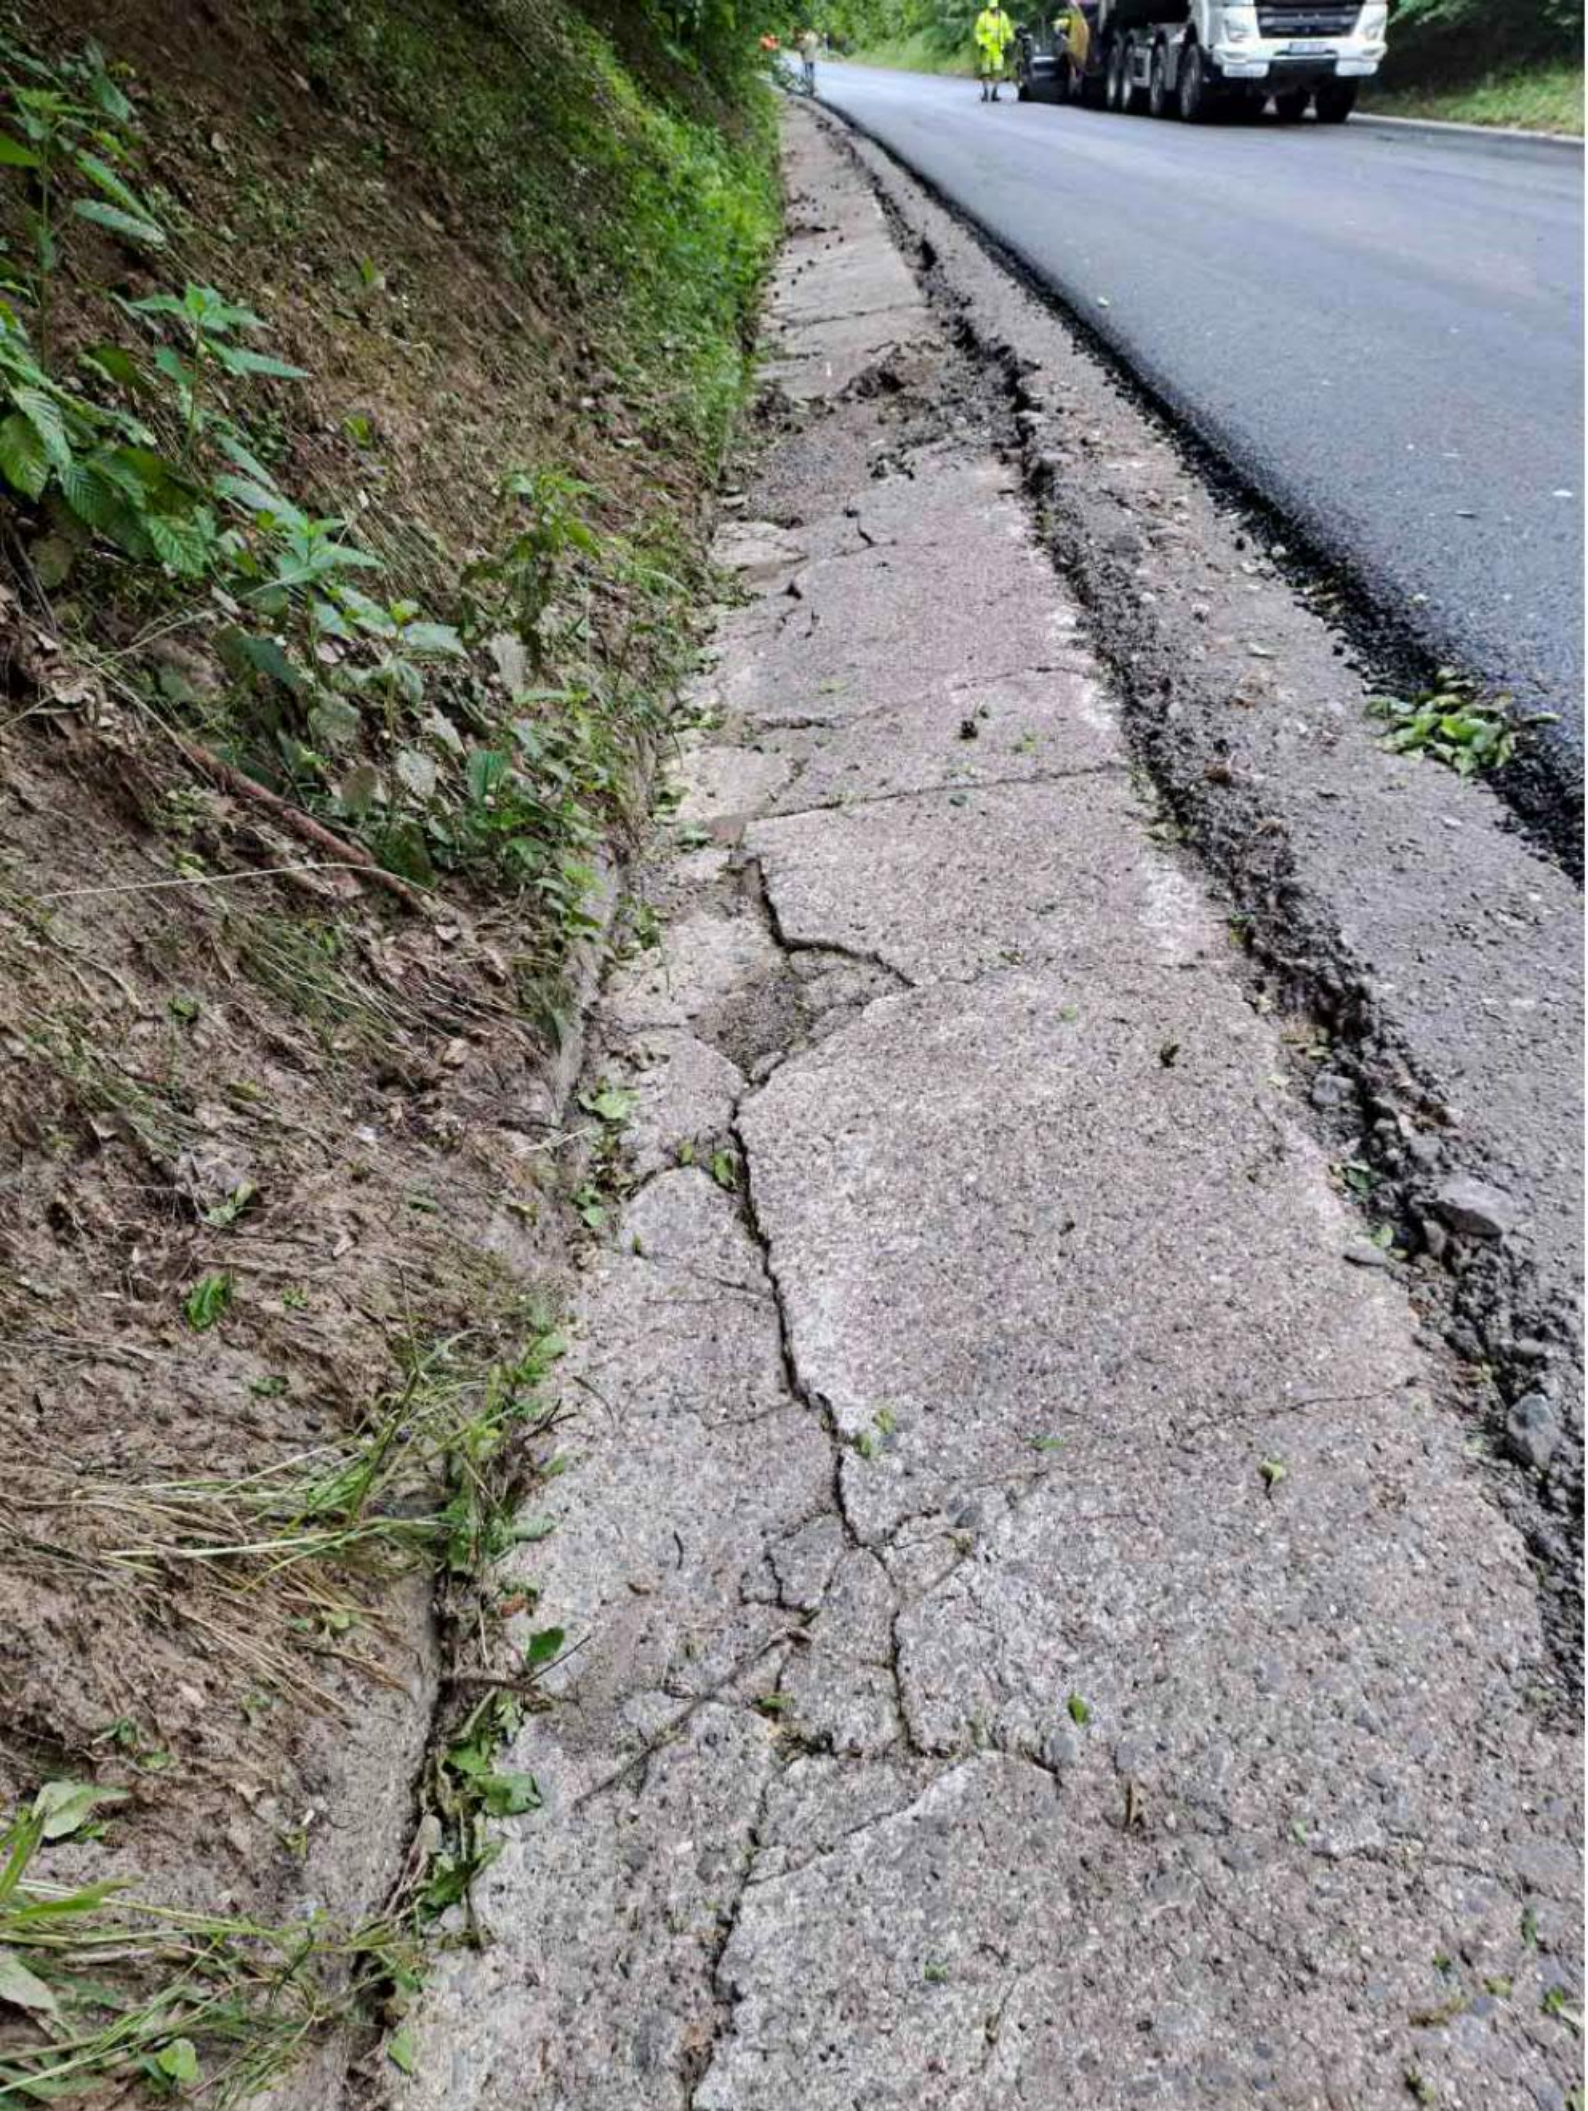
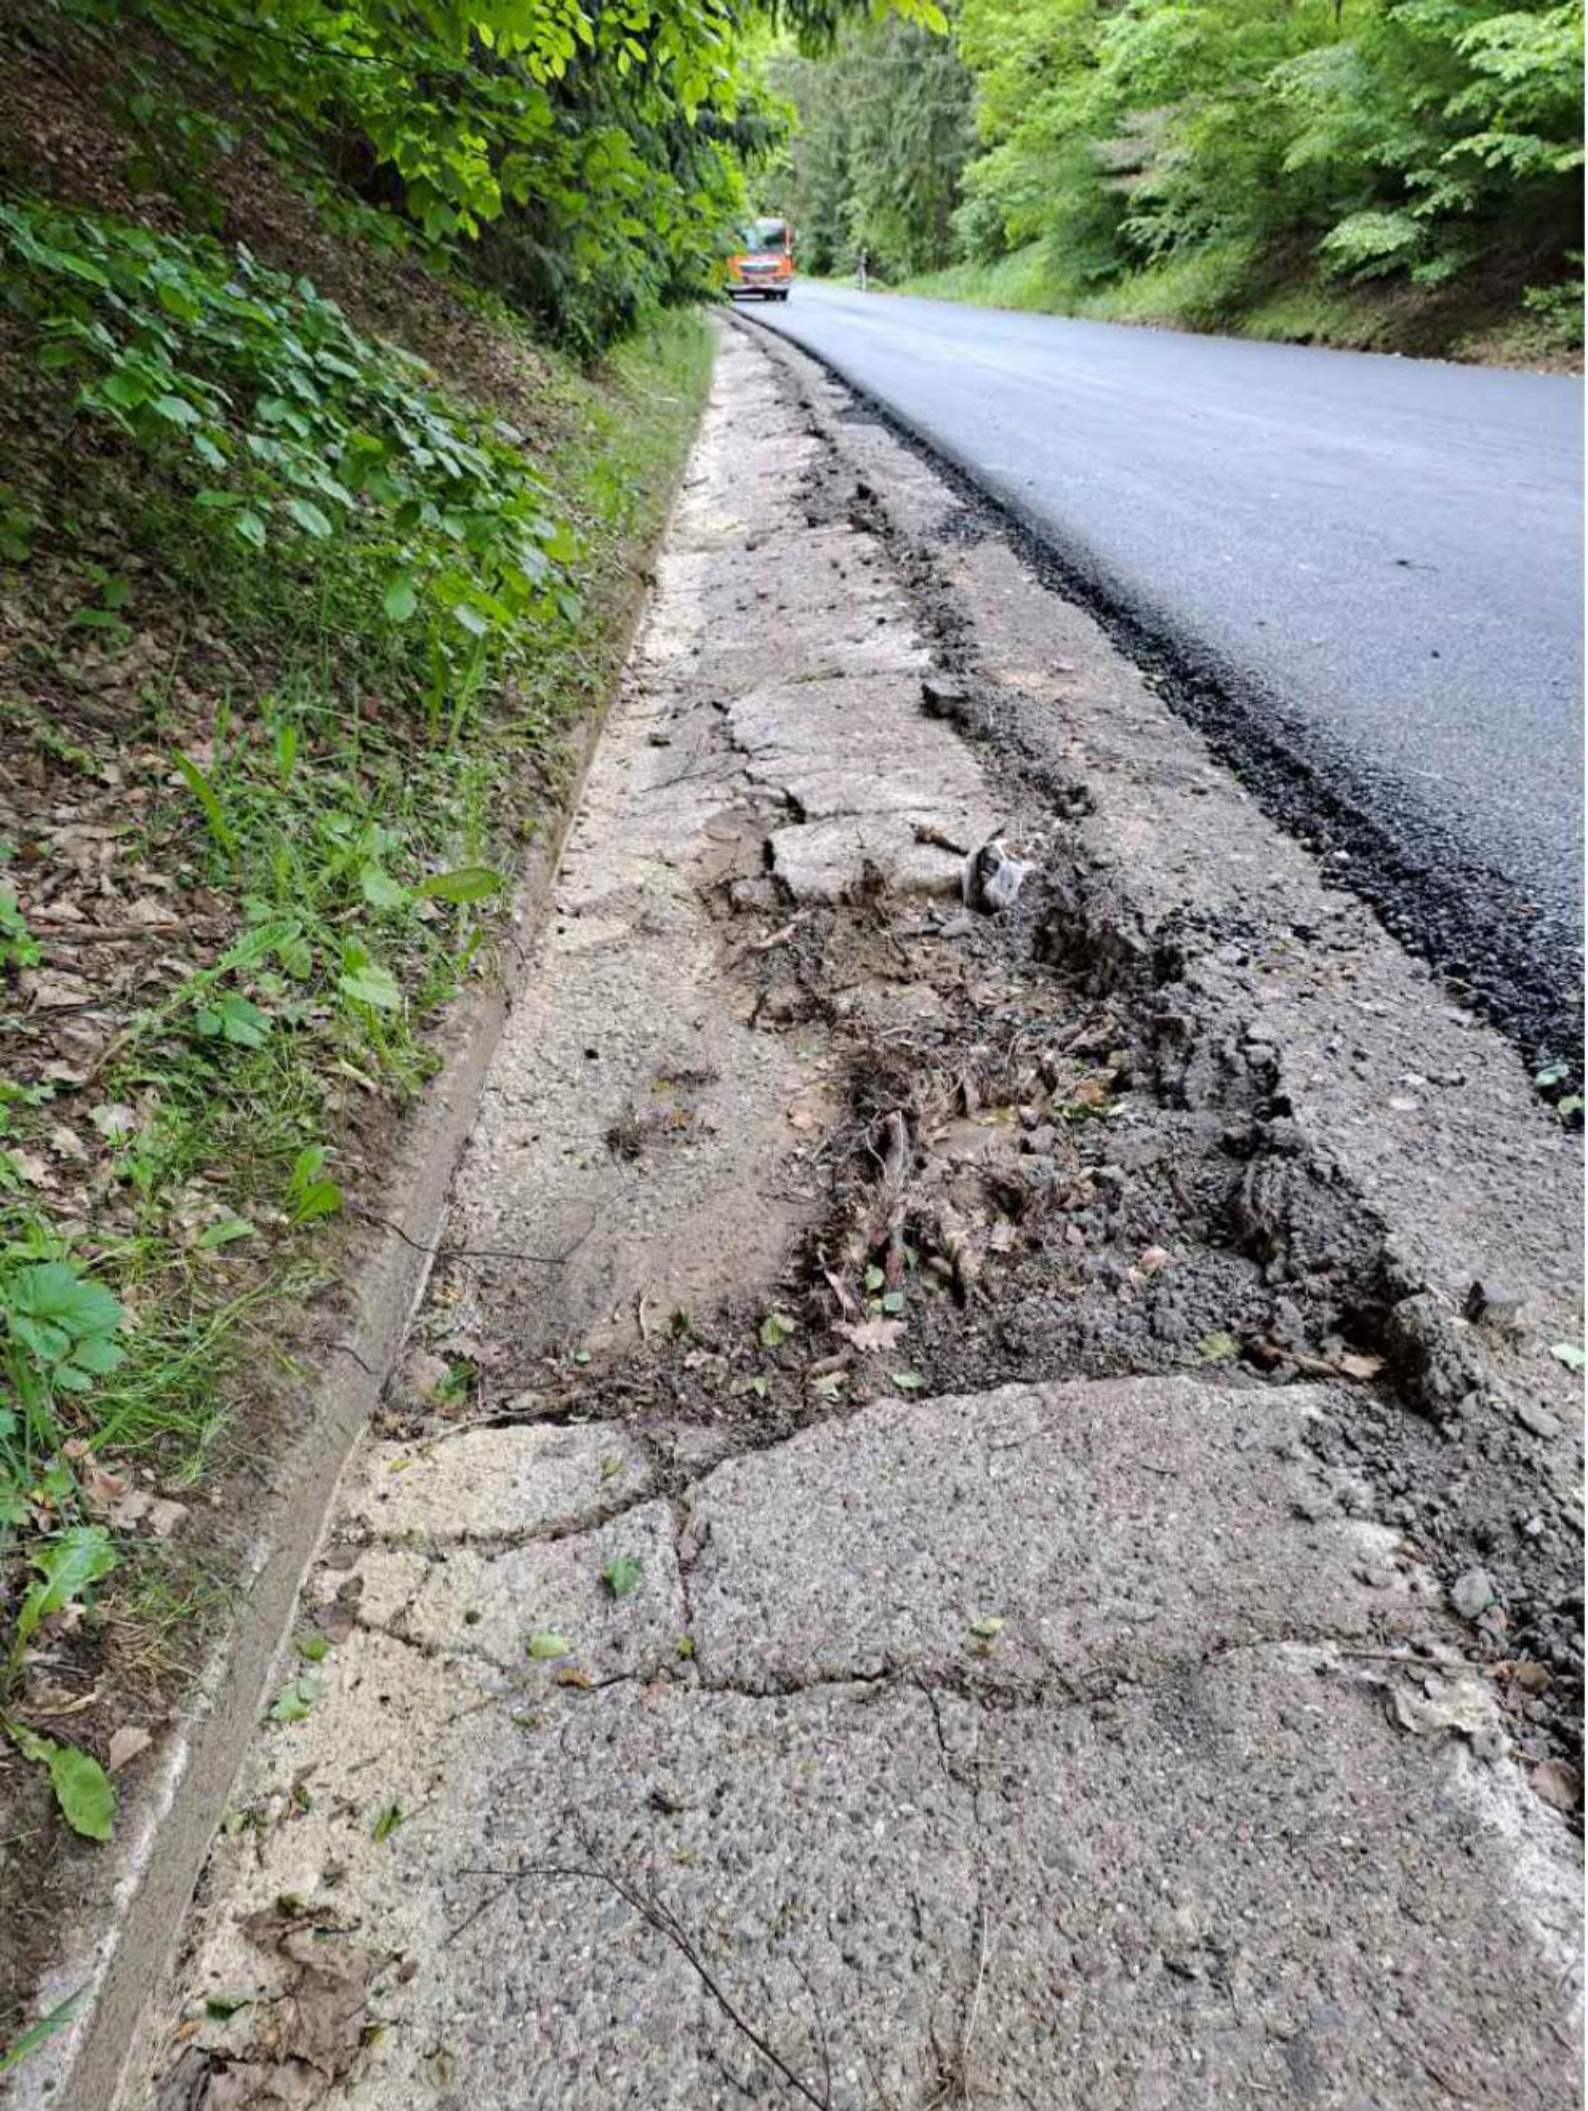
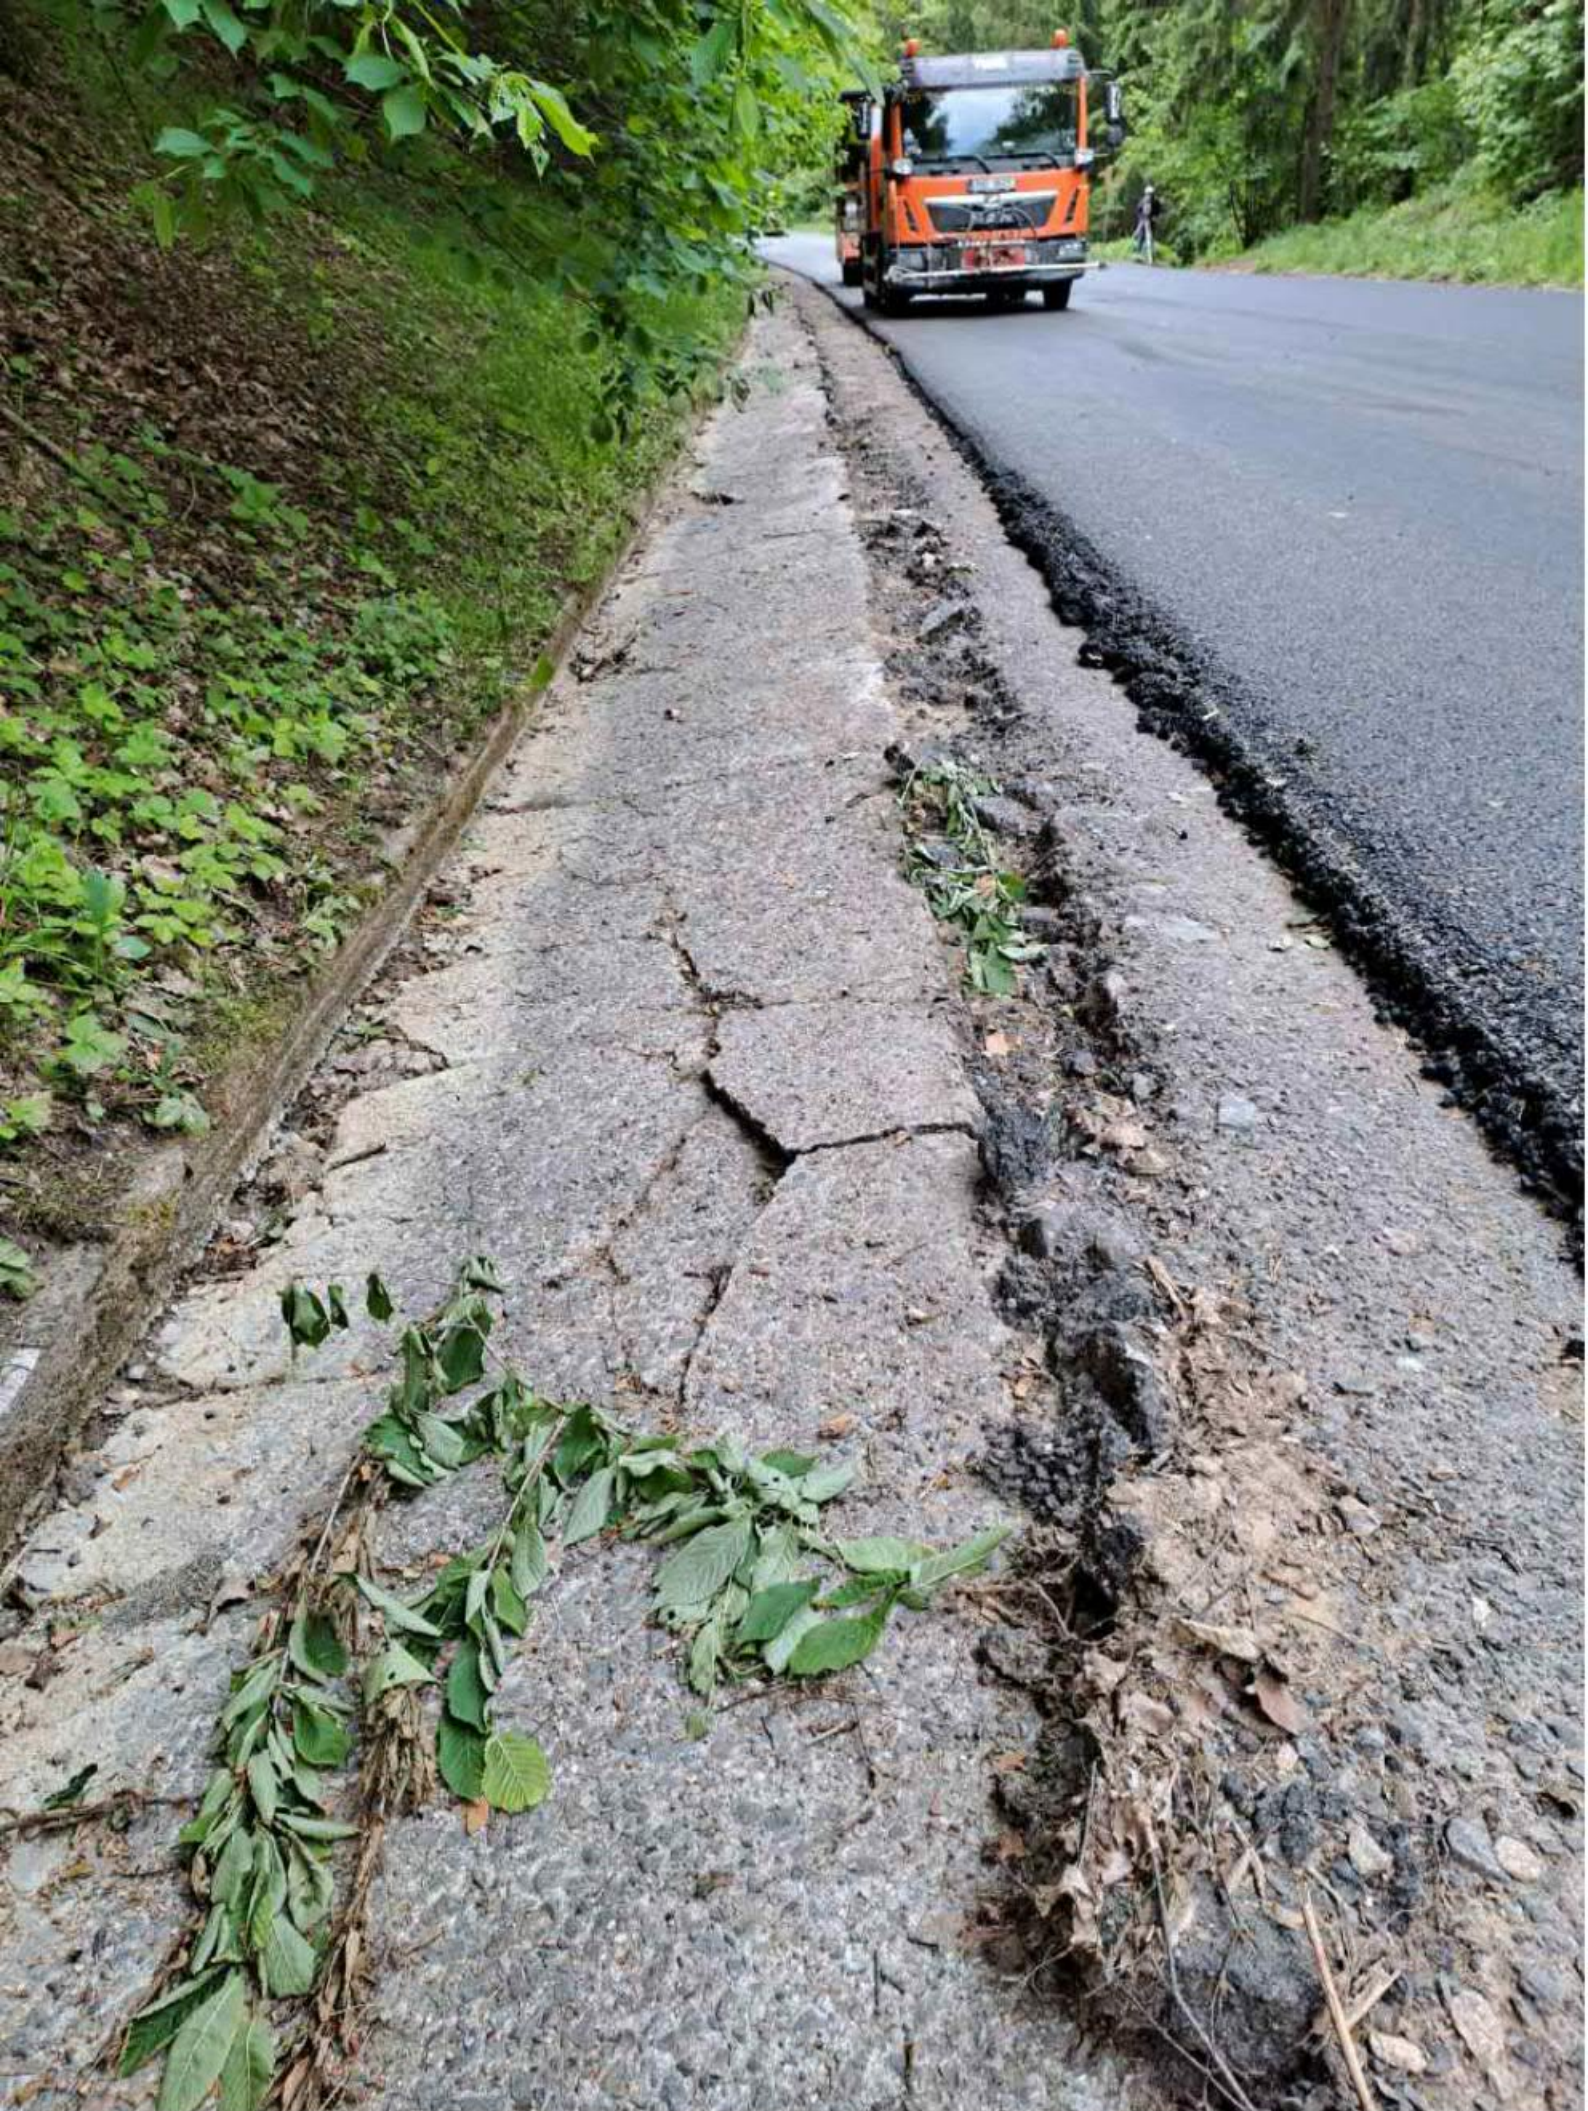
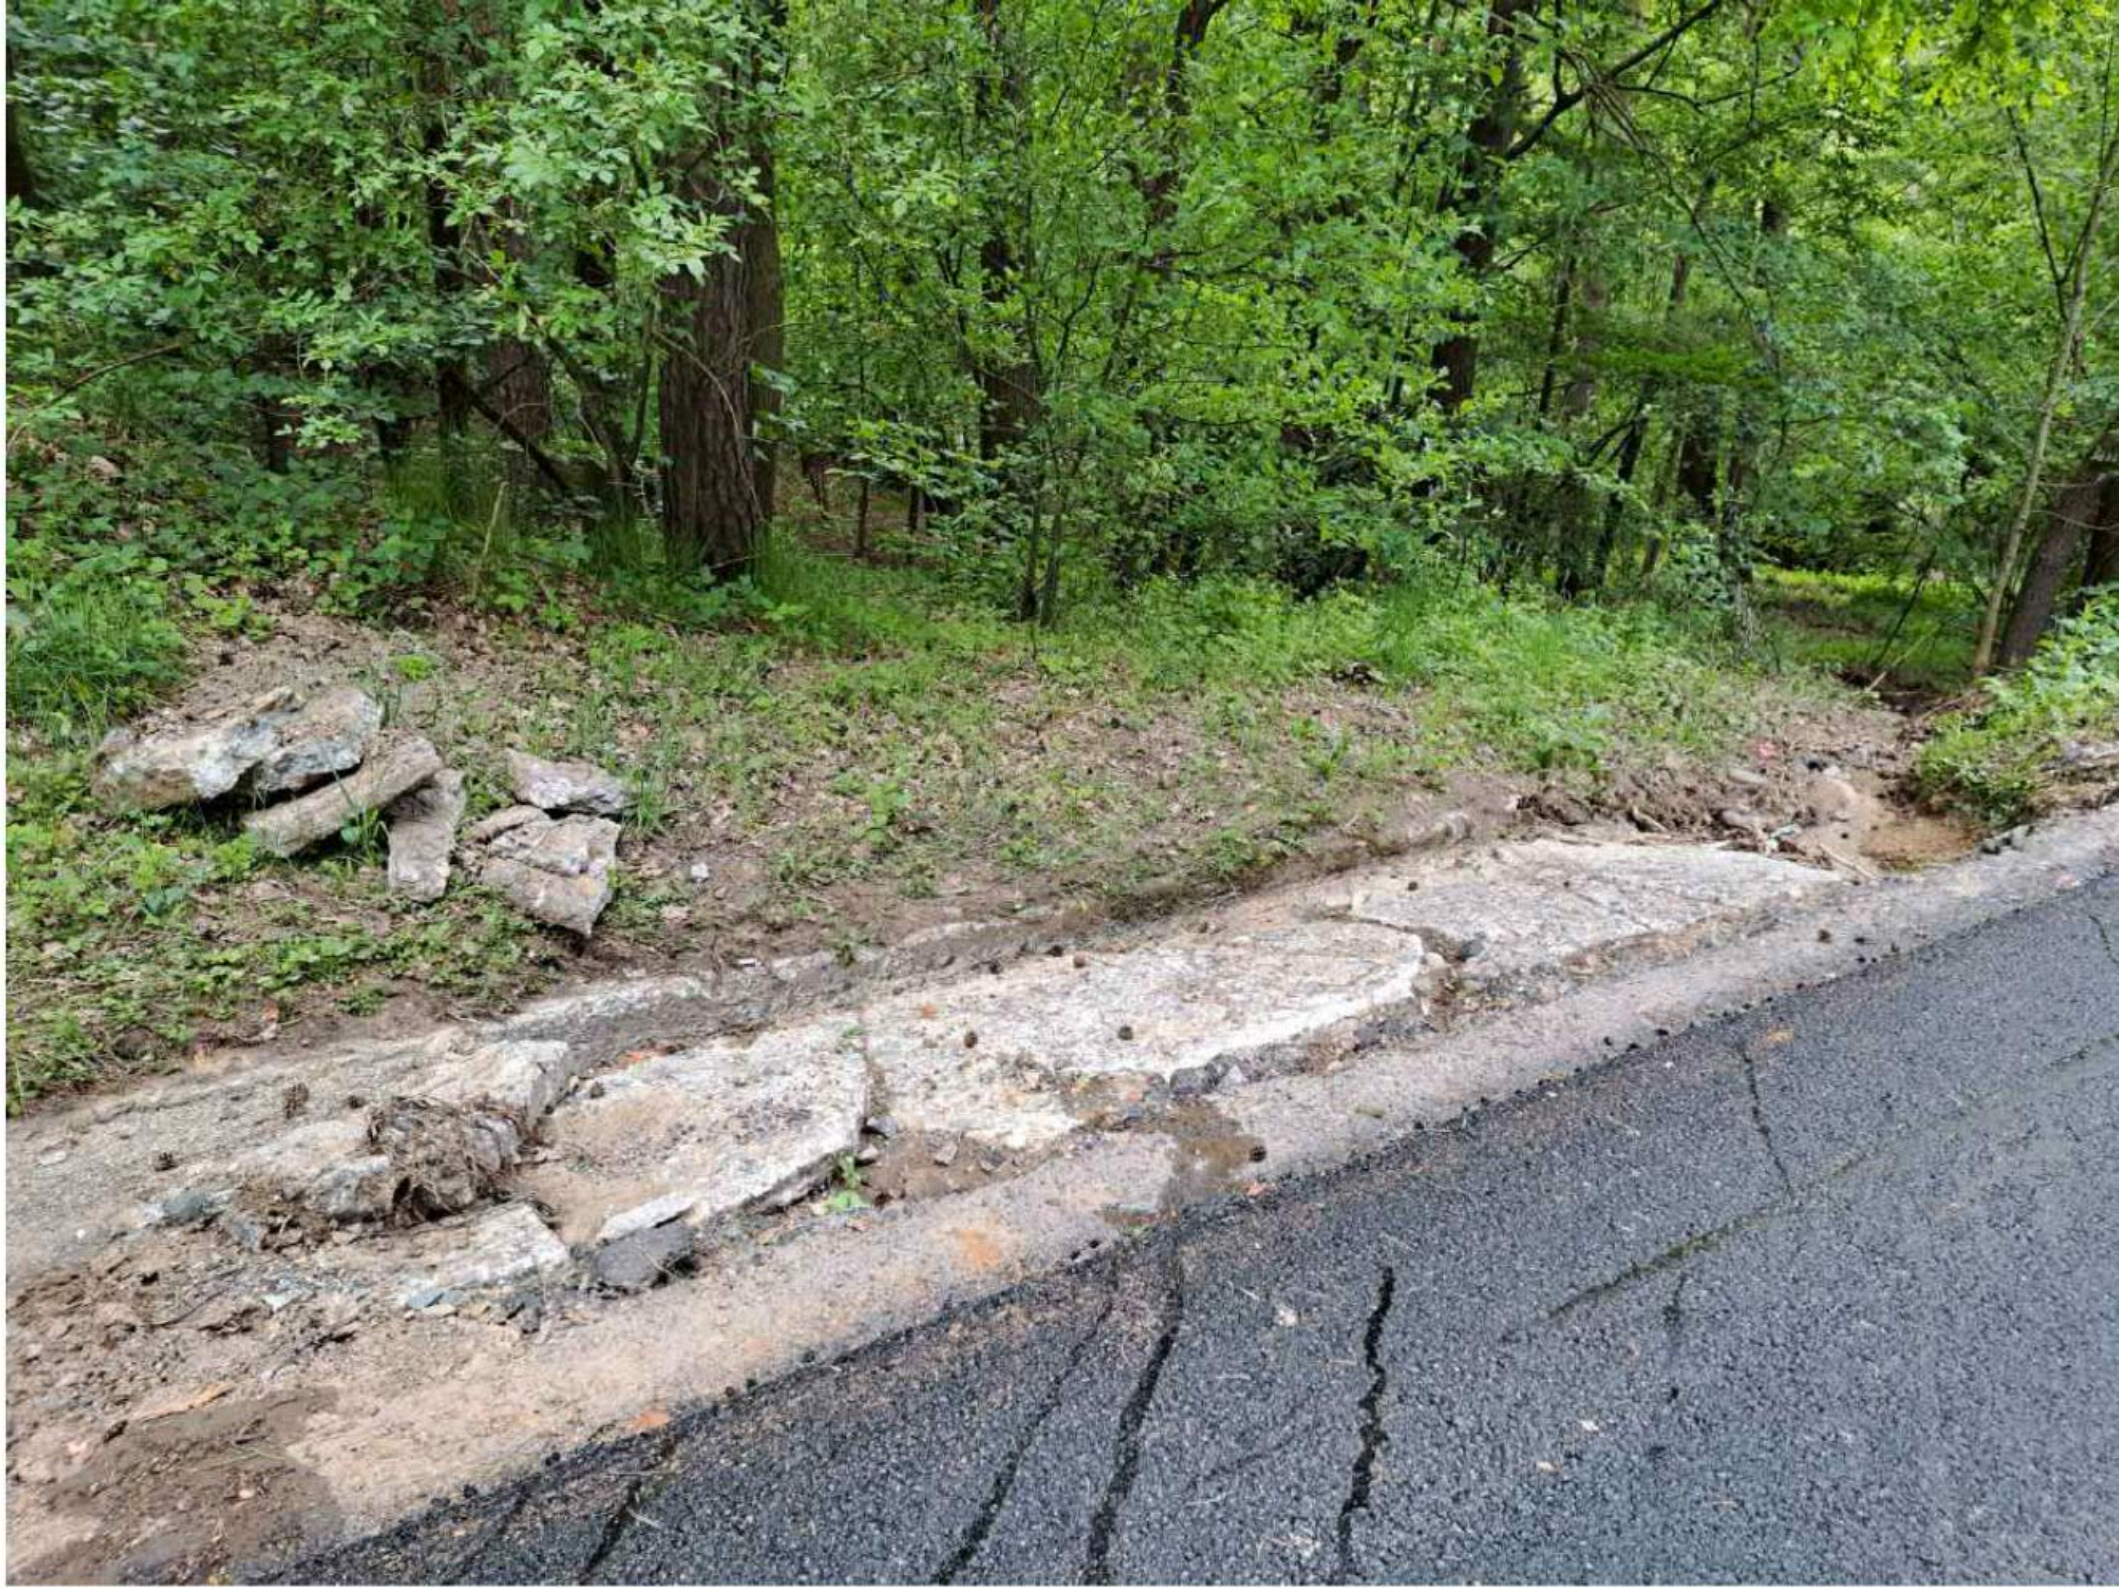
| Doklad | počet listů |
|---|---|
| 15 Fotodokumentace | 7 |

Při provádění prací na objektu SO 101 ve staničení km 0,40 000 – 0,70 000 po vyčištění příkopů a odkrytí velkého nánosu bahna cca 0,3 m bylo zjištěno, že stávající betonový žlab na pravé straně komunikace je v havarijním stavu – jsou viditelné trhliny a kusy betonu se odlupují nebo zcela odpadávají. Zhotovitel se domnívá, že žlab již efektivně neplní svůj účel a může představovat riziko pro bezpečnost dopravy, a proto by měl být opraven.
