## **NÁVRH ZMĚNY č.018 – příloha a)**

Dne: 23.4.2024

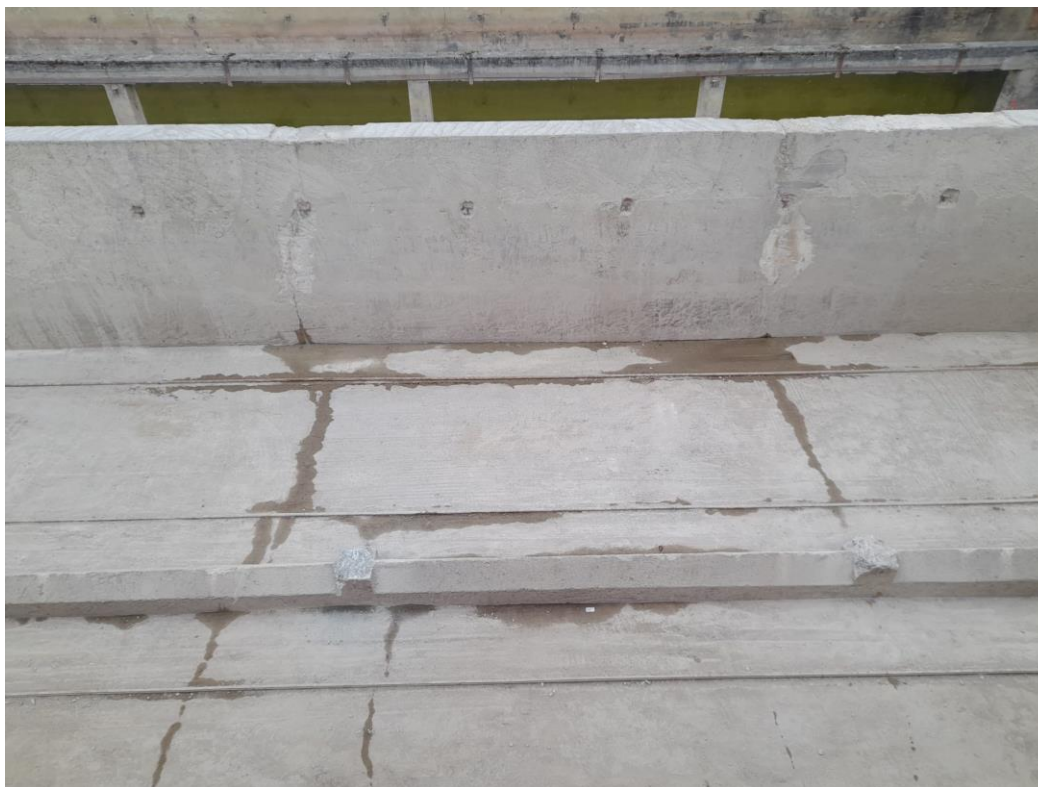
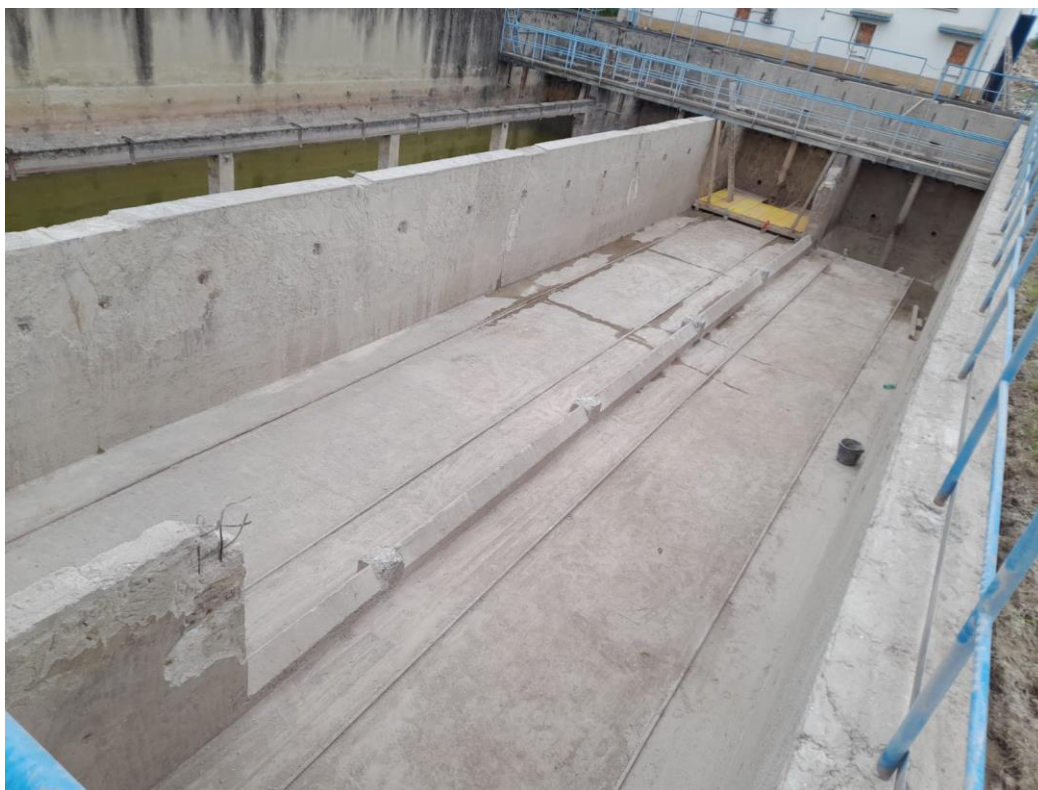
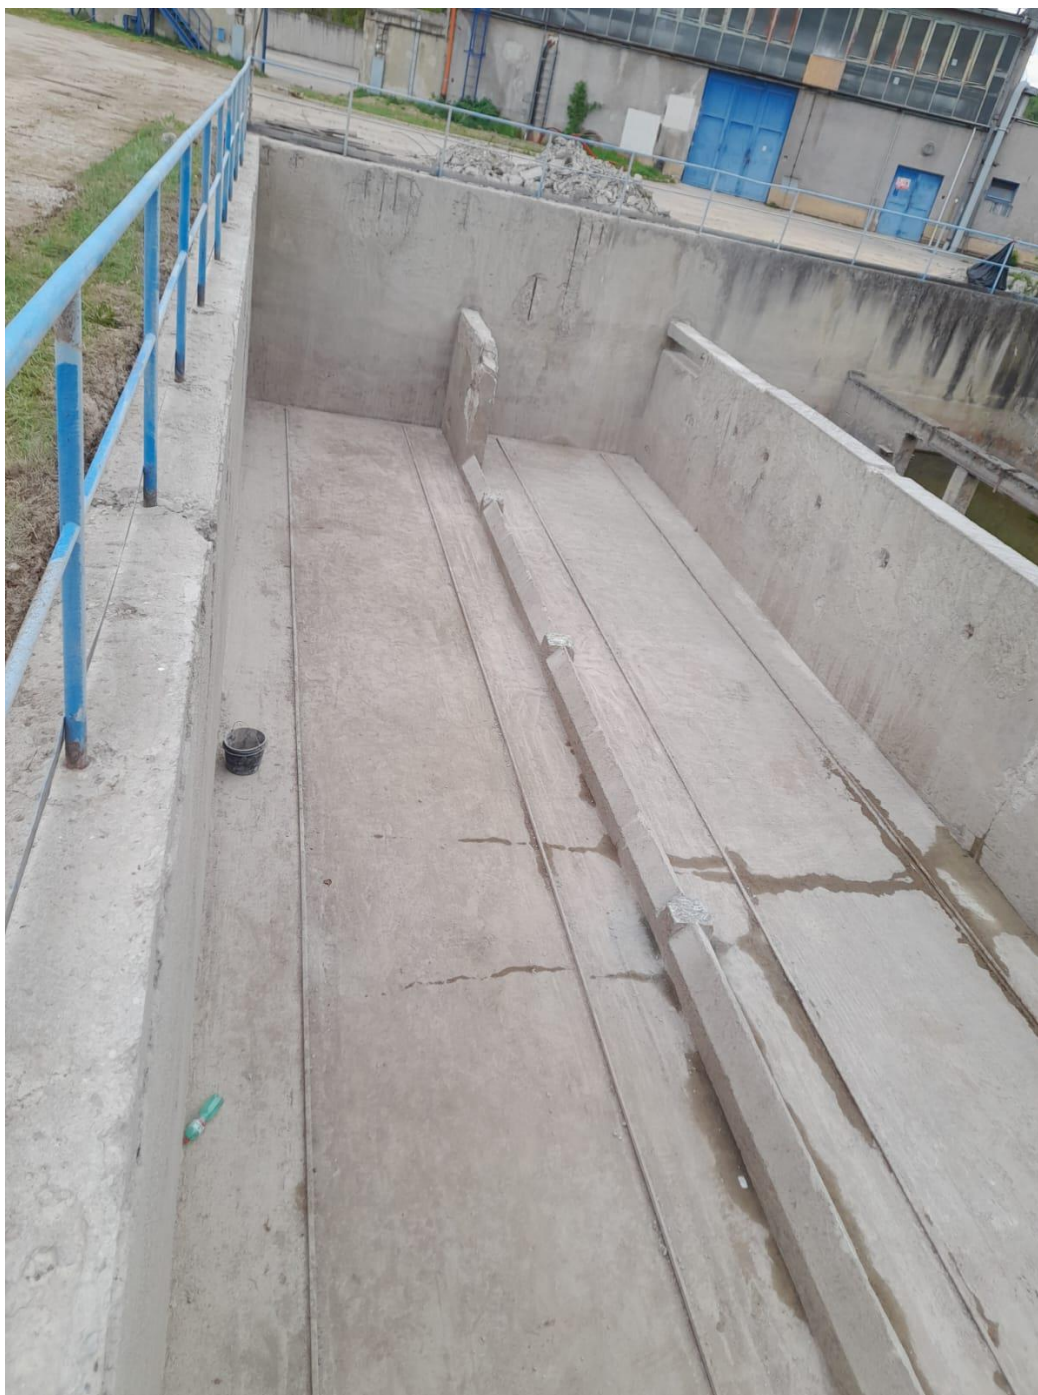
Stávající usazovací nádrž je provedena jako železobetonová, s tl. stěn cca 300 mm. Stávající nádrž má 4 sekce, z nichž 2 zhotovitel v rámci realizace předmětu díla přebudovává na retenční nádrž. Součástí prací je i sanace povrchových defektů stávající konstrukce. Po odčerpání vody ze 2 sekcí a vysušení bylo zjištěno, že dochází k pronikání vody z vedlejších sekcí prasklinami ve stěně, podlaze a nejvíce ve styku stěny a podlahy. Tento průnik vody způsobuje trvalý přísun vlhkosti do konstrukce, a není možno aplikovat na vlhká místa sanační materiál. Jak zdánlivé řešení se nabízí odčerpání všech 4 sekcí, vysušení a provedení sanace. Po napuštění vody by znovu došlo k průniku vody do konstrukce prasklinami, a v těchto průsacích by velmi pravděpodobně docházelo k separaci staré a nové části materiálu, a dále by došlo k separaci a odmrzání vlivem povětrnosti ( mrazu ). Následnou sanací, kterou zhotovitel navrhuje jako tlakovou injektáž polyuretanovou směsí, by došlo k poškození opravených souvrství. V případě přerušení prací na sanaci by zhotoviteli vznikly další vícenáklady spojené s opakovanou aktivací kapacit a opakovaným vyčištěním sanovaného prostoru. Proto zhotovitel navrhuje tuto injektáž provést nyní jako součást sanačních prací. Z důvodu zaplavení jímek vodou nebylo možno tuto skutečnost zahrnout do ocenění zhotovitelem při podání cenové nabídky a dle ujednání smlouvy o dílo se zhotovitel domnívá, že se jedná o skrytou překážku v plnění. Místa průniku vody jsou zřetelné na fotografiích. Zhotovitel provedl měření a celková délka spár k sanaci je 67 m.
