# DENDROLOGICKÝ POSUDEK

SPZ Holešov – posouzení  
náletových dřevin v korytě  
Mojeny, na části vodního  
díla SO 112 - Přeložka  
Mojeny

Posouzení náletových dřevin  
ČÁST II.

**Datum zpracování posudku:** 16. 9. 2024

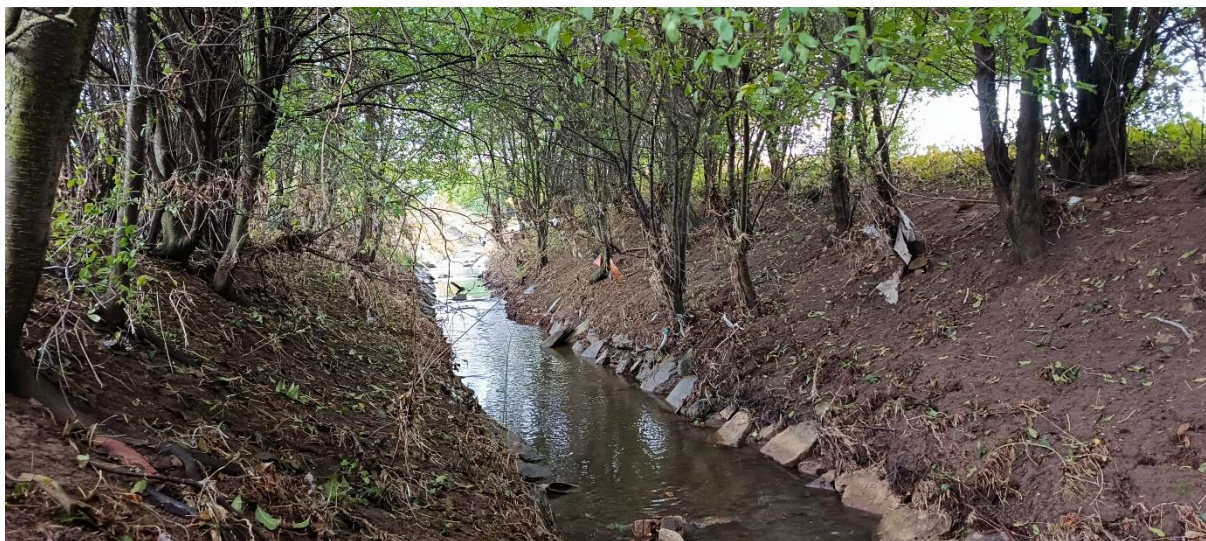
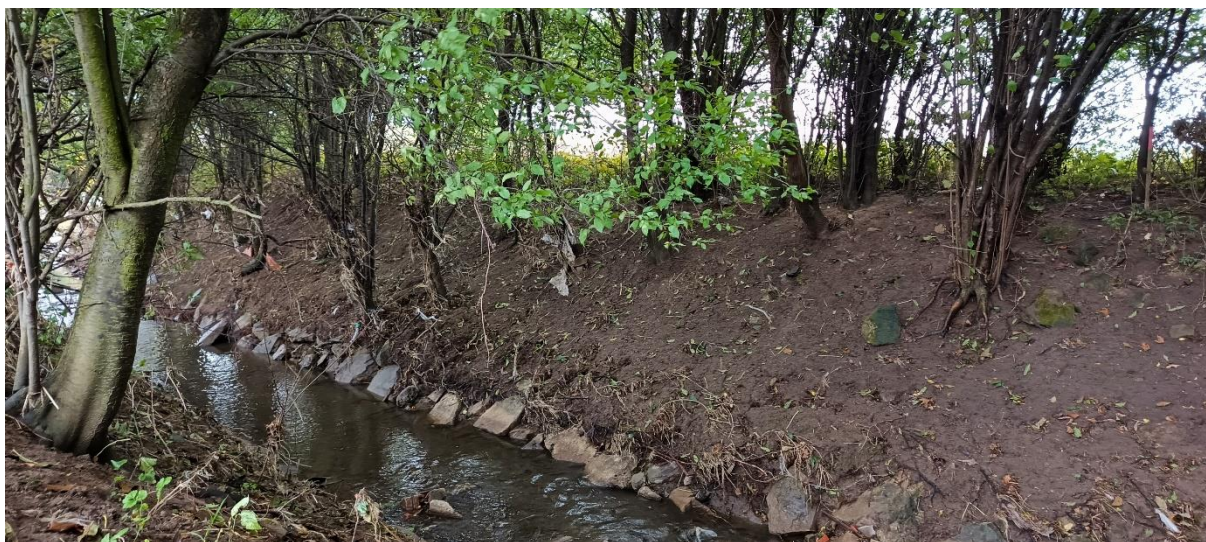
Obr. 3, 4: Porostní skupiny SK8 a SK9 – doporučeno odstranění porostů ve spodní části svahu, ponechání vzrostlých dřevin nad svahem, mimo koryto potoka.

| Číslo | Taxon | Plocha porostní skupiny (m2) | Výška (m) | Pokryvnost porostu (%) | Pokryvnost porostu (m2) | Popis | Návrh opatření | Katastrální území | Parcelní číslo |
|---|---|---|---|---|---|---|---|---|---|
| 8 | Prunus spinosa, Sambucus nigra | 73 | 3 | 50 | 37 | náletová keřová skupina, podrůstající dřeviny v korytě potoka | odstranění 37 m2 | Holešov | 3704/12 |
| 9 | Prunus spinosa, Sambucus nigra | 98 | 3 | 50 | 49 | náletová keřová skupina, podrůstající dřeviny v korytě potoka | odstranění 49 m2 | Holešov | 3704/12 |

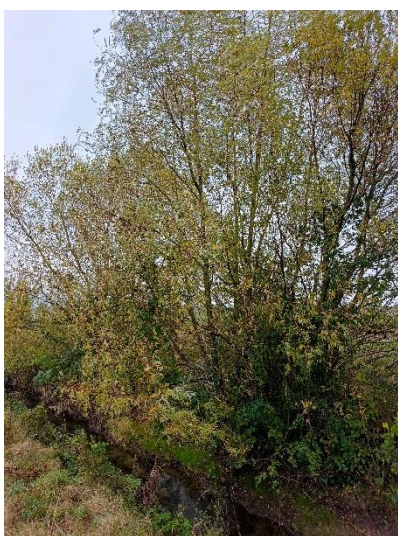
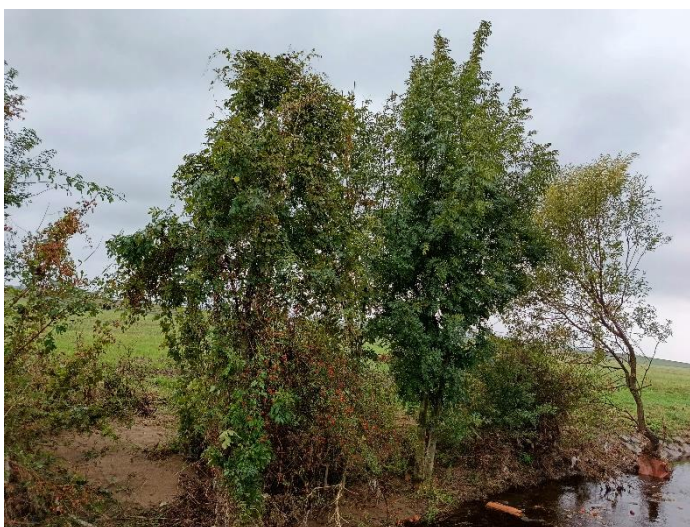
Obr. 5, 6: Vzrostlé nálety, které vyrůstají v korytě potoka, nevrženy k odstranění
