ZHODNOCENÍ STAVU VJEZDOVÝCH BRAN A NÁVRH NUTNÝCH OPATŘENÍ  
BYVALÝ STATEK V UL. SLUNEČNÁ, PARC. č.5857,5792,5795, k.ú. ČERNOŠICE

PRŮVODNÍ ZPRÁVA

Objednatel: Město Černošice  
Karlštejnská 259, 252 28 Černošice

Datum: Listopad 2022

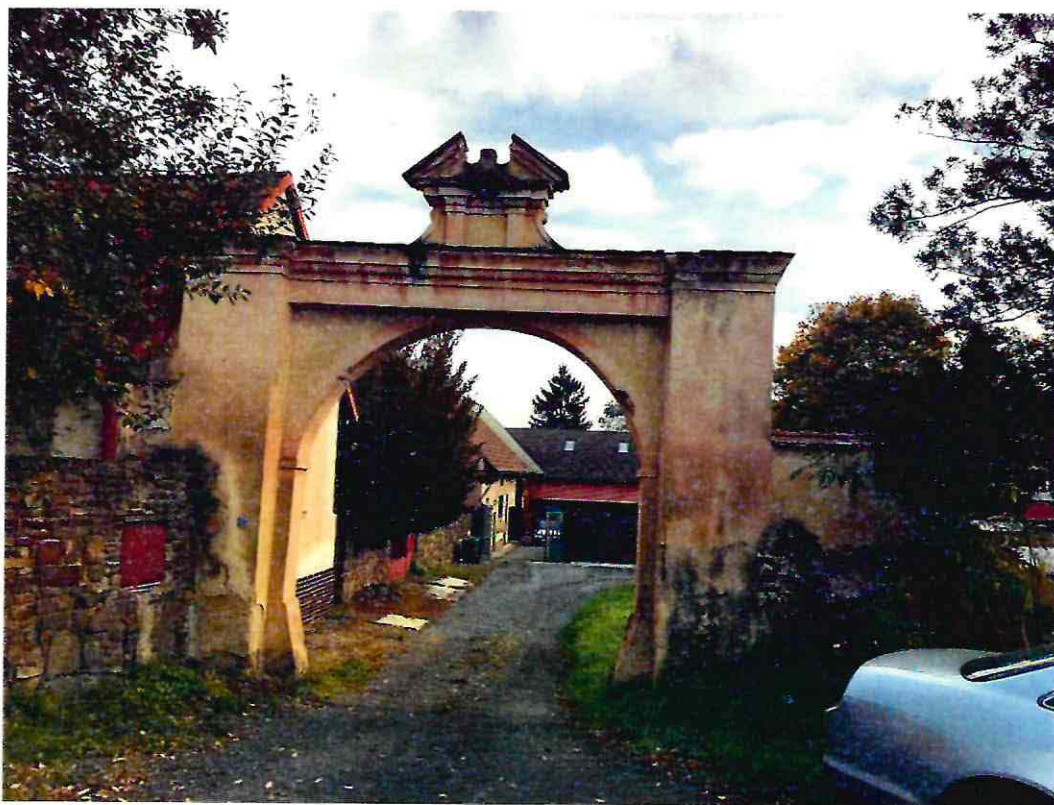
Foto 01 – Západní celkový pohled na bránu č. 1

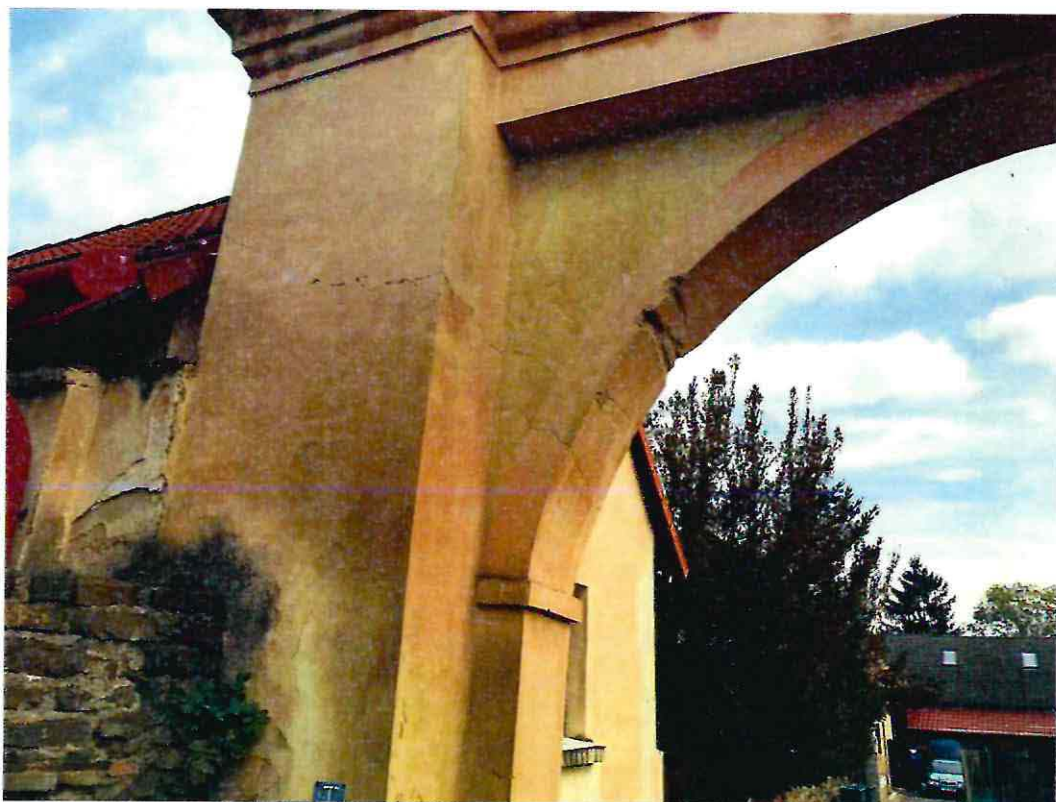
Při prohlídce bylo zjištěno, že omítka zdiva a i vlastní zdivo brány je poškozeno svislými, šikmými a vodorovnými trhlinami, které dosahují až šířky cca 10 mm pod římsou. Omítka je na četných místech odprýsknutá, případně již částečně zcela chybí. Celá konstrukce brány je viditelně odchýlená od svislice, jedná se o odchylku cca 5° s odklonem koruny směrem k východu. Při pohledu z ulice jsou patrné vodorovné a šikmé trhliny v omítce zdiva levého pilíře v úrovni cca 2/3 výšky brány. V soklové části je omítka poškozena působením vztlínající vlhkosti. U pravého pilíře jsou patrné masivní svislé trhliny v omítce v dolní třetině výšky pilíře. V pravé vstupné části oblouku je patrné mechanické poškození omítky a zdiva. Při pohledu zevnitř ze strany bývalého statku je levý pilíř a klenebný oblouk poškozen v horní třetině výšky masivní šikmou trhlinou dosahující šířky až cca 5 mm. V soklové části je omítka poškozena působením vztlínající vlhkosti. Omítka římsy je poškozena dlouhodobým zatékáním srážkové vody.

Foto č.02 – vodorovné a šikmé trhliny v omítce v levém pilíři brány č.1

Trhliny je třeba sesponovat helikální výztuží, navržena s průměrem 8 mm po 0,30 m kolmo přes trhliny, vlastní trhliny budou zainjektovány výplňovou nízkotlakou injektáží vápennou maltou.

Poškozená omítka bude opravena a opatřena celoplošně novým fasádním nátěrem, střešní krytina – dvojité tašková - bude uložena nově.

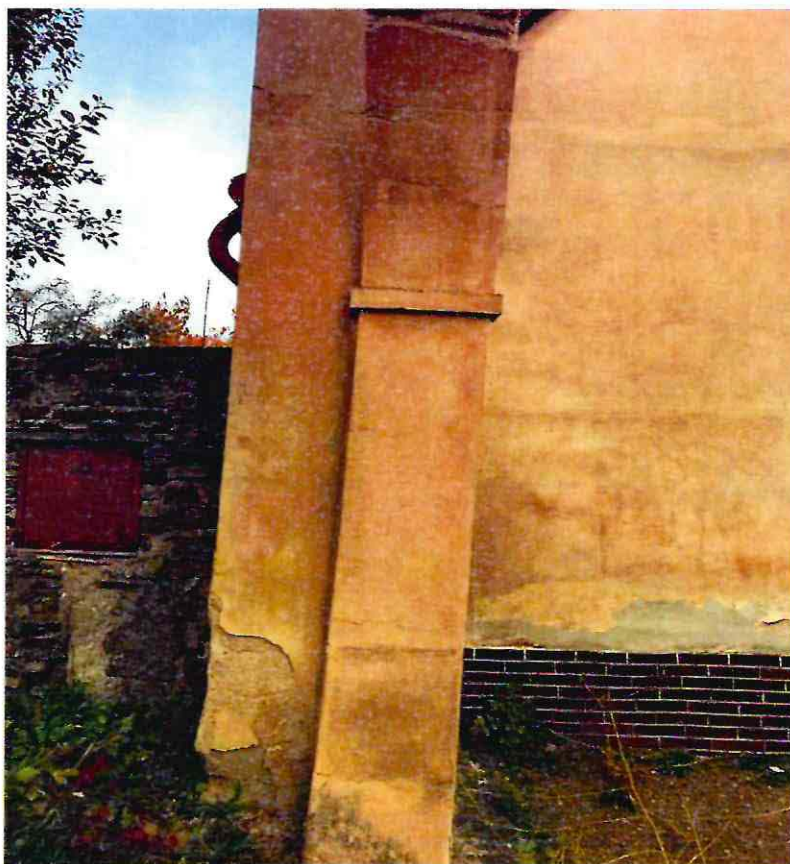
Foto č. 03 – Viditelné svislé vychýlení zdiva brány směrem k východu

Odklonění konstrukce od svislice směrem k východu je třeba zajistit přídatnými železobetonovými opěrnými stěnovými pilíři orientovanými kolmo k rovině brány. Tyto pilíře budou založeny na plošném základu do nezámrzné hloubky, navrhovaný půdorysný rozměr každého ze dvou pilířů je 0,30 x 1,2 m, výška 4,5 m, beton C30/37 XC4, XF3.

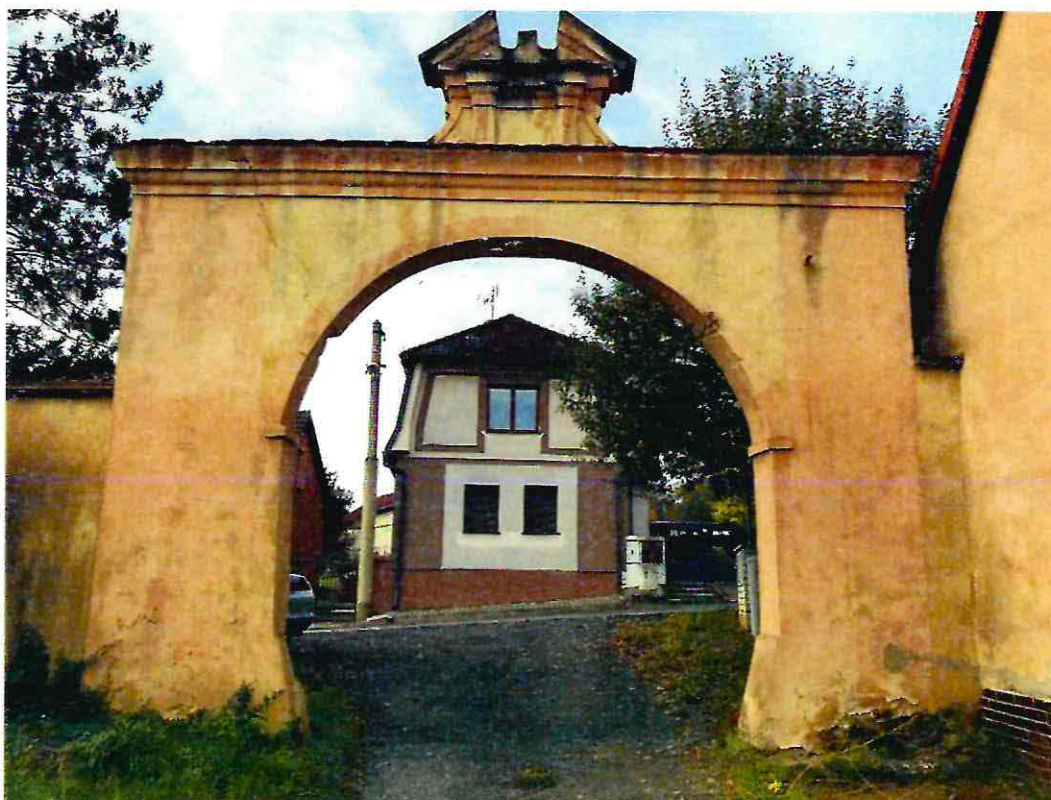
Foto č. 04 – Celkový pohled na bránu č.1 směrem od východu

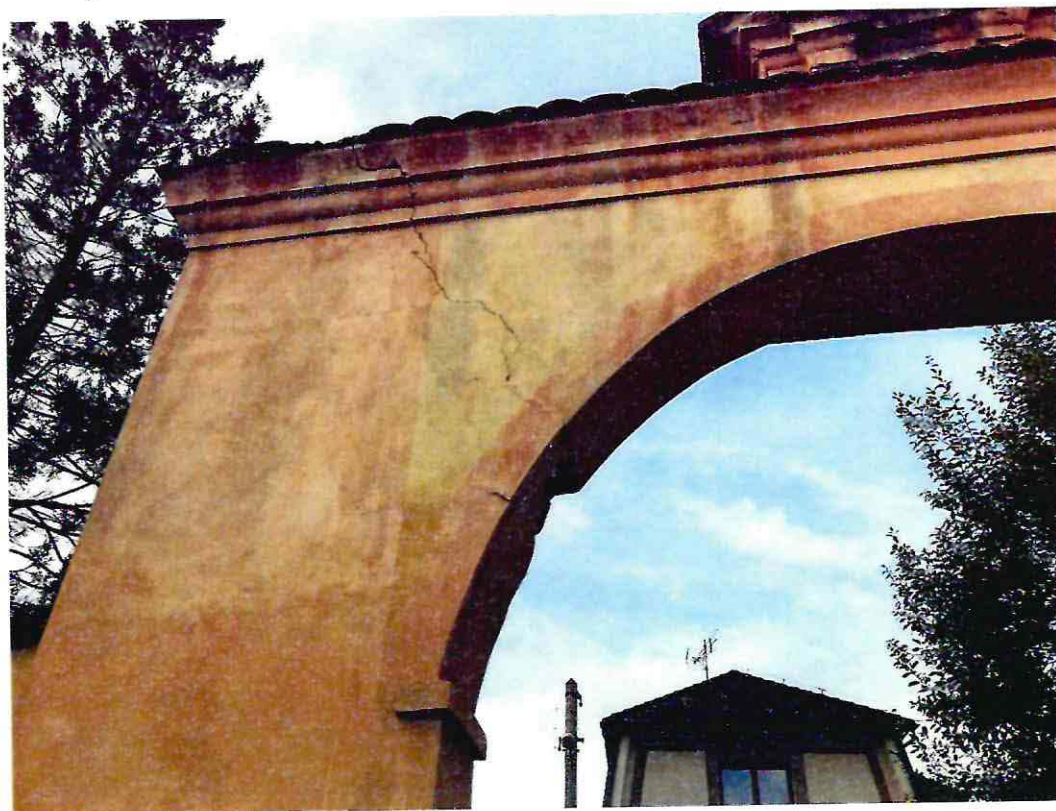
Foto č. 05 – Detail šikmé trhliny v omítce a zdivu brány č. 1 šířky až cca 10 mm

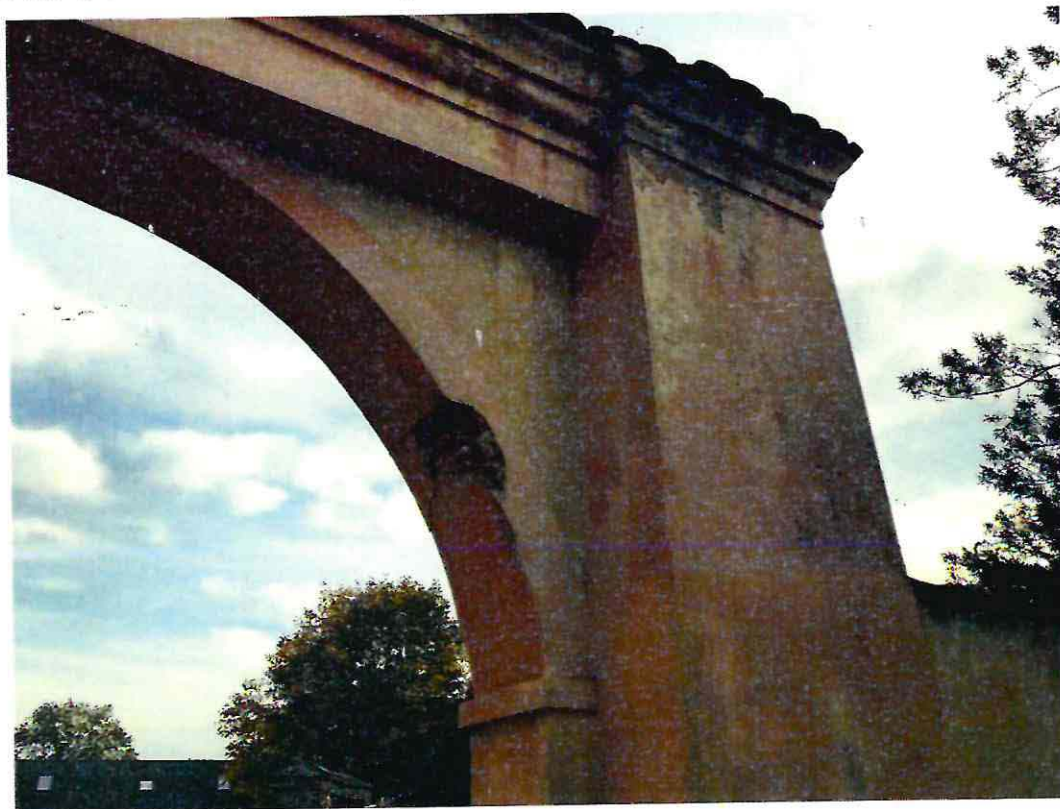
Foto 06 – Mechanické poškození zdiva brány č.1 v klenebném oblouku

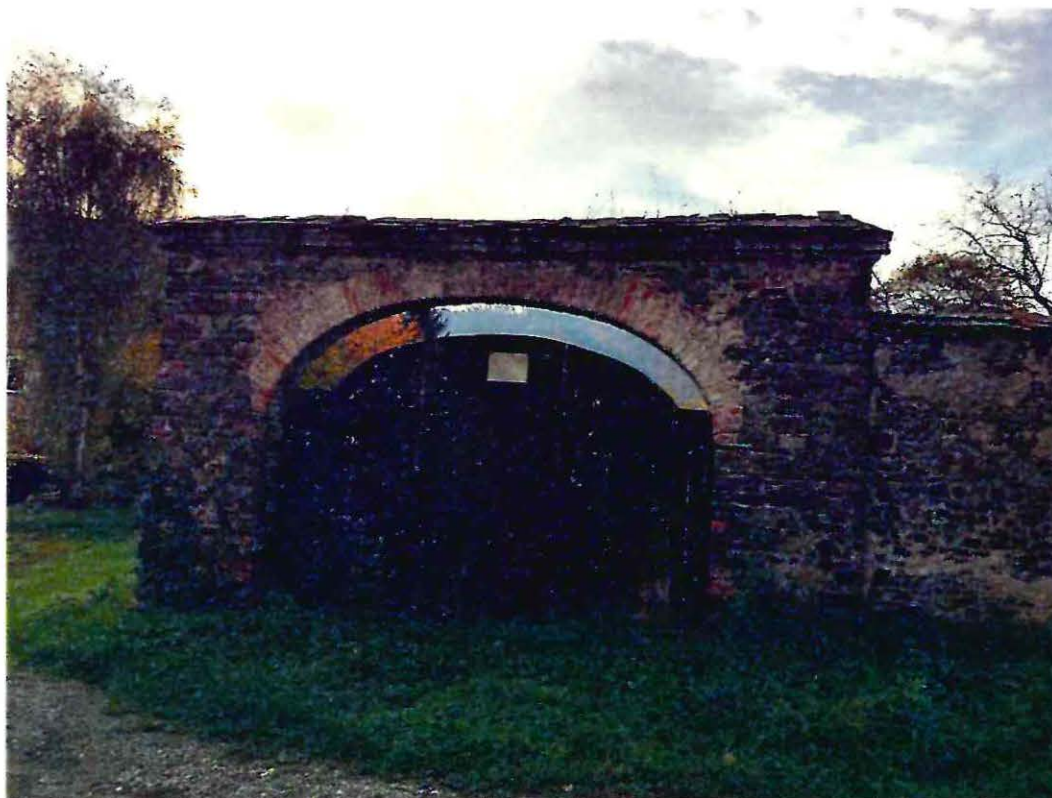
Foto č.07 – Celkový severní pohled na bránu č. 2

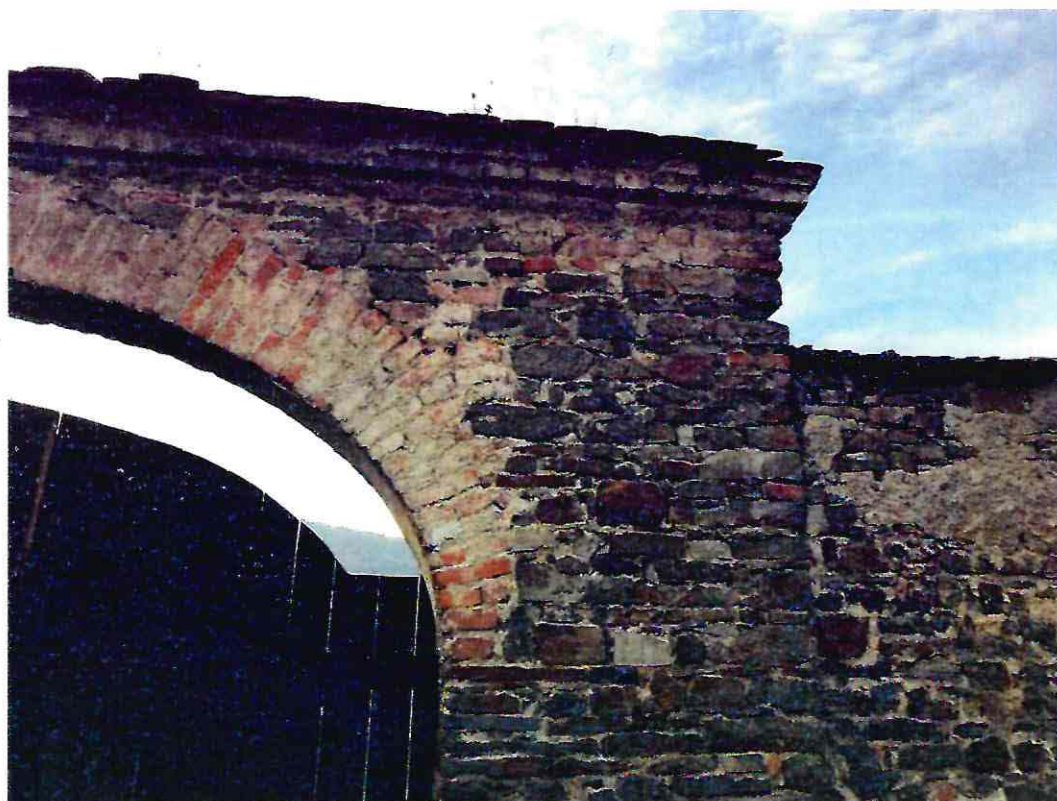
Při prohlídce bylo zjištěno, že na nechráněném zdivu brány došlo k degradaci pojiva – malty, která místy dosahuje nulové pevnosti, případně již ve spárách zcela chybí. Při pohledu ze severní strany jsou patrné v horní části zdiva brány nad klenebným obloukem šikmé a svislé trhliny šířky až cca 5 mm. Římsa je poškozena působením atmosférických srážek, krytina je poškozená, místy chybí. Na odřezu pilířem je patrné, že se jedná o tzv. sendvičové

Foto č. 09 – Detail stavu zdiva v pravé části severní strany brány č.2

Degradovaná malta zdiva brány bude vyměněna do hloubky 50 mm proškrábnutím a přespárováním vápennou maltou.

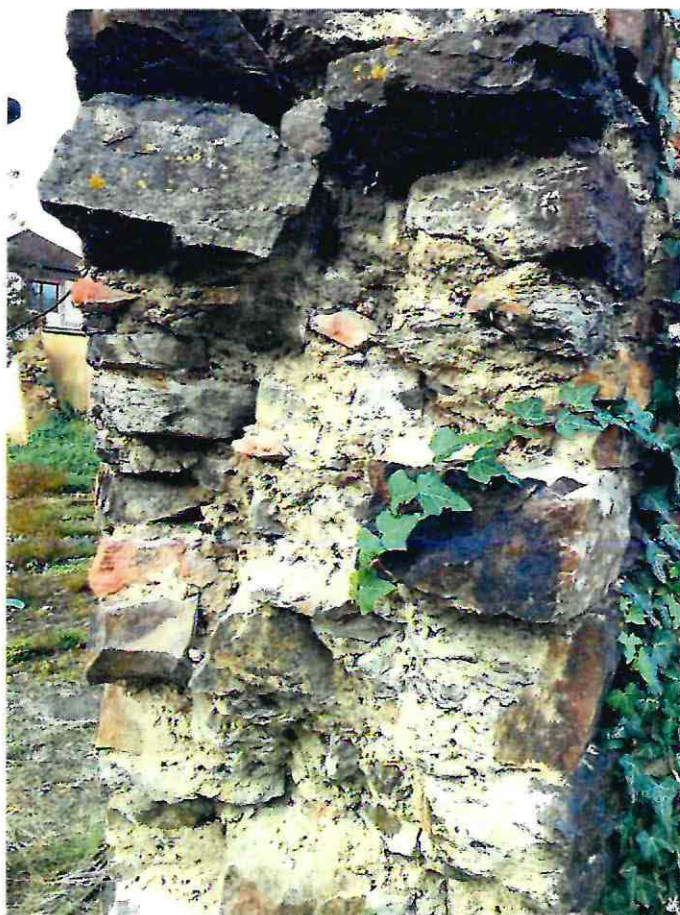
zdivo, kdy pouze oba líce zdiva jsou provedeny z hrubého kamenného řádkového zdiva, střední část je tvořena méně kvalitní výplní z úlomků kamen a malty. Při pohledu z jižní strany je patrná nadměrná deformace dřevěného trámu, který nese nadezdívku brány, římsa je poškozená a střešní krytina místy zcela chybí.

Foto č.10 – Detail provedení sendvičového zdiva brány č.2

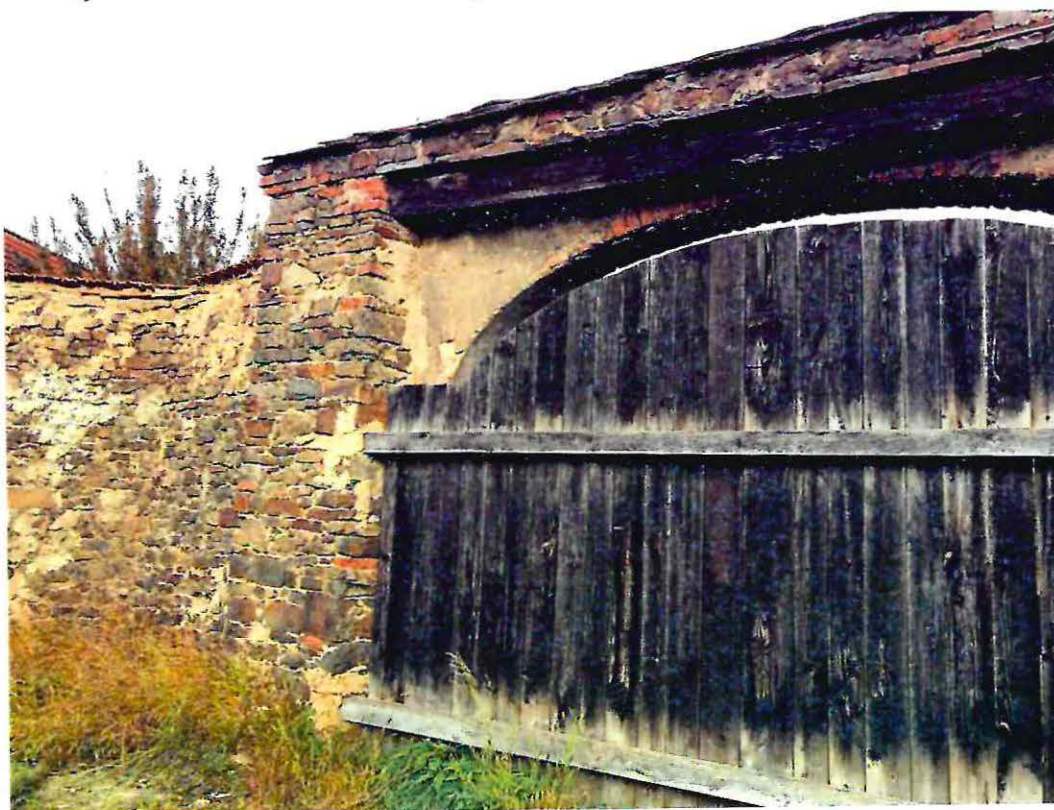
Foto č. 11 – pohled levou část a dřevěný trám na jižní straně brány č.2

Bude provedena odborná diagnostika stavu stávajícího dřevěného trámu/překlady z hlediska poškození dřevokazným hmyzem nebo jinými biotickými škůdci. V případě většího poškození bude nadezdívky rozebrána, trám vyměněn za nový dubový a nadezdívka provedena znovu.

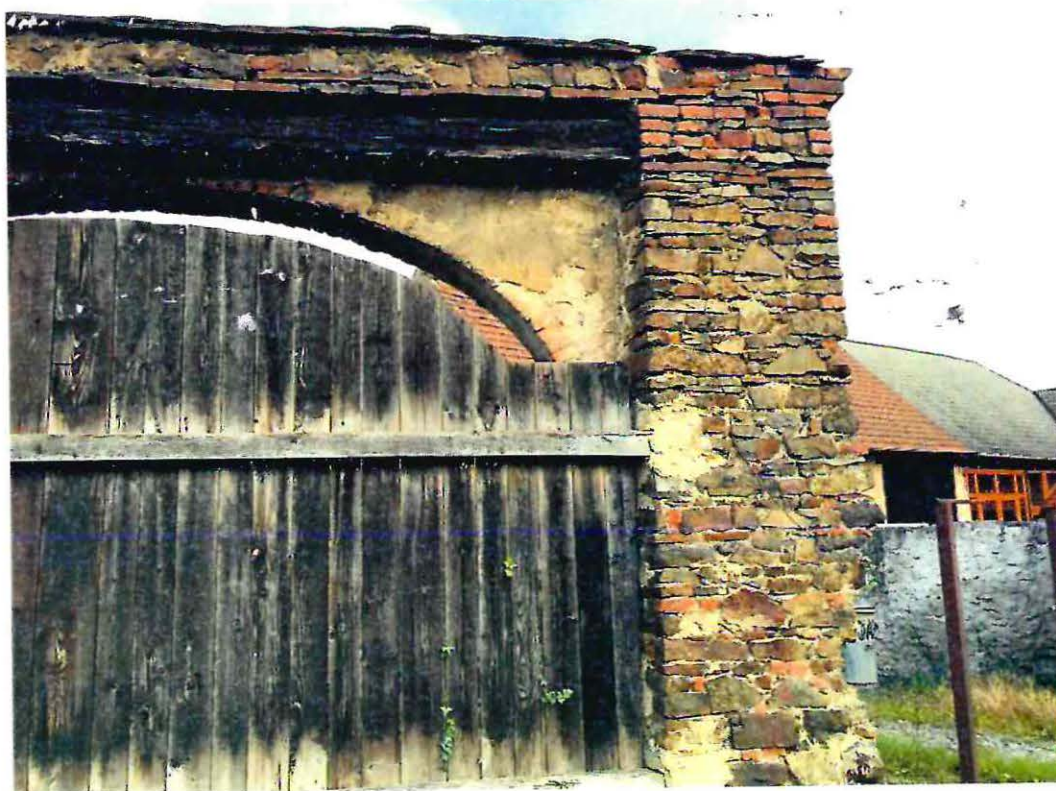
Foto č. 12 – Pohled na pravou část jižní stěny brány č.2 s dřevěným trámem
