<b>Cejřov – Chrást u Chrudimi</b>			Hodnocení úseku
			3
			Stav řešení
			Rámcová dohoda
<b>Traťový úsek:</b>	<b>Proseč u Skutče - Chrudim</b>	<b>OŘ:</b>	<b>HKR</b>
<b>Km od:</b>	<b>64,800</b>	<b>ST:</b>	<b>PCE</b>
<b>Km do:</b>	<b>64,900</b>	<b>Datum prohlídky:</b>	23.9.2020
Charakter tratě:	Celostátní ostatní	Nadmořská výška tratě:	318 m.n.m.
Max. rychlost v koleji:	70 km/h	Tvar území	Pahorkatina
Řád koleje:	6	Generální sklon terénu (směr, sklon)	V, 67°
Třída zatížení:	C3	Pražcové podloží	-
Projevy poruch:	Problematická je místo okolo mostů. Dochází k rozpadu GPK, každoročně je doplňován štěrk a kolej je podbíjena.		
Příčina poruch:	Na přilehlém bezejmenném hřebenu je evidováno potenciální sesuvné místo. Stav svahu vykazuje známky plíživého sesuvu, kdy jsou vzrostlé stromy nakloněny, a je poškozeno přilehlé křídlo mostu. Násep je umístěn na místě fosilního sesuvu.		
	SVAH VLEVO	SVAH VPRAVO	Poznámky

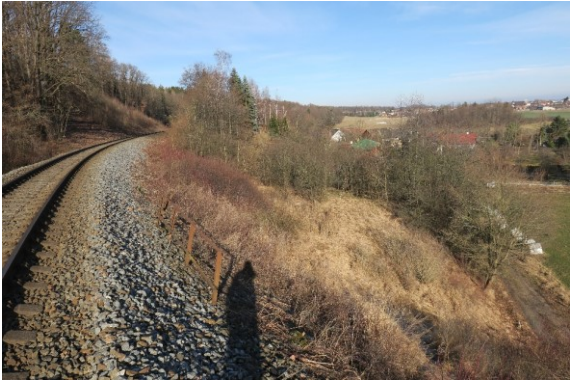
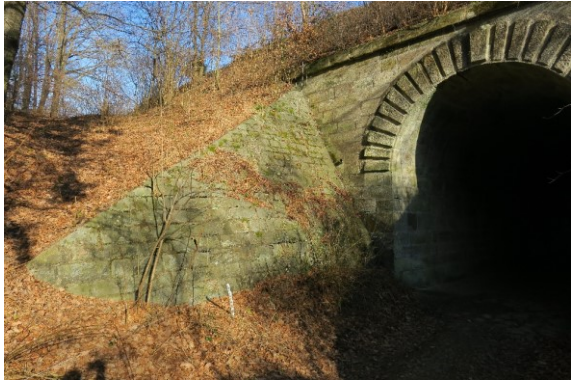
Tvar zemního tělesa	Násep	Násep	Křídlo mostu přilehlé ke svahu v km 64,812 je vyboulené a poškozené křídlo
Výška svahu	7 m	14 m	
Sklon svahu	1:1	1:1	
Konfigurace přilehlého terénu	Svah k trati, listnatý les – mohutné stromy vykazují pomalý sesuv	Rovina – louky, pastviny	
Odvodnění	Není	Není	
Povrch svahu	Křoví, malé stromy	Křoví, ovocné stromy, traviny	
Umělá stavba	Most v km 64,812	Most v km 65,195

Datum	Záznam
02 2022	Byla provedena kontrola úseku.
03 2024	Na úseku byla zavedena PJ, muselo dojít k propracování koleje a k doplnění štěrku.
04 2024	Došlo k opravě vybouleného křídla mostu. Poškození bylo opticky horší než při kontrole v roce 2022. Byla provedena kontrola úseku.
07 2024	S ohledem na provedenou kontrolu a informace od ST Pardubice došlo k překvalifikování na kategorii 3.
