| Název Stavby dle SoD:<br><b>II/114 Dobříš, most ev.č. 114-017</b><br>Název stavebního objektu/provozního souboru (SO/PS):<br><b>SO 000 - Všeobecné konstrukce a práce</b> | | Číslo SO/PS /<br>/ pořadí Změny SO/PS:<br><b>000 / 1</b> | Číslo ZBV:<br><b>1</b> |

Změnový list

| <b>Název (dílčí) Změny:</b> SO 000 - Všeobecné konstrukce a práce/ prodloužení trvání ZS a zpracování nvé DSP a RDS<br><b>Popis a zdůvodnění Změny:</b><br>Na mimořádném kontrolním dni dne 22.9.2023 ( doklad p10 ) byla provedena kontrola provedených prací a stavu odkryté konstrukce mostu. Bylo konstatován požadavek na přerušení prací a stanoven další postup s ohledem na odkrytý skutečný stav objektu, který neodpovídá zadávací dokumentaci. Provedena mimořádná mostní prohlídka a zhotoviteli následně vydán pokyn ke změně postupu výstavby ( doklad p12;p13 ) a zpracování nové DSP a RDS č.2 - most bude proveden nový v plném rozsahu, avšak rozebrání "nátokové"poloviny, která měla být původně zachována bude až po zrealizování "výtokové" poloviny<br>Práce zhotovitelem přerušeny dne 22.9.2023 a následně dne 18.3.2024 vydal objednatel pokyn ( doklad p19 ) k obnově. Toto období je časovým nárokem zhotovitele v tomto ZBV.<b

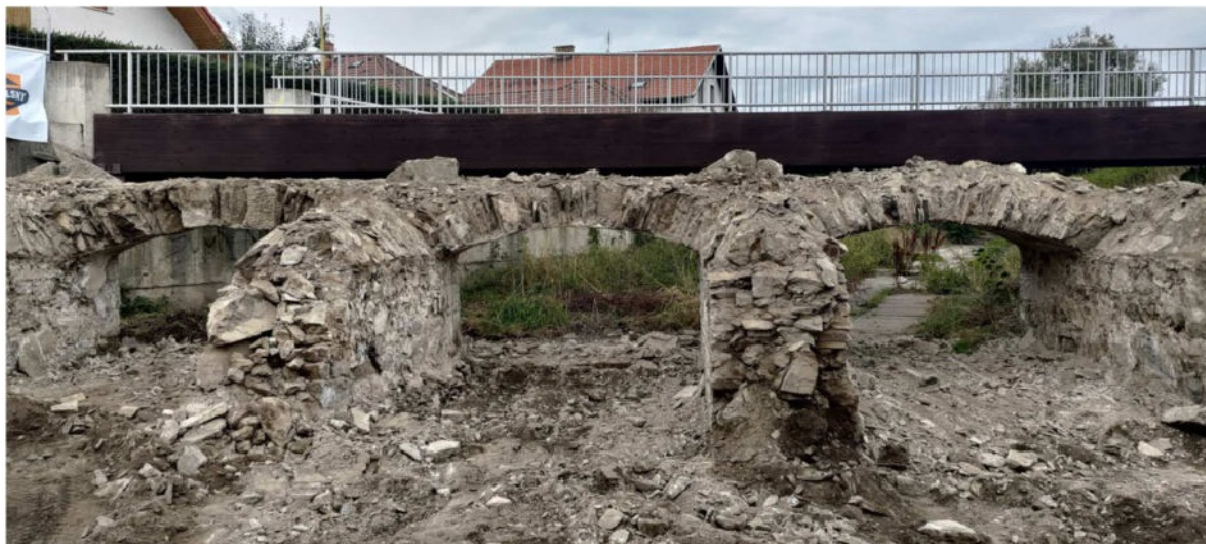
*Obr. 1 – část konstrukce navržená v PDPS k zachování a sanaci*

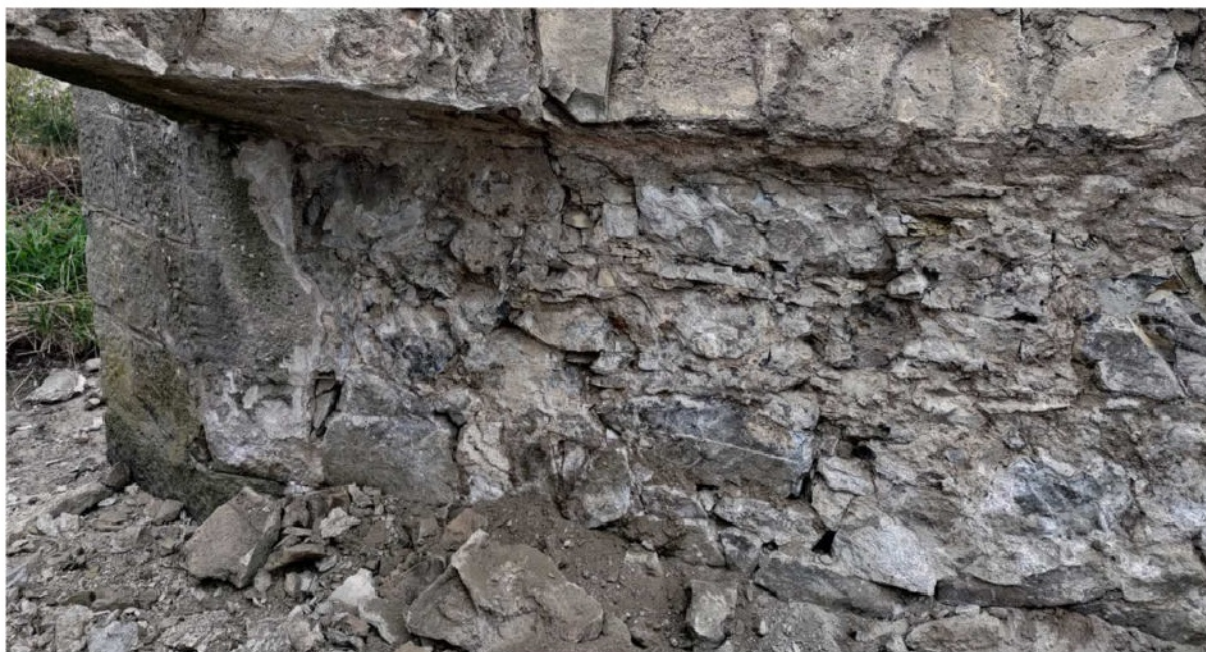
*Obr. 2 – povrch pilíře*

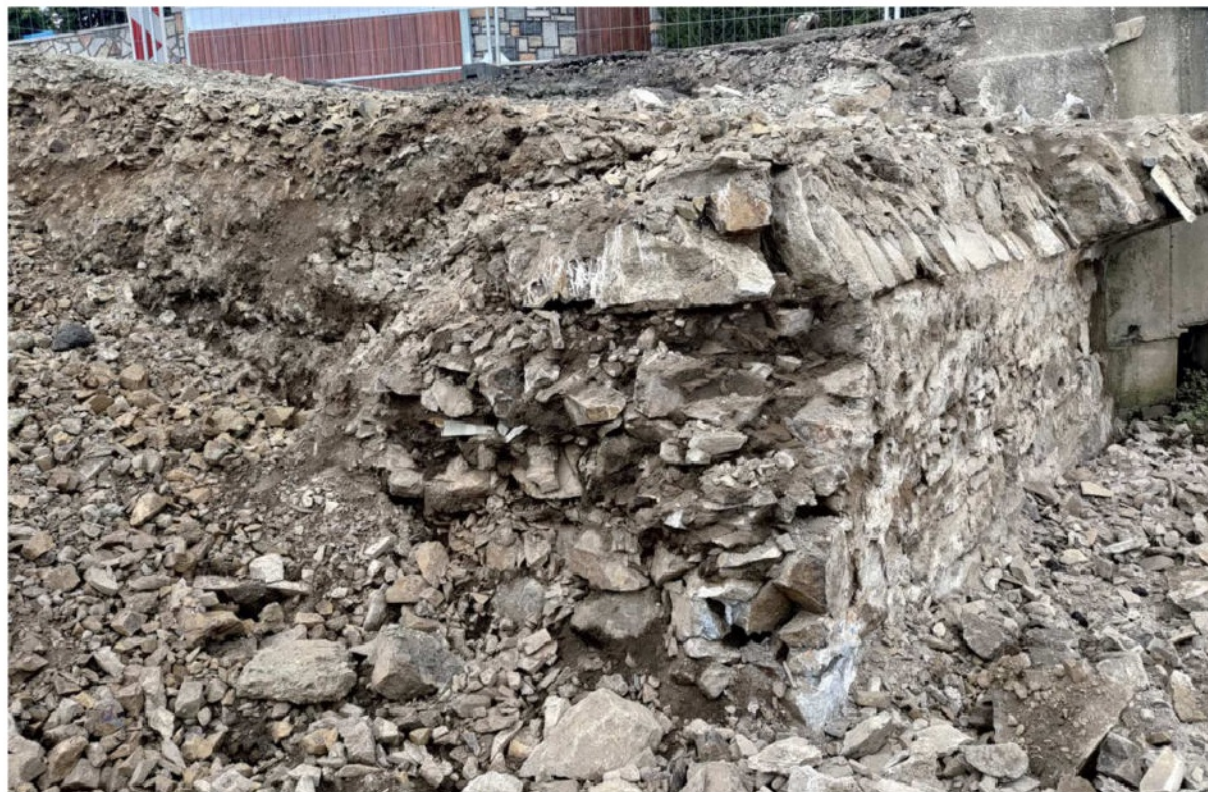
*Obr. 3 – příčný řez opěrou O1*

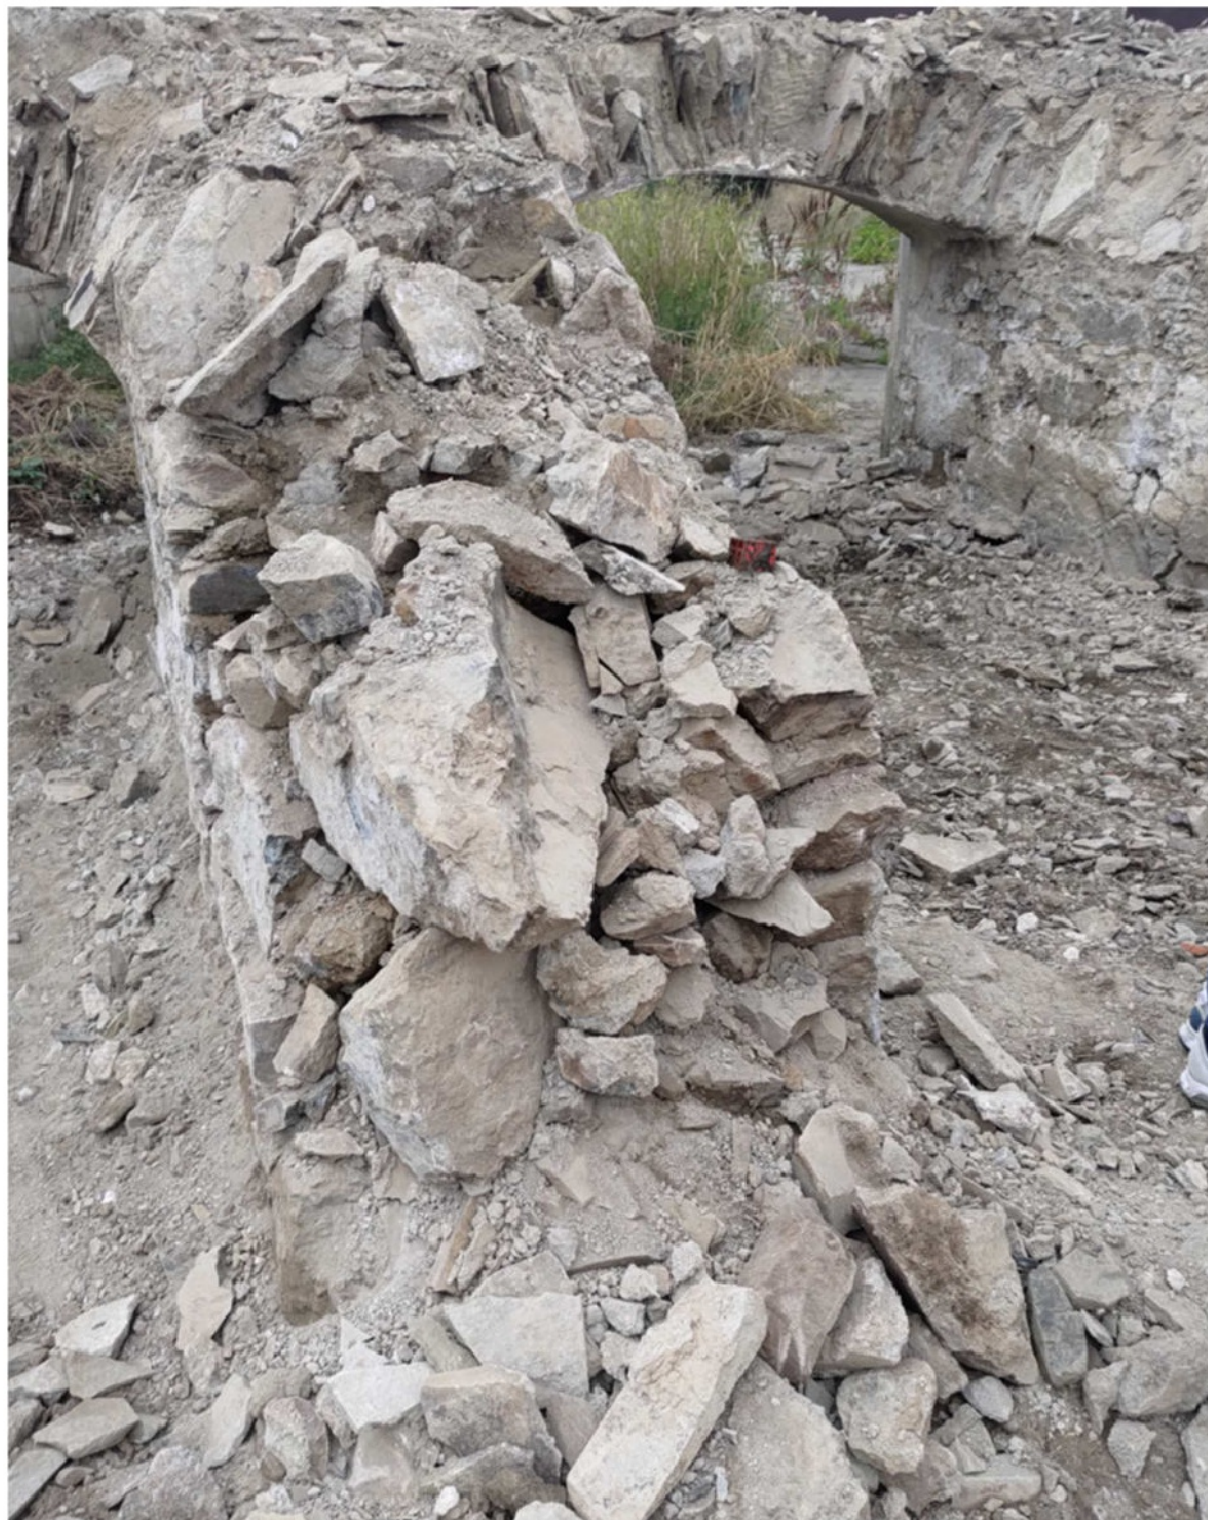
- porušené, praskající kameny (kameny jako takové, ne zdivo) není možné případnou injektáží nijak vylepšit
- konstrukce pilířů a opěr jsou lámavé, nestabilní, pojeny nekvalitní maltou a vzhledem k četnosti a šířce trhlin a lámavosti zdegradovaných kamenů **nevhodné pro injektáž**
- povrchy opěr a pilířů pod torkretem jsou nekvalitní, z velkých i malých kamenů a úlomků, s širokými spárami – je de facto **nemožné sjednotit vzhled původních a nově provedených povrchů**, bylo by jasně patrné rozhraní
- vzhledem k rozsypajícím se pilířům není možné provést **kvalitní napojení starých a nových částí**

*Obr. 4 – rozpadající se zdívo pilíře*

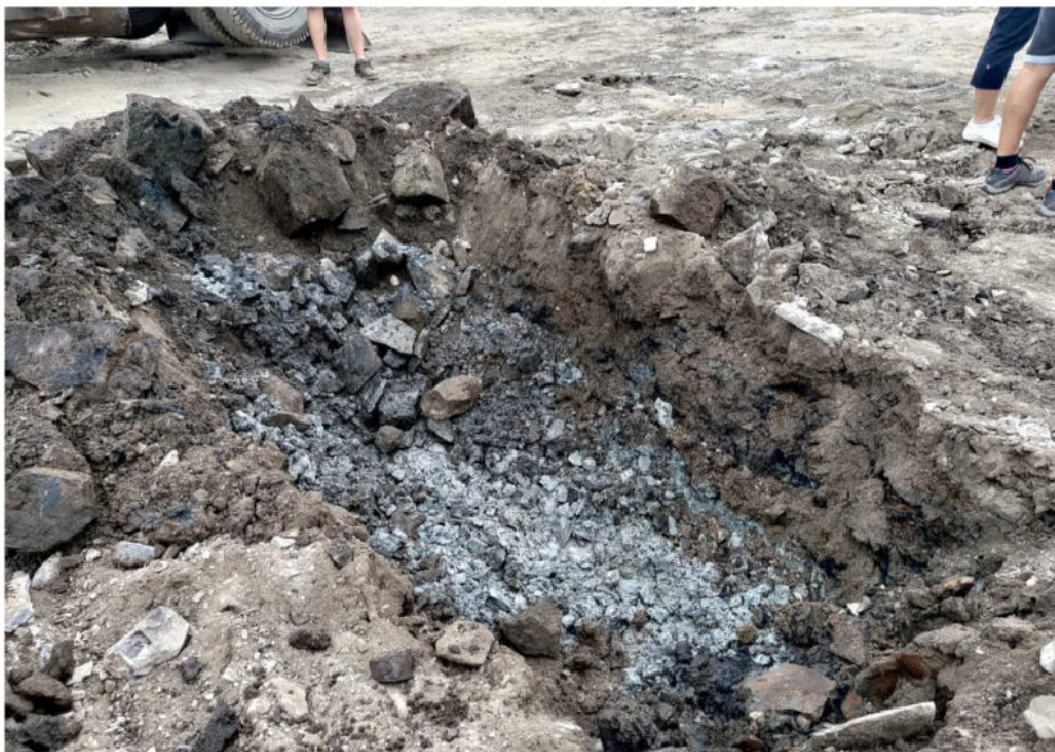
*Obr. 5 – vlevo nahoře vykopané volně uložené kameny bez pojiva, v jámě potom povrch rostlého terénu*

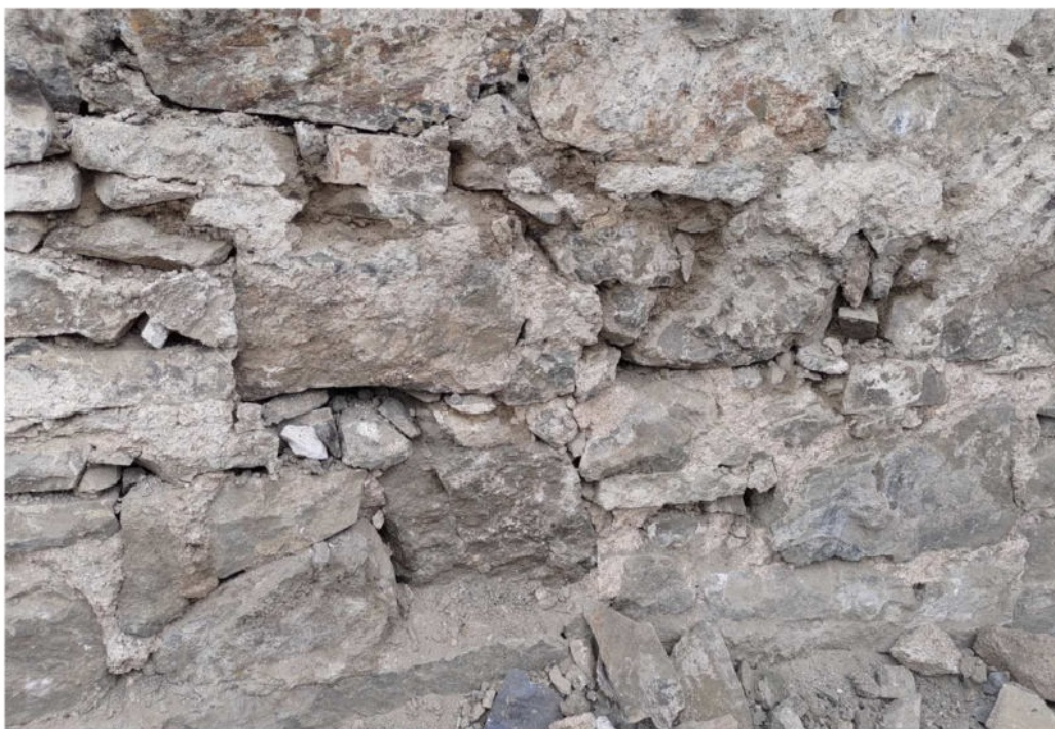
*Obr. 6 Povrch zdiva v detailu*

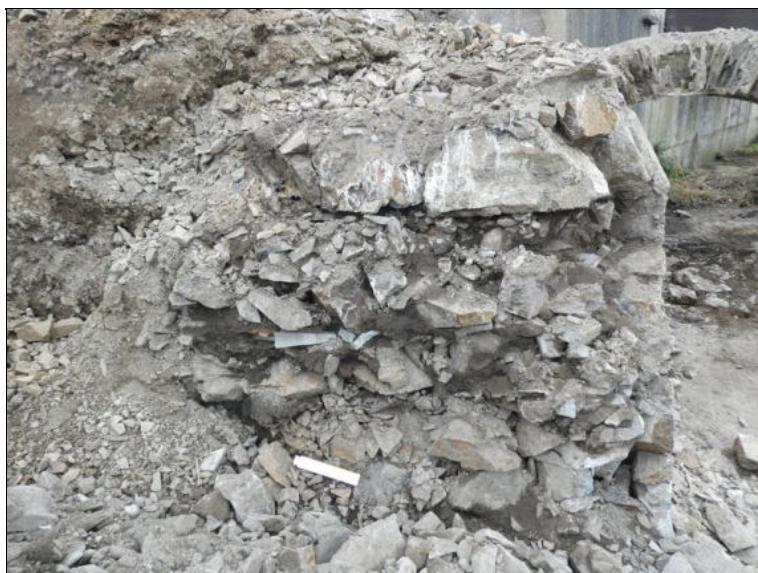
Částečně odbouraný dřík OP1 zleva.

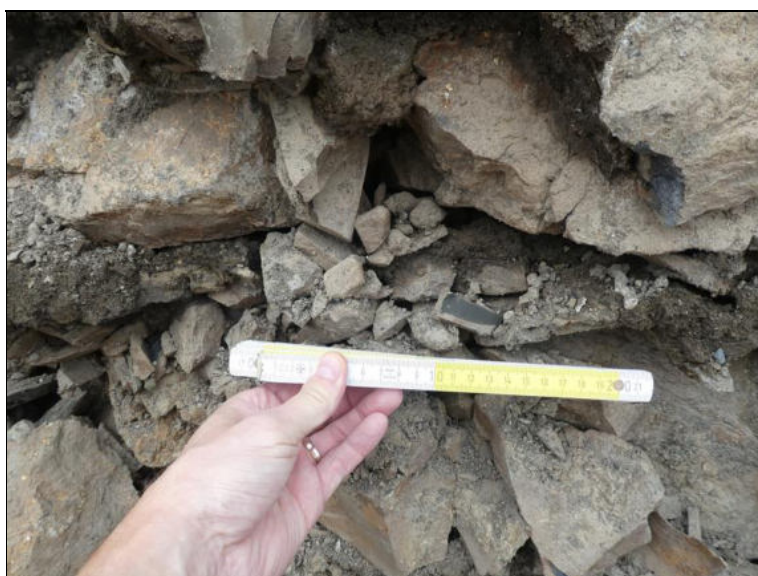
- spárování zdiva je lokálně poškozeno trhlinami a obsahuje kaverny hloubky až 15 cm,
- střední části dřívků pilířů a opěry za lícem jsou tvořeny kamenivem různých frakcí nedokonale prolitým maltou (zejm. **za lícem opěr působí kamenivo spíše jako výplň než zdivo**),

Kamenivo za lícem dříku OP1.

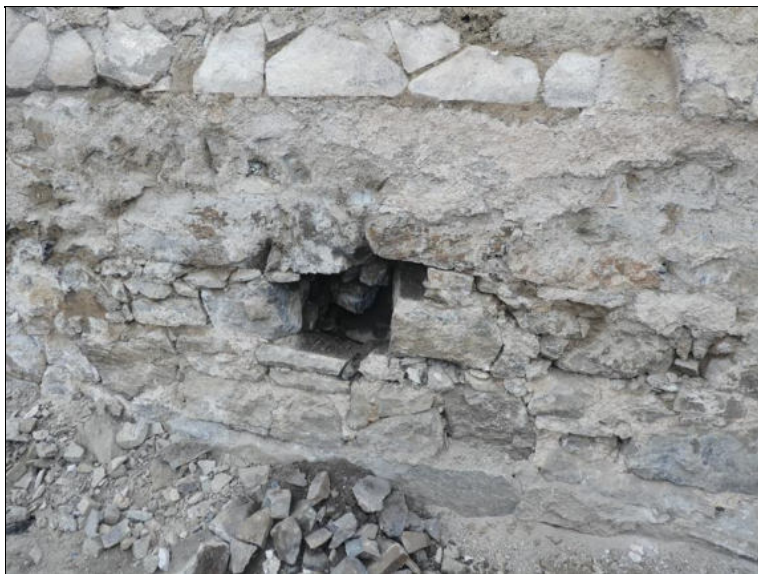
Sonda na líci OP1.

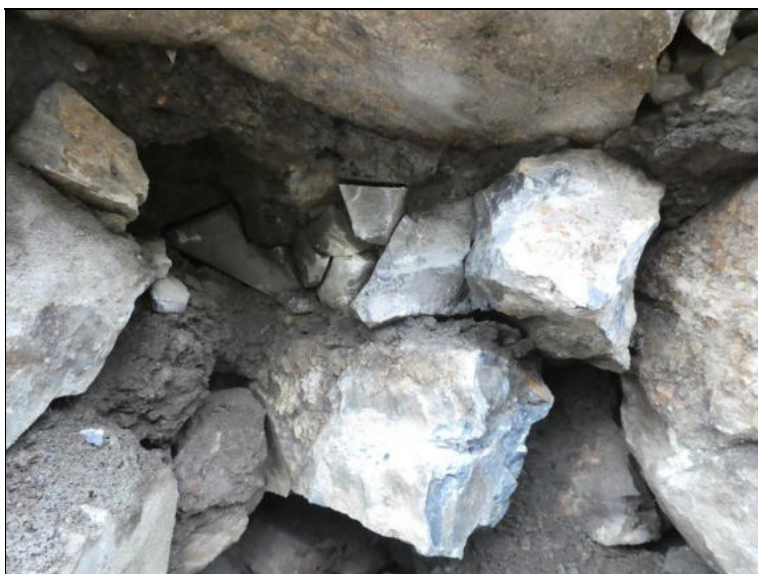
Pohled do sondy na OP1.

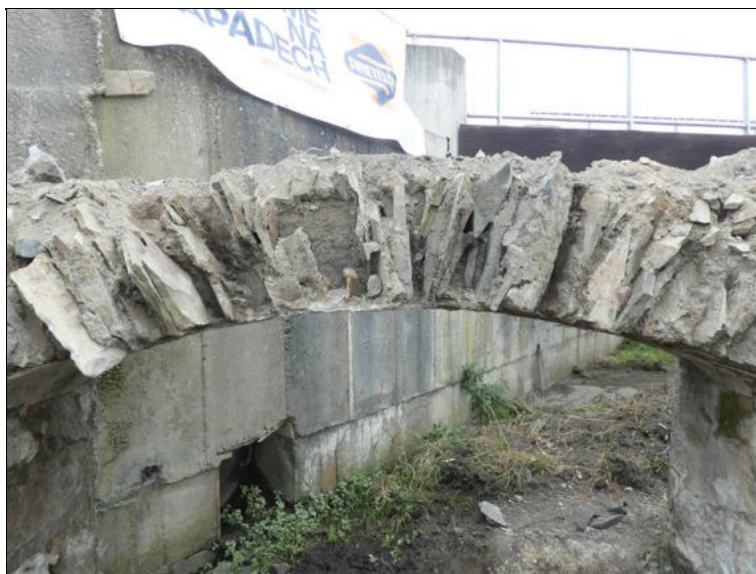
Klenební pás v 1. poli - odbouraná část zprava.

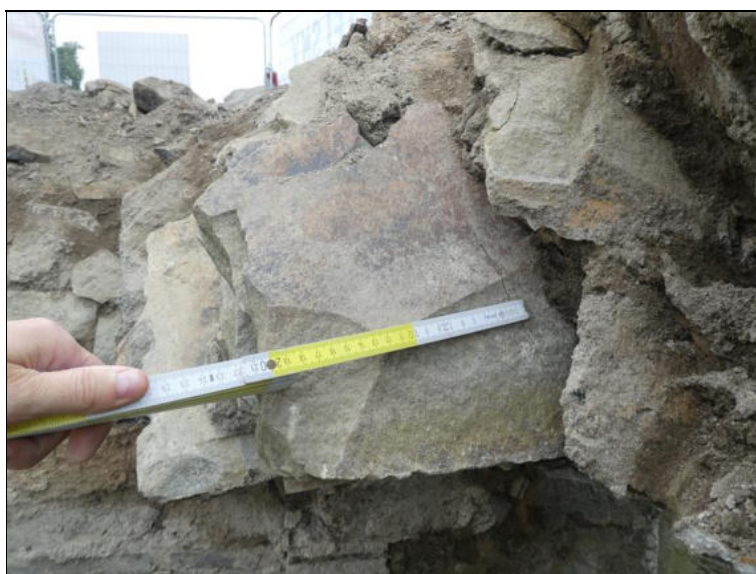
- **je zdivo lokálně porušeno trhlinami v kamenech** (pravděpodobně vlivem nedostatečné pevnosti kamene),
- se ve zdivu udržuje vlhkost a proběhla jeho celková degradace (způsobeno pravděpodobně kombinací intenzivního zatékání do konstrukce a torketu na líci zdiva),

Trhlina v kameni v klenebním pásu 1. pole.

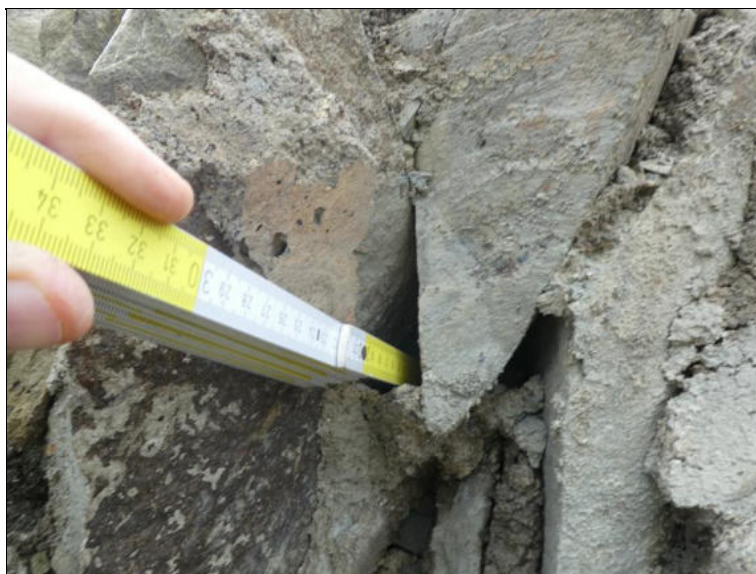
Kaverna v klenebním pásu 1. pole.

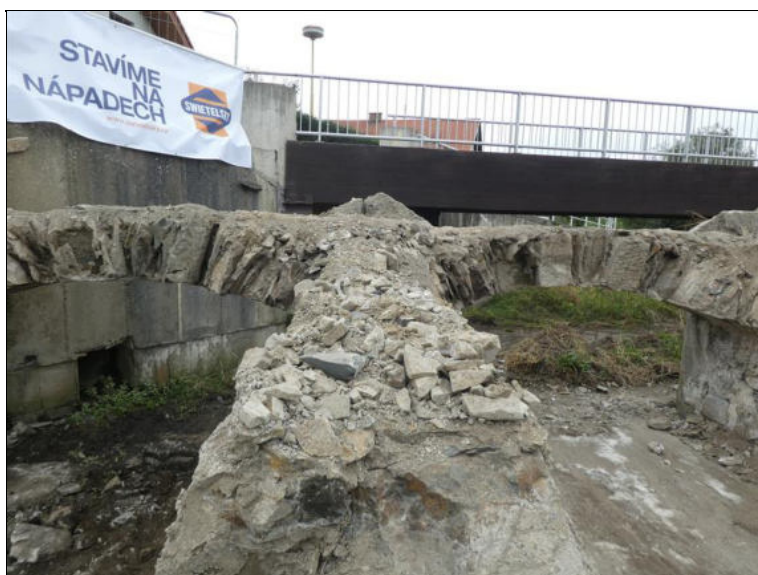
Částečně odbouraný dřík P2 zprava.

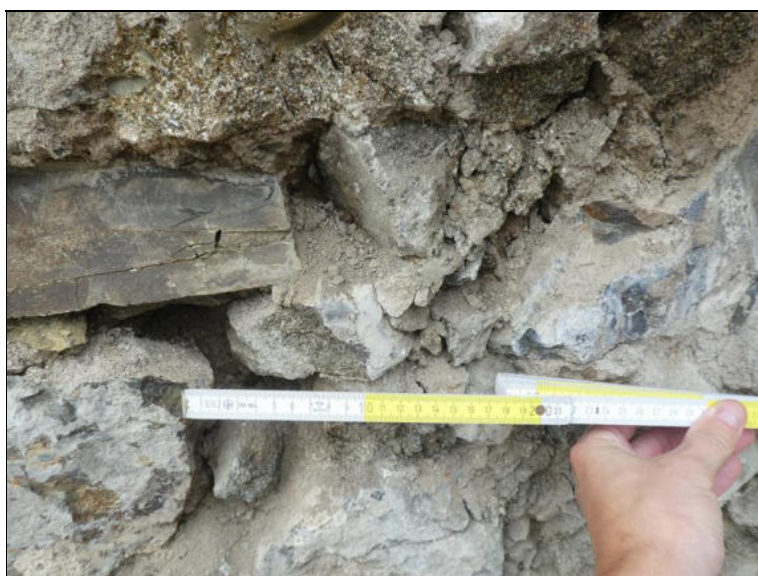
Zdivo P2 ve 2. poli.

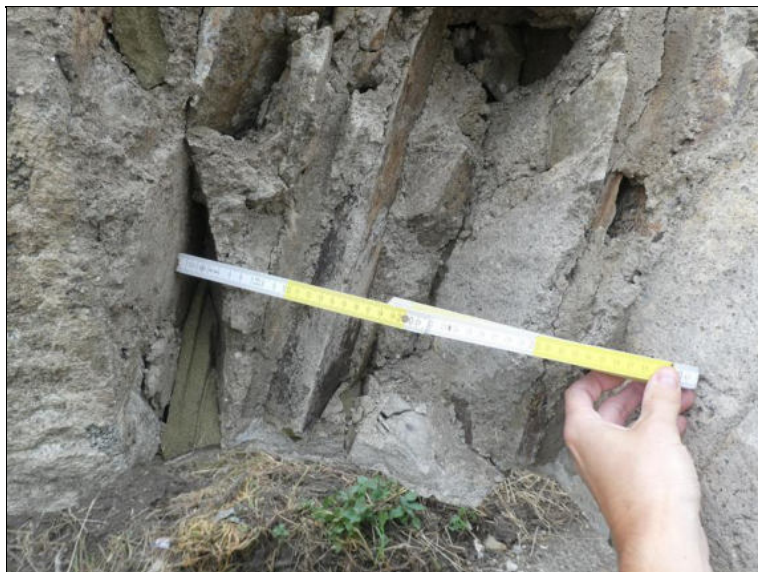
Klenební pás ve 2. poli - odbouraná část zprava.

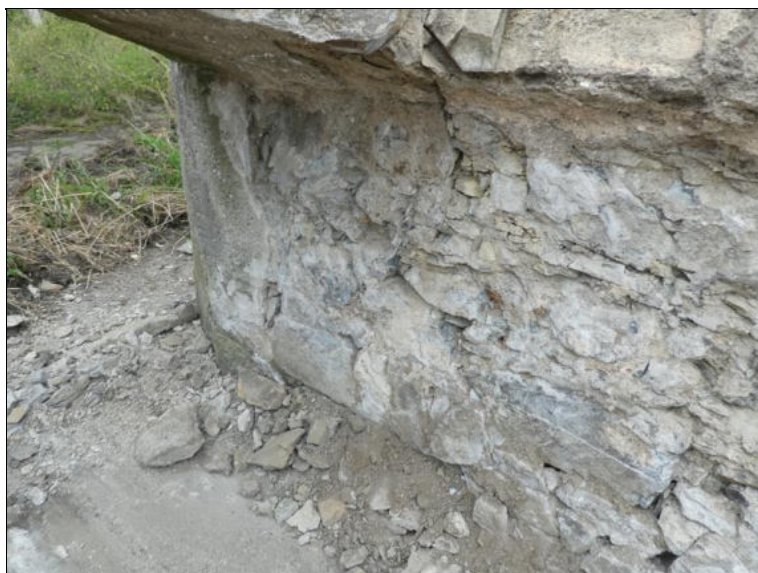
Pata P3 ve 2. poli.

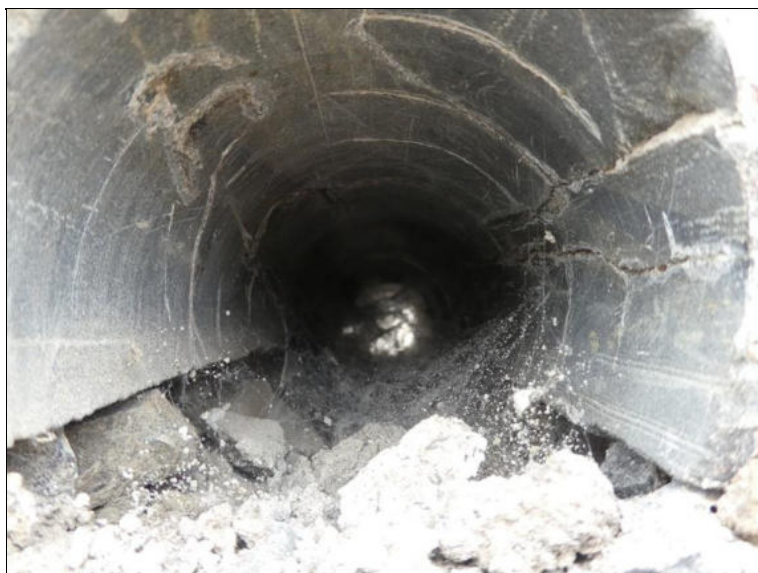
Vývrt v P3.

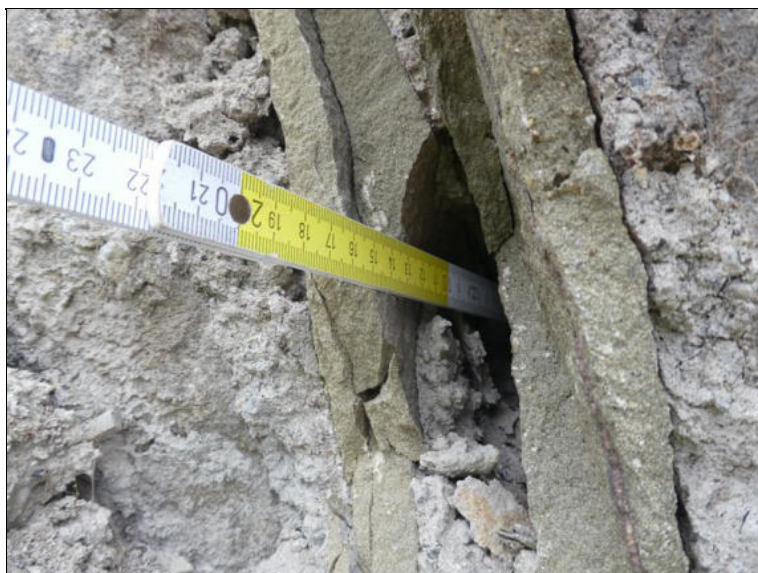
Kaverna v klenebním pásu 3. pole.

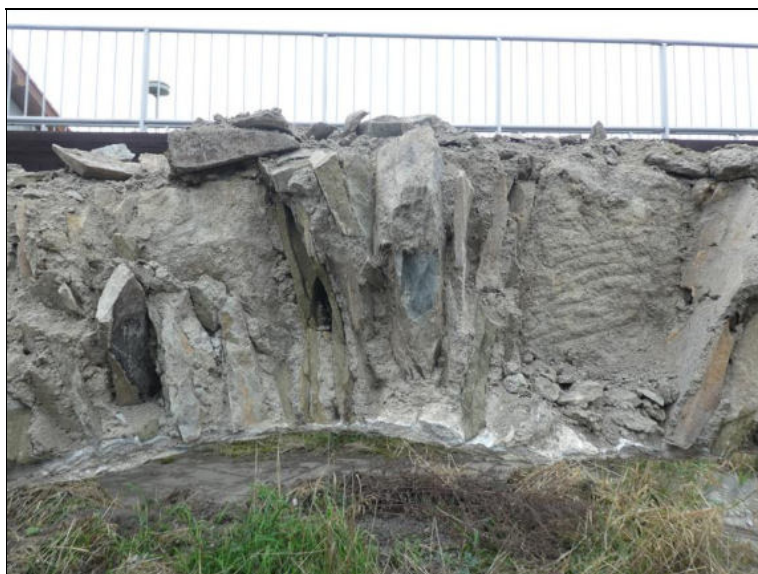
Klenební pás ve 3. poli - odbouraná část zprava.

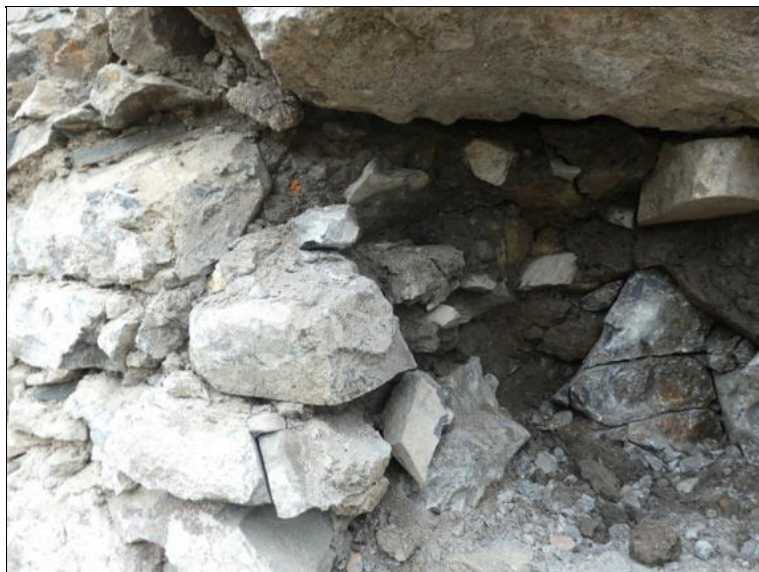
Sonda na líci P4 ve 3. poli.

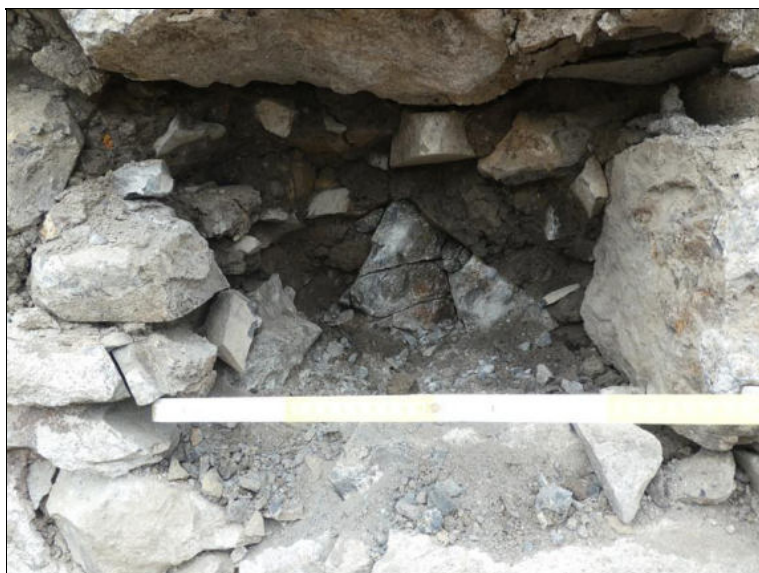
Sonda na líci P4 ve 3. poli.

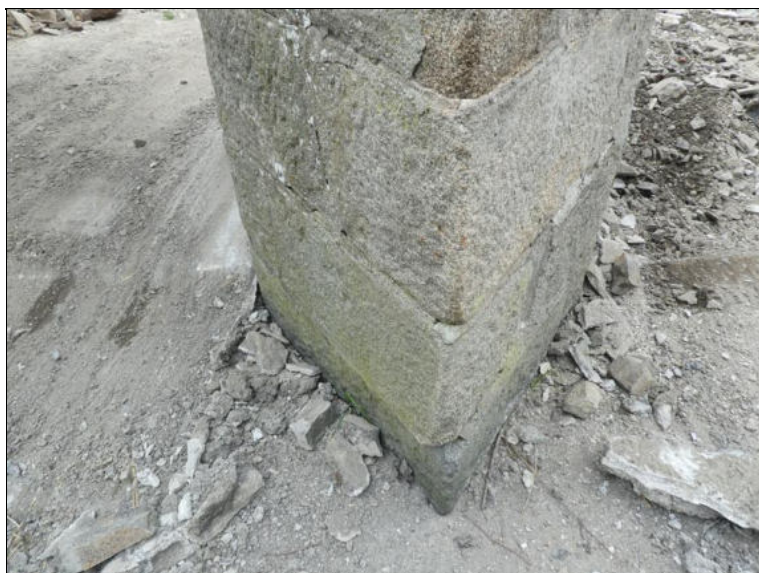
Pata P4 zleva.

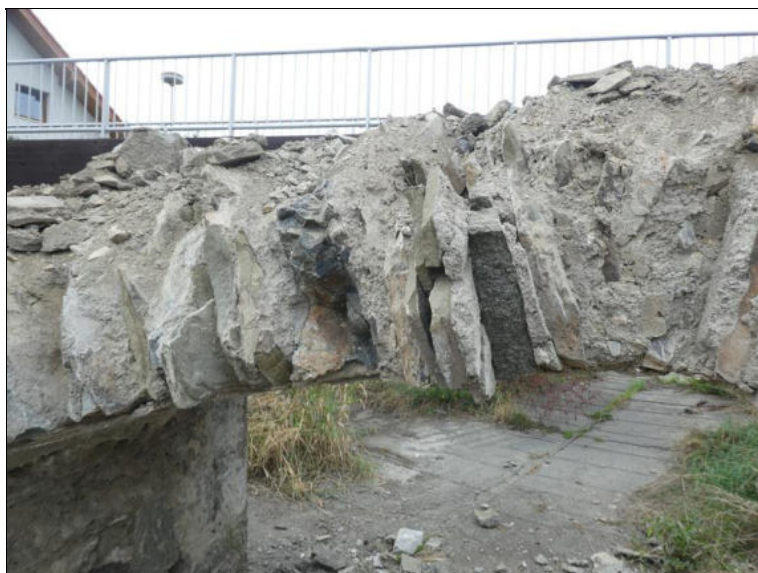
Klenební pás ve 4. poli - odbouraná část zprava.

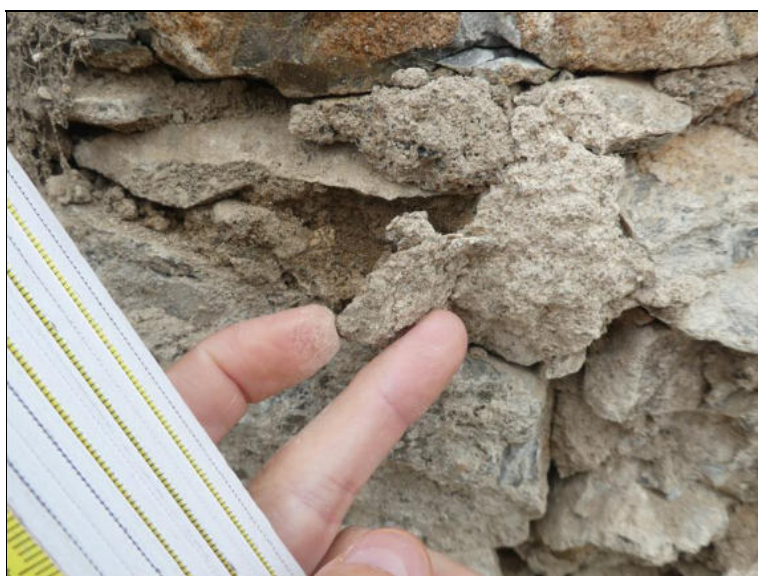
Nekvalitní malta na OP5 - lze rozebrat prsty.

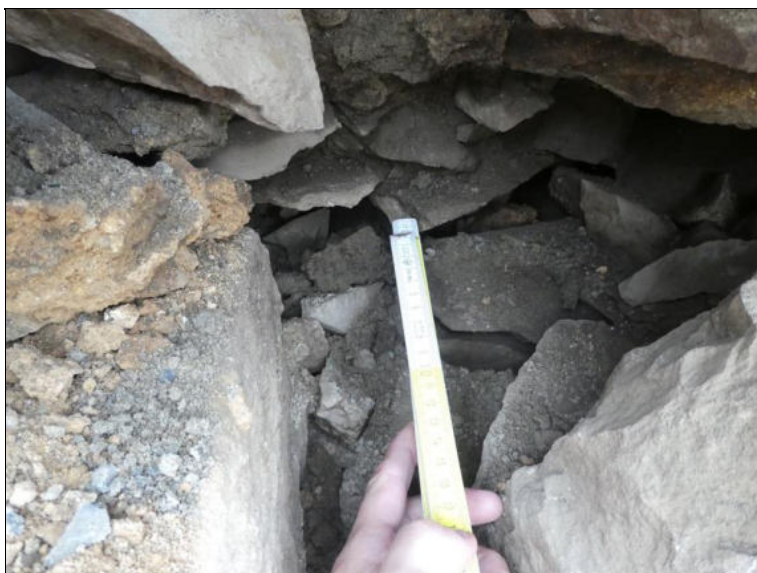
Pohled do sondy na OP5.

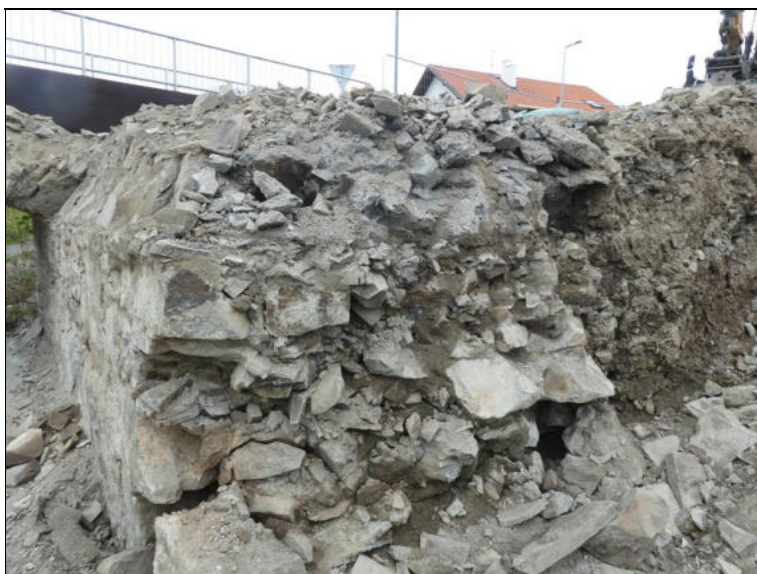
Částečně odbouraný dřík OP5 zprava.

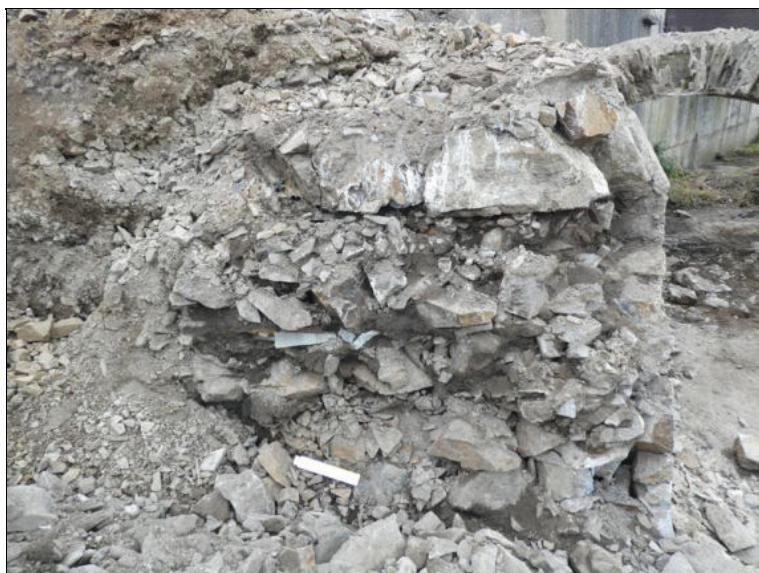
Částečně odbouraný dřík OP1 zleva.

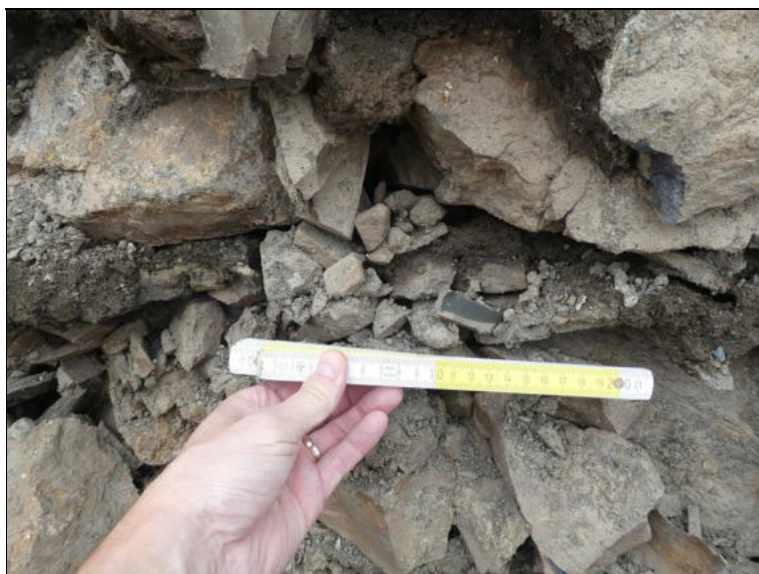
Kamenivo za lícem dříku OP1.

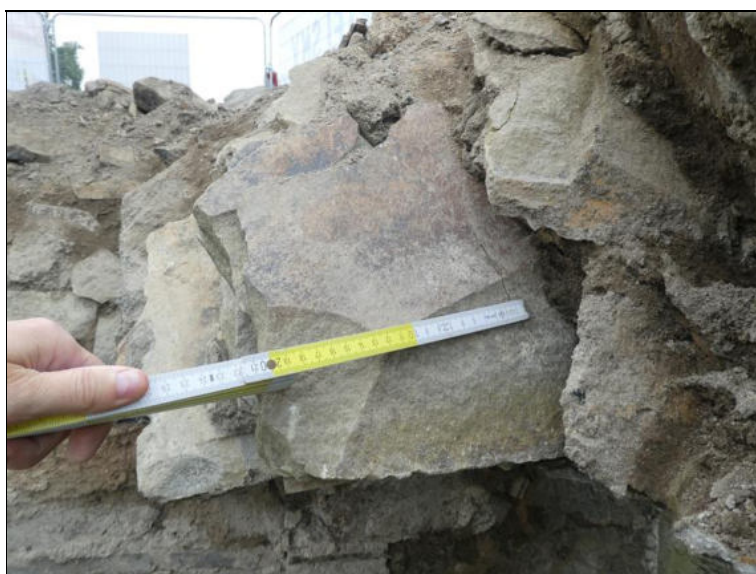
Trhlina v kameni v klenebním pásu 1. pole.

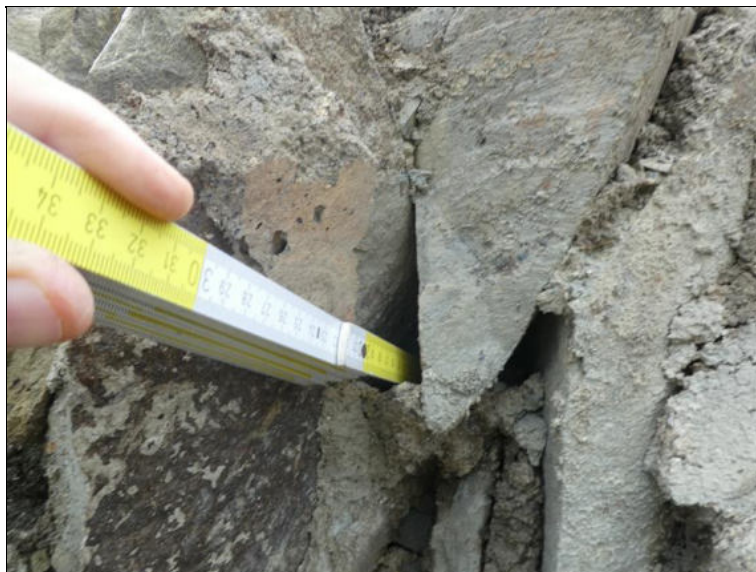
Kaverna v klenebním pásu 1. pole.

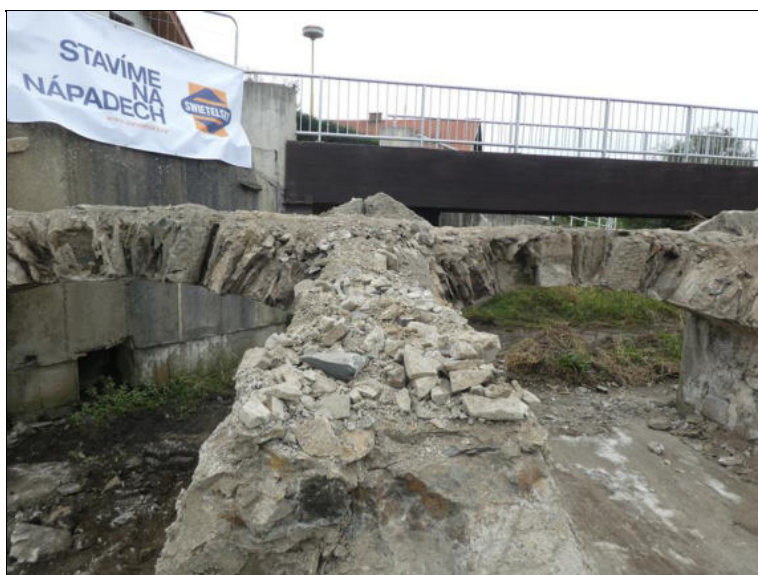
Částečně odbouraný dřík P2 zprava.

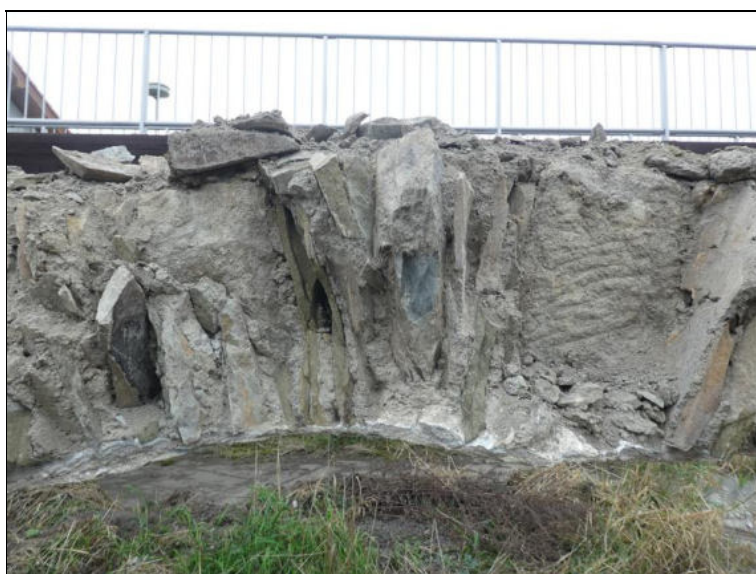
Klenební pás ve 3. poli - odbouraná část zprava.

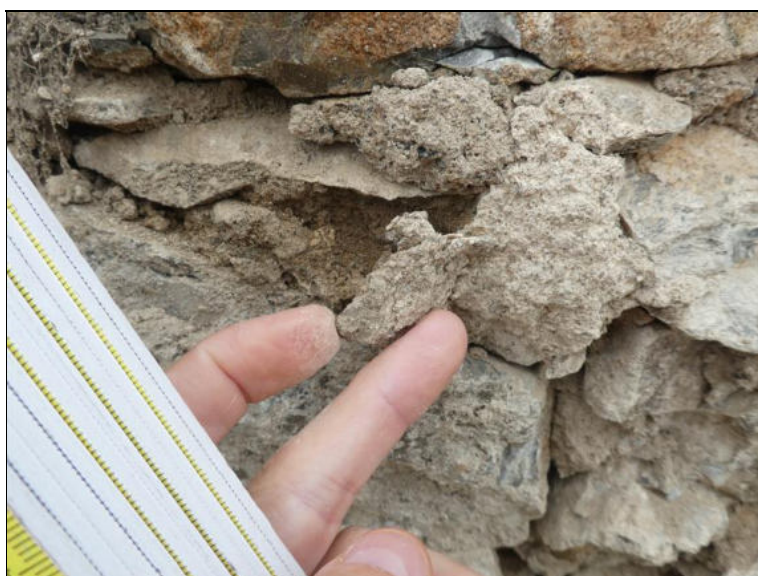
Nekvalitní malta na OP5 - lze rozebrat prsty.

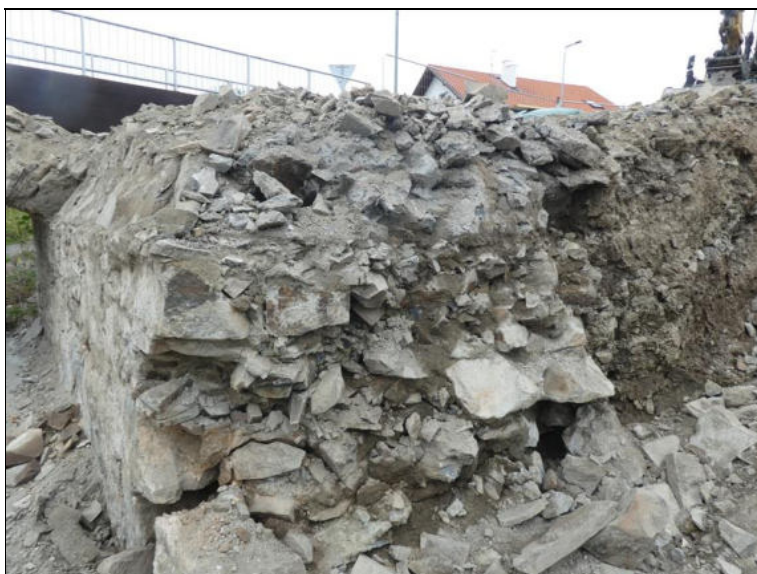
Částečně odbouraný dřík OP5 zprava.
