**Dodatek č. 1 ke Smlouvě o dílo, č. 0010/0/OPRI/24, ze dne 2  
2. 5. 2024**

**Akce:** Statické posouzení stavu po havarijní události na uliční fasádě **TP – 026/2024**

**Místo:** Římsy a ozdobné prvky uliční fasády objektu Štefánikova 216/21, Praha 5

**Akce:** Vyjádření k instalaci 3x jednotka VZT na střeše schodišťového traktu

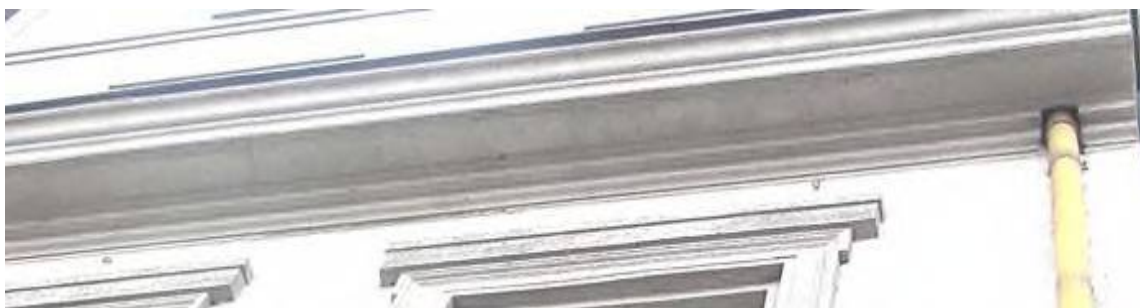
f1

Právě v noci 18.4.24 dochází k prvnímu poklesu teplot pod bod mrazu. To bylo zřejmě impulsem k odpadnutí nestabilních kusů omítek z úrovně uliční římsy. Odpadl kus omítek z čela a zespod římsy v délce cca 0,7 m. K události došlo v brzkých ranních hodinách v pátek dne 19.4.24, kdy na chodníku pod římsou naštěstí nikdo nebyl. K prvotnímu odpadu došlo nad druhým okenním pruhem od severního štítu, kde předtím dlouhodobě byly omítky poškozené prasklinami – viz f1.

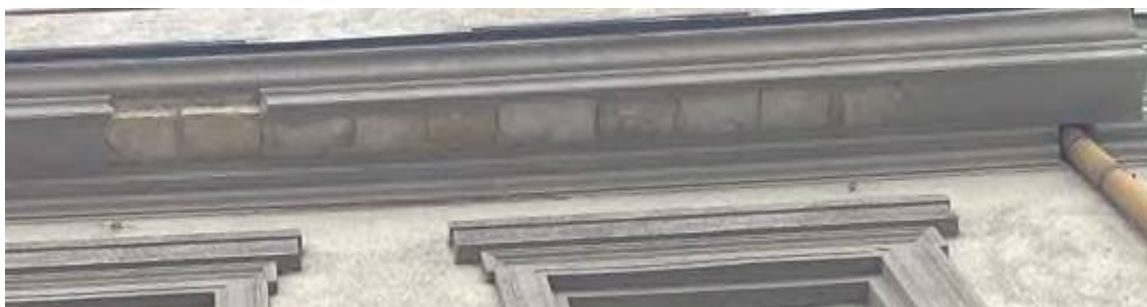
f2

Ihned po zjištění stavu byl prostor zahrazen a byly přivolány horolezci, kteří provedli oklepání a odebrání všech přilehlých nestabilních kusů omítek a staviva původní hlavní římsy - viz f2, primárně v prostoru nad vstupními dveřmi.

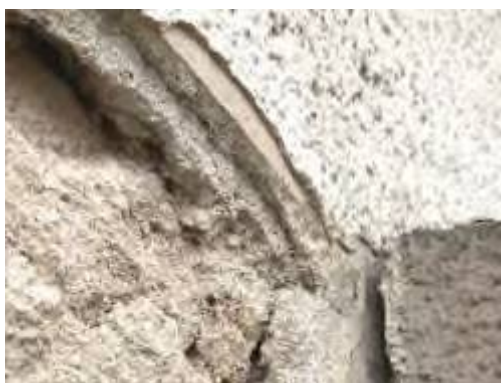
Stávající vrchní fasádní omítka pochází z doby provedení nástavby, z r. 1996. V průřezu přes vrstvy omítek je patrné, že celková tloušťka v původní části objektu je cca 35 až 40mm. Pod vrchní hrubozrnnou tvrdou omítkou z konce devadesátých let jsou patrné dvě tenké, nátěrové vrstvy o různých odstínech barevnosti. Pod nimi je cca 10 mm vrchní štuková vrstva a pod ní původní, pravděpodobně vápenocementová jádrová omítka – viz f3, f4.

Kordonové římsy nad okny v 3.NP se ve větší či menší míře prasklinami po obvodě vymezují od líce fasády – viz f3 a f9. Jde o obdélníky tloušťky 80mm, které jsou našťestí pouze atrapy z polystyrenu, s vrchní cca 2cm omítkou – viz f4. Jestli jsou tyto atrapy jen lepené, anebo i nějakým způsobem kotvené, nebylo možné zjistit. Pod prvky je na okraji patrná vrchní omítka, tedy nelze vyloučit ani to, že byly na fasádu přidělané až dodatečně. Může ale jít i jen o zatečení.

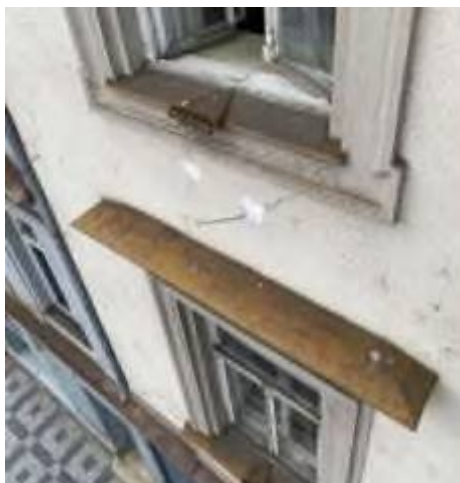
f6

Do trhliny v parapetu okna ve 3.NP na straně k jižnímu štítu – viz f6, bylo možné zasunout dřevěnou špejli o délce 20cm. Detail viz f7 – dle zabarvení spodní části omítek vysunuté o cca 10mm, je stav dlouhodobý. Sádrový terč provedený v cca 06/2022, už přes porušenou omítku, je celistvý. Byla zvažovaná možnost, že jde o dřívější průraz pro odvětrávání plynového topení. To ale není patrné na žádné z dostupných historických fotografiích.

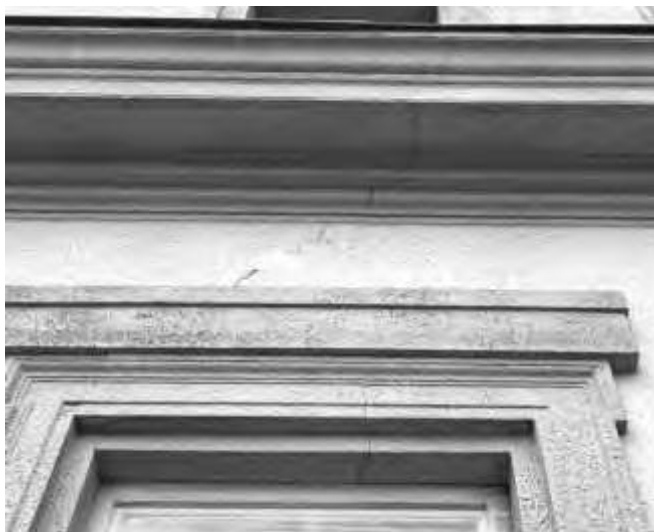
Do trhliny nadpraží nad stejným oknem v 3.NP – viz f8 bylo možné špejli zasunout do hloubky cca 70mm – viz f9. Lze tedy konstatovat, že trhlina prochází vnějším líce zdiva do hloubky minimálně cca 30 až 40mm. V této úrovni očekávám už běžnou vazbu původního zdiva pod pozednicí a ne klenební překlad nad oknem.

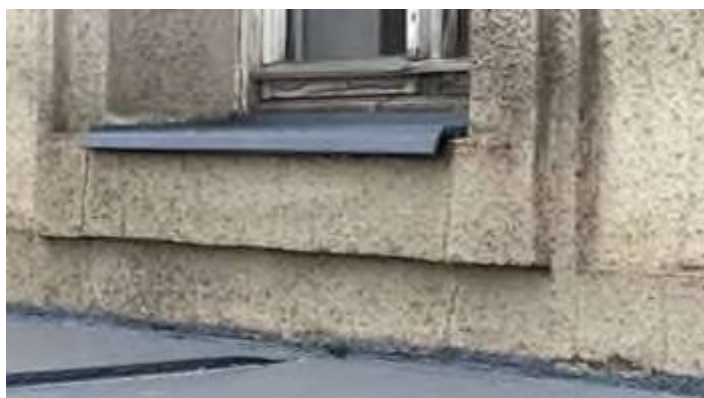
f11

V prvním okenním pruhu na straně k jižnímu štítu v nastavované části objektu pokračují trhliny i pod oknem – viz f10 a v nadpraží okna – viz f11. Vzhledem k poryvům větru při prohlídce nebylo možné s plošinou vystoupat až k dodatečně provedené ozdobné římse.

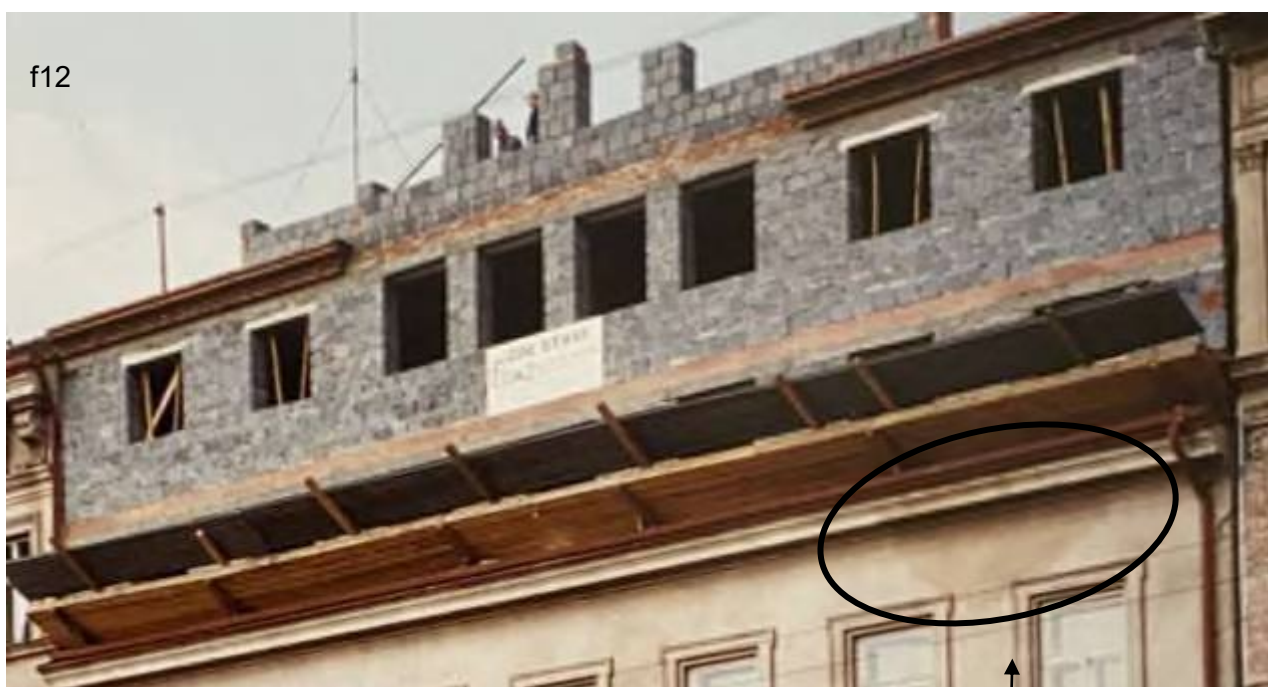
f13

Dalším zajímavým faktorem na fotce z r. 1995 je patrné zatečení do konstrukce římsy. Jestli jde o důsledek provádění stavebních prací anebo do konstrukce předtím zatékalo v této chvíli dohledat nelze. Nicméně rozsah zatečení zhruba odpovídá rozsahu nestabilních omítek původní hlavní římsy !

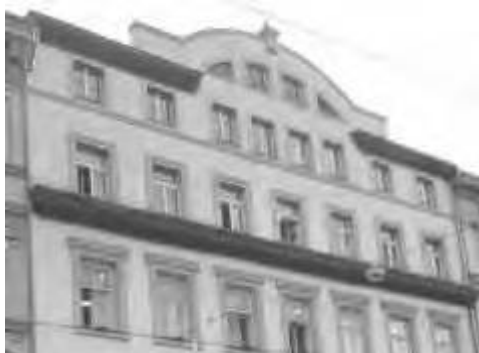
Dle informací od objednatele v této chvíli je provedeno ohledání stavu celé fasády horolezci, kteří všechny uvolněné kusy omítek z vysutých konstrukcí odebrali. Zároveň bylo provedeno ochranné opláštění původní hlavní římsy i okrajových říms nástavby – viz f15 (foto zaslané prováděcí firmou dne 29.5.24).

**Po provedení výše uvedených zabezpečovacích prací je stav v této chvíli stabilní a bezpečný. Komplexní opravu omítek doporučují plánovat v brzkém časovém horizontu, maximálně do 2 let.**

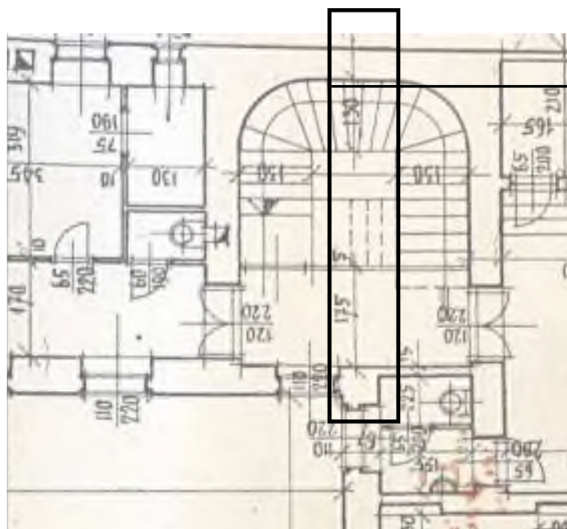
Obr,3

Na Obr. 3 je patrný rozsah schodišťového traktu ( půdorys 3.NP převzat z původní archivní dokumentace, k nástavbě z r.1995 se dokumentace nedochovala)

Pod linií na styku sedlové střechy uličního křídla a pultové střechy nad částí schod. traktu není nosná stěna ale nějaký dodatečně vložený podvlak na rozpětí cca 5m.

Vzhledem k malé rezervě ve všech konstrukcích z r. 1995 **umístění jakéhokoliv dalšího zatížení s charakterem stálého zatížení, včetně umístění plánovaných VZT jednotek, nad nebo u této linie ze statického hlediska NENÍ VHODNÝ A NEDOPORUČUJI HO !!!**

V případě, že by dodavatel na tomto umístění trval, pak je nutné:

- 1/ provést doplňující průzkum včetně destrukčních sond pod podhledy pro ověření stávajících primárně nosných prvků a následně provést jejich výpočetní posouzení
- 2/ Nakonec v ploše pod VZT jednotky doplnit plošné prkenné bednění pod plechovou krytinu.

**Závěr :** Pro VZT jednotky je zapotřebí hledat vhodnější místa, například v liniích nad původními nosnými stěnami objektu !

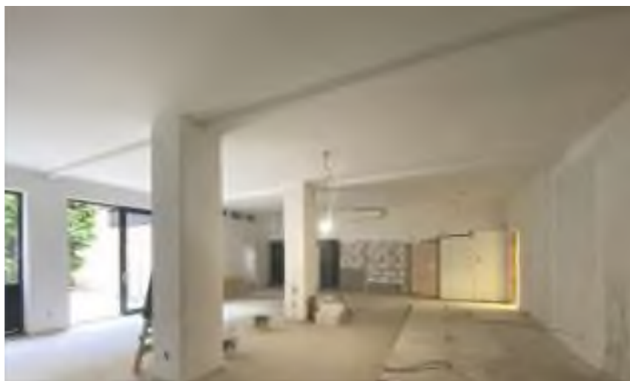
Obr.4

Dne 1.10. 24 provedl statik ohledání stávajícího stavu shora a zdola pod dotčenou střechou z nebytových prostor v 1.NP–viz obr.4. Shora je lehká povlaková asfaltová krytina.

Zdola je v celé ploše proveden podhled z SDK a vlastní nosná konstrukce střechy není nikde patrná. Jedině co ze stavu zdola lze dovodit je, že stropnice jsou ukládané ve směru

podél dvorní fasády objektu na příčné, nestejně veliké průvlaky, podepřené středovými nestejně velikými sloupy. Na stropnicích shora lze očekávat desky OSB.

Vzhledem k tomu, že v části, kde je uvažováno s instalací VZT jednotek předtím bylo zastřešení typu pergoly, předpokládám že zde byly ponechané původní dřevěné stropnice i původní deskový záklop a skladba byla doplněná tepelnou izolací a parotěsnou folií nad SDK podhledem. Prostor byl uzavřen dřevěnými sendvičovými stěnami.

**Vzhledem k absenci jakýchkoliv podkladů a k oprávněnému předpokladu, že původní prvky zastřešení pergoly byly už dodatečně přitížené vrstvami tepelné izolace a SDK podhledem není ve stávajících konstrukcích rezerva pro umístění jakéhokoliv dalšího zatížení s charakterem stálého zatížení, včetně**

**umístění plánovaných VZT jednotek. Proto umístění VZT jednotek na tuto část střechy ze statického hlediska NENÍ VHODNÉ A NEDOPORUČUJI HO !!!**

**ZÁVĚR :** Domnívám se, že na střeše přízemní dvorní přístavby jsou už všechna vhodná místa pro další přitížení využita ( prostor nad původním zastropením a prostor mezi výtahem a hl. objektem).
