Fotodokumentace (škody na tvrdých úpravách v intravilánu a nad intravilánem obce Žopy)

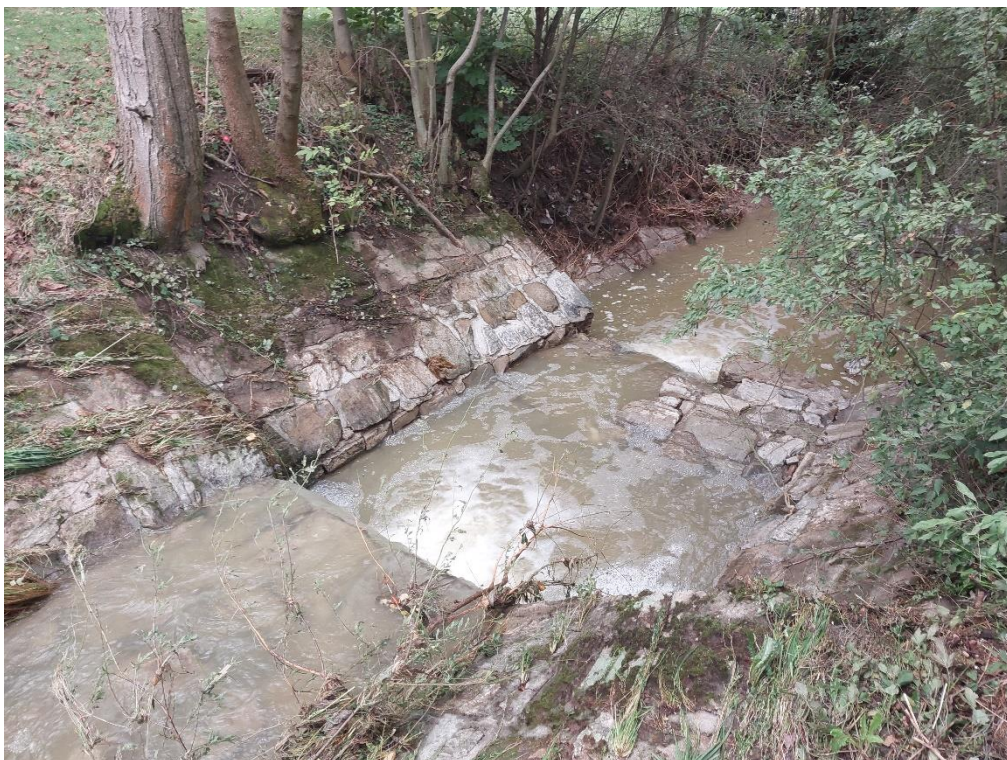
Obr 1 poškozený stupeň v ř.km cca 1,1

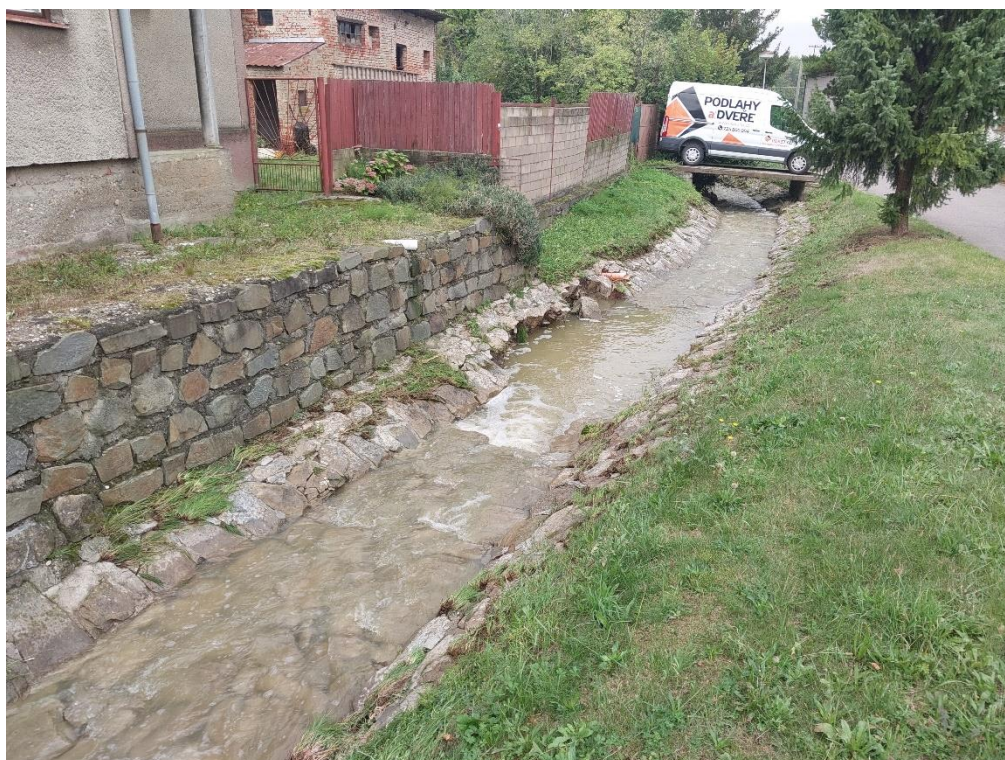
**Obr 2 poškozená dlažba a výmol ve dně v ř.km 1,2**

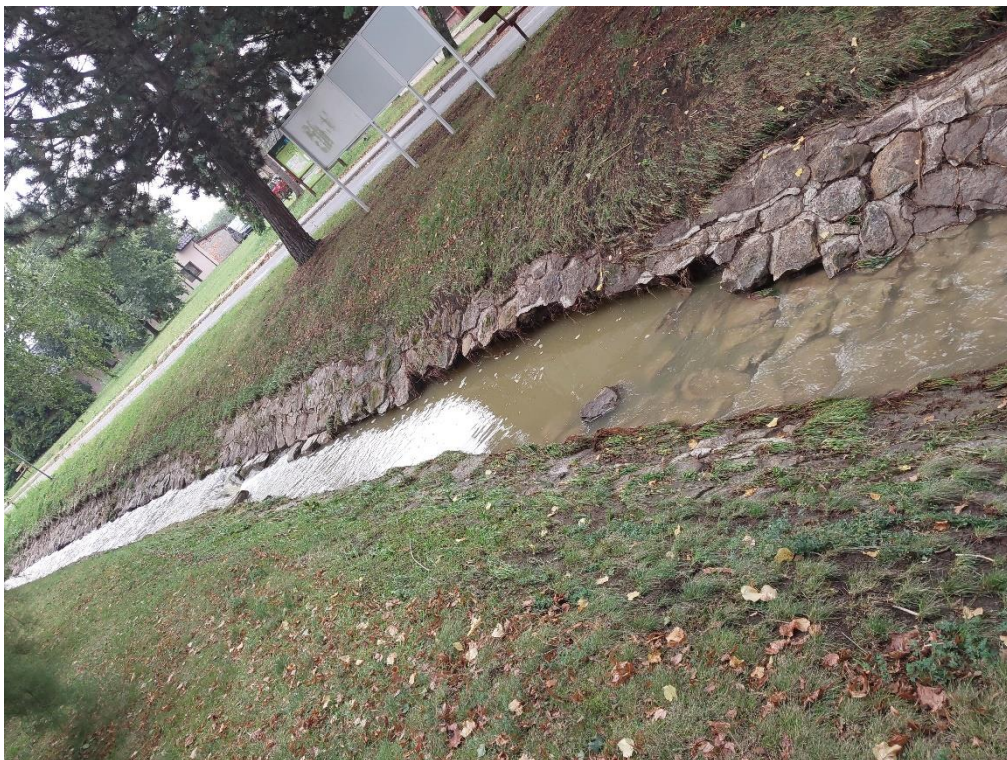
Obr 3 poškozená dlažba a výmol ve dně v ř.km 1,3

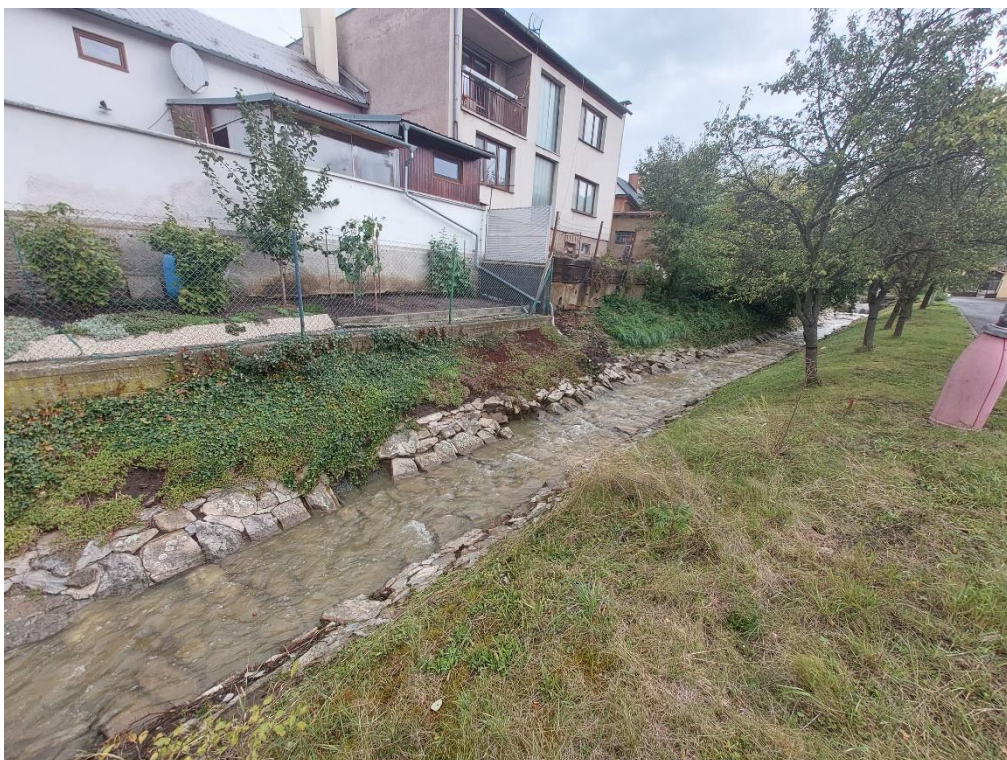
Obr 4 poškozená dlažba v řlkm cca 1,67 s vysokým podílem velikostně nevhodného kameniva. Toto bude v konečném důsledku zvyšovat podíl dlažeb, které bude nutné provést nově.

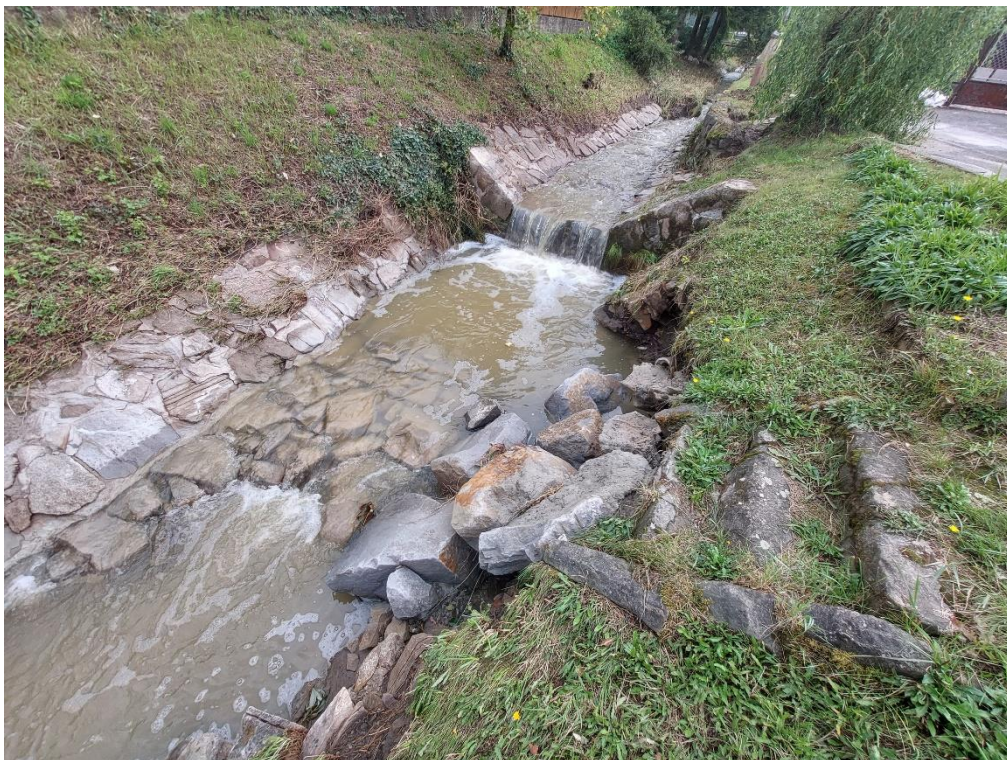
Obr 5 poškozený vývar stupně v ř.km cca 1,74

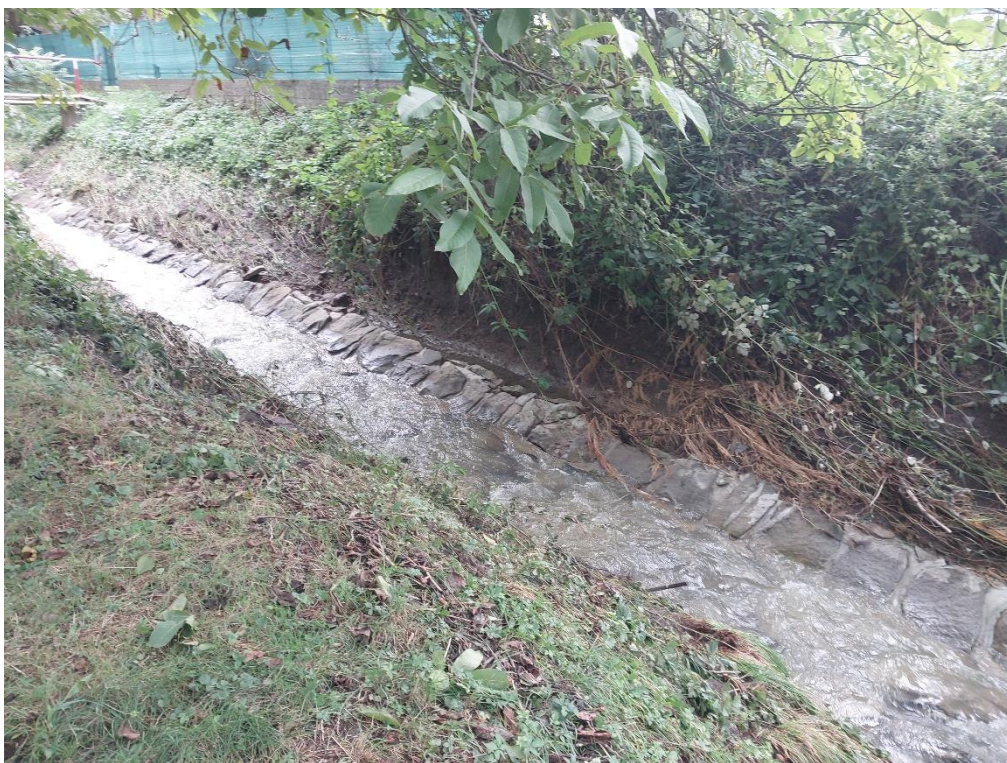
Obr 6 poškozená dlažba v ř.km cca 1,87

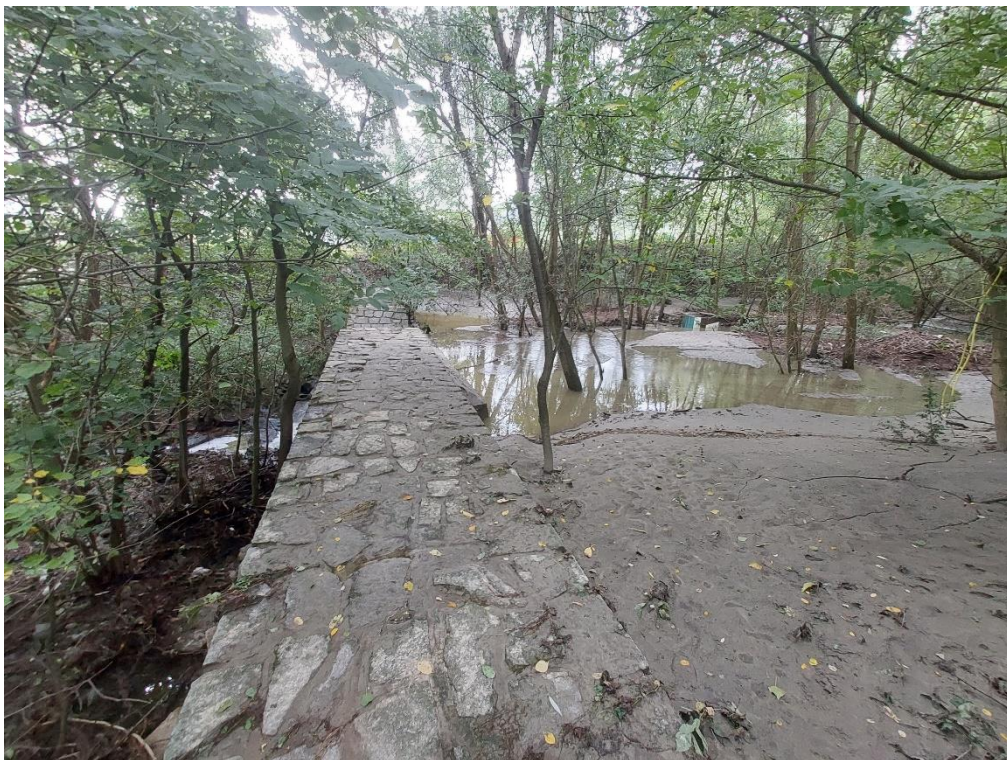
Obr 7 zanešená přehrážka v ř.km 2,2

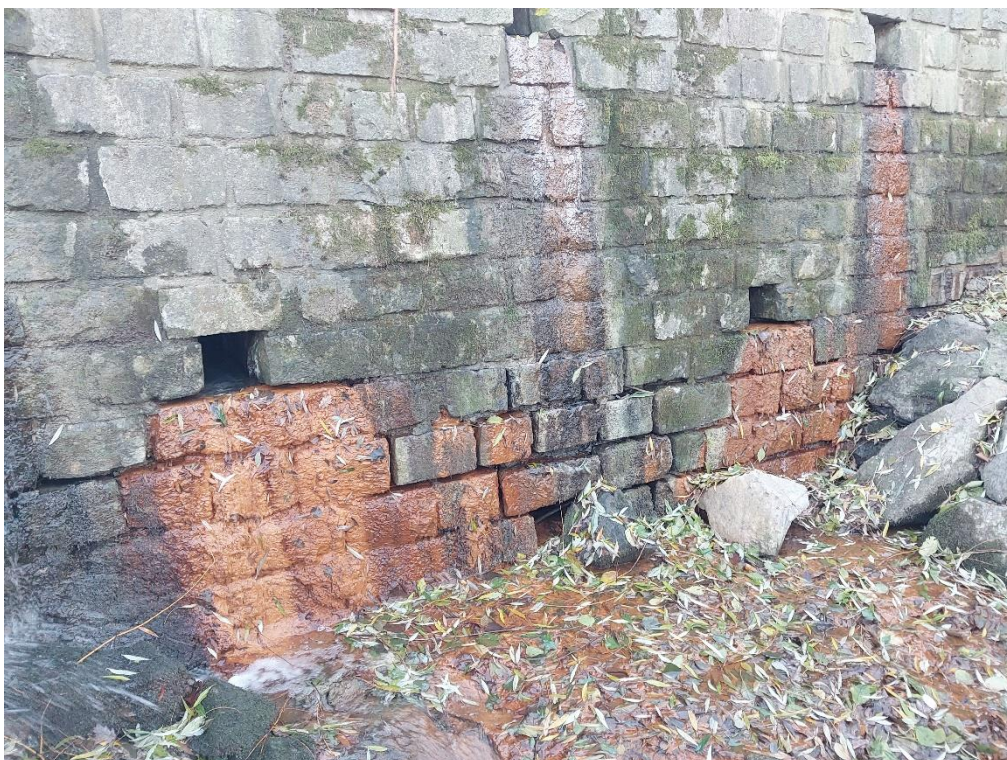
Obr 8 Poškozené spárování na vzdušné straně přehrážky v ř.km 2,2 s neznámým rezavým zabarvením

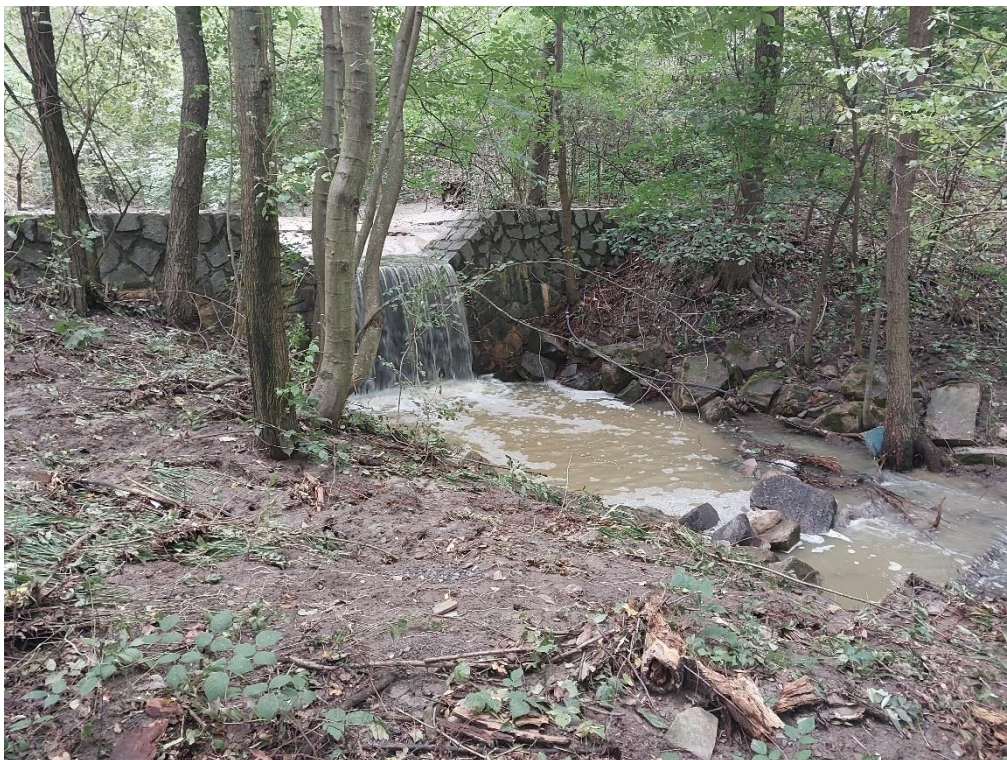
Obr 9 poškozený vývar přehrážky v ř.km 2,34

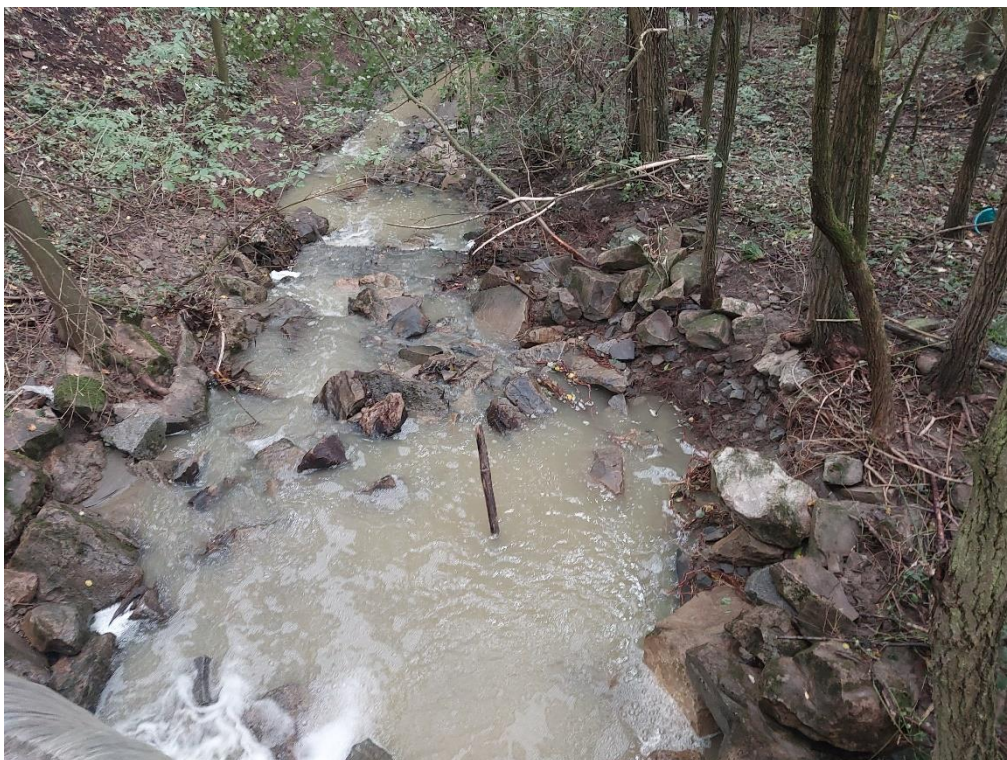
Obr 10 poškozený vývar přehrážky v ř.km 2,43

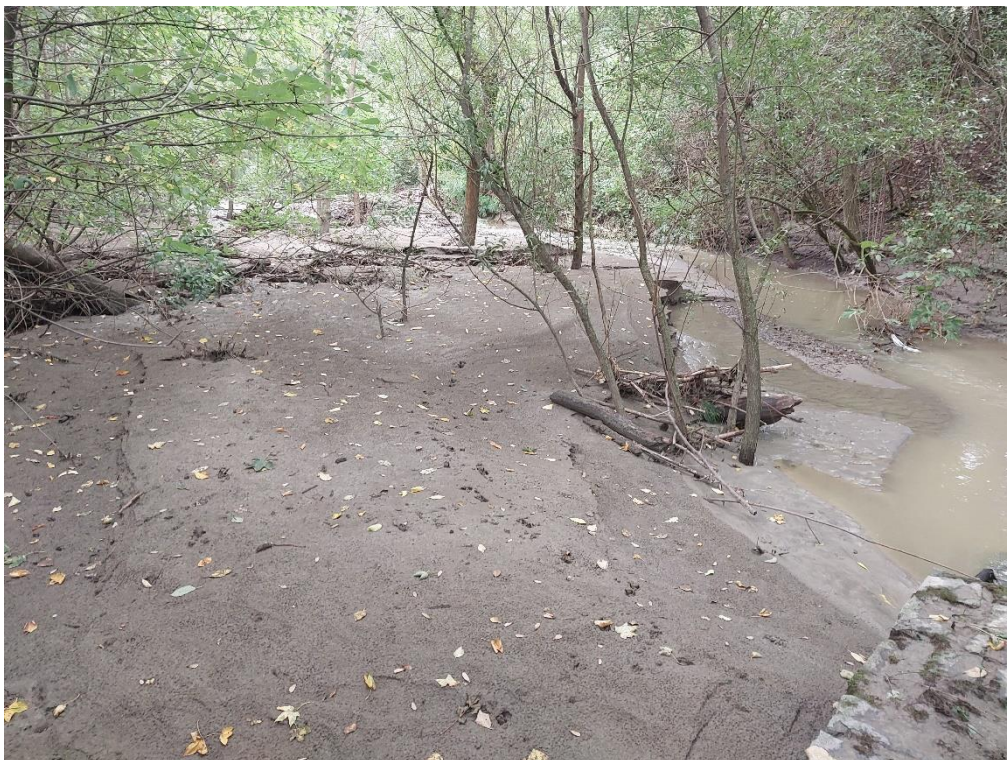
Obr 11 zanešený retenční prostor přehrážky v ř.km 2,43
