**Restaurátorský průzkum a záměr  
na restaurování souboru vnějších dveří  
v 1.n.p. zámku č.p.37 v Heřmanově Městci**

**Září 2024**

# **Restaurátorský průzkum a záměr na restaurování souboru dveří v 1.n.p. zámku č.p.37 v Heřmanově Městci**

Vnější dveře v přízemí zámku č.p.37 v Heřmanově Městci ; zapsaný v ÚSKP : č 21114 / 6-816

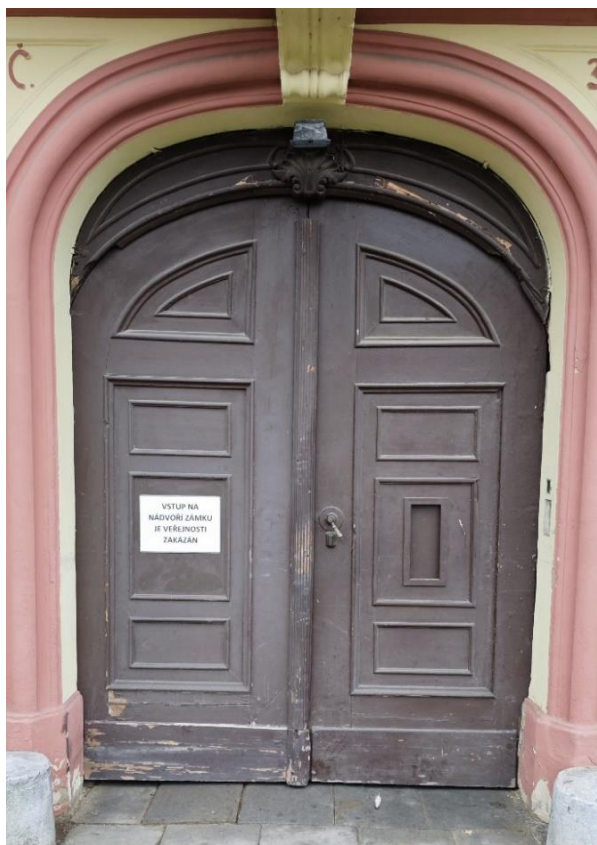
Vrata byla v roce 2020 zasažena povodní do výše cca 50 cm poškození dolní části je značné. Jsou poškozené okopné desky i dolní ukončení klapačky. Profilace klapačky i lišt výplní jsou otlučené a olámané. U klapačky chybí také její horní ukončení (zřejmě soustružené). V jedné výplni vrat je vytvořené okénko. Značně poškozen je také pevný díl nad vrata, zejména jeho dolní hrana od vjezdu rozměrných vozidel. Velmi poškozené jsou dveře u dolní zástrčky, zde je vysazen celý roh. Středový sraz je na vnitřní straně překrytí plechem. Chybí některé zdobné části pantů, části kování jsou nefunkční a zasažené korozí. Kování dveří je nefunkční složené z různých typů. Povrchová úprava je pobitá, znečištěná, na vnější straně zvětralá. Levé křídlo je ovládáno elektrickým otvíračem.

Foto 1 - celkový pohled vnější strana

Vrata budou celkově demontována a restaurována na dílně. Budou instalována náhradní vrata. Stávající nátěry budou celkově odstraněny, při tomto bude proveden doplňkový průzkum barevnosti. Jelikož na sondě na vnitřní straně je patrný náznak fládru. Přesný typ povrchové úpravy bude konzultován na kontrolním dni se zástupci památkové péče a investora. Po odstranění nátěrů bude provedena revize všech spojů a poškození. Především bude nutné se zaměřit na dolní část dveří, která byla zasažena vodou. Zde mohou být rozlepené mnohé konstrukční spoje, spoje spárovek atd. Všechna poškození budou opravena, při doplnění materiálu bude respektován původní materiál měkké dřevo (borovice). Bude odstraněna vnitřní plechová klapačka, zaslepeno otvírané okno. Dolní hrana vrat bude napuštěna vhodným prostředkem petrifikačním. Kování a panty, zástrče atd. budou demontovány, odrezány a pasivovány. Povrchová úprava kování bude dle nálezů při odstrojování a odstraňování nátěrů. Mosazné kování bude pasivováno, chybějící části budou doplněny dle dochovaných vzorů. Bude projednáno případné sjednocení typů. Elektrické otvírání bude z provozních důvodů zachováno. Vedení elektroinstalace bude provedeno skrytě v hraně dveří, nikoliv povrchově či v lištách. Historický zámek bude zachován, pasivován, ale zablokován. Bude revidováno upevnění pantů ke zdivu, případně bude provedeno jejich upevnění. Po provedení výprav bude celý povrch vrat šetrně vybroušen a bude provedena nová povrchová úprava. Před vlastními nátěry bude povrch opatřen vhodným napouštědlem pro lepší soudržnost nátěru s dřevěným povrchem. Bude doplněna chybějící část klapačky.

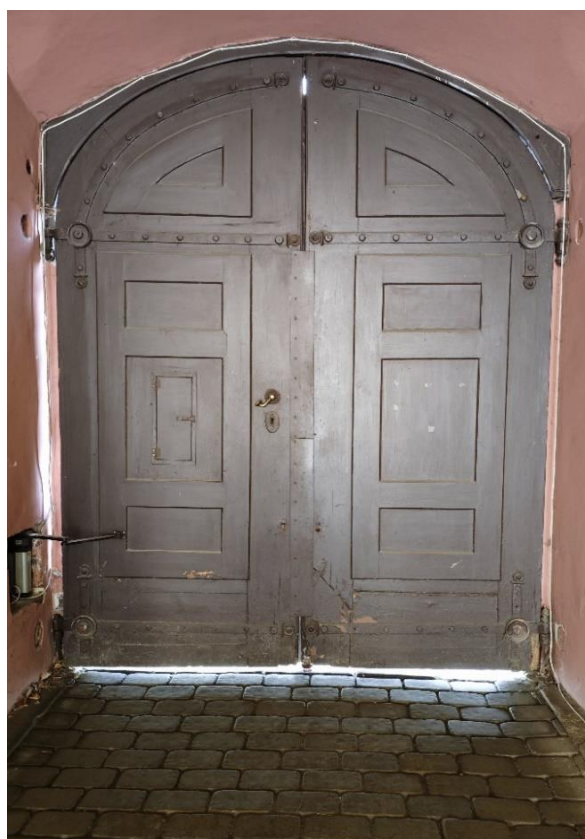
Foto 2 - celkový pohled strana z průjezdu

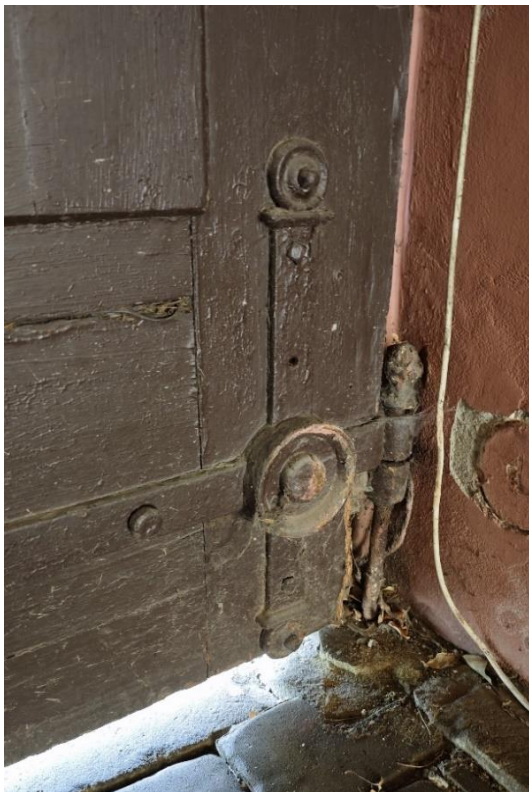
Foto 3 - detail dolního pantu

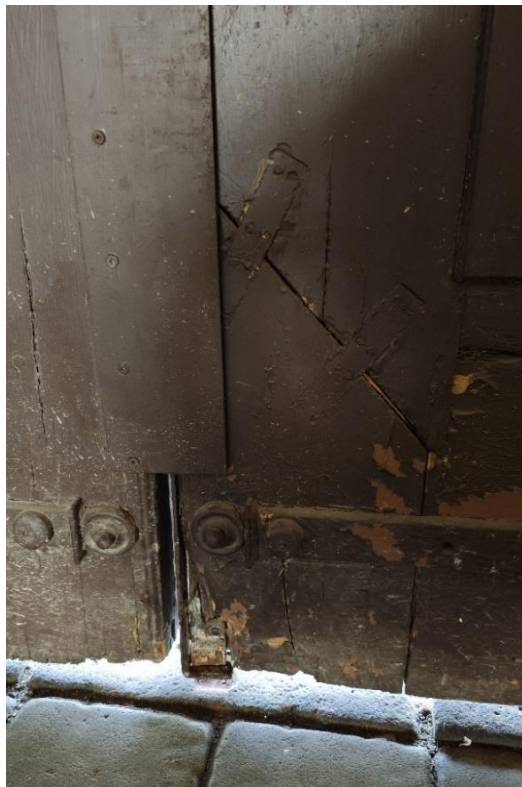
Foto 4 - detail poškození u středu vrat

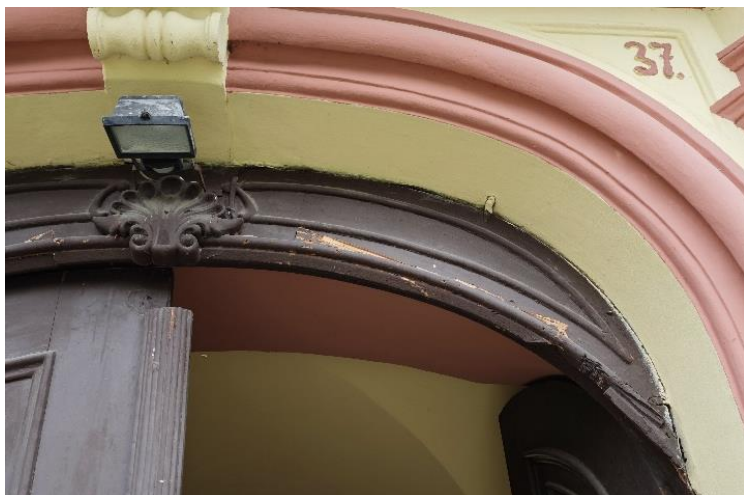
Foto 5 - detail poškození pevného dílu

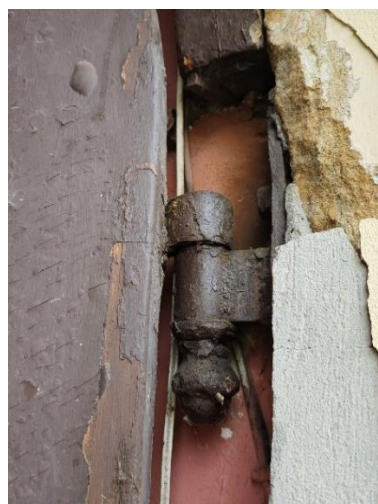
Foto 6 - detail pantu s chybějící horní zdobnou částí

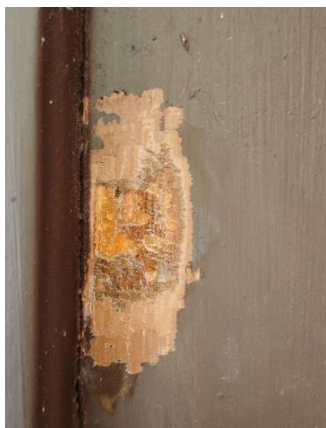
Foto 7 - provedená sonda patrně stopa fládru

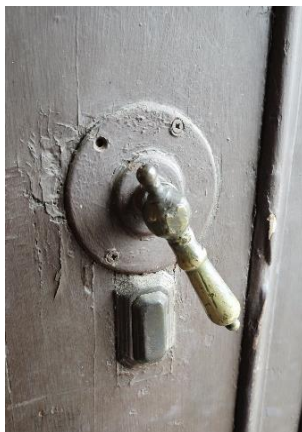
Foto 8 - detail vnějšího kování

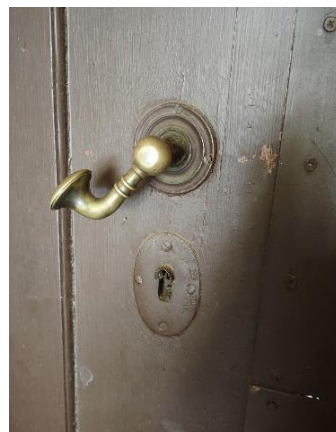
Foto 9 - detail vnitřního kování

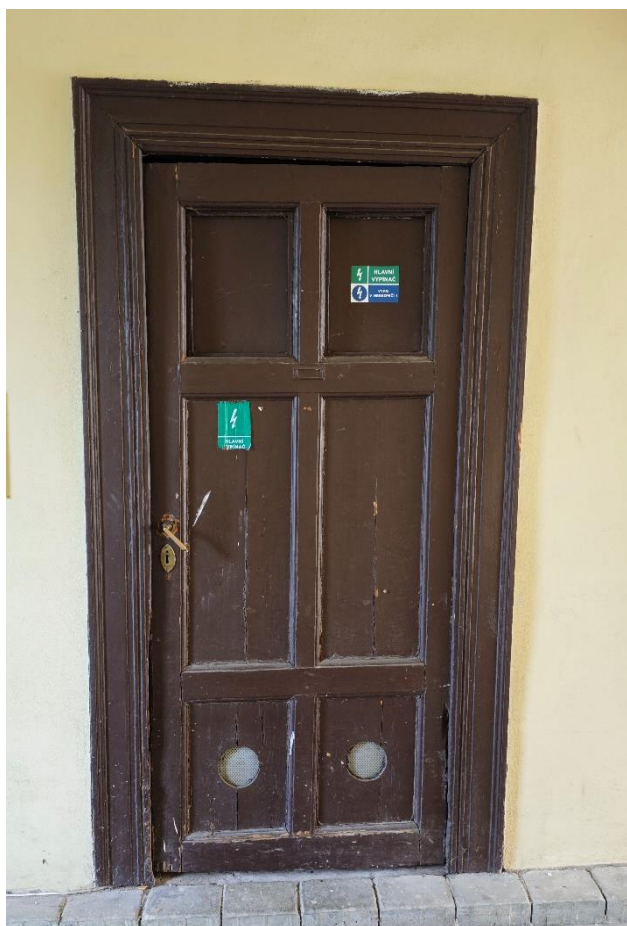
Dveře byly v roce 2020 zasažena povodní do výše cca 50 cm. Dveře jsou silně poškozené a upravované. Křídlo dveří je po obvodu ořezané a nemá dveřní polodrážky, dále je křídlo v zárubni přenesené k vnějšímu líci u průjezdu. Obložka v průjezdu je zřejmě druhotná a posazená tak, aby zmenšila světlost dveří a vytvořila překrytí pro dveřní křídlo. Horní kazety dveří jsou druhotné, ve spodních kazetách jsou provedeny otvory větrací. Povrchové úpravy jsou poškozené. Kování je částečně nefunkční. Na sondě je zřejmě patrný fládr.

Foto 1 - celkový pohled ze strany průjezdu

Vzhledem k celkovému stavu dveří, navrhuji obnovit jejich původní vzhled a funkci. Dveřní křídlo bude vyrobeno nově jako kopie stávajícího tak, aby pasovalo do polodrážky na vnitřní straně zárubně. Dělení příčkami bude navazovat na dělení příček a kazet na zárubni. Budou osazeny vhodné zadlabací panty, obdobné jako na jiných dveřích stejného typu v objektu. Vnější obložka bude odstraněna a provedena opět dle dochovaných analogií. Ostatní kování dveří, zámek, kliky a štíty budou přeneseny na nové dveřní křídlo. Povrchová úprava dveří bude upřesněna dle nálezů při odstraňování nátěrů na zárubni. Vnitřní část zárubně bude restaurována standardním postupem. Veškeré postupy budou konzultovány se zástupci památkové péče a investorem. Před vlastní výrobou dveřního křídla bude provedena výrobní dokumentace a předvedeny vzorky profilací .

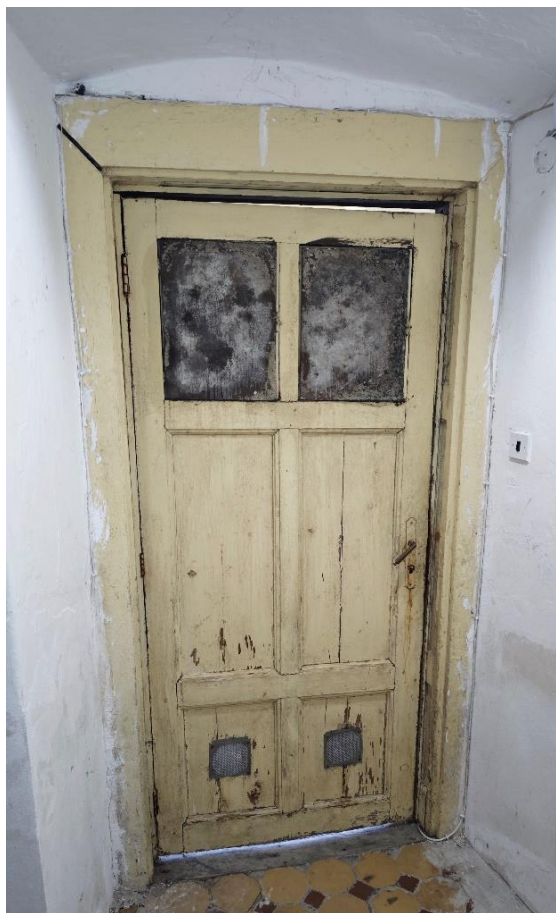
Foto 2 - celkový pohled z místnosti

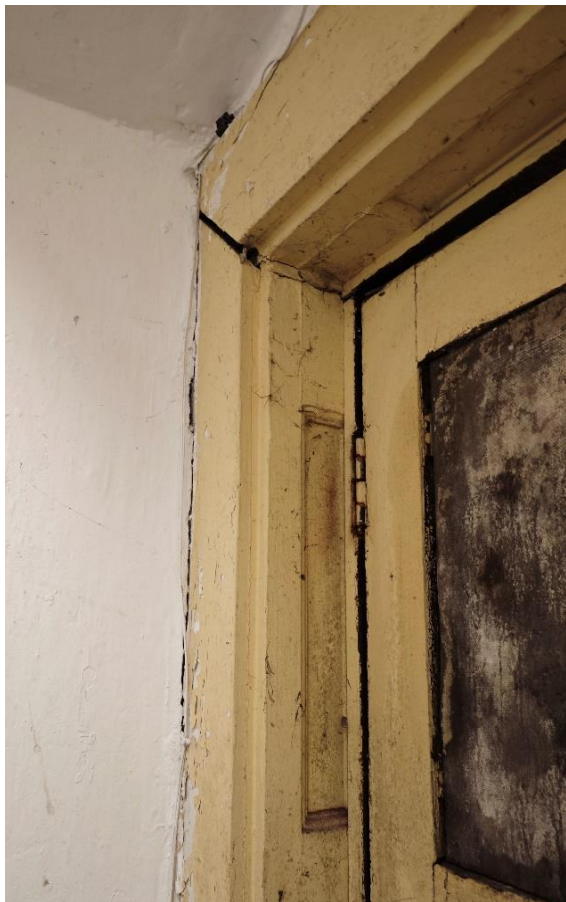
Foto 3 - detail provedení dveří

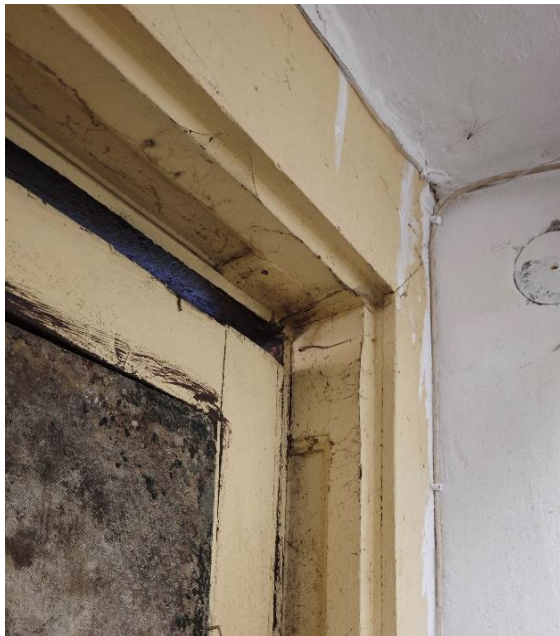
Foto 4 - detail poškození dřevěného křídla

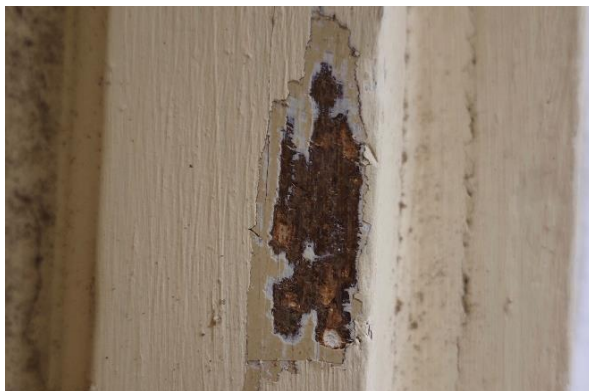
Foto 5 - provedená sonda patrně stopa fládru

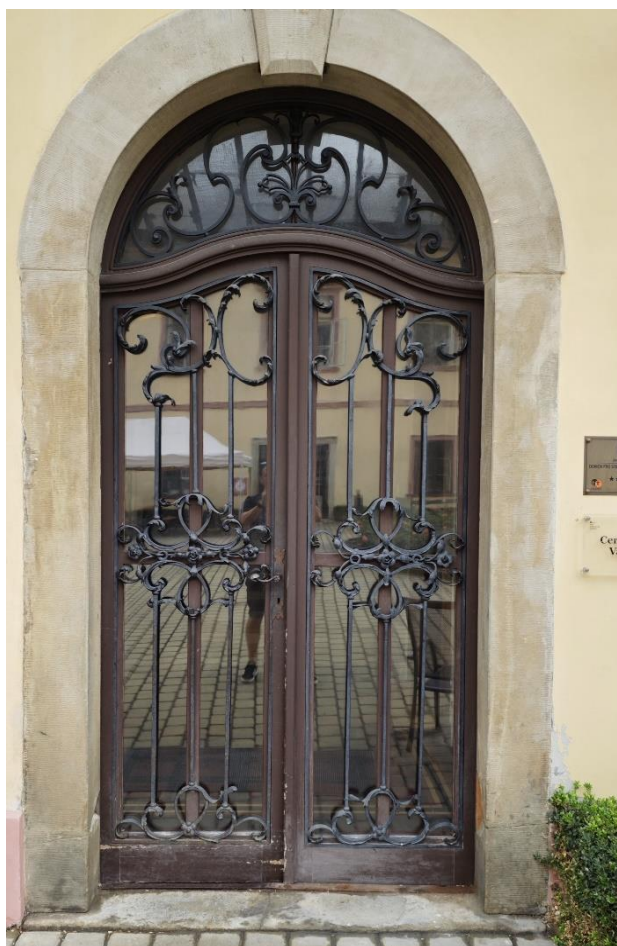
Horní a dolní část dveří jsou z různého období. Nadsvětlík s rámem je historický, dveřní křídla zřejmě s částí zárubně jsou zcela novodobé. Křídla jsou osazena dvojskly a mají odlišnou profilaci. Na tato křídla byly přesunuty historické mříže a zřejmě i panty. Dveře byly v roce 2020 zasaženy povodní do výše cca 90 cm. Celkově jsou dveře poškozené, ale jsou funkční se značně poškozenou povrchovou úpravou. Dolní část dveří je rozeschlá. Mříže jsou zasaženy korozí, některé zdobné části chybí a je zde množství různých přenátěrů.

Foto 1 - celkový pohled z venkovní strany

Vzhledem k tomu že jsou novodobé části provedeny relativně kvalitně doporučuji restaurovat prvek jako celek a novodobé části s menšími úpravami ponechat. Nicméně bude vhodné nahradit stávající dvojskla se stříbrnými rámečky dvojskly novými s rámečky hnědými, které nebudou tak rušivé. A dále vyrobiť nové zasklívací lišty, které budou tvarově vhodnější a budou odpovídat tvarosloví historické části dveří. Vzhledem k zatopení dveří budou důkladně prověřeny spoje v dolní zatopené části, případně budou tyto spoje rozebrány a nově slepeny. Vlastní dveře a nadsvětílík budou celkově vybroušeny, budou opraveny poškozené části materiálem dle materiálu dveří, dubovým masivem. Povrchová úprava bude provedena buď lazurním nátěrem, nebo nátěrem krycím dle konzultací se zástupci památkové péče a investora. Mříže a kování budou demontovány, budou šetrně odstraněny vrstvy nátěrů a odrezeny. Dále bude provedeno doplnění všech chybějících částí dle dochovaných vzorů a bude provedena nová povrchová úprava. Pravděpodobně černý kovářský nátěr s příměsí grafitu a rozleštěn. Stávající samozavírač bude nahrazen novým v hnědé nebo černé barvě.

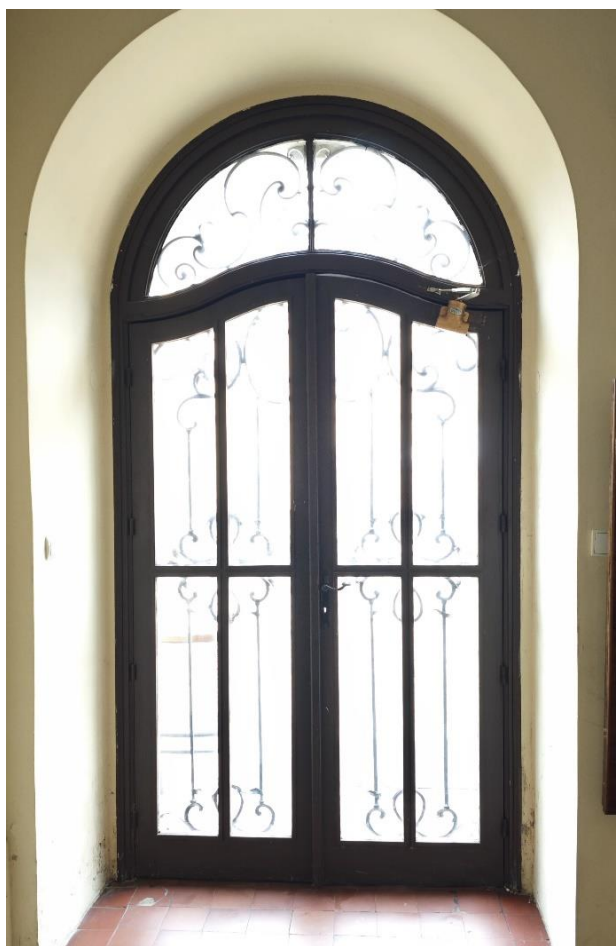
Foto 2 - celkový pohled z vnitřní strany

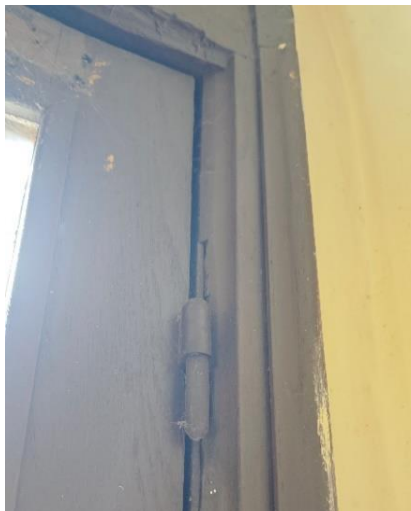
Foto 3 - detail poškození pantu

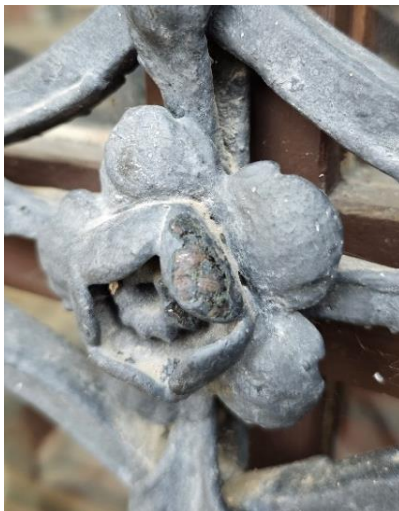
Foto 4 - sonda na květu mříže , nátěry černé

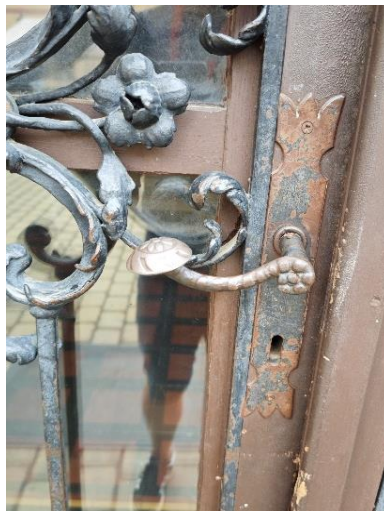
Foto 5 - detail poškození kování

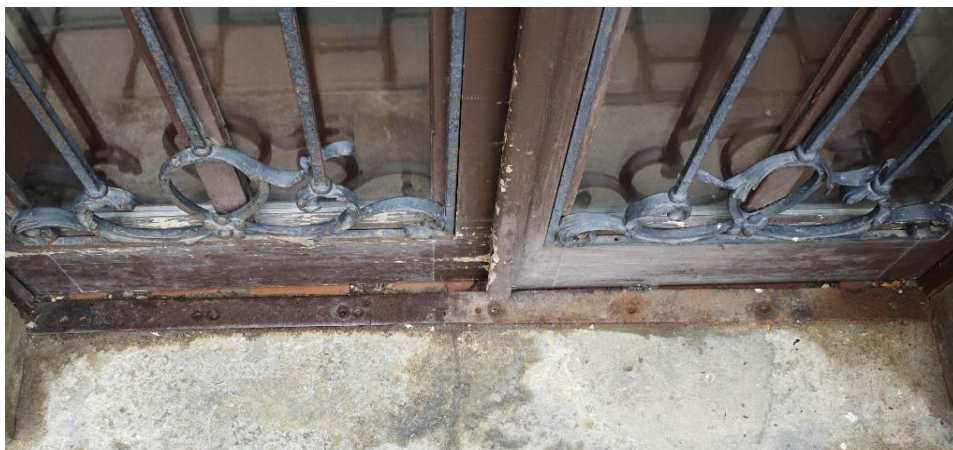
Foto 6 - detail poškození dolní části dveří

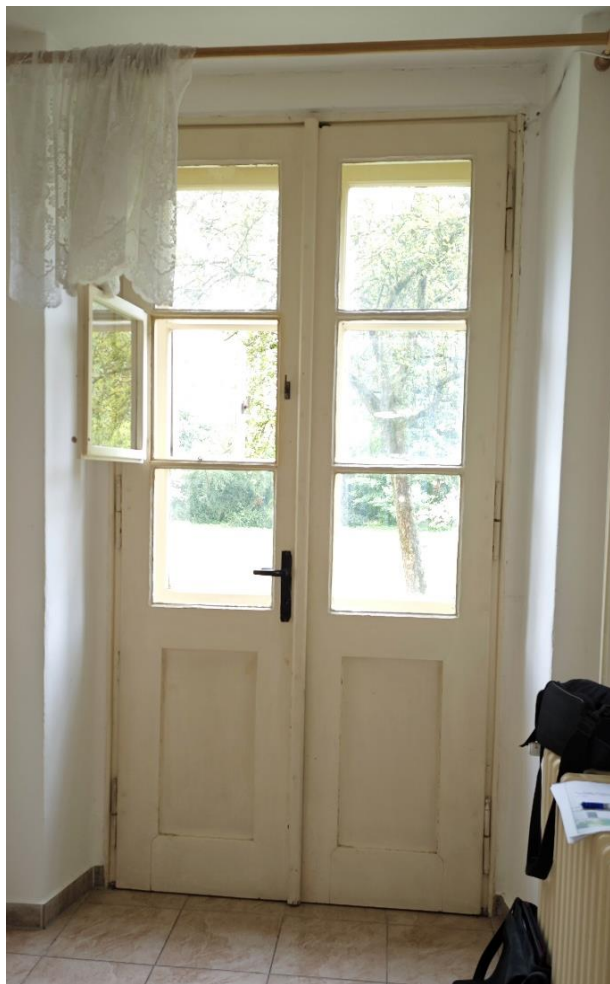
Dveře byly v roce 2020 zasaženy povodní do výše cca 90 cm. Celkově jsou celé dveře poškozené, vnější strana vykazuje značné poškození povětrností. Povrchová úprava se olupuje, dveřní hmota je zešedlá, v dolních partiích degradovaná. Dolní část dveří je místy rozlepená. Dveře jsou částečně svěšené, pobité a potlučené. Zárubní je protažený kabel elektroinstalace. Zasklení je dochované, je částečně vypadaný sklenářský kyt. Otvíravá okénka jsou provedena druhotně. Kování dveří je částečně nefunkční zasažené korozí, také je poškozený vnitřní protikus zástrčky. Kliky dveří jsou nevhodné novodobé.

Foto 1 - celkový pohled ze strany interiéru

Celý prvek bude restaurován. Nejprve bude provedena fotodokumentace, dále budou dopasována a seřízena všechna dvevní křídla. Budou upevněny a revidovány dvevní panty. Dále bude odstraněna elektroinstalace ze zárubně. Z celého povrchu budou odstraněny vrstvy nátěrů opálením. Dále budou provedeny opravy poškozených částí, doplněny části chybějící. Budou odstraněna dodatečně provedená okénka. Případné degradované části budou podle situace buď nahrazeny novými nebo napuštěny vhodným petrifikačním prostředkem (např. PARALOID B 72). Poté bude celý povrch šetrně vybroušen a opatřen emailovým nátěrem se všemi potřebnými podklady. Vnější stranu je nezbytné před základním nátěrem opatřit napouštědlem, které nahradí již chybějící pojídla částečně degradované dřevní hmoty. Odstín nátěrů předpokládám kombinaci hnědé a slonové kosti dle vzorkování, které bude předloženo v rámci KD. Bude doplněn nový protikus zástrče. Zámky, zástrče a další kování budou pasivována. Dvevní kliky a štíty budou nahrazeny novými mosaznými odlitky, dle dochovaných vzorů v ostatních částech objektu.

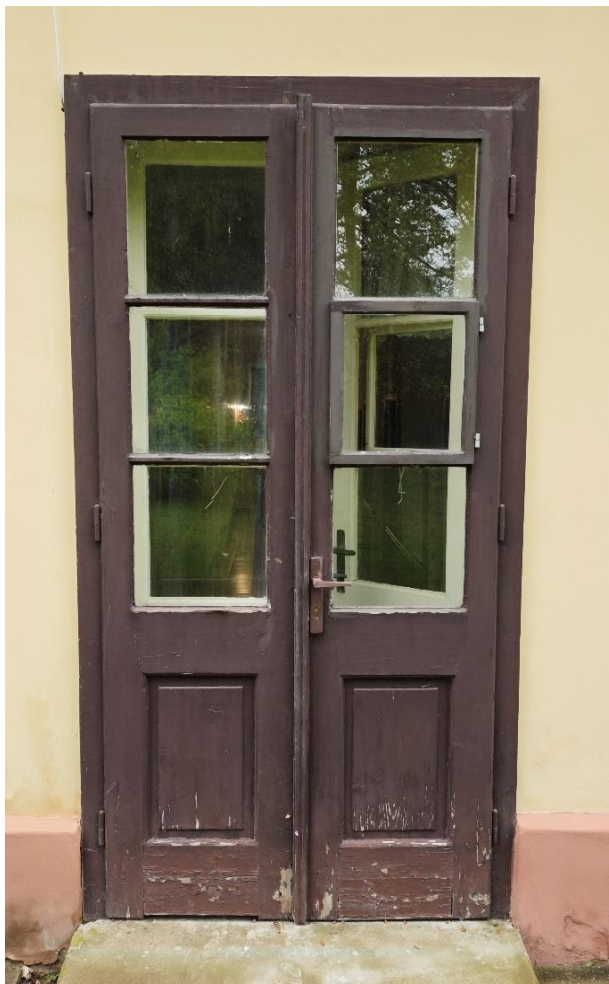
Foto 2 - celkový pohled z vnější strany

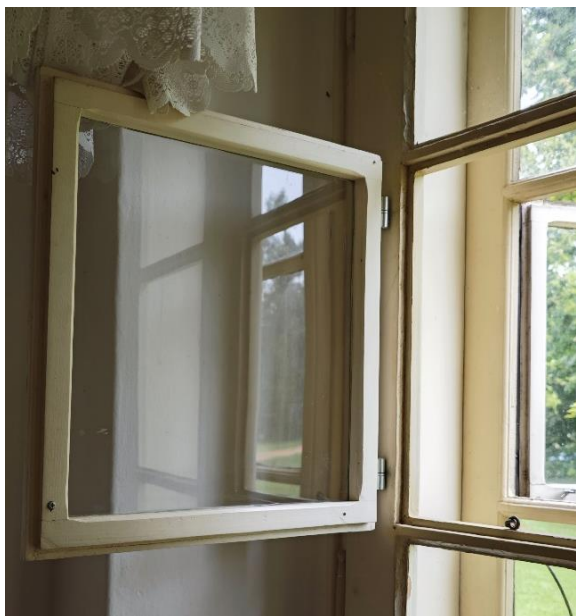
Foto 3 - detail provedení dodatečného okna

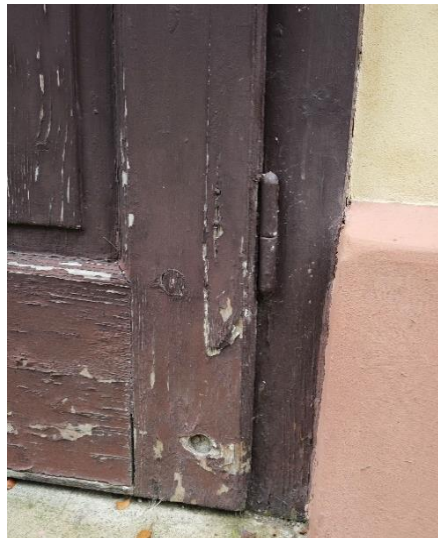
Foto 4 - detail poškození dveří u pantu

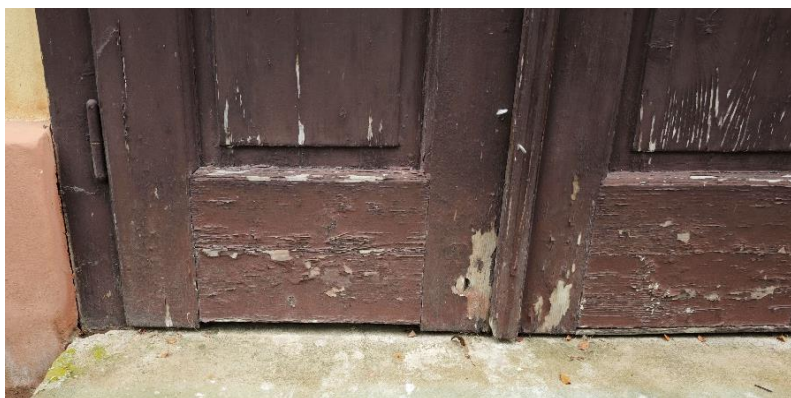
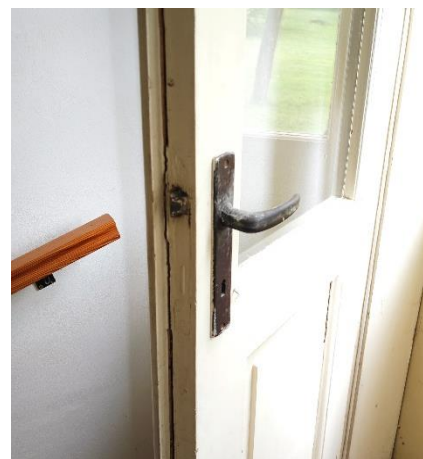
Foto 5 - detail poškození dolní části dveří

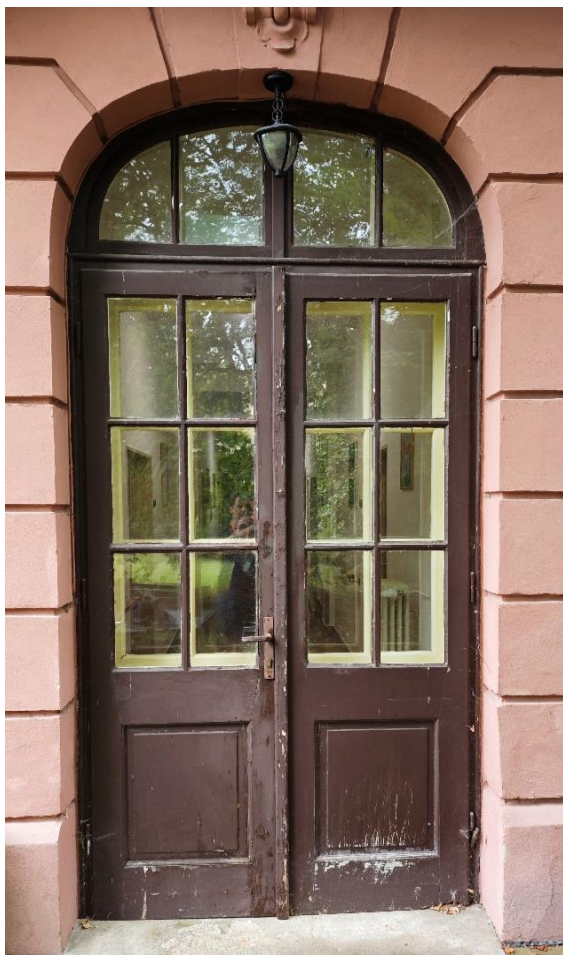
Popis stavu - Dveře byly v roce 2020 zasaženy povodní do výše cca 50cm. Celkově jsou celé dveře poškozené, vnější strana vykazuje značné poškození povětrností. Povrchová úprava se olupuje, dveřní hmota je místy degradovaná, především v dolních partiích. U vnějších dveří chybí dolní část vnější klapačky, je vylomený jeden z pantů na zárubni. Dveře jsou částečně svěšené, pobité, potlučené. Jsou částečně uvolněné klapačky. Zasklení je dochované, ale je částečně vypadaný sklenářský kyt. Kování dveří a nadsvětlíků je zašlé, částečně nefunkční zasažené korozí. Kliky dveří nevhodné novodobé.

Foto 1 - celkový pohled z vnější strany

Celý prvek bude restaurován ve stavu, jak se dochoval. Nejprve bude provedena fotodokumentace, dále budou dopasována a seřizena všechna dveřní křídla. Budou upevněny a revidovány dveřní panty. Z celého povrchu budou odstraněny vrstvy nátěrů opálením. Dále budou provedeny opravy poškozených částí, doplněny části chybějící. Zvýšená pozornost musí být věnována spojům v dolní části dveří, které mohou být vlivem zatopení rozlepené. Případné degradované části budou podle situace, buď nahrazeny novými nebo napuštěny vhodným petrifikačním prostředkem (např. PARALOID B 72). Poté bude celý povrch šetrně vybroušen a opatřen emailovým nátěrem se všemi potřebnými podklady. Vnější stranu je nezbytné před základováním opatřit napouštědlem, které nahradí již chybějící pojídla částečně degradované dřevní hmoty. Odstín nátěrů předpokládám kombinaci hnědé a slonové kosti dle vzorkování, které bude předloženo v rámci KD. Mosazné kování nadsvětlíků, zámky, zástrčky a další kování budou pasivována. Dveřní kliky a štíty budou nahrazeny novými mosaznými odlitky, dle dochovaných vzorů v ostatních částech objektu.

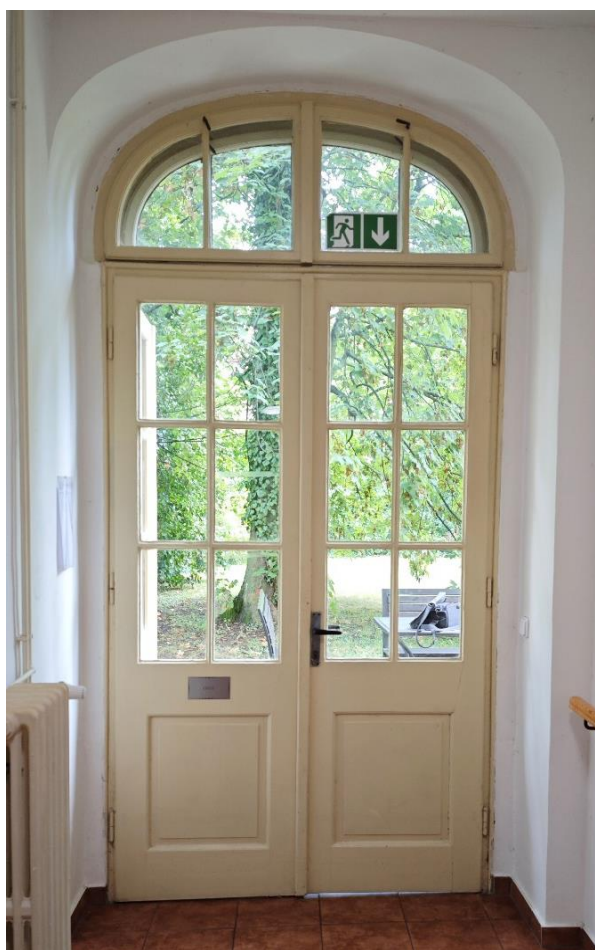
Foto 2 - Celkový pohled ze strany chodby

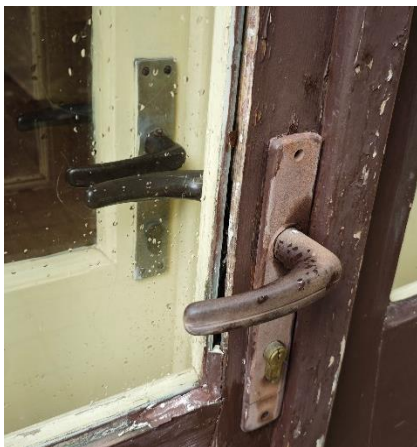
Foto 3 - detail nevhodného kování

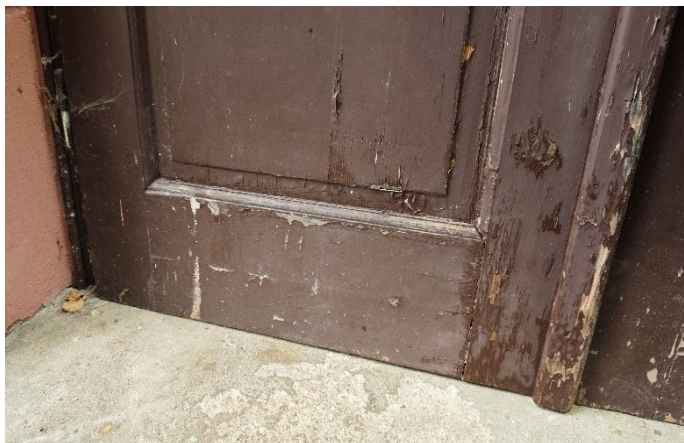
Foto 4 - detail poškození dolní části dveří

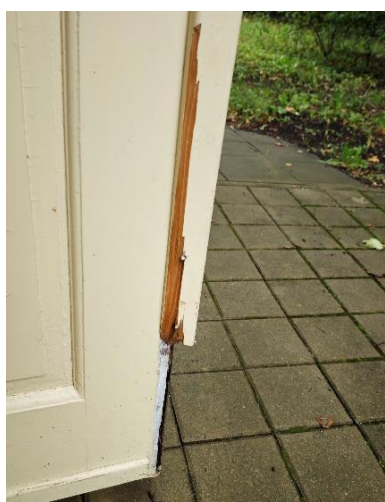
Foto 5 - poškození klapačky dveří

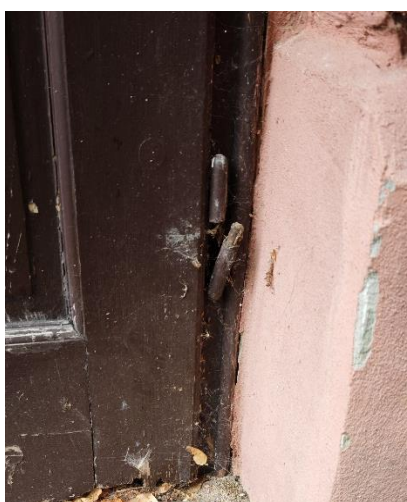
Foto 6 - vylomený pant na zárubni

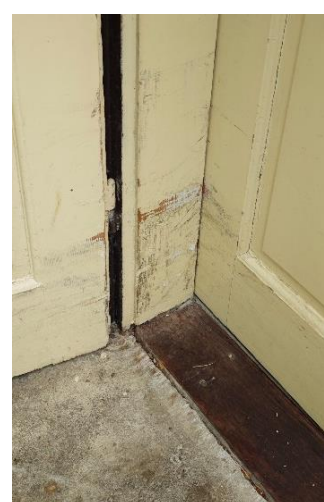
Foto 7 - detail poškození zárubně u země

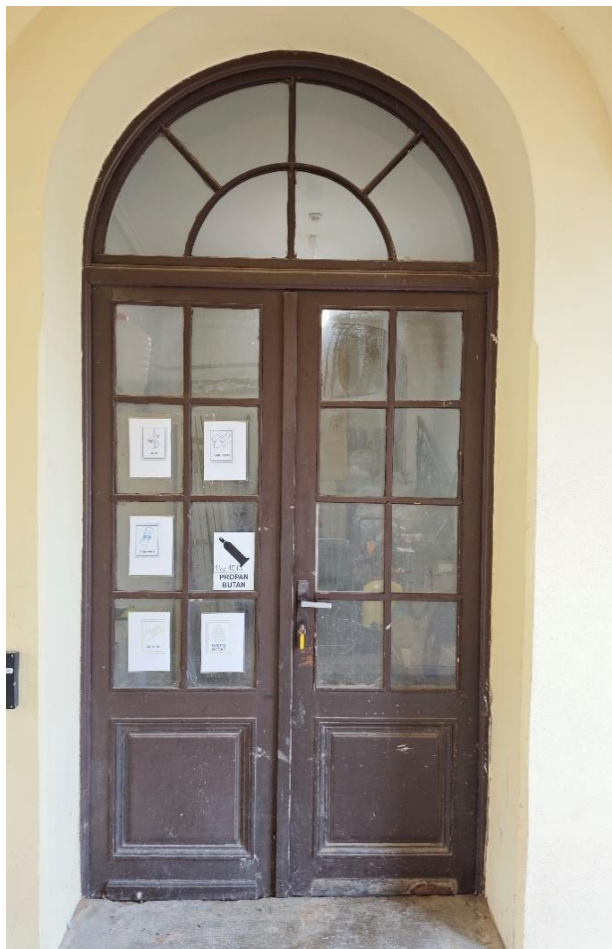
Dveře byly v roce 2020 zasaženy povodní do výše cca 90cm. Celkový stav dveří je uspokojivý. Dveře se dochovaly uceleně. Dveřní křídla jsou částečně svěšena, na mnohých místech jsou dveře potlučené nebo podřené. Kování je částečně nefunkční, značně zasažené korozí. Zasklívací lišty jsou z části nahrazeny nevhodnými profilacemi. Povrchová úprava je dle sondážního průzkumu druhotná, pod nátěrem je patné moření a bezbarvý lak. Chybí jeden okop. Kování je nyní nevhodné novodobé. Zasklení znečištěné, některé tabulky jsou prasklé.

Foto 1 - celkový pohled ze strany průjezdu

Dveřní křídla budou demontována včetně nadsvětlíku a restaurována na dílně. Bude provedeno jejich dopasování. Vzhledem k částečnému zatopení dveří bude provedena důkladná revize spojů dolní části dveří. Případně budou tyto spoje rozebrány a nově slepeny. Také bude prověřeno upevnění všech lišt atd. Bude šetrně odstraněna stávající povrchová úprava. Dále budou doplněny všechny chybějící a poškozené části. Druhotné zasklívací lišty budou nahrazeny v tvarosloví dle dochovaných lišt nadsvětlíku. Všechny doplňované části musí respektovat materiál dveří – dub. A profilace doplňovaných částí budou provedeny dle dochovaných vzorů. Veškeré kování dveří bude odrezáno a pasivováno. Stávající kliky se štíty budou nahrazeny mosaznými odlitky dle dochovaných vzorů na jiných dveřích na zámku, ovšem s ohledem na to, že tyto dveře jsou mladší.

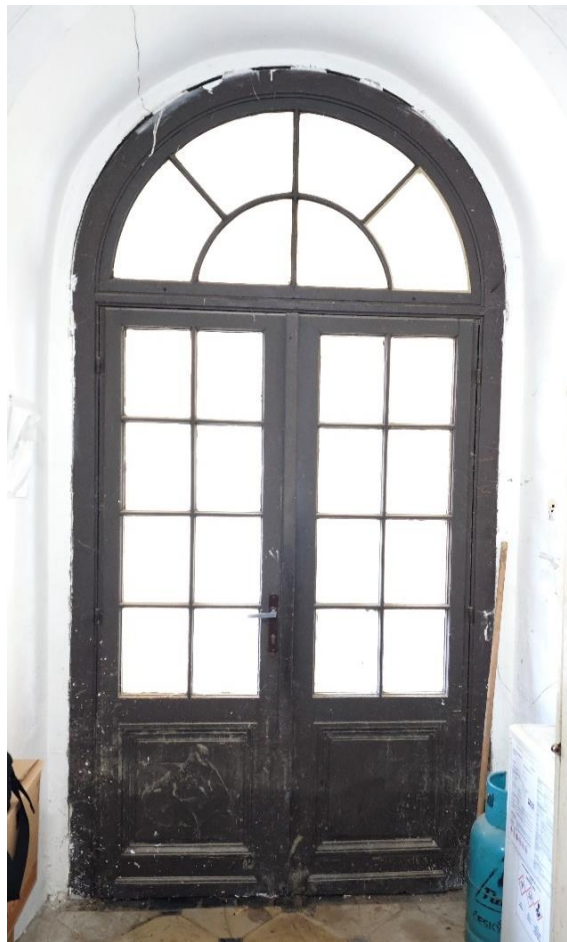
Foto 2 - celkový pohled z místnosti

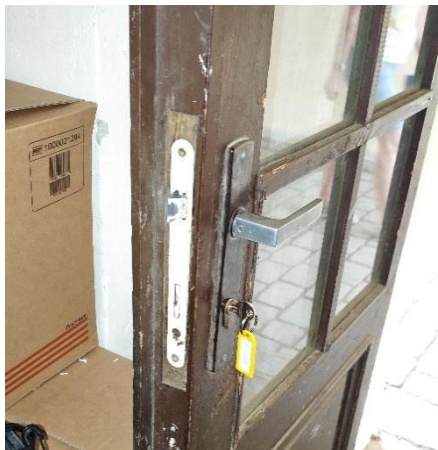
Foto 3 - detail novodobého zámku a kování

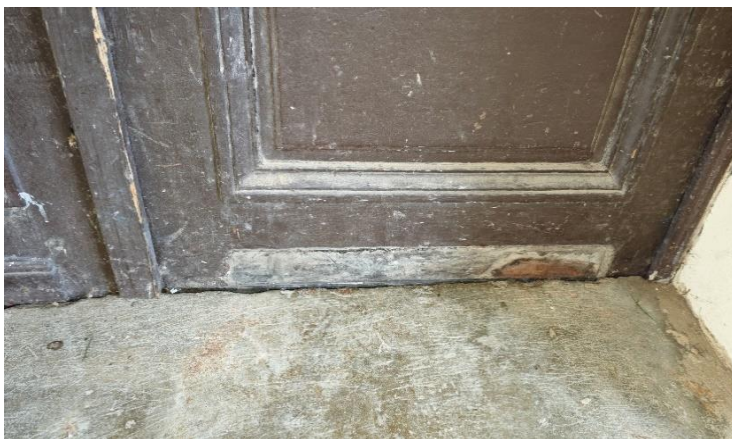
Foto 4 - dolní část dveří s chybějícím okopem

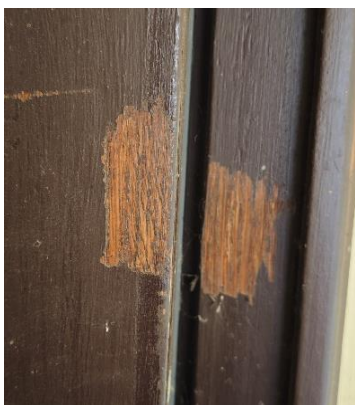
Foto 5 - sonda s patrným mořením dubového dřeva

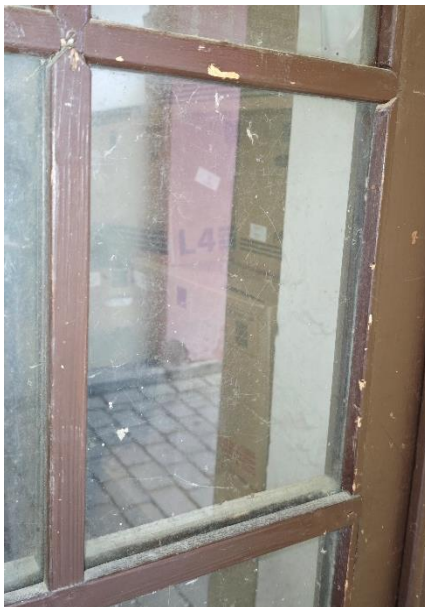
Foto 6 - nevhodné zasklívací lišty na dveřním křídle

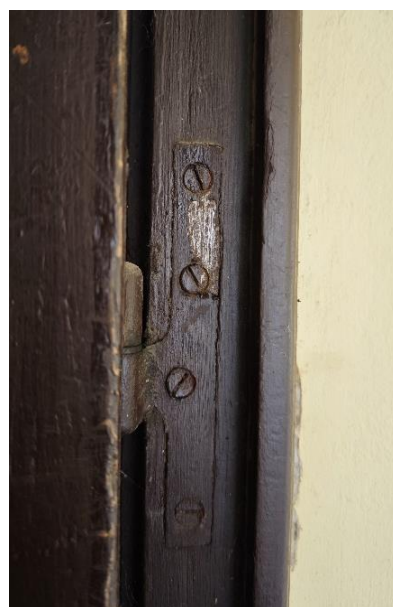
Foto 7 - detail použitých dveřních závěsů
