Dodatek č. 1
k podepsané nabídce na realizaci objednávky
č. 14/165110280

Předmět dodatku:	Provedení opravy vozidla (zavěšení levého kola 1. nápravy) podle výsledků „Protokolu o výsledcích defektace KBVP 025“, který je přílohou číslo 2 tohoto dodatku.

Protokol o výsledcích defektace dle nabídky č. 14/165110280 KBVP PANDUR II 8x8

Předmět defektace: Vozidlo KBVP PANDUR II 8X8, výrobní číslo: 025, VPZ: 321-61-98

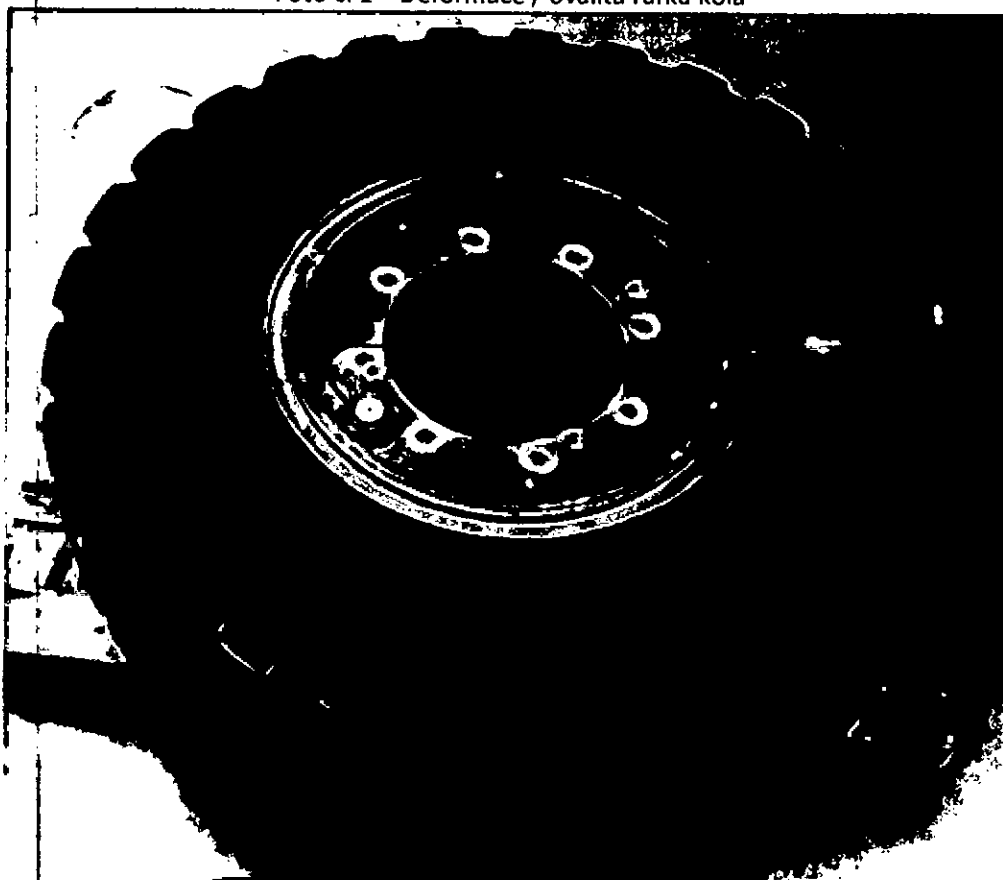
1. Poškozené kompletní kolo vozidla RN: 533361105161– ovalita ráfku vlivem nárazu kola do díry ve vozovce (foto č.1) a poškození pneumatiky (foto č. 2)
2. Poškozená D/trubka opěrná (sloní noha) RN: 533470142061 – vlivem silného nárazu levé přední nápravy došlo k destruktivní deformaci (foto č. 3).
3. Trhlina ve sváru uchycení konzoly pro uchycení spodního ramene – vlivem silného nárazu na náboj kola došlo k výkyvu spodního ramene levé přední nápravy mimo povolenou mez a tím došlo k namáhání konzoly a poškození sváru (foto č. 4 a č. 5.)
4. Vzhledem k značnému poškození kola vozidla, opěrné trubky, trhlině ve sváru uchycení konzoly a vystavení ostatních komponent podskupin pérování a zavěšení kola levé nápravy vlivům mimo povolenou mez, navrhujeme v rámci opravy také výměnu níže uvedených komponent:

Příčiny poškození: K výše uvedeným poškozením došlo z důvodu silného nárazu kola levé přední nápravy do nerovnosti ve vozovce během jízdy vozidla a následnému vystavení všech komponent pérování a zavěšení přední levé nápravy mimo běžnou mez, pro kterou jsou tyto komponenty navrženy.

Foto č. 1 – Deformace / ovalita ráfku kola

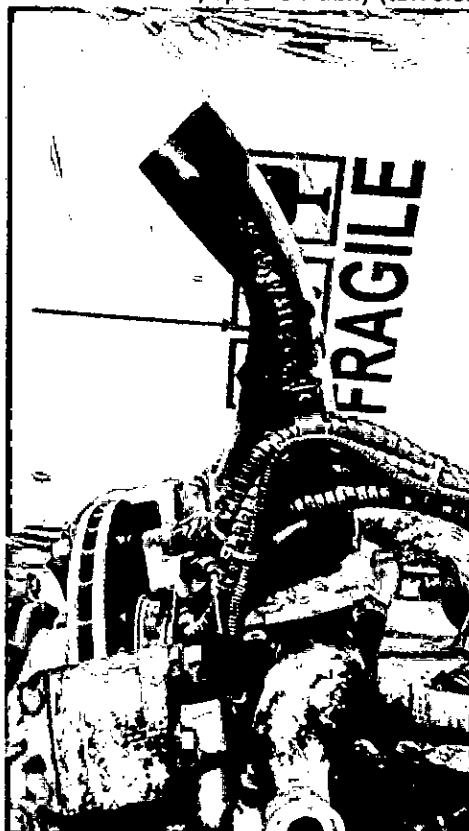
Foto č. 3 – Deformace D/opěrné trubky (tzv. sloní noha)

a. POHON KOLA, 1. NÁPRAVA LEVÁ	RN: 533133001013
b. VLEČENÉ RAMENO, 1.LEVÉ, 2.PRAVÉ	RN: 533470135012
c. PŘÍČNÉ RAMENO	RN: 533470134052
d. TLUMIČ PÉROVÁNÍ 8X8 1./2. NÁPRAVY	RN: 533570032020
e. D/TÁHLO ZATÁČENÍ	RN: 533454107010
f. TLAKOVÁ PRUŽINA	RN: 533570141040
g. PRUŽINA PŘÍDAVNÁ	RN: 533070031040
