**MOST X594 PRO PĚŠÍ NA OHRADĚ**

**OPRAVA LÁVKY-ZÁVĚRY, DOPORUČENÍ**

# LÁVKA OHRADA

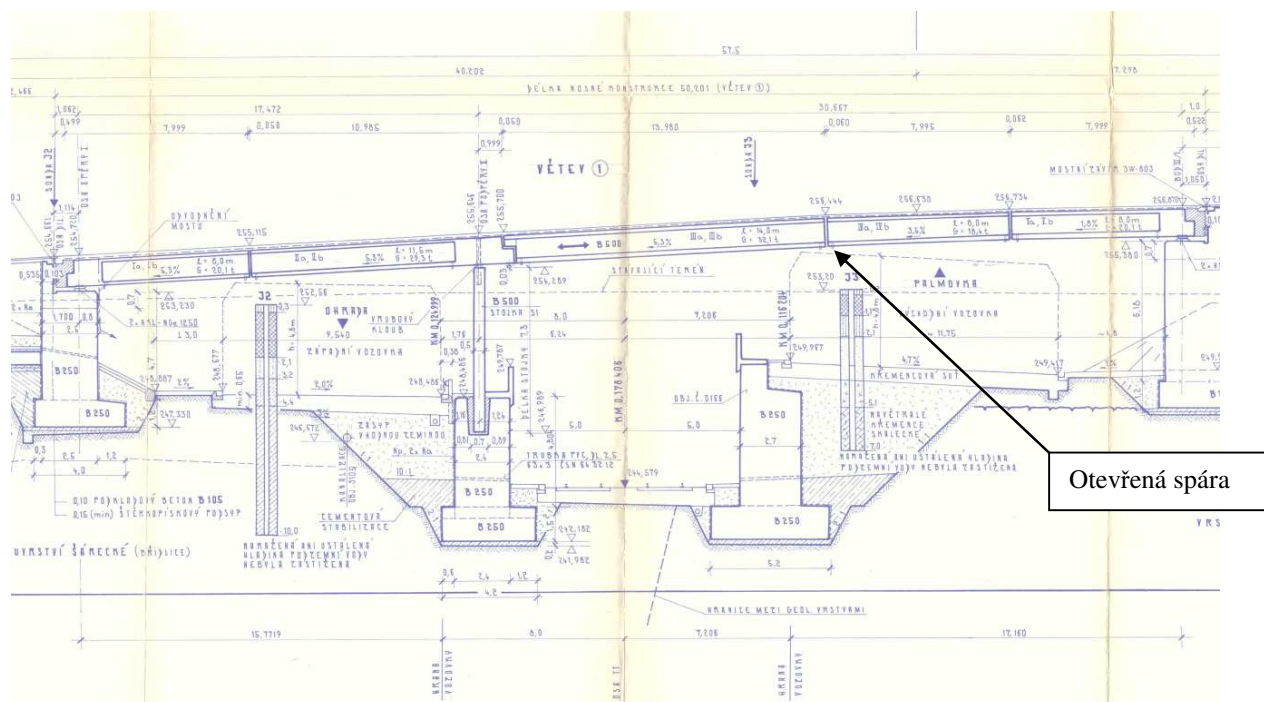
NK provedena ze segmentů DS-C 220/120. Skládá se ze dvou podobných větví. Obě větve mají první pole krátké s rozpětím 17,472 m (17,570 m) a druhé pole dlouhé s rozpětím 30,667 m (30,618 m). Celková délka NK 1. větve je 50,201 m a 2. větve je 50,213 m. NK v příčném směru tvořená dvojicí nosníků DS-C spojených příčně zmonolitňující deskou a na koncích železobetonovými příčníky. V podélném směru tvoří NK 5 typů těchto nosníků. Nosníky jsou vyrobeny z betonu (archivní) pevnostní třídy B500. Nosníky jsou provedeny jako předpjaté, u každého nosníku je celkem 8 ks předpínacích kabelů.

V kritickém místě má lávka dvě pole 17.4+30.7 m. Jedná se o spojitý nosník s tenkou prefabrikovanou stojkou betonovanou do kalicha (tato tvoří vnitřní podporu).

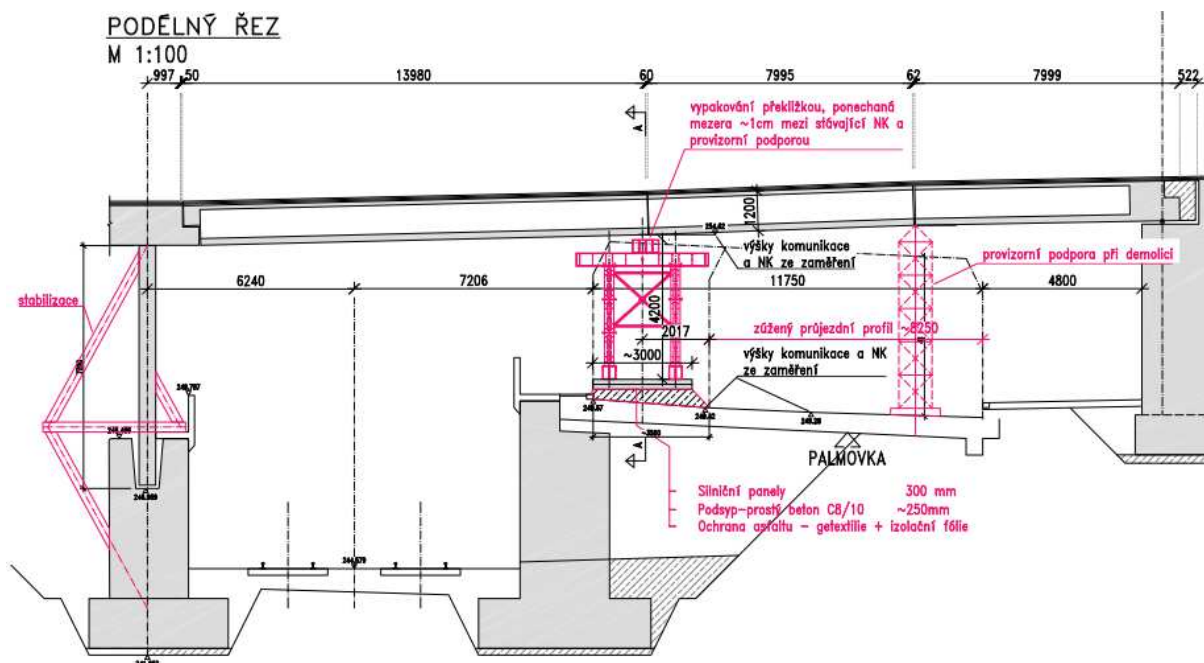
Při diagnostice 04/2024 byla zjištěna rozevřená spára mezi segmenty. Přepočítatelnosti konstatoval nulovou zatížitelnost (není splněna podmínka dekomprese u NK) a bylo urychleně rozhodnuto (a realizováno) o provedení provizorního podepření NK pod otevřenou spárou mezi segmenty.

Rozevřená spára v NK je vážná závada a běžnými postupy je konstrukce prakticky neopravitelná. V otevřené spáře většinou dochází ke korozi předpínací výztuže. Při korozi předpínací výztuže dochází k nepříznivému jevu SCC (Stress Corrosion Cracking) kdy materiál vlivem napětí (mikrotrhlina na povrchu) náhle kolabuje mnohem dříve, než je zjištěno nějaké zásadní korozní oslabení (viz např. [https://en.wikipedia.org/wiki/Stress\\_corrosion\\_cracking](https://en.wikipedia.org/wiki/Stress_corrosion_cracking)).

Z těchto důvodů doporučujeme náhradu stávající nosné konstrukce lávky za novou nosnou konstrukci. Spodní stavbu lze z části využít.

Doporučujeme připravit projektovou dokumentaci pro generální opravu lávky s výměnou za novou nosnou konstrukci. S ohledem na potřebu co nejkratšího omezení průjezdnosti ul. Pod Krejčárkem, vč. provozu tramvají v úseku Ohrada – Palmovka, připadá v úvahu nejspíše sprážená konstrukce z ocelových nosníků nebo varianta parapetní konstrukce s dolní mostovkou sestavená/zhotovená na skruži umístěné výškově nad průjezdnými profily komunikací pod lávkou. Komplikací pro všechna řešení pak je uložení nové lávky na štíhlou střední stojku, stojku bude třeba přizpůsobit zapojení do nové konstrukce a její montáži, příp. ji nahradit. Stávající opěry lávky budou sanovány a po úpravě úložných prahů budou využity pro nové řešení.

Technicky náročná (a nákladná) bude demolice stávající nosné konstrukce lávky, kde je pole 30.7 m nad tramvajovou tratí a ul. Pod Krejčárkem. Konstrukci nelze demolovat na místě, ani snášet v celku. Bude třeba zřídit provizorní podepření v místě všech kontaktních spár segmentů. Toto provizorní podepření povede k dočasnému omezení průjezdu ul. Pod Krejčárkem v obou směrech. Konstrukci pak bude třeba v místě spár rozřezat a snést po částech. Během demolice bude třeba též stabilizovat vnitřní podporu spojitého nosníku, před snášením západní části konstrukce bude třeba nosnou konstrukci odříznout od střední stojky.
