ke smlouvě o dílo č. S946/2024/552 Velemín 169 – projektová  
dokumentace

# STAVEBNĚ TECHNICKÝ PRŮZKUM

Objekt stávajícího RD

**AKCE: Velemín 169, Velemín**

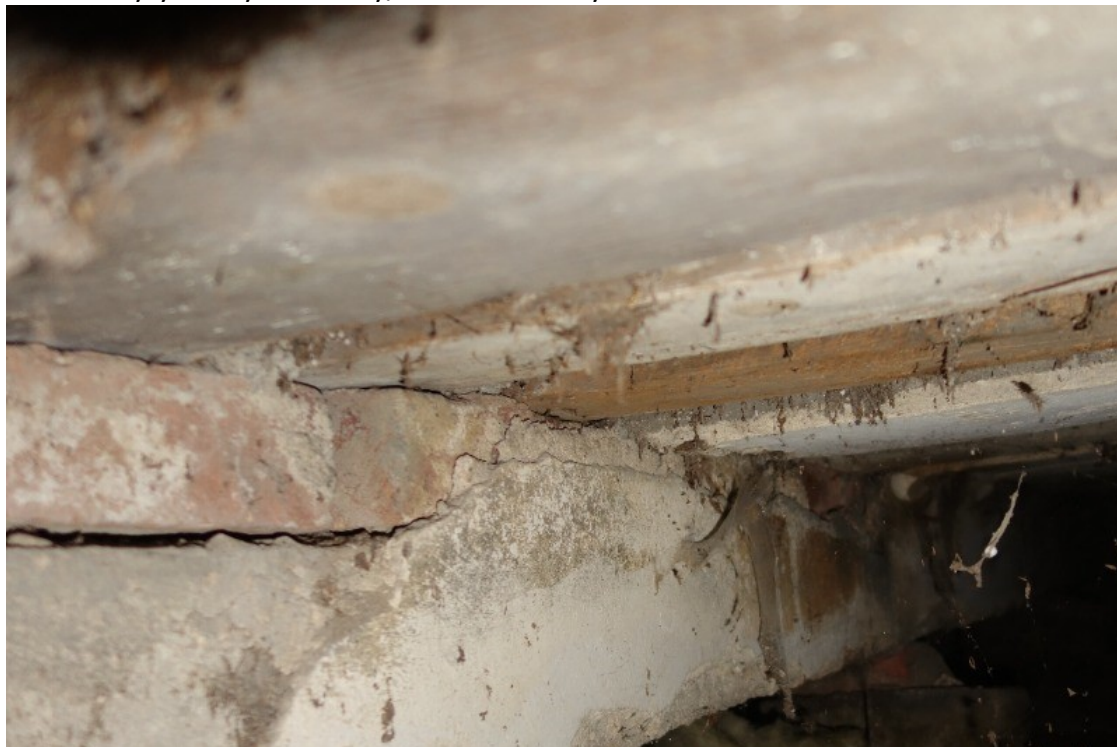
V sondě **2NP-S01-A** bylo zjištěno, že nosná stropní konstrukce je tvořená betonovými PZD deskami doplněné o fošnové mezipole. PZD desky jsou uloženy příčně, na příčky v nižším podlaží. V místě pod plnou vazbou krovu se sloupkem je ve stropním meziprostoru skrytý nosný betonový/železobetonový trám.

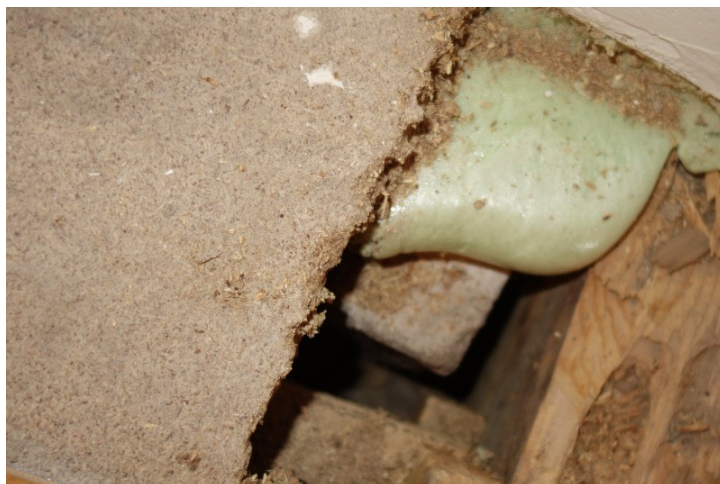
V sondě **2NP-S01-B** bylo zjištěno, že nosná stropní konstrukce je tvořená dřevěnými trámy uloženými podélně ve směru kratší strany objektu na obvodových stěnách. Dřevěné trámy jsou v dobrém stavu, průzkumem bylo zjištěno drobné poškození ve zhlaví. V rámci budoucích stavebních prací doporučuji při odstranění podlah kontrolu všech stropnic, plošné čištění prvků stropní konstrukce a nástřik přípravkem ochrany dřeva.

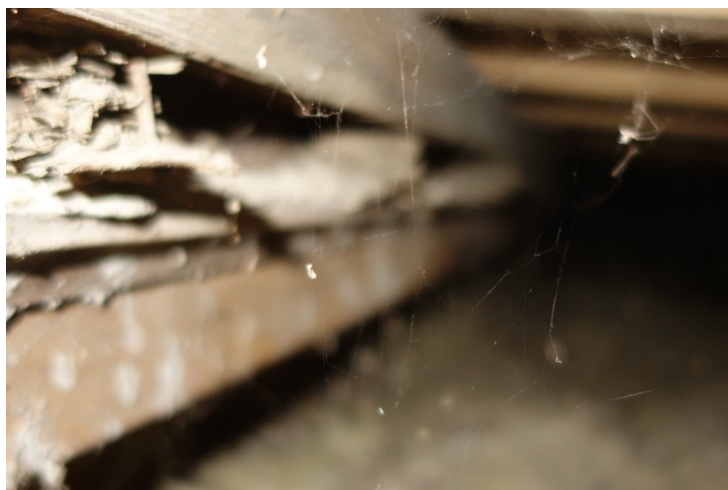
V sondě **2NP-S03** bylo zjištěno, že nosná stropní konstrukce je tvořená dřevěnými trámy uloženými příčně ve směru delší strany objektu na štítovou stěnu a příčku. Dřevěné trámy jsou v dobrém stavu, průzkumem bylo zjištěno drobné povrchové poškození. V rámci budoucích stavebních prací doporučuji při odstranění podlah kontrolu všech stropnic, plošné čištění prvků stropní konstrukce a nástřik přípravkem ochrany dřeva.

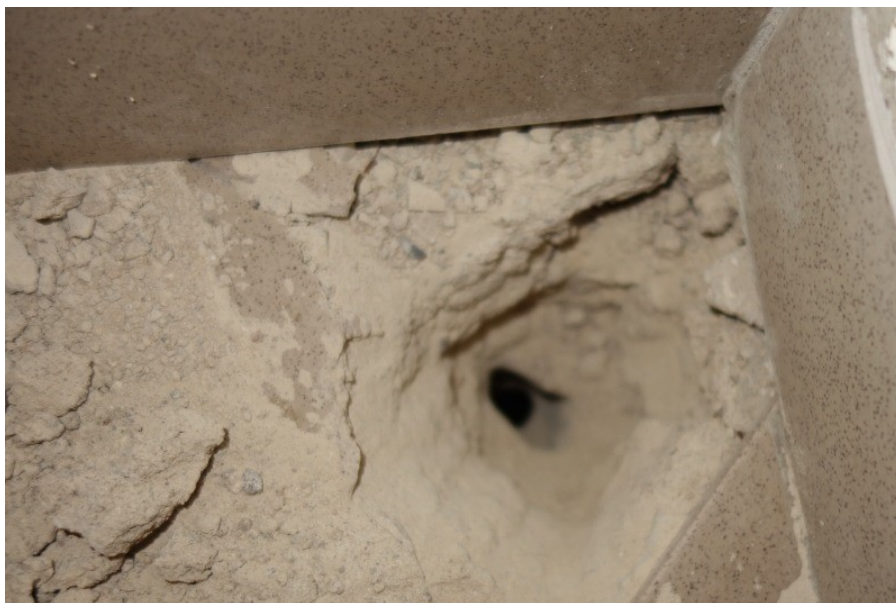
**Skladba podlahy 2NP-S04 (chodba):**

- keramická dlažba, 8mm
- cementový potěr, 10mm
- betonová mazanina, 80mm
- PZD betonový panel, 80mm
- vzduchová mezera, 300mm
- izolace, minerální vlna, 60mm
- souvrství podhledu SDK

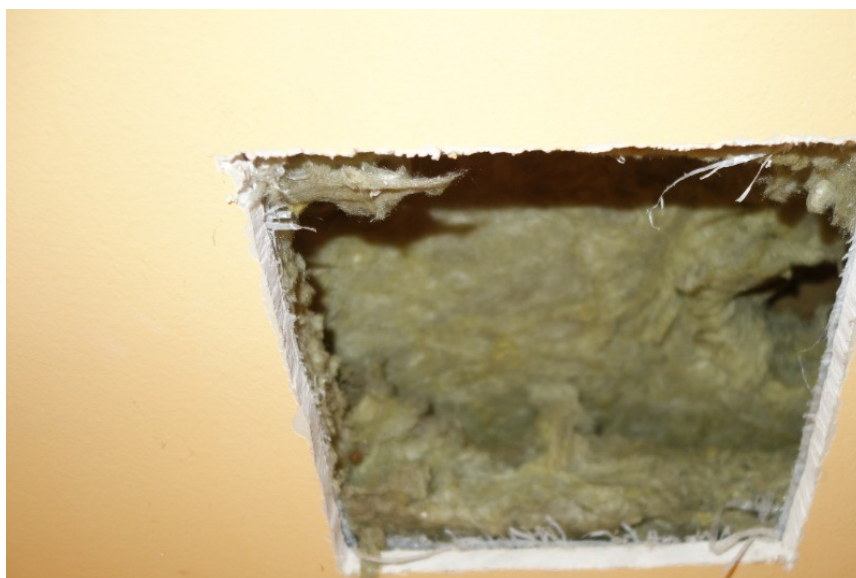
#### **Skladba střechy/šikminy 2NP-S02 (pokoj):**

- SDK, 12,5mm
- PE folie, 1mm
- vzduchová mezera s roštěm, 20mm
- vložená tepelná izolace mezi krokve
  - 2x minerální vata, 2 x 60mm (120mm)
- vzduchová mezera se stropními trámy, 190mm (krokve rozměrů 90/140mm, á 900-950mm)
- prkenné bednění
- souvrství se střešní krytinou

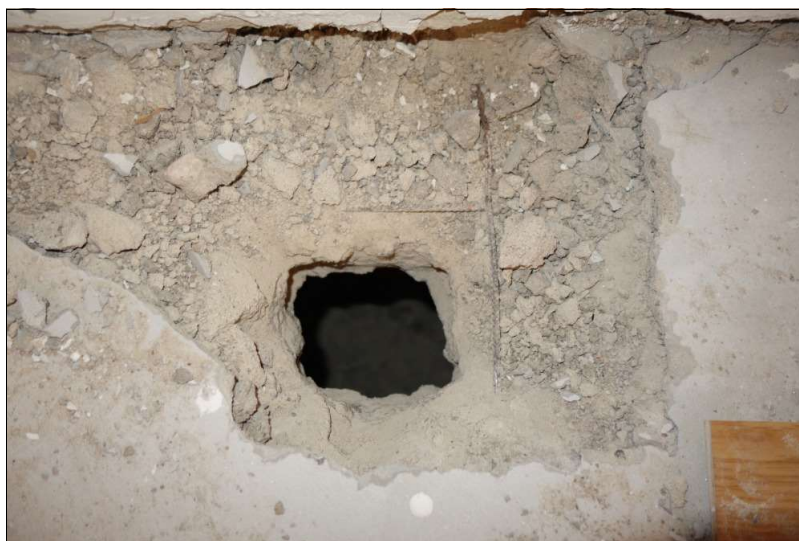
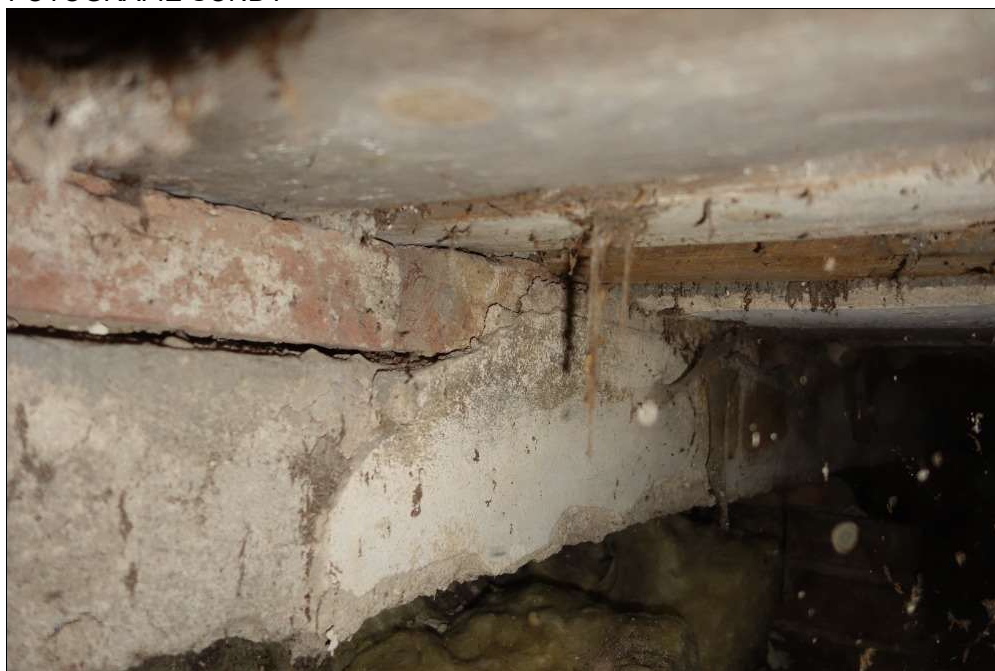
### SONDA - 2NP-S01-A

POZN.: PZD panely uložené na korunu stěny v nižším podlaží a na ocelobetonový nosník ve stropní konstrukci.  
Ocelobetonový nosník vynáší zároveň sloupky krovy

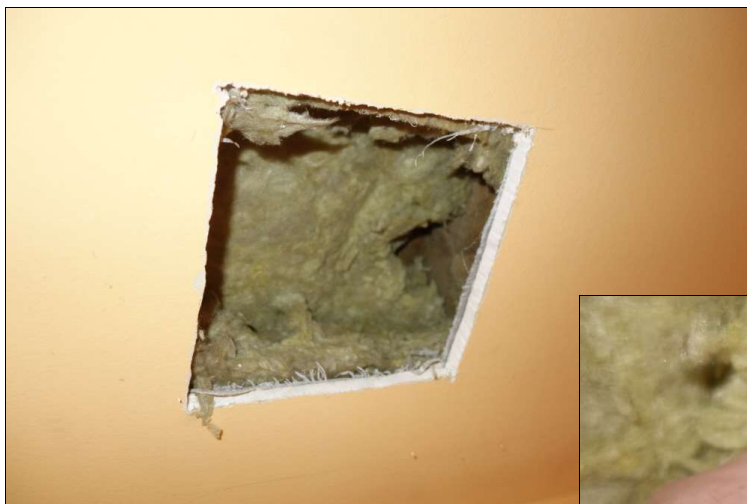
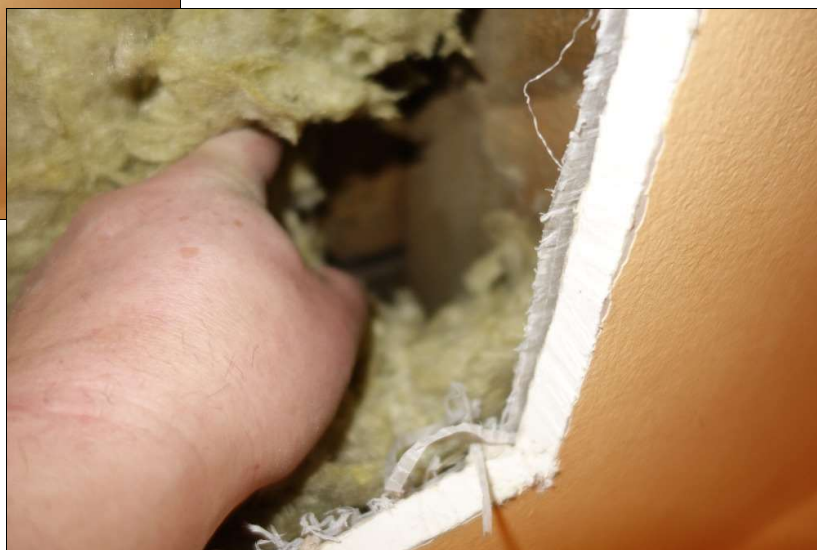
SONDA - 2NP-S02

- SDK, 12,5mm
- PE folie, 1mm
- vzduchová mezera s roštěm, 20mm
- vložená tepelná izolace mezi krokve
- 2x minerální vata, 2 x 60mm (120mm)
- vzduchová mezera se stropními trámy, 190mm
- (krokve rozměrů 90/140mm, á 900-950mm)
- prkenné bednění
- souvství se střešní krytinou

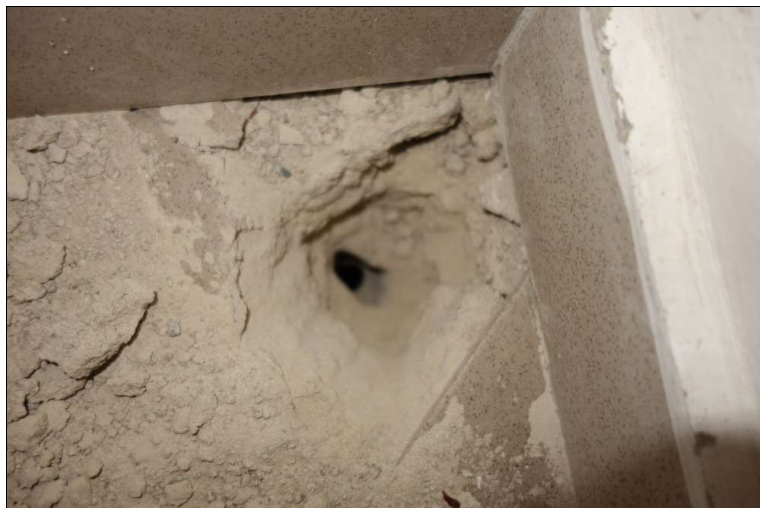
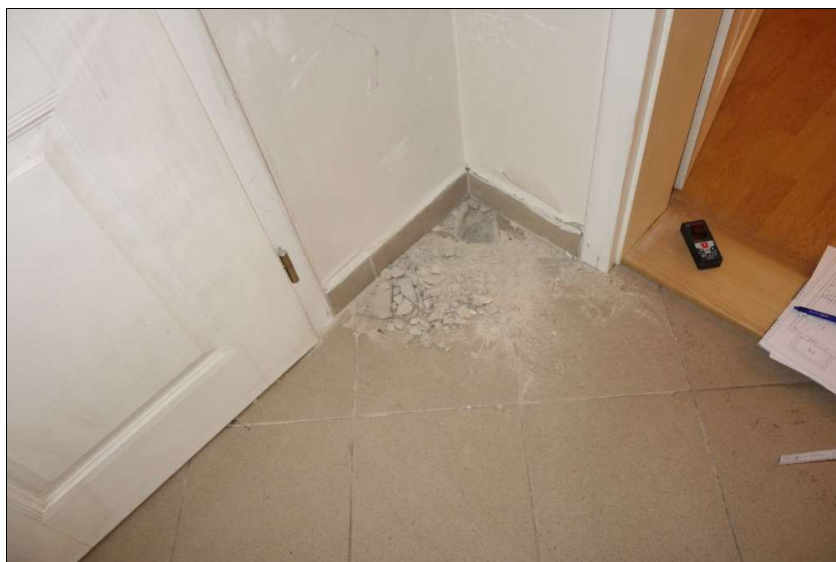
### SONDA - 2NP-S04

- keramická dlažba, 8mm
- cementový potěr, 10mm
- betonová mazanina, 80mm
- PZD betonový panel, 80mm
- vzduchová mezera, 300mm
- izolace, minerální vlna, 60mm
- souvrství podhledu SDK
