# UMĚLECKÁ HUŤ SKLENÁŘSKÁ JIŘIČKA-COUFAL

## RESTAUROVÁNÍ VITRÁŽÍ Z PROSTORU PRESBYTÁŘE KATEDRÁLY SV. VÍTA, VÁCLAVA A VOJTĚCHA NA PRAŽSKÉM HRADĚ – ETAPA 2024 / 2025

### RESTAURÁTORSKÝ ZÁMĚR

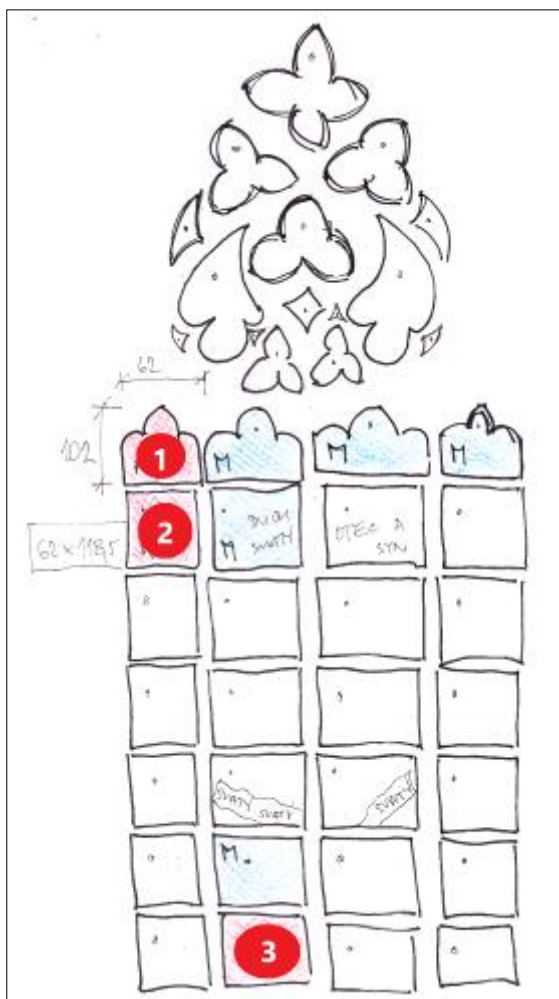
Centrálního okno

Jedná se o celkem čtyři vitrážové výplně – tři z centrálního okna a jedna z okna vpravo při pohledu zevnitř. Statika výplní je výrazně narušena - jednotlivé vitráže se hroučí vlastní vahou a olověná síť je ve všech těchto čtyřech případech výrazně zdeformovaná. Místně dochází vlivem hroucení k odtržení zavětrovacích želez od plochy vitráží, místy již obvod vitráže „vyklouzl“ zpoza krycí lišty kovového příčnicku či obvodového falce. Přestože díky hustotě a masivnosti olověné sítě není příliš velké procento skleněných segmentů poškozeno popraskáním, lze technický stav těchto vitrážových výplní označit jako havarijný.

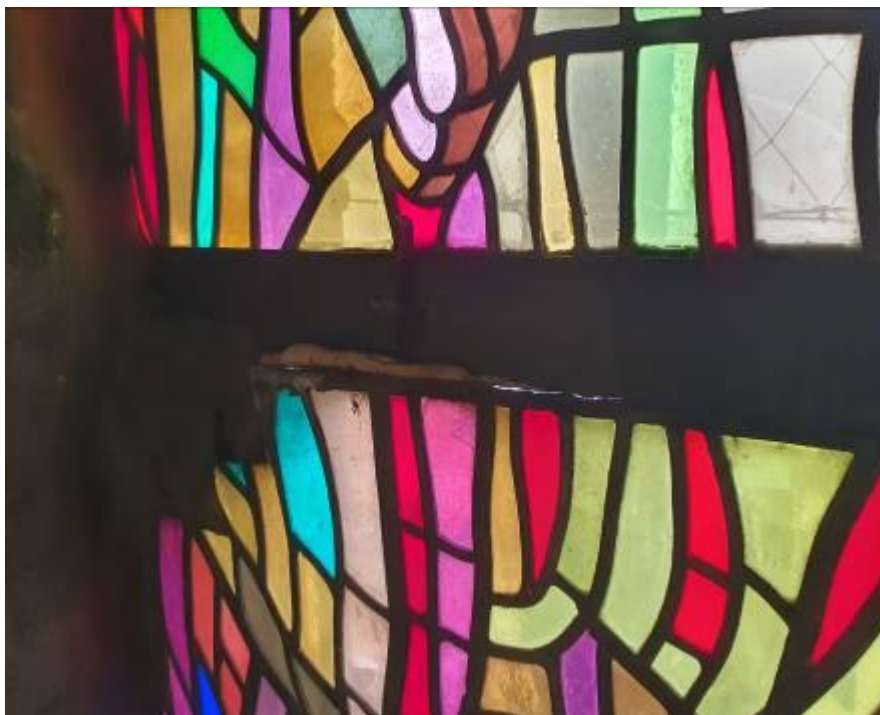
*Výplň č. 4 – důsledek hroucení se vitráže vlastní vahou – „vyklouznutí“ zpoza krycí lišty kovového příčnicku*

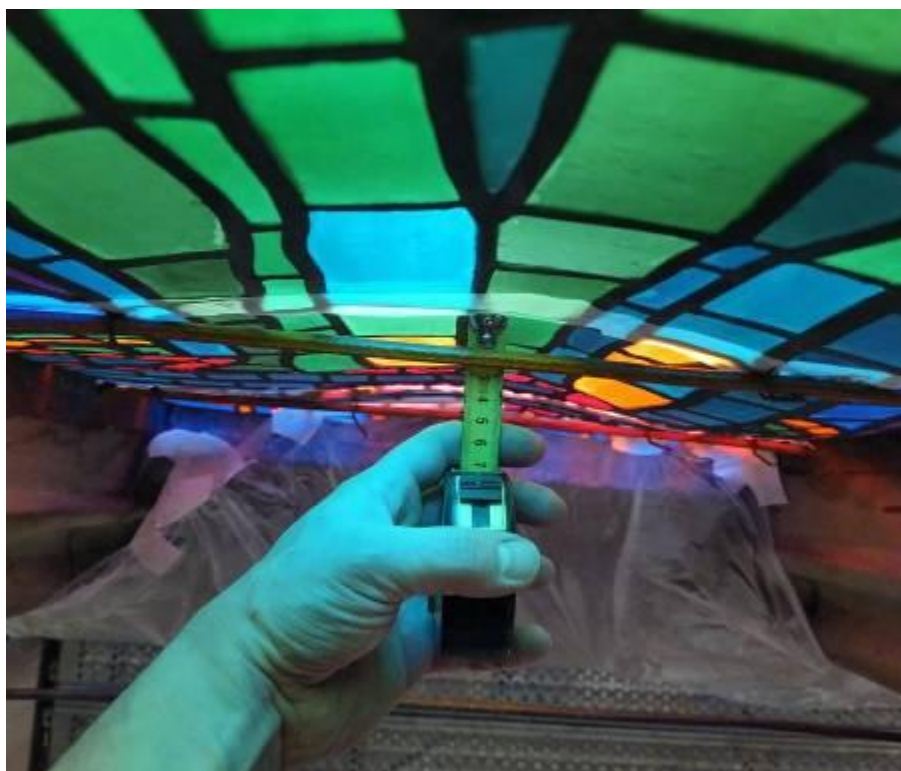
*Výplň č. 3 – důsledek hroucení se vitráže vlastní vahou – odtržení zavětrovacího železa od plochy vitráže*

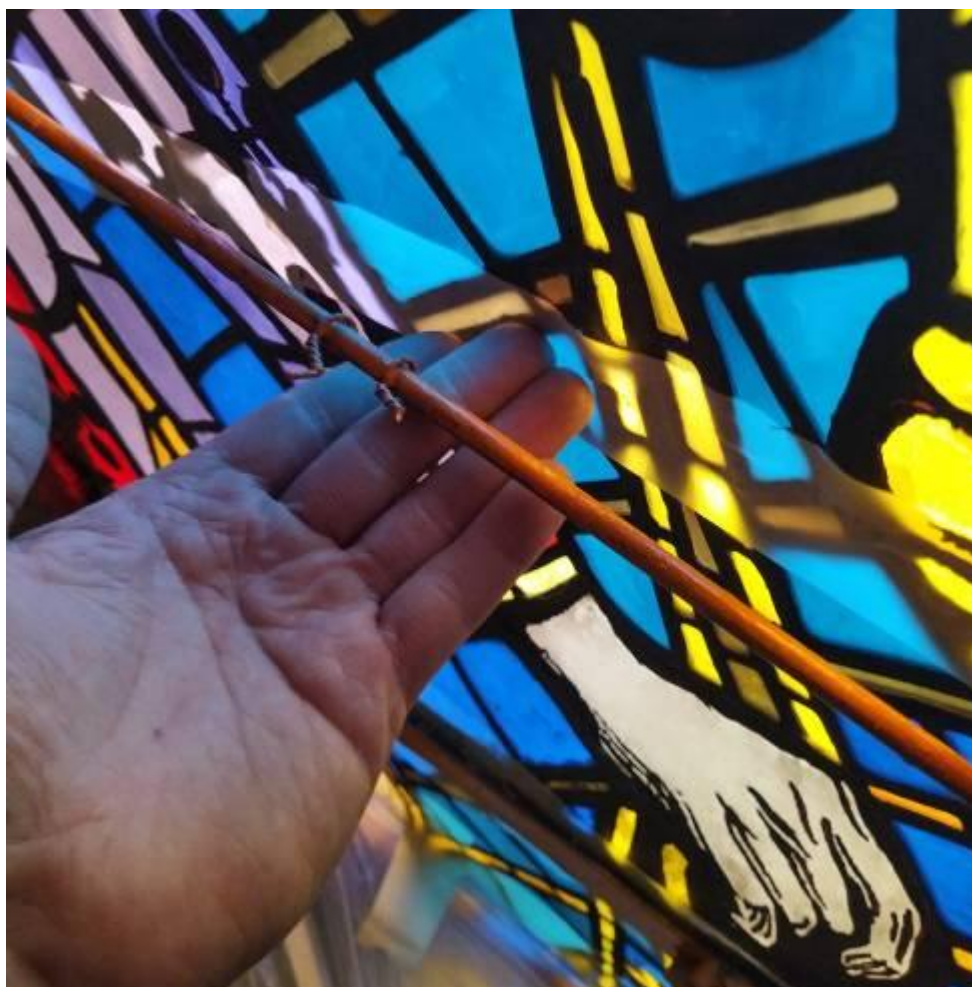
*Výplň č.2 – důsledek hroucení se vitráže vlastní vahou – odtržení zavětrovacího železa od plochy vitráže*

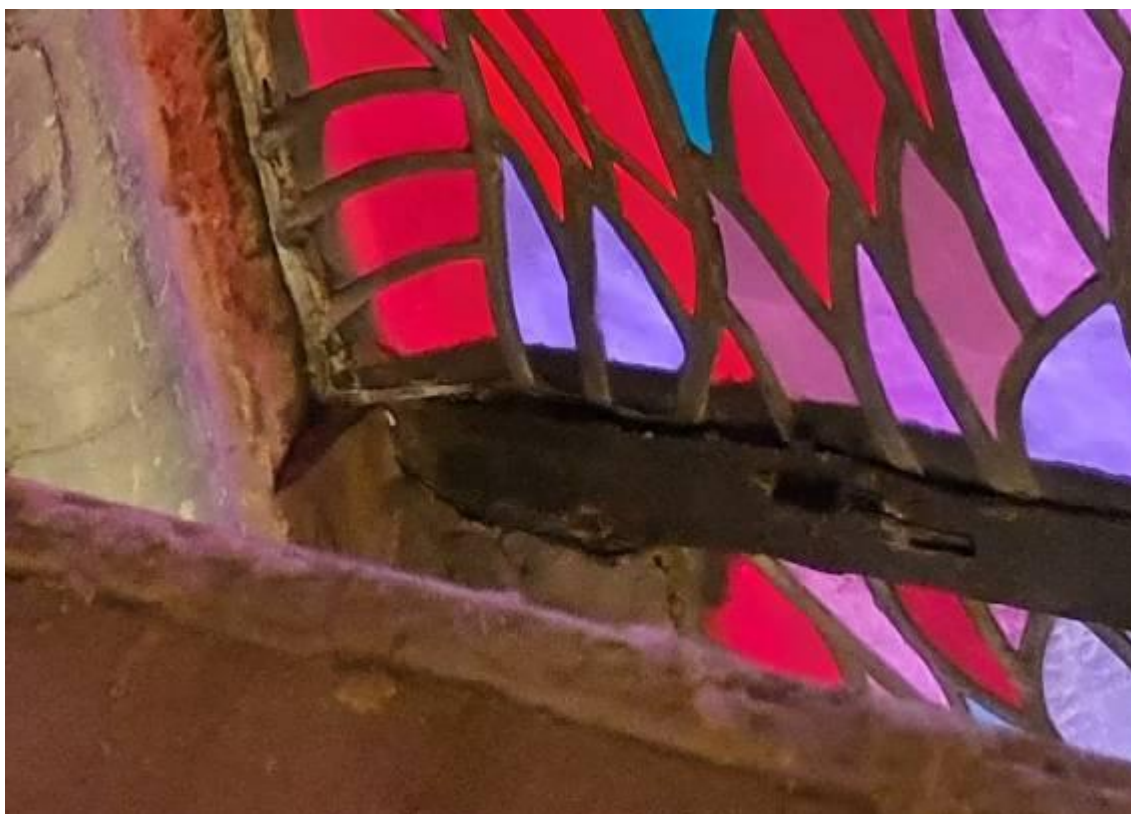
*Výplň č. 1 – důsledek hroucení se vitráže vlastní vahou – „vyklouznutí“ zpoza krycí lišty kovového příčnicku*
