## Fotodokumentace k ZL11 – Úpravy povrchů

## Fotodokumentace k ZL13 – Bourací práce - skryté, objekt SO.01

# Fotodokumentace k ZL15 – Likvidace skladby střešního pláště SO.01

## Fotodokumentace k ZL16 – Změna skladby podlah objektu SO.01

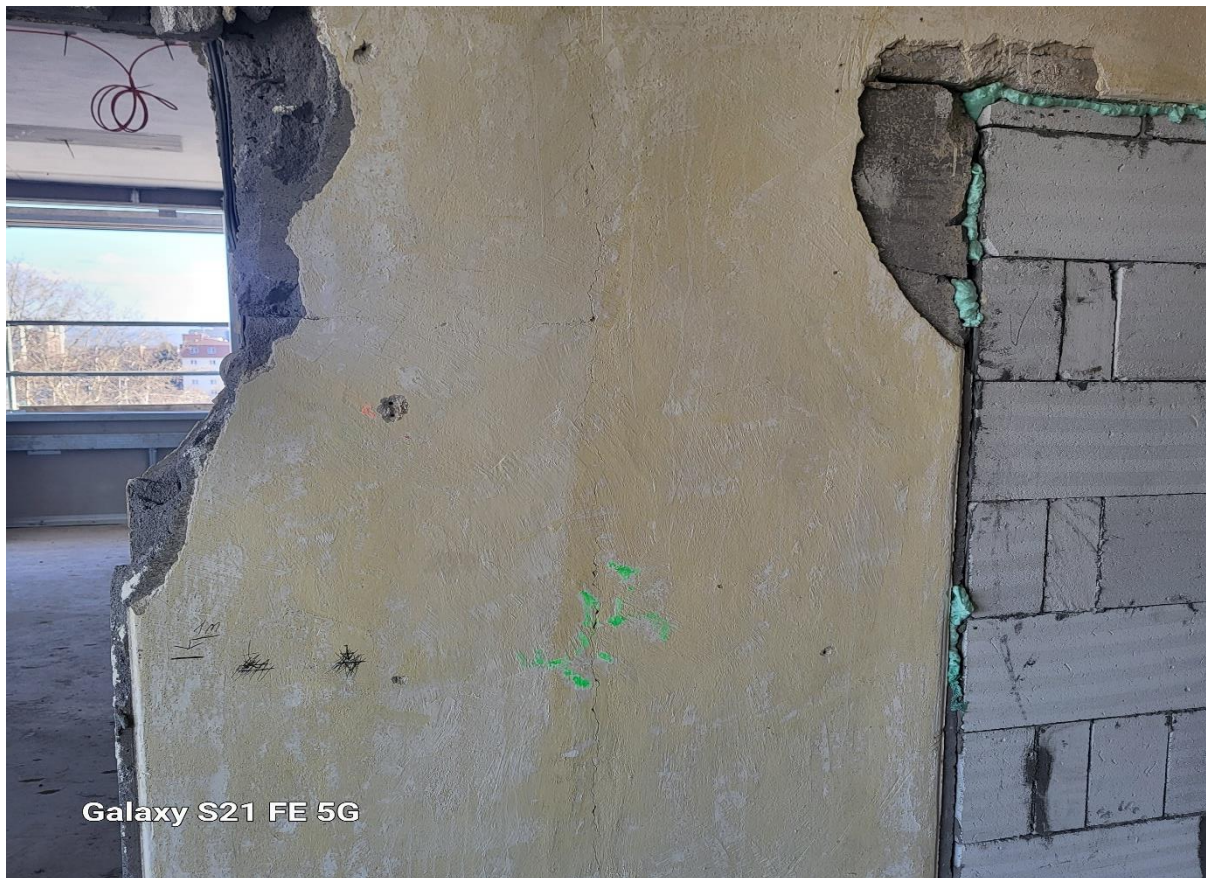
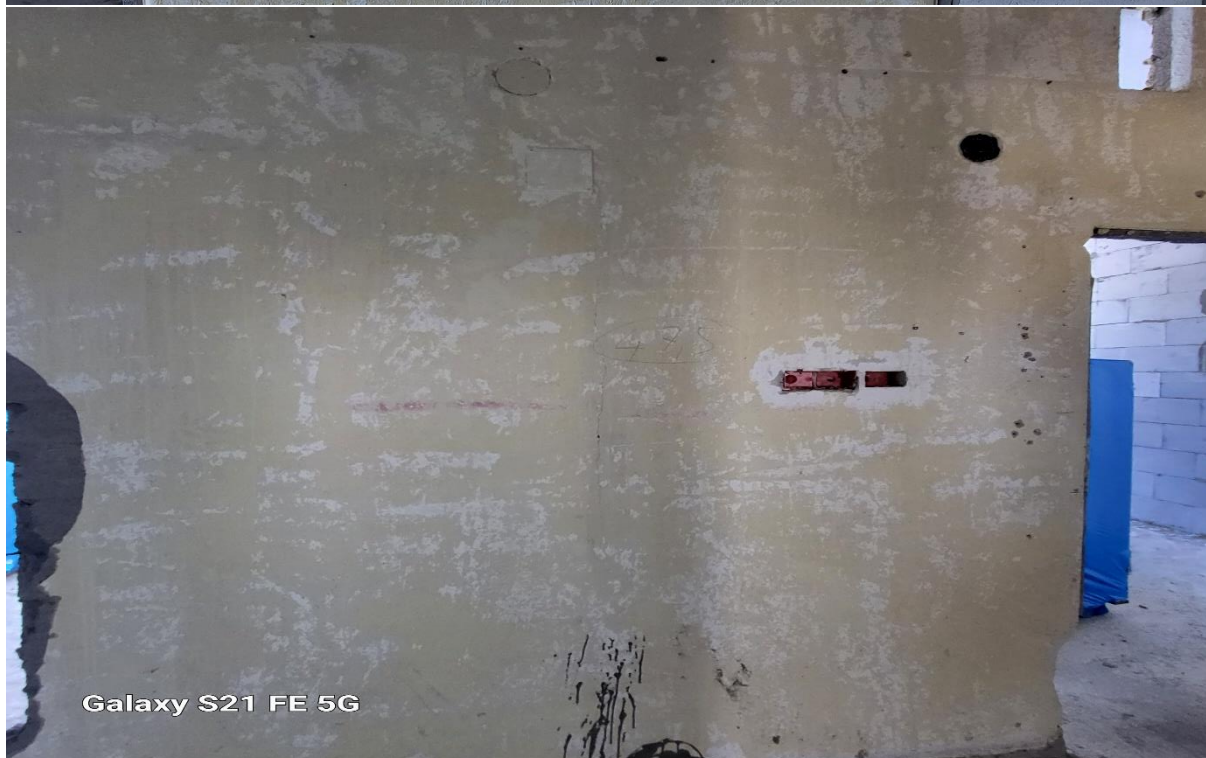
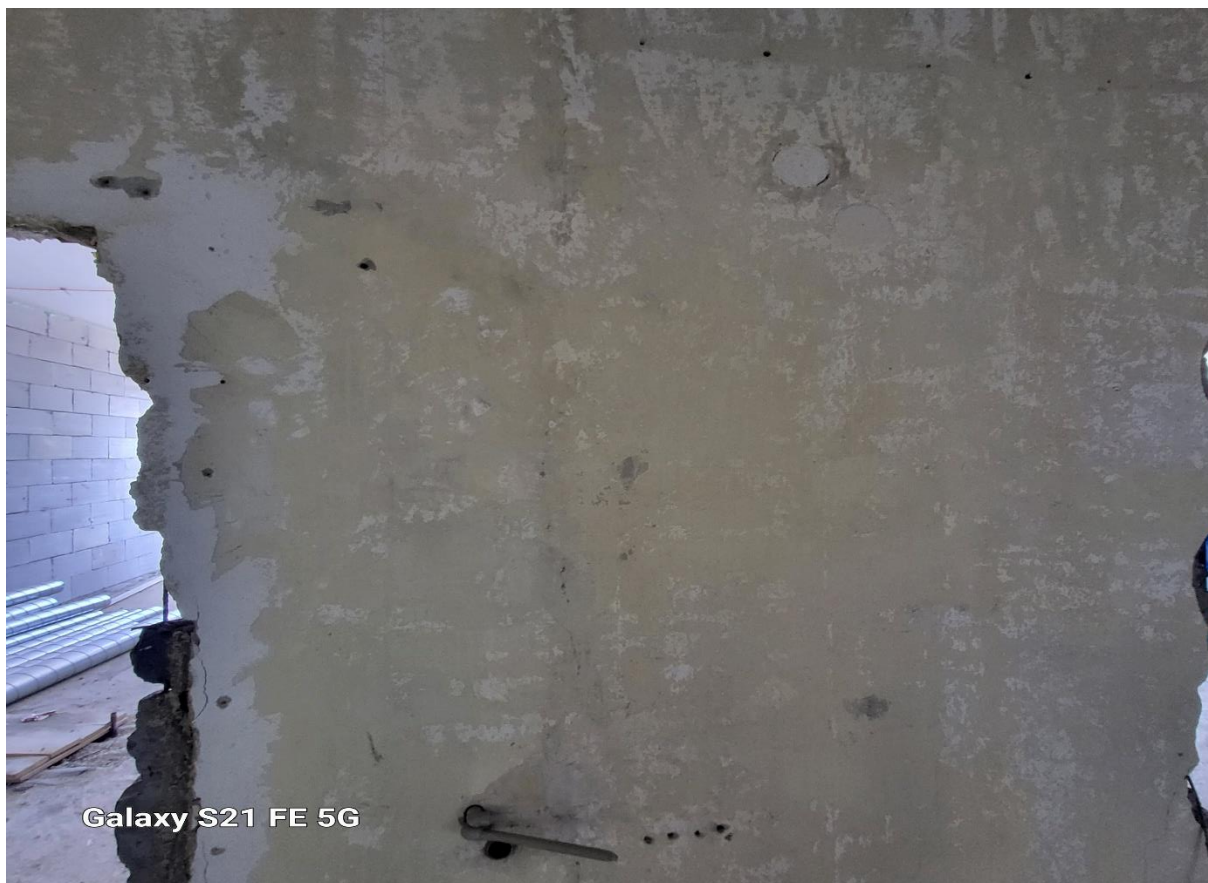
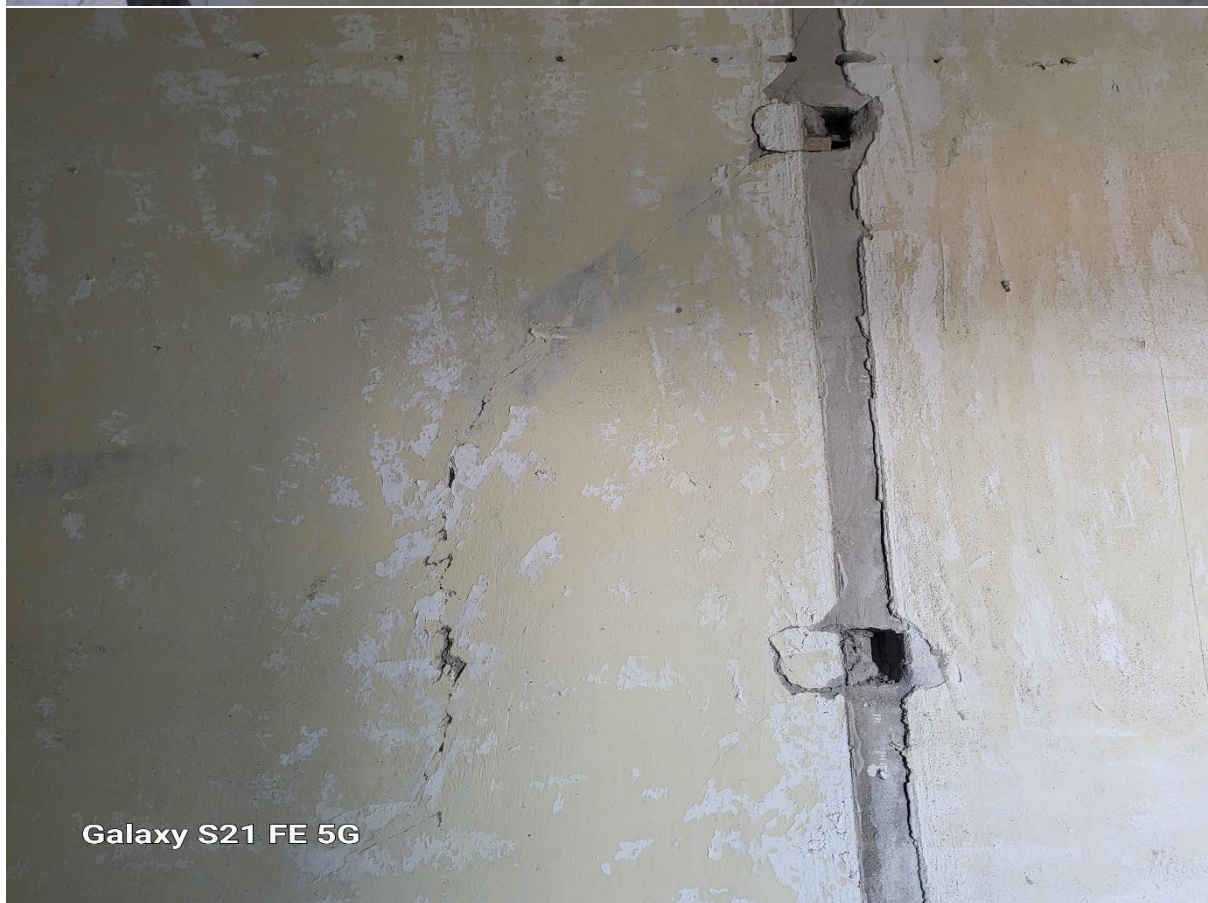
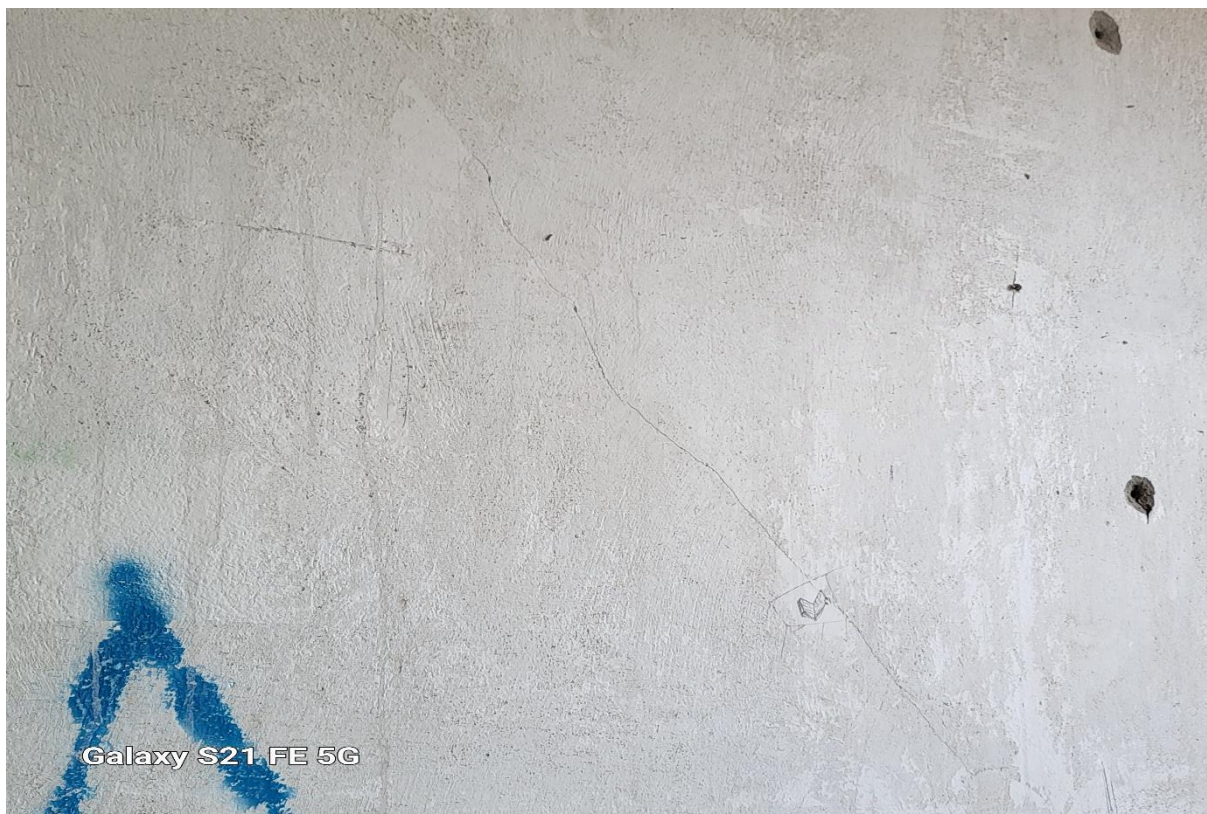
Povrchy po oškrábání maleb a tapet s defekty (vypraskání stávajících omítek)

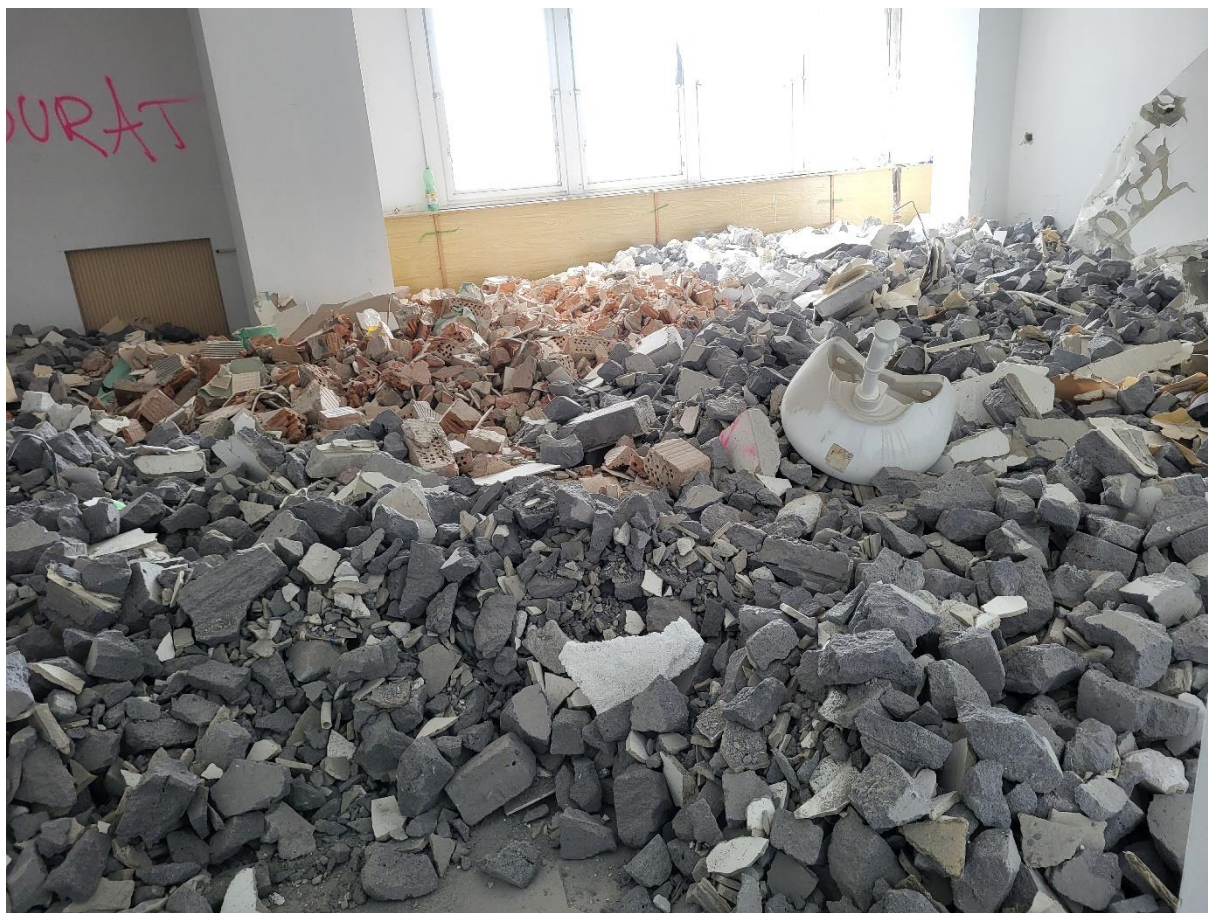
Separovaná suť z pórobetonových panelů:

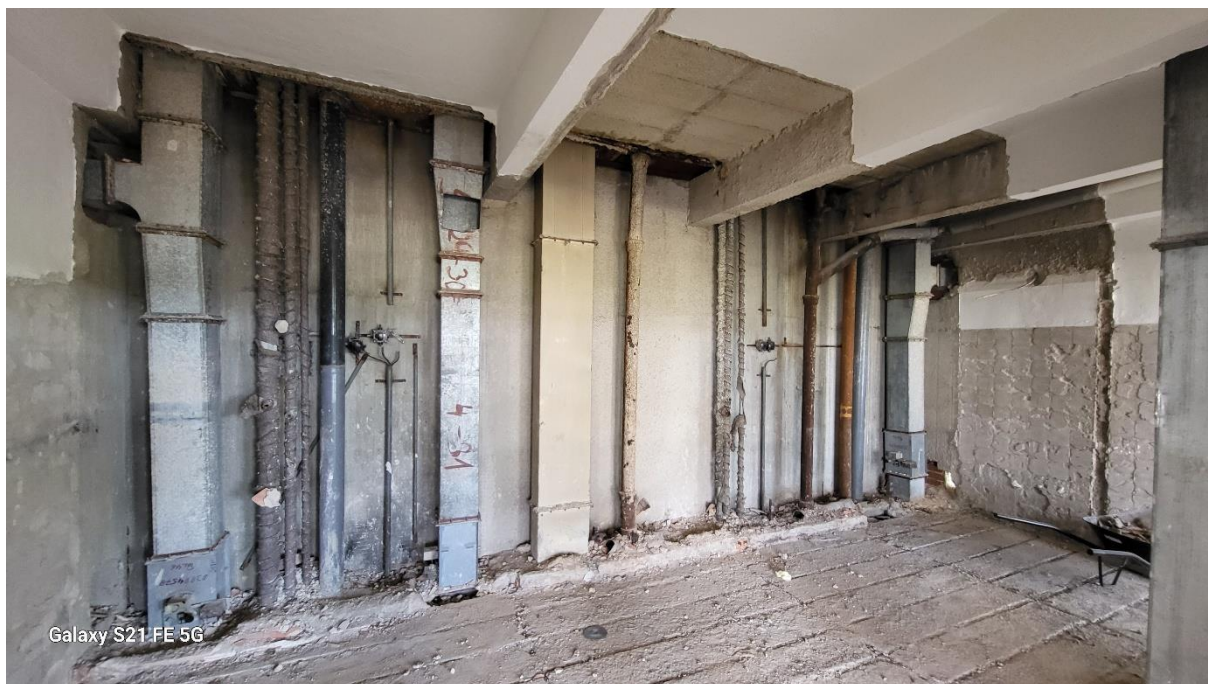
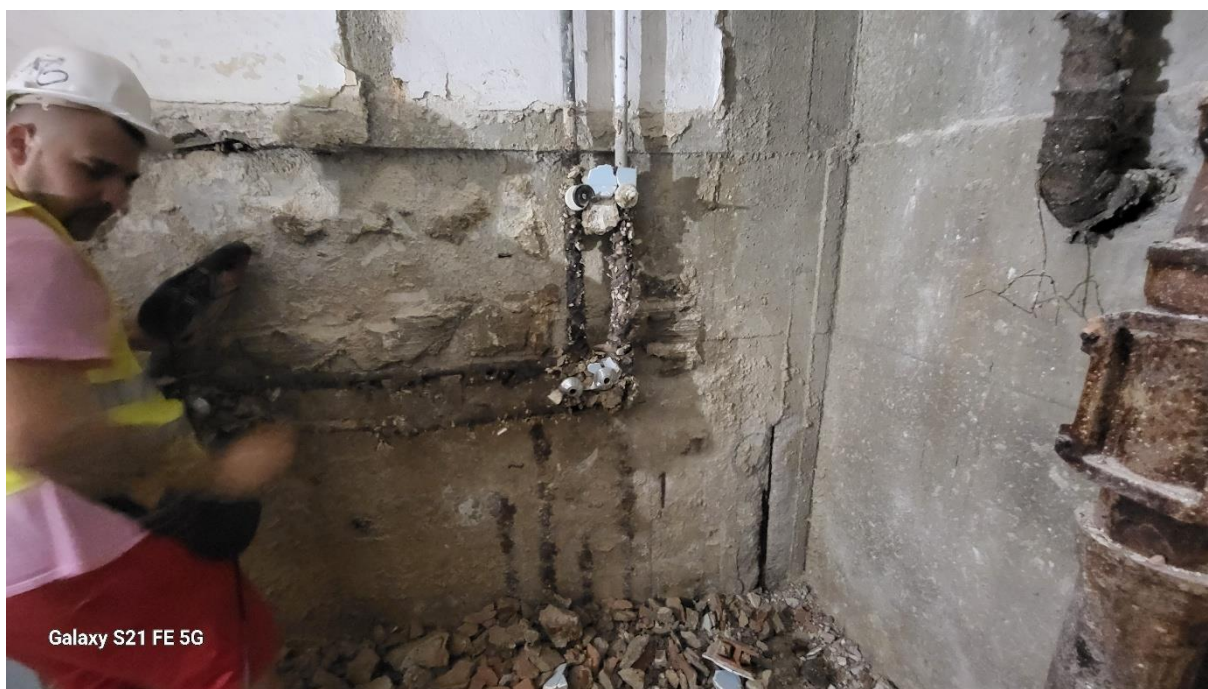
Sociální zařízení po bourání předsdívky:

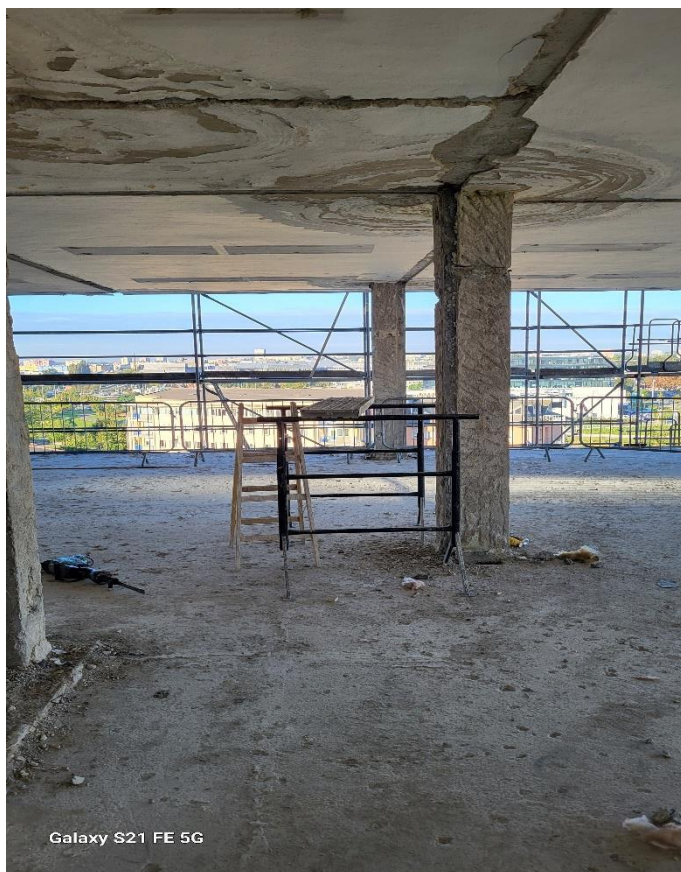
Osekání nosných pilířů:

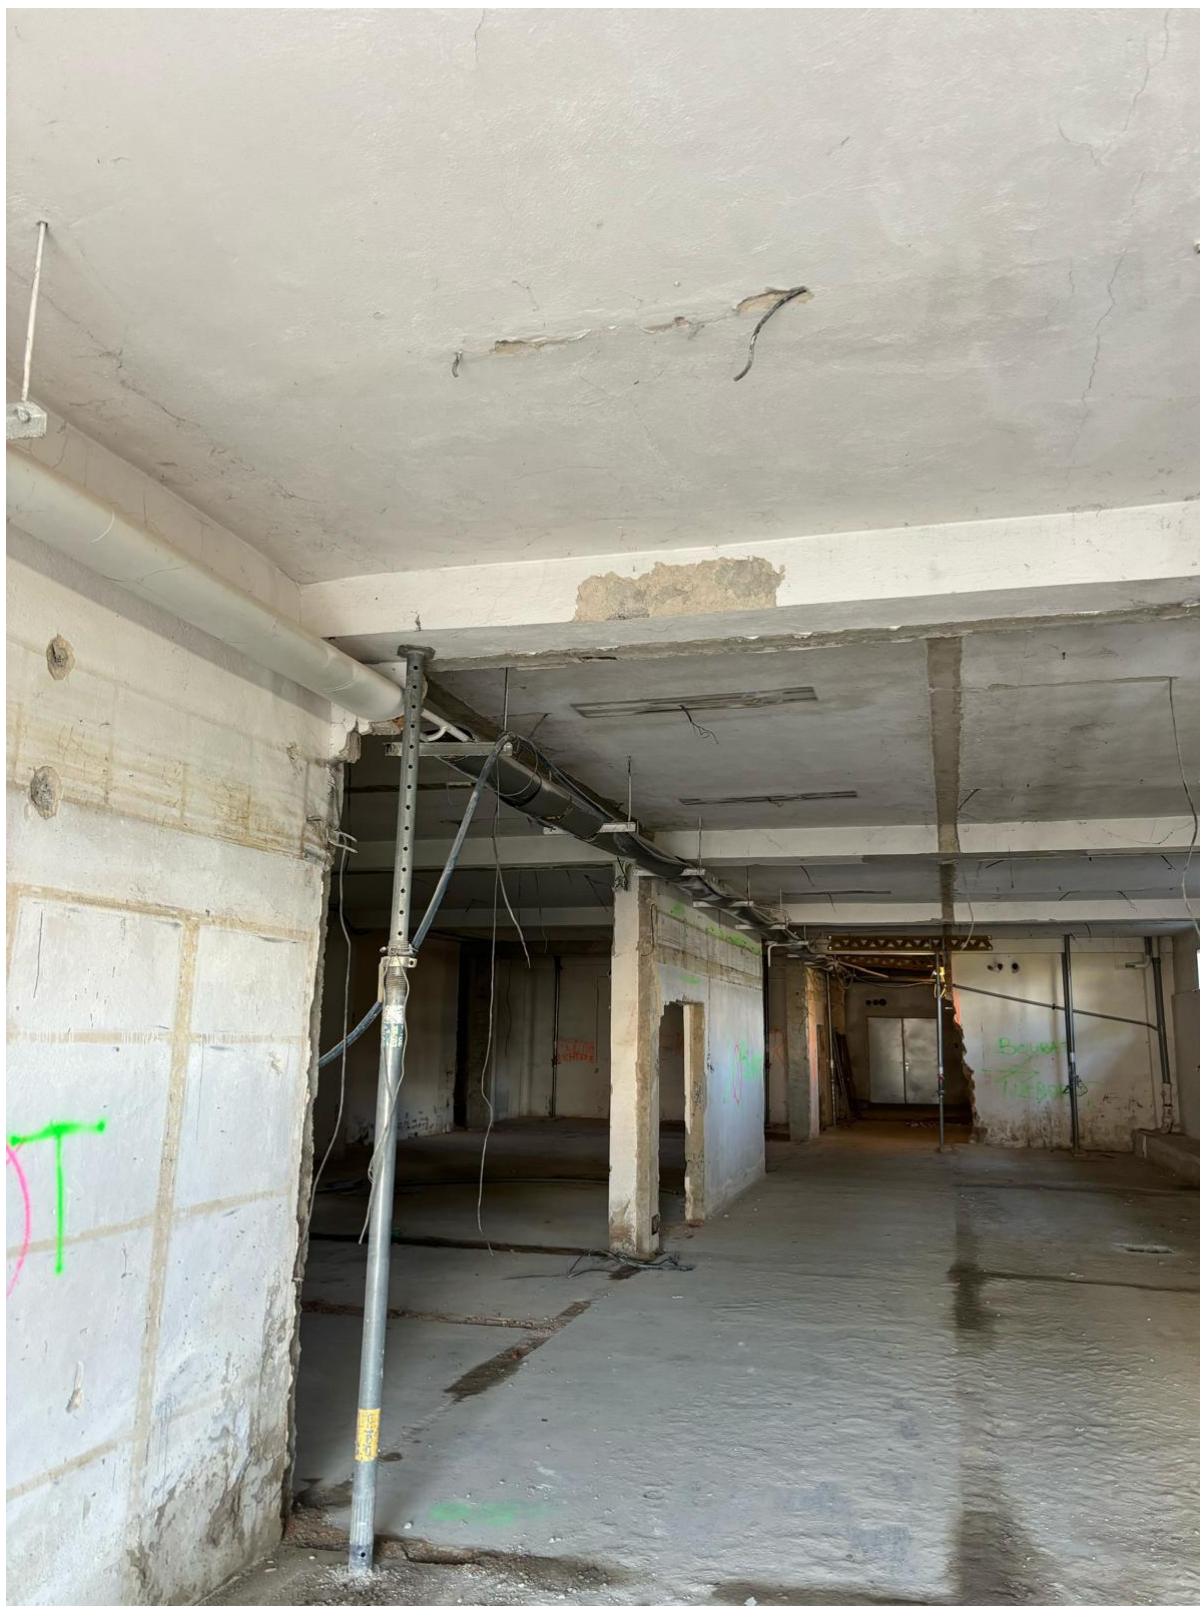
Monolitické stěny v ose 3-J/K a 3/L/M v objektu SO.01B, 1.PP

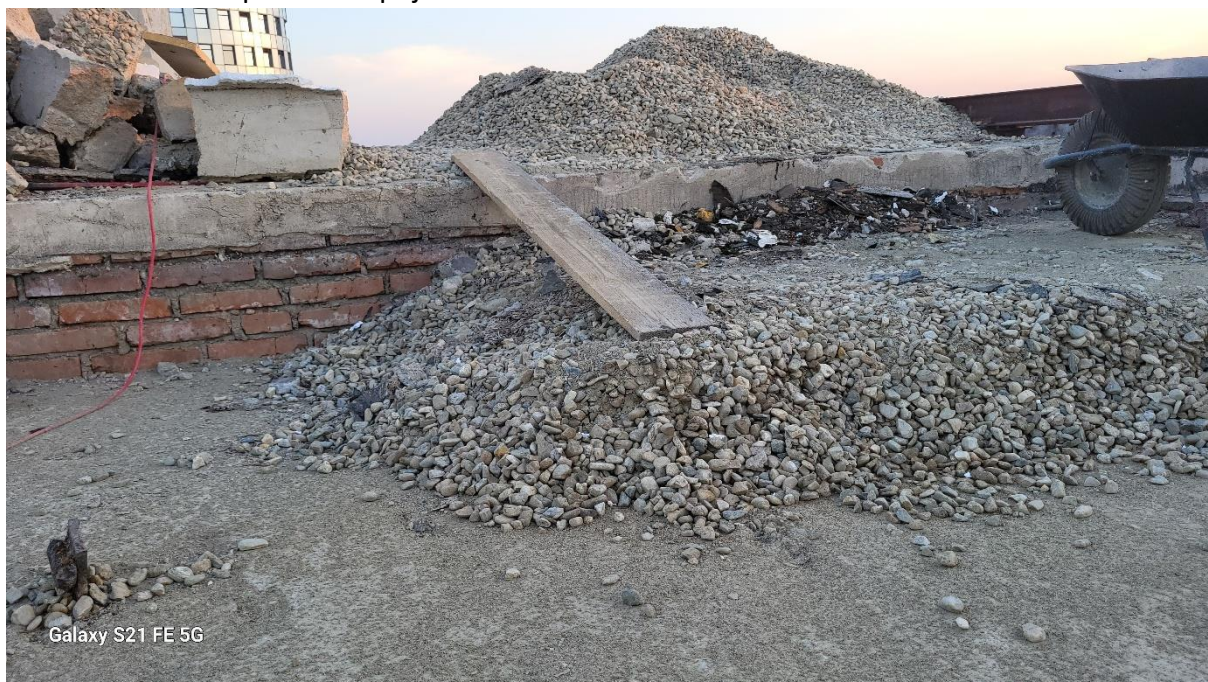
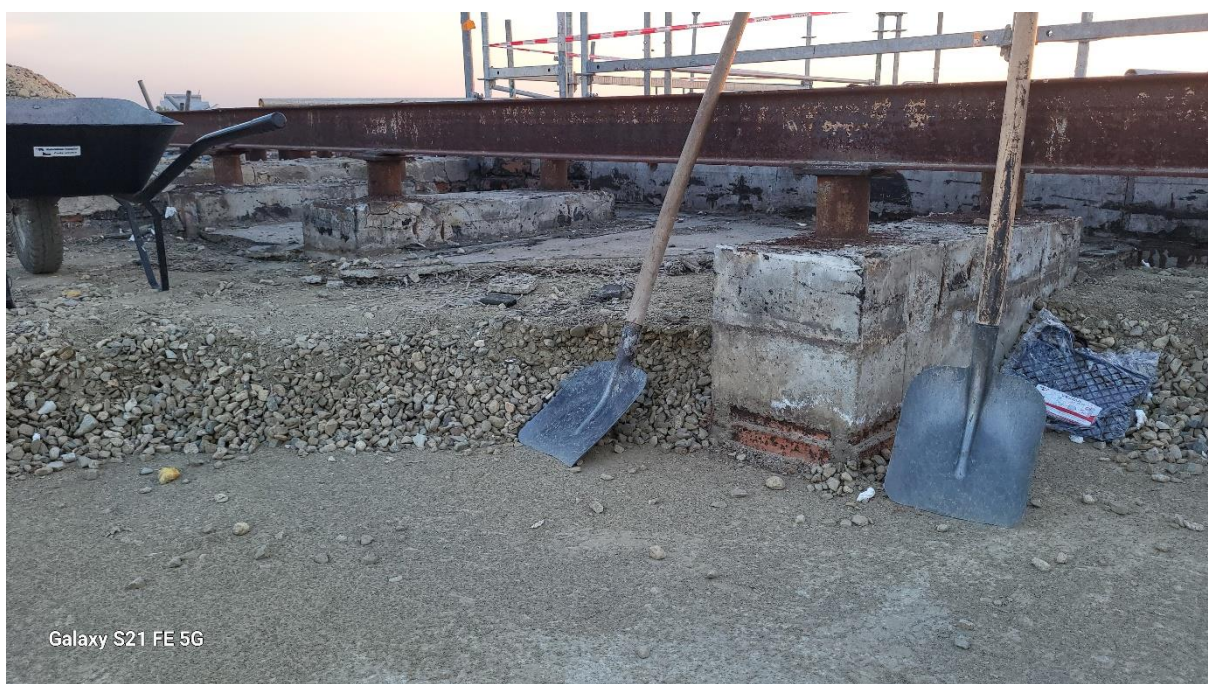
Skladba střešního pláště na spojovacím krčku:

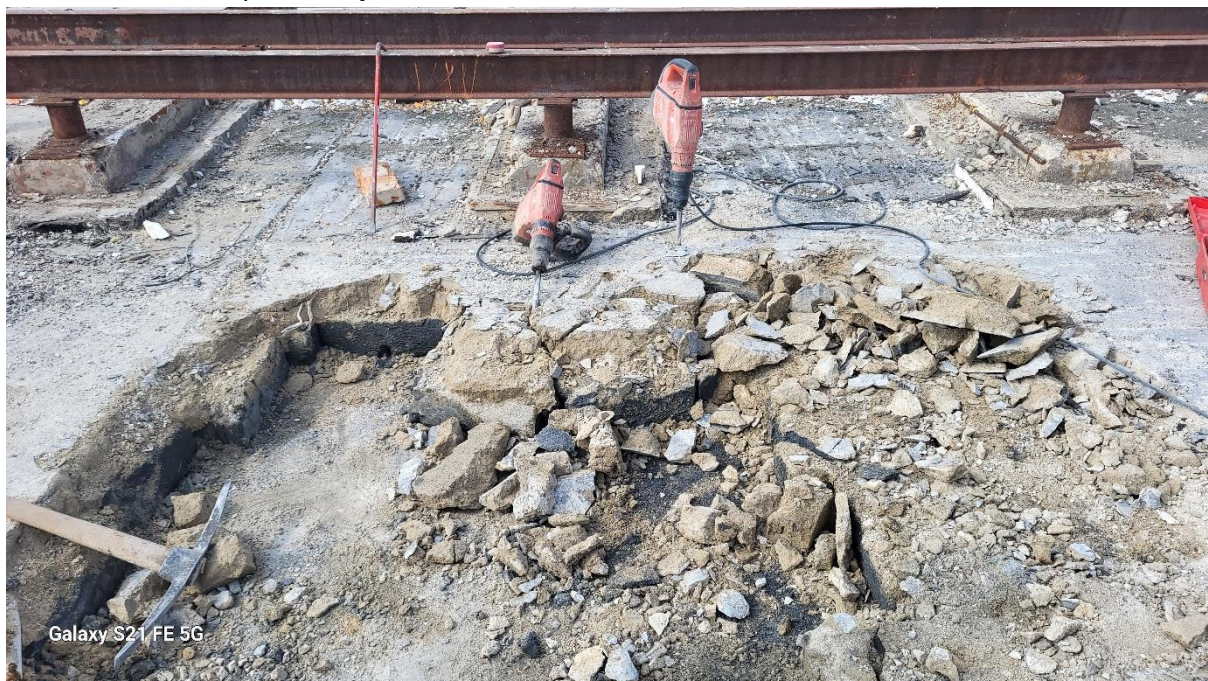
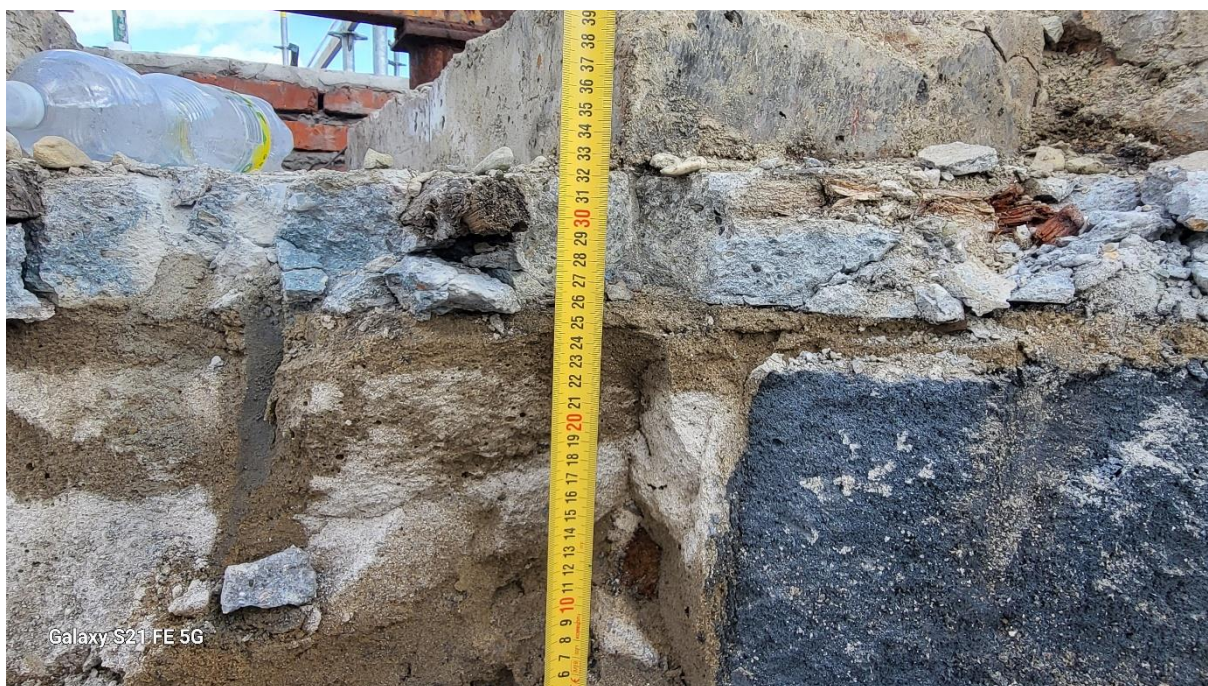
Skladba střešního pláště objektu SO.01 A

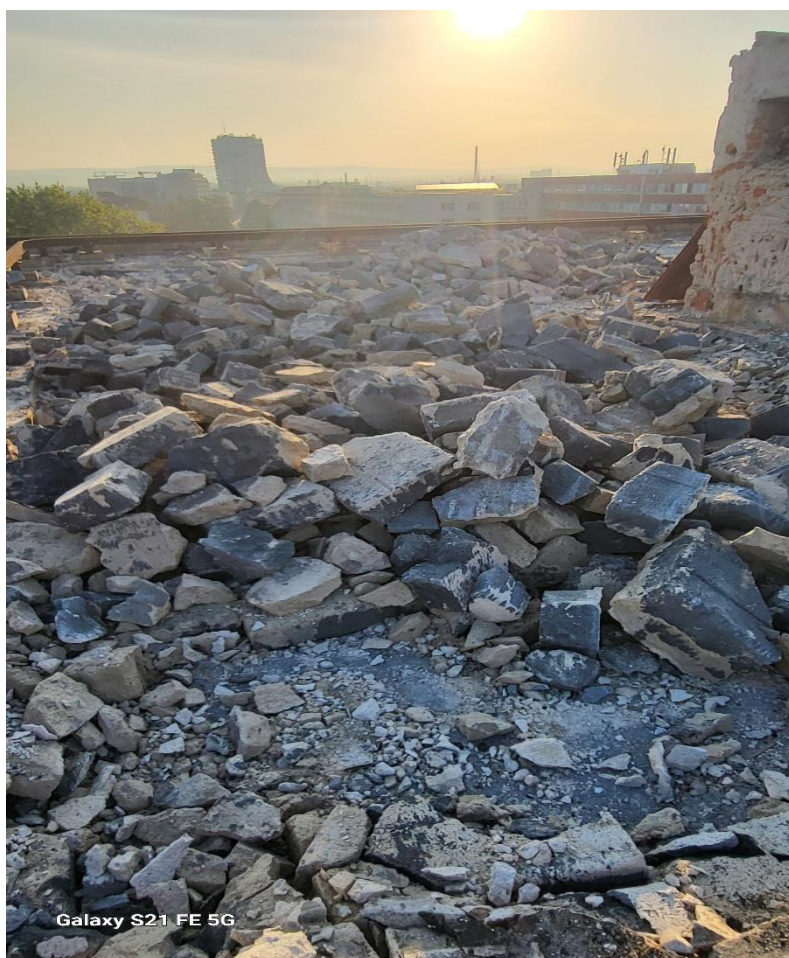
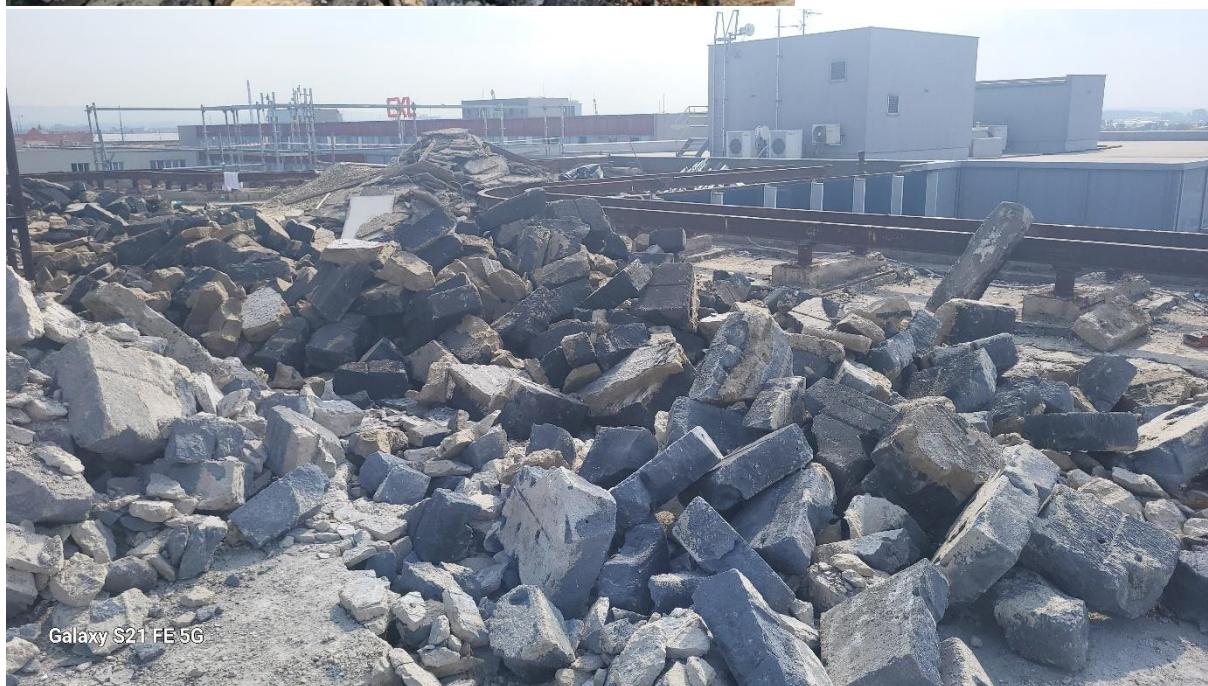
## Rozebrané části skladby SO.01 A

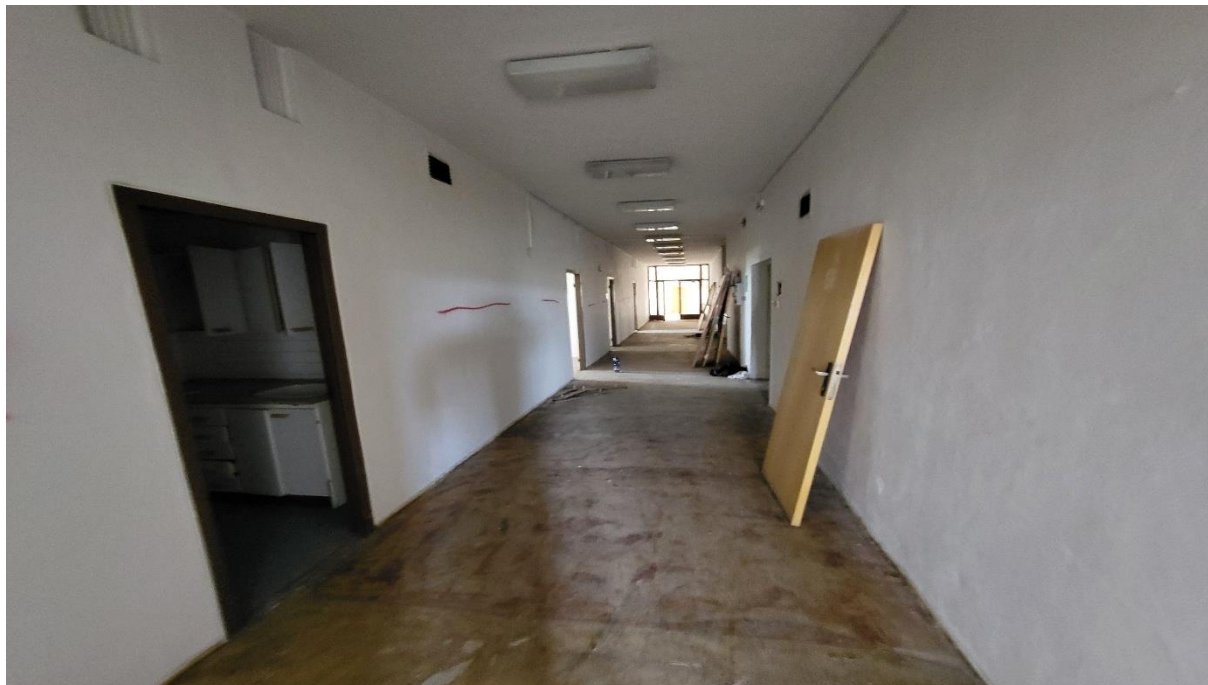
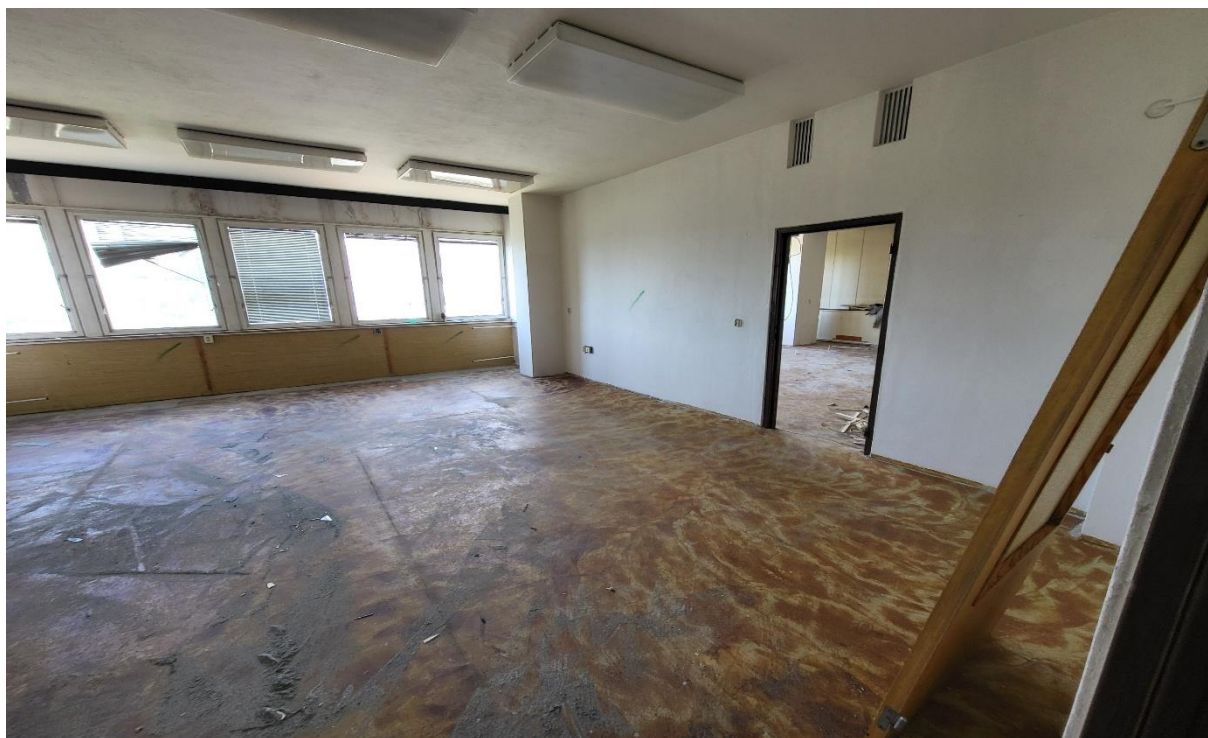
Podlahy se zbytky lepidel po odstranění krytin:

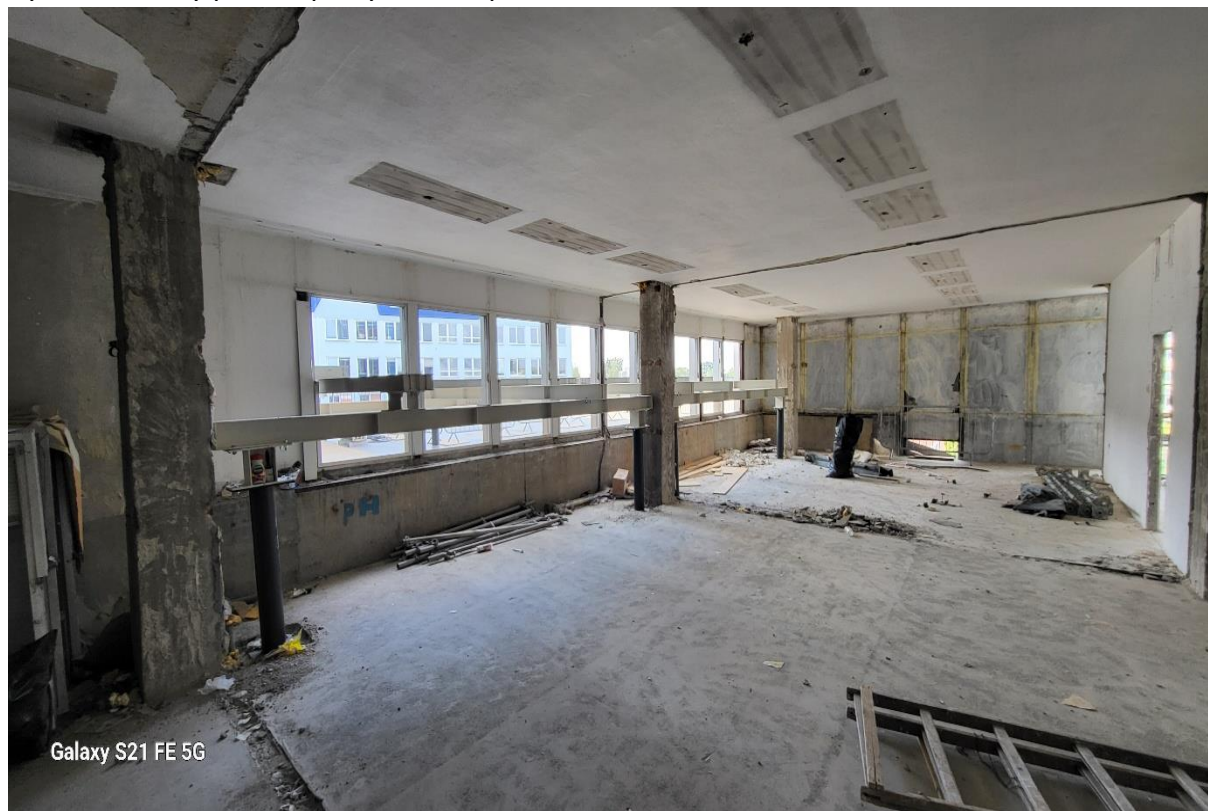
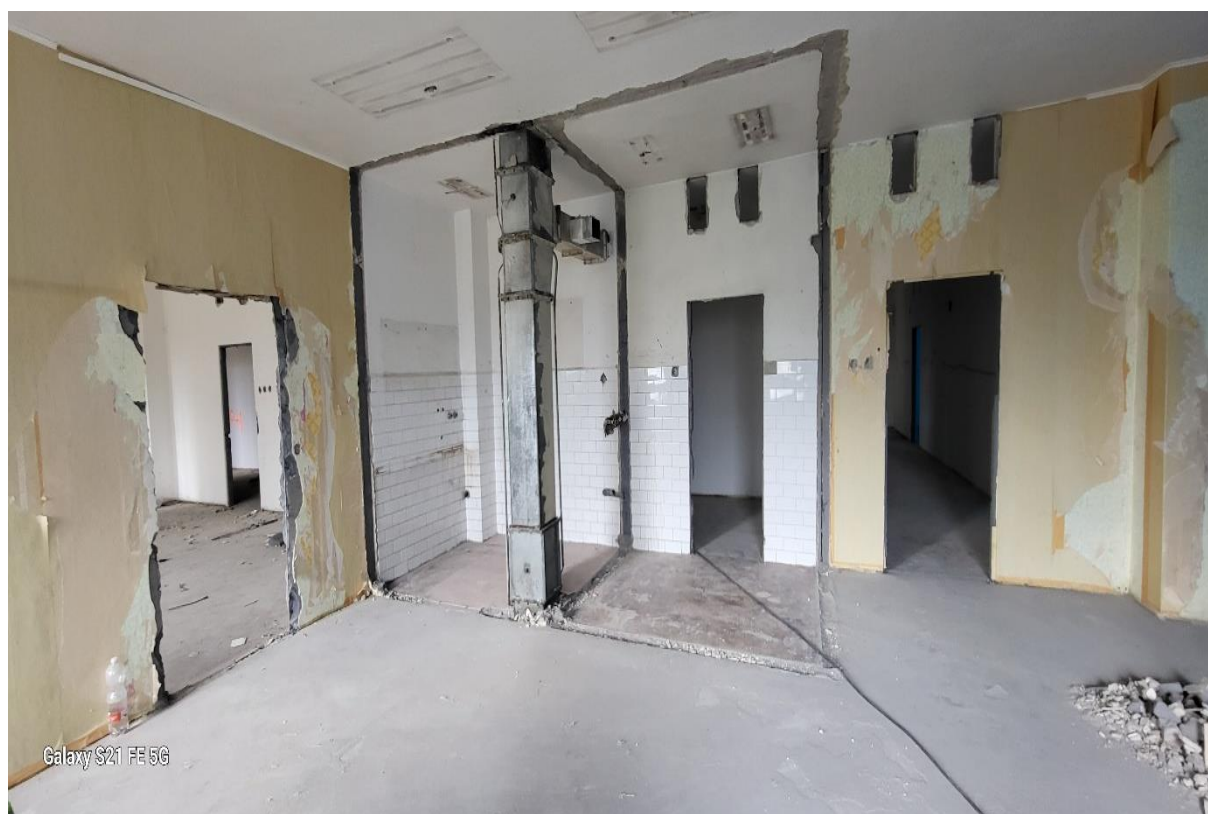
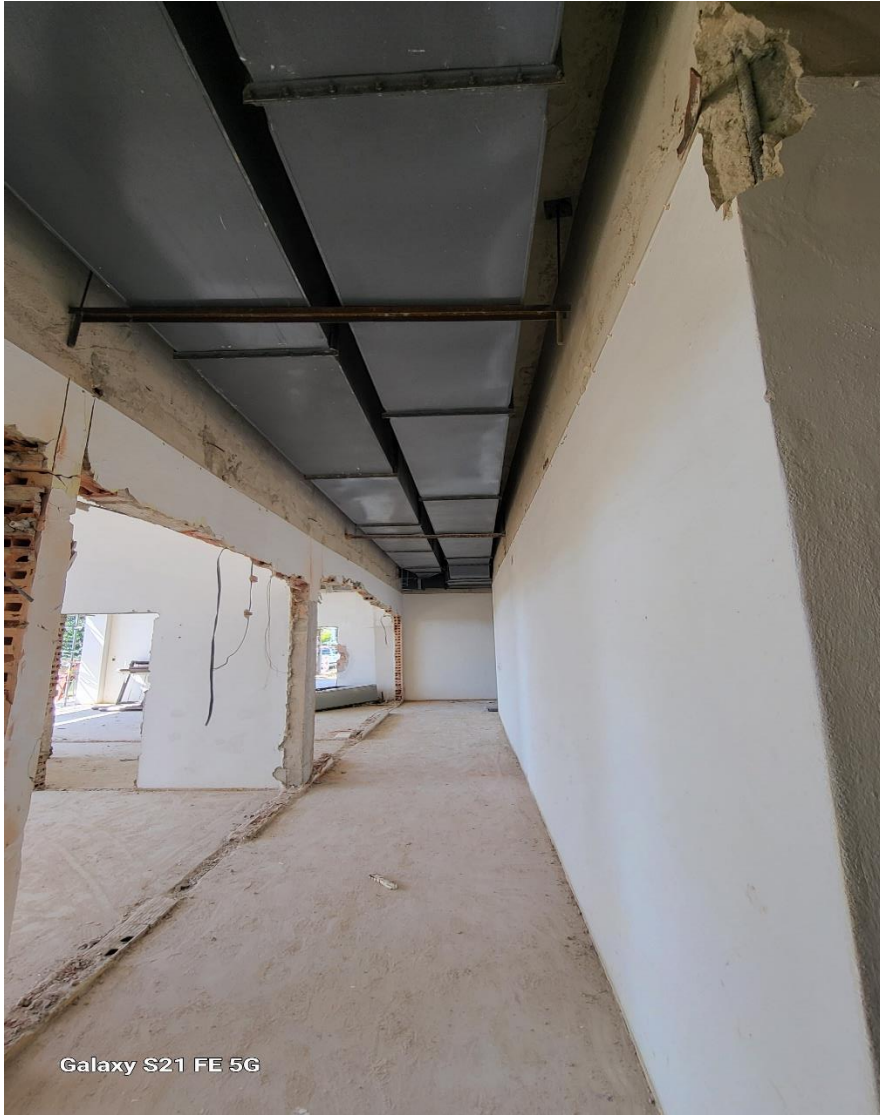
Výškové rozdíly podlah po vybourání příček:

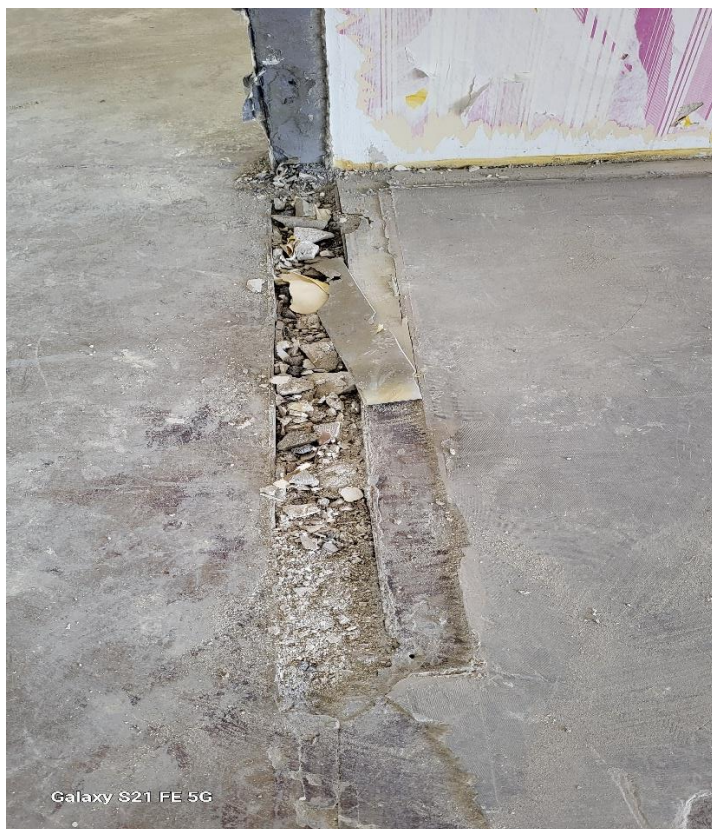
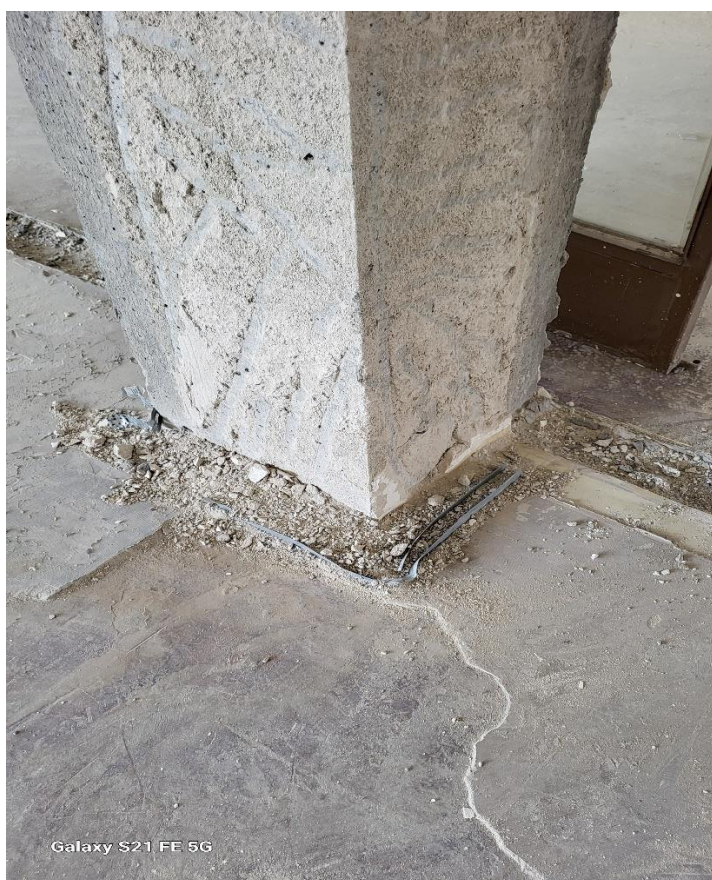
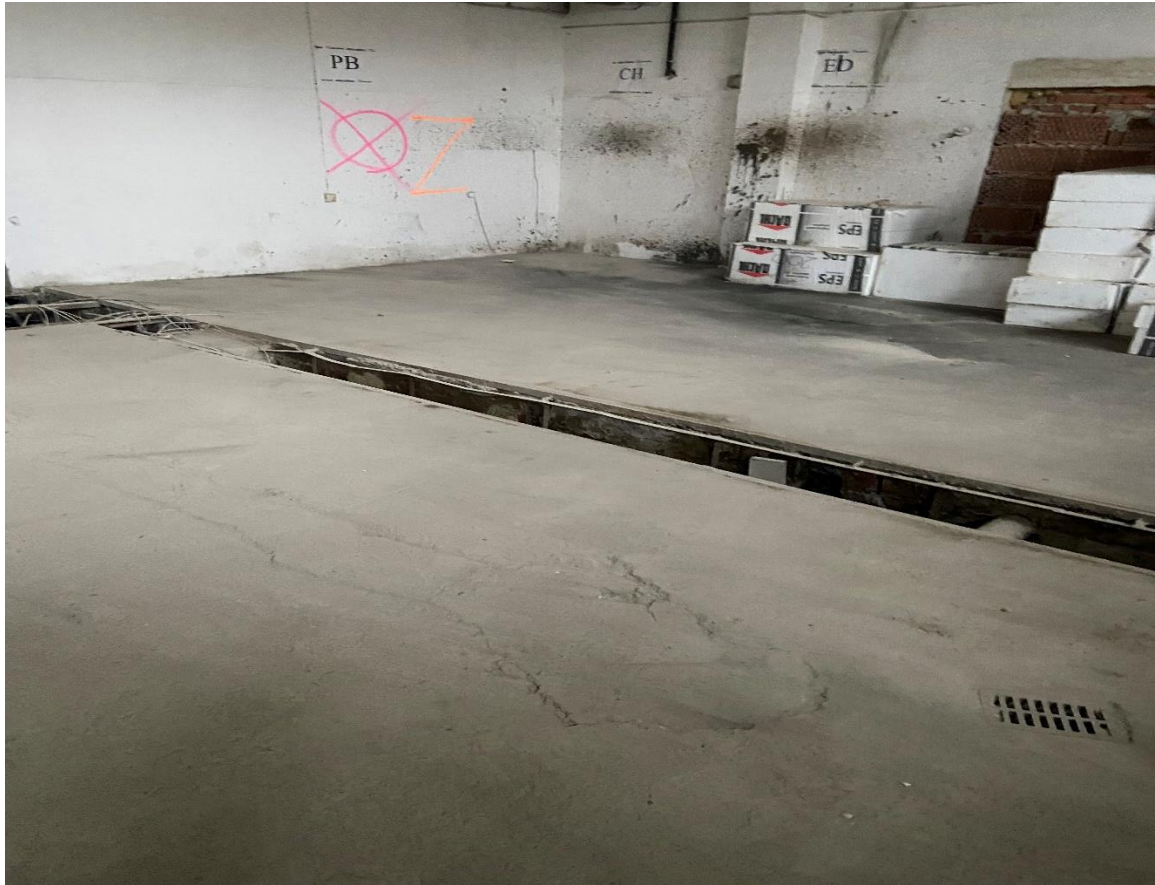
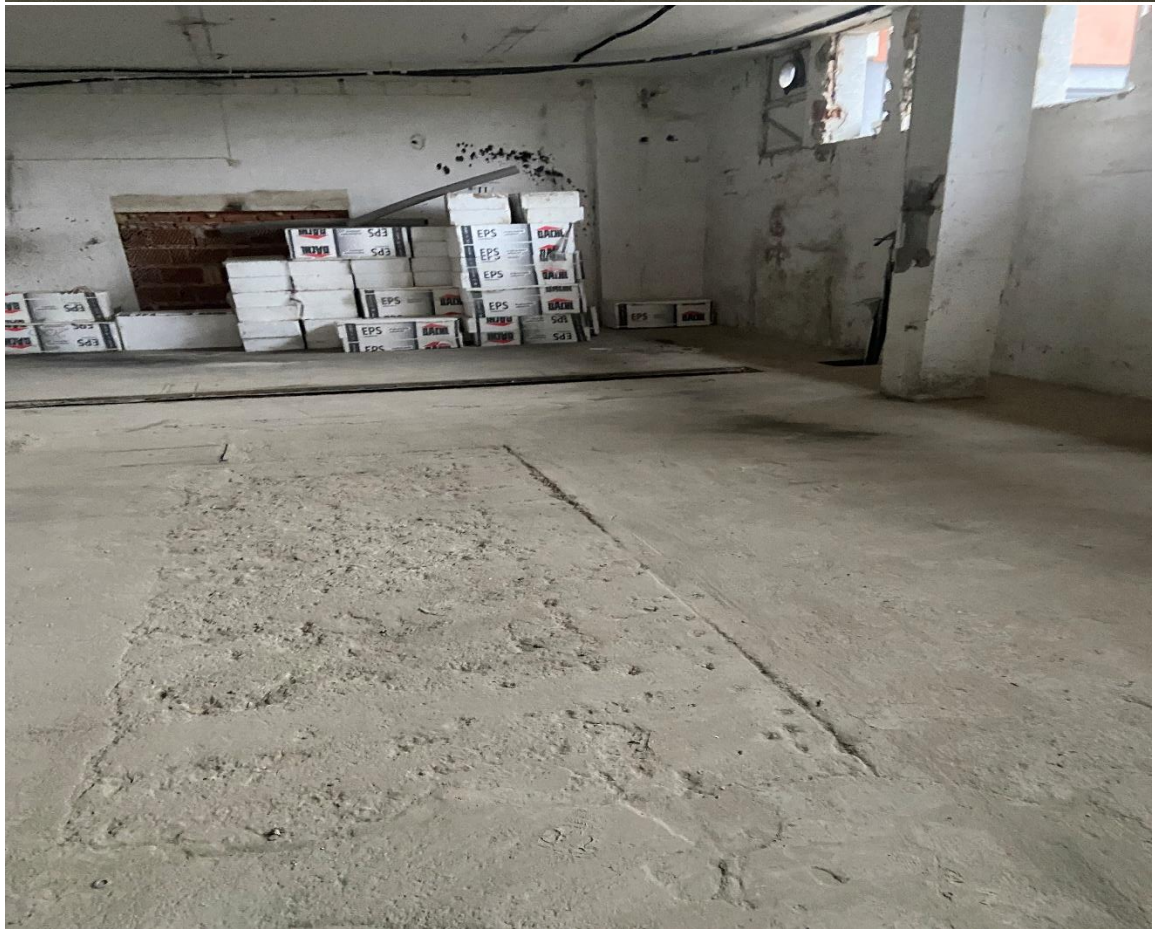
Defekty podlah:
