## Fotodokumentace k ZL11 – Úpravy povrchů

## Fotodokumentace k ZL13 – Bourací práce - skryté, objekt SO.01

# Fotodokumentace k ZL15 – Likvidace skladby střešního pláště SO.01

## Fotodokumentace k ZL16 – Změna skladby podlah objektu SO.01

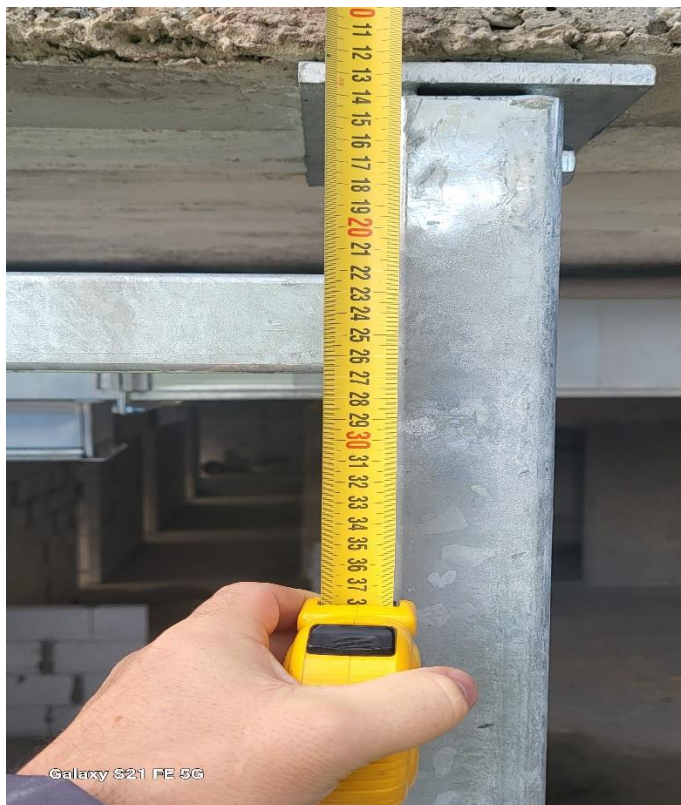
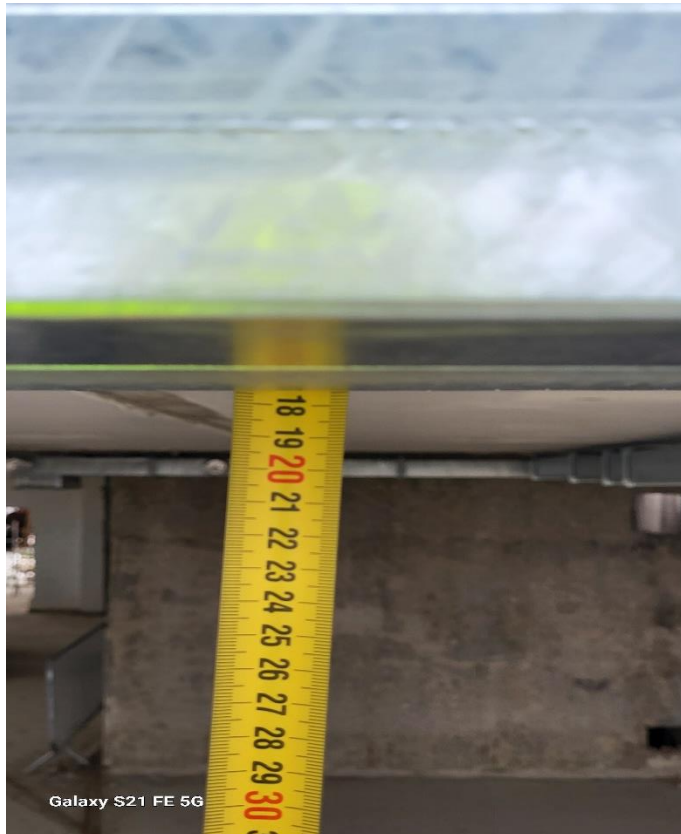
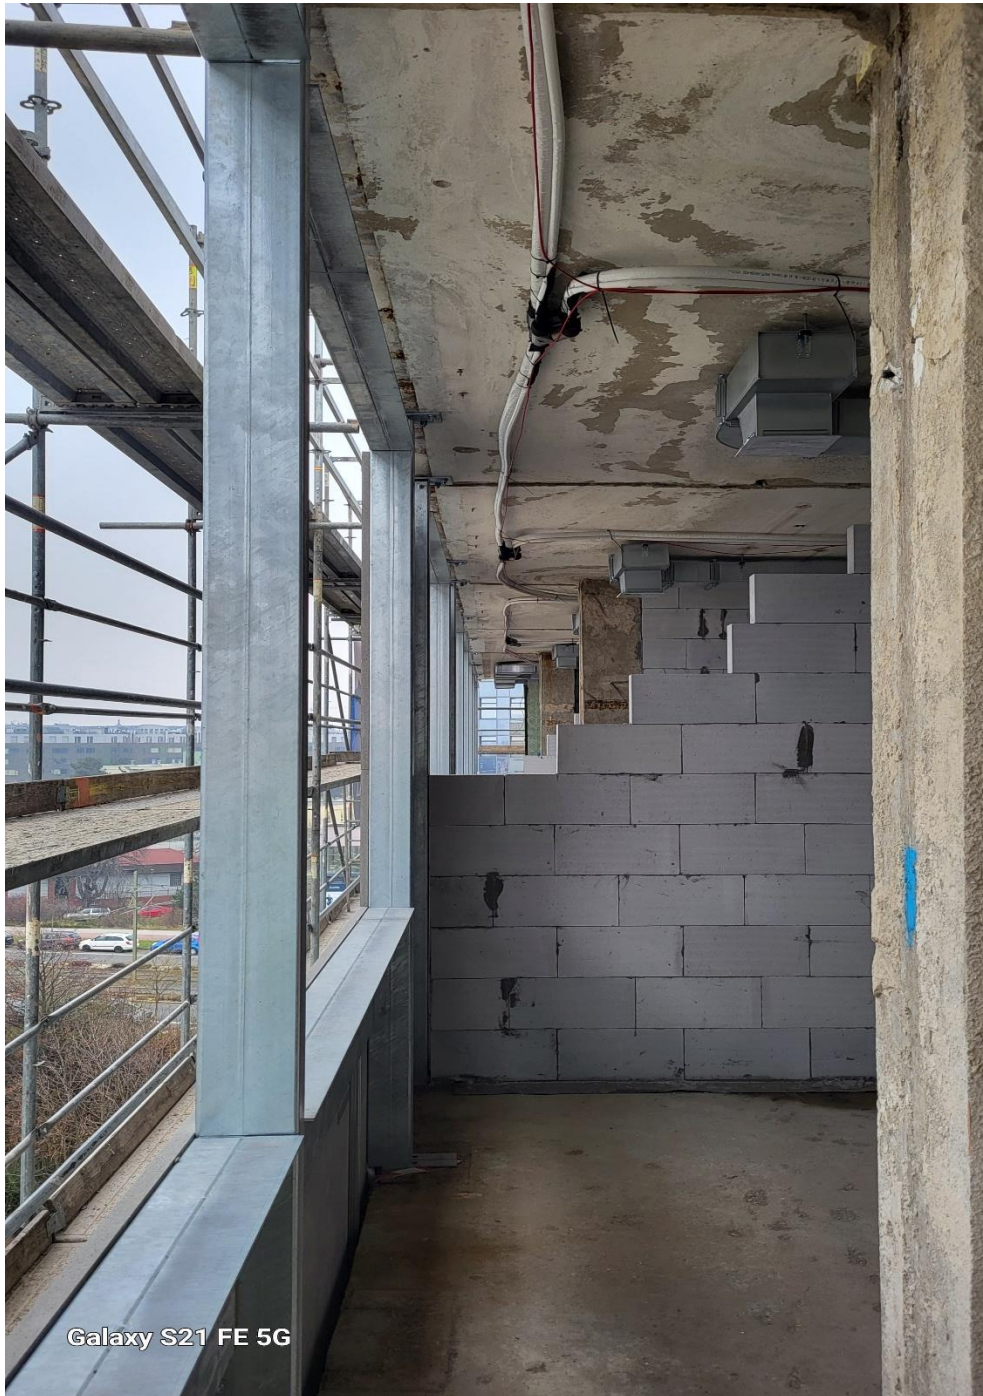
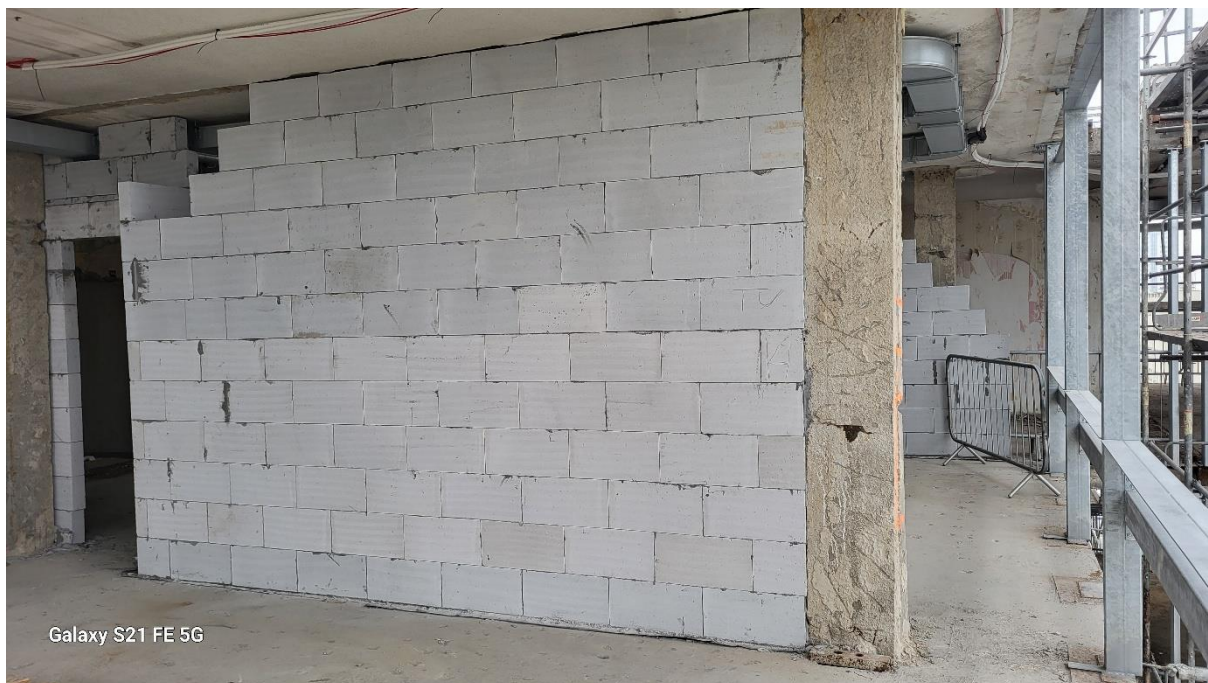
Vzdálenost nadokenního paždíku od stávající stropní konstrukce objektu SO.01

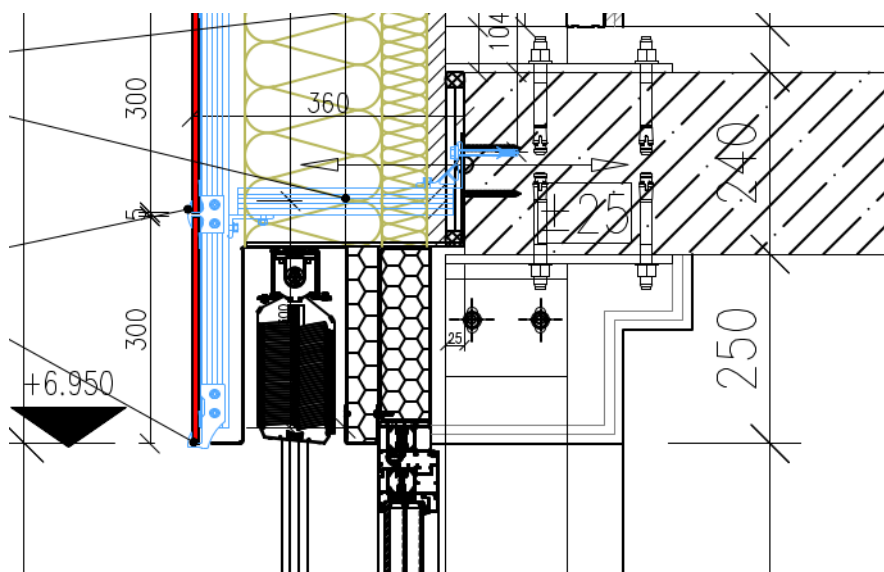
Projektovaný prostor pro osazení žaluzií dle DPS:

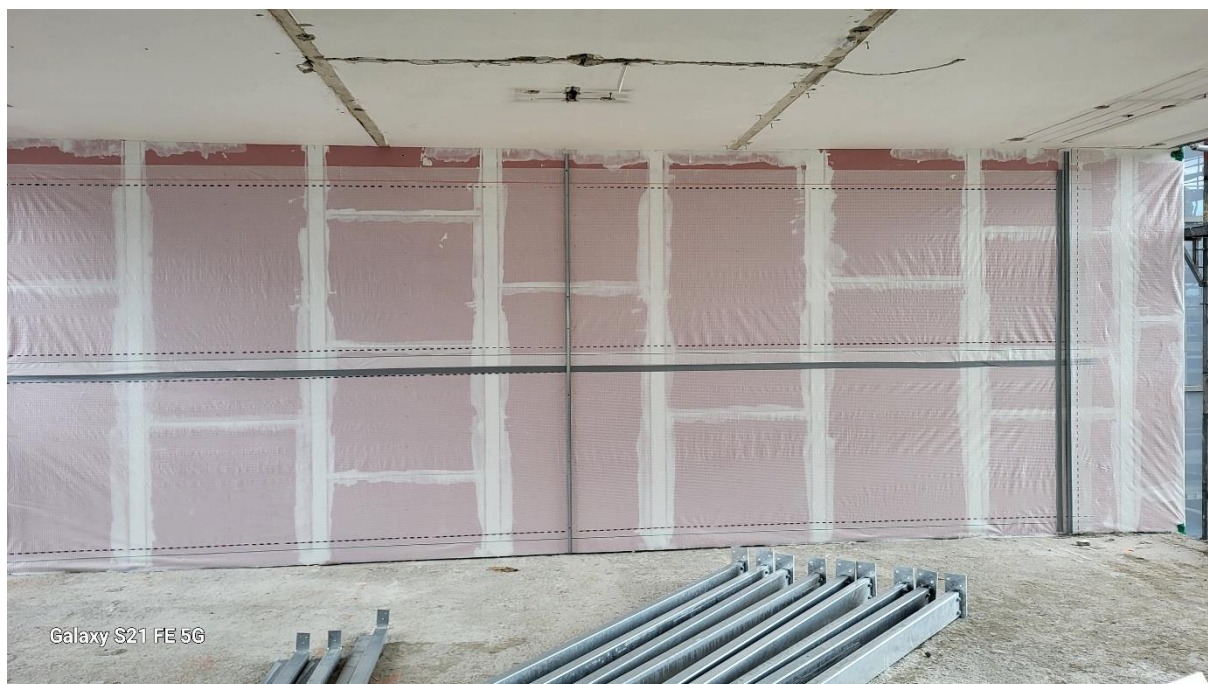
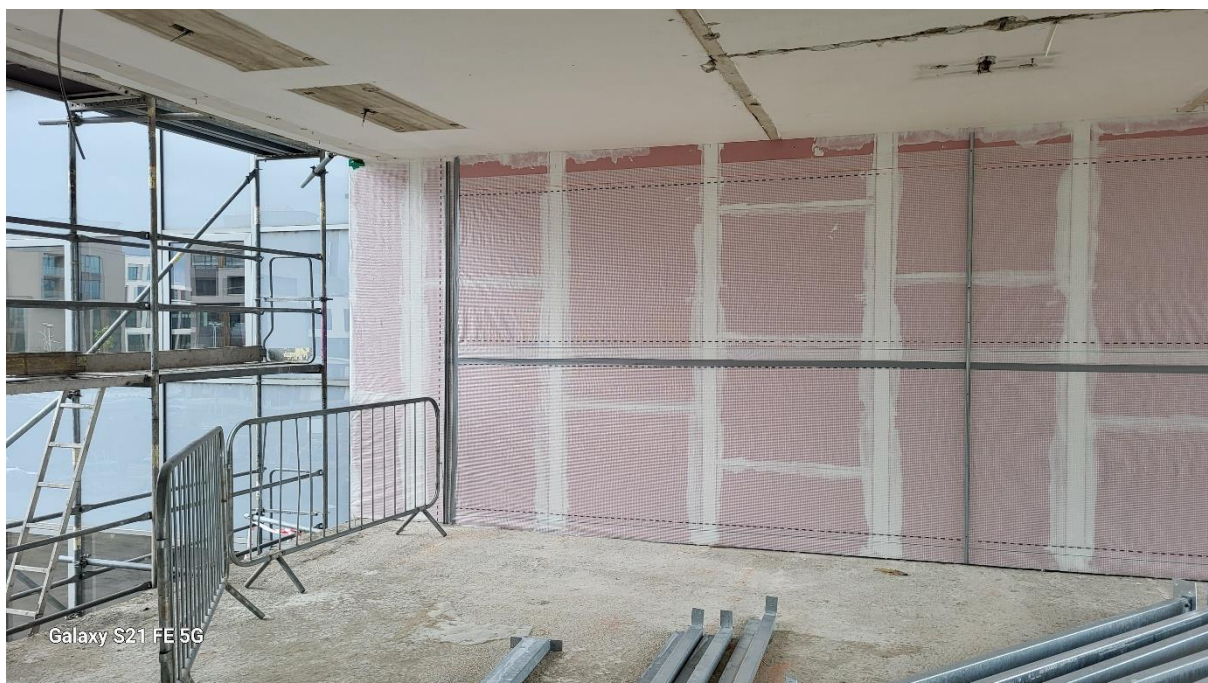
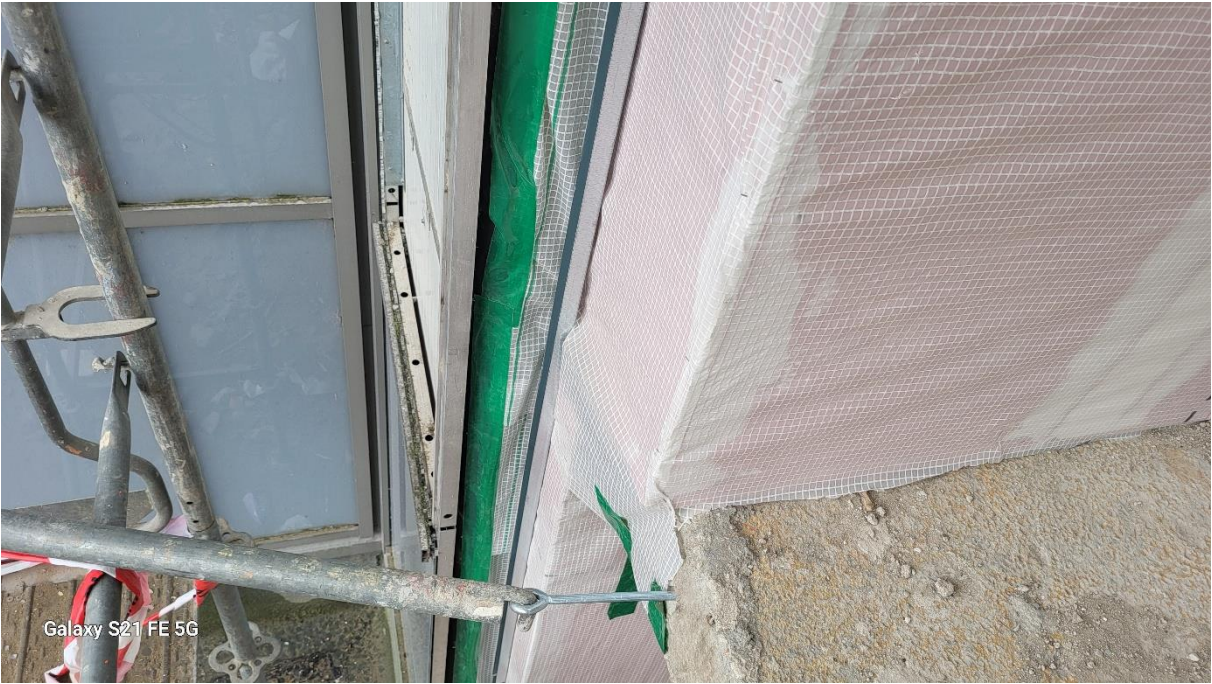
Dělicí protipožární sádkokartonová stěna EI60

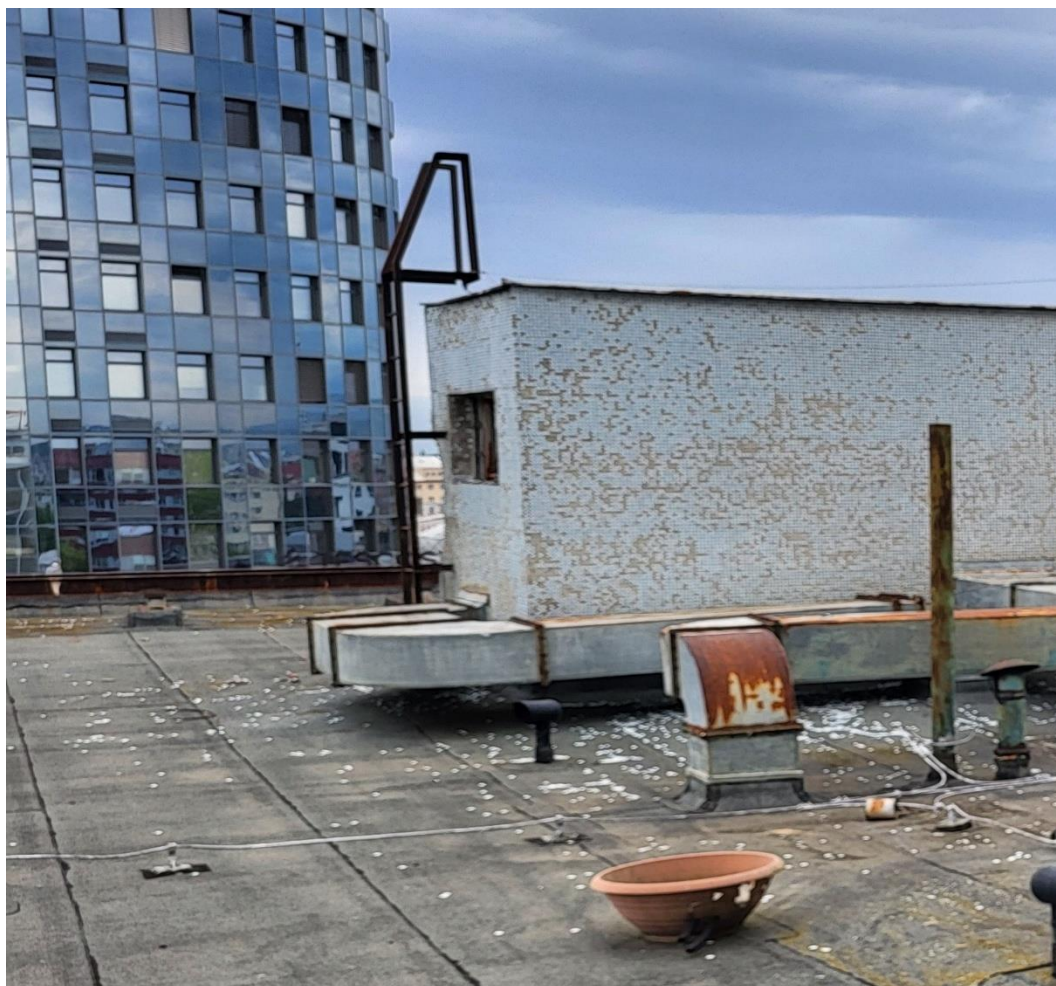
Stávající provozní žebřík na strojovně VZT:
