**Restaurátorský průzkum a záměr**  
**Vstupní dveře do budovy Nejvyššího soudu v Brně**

**Předmět průzkumu:** funkcionalistické vstupní dveře hlavního portálu budovy

Na Buštěhradě dne 23. 5. 2024

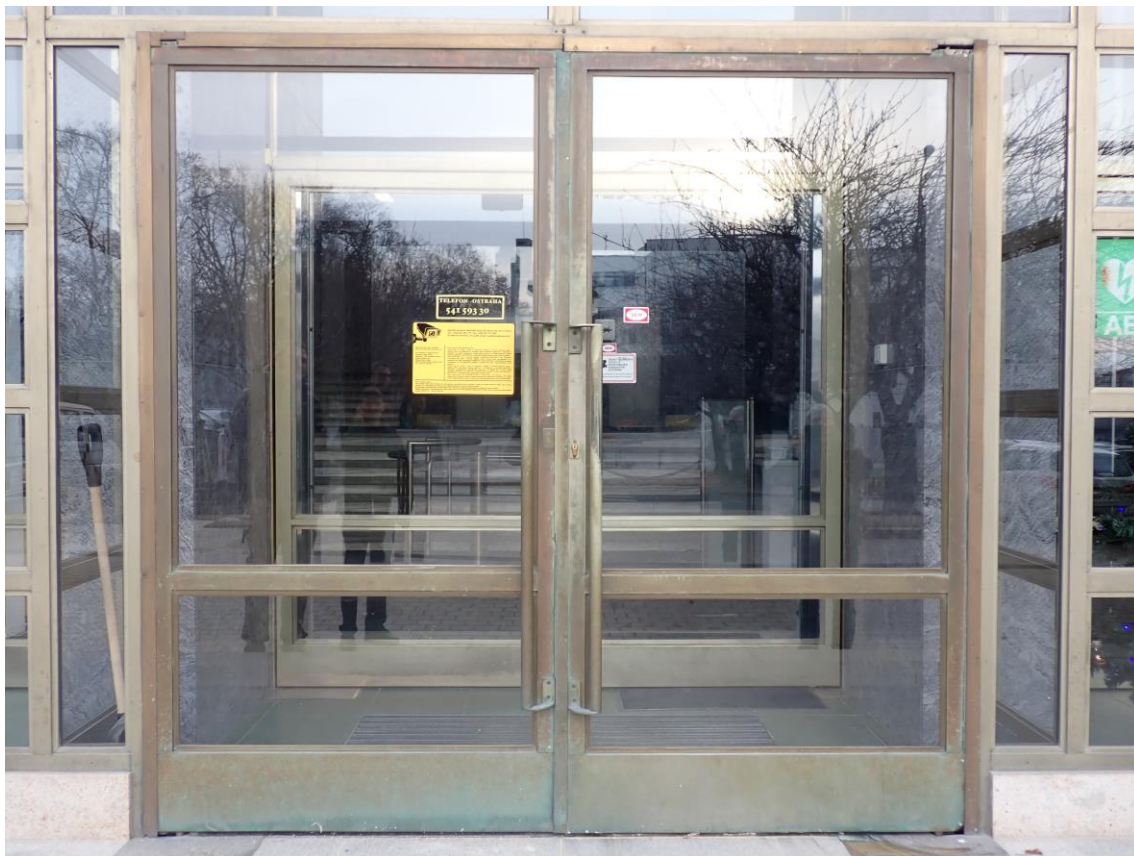
Povrch pakfonového (bílé mosazi) obkladu je zoxidovaný do tmavé barvy zanesen usazenými mastnými nečistotami. Klapačka křídel je doplněna již z mosazného plechu, různě polámaná vyřezaná a deformovaná.

Levý roh -, poškozená MS klapačka křídla  
Střed dveří – mosazná klapačka, zoxidovaný povrch

- Čištění demontovaných obkladu, madel, pomocí organických rozpouštědel, selekce použitelných prvků a jejich repase. Předpoklad je cca 20-30% z celku.
- Zhotovení nových profilů obkladů z pakfonového plechu. Pro ostrohranost profilu bude třeba v místě ohybu plech naškrábnout, ohnout a ohyb proletovat. Pasování obkladů na konstrukci. Osazení nové klapačky křídel.

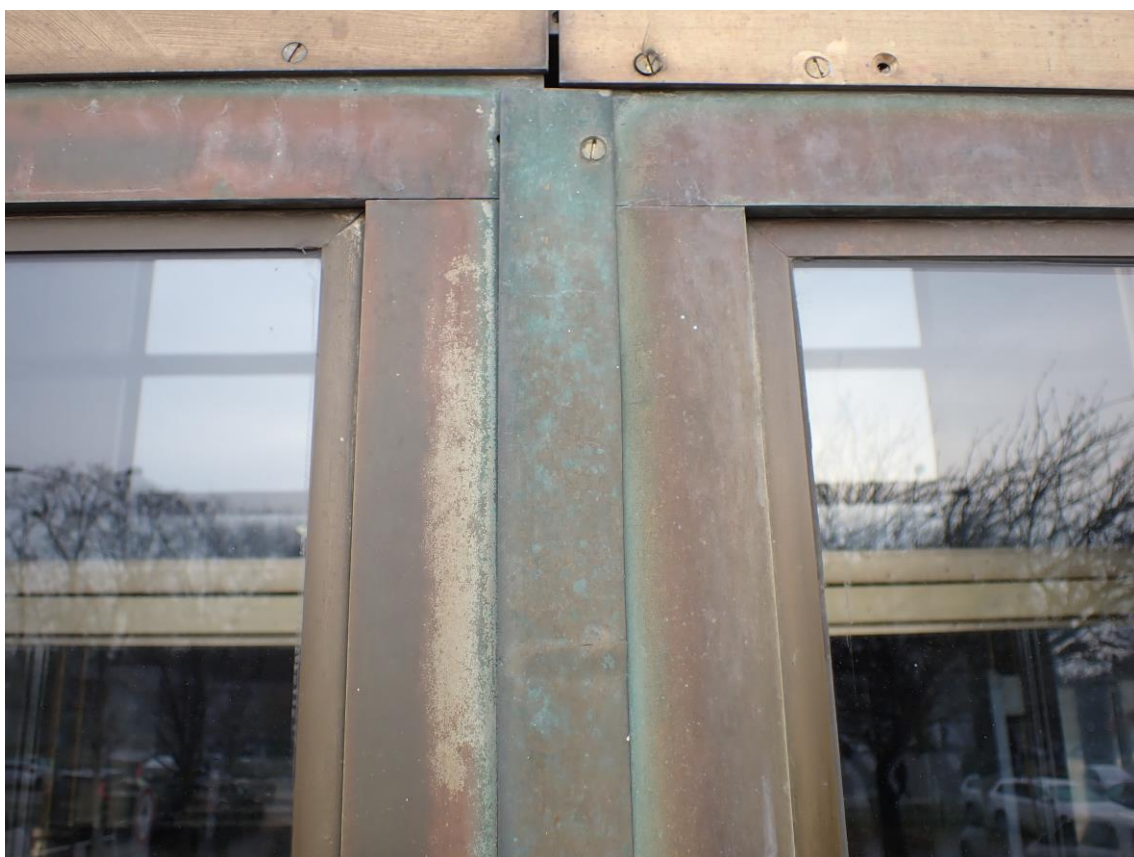
Obklady dveří jsou místy odpadlé a uvolněné, rám nadpraží dveří je na mnoha místech z neznámého důvodu provrtán a při otevření dveří nepůsobí dobře. Na obkladech jsou použity při provozních opravách nevhodné šrouby, nezapuštěné samořezy. Ty byly použity asi proto, že závity v železné konstrukci byly strhané. V rámu křídel jsou umístěny zapuštěné zástrčky pro aretaci, které jsou také již rozlámány. Na otevíravém levém křídle je osazena esteticky rušivá výrazná zástrčka pro aretaci křídla v otevřené poloze.

Osazení zámku, záplaty na obkladech, vrtané díry  
Spodní uložení křídla, svěšená část, použití nevhodných šroubů

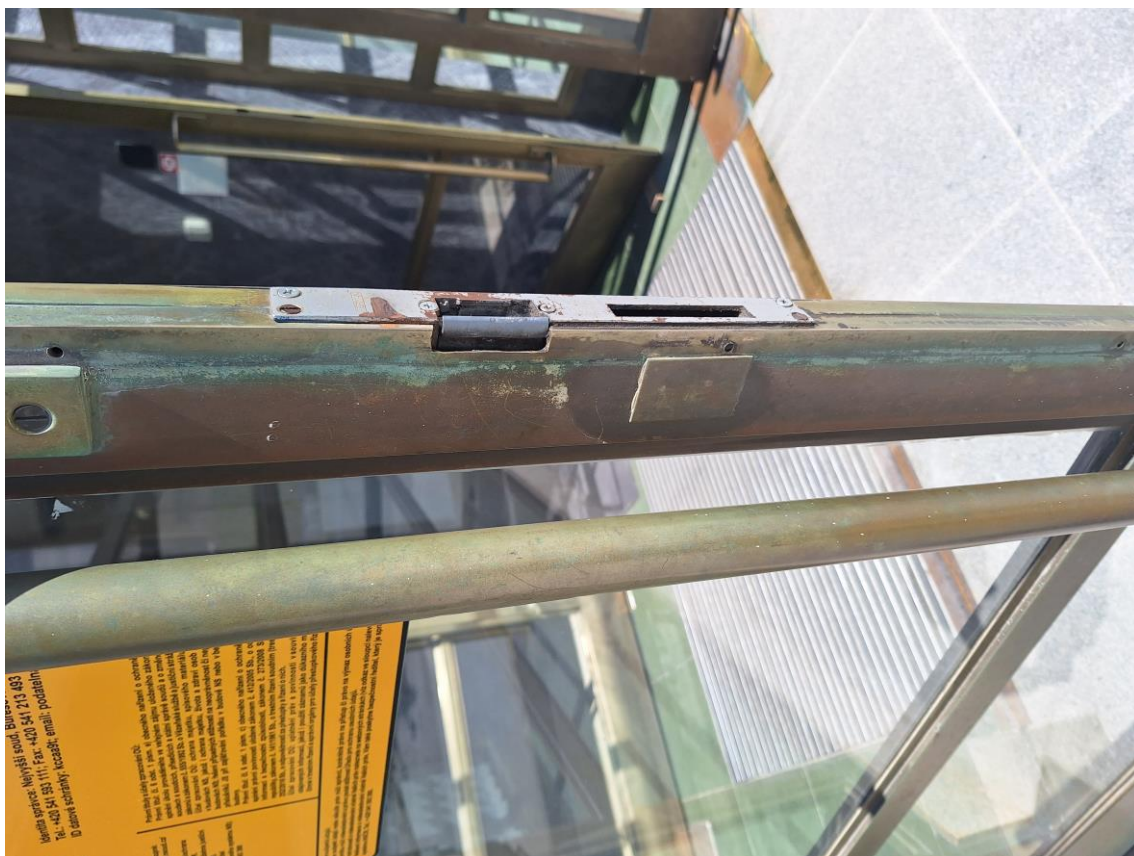
**Vyhodnocení průzkumu:** Hlavním důvodem provozních problémů je souběh více faktorů. Váha křídel, špatné horní uložení čepů spojené s častým otvíráním. Čep je v pouzdru uložen jednoduše, absence údržby z důvodu špatného přístupu pro mazání, způsobuje časté a rychlé opotřebení čepu a následné svěšení křídla, které pak drhne o zem. Pokud dveře neběhají volně v uložení, tak i silné dovírače s dveřmi mají problémy.

Obklad dveří byl ve spodní části vlivem drhnutí o zem deformován, utržen a znovu kotven k rámu. Zástrčky a zámky vlivem svěšení křídel nezapadaly do protikusů a docházelo k poškození. Následně byly provozně a provizorně v rámci možností opraveny a upraveny stejně jako obklady dveří.

- Oprava, rovnání ocelového rámu křídel, případné zhotovení kopie. Mechanické opravy poškozených částí a dílů.
- Osazení funkčních zástrčí, zámků, výroba nového uložení čepů. **Horní čep bude uložen do pouzdra s ložiskem** tak, aby nedocházelo k častému opotřebení čepu a zaručilo křídílům volný dlouhodobý chod. Zkouška na místě usazením do rámu a křídel.

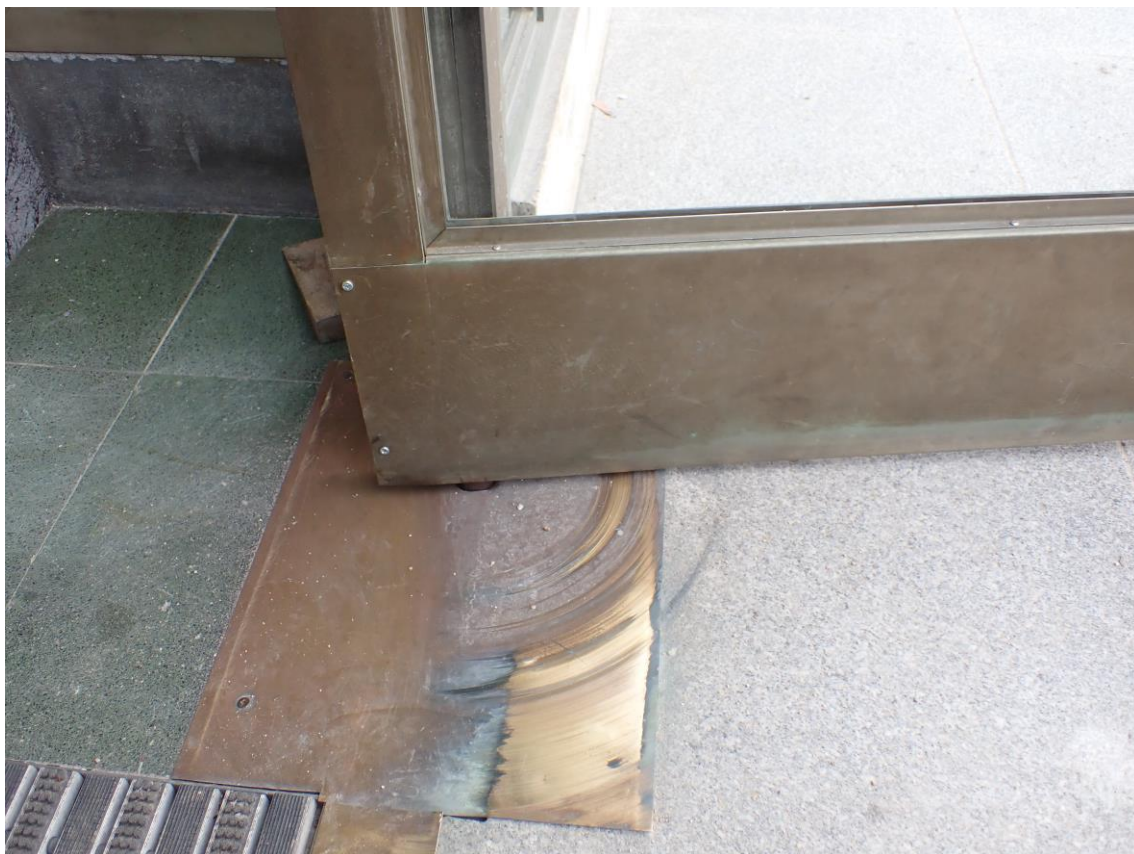
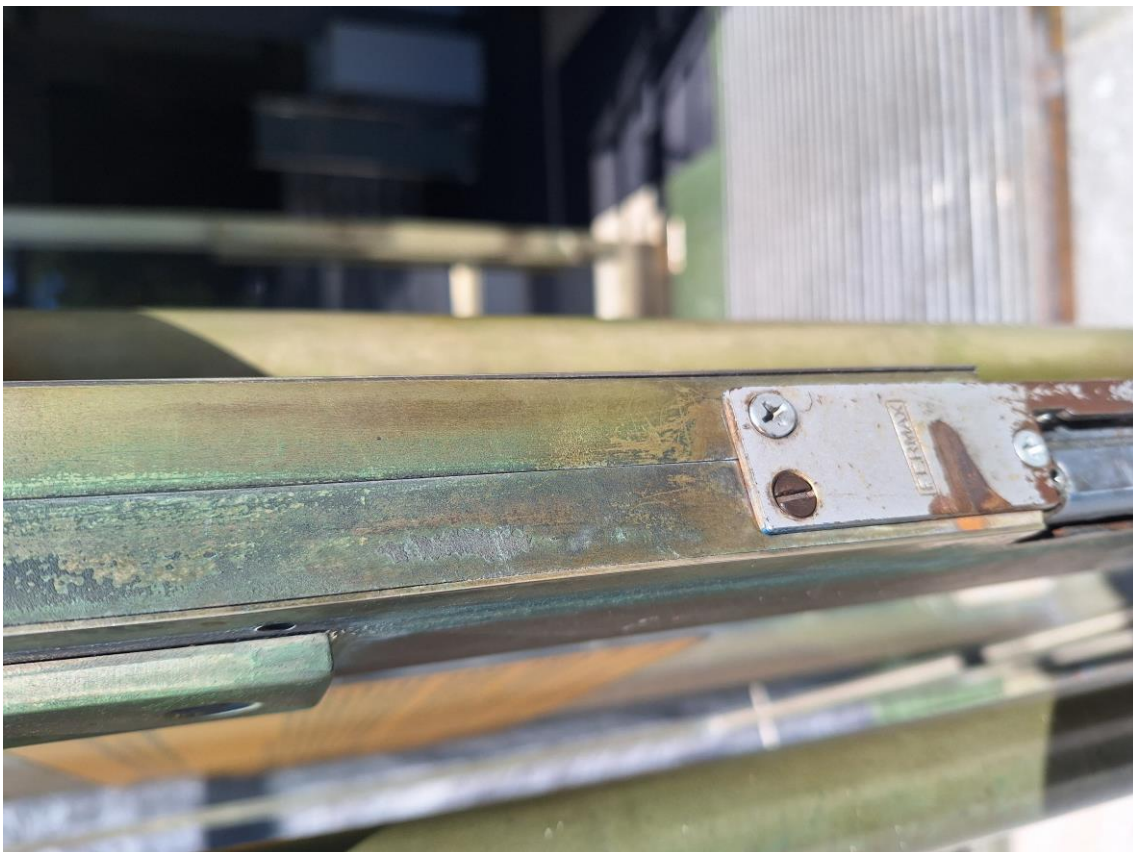
Pohled na stav obkladů ve falcu dveří

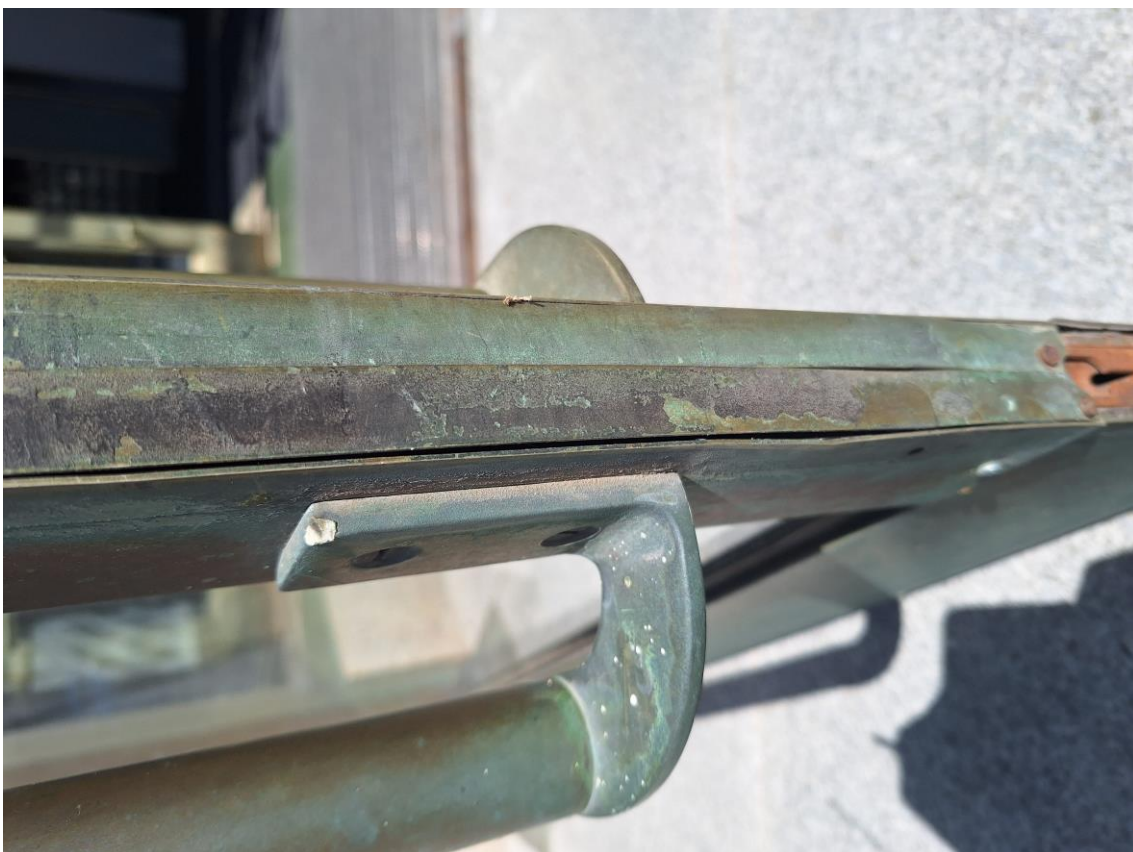
Zasklívací lišty na vnějších dveřích  
Pohled na uchycení madla a vyříznutou upravenou klapačku vnějších dveří

- Zhotovení nových zasklívacích L 20x10 lišt pro usazení dvojskla s bezp. folií, sklo 2x4mm.
- Povrchová úprava pakfonových obkladů bude vyvzorována a předložena ke schválení, bude řešena po konzultaci s pracovníkům NPU. Předpoklad je matný čistý povrch. Povrch obkladů nebude fixován lakem maximálně voskem.

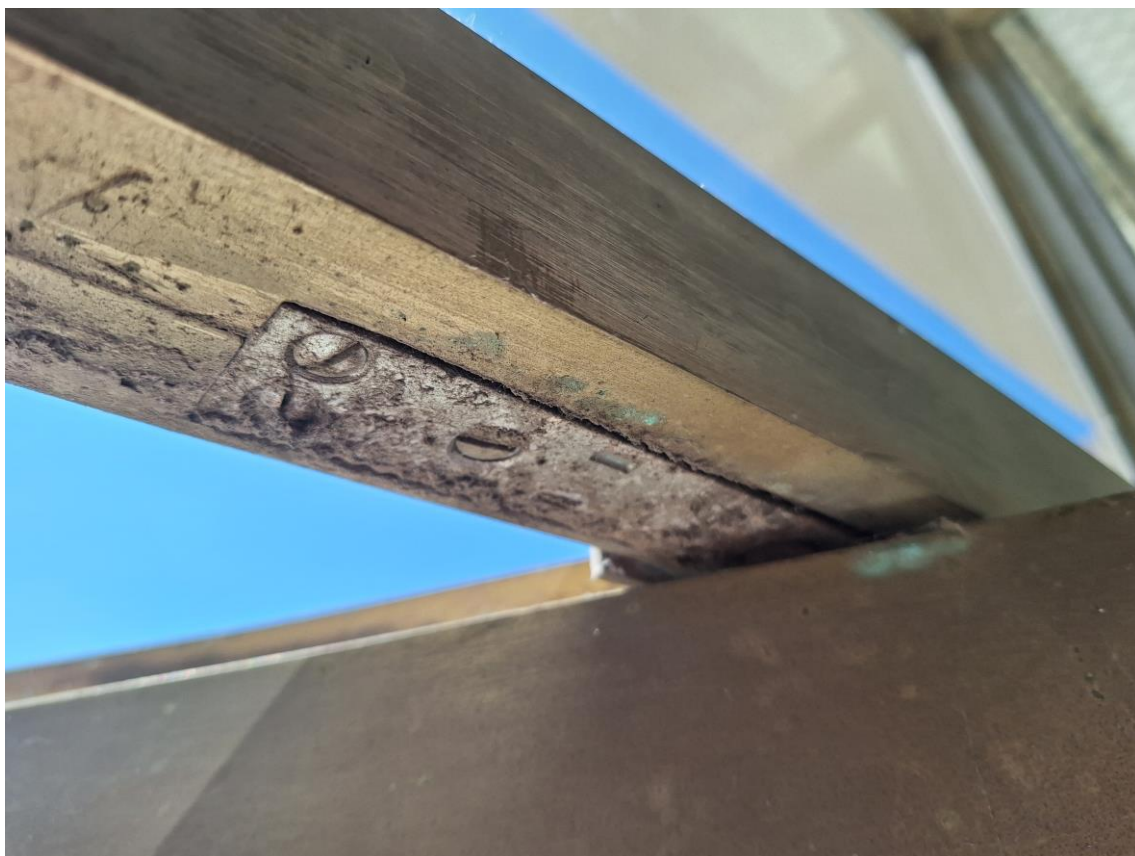
**Předmětem restaurování jsou pouze vnější dveře,** které z provozního hlediska neplní bezproblémový chod při plné zátěži, zejména v chladných obdobích roku, kdy musí být zavřeny. Při otevírání dveří dveře drhnou o dlažbu a o kryty zemních nefunkčních dovíračů. Horní uložení dveří je jednoduché bez kluzného ložiska a má vůle, díky kterým jsou dveře svěšeny. Uložení v nadpraží je nutné často měnit. Váha těchto dveří bude o něco větší než u dveří vnitřních. Vnitřní dveře mají velké vůle již také. Zemní zavírač je značky Geze TS 550 byl nový, ale dveře údajně neutáhl, a proto byl vypnut vyříznutím pružiny. Zámky dveří jsou značně vyběhané. Na křídla jsou v horní části osazeny nové zavírače značky Assa Abloy, které v současné době, pokud dveře nedrhnou o zem, plní svou funkci relativně dobře.

Horní protikus čepu umístěn v nadpraží  
Pohled na nefunkční zemní zavírač Geze Ts 550 N

Podlahové závěrače neumožňují elektronickou asistenci otevření dveří, proto je navržen vrchní pohon. Profil závěrače je stejné velikosti jako světlosti profilu rámu, to je 70 mm, a tím nebude zasahovat do průhledu prosklené konstrukce.

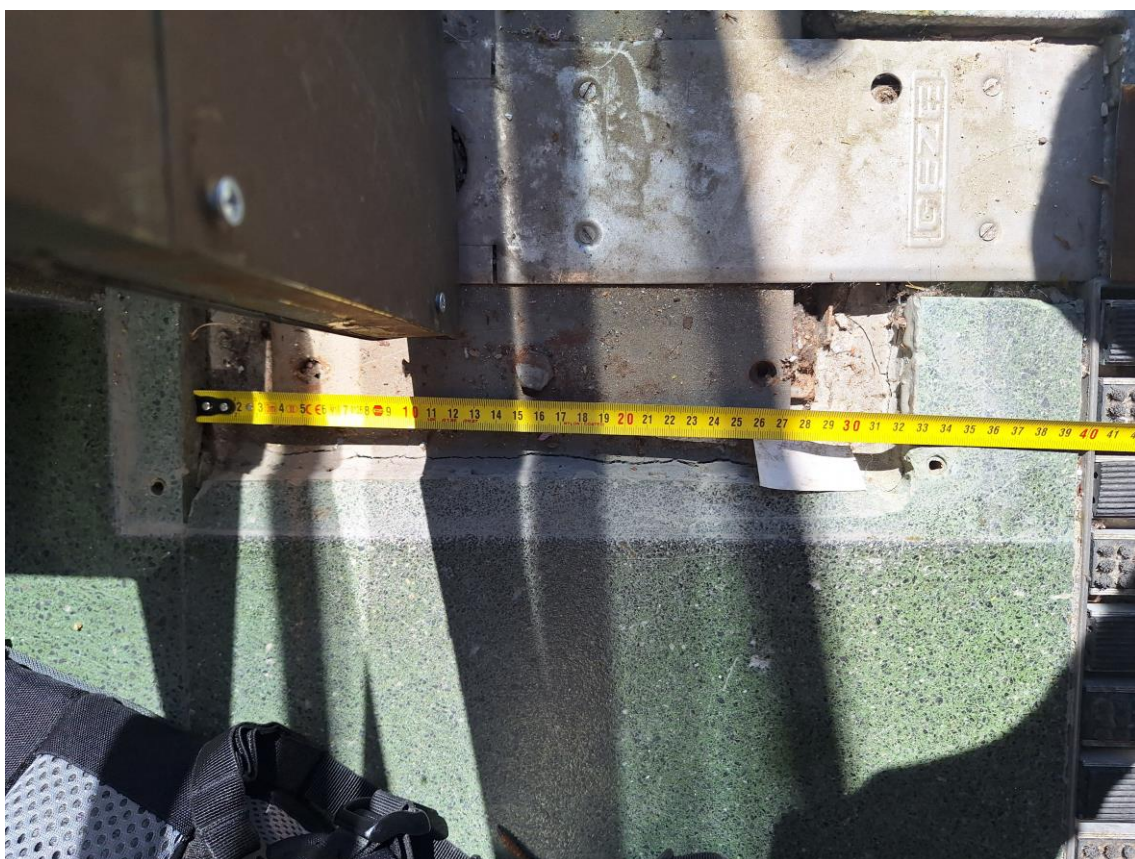
Nově osazený horní zavírač Assa Abloy bez pohonu, zatím funkční  
Poškozené zástrče v jaklovém rámu dveří

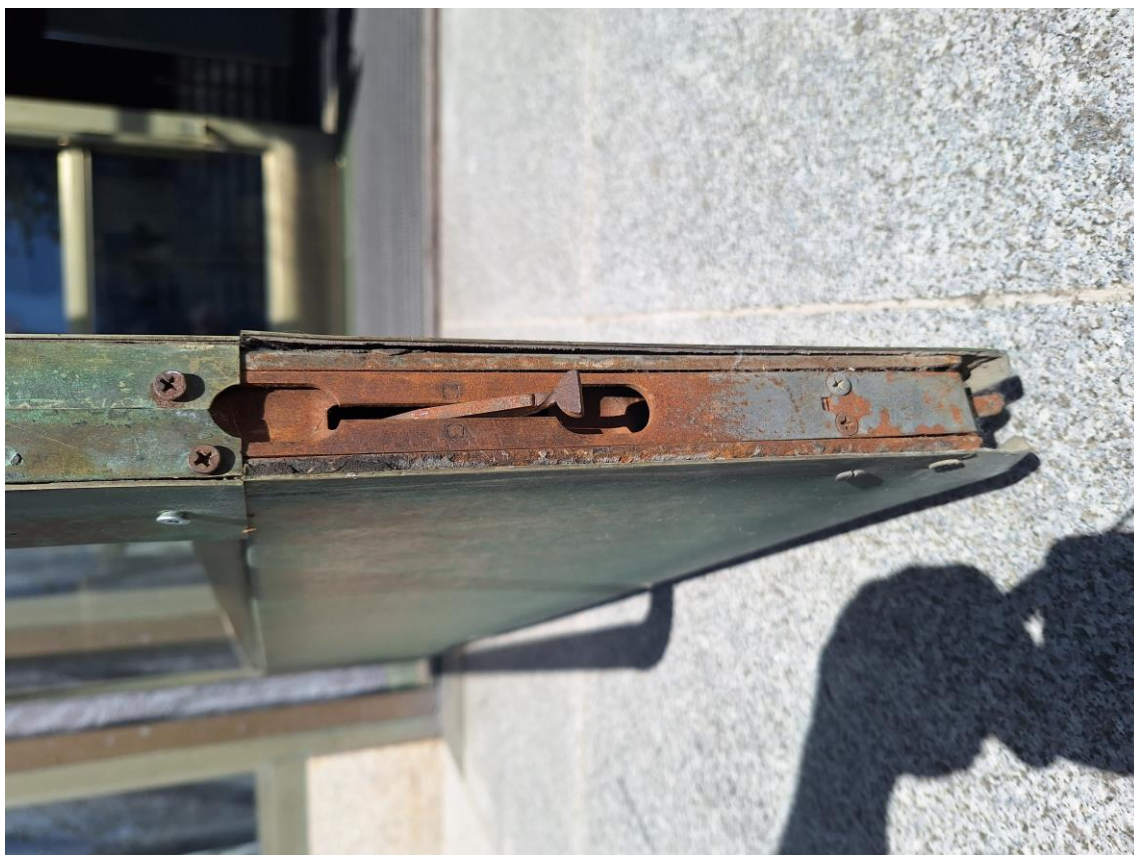
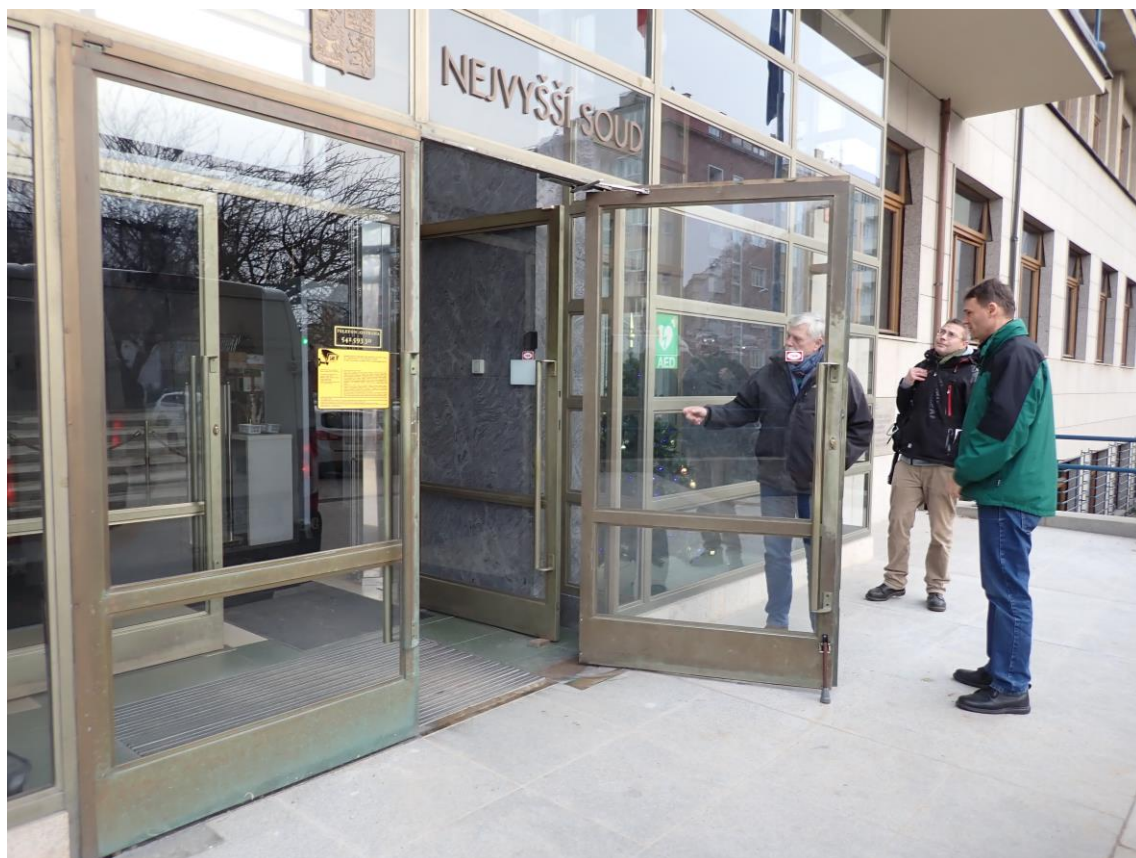
Nevhodná aretace otevřených dveří

- Výroba horní a spodní zástrčky naložené na křídle ve stejném provedení jako na vnitřním křídle. Zhotovení dorazu pro otevřené dveře s možností aretace při otevření, před zhotovením bude předložen nákres a model provedení.

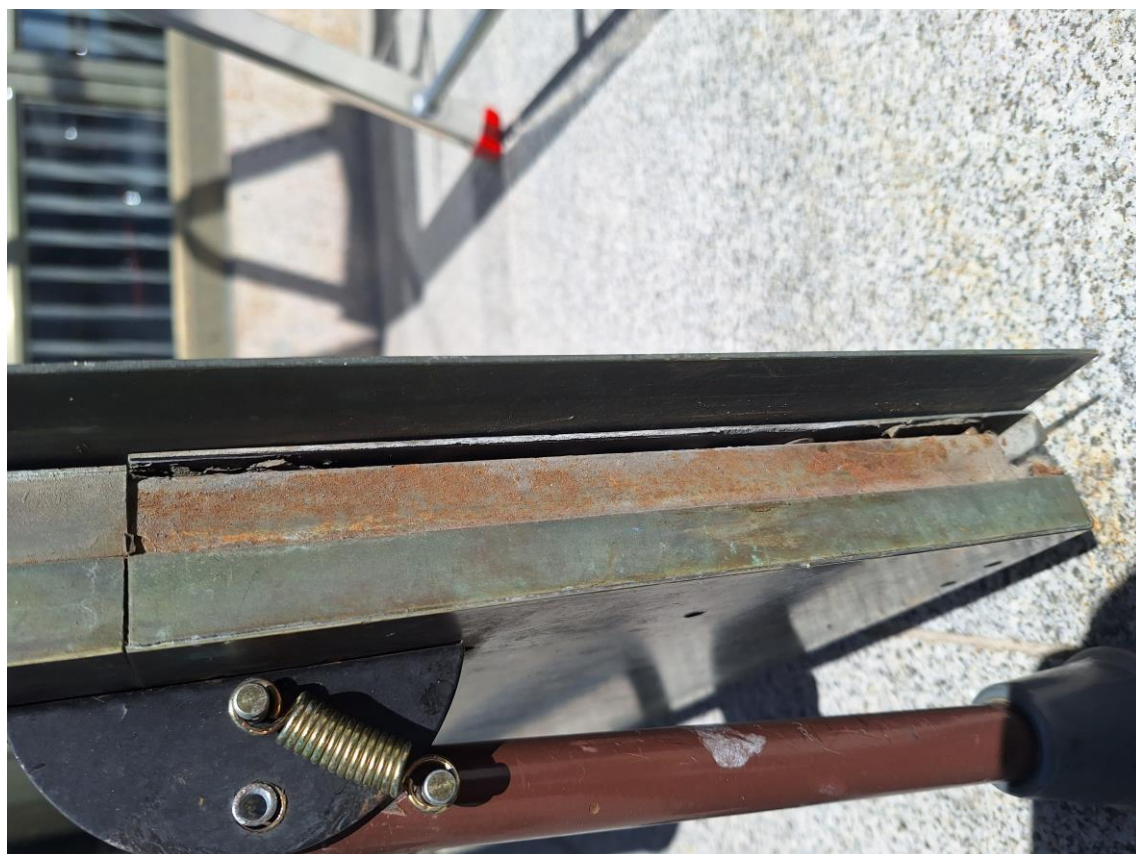
Dochovaná zástrč na vnitřních dveřích, tento typ navrhuji použít na vnějších křídlech  
Rozdílná barevnost – oxidace obkladu původního (světlejší) a novějšího (tmavší)

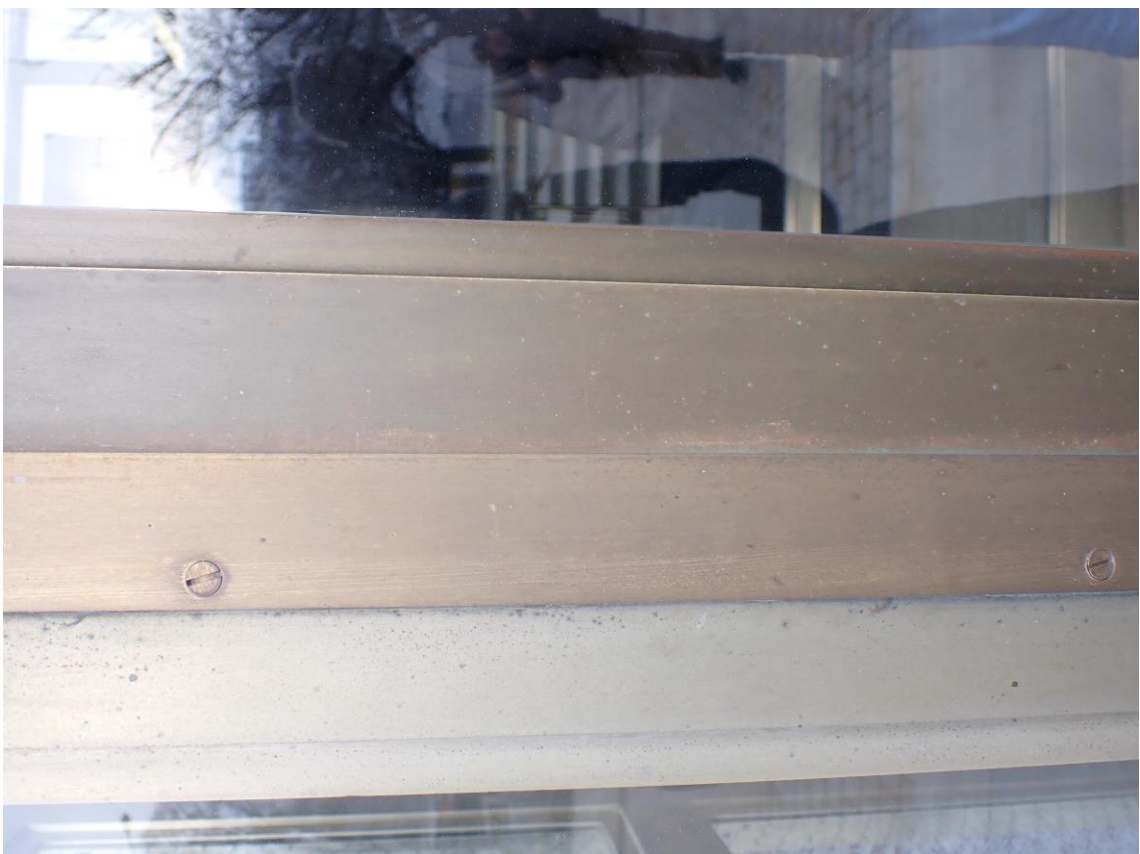
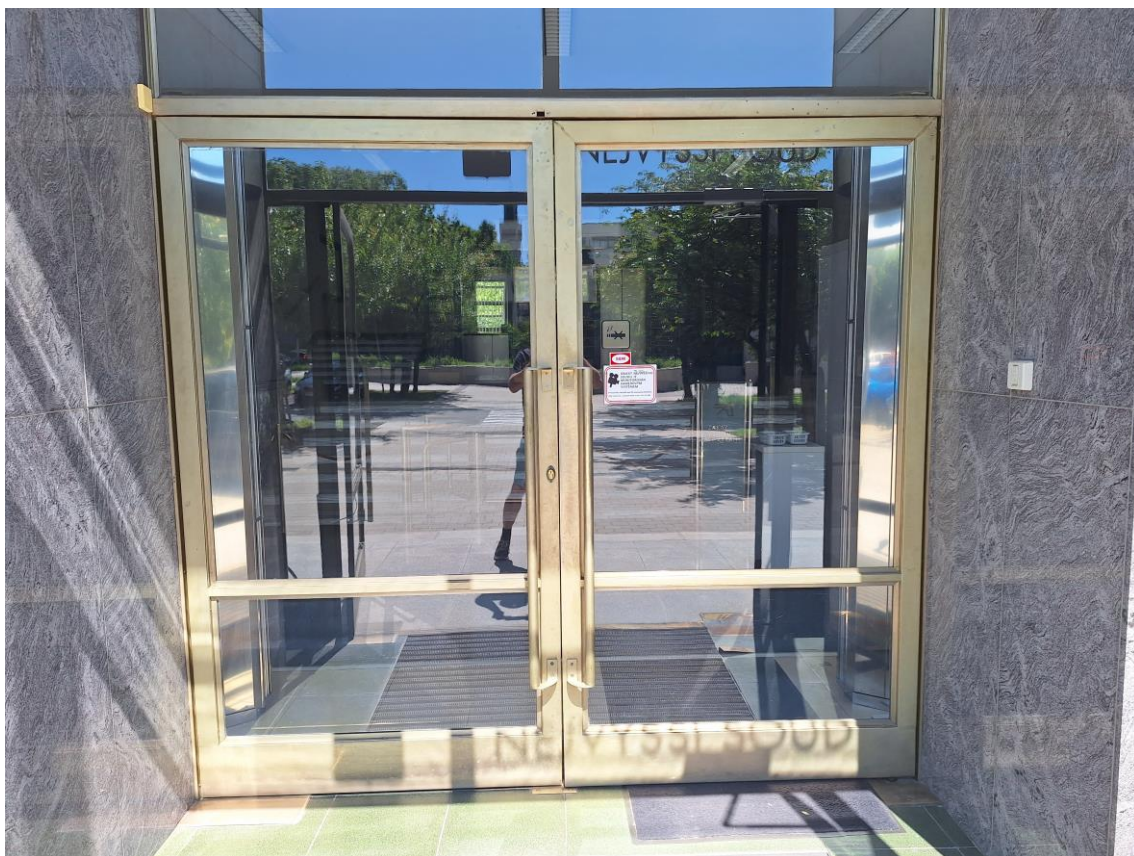
Pohled na původní dochované vnitřní dveře a způsob zasklení

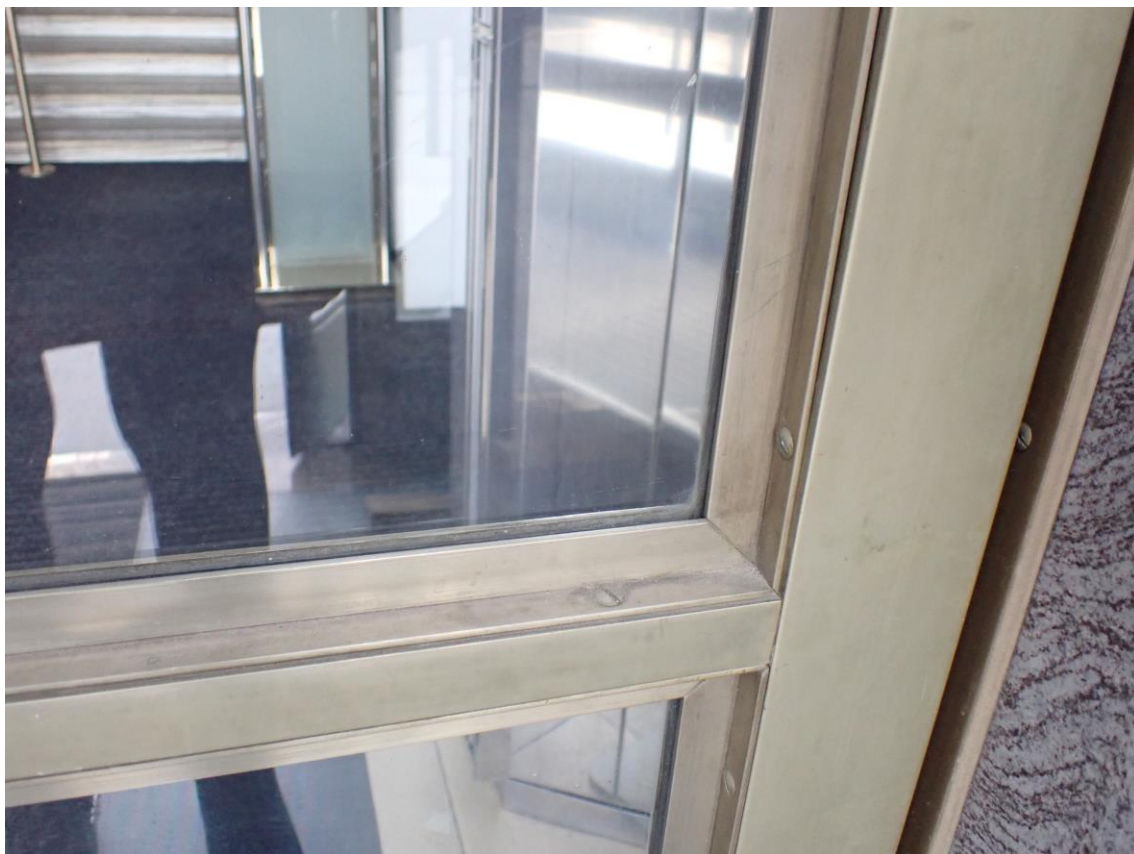
Pohled na původní dochované vnitřní dveře - letovaný spoj rámu z pakfonového profilu  
Pohled na výřez do jaklu pro zámek
