# DÍLČÍ SMLOUVA č. 7

Název dílčí smlouvy: **Oprava zádržných systémů a příslušenství v okr. TP - DS 7**

## Detail závady 369771

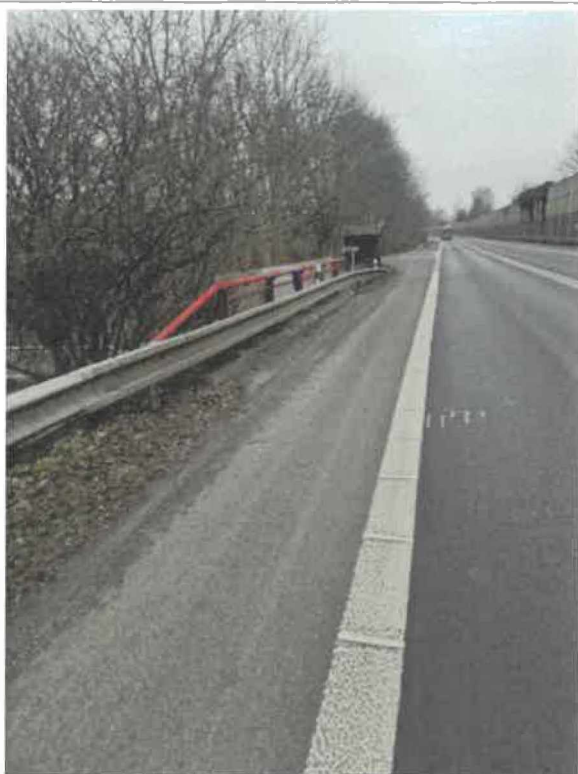
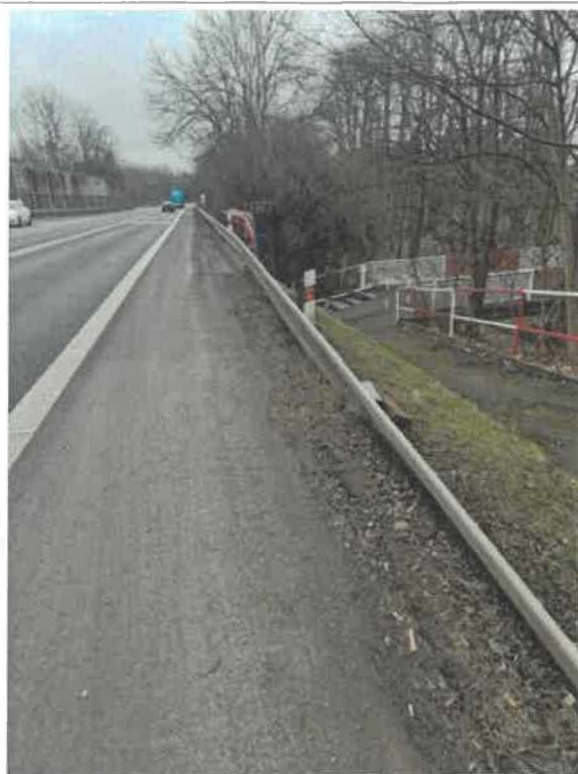
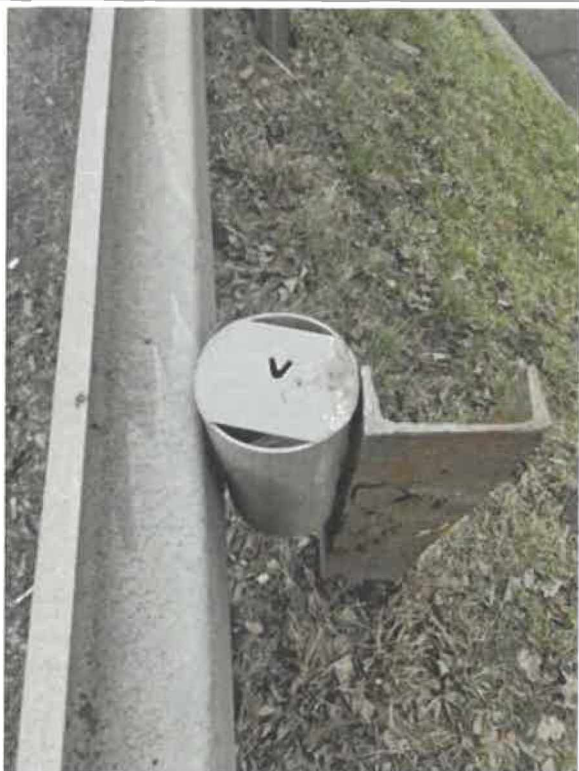
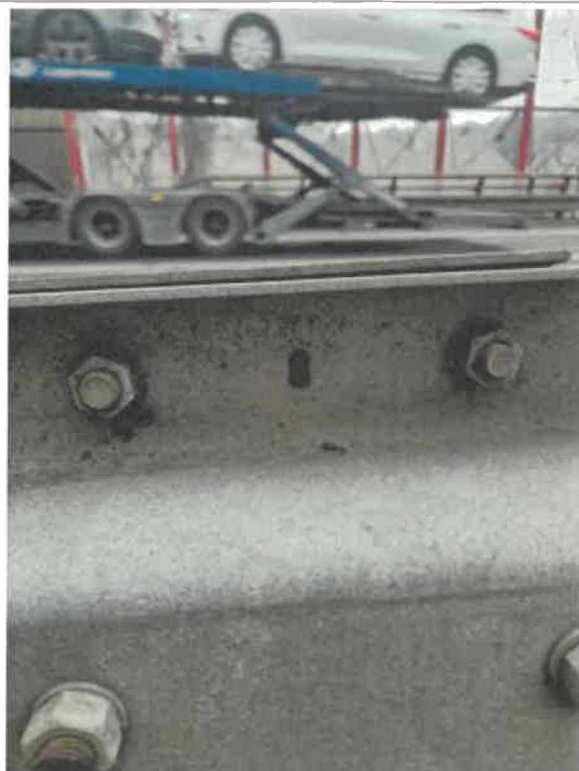
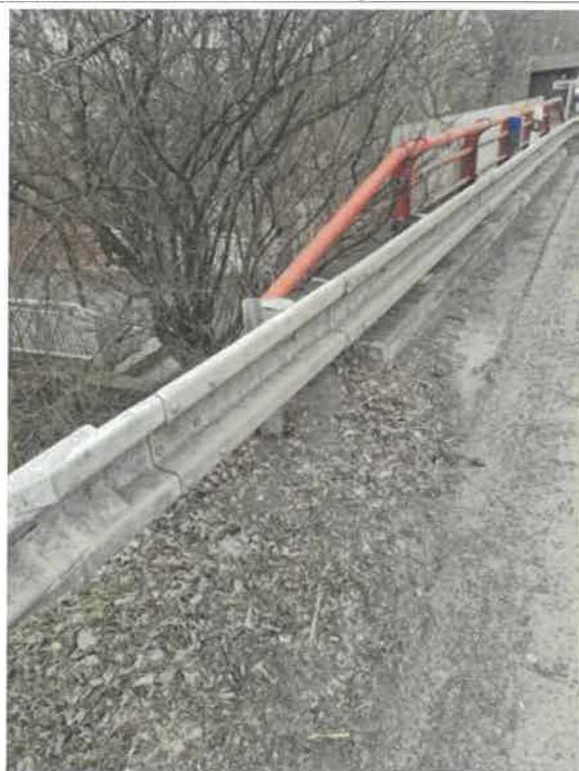
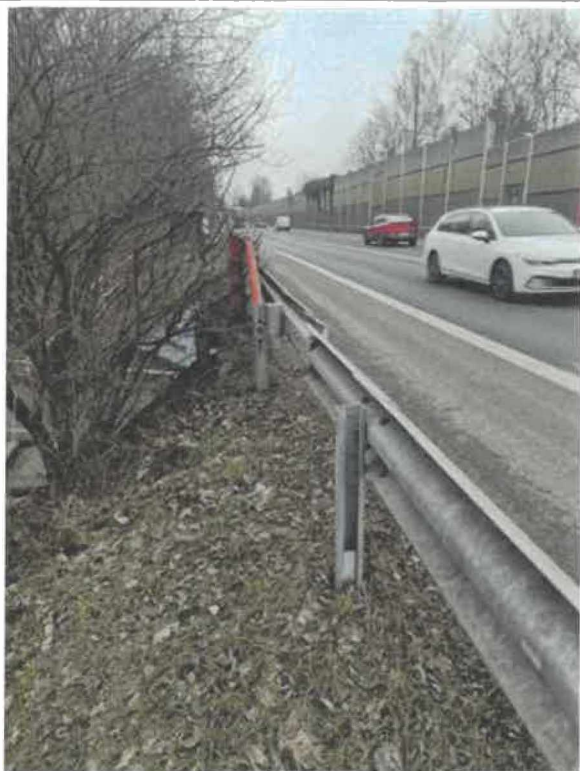
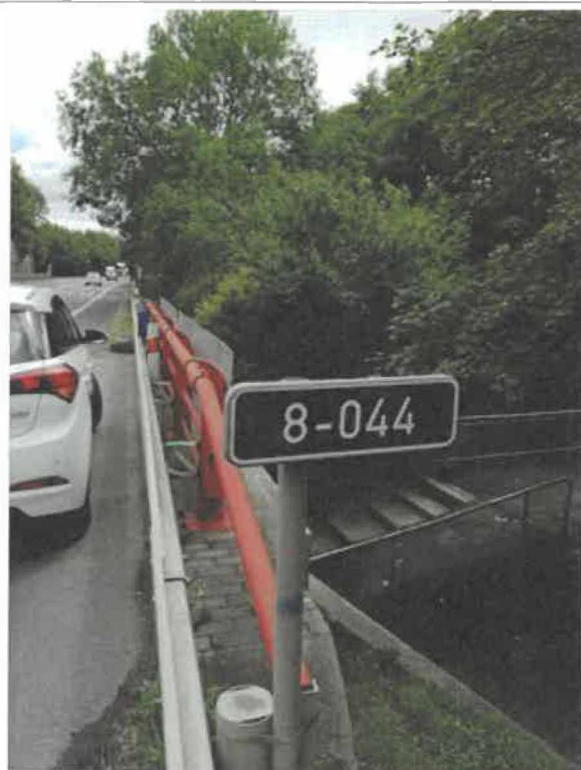
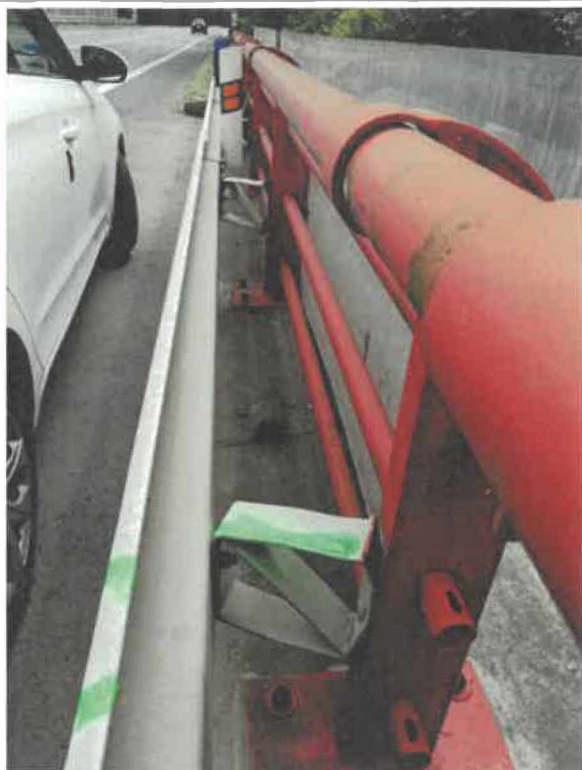
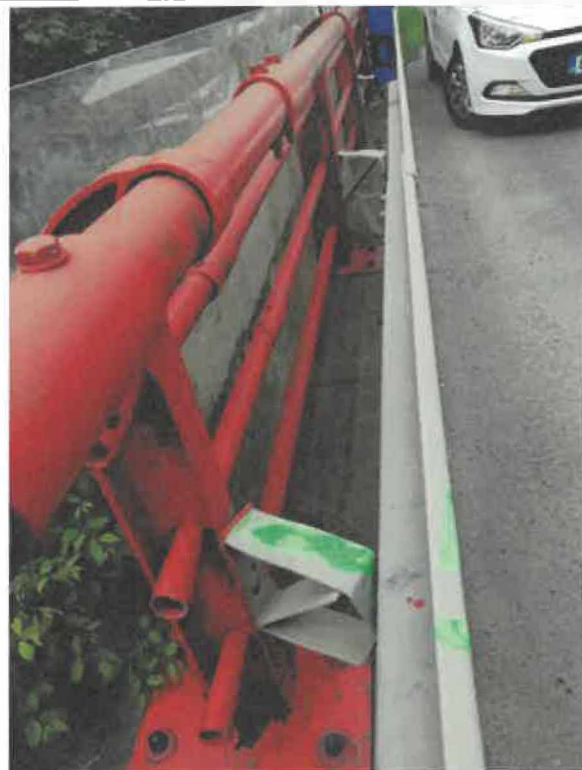
svodidlo ocelové - poškozené

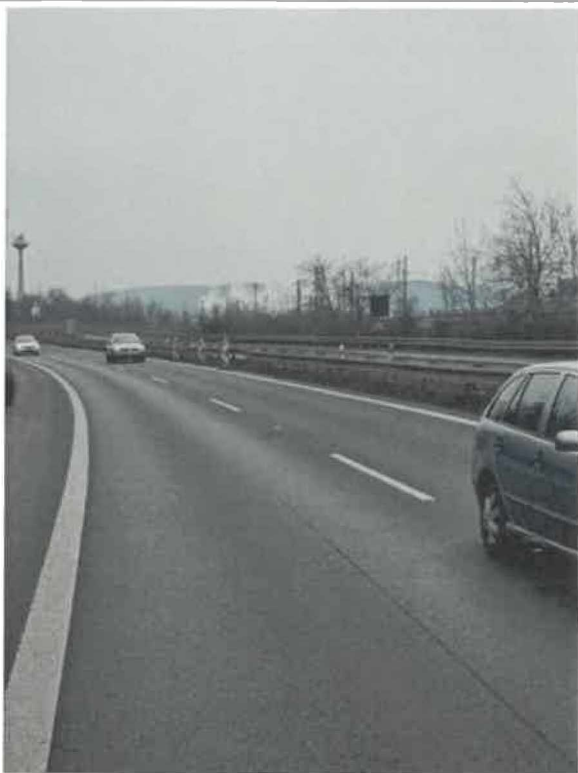
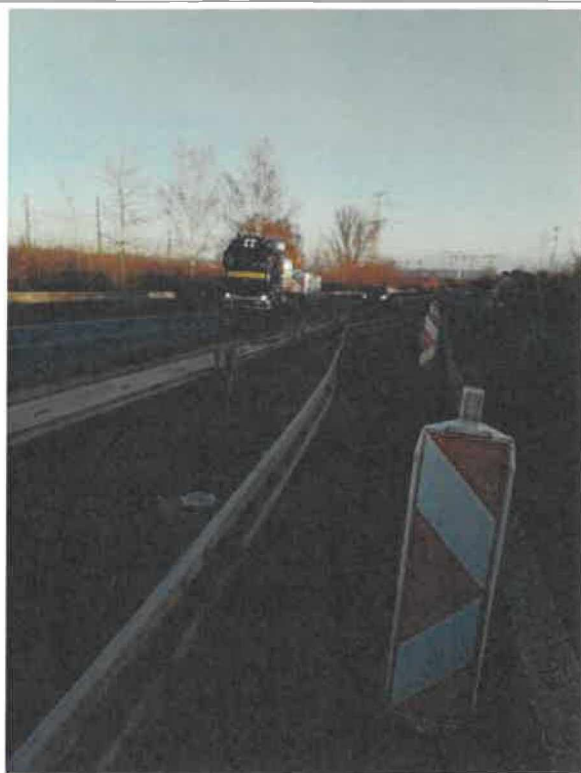
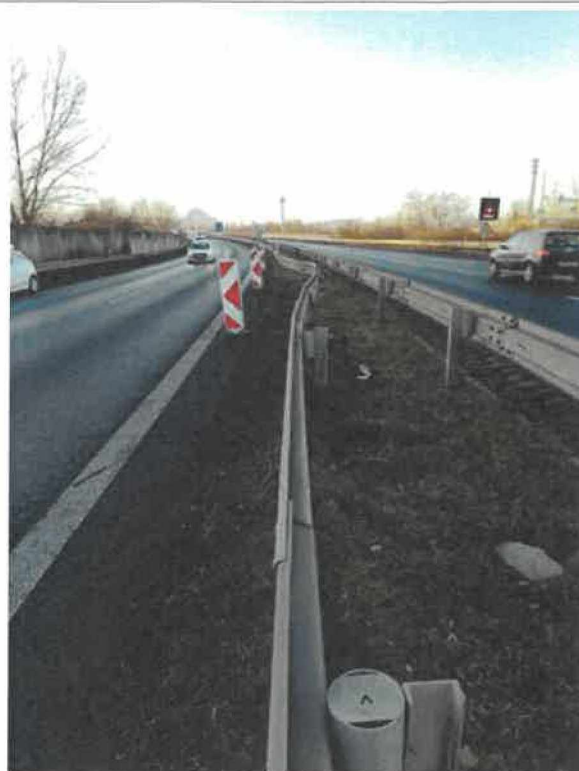
Detail závady 696385

I/13, St. 89,491 km, směr Bílina - Teplice, poškozené ocelové svodidlo po DN, 6x pásnice, 5x sloupek a 5x hrnek, jednostranná N2

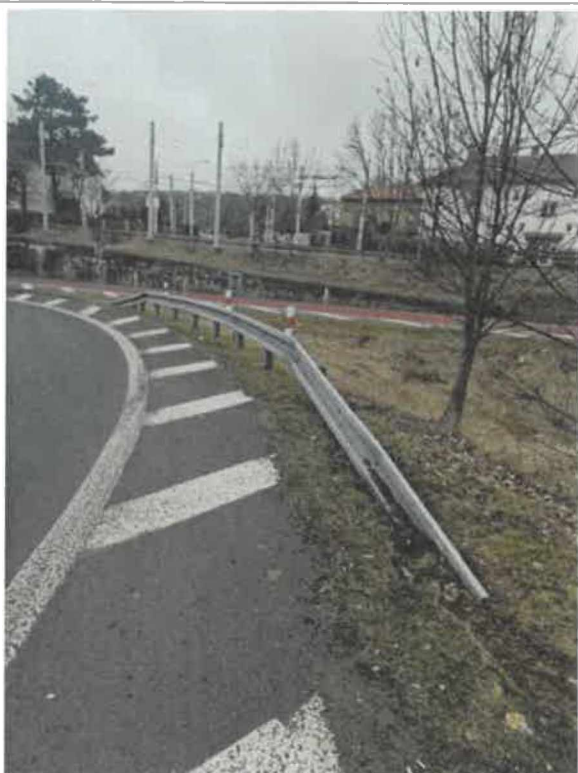
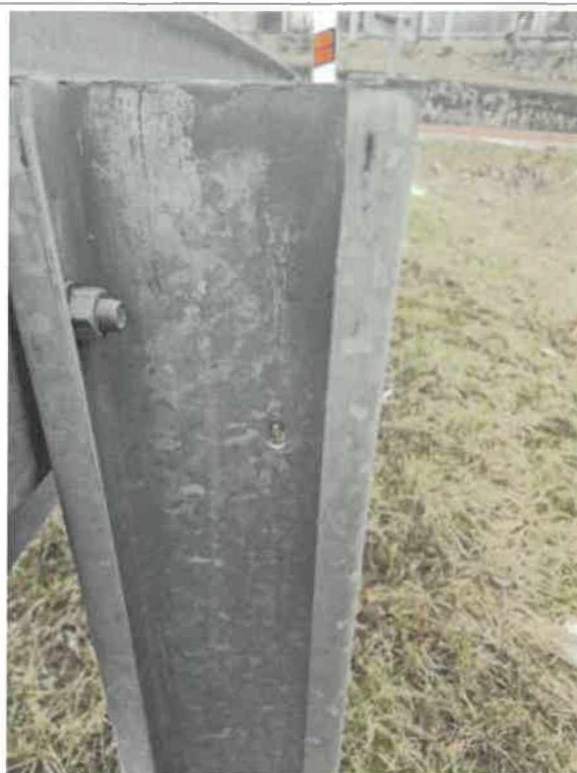
Detail závady 696707

svodidlo ocelové - poškozené

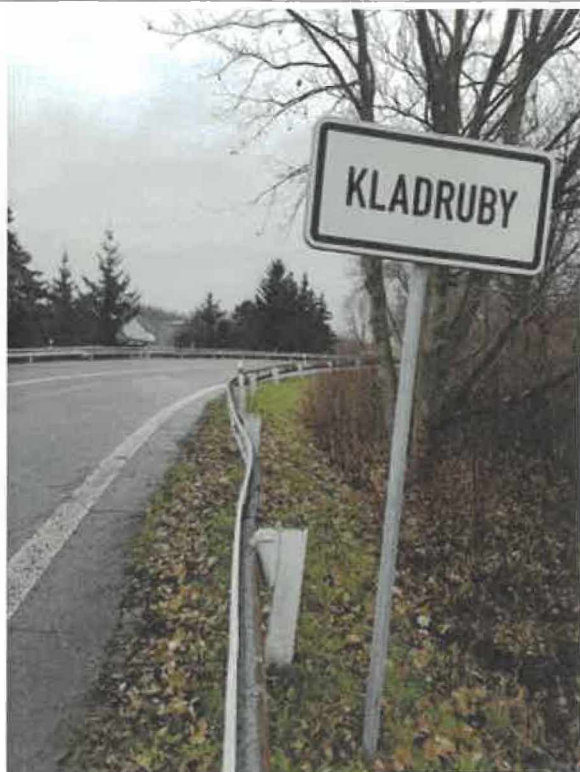
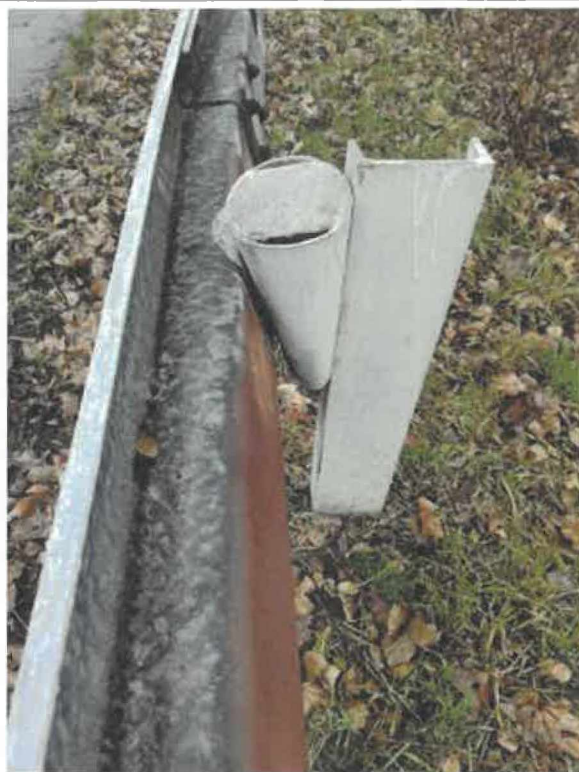
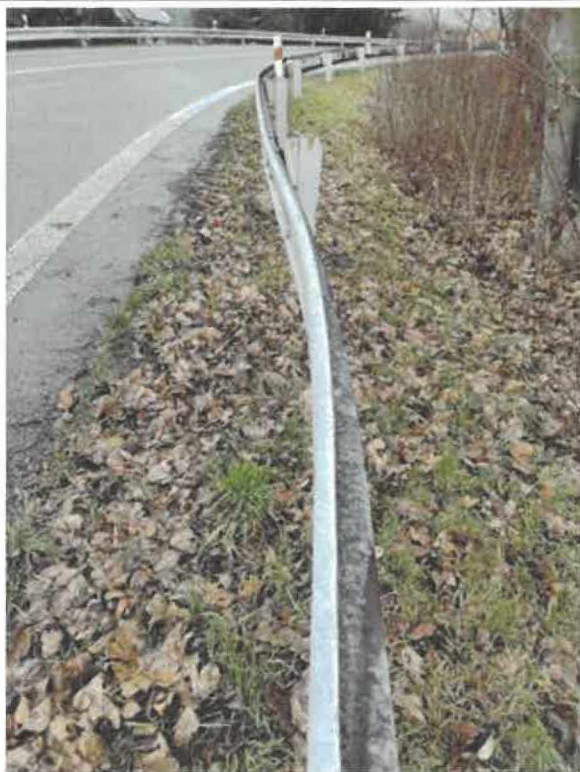
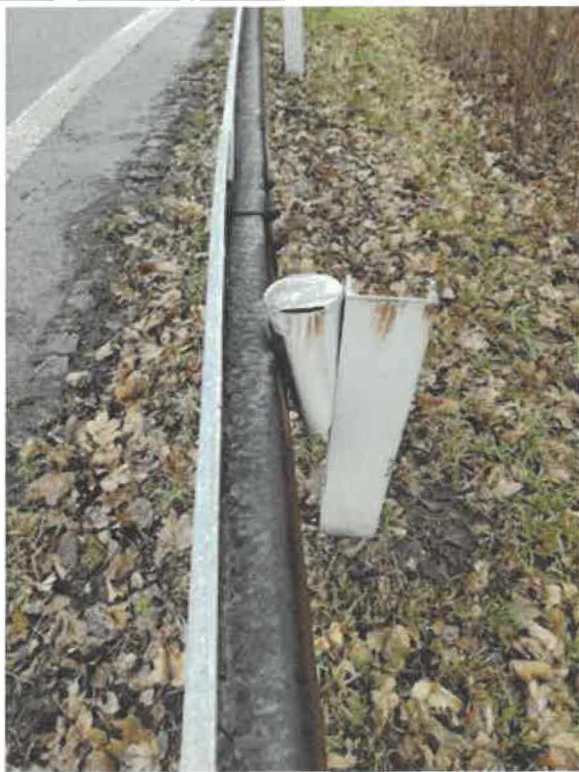
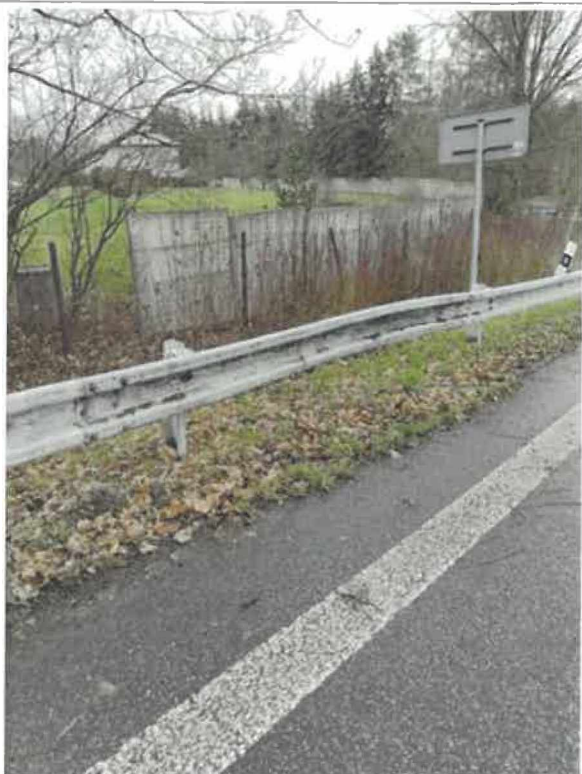
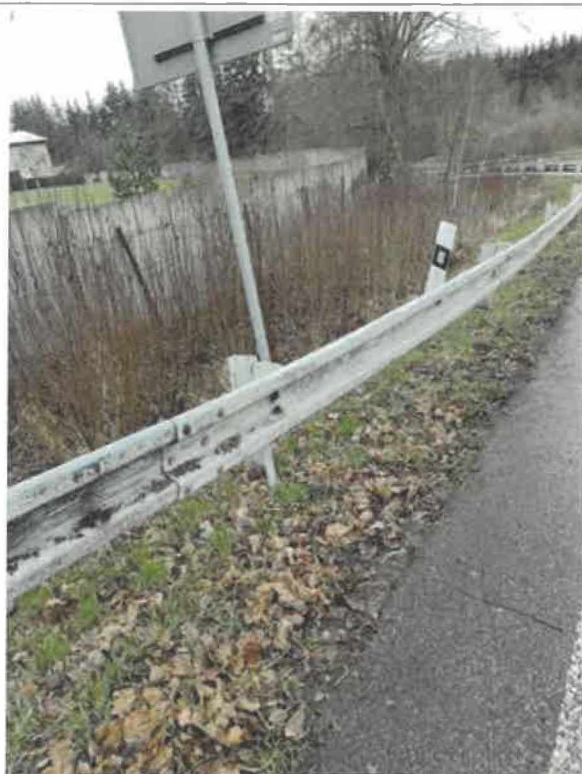
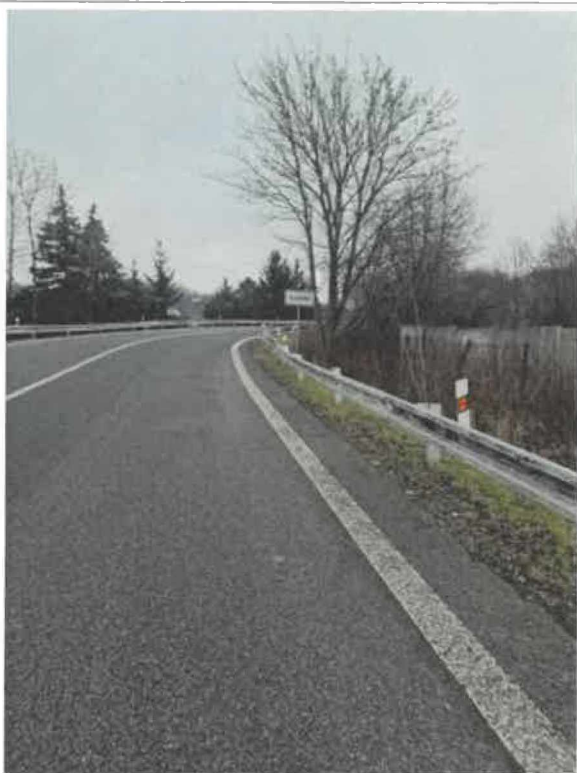
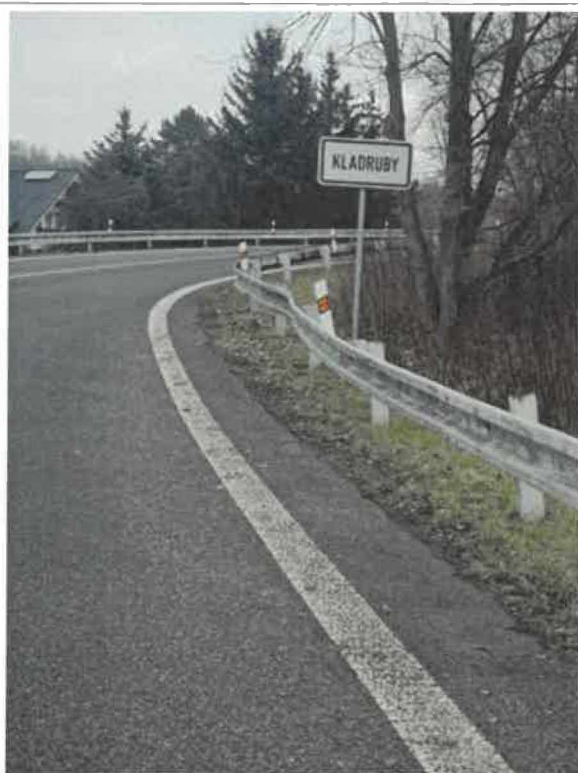
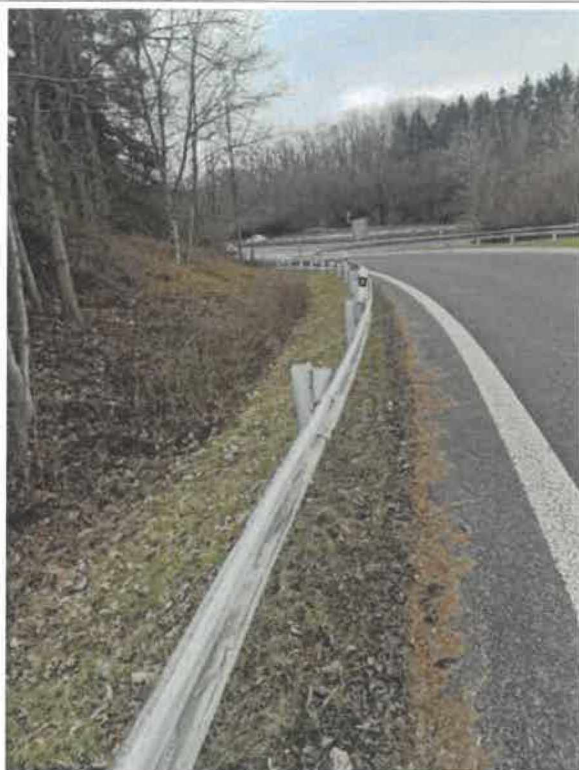
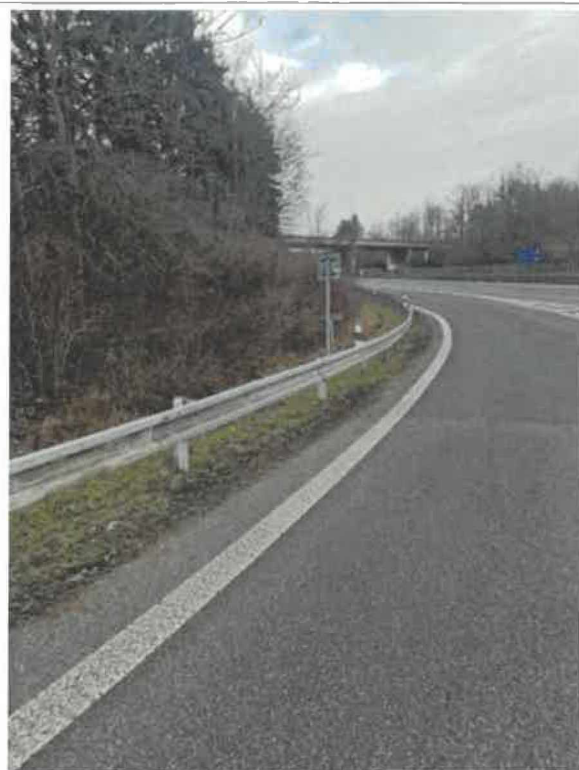
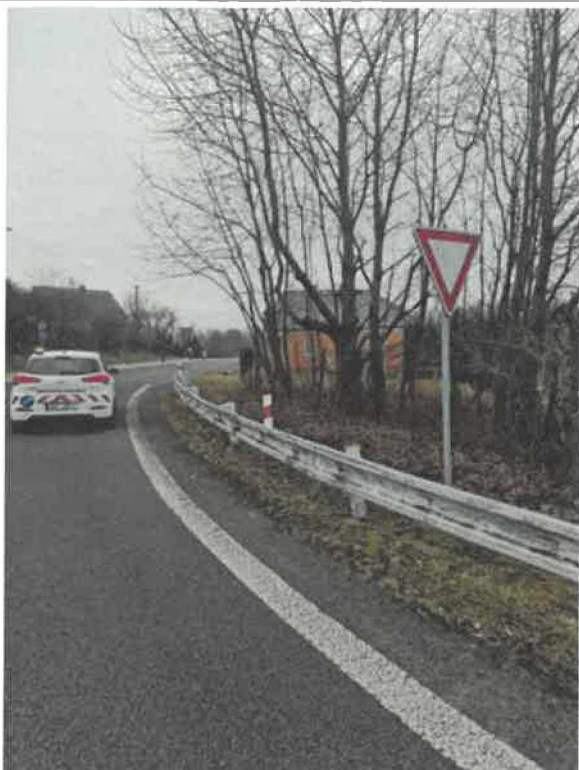
## Detail závady 699616

I/13, St. 94,298 km, směr Teplice - Kladruby, na ramenu do Kladruby poškozené ocelové svodidlo, 2x pásnice, 2x sloupek a 2x hrnek, jednostranné N2

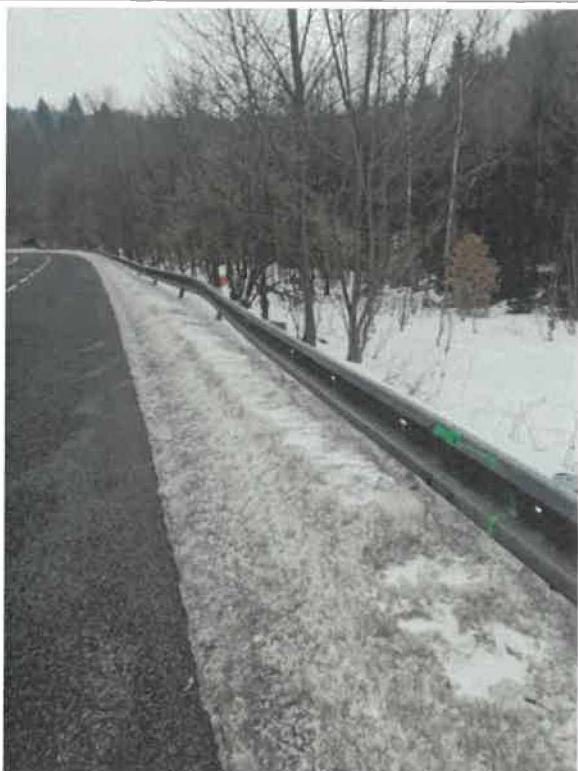
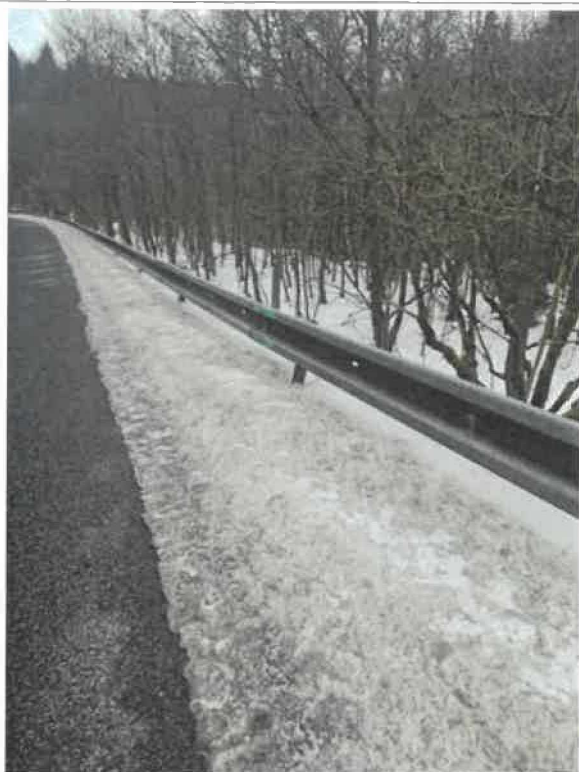
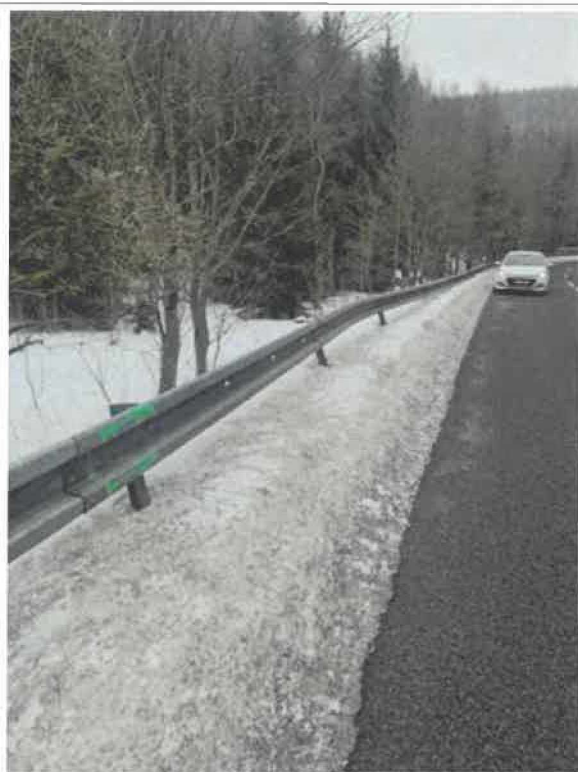
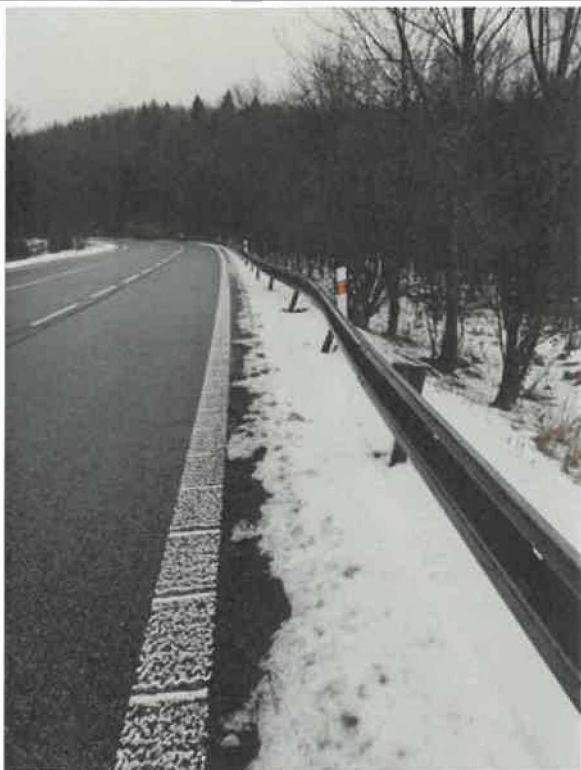
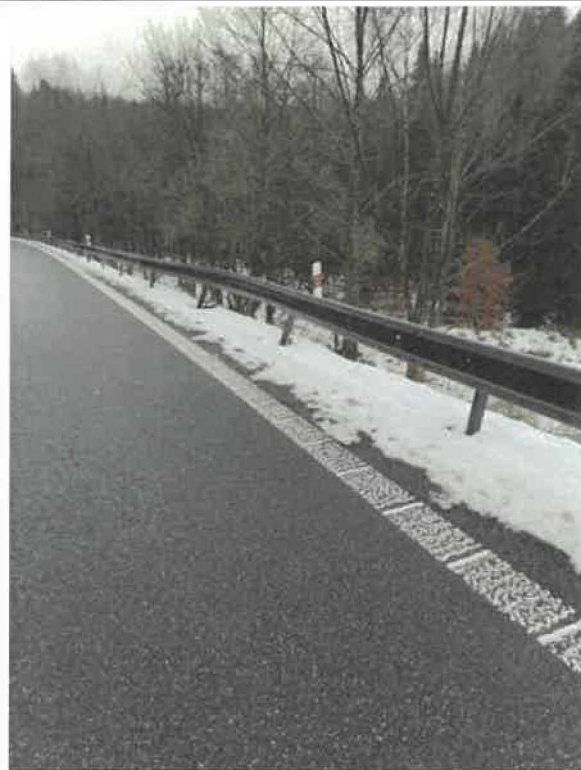
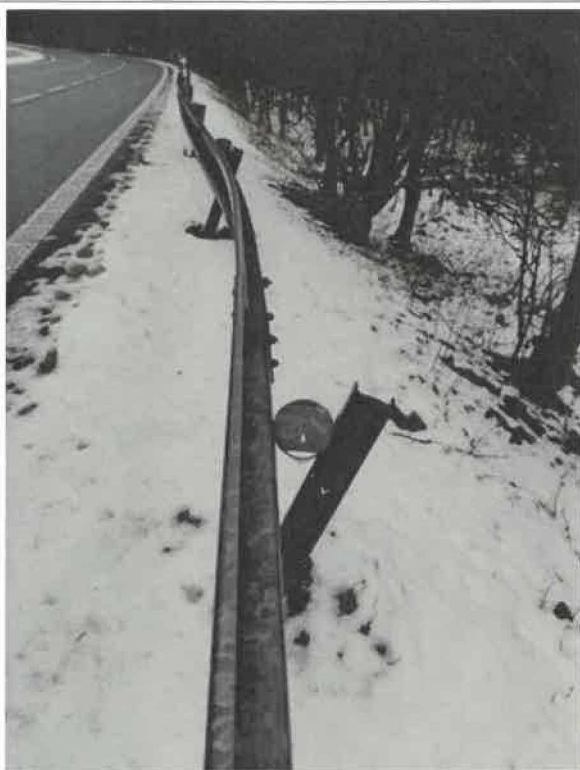
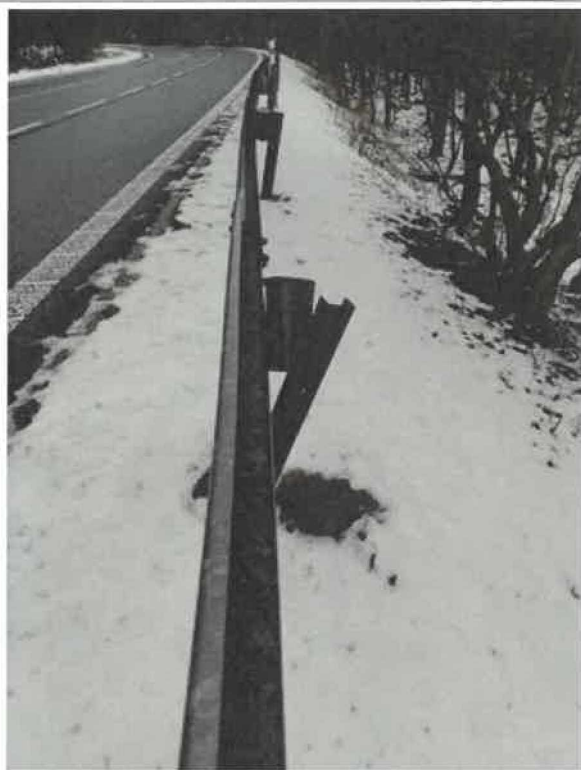
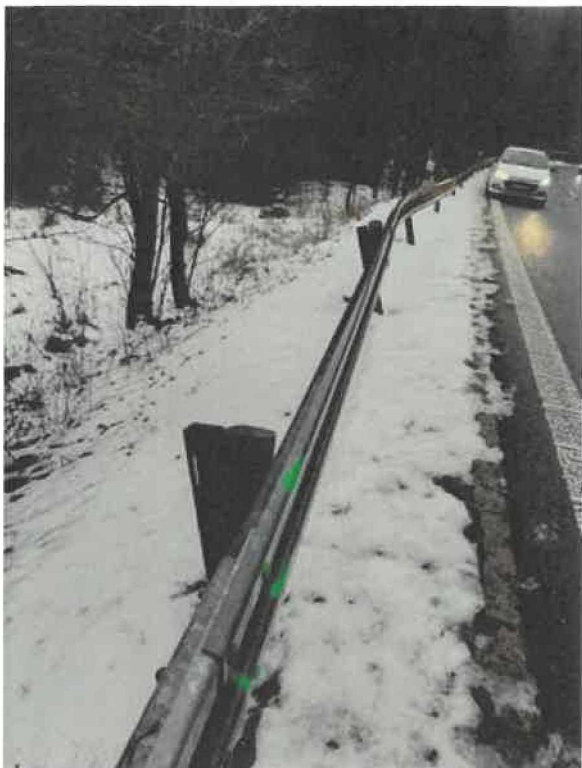
## Detail závady 701410

| Datum | Provedl | Typ | Podtyp | Tech. stav | Stav | Závažnost | Insp. | Posl. proh. | Cena | Zhot. | Přil. |
|---|---|---|---|---|---|---|---|---|---|---|---|
| Popis: I/8, St. 34,148 km, směr Teplice - Cínovec, poškozené ocelové svodidlo 4x pásnice, 5x sloupek a 5x hrnek, jednostranné N2<br>Poznámka: DS 7 | | | | | | | | | | | |

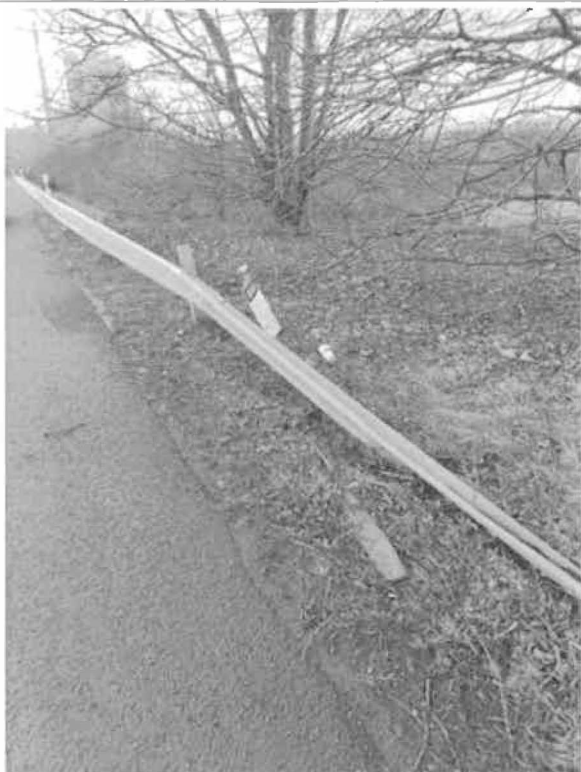
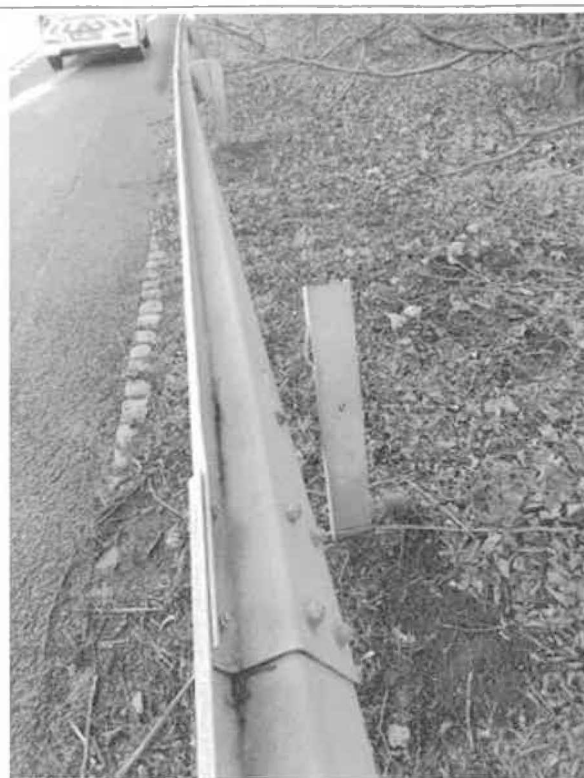
## Detail závady 704665

| Datum | Provedl | Typ | Podtyp | Tech. stav | Stav | Závažnost | Insp. | Posl. proh. | Cena | Zhot. | Příl. |
|---|---|---|---|---|---|---|---|---|---|---|---|
| Popis: I/13, St. 89,746 km, směr Teplice - Bílina, poškozené ocelové svodidlo 2x pásnice, 1x sloupek a 1x hrnek, jednostranné N2 | | | | | | | | | | | |

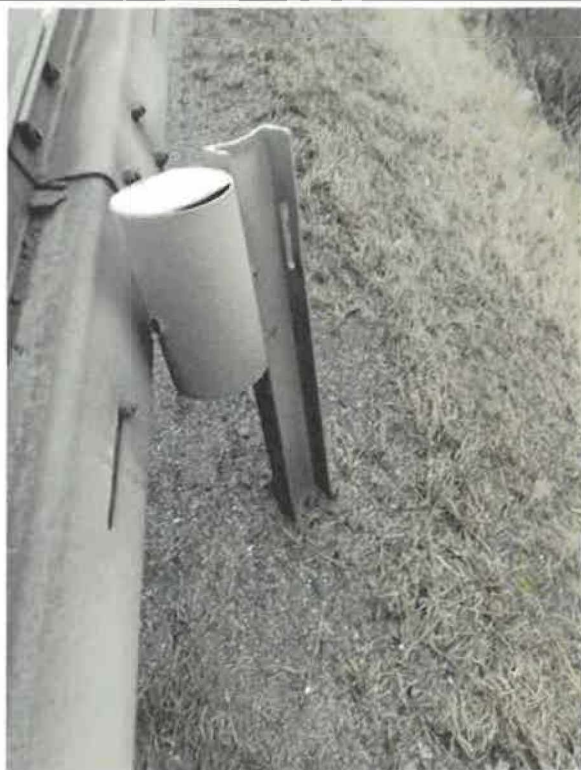
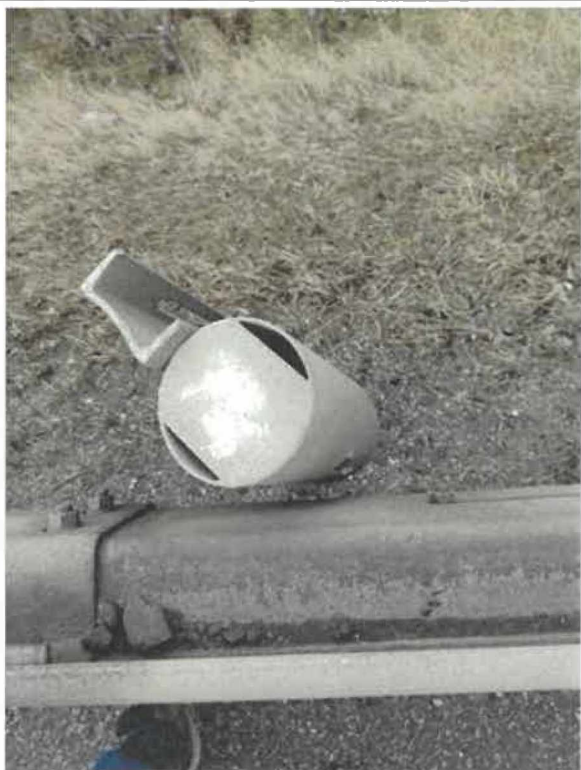
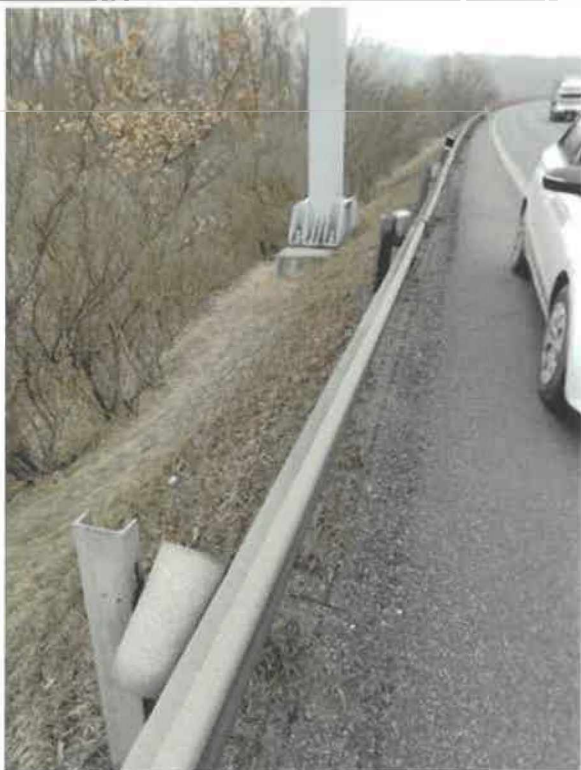
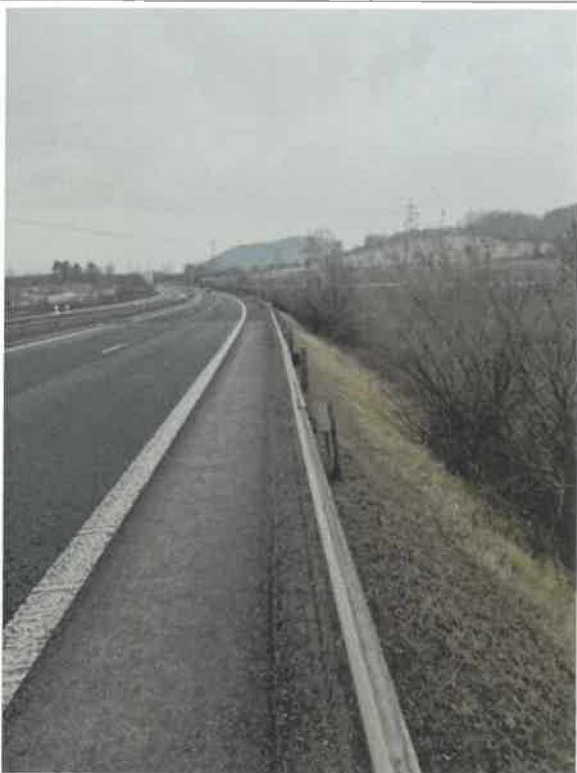
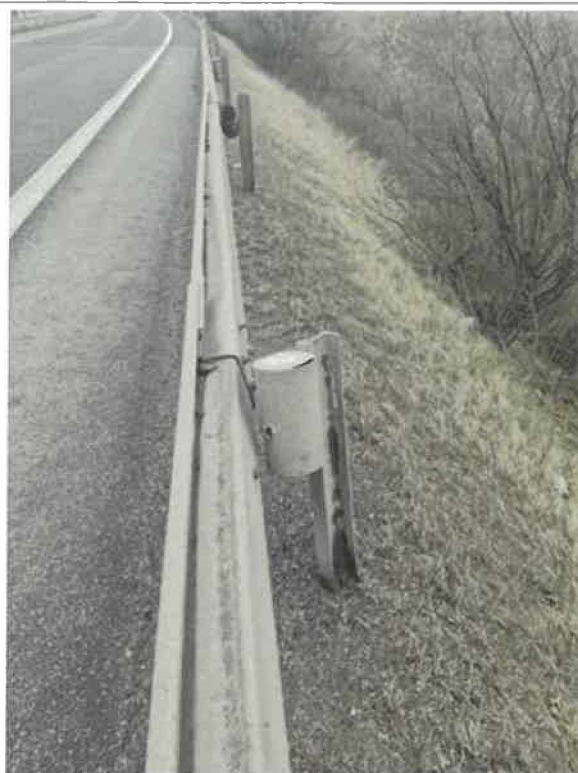
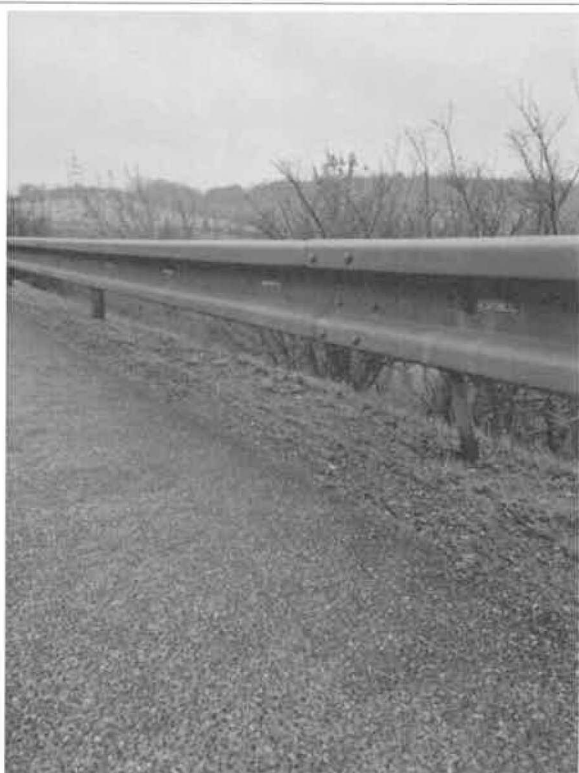
## Detail závady 705231

svodidlo ocelové - poškozené

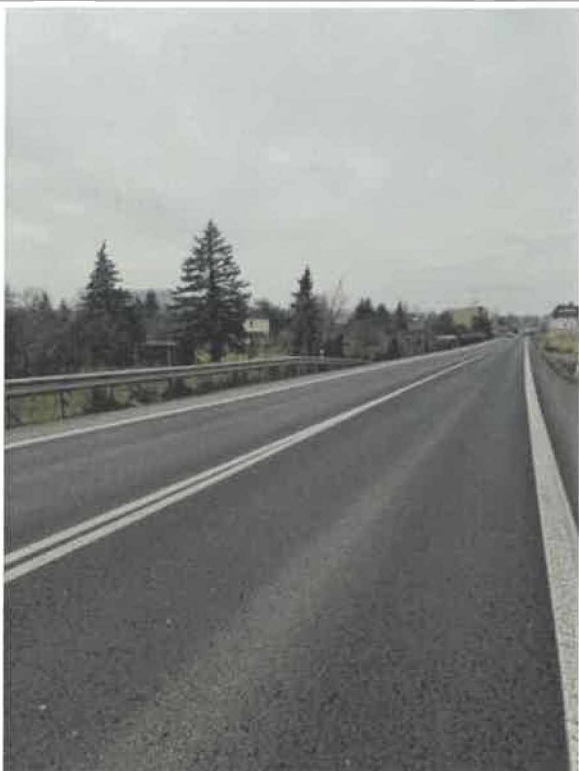
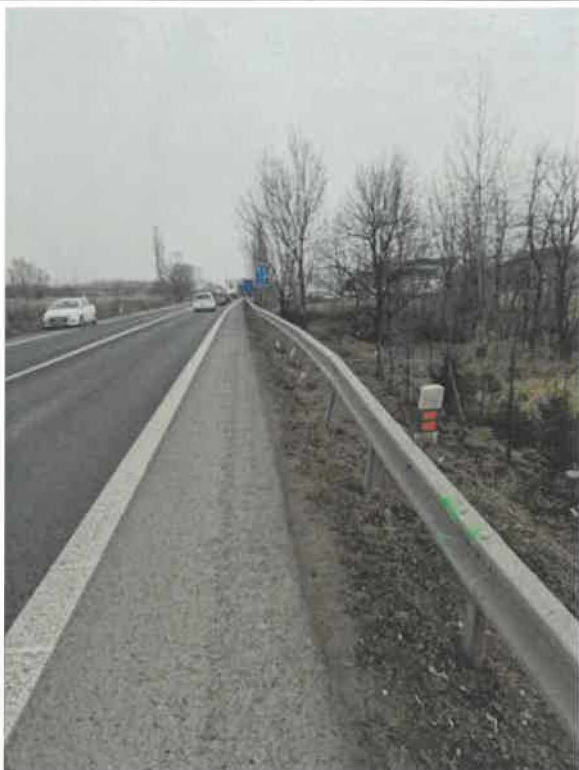
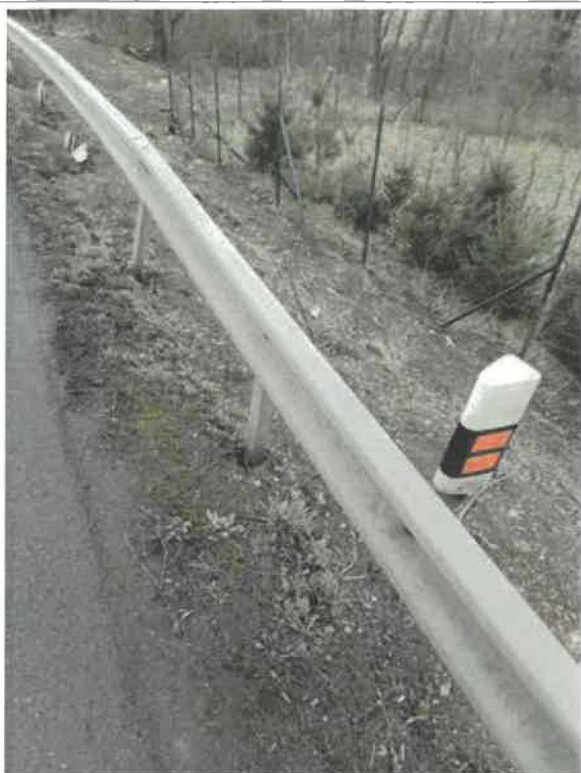
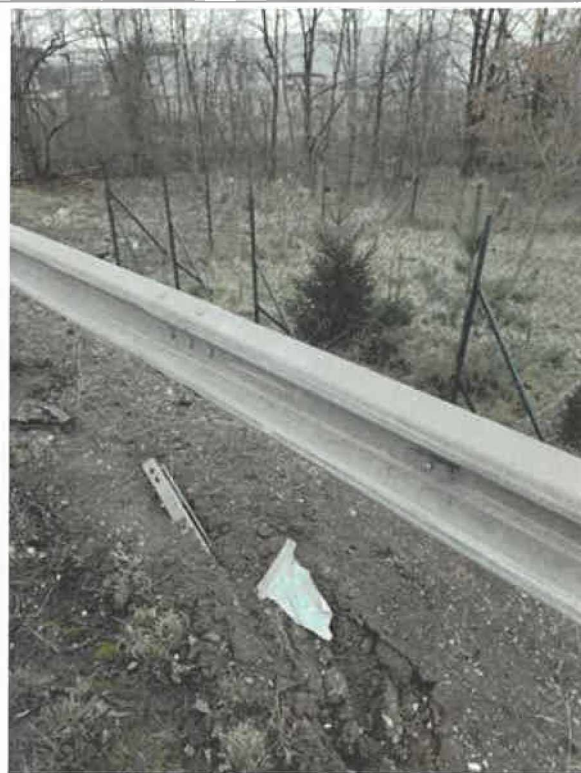
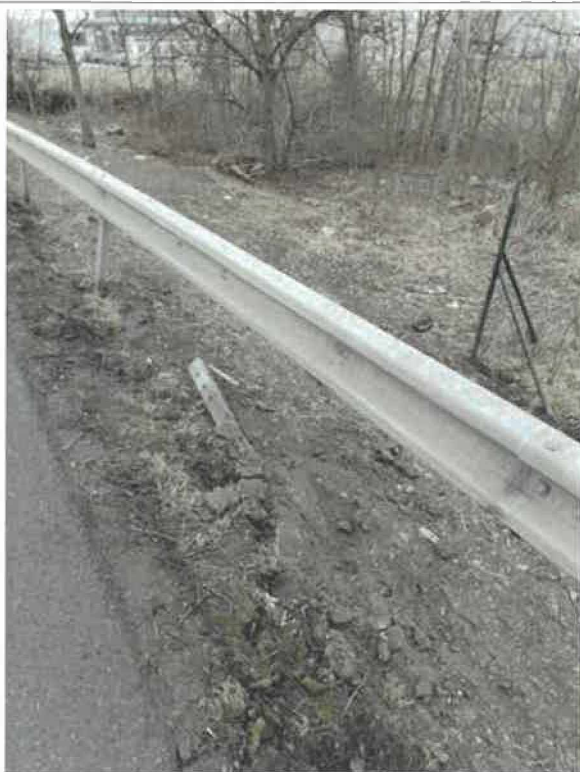
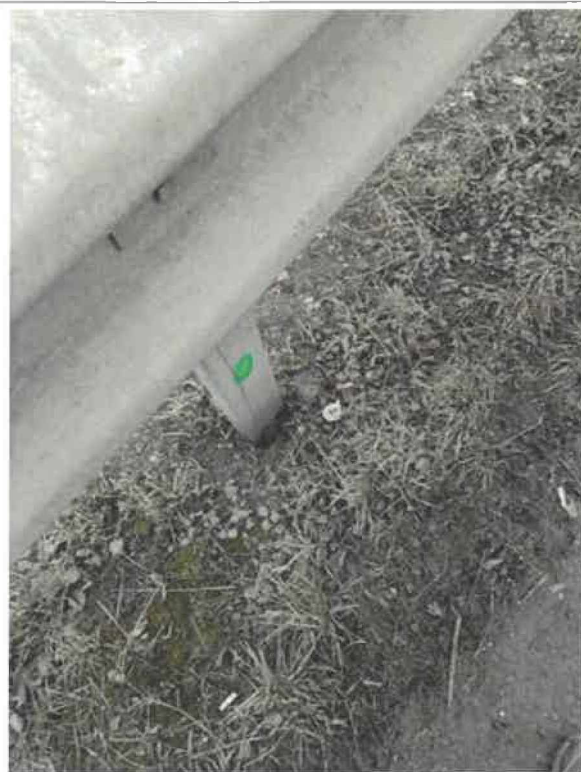
## Detail závady 706544

svodidlo ocelové - poškozené
