# DÍLČÍ SMLOUVA č. 7

Název dílčí smlouvy: **Oprava zádržných systémů a příslušenství v okr. TP - DS 7**

## Detail závady 369771

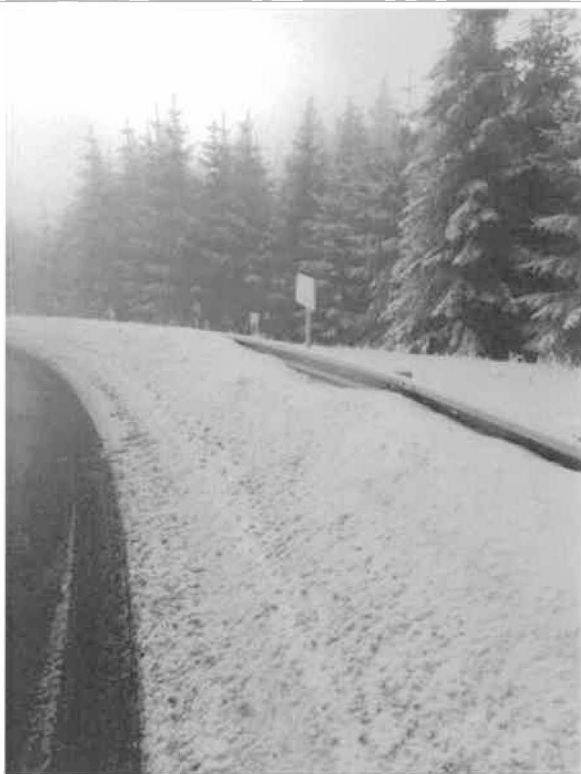
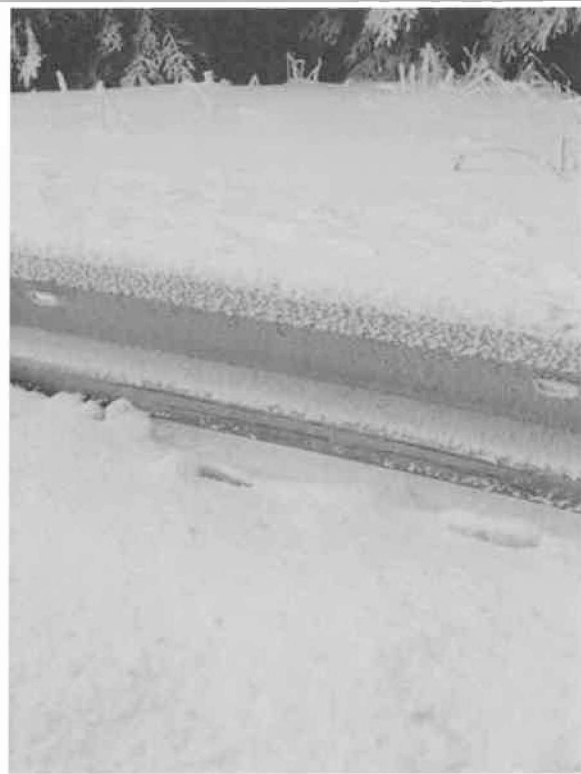
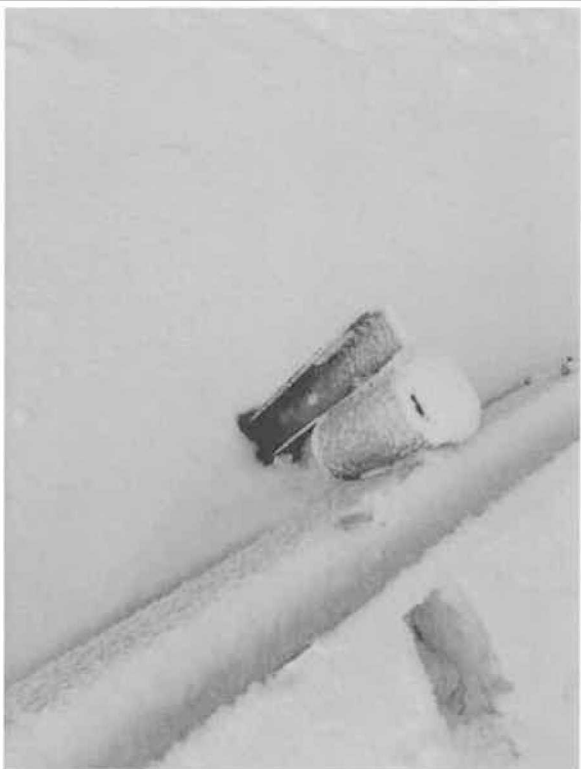
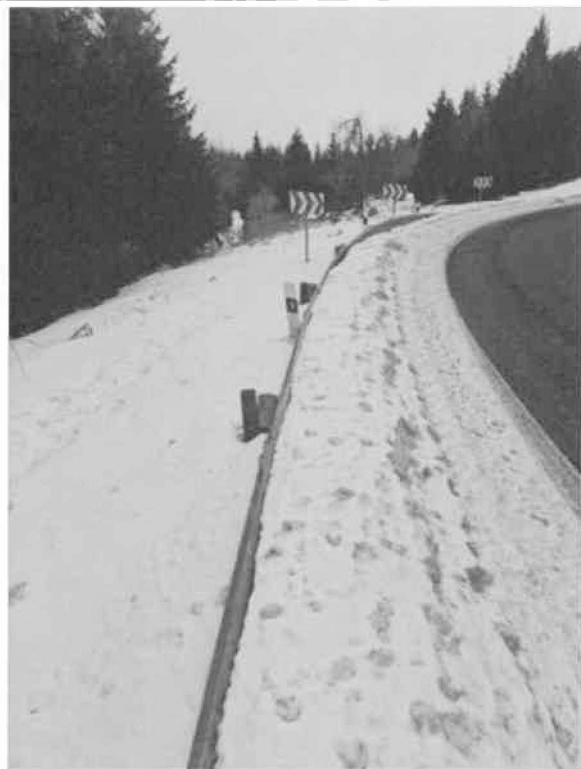
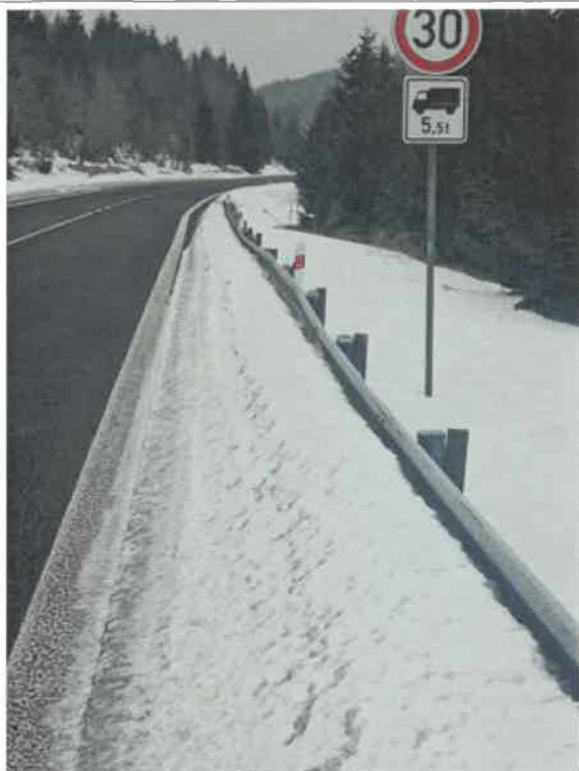
**Detail závady 706836**

svodidlo ocelové - poškozené

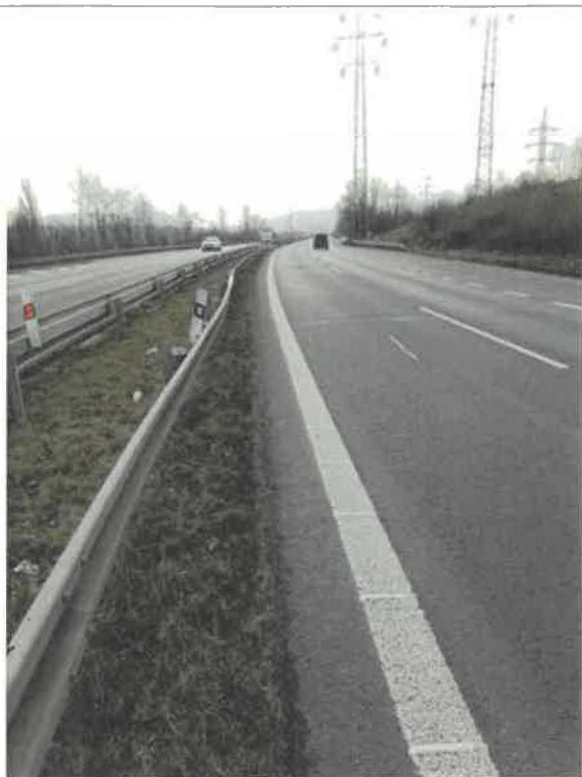
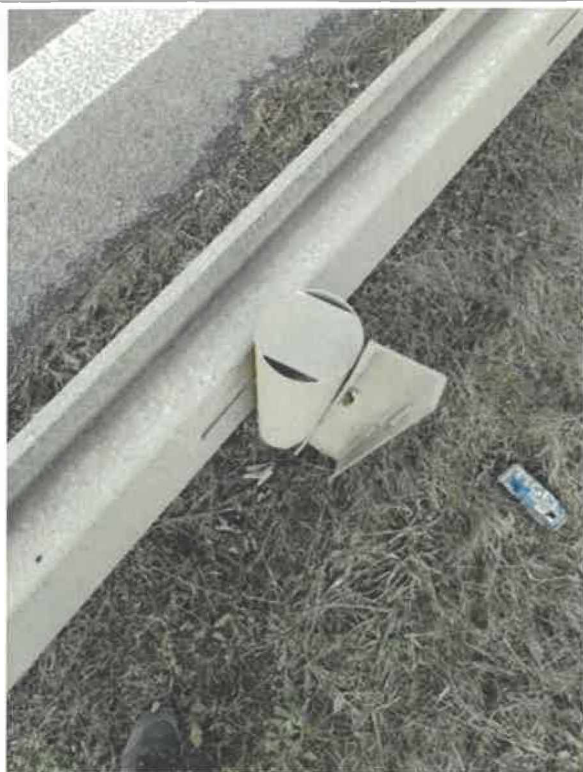
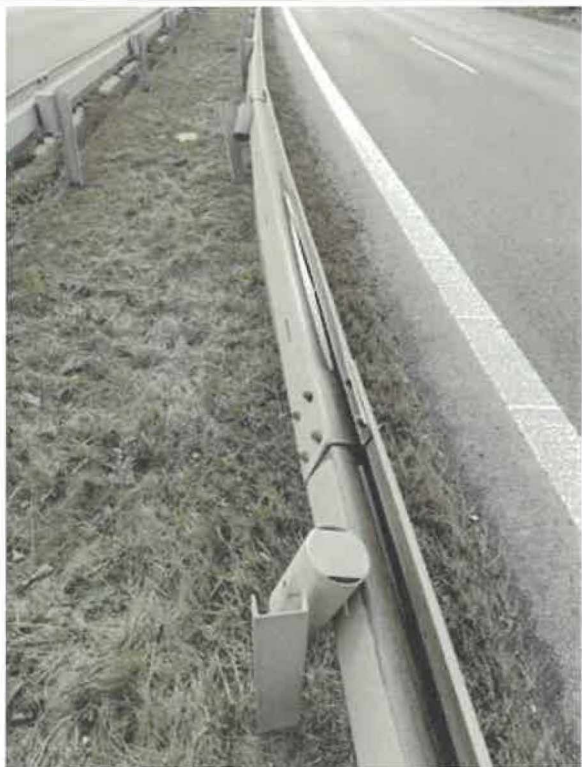
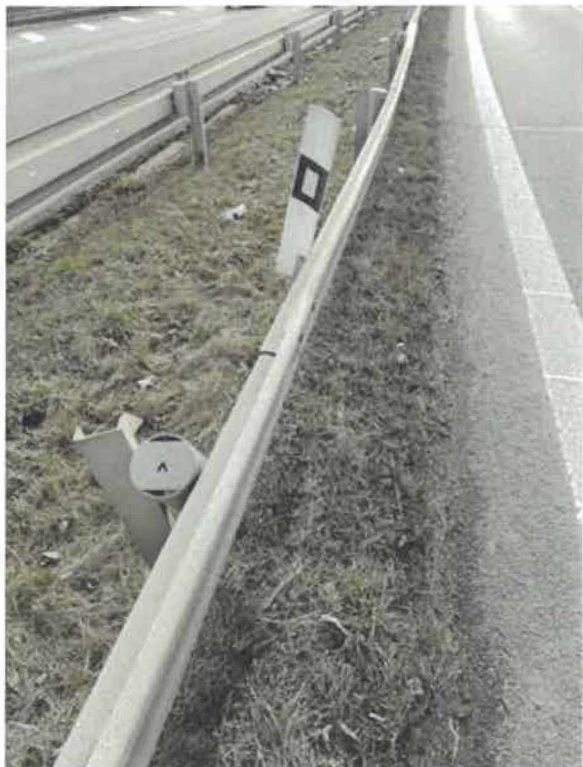
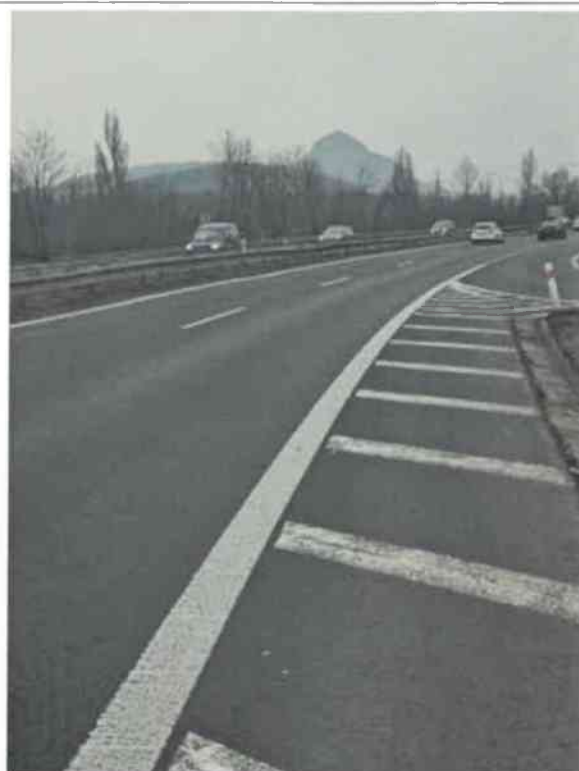
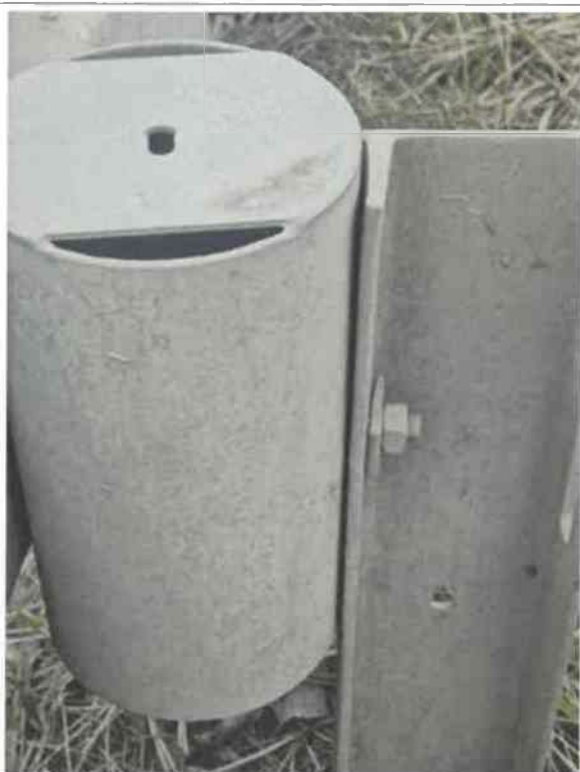
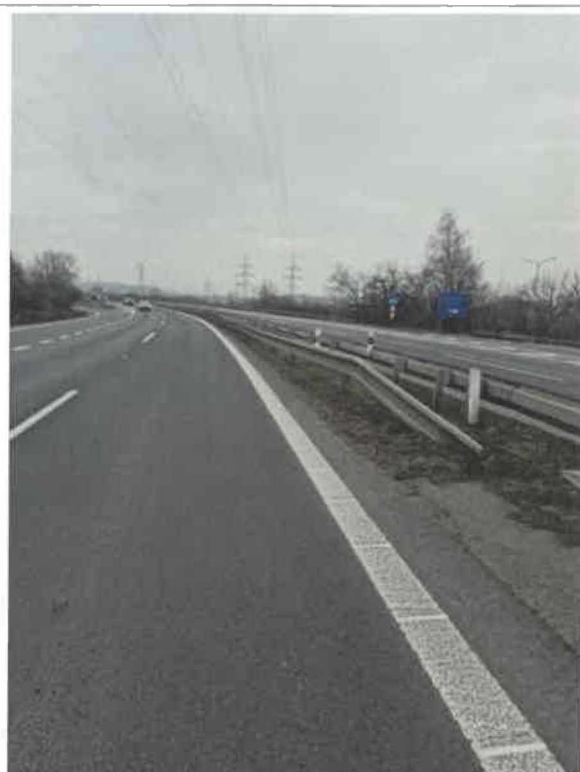
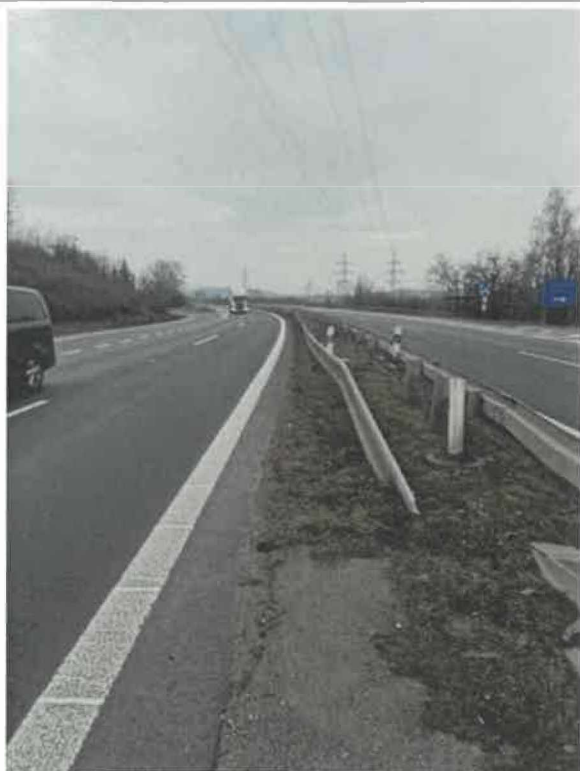
## Detail závady 708706

| Datum | Provedl | Typ | Podtyp | Tech. stav | Stav | Závažnost | Insp. | Posl. proh. | Cena | Zhot. | Přil. |
|---|---|---|---|---|---|---|---|---|---|---|---|
| Popis: Pošk. svodidla po DN,5x pásnice, 7xhrnek, 3x sloupek, I/13,km 88,733, směr TP-Bílina. Jednostranná N2<br>Poznámka: DS 7 | | | | | | | | | | | |
