# DÍLČÍ SMLOUVA č. 12

Název dílčí smlouvy: **Neodkladná opatření k zajištění bezpečnosti provozu na mostech v ÚK – II. etapa – DS 12**

**Stavba: 23 053 09 - ŘSD Chomutov - neodkladná opatření k zajištění bezpečnosti**

Stavba: 23 053 09 ŘSD Chomutov - neodkladná opatření k zajištění bezpečnosti provozu - 13-060.1  
Objekt: SO 201 Most ev. č. 13-060.1  
Rožpočet: SO 201 Most ev. č. 13-060.1

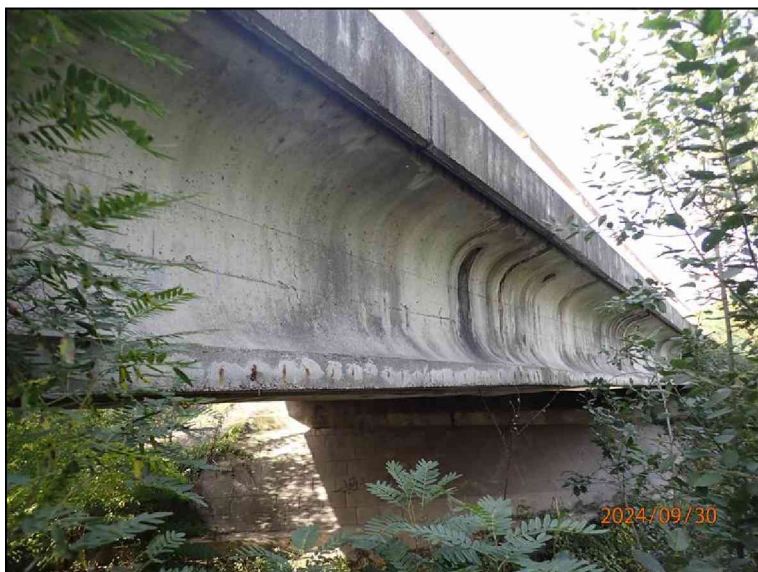
03\_Pohled zprava.JPG

Zřejmě nárazem vozidla došlo k poškození svodidla, a posunu římsy od vozovky. mezi vozovkou a římsou se rozevřela spára šířky cca 8 cm.

Poškozené svodidlo na pravé straně mostu.

Pravděpodobně nárazem vozidla na pravé straně mostu nad O2 došlo k posunu římsy a rozevření spáry mezi římsou a vozovkou na š. cca 8 cm.

| [1] 3.3 Římsy, obrubníky, zálivky | zúžení průjezdního prostoru mostu (provizorní osazení bet. svodidel včetně dodání svodidel)S ohledem na nefunkční záchytný system osadit betonové svodidlo na pravé straně mostu. Současně snížit rychlost na 50 km/h a osadit příslušné DZ. |

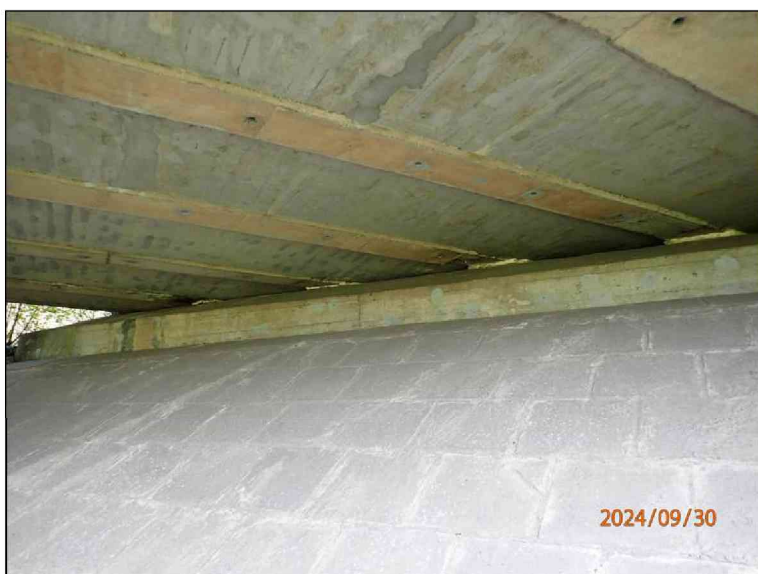
06\_O1.JPG

**1.2 Mostní podpěry křídla a čelní zdi**  
Lokálně stopy po zatékání na úložné prahy opěr.

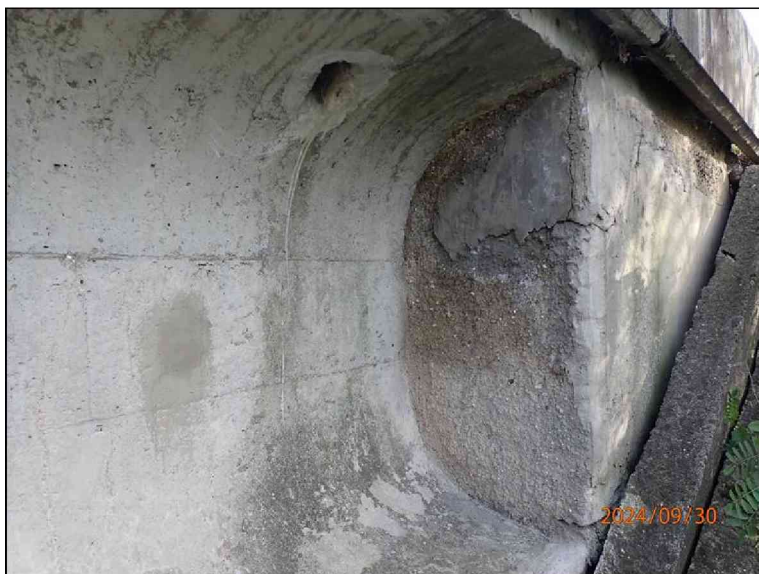
07\_Levé křídlo O1.JPG

**1.2 Mostní podpěry křídla a čelní zdi**  
Degradace betonu křídel

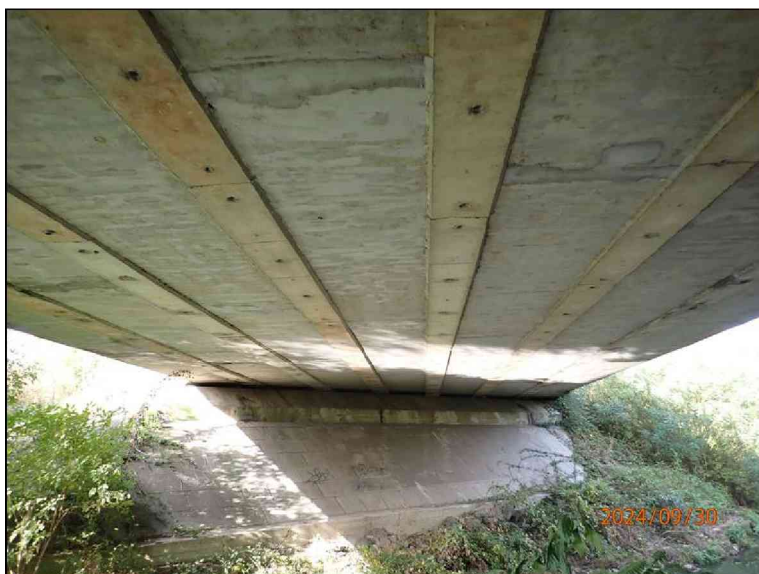
09\_O2.JPG

**1.2 Mostní podpěry křídla a čelní zdi**  
Lokálně stopy po zatékání na úložné prahy opěr.

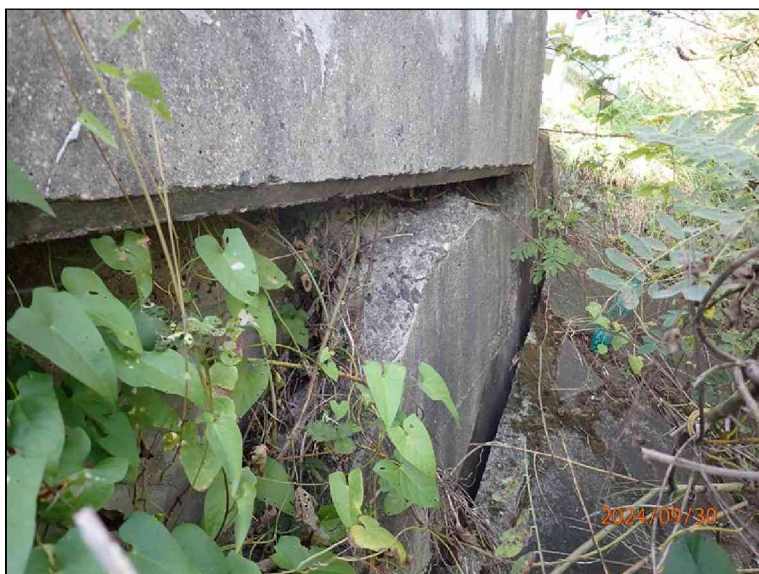
12\_Pravé křídlo O2.JPG

**1.2 Mostní podpěry křídla a čelní zdi**  
Degradace betonu křídel

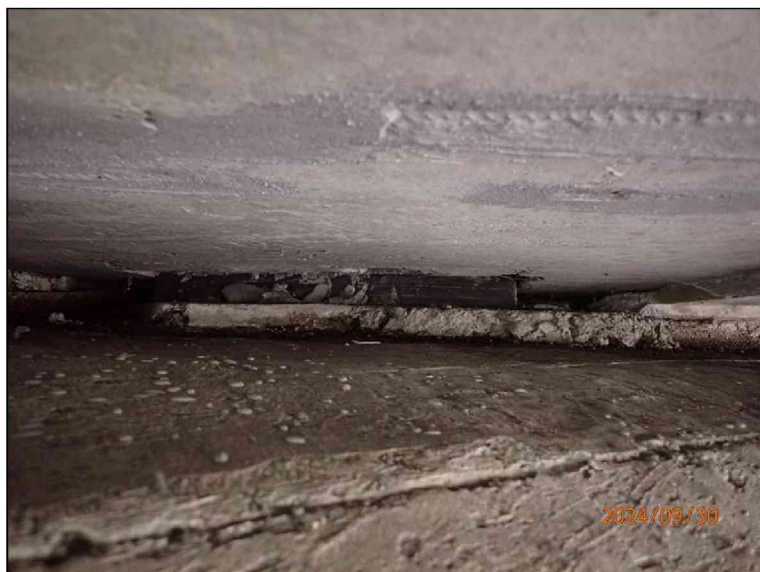
13\_Ložiska O2.JPG

**2.2 Ložiska, klouby**

Silně prokreslené ztužující plechy, bez zjevných poruch.

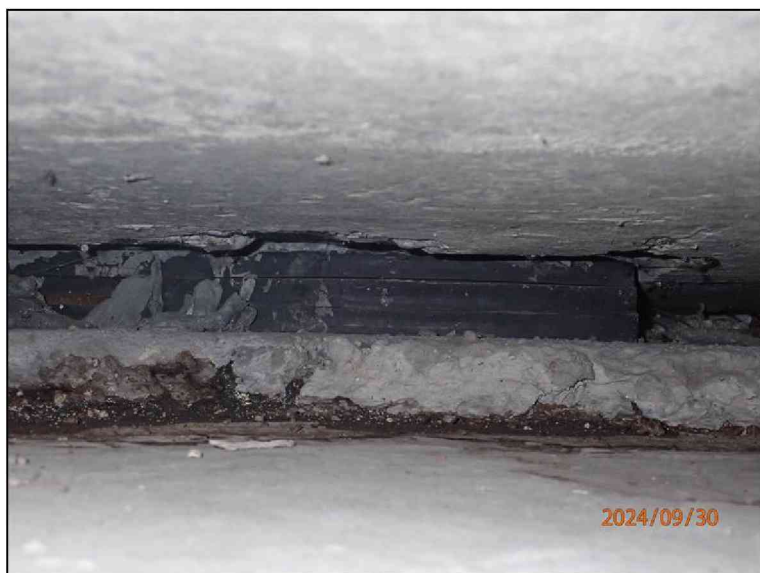
14\_Ložiska O2.JPG

**2.2 Ložiska, klouby**

Silně prokreslené ztužující plechy, bez zjevných poruch.

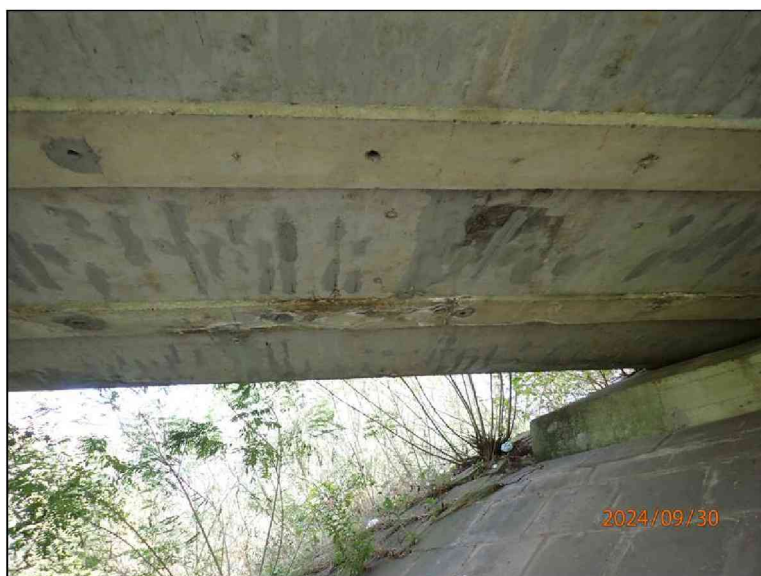
18\_NK.JPG

## 2.1 Nosná konstrukce

Lokálně obnažená výztuž, výluhy na povrchu a degradace betonu dobetonávek mezi nosníky.

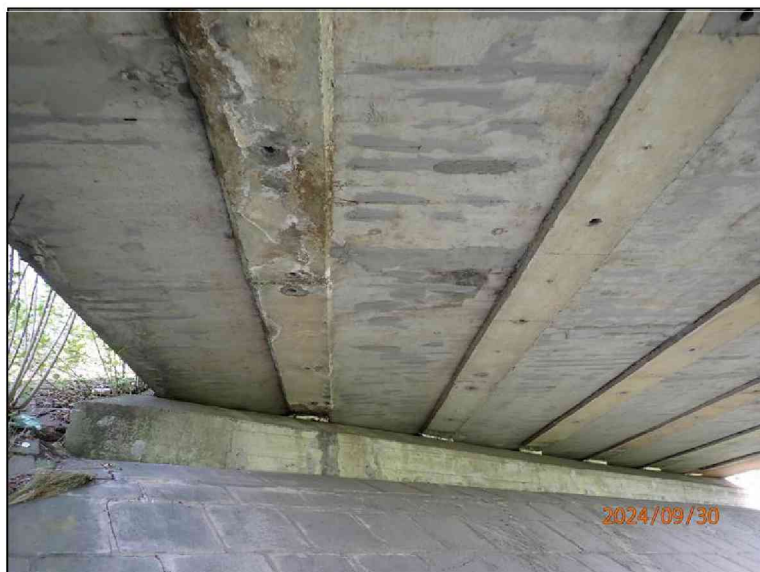
19\_NK.JPG

**2.1 Nosná konstrukce**

Lokálně obnažená výztuž, výluhy na povrchu a degradace betonu dobetonávek mezi nosníky.

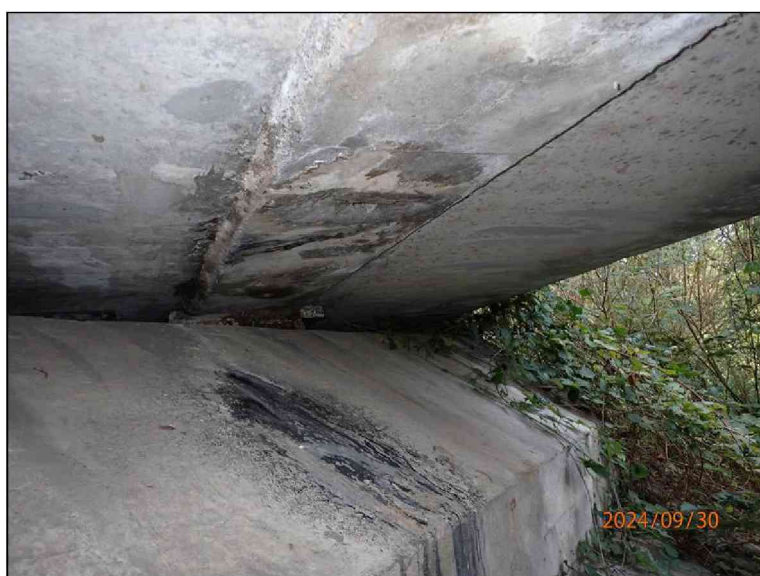
21\_NK.JPG

**2.1 Nosná konstrukce**

Lokálně obnažená výztuž, výluhy na povrchu a degradace betonu dobetonávek mezi nosníky.

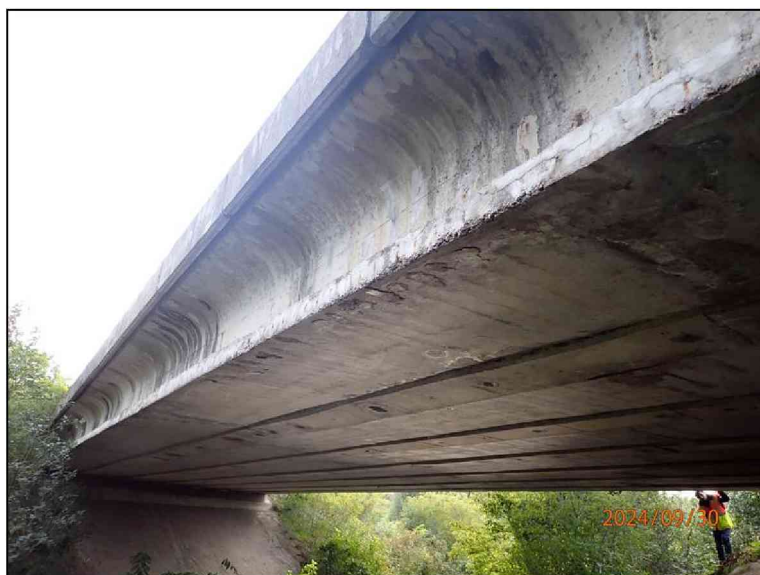
23\_NK.JPG

#### 2.1 Nosná konstrukce

Lokálně obnažená výztuž, výluhy na povrchu a degradace betonu dobetonávek mezi nosníky.

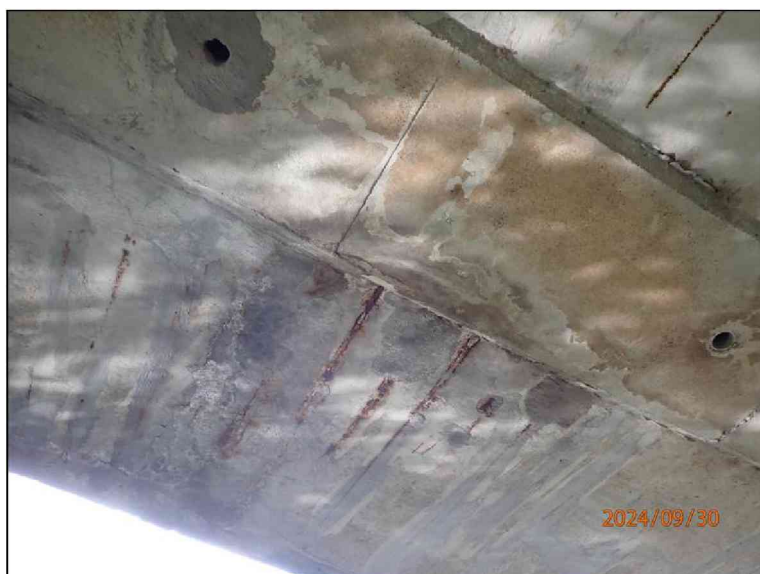
24\_NK.JPG

#### 2.1 Nosná konstrukce

Lokálně obnažená výztuž, výluhy na povrchu a degradace betonu dobetonávek mezi nosníky.

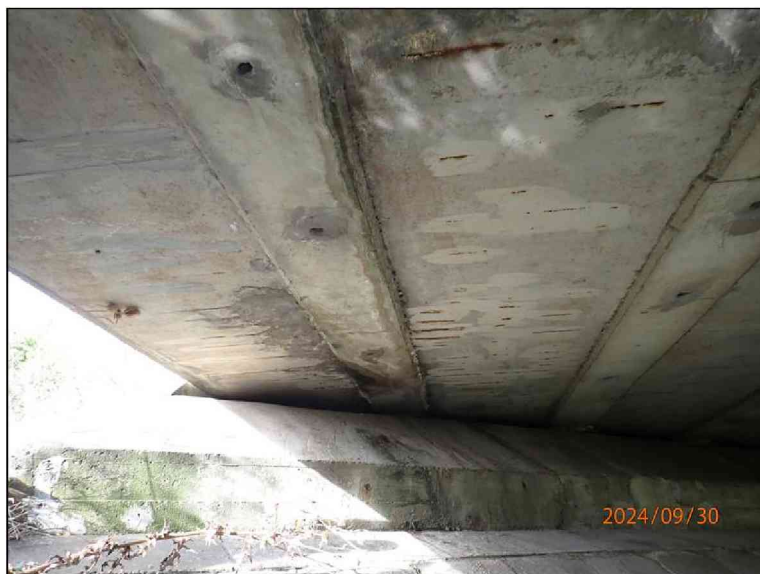
25\_NK.JPG

**1.2 Mostní podpěry křídla a čelní zdi**

**2.1 Nosná konstrukce**

Lokálně obnažená výztuž, výluhy na povrchu a degradace betonu dobetonávek mezi nosníky.

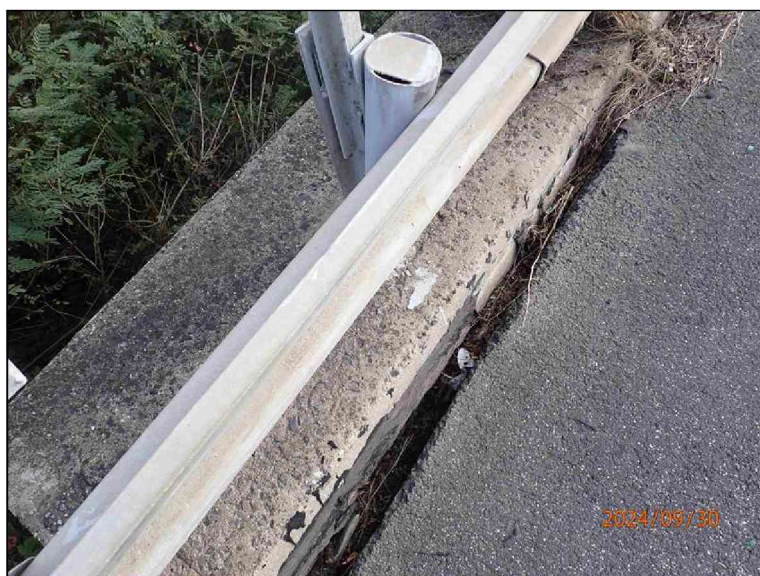
30\_Pravá římsa.JPG

### 3.1 Vozovka

Zřejmě nárazem vozidla došlo k poškození svodidla, a posunu římsy od vozovky. mezi vozovkou a římsou se rozevřela spára šířky cca 8 cm.

### 3.3 Římsy, obrubníky, zálivky

Pravděpodobně nárazem vozidla na pravé straně mostu nad O2 došlo k posunu římsy a rozevření spáry mezi římsou a vozovkou na š. cca 8 cm.

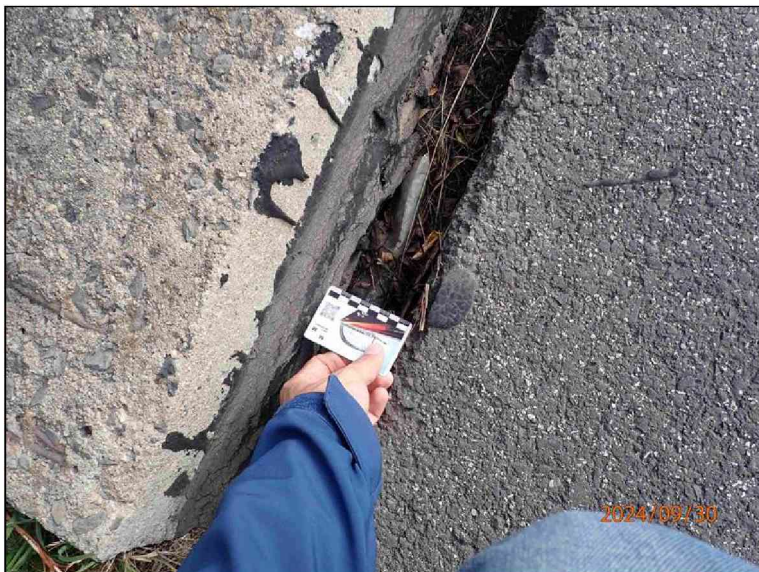
31\_Pravá římsa.JPG

**3.1 Vozovka**

Zřejmě nárazem vozidla došlo k poškození svodidla, a posunu římsy od vozovky. mezi vozovkou a římsou se rozevřela spára šířky cca 8 cm.

**3.3 Římsy, obrubníky, zálivky**

Pravděpodobně nárazem vozidla na pravé straně mostu nad O2 došlo k posunu římsy a rozevření spáry mezi římsou a vozovkou na š. cca 8 cm.

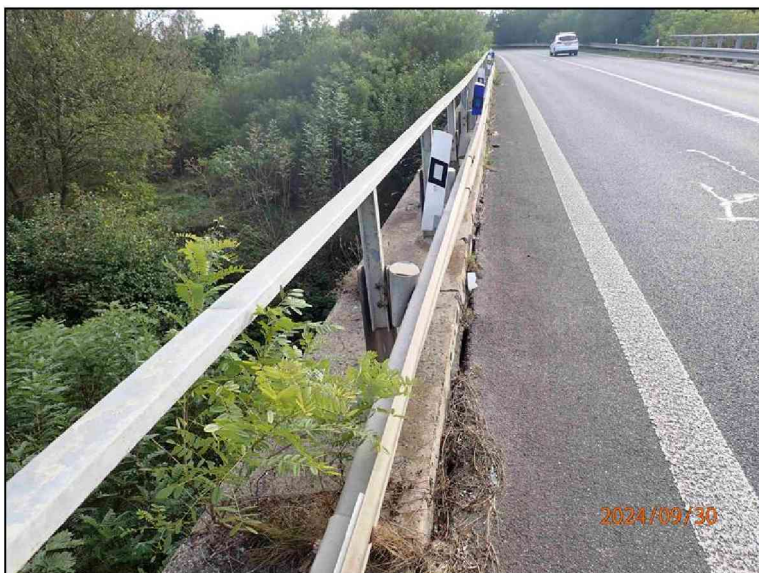
32\_Pravá římsa.JPG

**4.1 Svodidla/Zábradelní svodidla**

Poškozené svodidlo na pravé straně mostu.

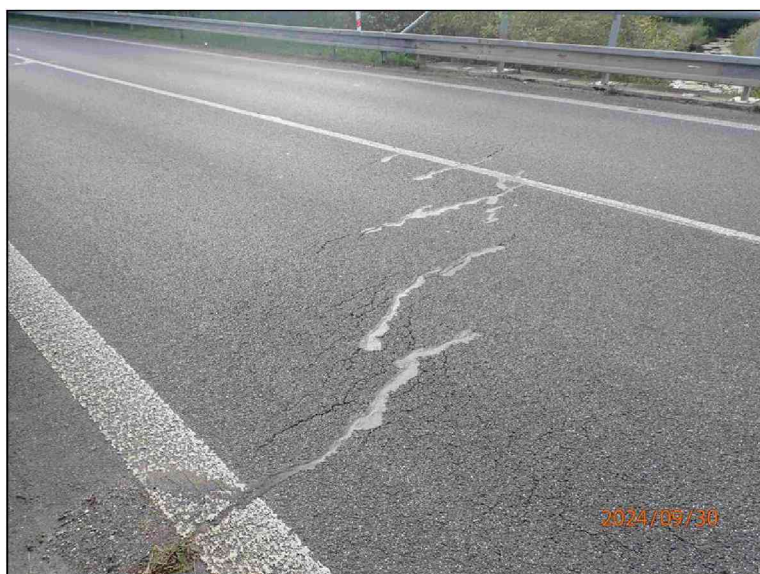
36\_Vozovka.JPG

### 3.1 Vozovka

Podélné a příčné trhliny u vozovky.

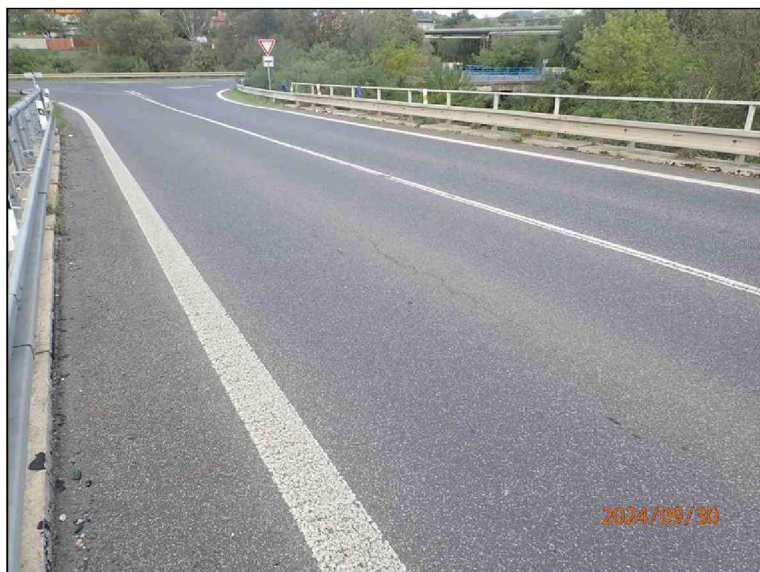
37\_Vozovka.JPG

### 3.1 Vozovka

Podélné a příčné trhliny u vozovky.
