Zápis rady geotechnického monitoringu ze dne 21. 10. 2016

## III/3377 ul. Kremnická, Kutné Hora

### 2. etapa - sanační práce

Pořadové číslo zápisu: 13

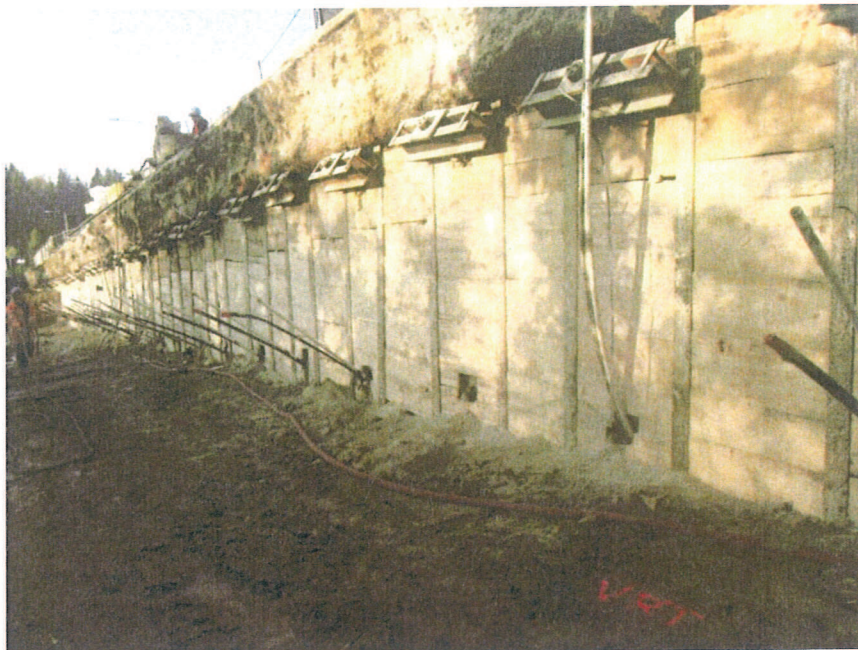
SO 251.2 - 2.úsek zdi - 2.kotevní úroveň

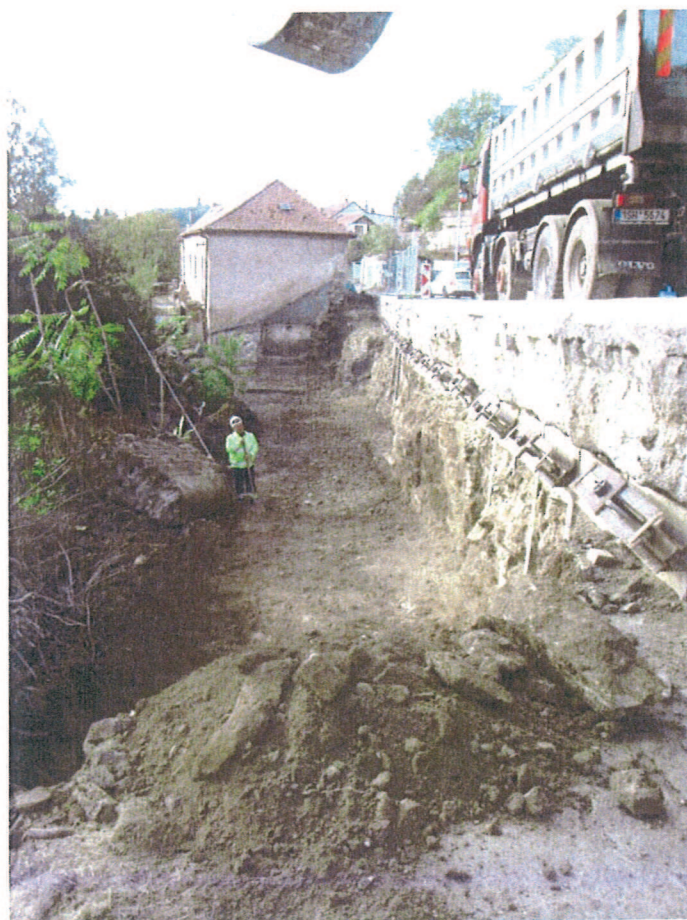
SO 251.4 - 4.úsek zdi - spára pro 2.kotevní úroveň

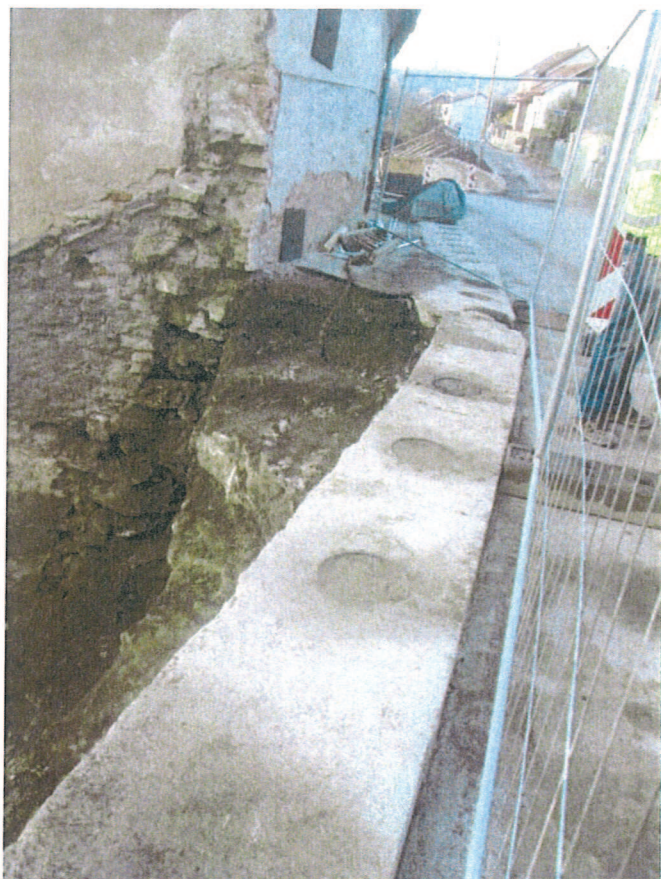
*Táborská 50/1 - kolize opěrné zdi s objektem*

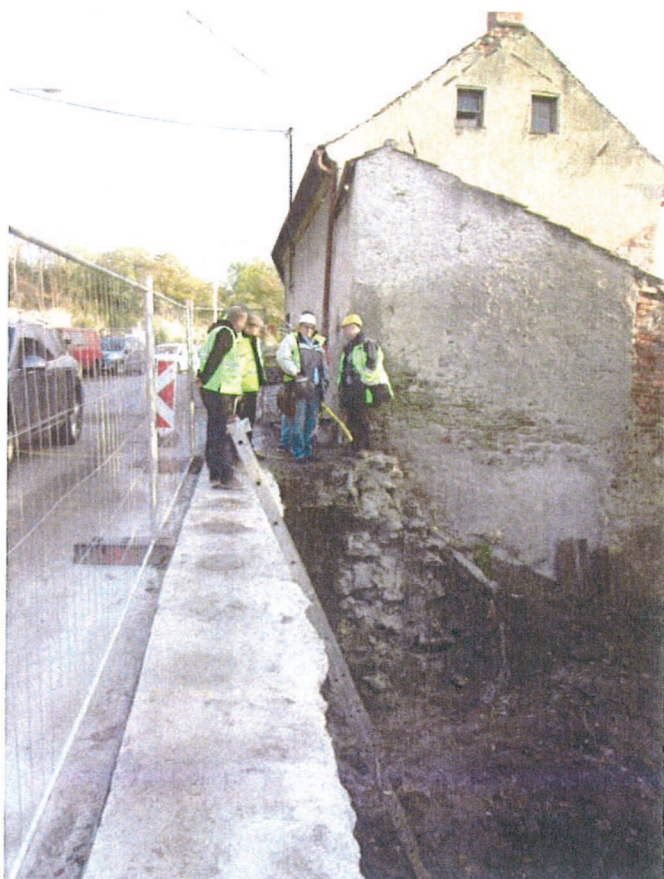
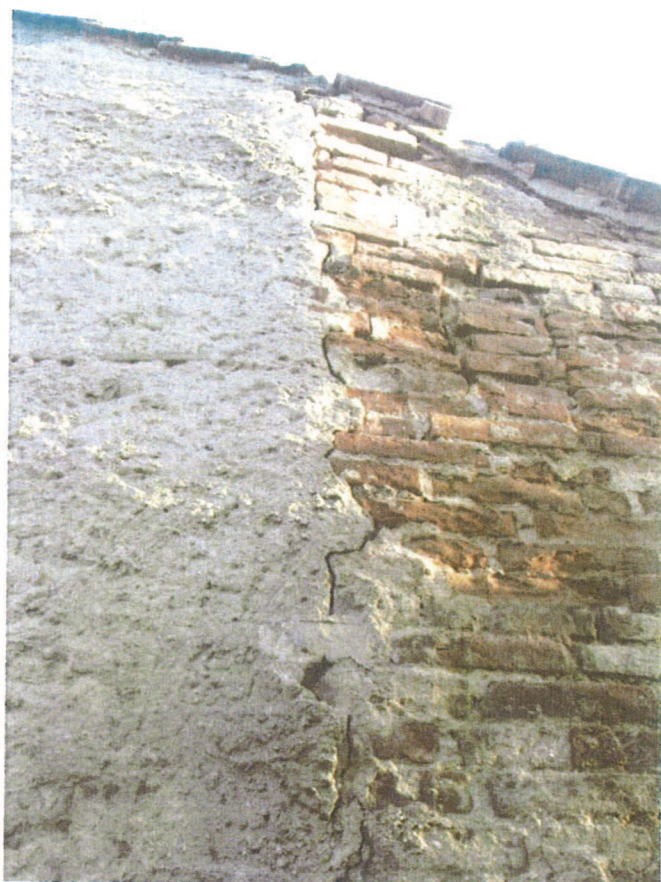
- Dne 18.10. 2016 proběhla pravidelná kontrola stavu objektů v zóně ovlivnění se zaměřením na objekty Táborská č.p. 50/1 a Táborská č.p. 149/3. V objektu Táborská č.p. 50/1 jsou osazeny sádrové pásky - při jejich kontrole nebyl zjištěn pohyb - jsou neporušené (i v oblasti suchého WC a kuchyně). Na vnější štítové zdi přístavby domu (nepodsklepená část) je v celé výšce vlasová trhlina, která je nyní sledována pomocí nových sádrových pásek. Zatím neporušené, k osazení došlo dne 14.10.2016.

*Táborská 50/1 – původní svislé trhliny na jižní stěně objektu (opatřeny sádrovými páskami)*
