Zápis rady geotechnického monitoringu ze dne 21. 10. 2016

III/3377 ul. Kremnická, Kutné Hora

2. etapa - sanační práce

Pořadové číslo zápisu: 13

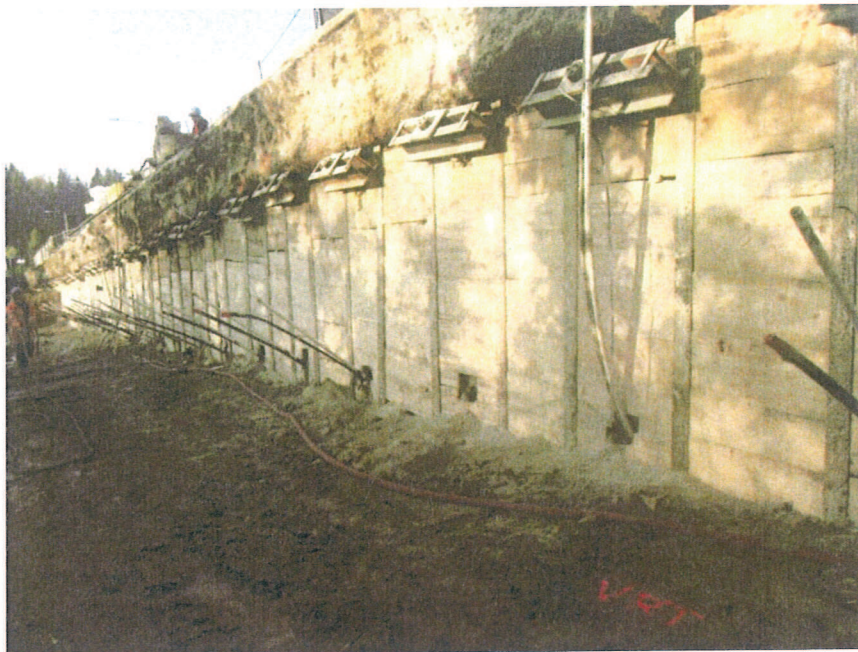
SO 251.2 - 2.úsek zdi - 2.kotevní úroveň

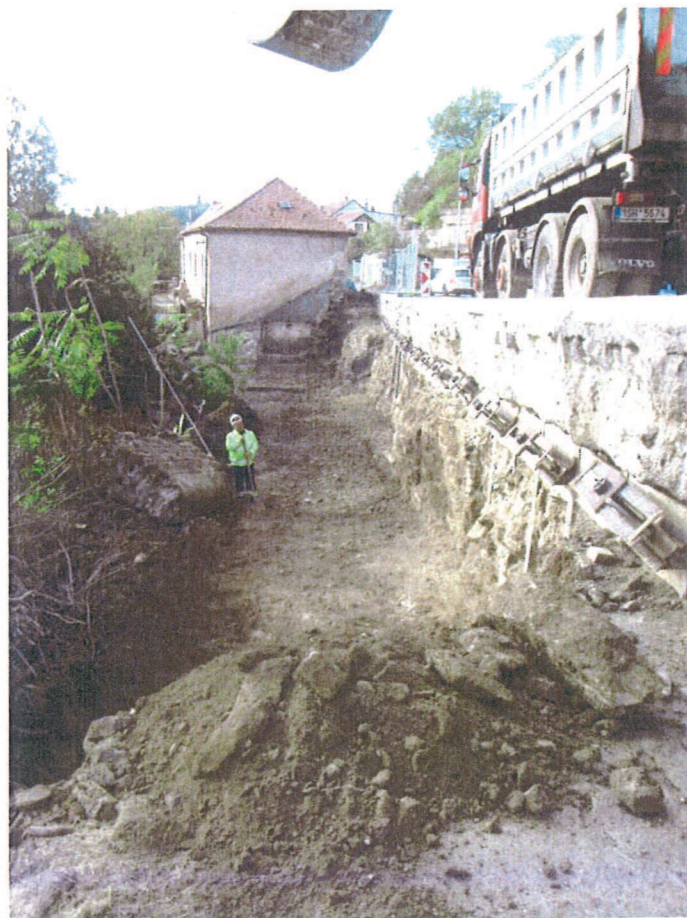
SO 251.4 - 4.úsek zdi - spára pro 2.kotevní úroveň
