Zápis rady geotechnického monitoringu ze dne 21. 10. 2016

III/3377 ul. Kremnická, Kutná Hora

2. etapa - sanační práce

Pořadové číslo zápisu: 13

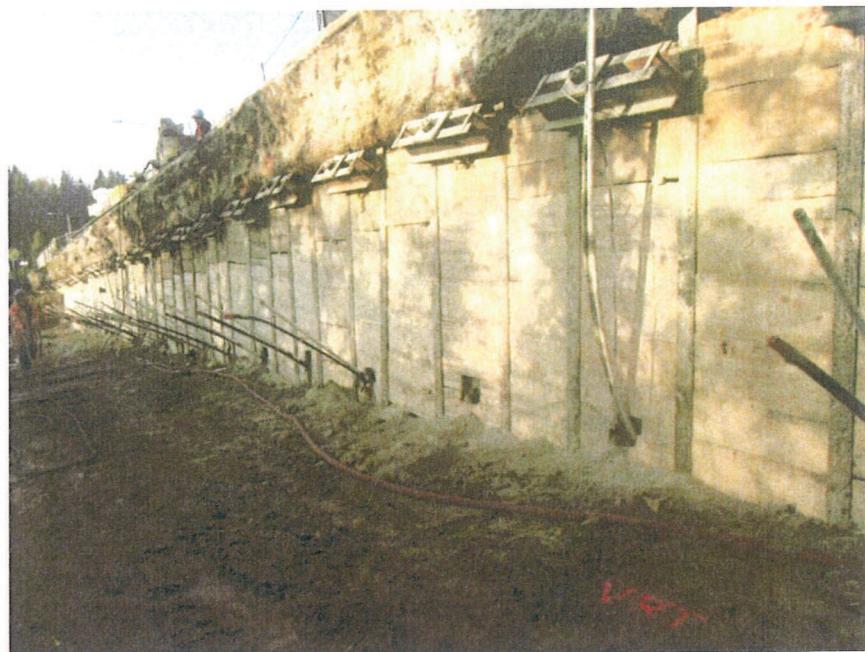
SO 251.2 - 2.úsek zdi - 2.kotevní úroveň

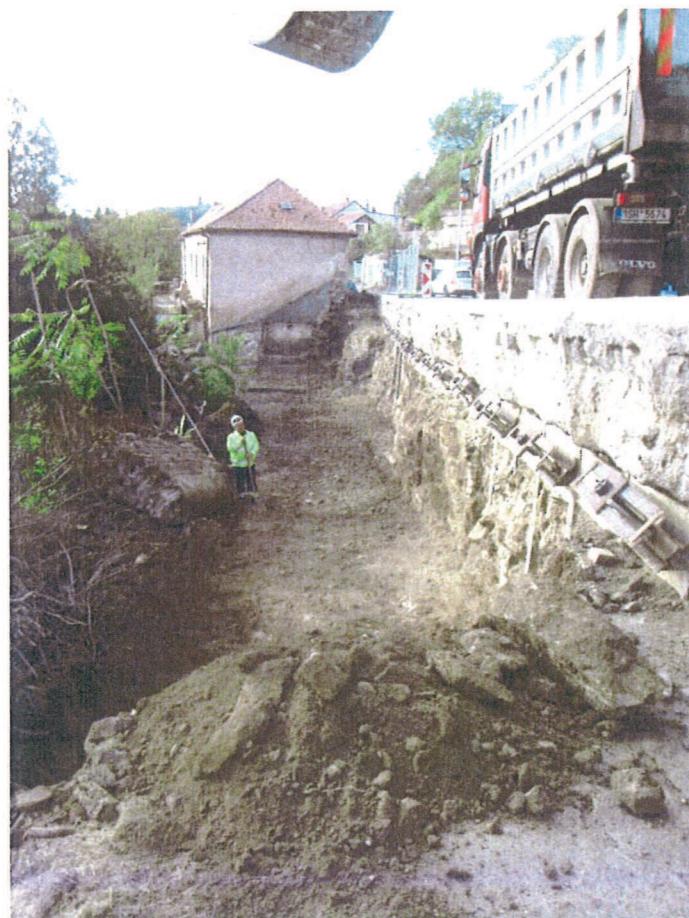
SO 251.4 - 4.úsek zdi - spára pro 2.kotevní úroveň

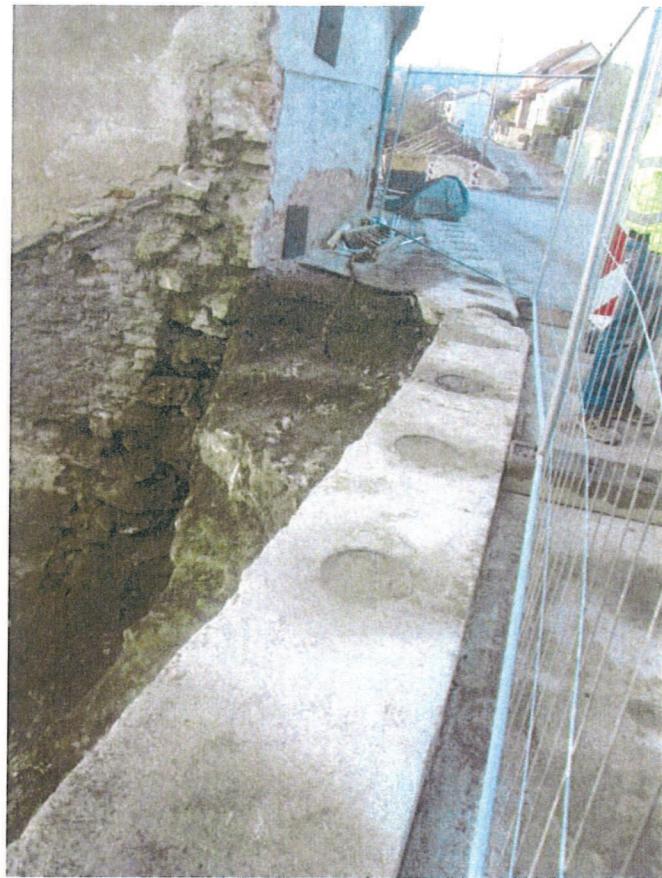
Táborská 50/1 - kolize opěrné zdi s objektem

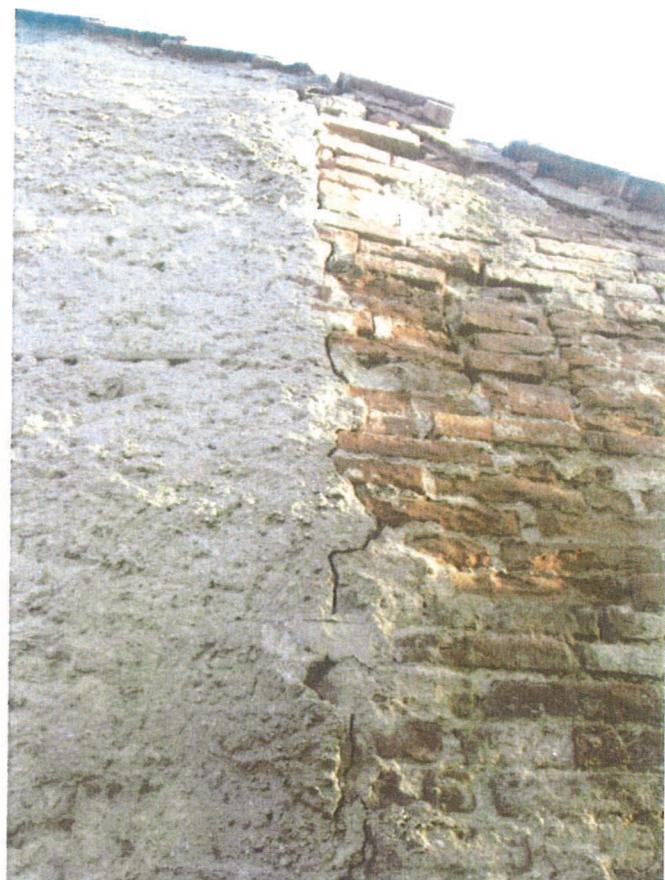
- Dne 18.10. 2016 proběhla pravidelná kontrola stavu objektů v zóně ovlivnění se zaměřením na objekty Táborská č.p. 50/1 a Táborská č.p. 149/3. V objektu Táborská č.p. 50/1 jsou osazeny sádrové pásky - při jejich kontrole nebyl zjištěn pohyb - jsou neporušené (i v oblasti suchého WC a kuchyně). Na vnější štírové zdi přistavby domu (nepodsklepená část) je v celé výšce vlasová trhlina, která je nyní sledována pomocí nových sádrových pásků. Zatím neporušené, k osazení došlo dne 14.10.2016.

Táborská 50/1 – původní svislé trhliny na jižní stěně objektu (opatřeny sádrovými páskami)
