LESY ČESKÉ REPUBLIKY, s. p.
Správa toků – oblast povodí Moravy
technická zpráva ST

Název akce: VT Racková odstranění záatarasů, k.ú. Tečovice, havárie

Název toku: Racková

Fotodokumentace

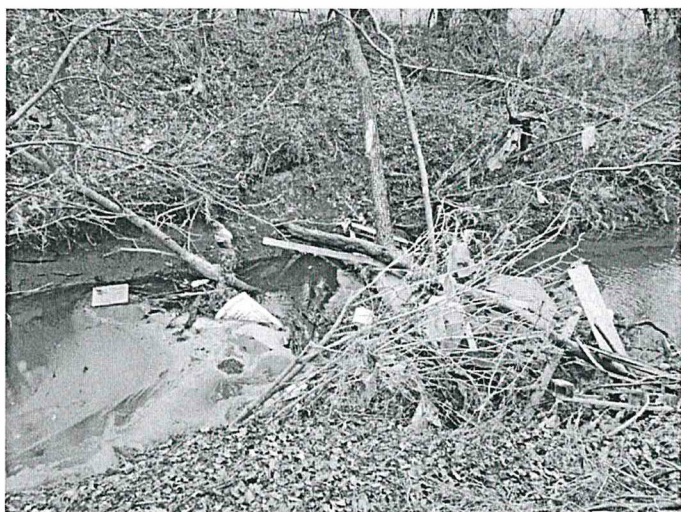
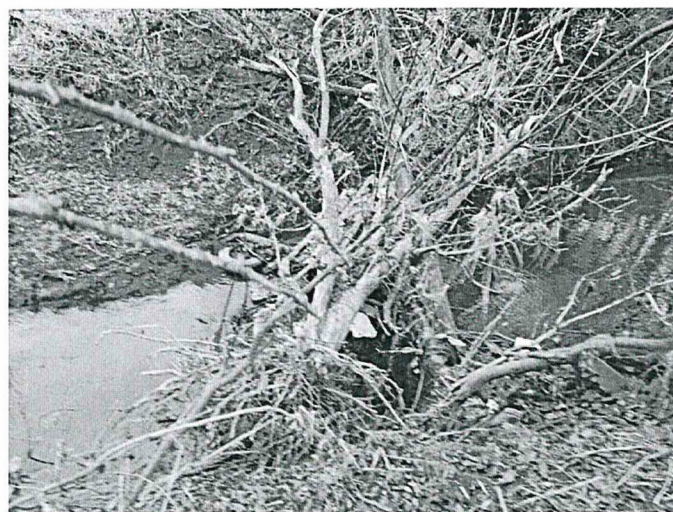
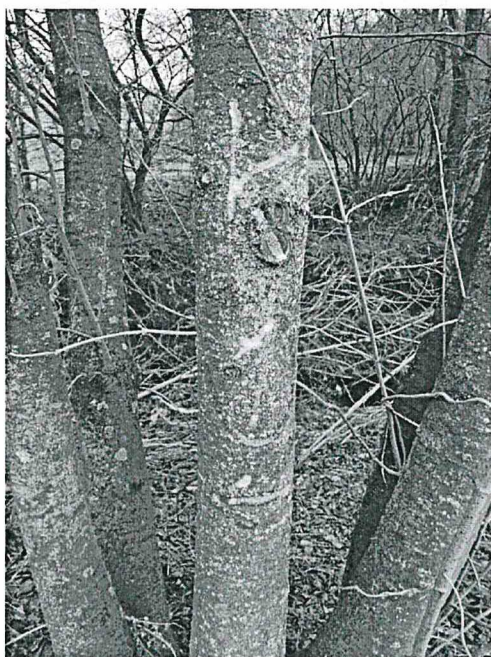
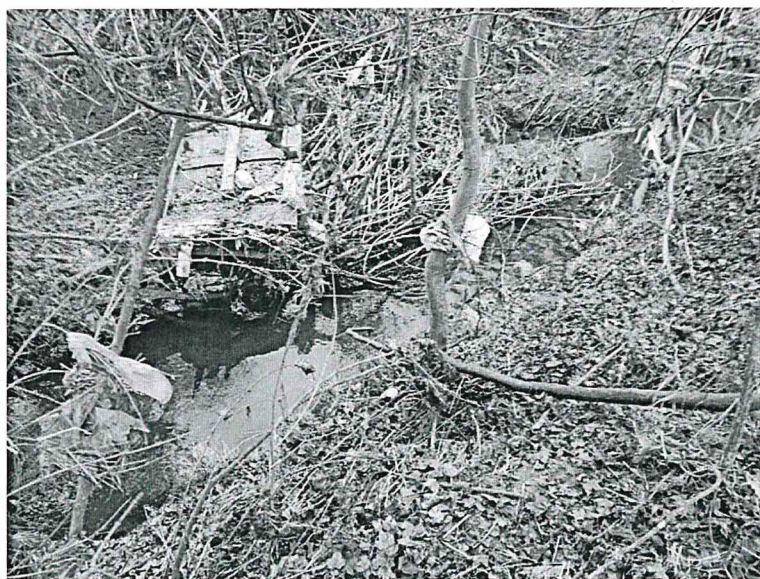
Lokalita 1 (úsek ř. km 2,310-2,455 vodního toku)

1. úsek ř. km 2,310-2,455 vodního toku (několik záatarasů)
2. úsek ř. km 1,729-1,900 vodního toku (několik menších záatarasů)
3. ř. km 1,130 (mohutný strom spadlý do koryta)
4. ř. km 0,854 (stromy zachycené na lávce přes potok)
5. ř. km 0,687 (sesunutý strom do koryta)
6. ř. km 0,531 (sesunutý strom do koryta)
7. ř. km 0,110 (vyvrácený strom do koryta)

Koryto toku Racková je zemního charakteru s bahnitým dnem a hloubkou místy až 6 m. Záatarasy jsou zapříčeny o pobřežní vegetací nebo o břeh a zaklíněné, a proto bude potřeba jejich postupné rozebrání a vytažení. Nezbytné je použití mechanizace – motorová pila, traktor s navijákem, vyvážecí souprava s drapákem, štěpkovač, a využití ruční práce. Pro provedení rozebrání a postupného vytažení záatarasů z koryta bude třeba kooperace několika osob najednou.
