# DÍLČÍ SMLOUVA č. 13

Neodkladná opatření k zajištění bezpečnosti provozu na mostech v ÚK – II. etapa

Název dílčí smlouvy: Neodkladná opatření k zajištění bezpečnosti provozu na mostech v ÚK – II. etapa – DS 13

#### Stavba: 19 125 00 - ŘSD Chomutov - neodkladná opatření - most ev.č. 62-003

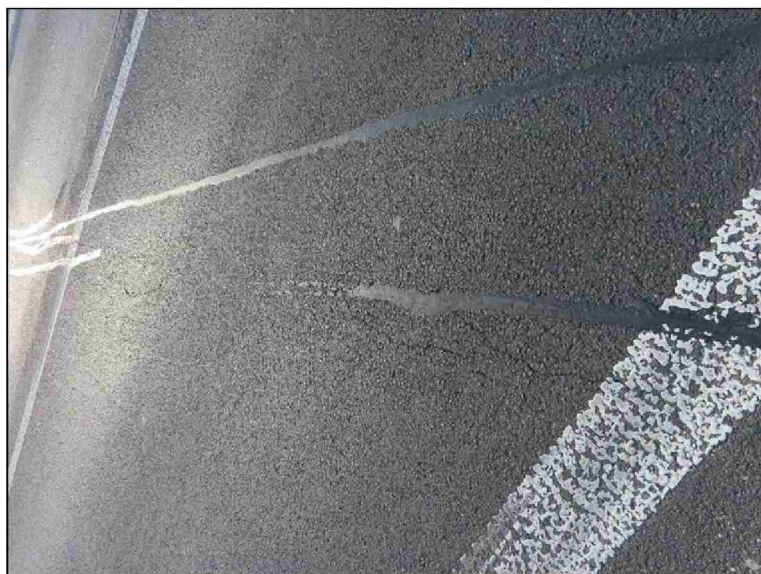
Pohled zprava nad OP1  
Příčná trhlina mimo zálivku

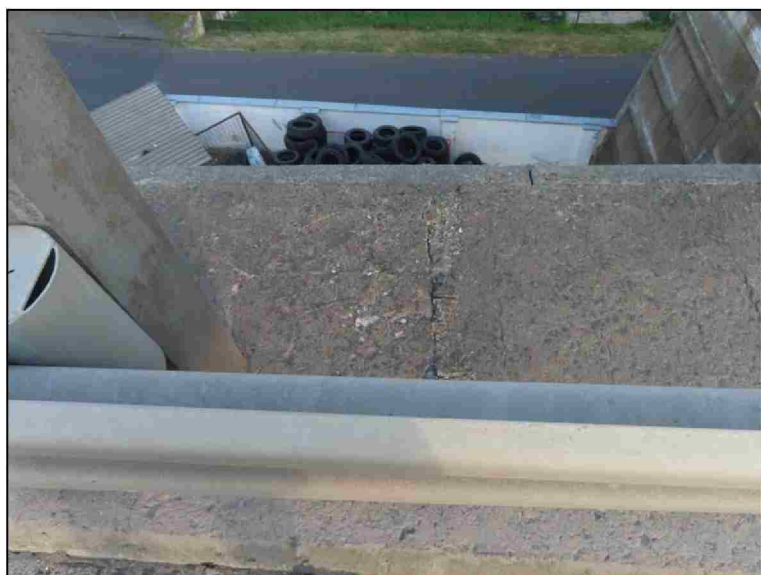
Pravá strana 1. pole  
Římsa-separace krycí vrstvy

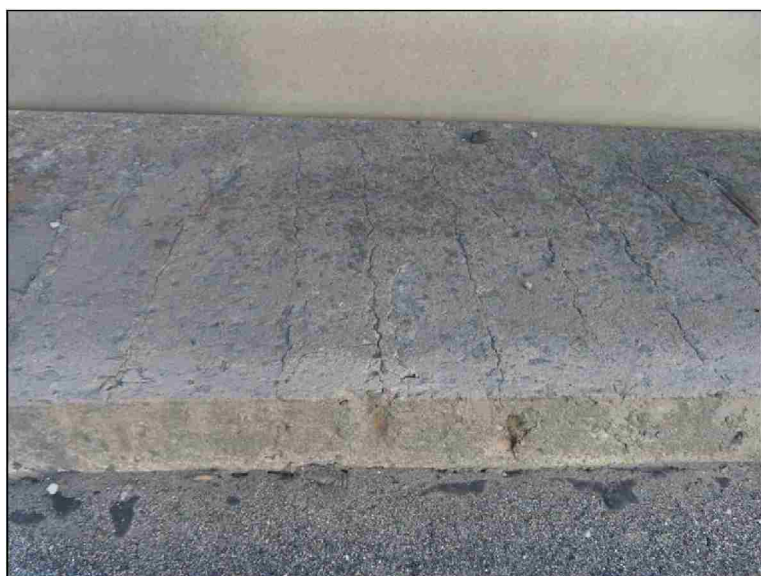
Pravá strana 1. pole  
Římsa-trhliny

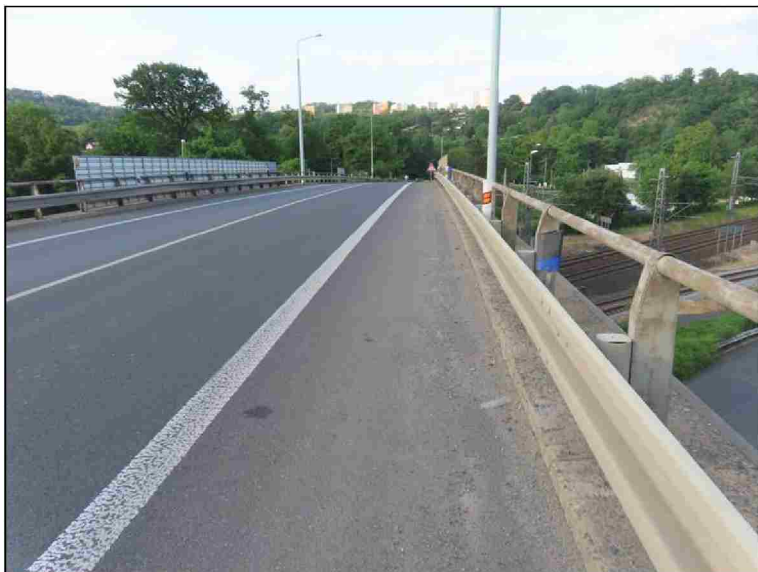
Pravá strana 1. pole  
Nástavec vodícího sloupku -chybí odrazné štítky

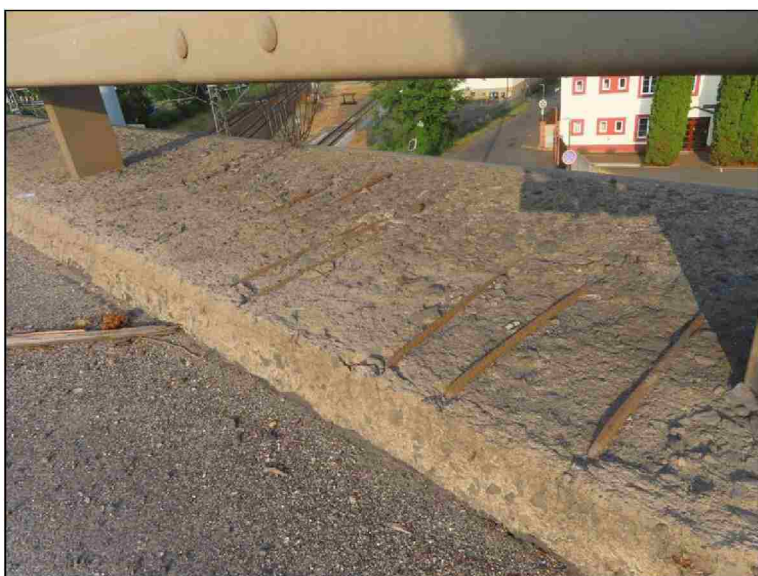
Pravá strana 1.pole  
Řimsa - obnažené pruty

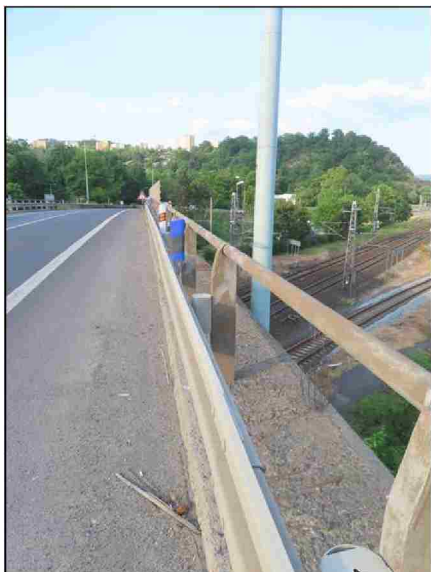
Pravá strana 1.pole a nad Pi2  
Zábradelní svodidlo-- koroze madla a sloupků

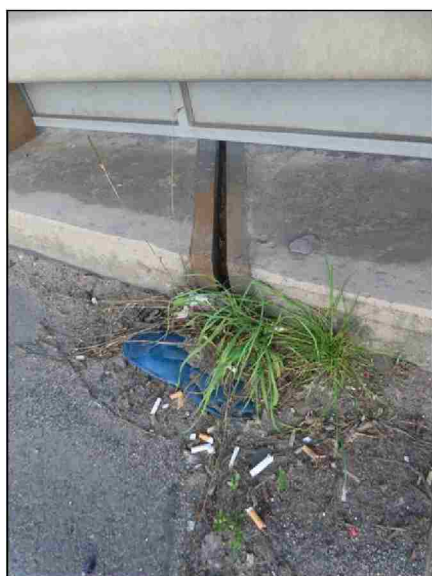
MZ Pi3 PS  
Koroze lamel , nánosy v mezeře

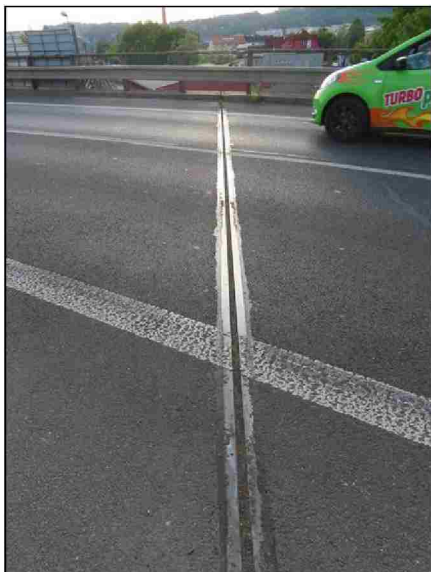
MZ Pi3 z PS  
Zálivka- přelitá

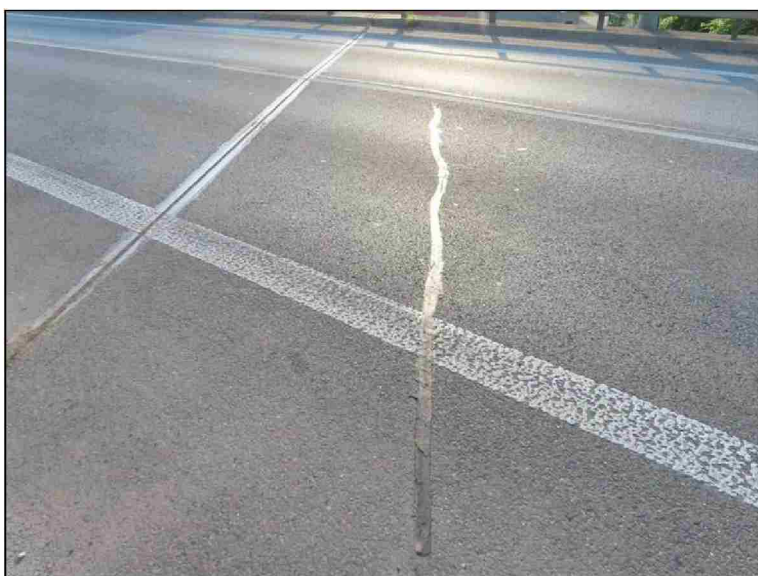
MZ Pi3 z PS  
Šikmá trhлина - zalitá

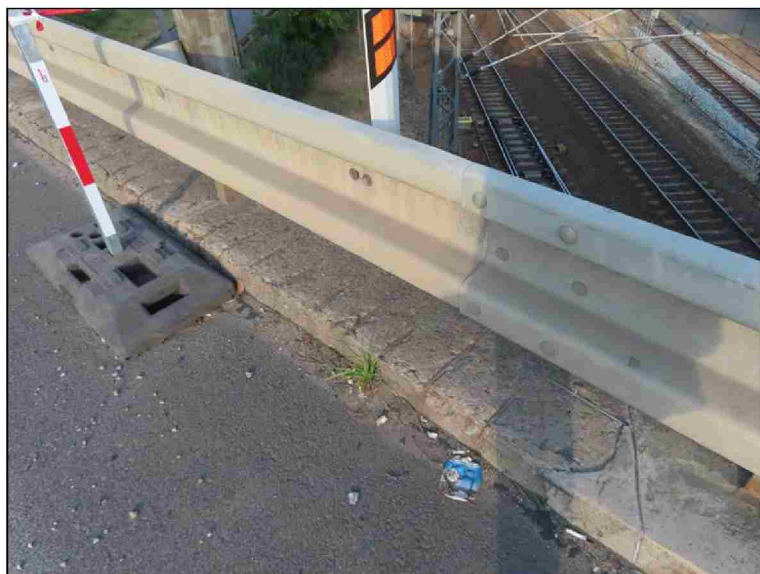
Pravá strana nad Pi3  
Římsa - obnažené pruty

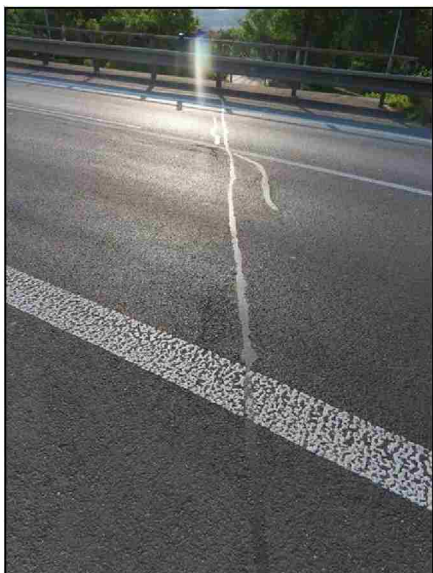
Dilatační správa nad OP4  
Vyježděné koleje  
Krátké příčné trhliny

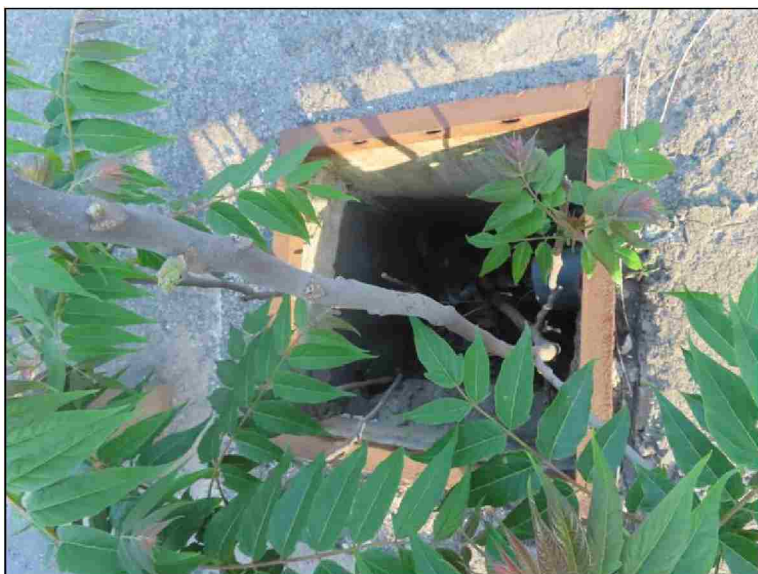
Pravá strana za OP4  
Šachta - chybí poklop, náletová dřevina

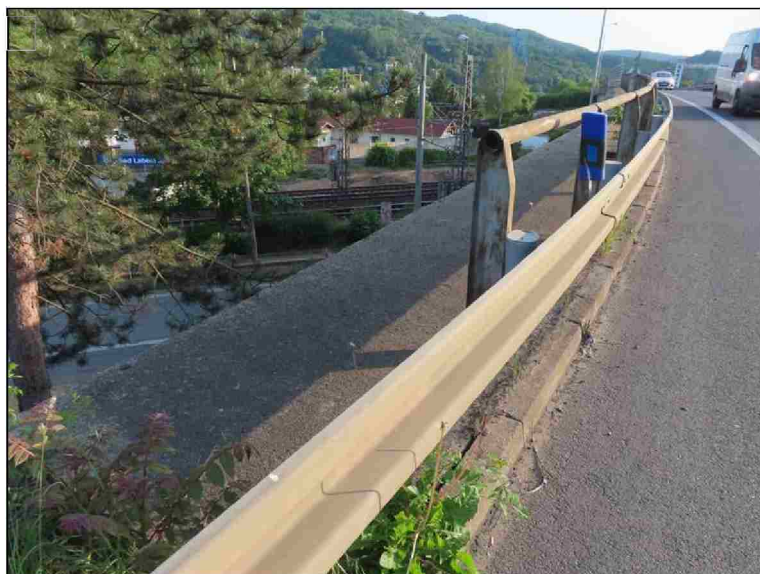
Pravá strana za OP4  
Zábradelní svodidlo- chybé ukončení madla

| [7] | 4.1 | Svodidla/Zábradelní svodidla | Nutno provést úpravu ukončení madla ZS.Upravit zakončení madla vlevo za mostem.Provést výměnu poškozených distančních dílů - hrnců a svodniceProvést nové osazení sloupků svodidla v LS za OP4 a před OP1 |

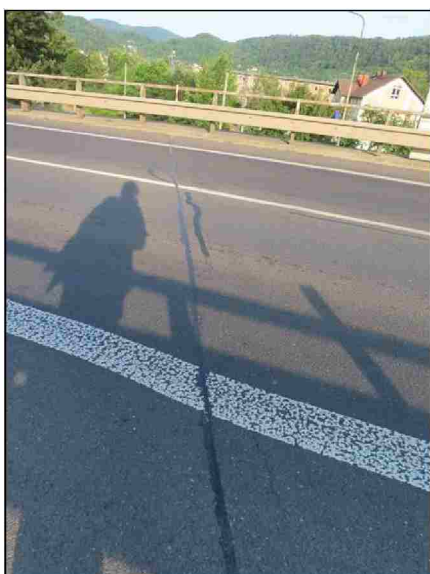
Dilatační spára nad OP4 z LS  
Šikmá trhlina

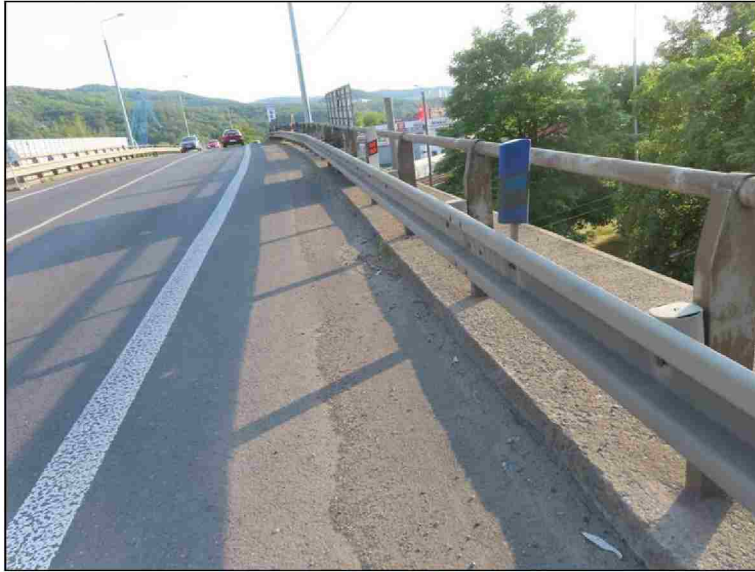
Levá strana 3. pole  
Zanesená krajnice

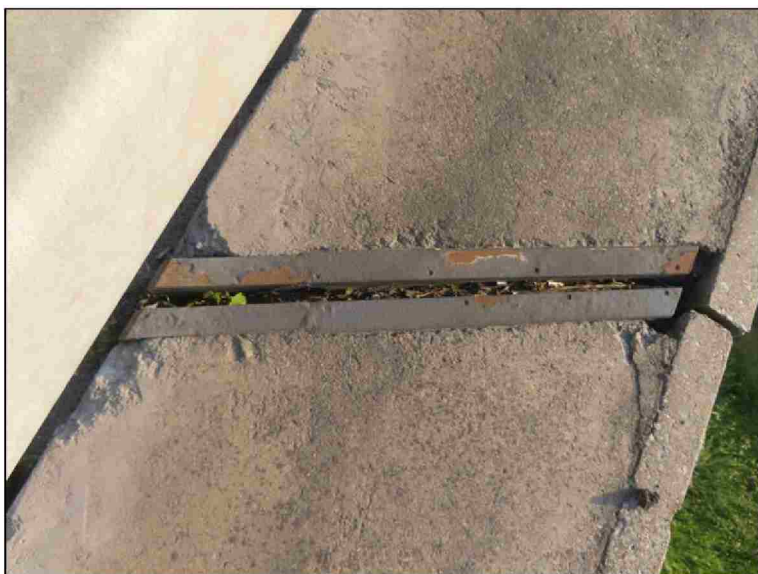
MZ Pi3 LS  
Koroze lamel  
Římsa - drcení okraje

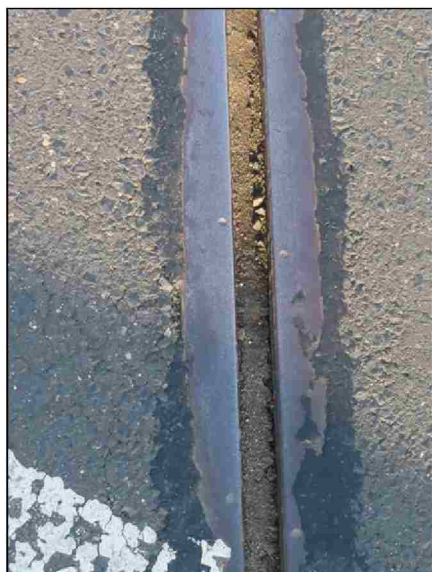
MZ Pi3 LS  
Zálivka - chybí

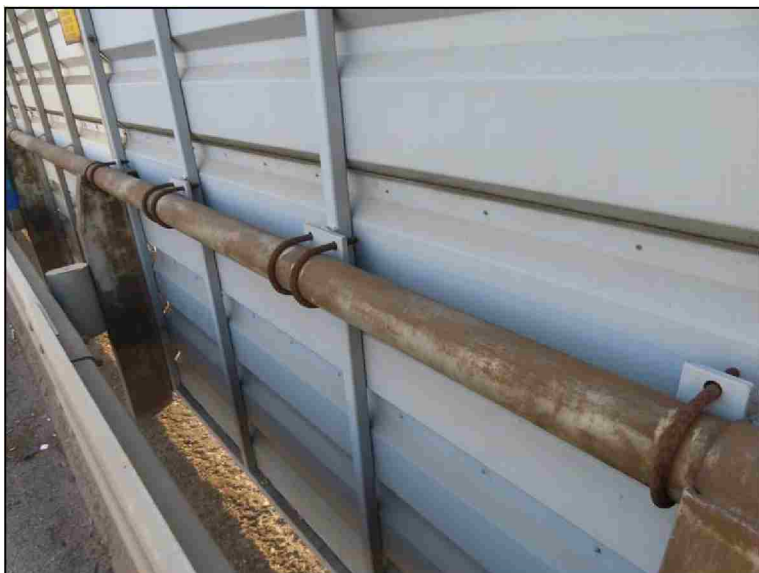
Levá strana 2. pole  
Protidotyková zábrana- koroze uchycení

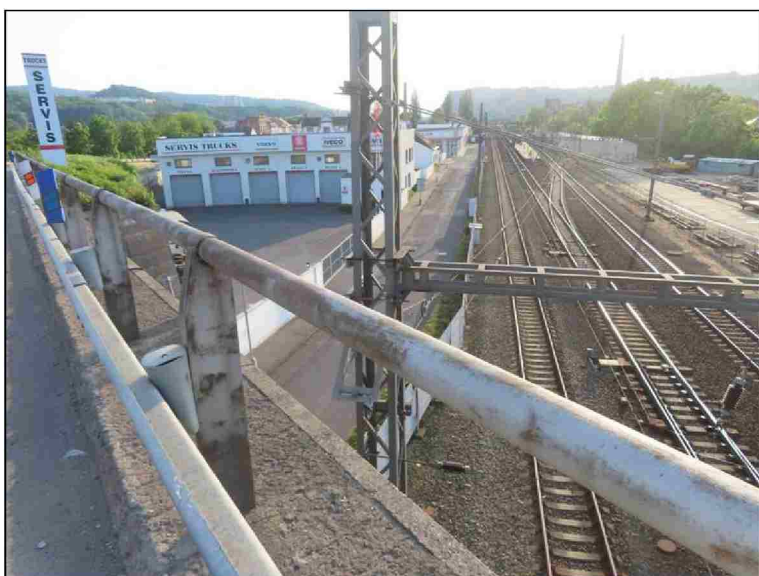
Levá strana 2. pole  
Zábradelní svodidlo- deformace

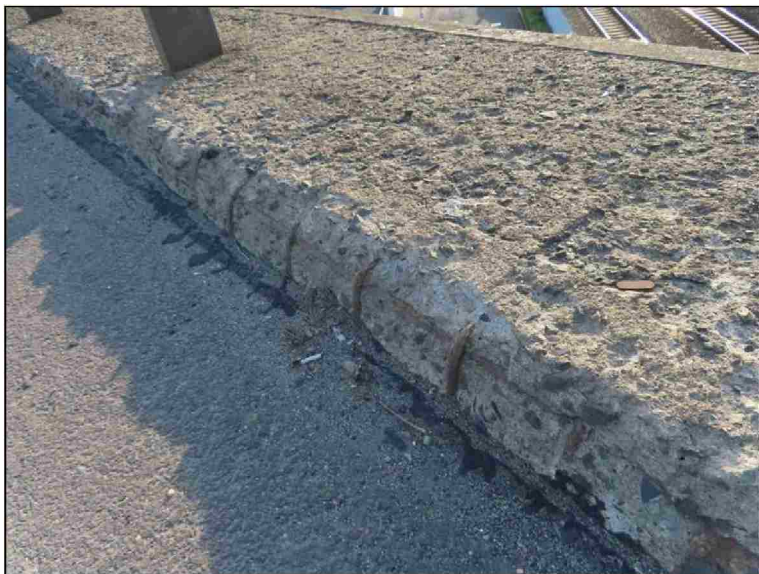
Levá strana 1.pole  
Říms - výztuž obnažená, degradace betonu

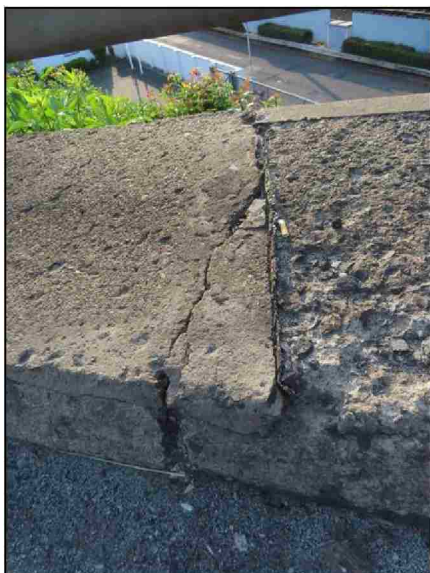
Levá strana nad OP1  
Římsa utržený roh

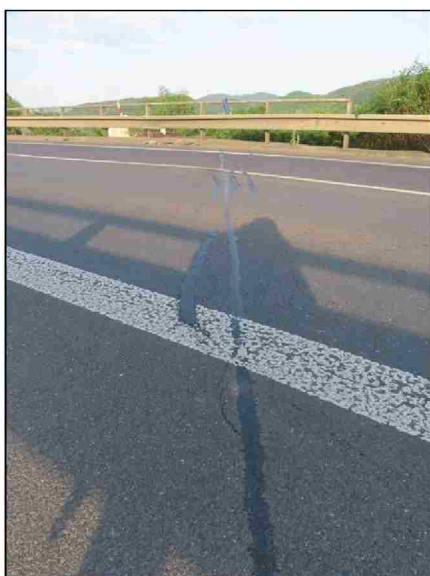
Dilatační spára nad OP1 z LS  
Vozovka - další příčné trhliny, koleje

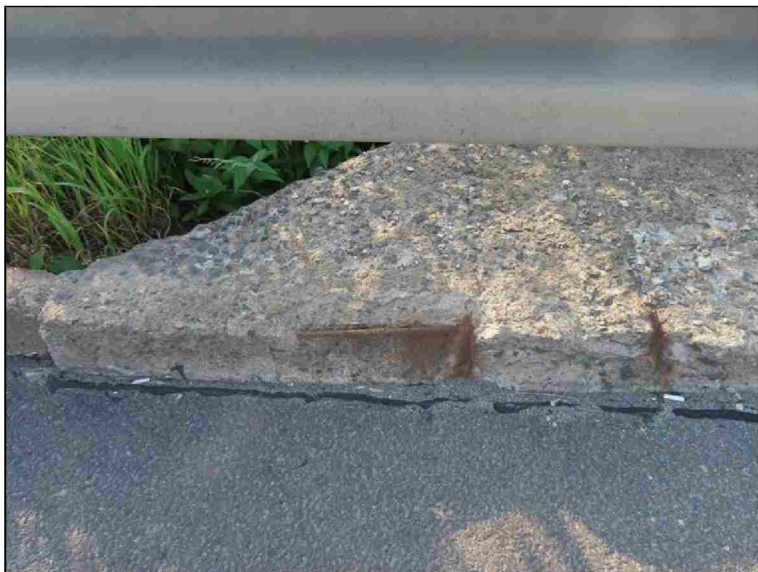
Levá strana nad OP1  
Obrubníková část římsy- koroze prutů, uvolněný prut

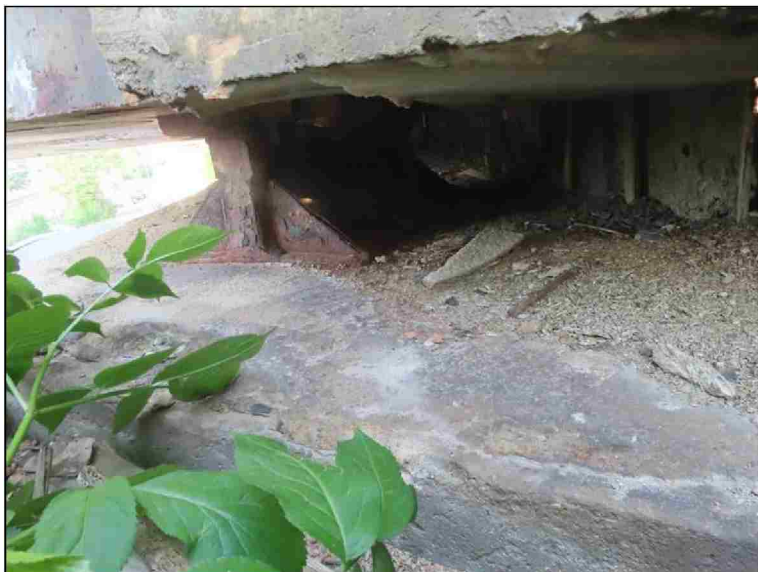
Pohled na OP1 zleva  
1. ložisko zleva  
Koroze

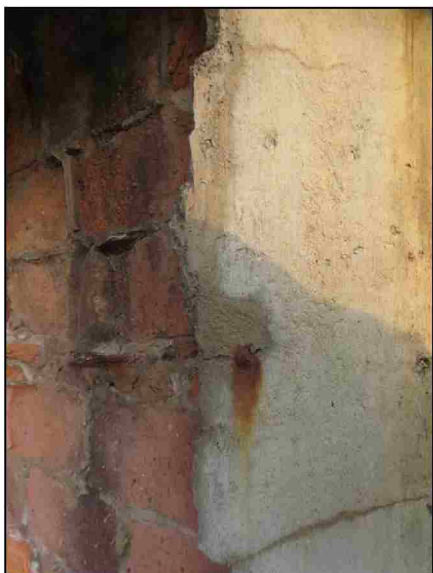
Pohled nad OP1 zleva  
Dozdívka konce krajního nosníku

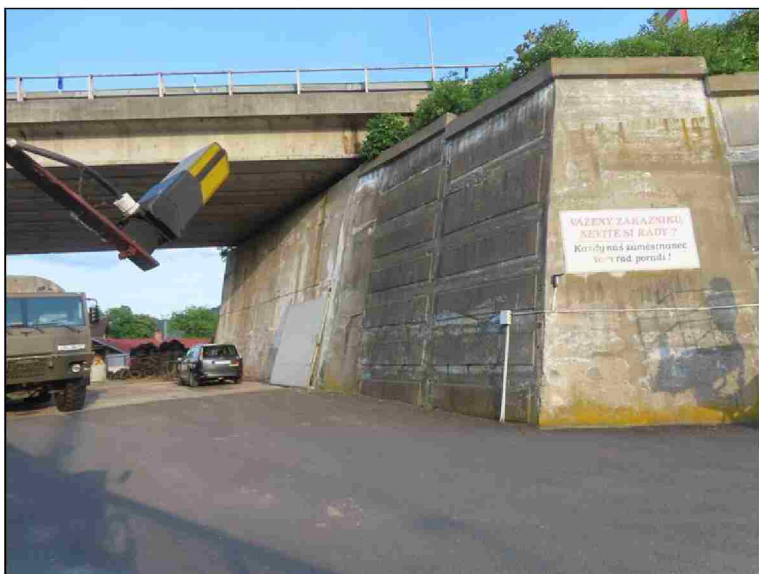
Pohled na OP1 zleva  
V lici projevy zatékání dilatační spárou.

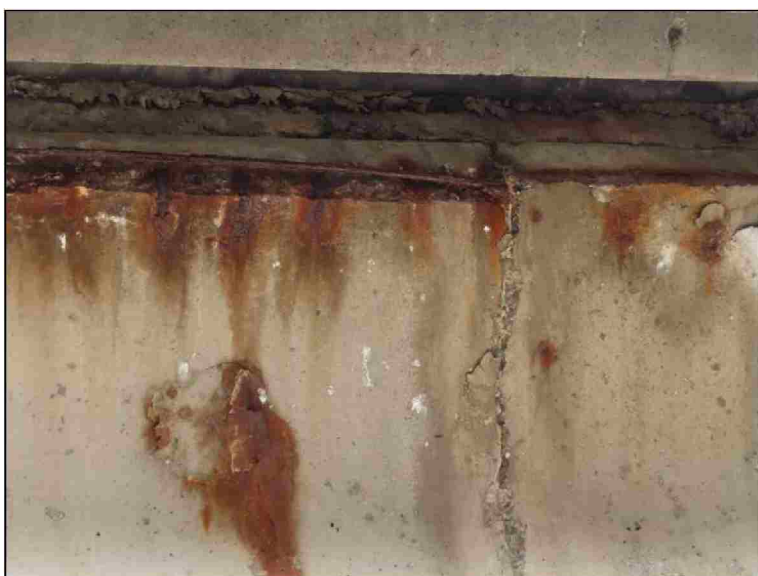
Pohled na boční líc NK zleva 1.pole  
Zatékání pod římsou- separace krycí vrstvy  
Uvolněn krajní prut nosníku

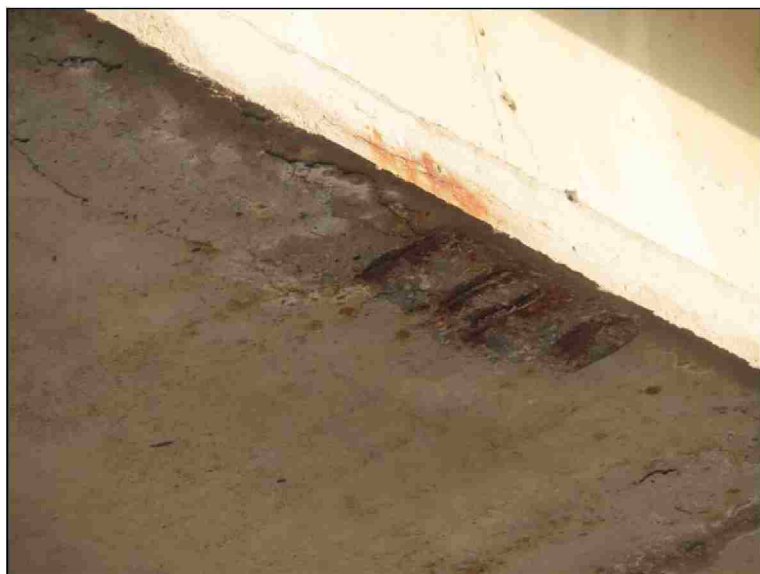
Pohled na spodní líc NK zleva 1.pole  
Zatékání pod řimsou- separace krycí vrstvy,  
obnažené pruty

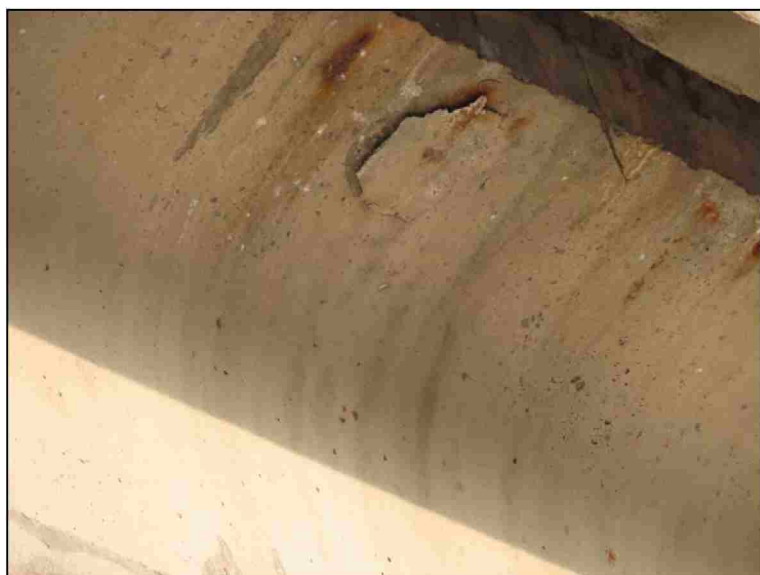
Pohled na boční líc NK zleva 1.pole  
Zatékání pod řimsou- separace krycí vrstvy  
Uvolněn krajní prut nosníku

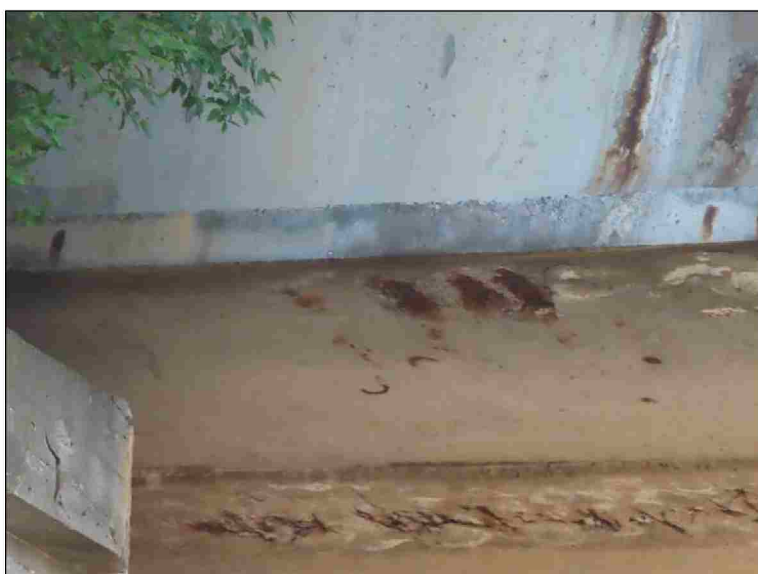
Pohled směrem k OP1 zprava do 1. pole  
8. nosník- spodní líc  
Projevy zatékání pod římsou  
Separace krycí vrstvy, silná koroze výztuže

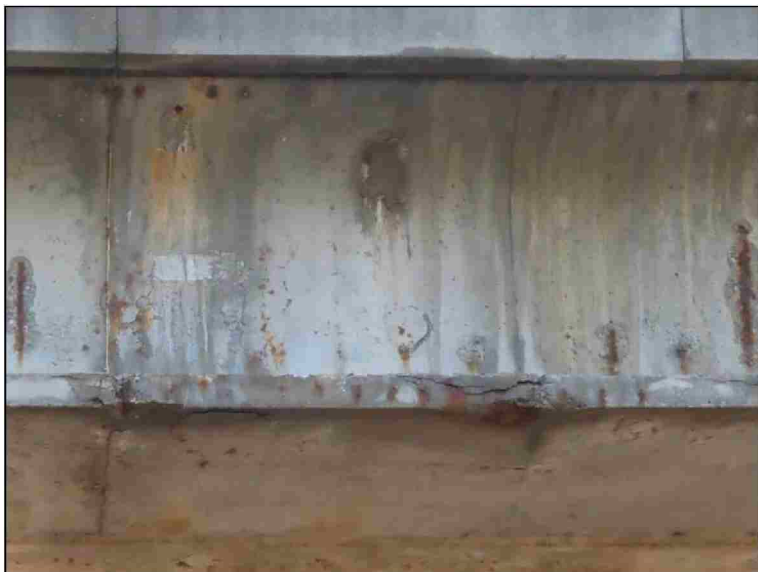
Pohled směrem k OP1 zprava do 1. pole  
8. nosník- bok a spodní líc  
Projevy zatékání pod římsou  
Separace krycí vrstvy

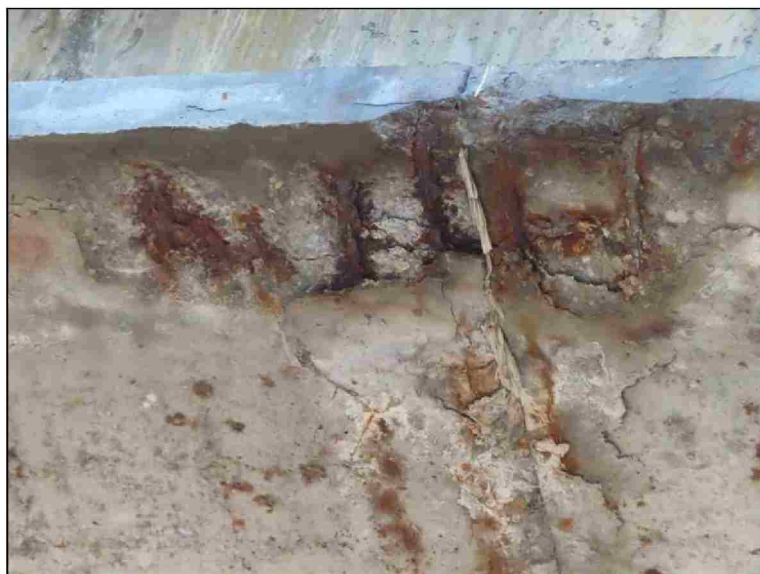
Pohled směrem k OP1 zprava do 1. pole  
8. nosník- bok a spodní líc  
Projevy zatékání pod římsou  
Separace krycí vrstvy- silně korodující výztuž

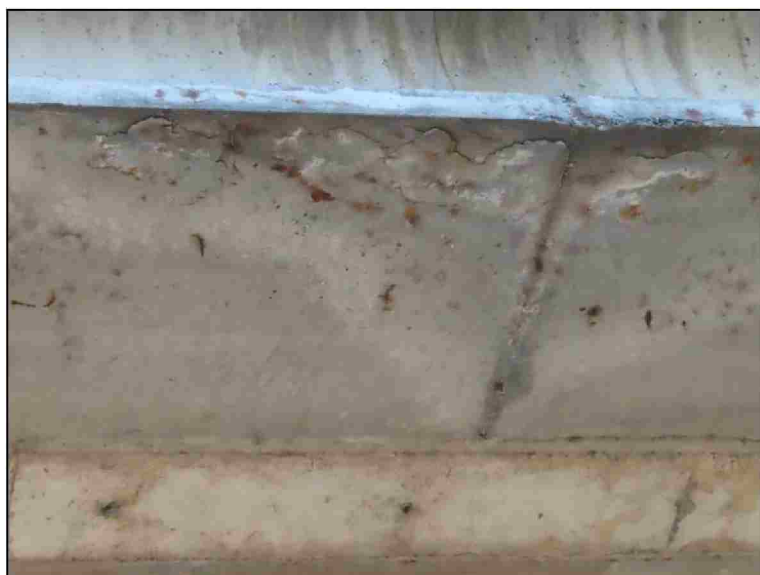
Pohled směrem k OP1 zprava do 1. pole  
8. nosník- bok a spodní líc  
Projevy zatékání pod římsou  
Separace krycí vrstvy-

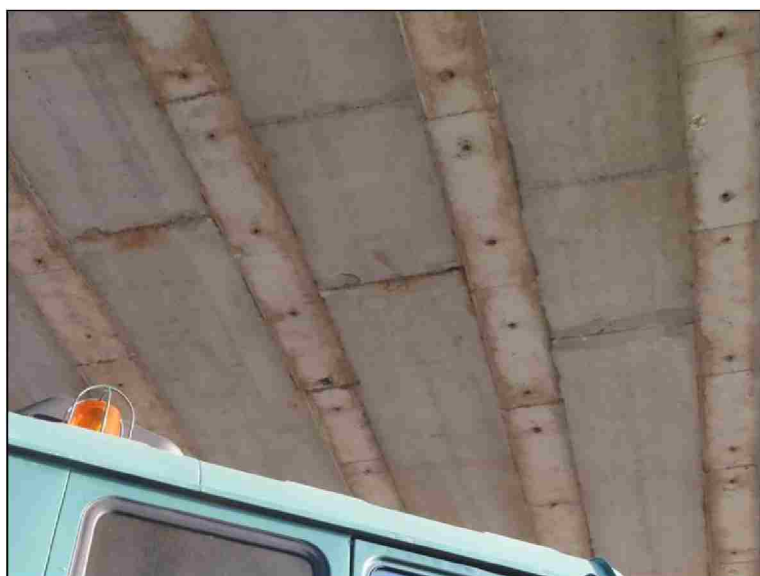
Pohled směrem k OP1 zprava do 1. pole  
5. nosník- spodní líc  
Otevřená pracovní spára

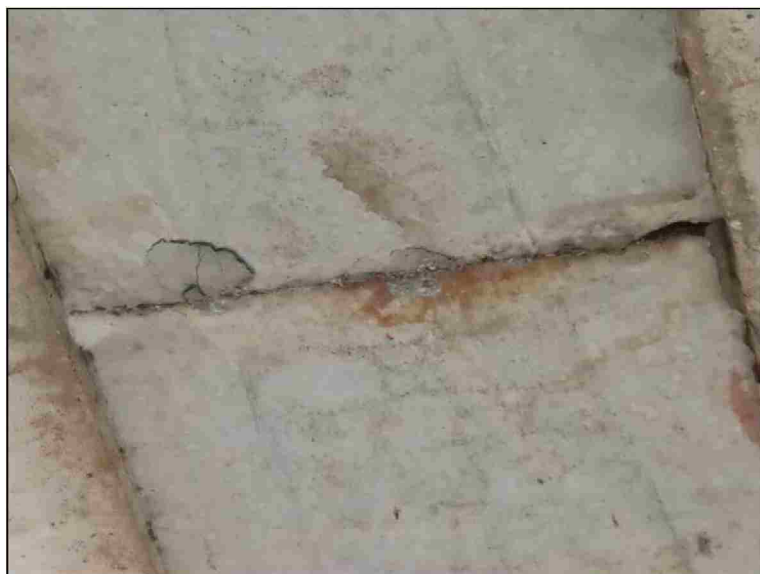
Pohled směrem k OP1 zprava do 1. pole  
5. nosník- spodní líc  
Otevřená pracovní spára  
Separace krycí vrstvy

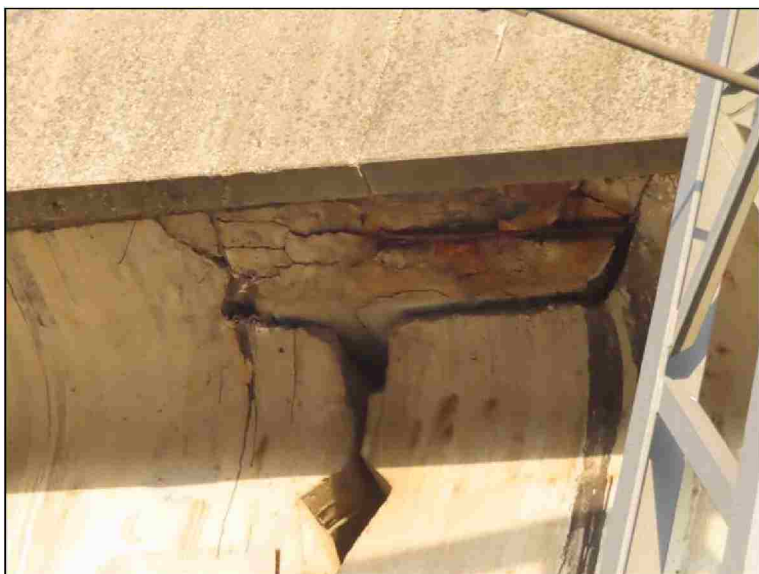
Pohled nad Pi2 zleva 2. pole  
Dobetonávka mezi nosníky- separace krycí  
vrstvy

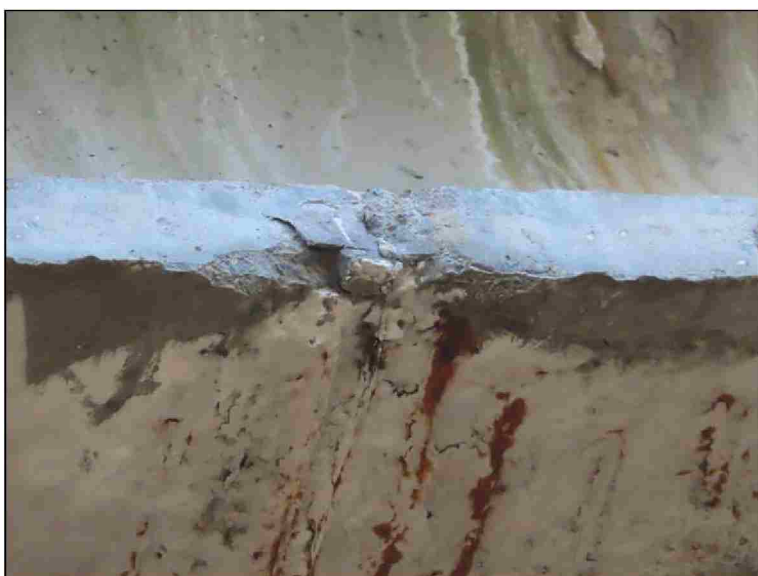
Pohled od Pi2 zprava do 2. pole  
8. nosník- provedená sanace- opět separace  
krací vrstvy

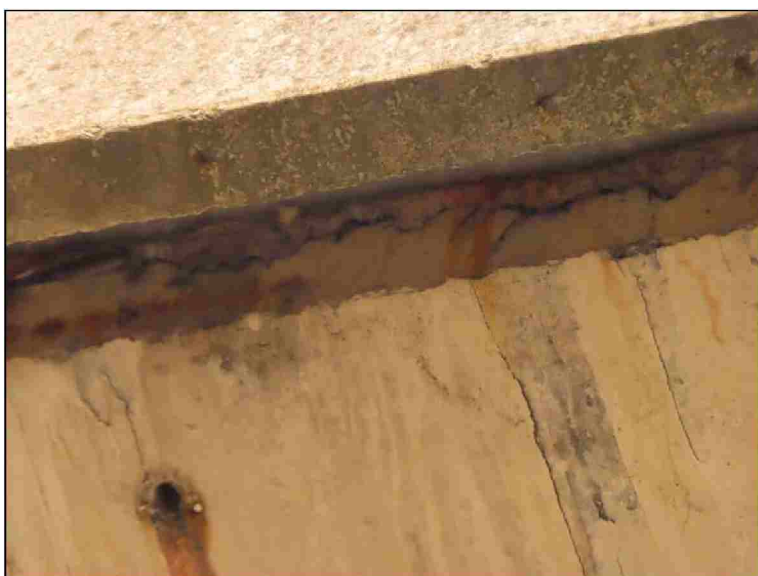
Pohled od Pi2 zleva do 2. pole  
1 nosník- separace krycí vrstvy

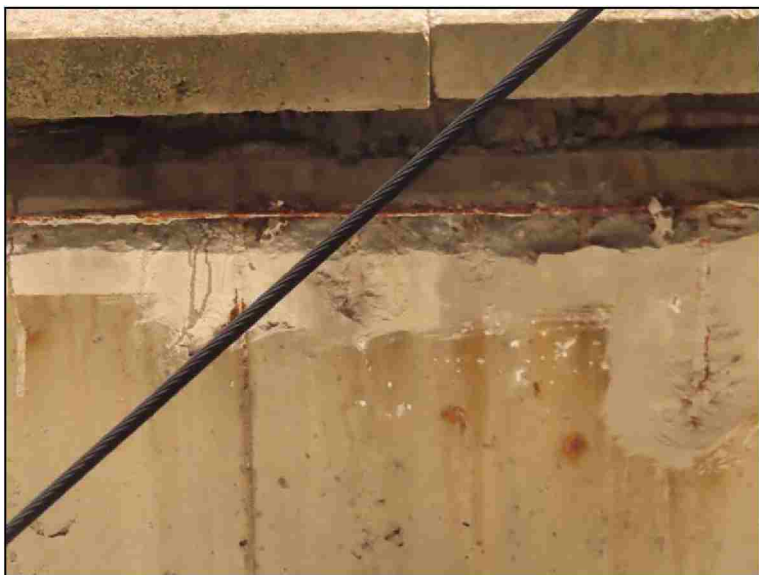
Pohled od Pi2 zleva do 2. pole  
1 nosník- obnažená výztuž po sanačním zásahu

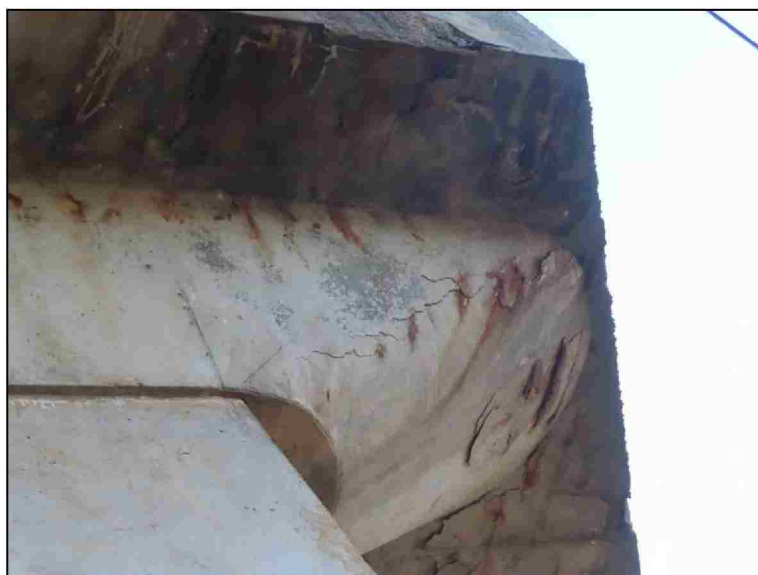
Významně zatéká pod římsami na konzoly stativ pilířů- na úložné prahy, boční plochy a do spodního líce stativ. Zde dochází k separaci krycí vrstvy, k jejímu a korozi dotčené výztuže. Zejména u Pi 3 do 2. pole. Zde byla výztuž v rámci sanace přetřena nátěrem, ale separace krycí vrstvy a koroze výztuže i nadále pokračuje.

Pohled na Pi3 PS ze 2. pole  
Spodní líc stativa-separace krycí vrstvy,  
obnažené sině korodující pruty

- [19] 1.2 Mostní podpěry křídla a čelní zdi / Opěry Vyčistit povrch ÚP od odpadlých zdegradovaných částí SS a NK
- [20] 1.2 Mostní podpěry křídla a čelní zdi / Pilíře Provést opravu všech stojek PI3.Provést důsledné očištění výztuže a aplikovat sanační souvrstvíProvést zakrytí otvoru kapes stálého zařízení

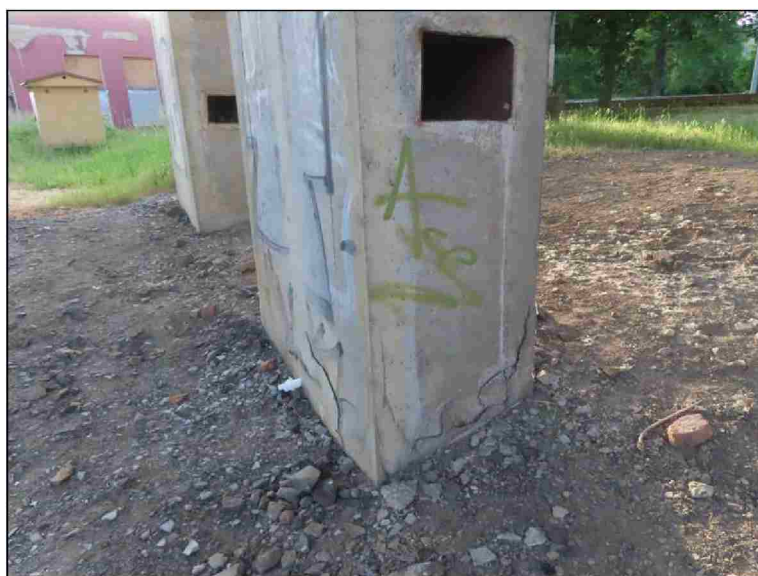
Pohled na Pi3 zprava ze 2. pole  
Středová stojka- odštěpené hrany

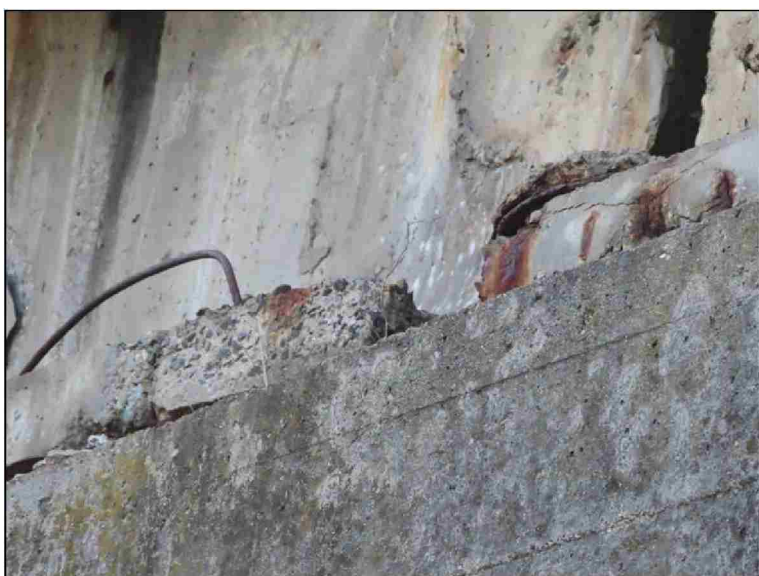
Pohled nad Pi3 zprava ze 2. pole  
Oddělování dobetonávky kotev

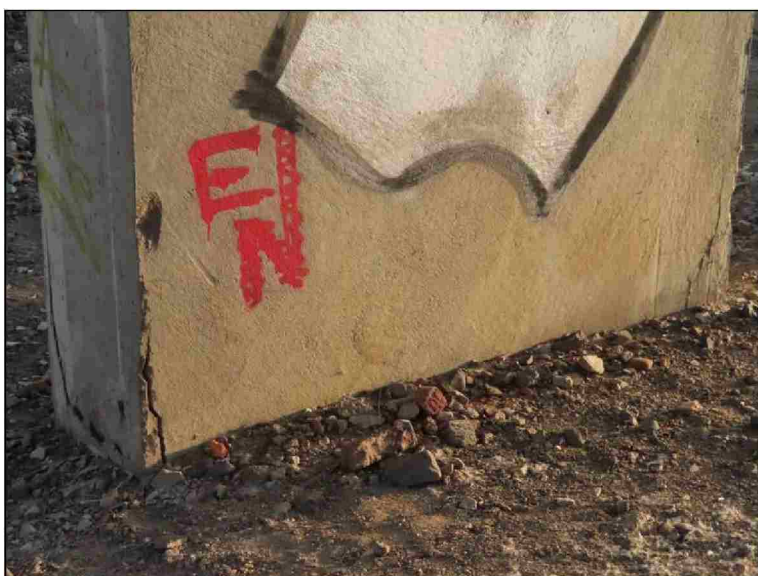
Pohled na Pi3 zprava ze 3. pole  
Středová stojka- odštěpené hrany

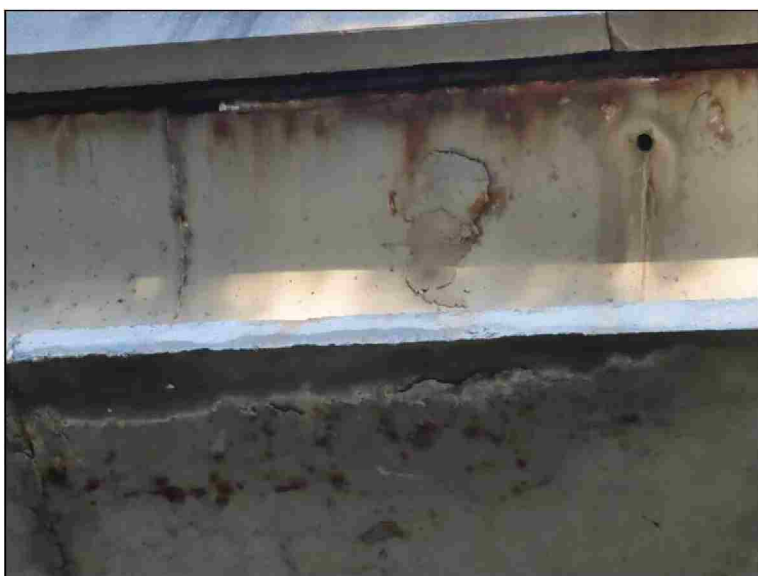
Pohled od Pi3 zleva do 3. pole  
1. nosník- bok a spodní líc  
Projevy zatékání pod římsou  
Separace krycí vrstvy

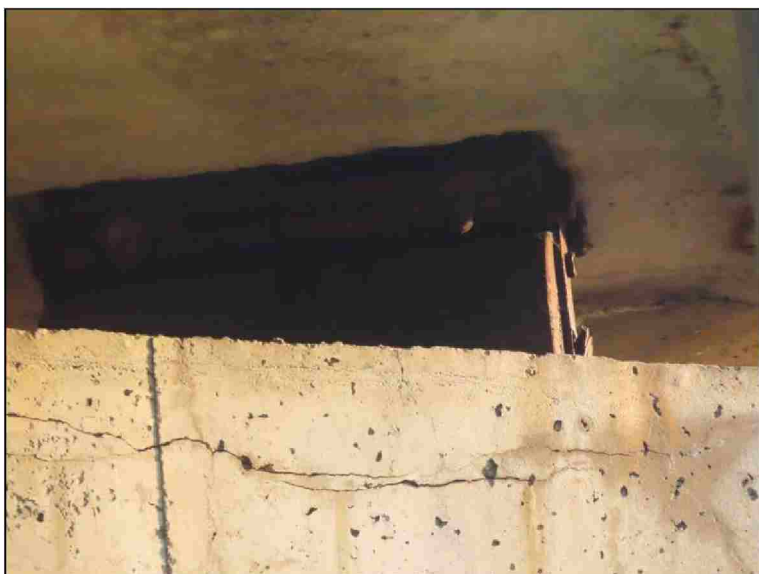
Pohled na Pi3 zleva ze 3. pole  
1. ložisko - válcové - povrchová koroze  
Stativo- trhliny podél horní hrany

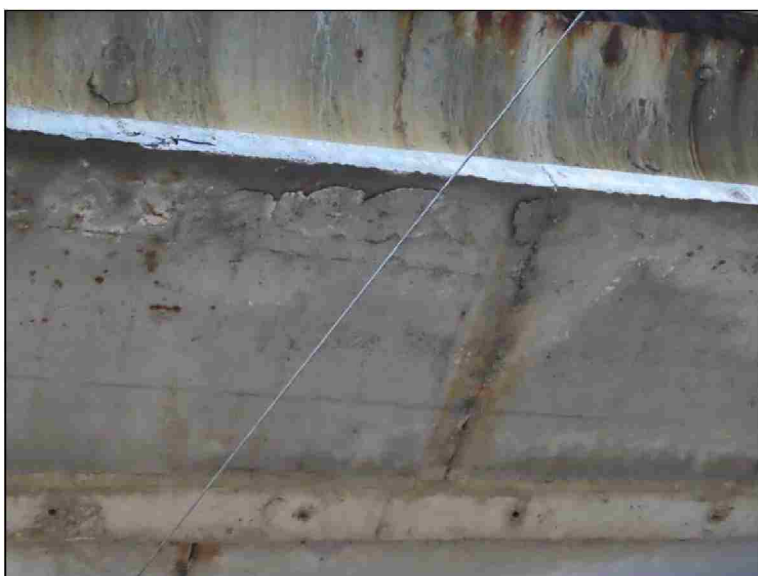
Pohled od Pi3 zprava do 3. pole  
8. nosník- separace krycí vrstvy nad vozovkou

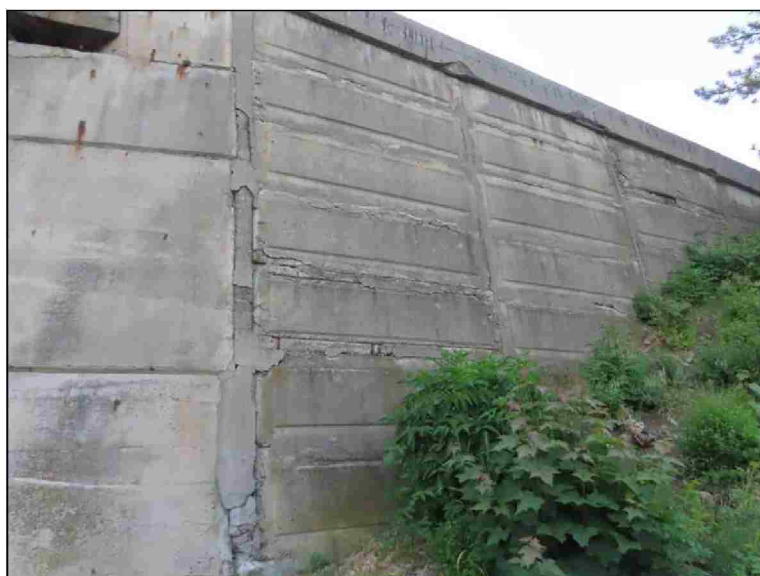
Pohled na OP4 a křídlo zprava  
Svislá dilatační spára - porušená výplň

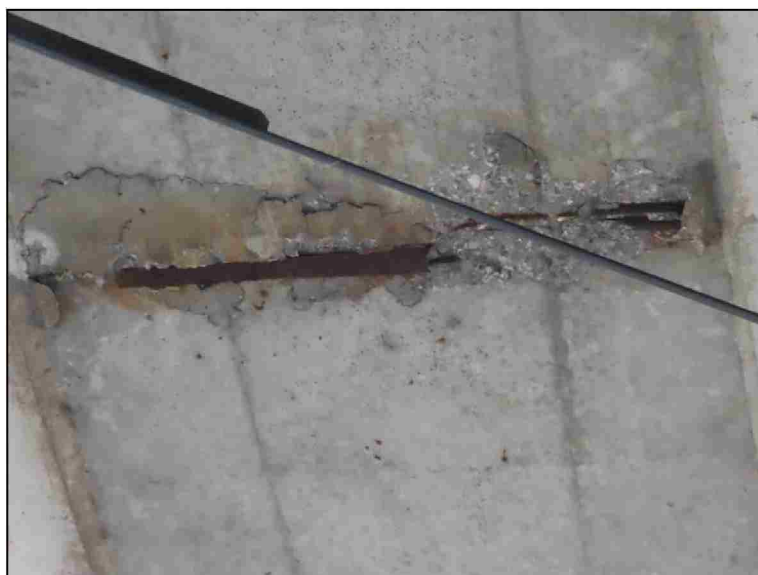
Pohled do 3. pole  
5. nosník- pracovní spára- separace krycí vrstvy

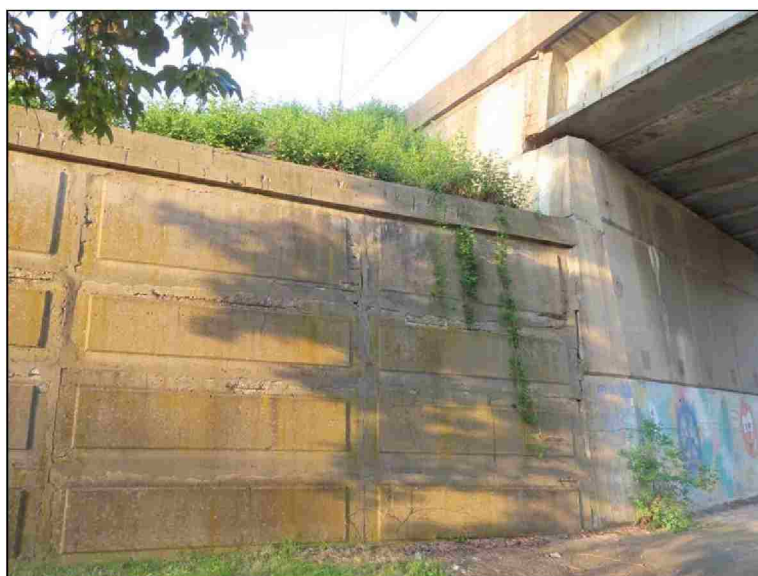
Pohled na OP4 zleva  
Zatékání dilatační spárou a pod římsou

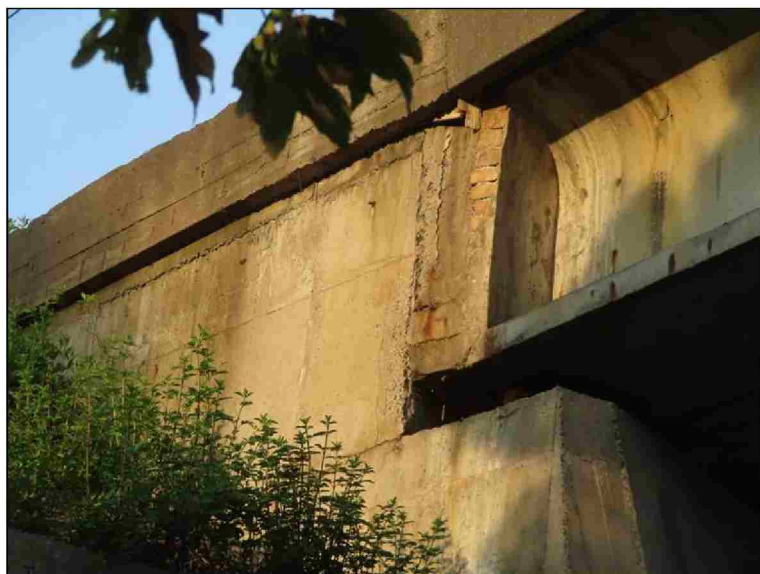
Pohled na OP4 zleva  
Vyzdívka - ztracené bednění dobetonávky kotev
