# Protokol o podrobné prohlídce

mostního objektu provedené dle Vyhlášky Ministerstva dopravy č. 177/1995 Sb.  
a předpisu Správy železnic SŽDC S5 Správa mostních objektů

| <b>TÚ 0501</b><br>Plzeň hl.n.-seř.n.(včet.jen seř.n.) –<br>Mladotice (včetně) | | <b>DÚ 06</b><br>Horní Bříza – Kaznějov | | <b>Evd. km</b><br><b>18,614</b> |

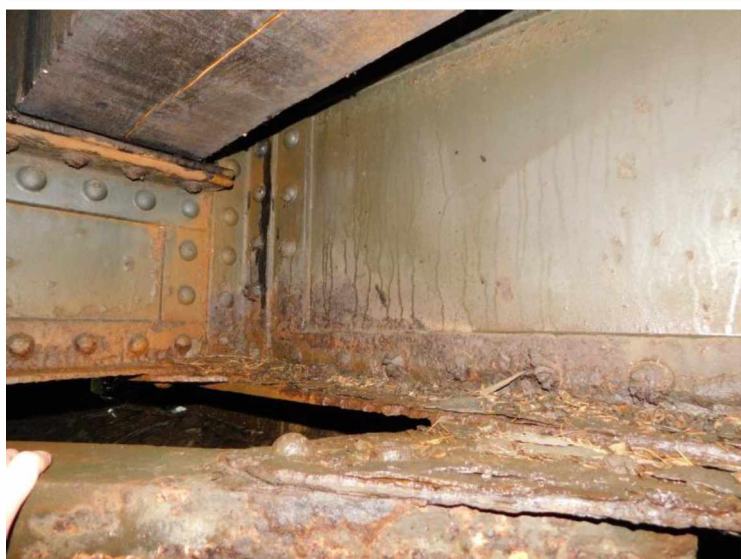
**Foto č. 1**

- PKO konstrukce zničená na cca 20 % plochy (Ri 5), odlupuje se, prostupuje koroze
- Jednotlivé prvky OK korozně oslabené až o 2 mm, jednotlivě až 4 mm, zejména nad ložiska na vodorovných plochách v místech styků prvků, místy nárůst plátkové koroze (viz foto č. 1)

**Konstrukce K 01:**  
korozní oslabení 1. příčnicku

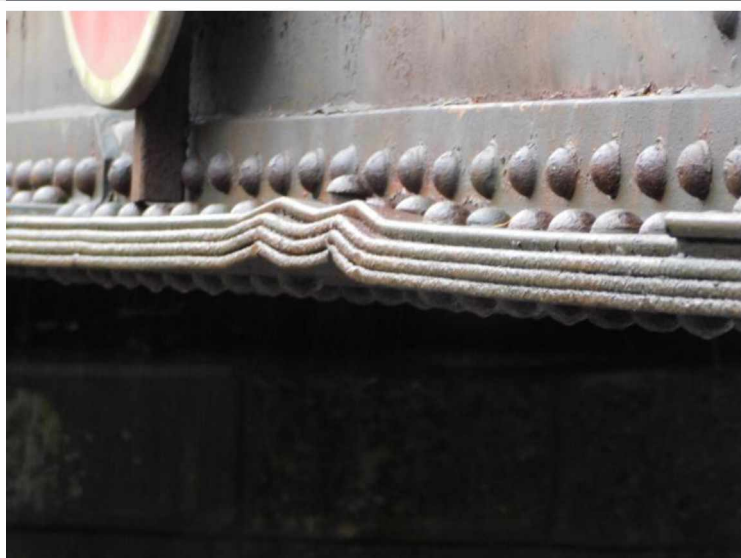
**Foto č. 2**

- Dolní pásnice levého hlavního nosníku ve 3. poli deformovaná směrem nahoru až o 10 mm v délce 100 mm (jedná se o deformaci svazku pásnic ve dvou místech, vč. deformace dolního krční úhelníku + zde volný, vysunutý nýt), (viz foto č. 2)
- Z podhledu dolní pásnice levého hlavního nosníku ve 3. poli utržené 3 hlavy nýtů
- Z podhledu dolní pásnice pravého hlavního nosníku ve 3. poli utržená 1 hlava nýtu
- V dolní pásnici levého hlavního nosníku z vnější strany ve 3. poli 2 ks vrubů do hloubky až 30 mm v délce až 4 mm
- V dolní pásnici pravého hlavního nosníku z vnější strany ve 4. poli 4 ks vrubů do hloubky až 10 mm v délce až 10 mm

**Konstrukce K 01:**  
levý hlavní nosník – deformace  
dolního pásu ve 3. poli

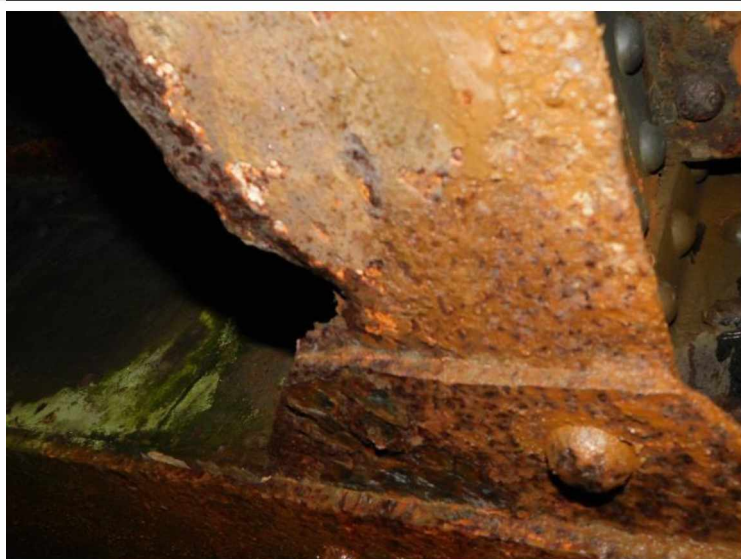
**Foto č. 3**

- Dolní vnější krční úhelník pravého podélníku v 1. poli v místě napojení na 1. příčník vykorodovaný do hloubky až 30 mm v délce 60 mm (viz foto č. 3)
- Dolní vnější krční úhelník levého podélníku ve 2. poli deformovaný směrem nahoru až o 20 mm v délce 100 mm

**Konstrukce K 01:**  
podélník vpravo –  
vykorodovaný úhelník v 1. poli

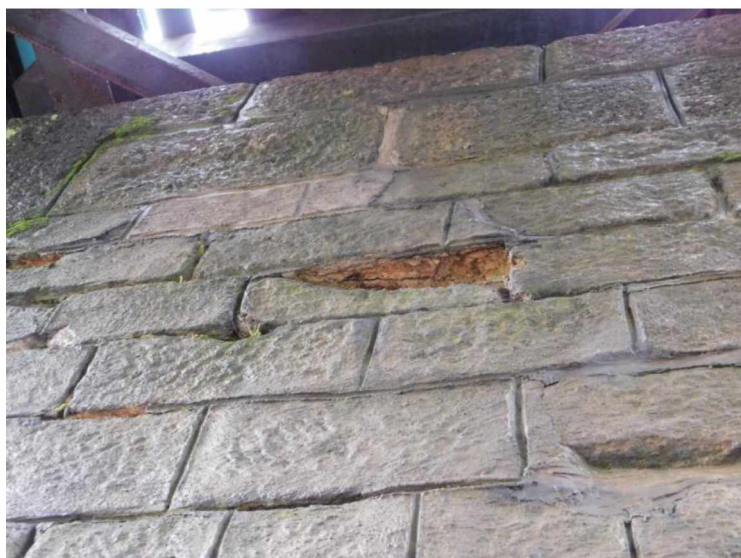
**Foto č. 4**

- Místy patrné drobné průsaky vody
- Ve střední horní části vodorovná trhlinka šířky až 3 mm v délce 0,50 m přes kameny, 1 zvětralý kámen do hloubky až 70 mm (viz foto č. 4)
- V dolní části dříku 2 kameny povrchově zvětralé, vlevo z boční strany 2 kameny zvětralé
- Spárování zdiva místy popraskané a uvolněné
- Jednotlivě nárůst mechu a mikroflóra

- Místy patrné průsaky vody zdivem dříku
- Vodorovná trhлина v dříku opěry v délce 0,50 m, šířky až 3 mm
- Porušené spárování částí spodní stavby
- Od PPM 2020 nedošlo k viditelnému zhoršení stavu

**Opěra O 01:**  
dřík – vodorovná trhlina,  
zvětralý kámen

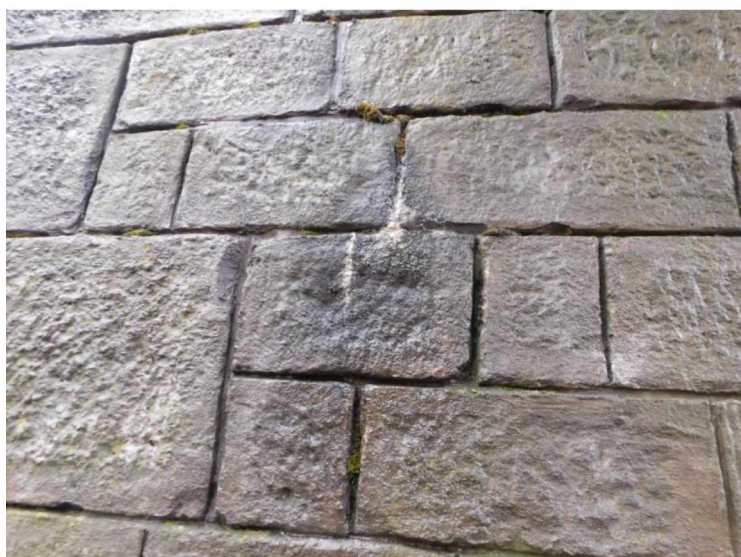
**Foto č. 5**

- Místy patrné drobné průsaky vody (viz foto č. 5)
- V dolní části dříku 2 kameny povrchově zvětralé (viz foto č. 6)
- Vlevo z boční strany povrchově zvětralé jednotlivé kameny
- Spárování zdiva místy popraskané, uvolněné i vypadané
- Jednotlivě nárůst mikroflóra

**Opěra O 02:**  
dřík – průsaky vody s výluhy  
pojiva

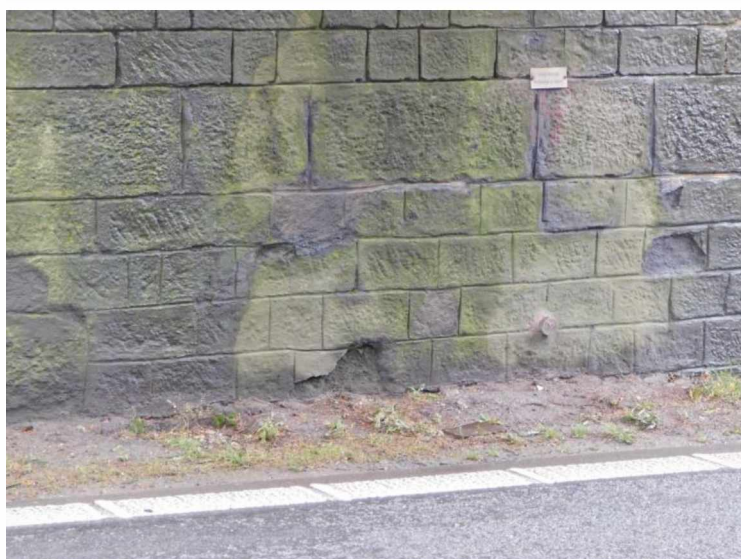
**Foto č. 6**

**Opěra O 02:**  
dřík – zvětralí kameny v dolní  
části
